Abbruch von Gebäuden im Kaiserhafen, Bremerhaven 2. Bauabschnitt

Gebäudeschadstoffkataster

im August 2022

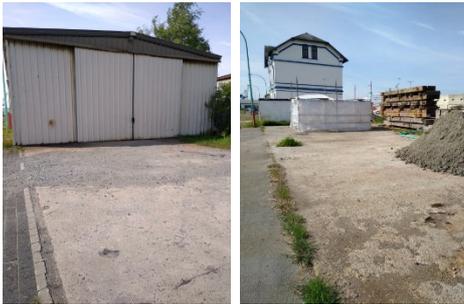
Abb. 10: Zwei der ehem. Sohlplatten

Bei der Analytik des rot-blauen Fußbodenanstrichs (F-P01) der mittleren der ehemaligen Sohlplatten weist einen stark erhöhten PCB-Gesamtgehalt von 4.241 mg/kg auf. Eine Separierung des Fußbodenanstrichs vor dem maschinellen Rückbau unter Einhaltung der arbeitsschutzrechtlichen Vorschriften ist zwingend geboten.

- mehrlagiger rot-blauer Fußbodenanstrich (F-P01) der ehemaligen mittleren Sohlplatte mit einem Gehalt für Kupfer von 21.000 mg/kg, Quecksilber 5.700 mg/kg und Zink von 8.400 mg/kg
- grüner Anstrich des Krans (K-P01) mit einem Gehalt für Kupfer von 8.602 mg/kg und Zink von 15.000 mg/kg

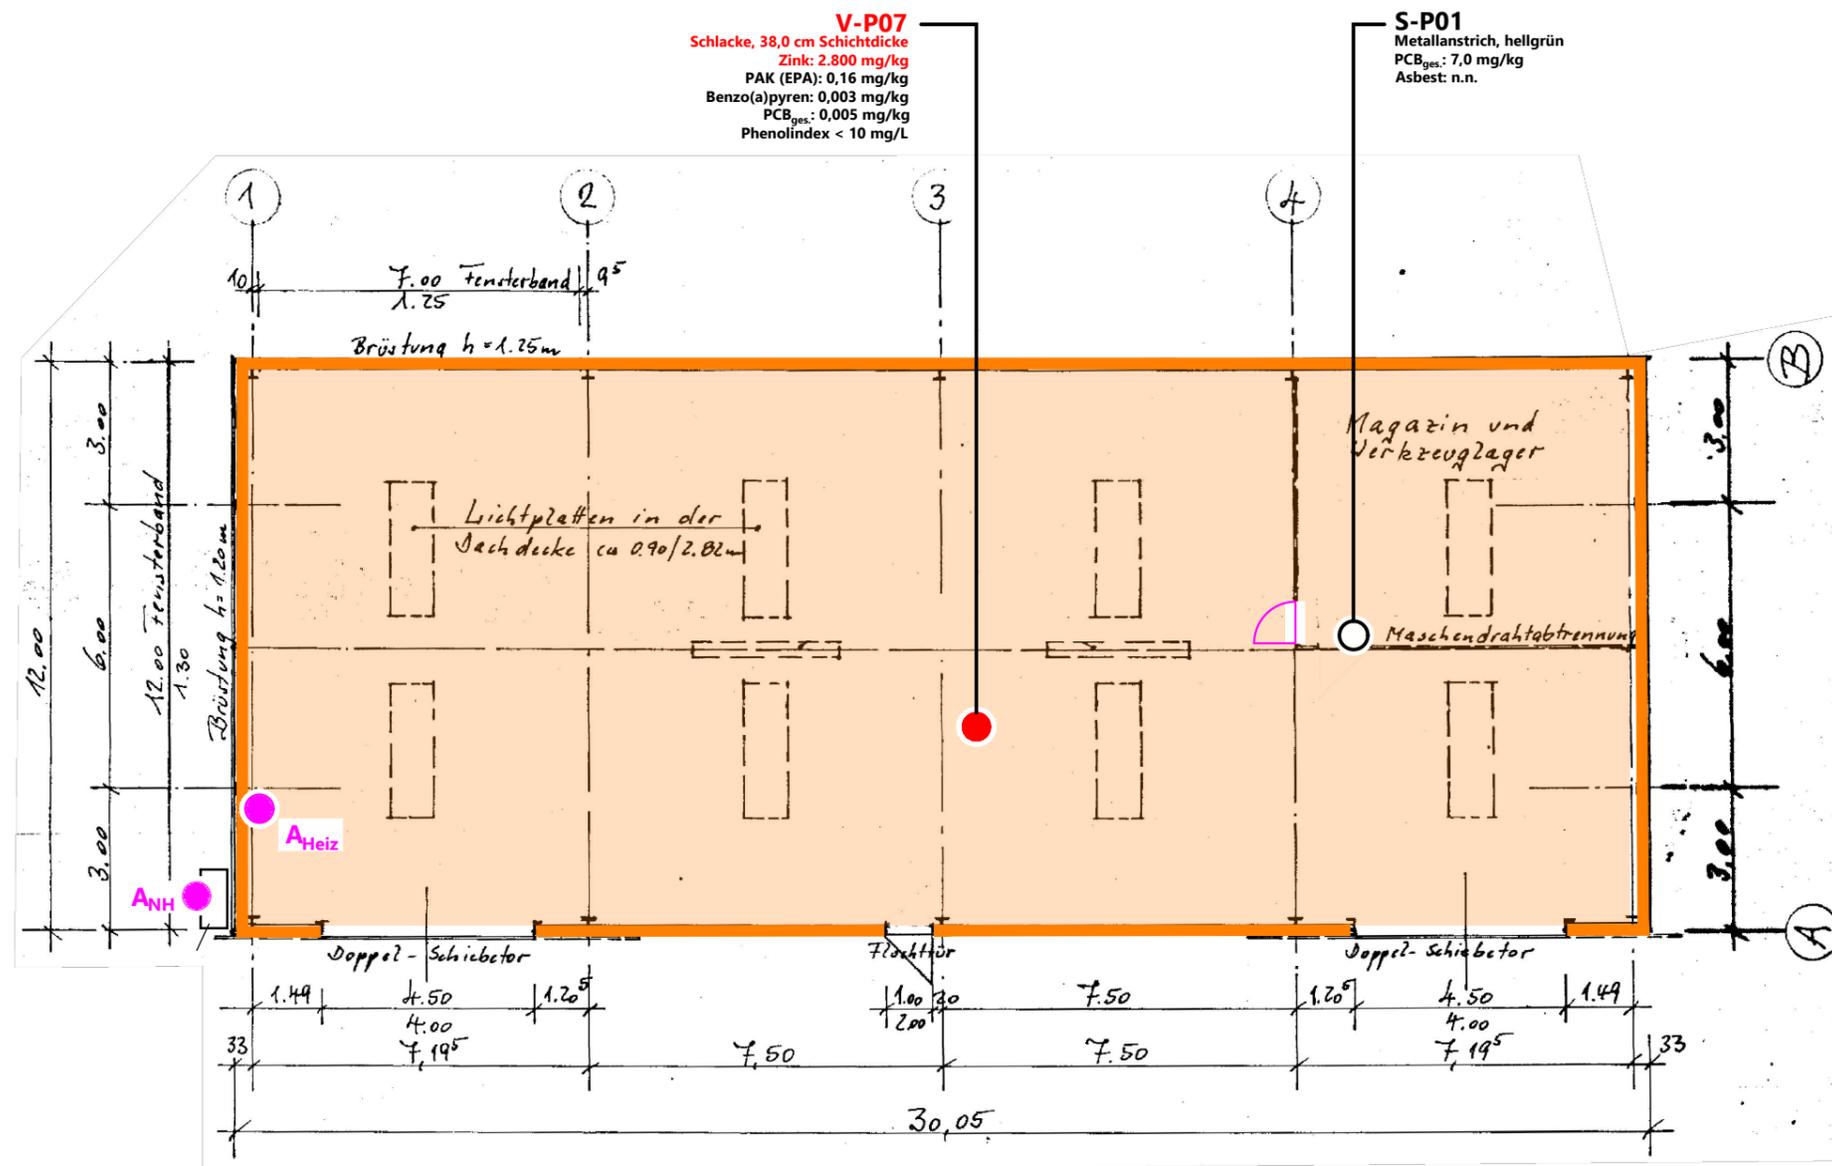
V-P07
Schlacke, 38,0 cm Schichtdicke
Zink: 2.800 mg/kg
PAK (EPA): 0,16 mg/kg
Benzo(a)pyren: 0,003 mg/kg
PCB_{ges}: 0,005 mg/kg
Phenolindex < 10 mg/L

S-P01
Metallanstrich, hellgrün
PCB_{ges}: 7,0 mg/kg
Asbest: n.n.

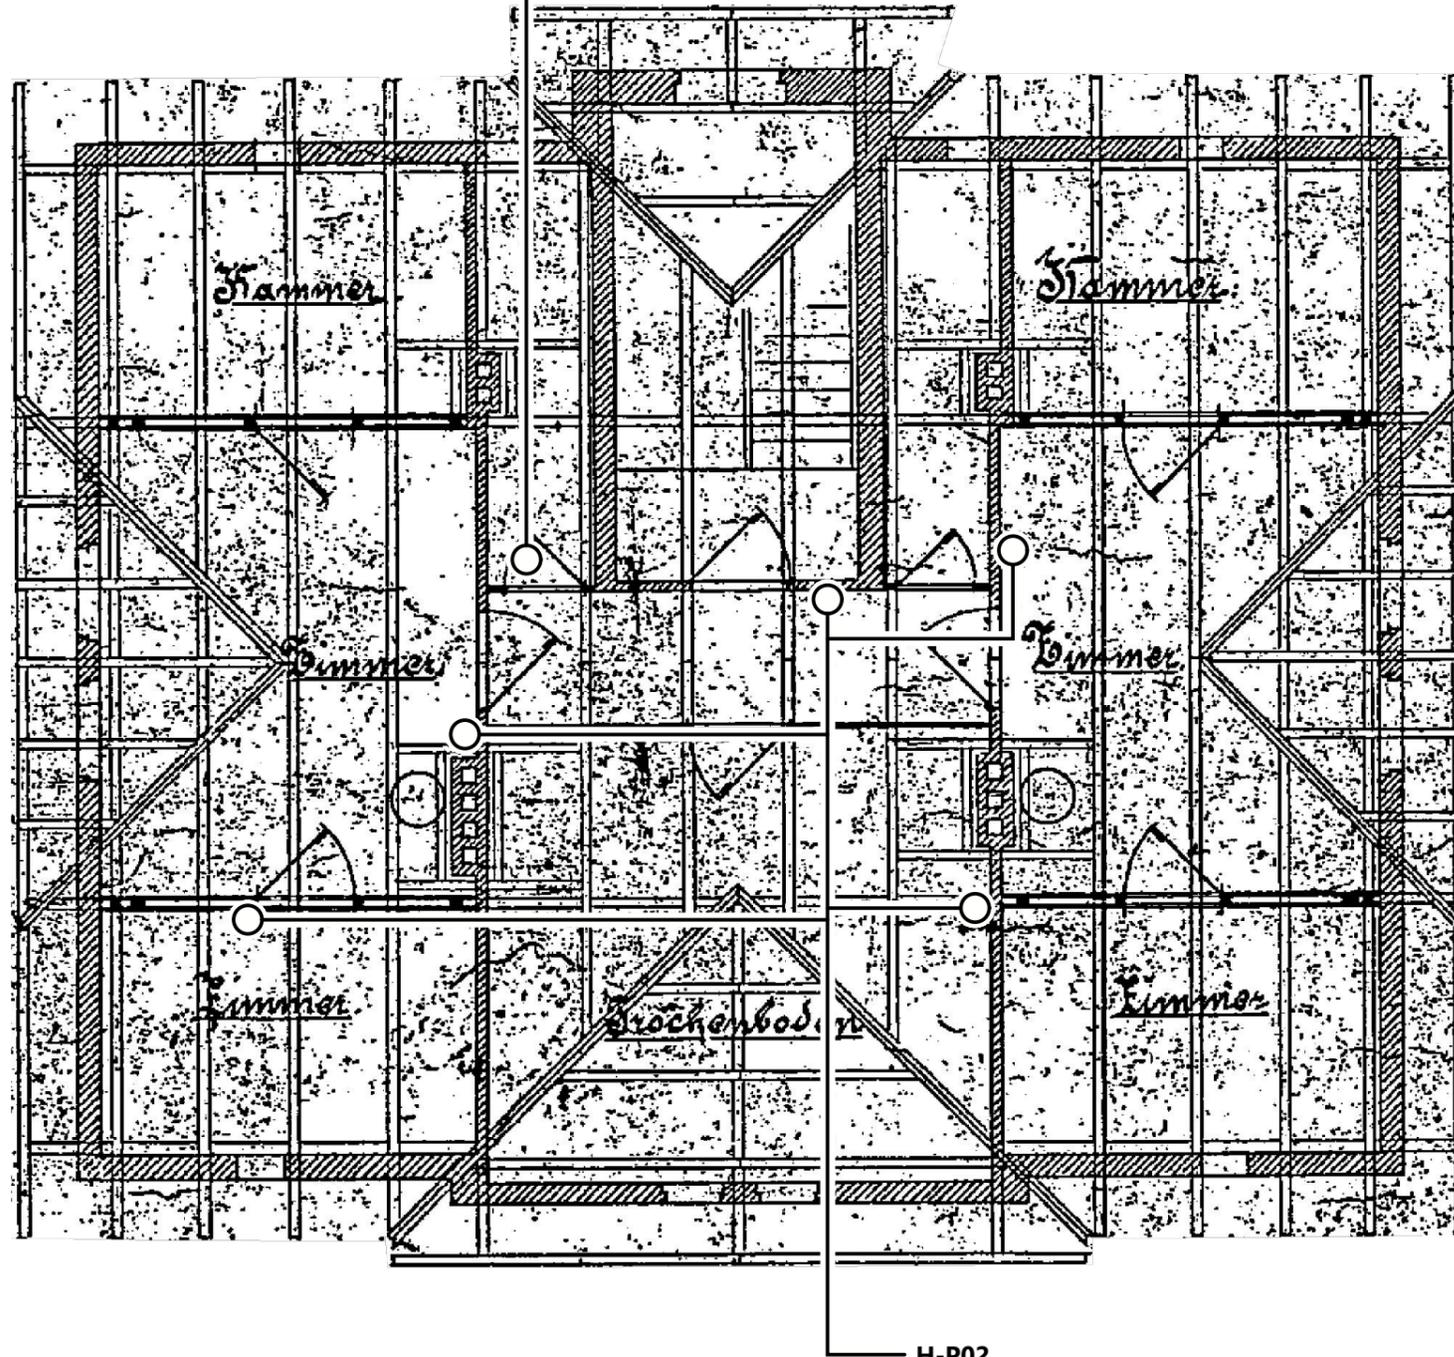
H-P03
Fußbodenanstrich
PCB_{ges.}: 13,5 mg/kg
Schwermetalle: unterhalb der Grenzwerte
Asbest: n.n.

H-P02
Wandputz
Asbest: n.n.

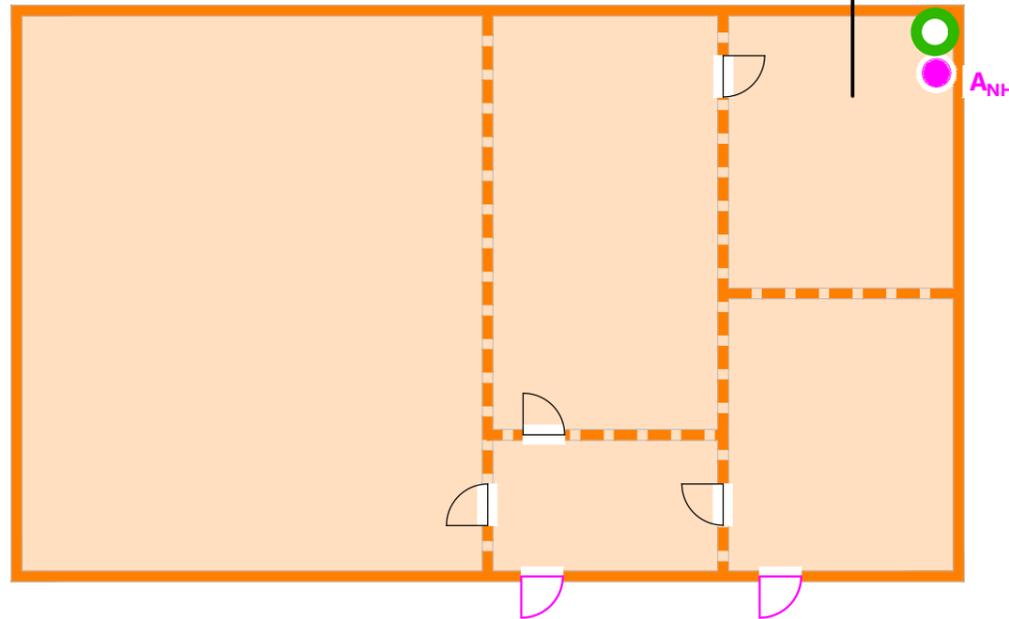
Erdgeschoss

C-P02
Fußbodenanstrich, hellgrau
Schwermetalle: unterhalb der Grenzwerte
PCB_{ges.}: n.n.
Asbest: n.n.

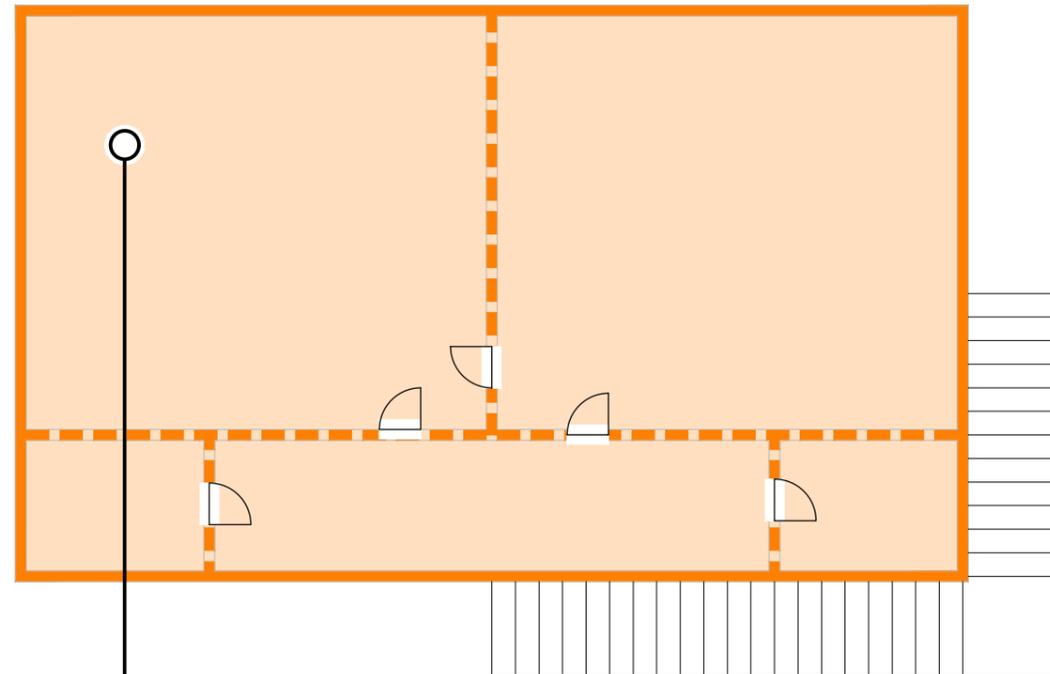
Obergeschoss

C-P01
Fußbodenbelag inkl. Kleber
PCB_{ges.}: n.n.
Asbest: n.n.
