Historische Recherche
des
BSAG Betriebshofes Gröpelingen,
Bremen

Juni 2018

**BSAG –
Bremer Straßenbahn Aktiengesellschaft
Flughafendamm 12
28199 Bremen**

Dr. Pirwitz Umweltberatung

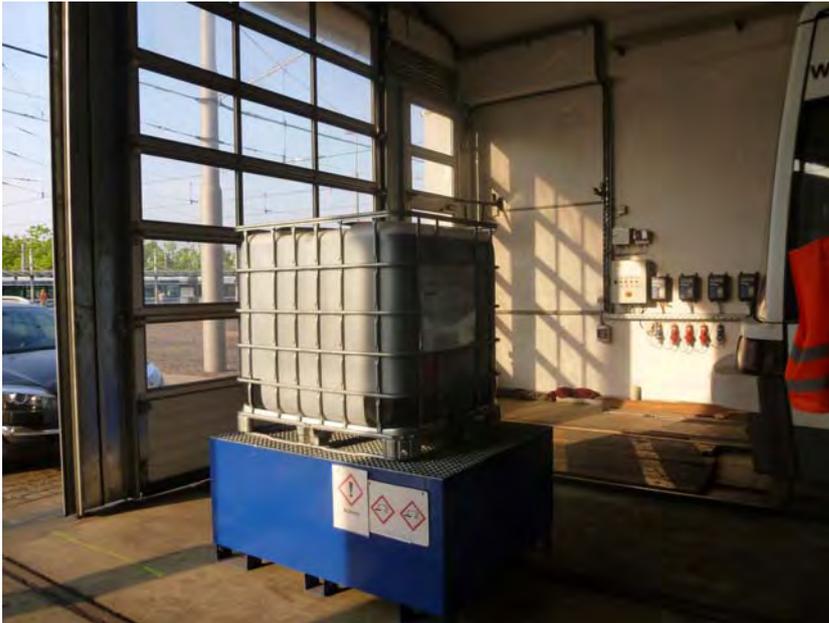
**Foto 4: - aktuell**

- T10: 1.000 L wässrige flüssige Abfälle, Abfallschlüsselnr. 161002 zwischen Gleisstrang 16 und 17 (s. Foto 4, Anlage 4.2)
- T11: 1.000 L Altöl-Tank im nordöstlichen Teil der Wagenabstelle bei Gleisstrang 16 (s. Fotos 9 und 10 in Anlagen 4.3 und 4.4)
- T12: Fass- und Gebindelager: Außenreiniger, Schmieröle etc., Gesamtmenge < 1.000 L, ebenfalls Tank im nordöstlichen Teil der Wagenabstelle bei Gleisstrang 16 (s. Fotos 9 und 10 in Anlagen 4.3 und 4.4)
- T13: Gebindelager: Reinigungsmittel und weitere wassergefährdende Stoffe in handelsüblichen Kanistern, Gesamtmenge < 1.000 L, am nordöstlichen Bereich der Wagenabstellhalle, Stränge 16-18 (s. Fotos 11 und 12 in Anlagen 4.4)

Blick in südliche Richtung.
Der 1.000 L Tank (T 10) mit wässrigen flüssigen Abfällen, Abfallschlüsselnr. 161002, steht zwischen Gleis 16 und 17 auf einer ausreichend großen Auffangwanne.

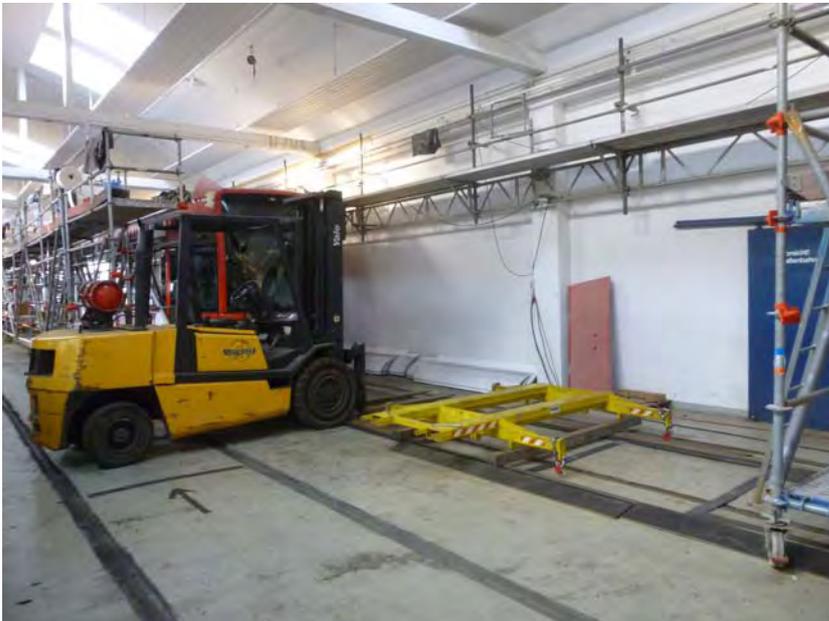
**Foto 5: - aktuell**

Der Teilbereich der Abstellhalle Gleis 16-19 werden derzeit u.a. zur Reparatur der Straßenbahndächer von einem Subunternehmer genutzt.
Bis nach dem 2. Weltkrieg befanden sich auch hier Arbeitsgruben zwischen den Gleisen.

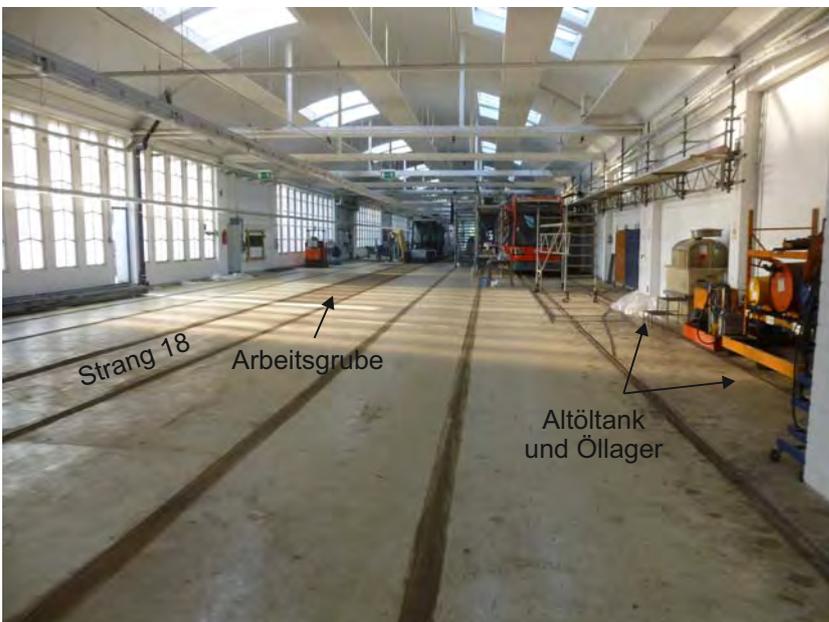
Foto 9: - aktuell
Nochmal Blick in den Hallenteil Gleise/Stränge 16-19. Rechts Altöltank „T11“ und Öllager „T12“

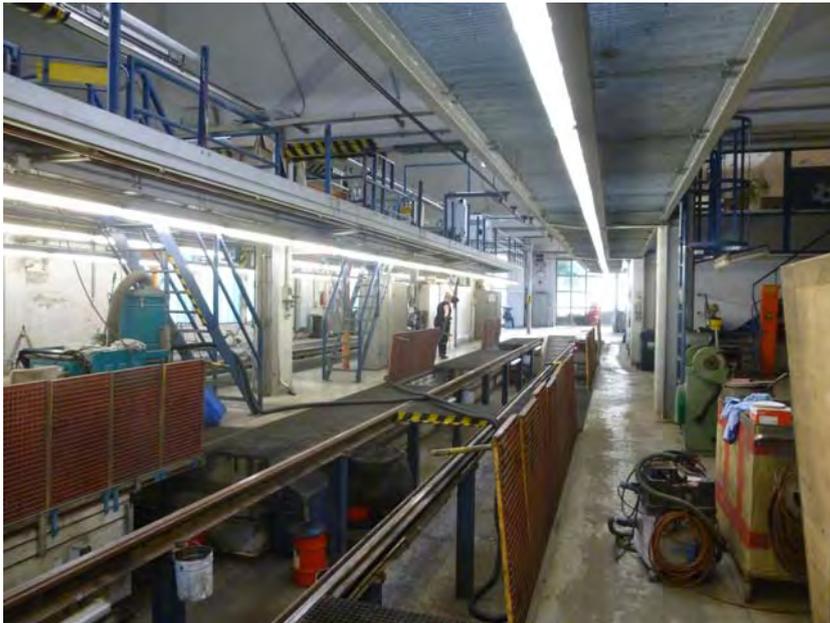
Foto 13: - aktuell

Blick in nordöstliche Richtung in die Werkstatt VB 28a. Die Arbeitsgruben wurden u.a. 1990 von 1,40 m auf 1,60 m vertieft.

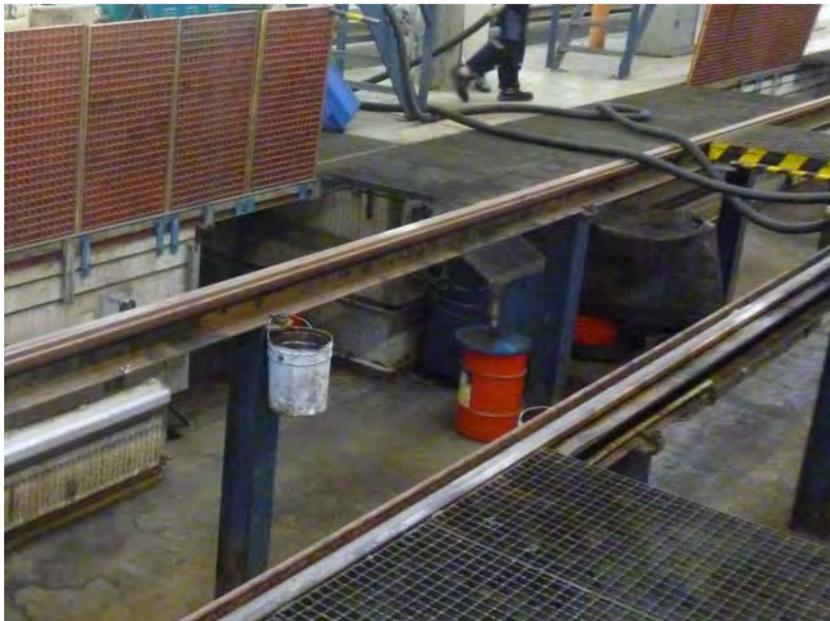
Foto 14: - aktuell

In den Revisionsgruben werden Öle und Schmierstoffe in kleinen Mengen (Tagesbedarf) gelagert.

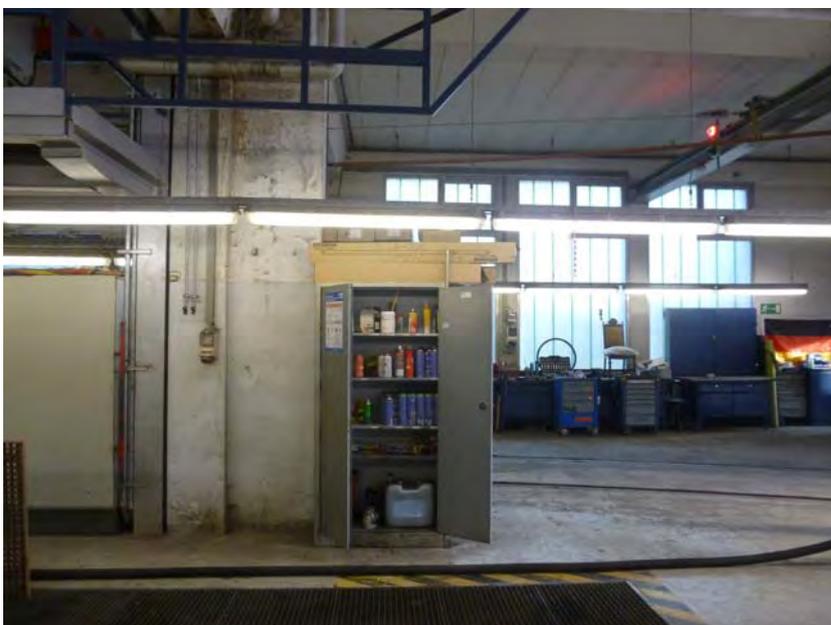
Foto 18: - aktuell

Daneben stehen im Werkstattbereich VB 28a (Lage s. Anlage 3.2) kleine Mengen (Tagesbedarf) an Gefahrstoffen, ebenfalls auf Auffangwannen (s. Foto 16, Anlage 4.6) oder in abschließbaren Gefahrstoffschränken (Foto 18, Anlage 4.6).

Blick auf den Gefahrstoffschränk, u.a. mit Schmierfetten in kleinen, handelsüblichen Behältnissen.

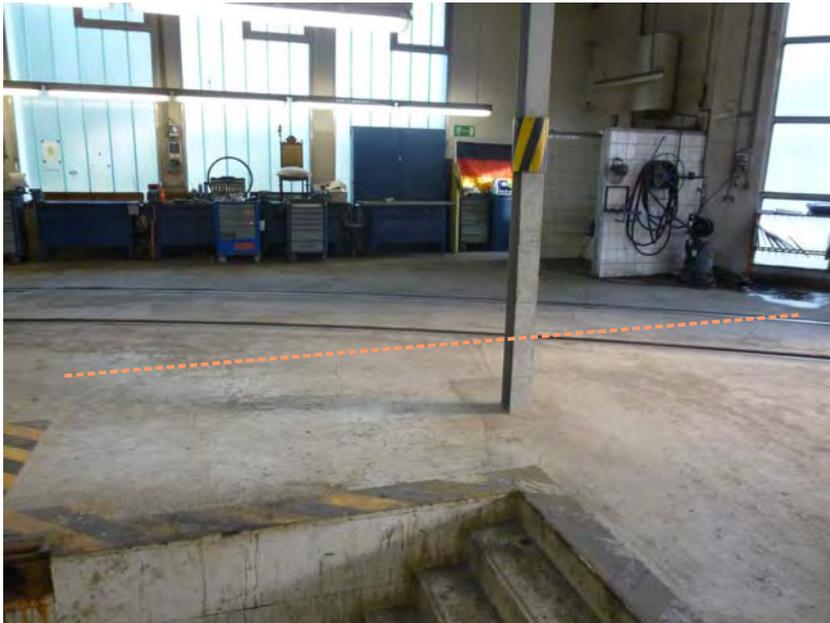
Foto 19: - aktuell

Blick auf Teilwaschplatz VB 28d (rechts).
Bei der gestrichelten Linie befanden sich ungefähr die Zapfsäulen der ehemaligen Eigenbedarfstankstelle von 1960-1969.

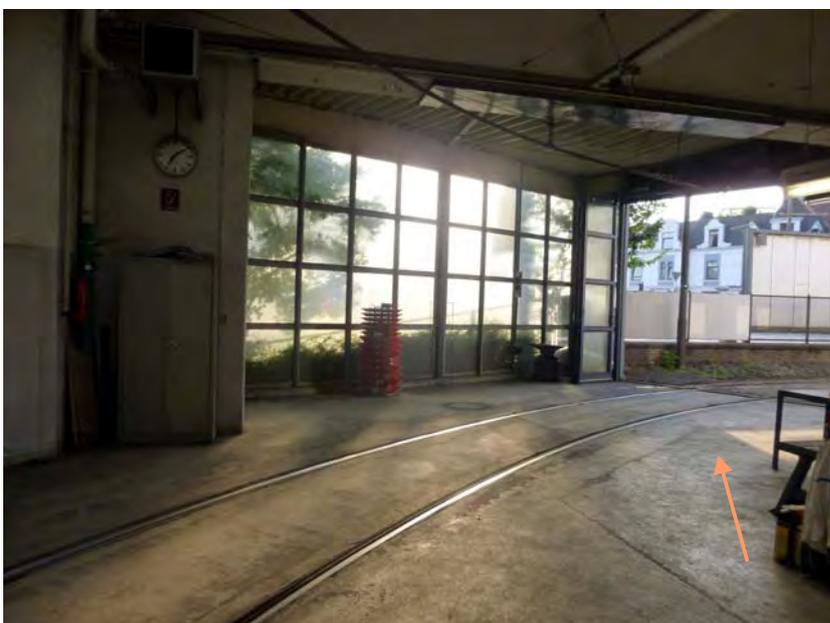
Foto 21: - aktuell

Von 1977-1990 befand sich der Teilewaschplatz ungefähr hier (s. Pfeil). Dahinter lagen damals Schlammfang und Benzinabscheider „B 6“.

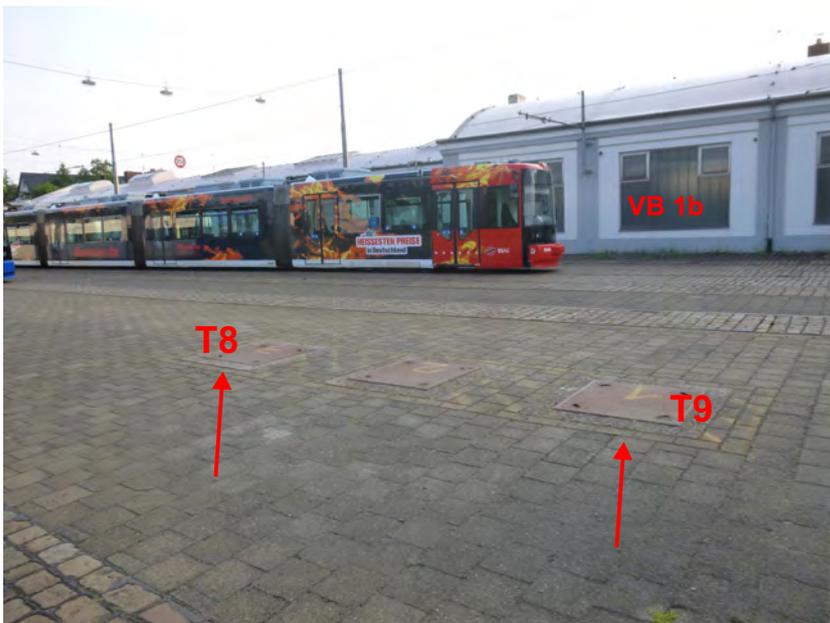
Foto 35: - aktuell
Blick nach NE: Im Vordergrund die
Domschächte der unterirdisch
gelegenen Heizöltanks (EL) T8
und T9

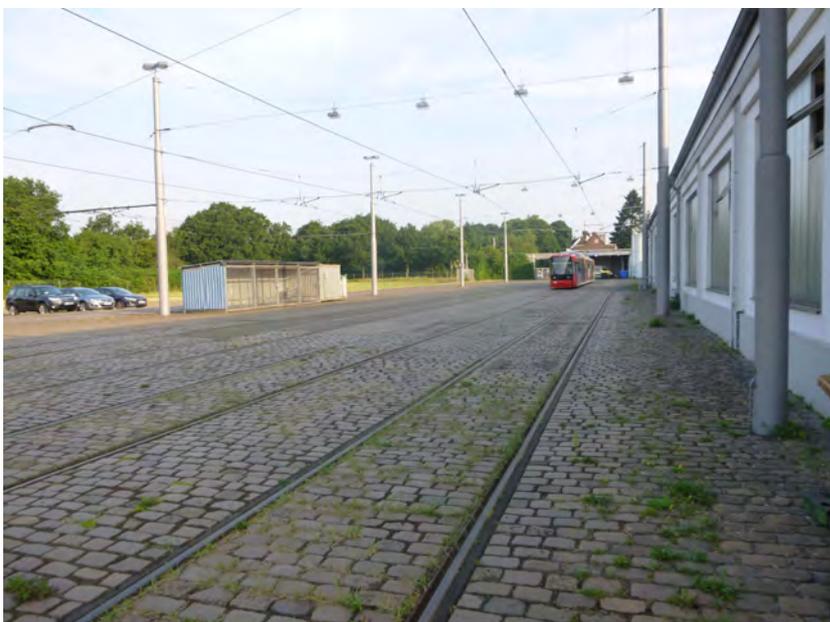
Foto 36: - aktuell
Blick nach NW. Links Fahrradbox,
dahinter liegen die Heizöltanks. Die
Heizölzuleitung verläuft unterirdisch
in Richtung Gebäude.

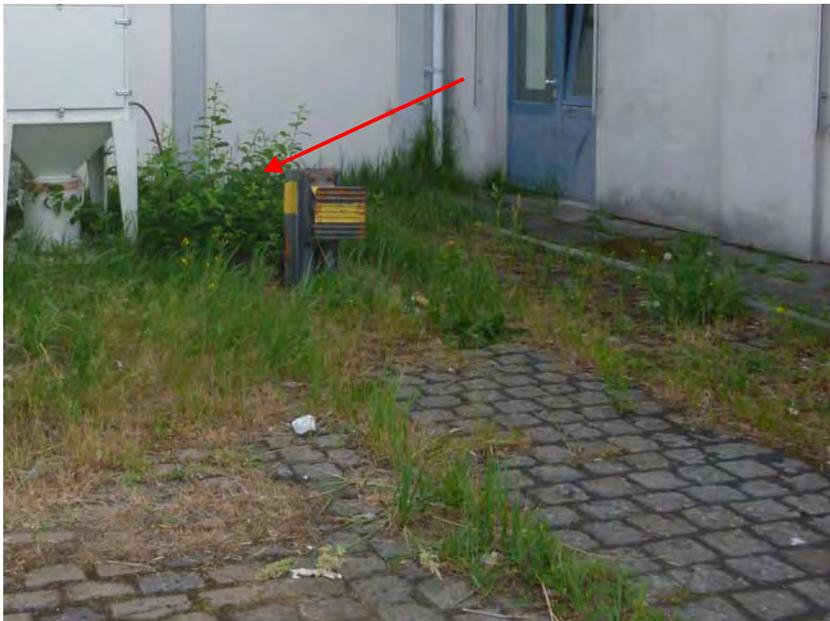
Wie schon in Kapitel 4.4 erläutert, bargen insbesondere ins Erdreich verbrachte einwandige Lagerbehälter ein hohes Risiko infolge von Korrosion. Die beiden einwandigen Behälter T1 und T2 waren mit Heizöl (M) befüllt (s. Anlage 5.13), dass üblicherweise aus Teerölen stammt und damit neben MKW einen hohen Gehalt an PAK aufweist. Die Tanks lagen am nordwestlichen Rand der Wagenabstellhalle/Werkstatt. Seit 1990 ist dieser Bereich teilweise durch die Werkstatteerweiterung überbaut. Foto 38 in Anlage 4.13 zeigt die Lage der ehemaligen Heizöltanks außerhalb des Gebäudes.

Foto 38: - aktuell
Hier (Pfeil) lagen von 1952-1970 die einwandigen Tanks T1 und T2 mit Heizöl (M) unterirdisch.

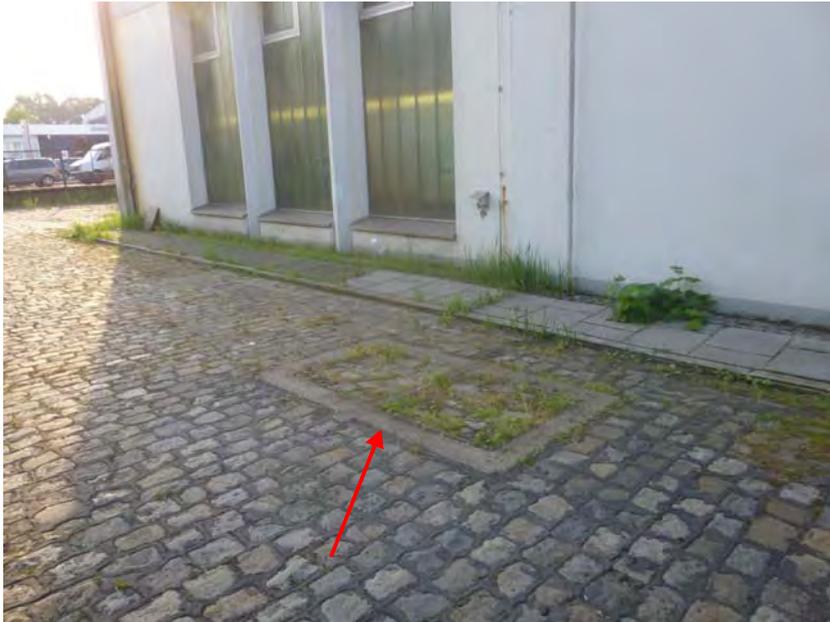
Foto 40: - aktuell

Die Lage des ehemaligen, unterirdisch eingebrachten, einwandigen Dieseltanks („T3“ in Anlagen 3.2 und 3.4) liegt noch heute außerhalb des Gebäudes. Foto 40 in Anlage 4.14 zeigt eine Umrandung in der mit Kopfsteinpflaster befestigten Fläche, die auf den ehemaligen Domschacht des Tanks hindeuten könnte.

Damalige unterirdisch eingebaute einwandige Lagertanks bargen ein relativ hohes Risiko durch Korrosion. So führten insbesondere die bei der Lagerung von Kraftstoffen entstehenden Rückstände/Schlämme infolge unregelmäßiger Reinigung zu einem Lochfraß innerhalb weniger Jahren (6-8 Jahre je nach Bodenverhältnissen, TÜV 1966¹²). Eine Kontamination durch MKW kann von daher wie auch im Betankungsbereich nicht ausgeschlossen werden.

Hierbei (Pfeil) handelt es sich entweder um den ehemaligen Domschacht für den Heizöltank oder um die ehemaligen Deckel des Benzinabscheiders B1 mit Schlammfang, der allerdings um einige Meter versetzt worden wäre.

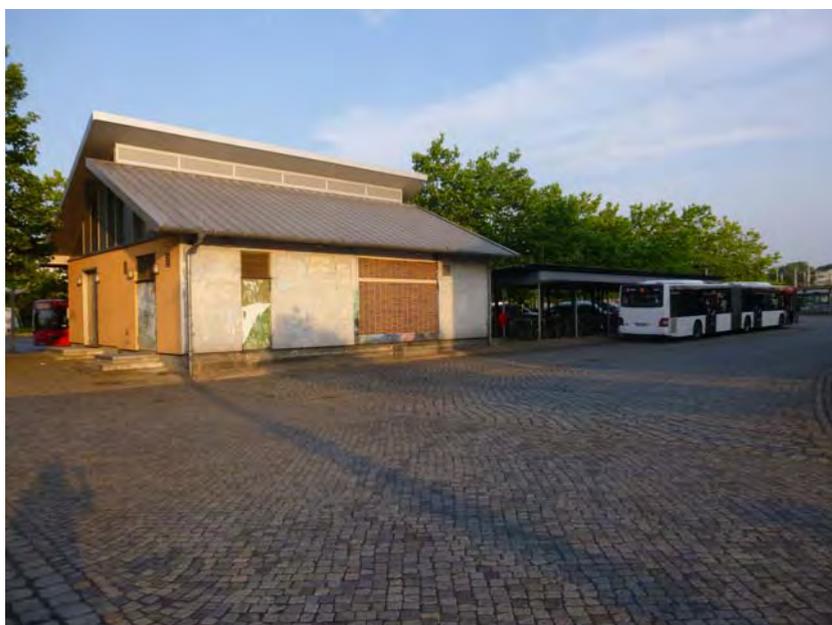
Foto 45: - aktuell

Blick auf das 1976 errichtete Gleichrichterwerk VB 41/42. Der hintere Teil der Gleichrichteranlage (VB 43/44) wurde 2007 errichtet.
