## **Neubau der Kaje 66 in Bremerhaven**

### **Dokumentation der orientierenden schadstofftechnischen Erkundungen**

im Mai 2019

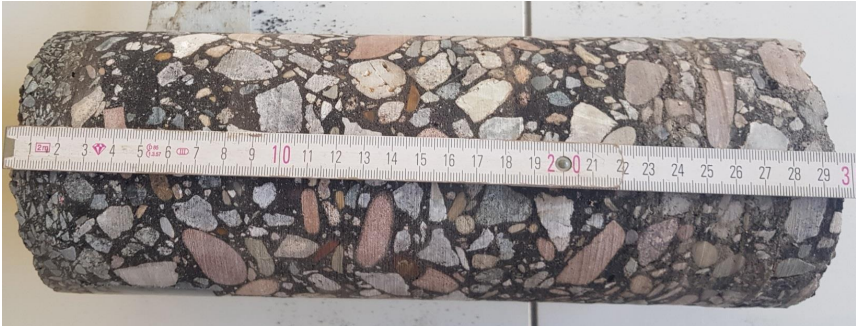
| | | Haferwende 7<br>28358 Bremen<br>Tel.: 0421/20759-0<br>Fax: 0421/20759-999 | <b>Übersicht der Bohrkern<br/>und Schichten</b> | | Projektname: Neubau Kaje 66<br>Projektnummer: U276718<br>Bearbeiter: Wiemers<br>Datum: 21.11.2018 |
|---|---|---|---|---|---|
| | Tragschicht | 30 | 28 | 18-440 | PAK: 13,53 [mg/kg]<br>Phenole: n. n. |

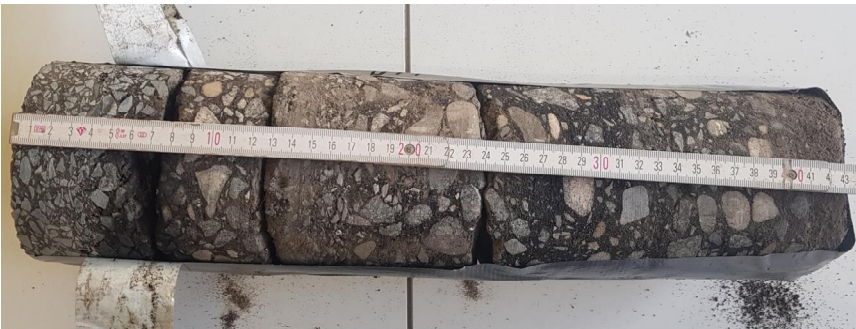
| Entnahme-<br>stelle | Schichten-<br>bezeichnung | Unterkante Schicht<br>[cm u. GOK] | Schichtenmächtigkeit<br>[cm] | Probenbezeichnung | untersuchte(r) / einstufungs-<br>relevanter Parameter |
|---|---|---|---|---|---|
| | Teersand | 44 | 4 | 18-441 | PAK: 0,32 [mg/kg] |

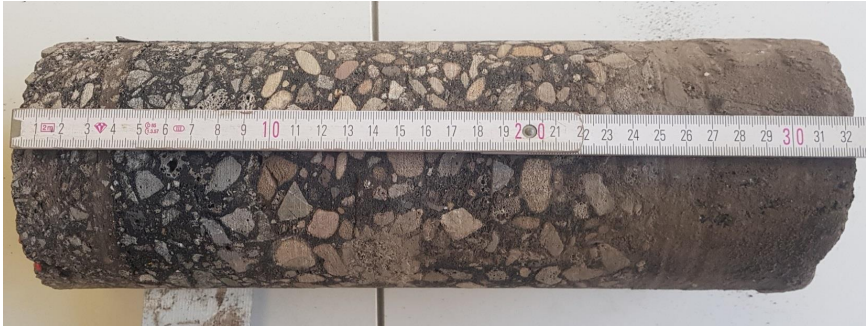
| | | Haferwende 7<br>28358 Bremen<br>Tel.: 0421/20759-0<br>Fax: 0421/20759-999 | <b>Übersicht der Bohrkerne<br/>und Schichten</b> | | Projektname: Neubau Kaje 66<br>Projektnummer: U276718<br>Bearbeiter: Wiemers<br>Datum: 21.11.2018 |
|---|---|---|---|---|---|
| | Teersand | 33 | 8 | 18-442 | PAK: 1,51 [mg/kg]<br>Phenole: n. n. |

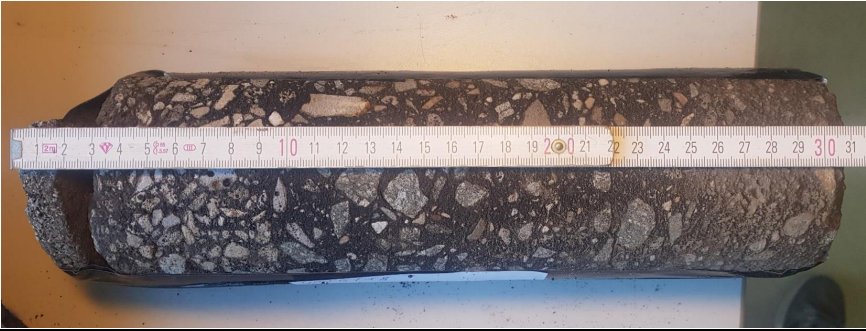
| | | Haferwende 7<br>28358 Bremen<br>Tel.: 0421/20759-0<br>Fax: 0421/20759-999 | <b>Übersicht der Bohrkerne<br/>und Schichten</b> | | Projektname: Neubau Kaje 66<br>Projektnummer: U276718<br>Bearbeiter: Wiemers<br>Datum: 21.11.2018 |
|---|---|---|---|---|---|
| | Tragschicht | 31 | 10 | 19-065 | Asbestfasern gesamt: 0,015 M-%<br>Asbestfasern TRGS 517: 0,015 M-% |

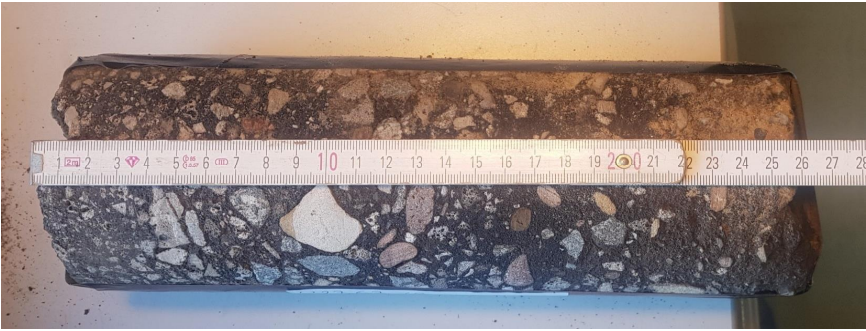
| Entnahme-<br>stelle | Schichten-<br>bezeichnung | Unterkante Schicht<br>[cm u. GOK] | Schichtenmächtigkeit<br>[cm] | Probenbezeichnung | untersuchte(r) / einstufungs-<br>relevanter Parameter |
|---|---|---|---|---|---|
| <b>RKS 2/18</b> | Deckschicht | 8 | 8 | 19-078 | Asbestfasern gesamt: 0,008 M-%<br>Asbestfasern TRGS 517: 0,008 M-% |
