Bericht zur Bestandsmessung der Änderungen des magnetischen Gleichfeldes am Campus Lichtwiese

Dr.-Ing. Mathias Magdowski, Prof. Dr.-Ing. Ralf Vick

15.01.2013

Die Bestandsmessungen am Campus Lichtwiese der Technischen Universität Darmstadt wurden am 28. und 29. November 2012 durchgeführt. Ziel war die Bestimmung der derzeitigen typischen Schwankungen der magnetischen Flussdichte an ausgewählten Standorten am Campus Lichtwiese.

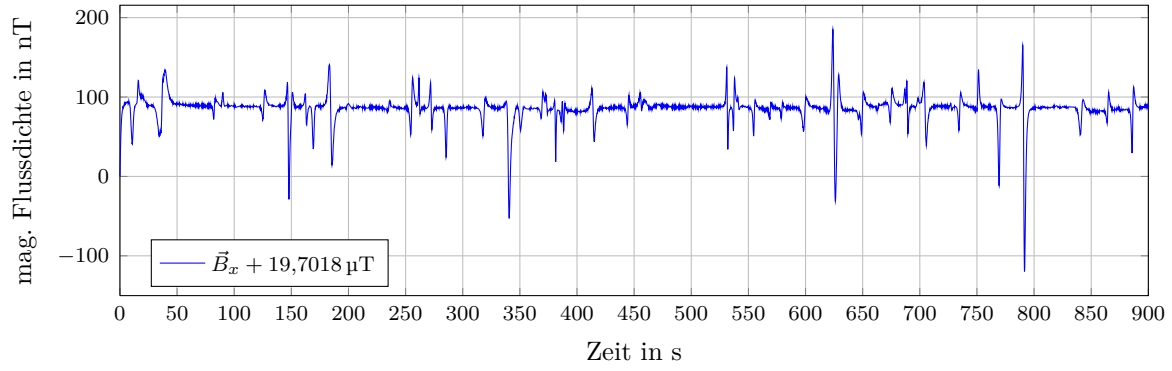
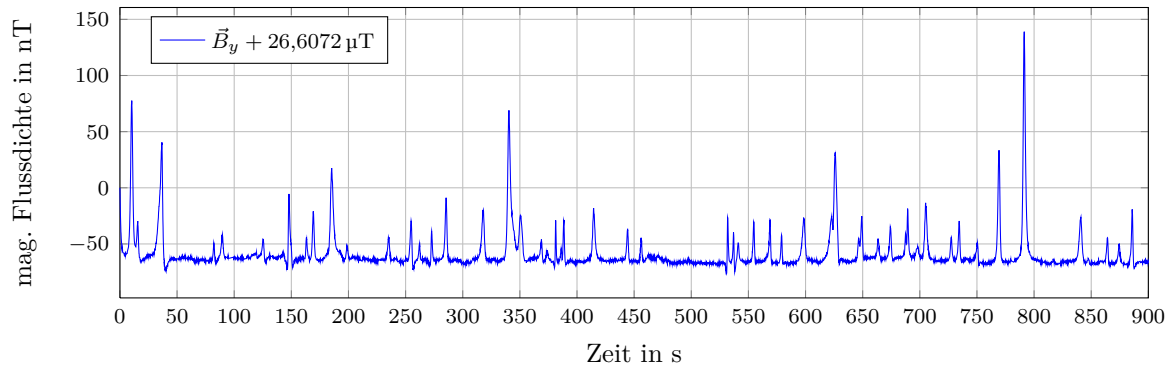
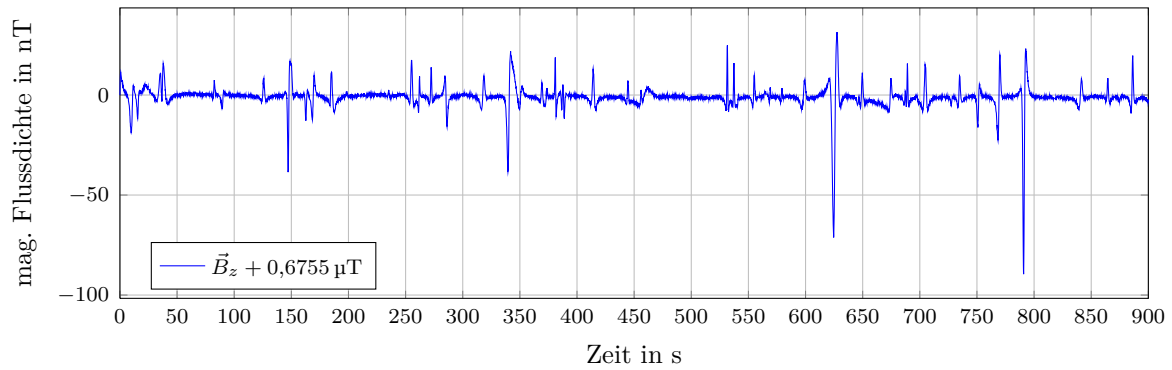
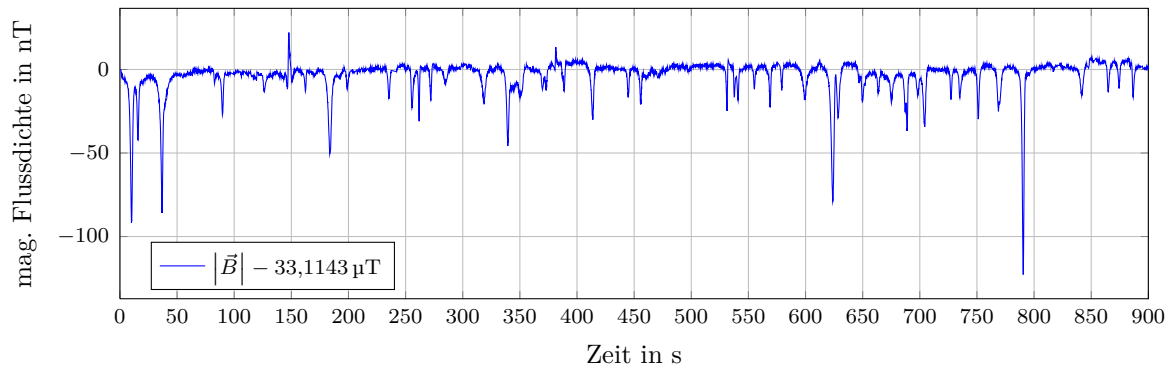
Abbildung 2.24: zeitlicher Verlauf der magnetischen Flussdichte am Messpunkt in Raum 068 in Gebäude L2/01 mit deaktivierter Magnetfeldkompensationsanlage

In Abbildung 2.24 sind die zeitlichen Verläufe der magnetischen Flussdichte gezeigt. Gegenüber der Messung mit aktivierter Kompensationsanlage ist kaum ein Unterschied zu erkennen. Erneut sind zahlreiche kurzzeitige Störungen zu verzeichnen, die wahrscheinlich durch den anliegenden Verkehr verursacht wurden.

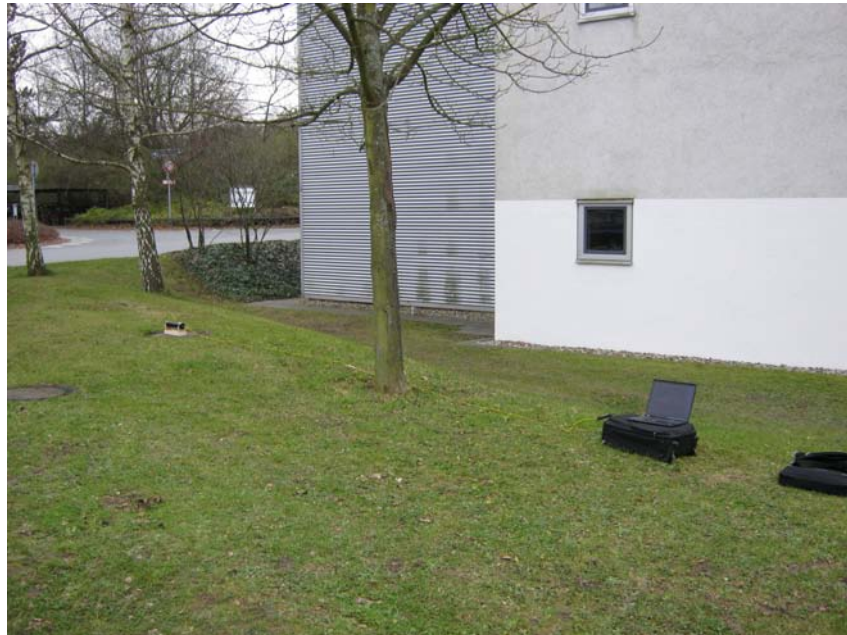
Abbildung 2.30: Position der Sonde und Richtung der Komponenten am Messpunkt 2

Die zeitlichen Verläufe der drei Komponenten und des Betrages der magnetischen Flussdichte sind in Abbildung 2.29 dargestellt. Aufgrund einer eingeschränkten Energieversorgung des Messsystems wurden nicht 15 min sondern nur knapp 13 min aufgezeichnet. Da sich diese Messposition 2 gegenüber dem Messpunkt 1 dichter an der Petersenstraße befand, fallen hier die Schwankungen durch vorbeifahrende Busse auch deutlich stärker aus. Die starken und kurzzeitigen Störungen bei 205 s, 245 s, 290 s und 410 s konnten ganz eindeutig vorbeifahrenden Bussen zugeordnet werden. Interessant ist auch, dass der Gleichanteil des Gesamtbetrags der magnetischen Flussdichte etwa 20 % über dem Erdmagnetfeld liegt, was durch den Eisendeckel des Abflussschachts verursacht wurde, auf dem die Messsonde platziert war.
