GUTACHTEN

Gutachten – Nr.	115 0170
Datum	21.4.2015
Gutachter	Eiko Leitsch
Projektbezeichnung	Wurzelsuchgräben Lichtwiesenweg
Auftraggeber	HEAG Mobilo

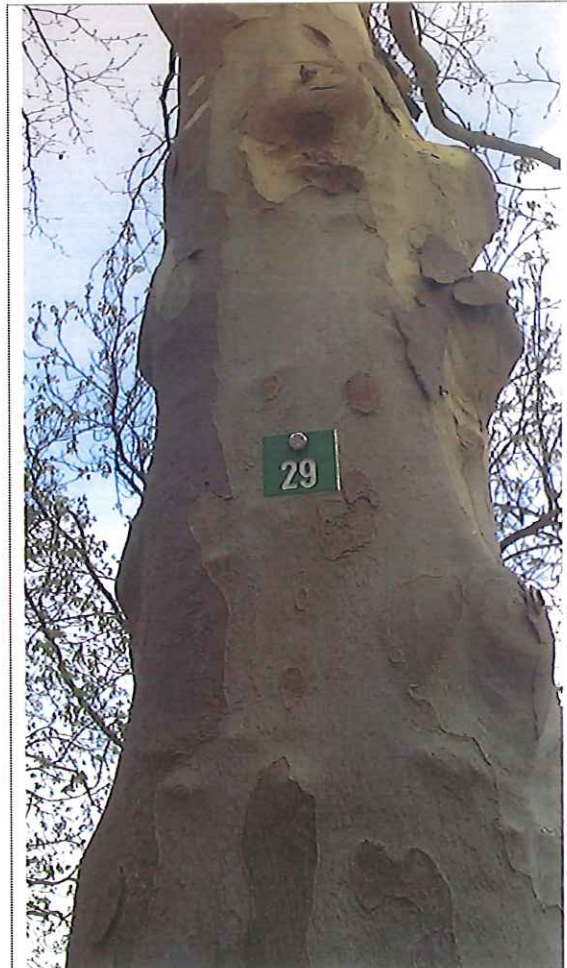
Standort	Lichtwiesenweg
Baumnummer	29
Baumart	Platane
Entwicklungsphase/Alter	Reifephase, Altbaum
Standform	Baumreihe
Windeinfluss	Abgeschirmt
Bedeutung / Funktion	Gestalterisch

Im Bereich der durchgeführten Grabung konnten keinerlei relevanten Wurzeln festgestellt werden.

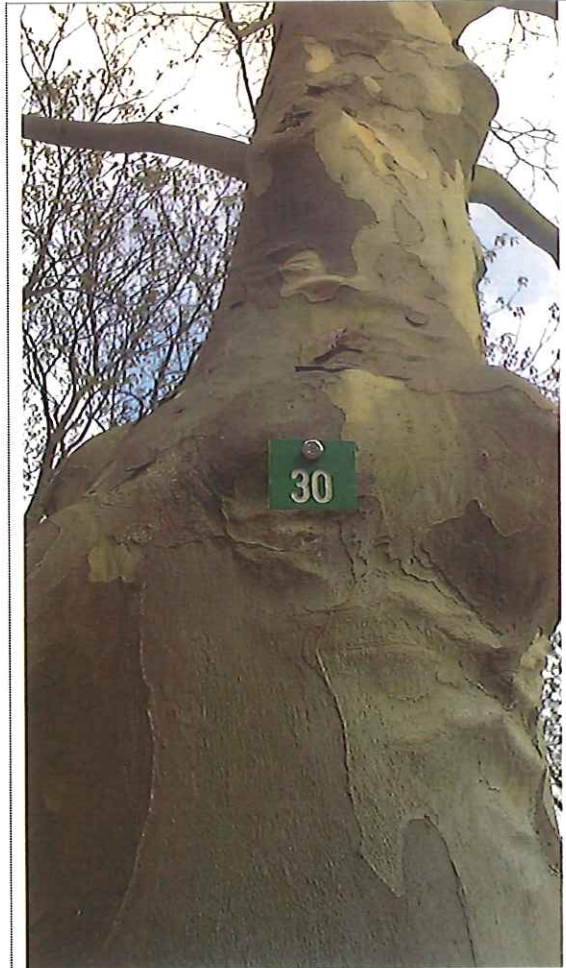
Standort	Lichtwiesenweg
Baumnummer	30
Baumart	Platane
Entwicklungsphase/Alter	Reifephase, Altbaum
Standform	Baumreihe
Windeinfluss	Abgeschirmt
Bedeutung / Funktion	Gestalterisch

Im Bereich der Grabung konnten einige wenige schwache Feinwurzeln angetroffen werden, die keinerlei Auswirkungen auf die Standfestigkeit des Baumes haben.

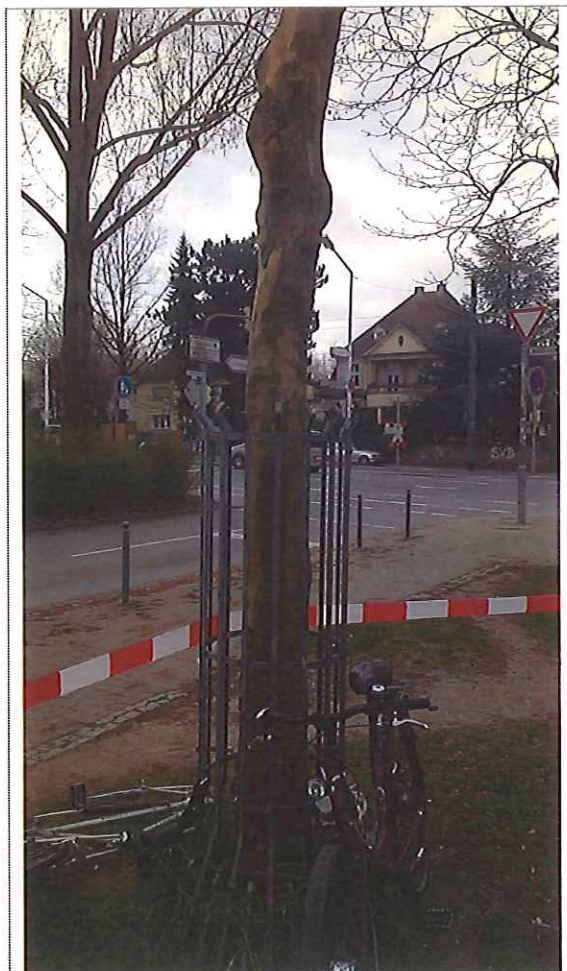
Standort	Lichtwiesenweg
Baumnummer	ohne Nummer
Baumart	Platane
Entwicklungsphase/Alter	Reifephase
Standform	Baumreihe
Windeinfluss	Exponiert
Bedeutung / Funktion	Gestalterisch

Auch bei dieser Grabung wurden lediglich einige wenige Feinwurzeln angetroffen, die für die Standsicherheit des Baumes keine Relevanz haben.
