**Faunistische Untersuchung  
(Baumhöhlenkontrolle)  
im Zuge der Hochwasserschutzplanung  
der Ortslage Vietze**

**Faunistischer Fachbeitrag  
- Fledermäuse-**

Stand: Februar 2022

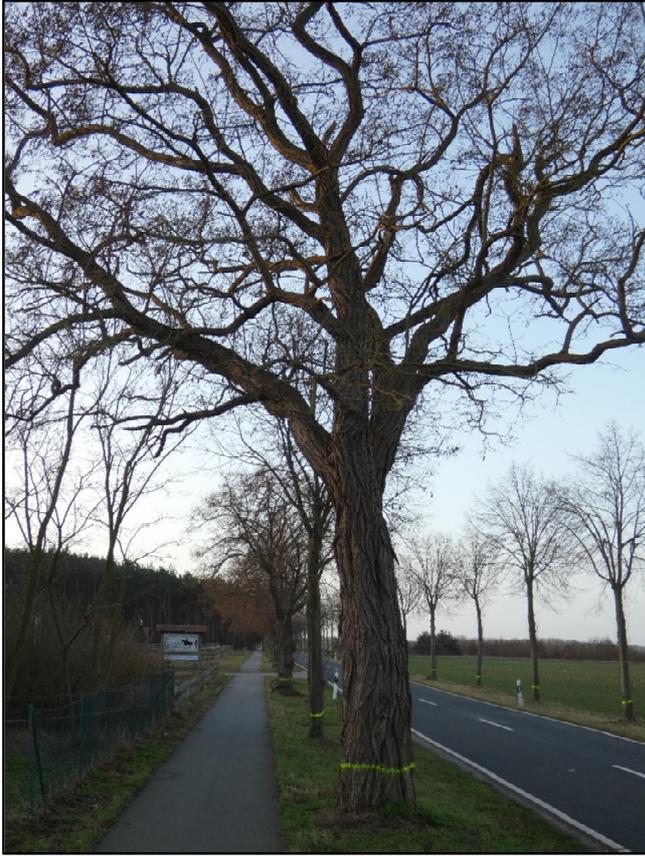
Bei den linken größeren Linden wurden zwei kleine Höhlen entdeckt, bei einer Robinie mit stark rissiger Rinde wurde ein Riss in der Borke entdeckt.

Abb. 5: Robinie mit schöner Krone (Manthey 28.01.2022)

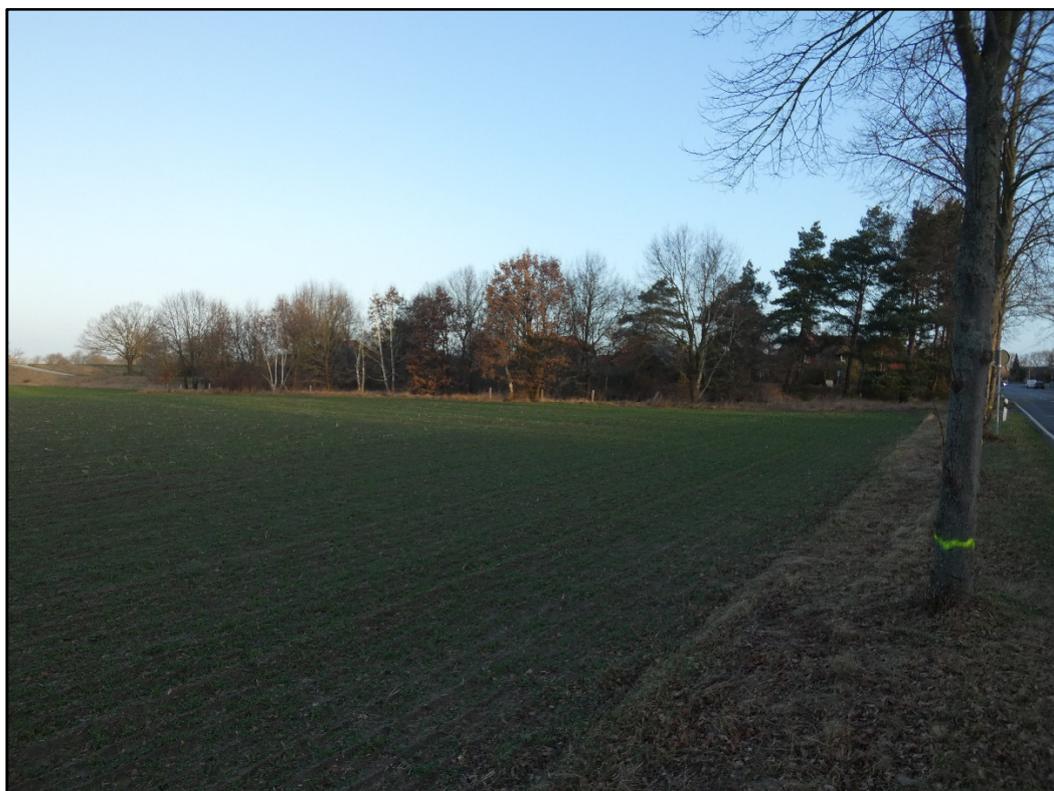
An dem kleinen Gehölz stehen zur Ackerseite fünf größere Eichen, eine größere Birke und einige Espen. Zur Straße stehen eine Pappel und einige Kiefern. Bei allen Bäumen konnten weder Höhlen noch Aufrisse vom Boden aus mit dem Fernglas entdeckt werden.

Abb. 9: Bäume Deichlinie Vietze zur Ackerseite (Manthey 28.01.2022)
