Gutachten zur Ursachenbewertung für Uferabbrüche an der Bodenabbaustätte *Ardorf-Hoheburg* und Anforderungen für einen weiteren Sandabbau

Fa. Siebels & Co. GmbH
Herr Siebels
Wallster Postweg 6
26607 Aurich, Ostfriesland

Dr.-Ing. Dipl. Geol. P.J. WAGNER

Datum: 12.04.1999

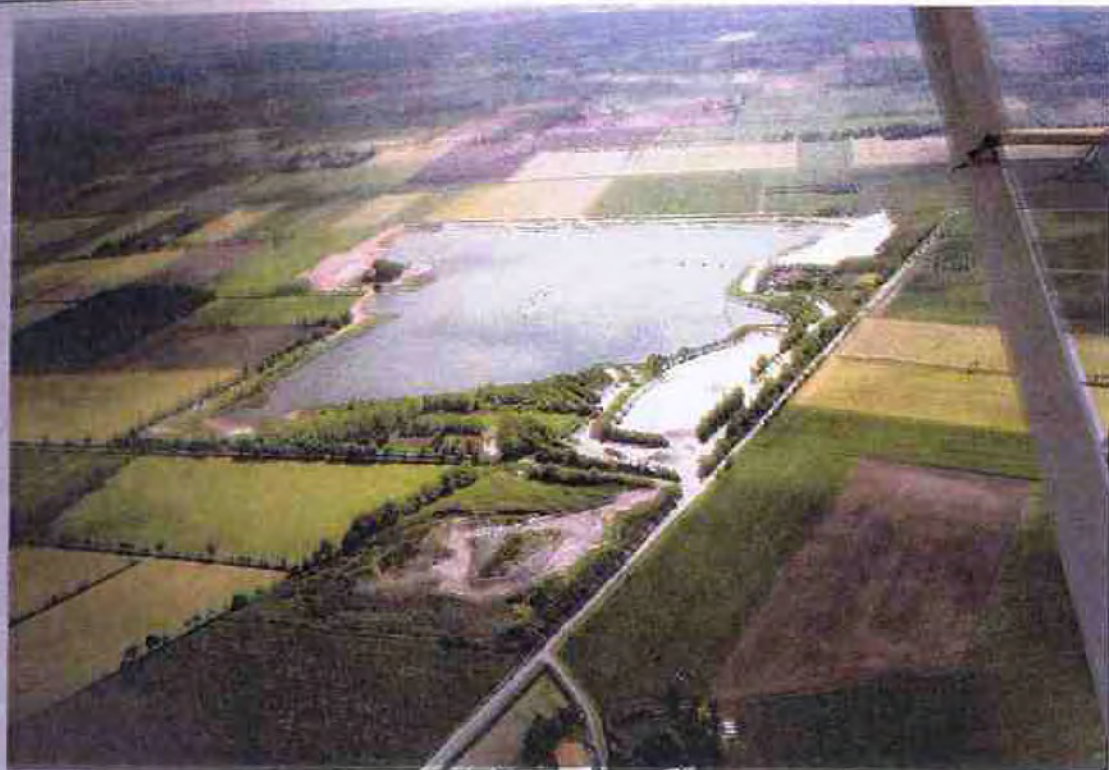
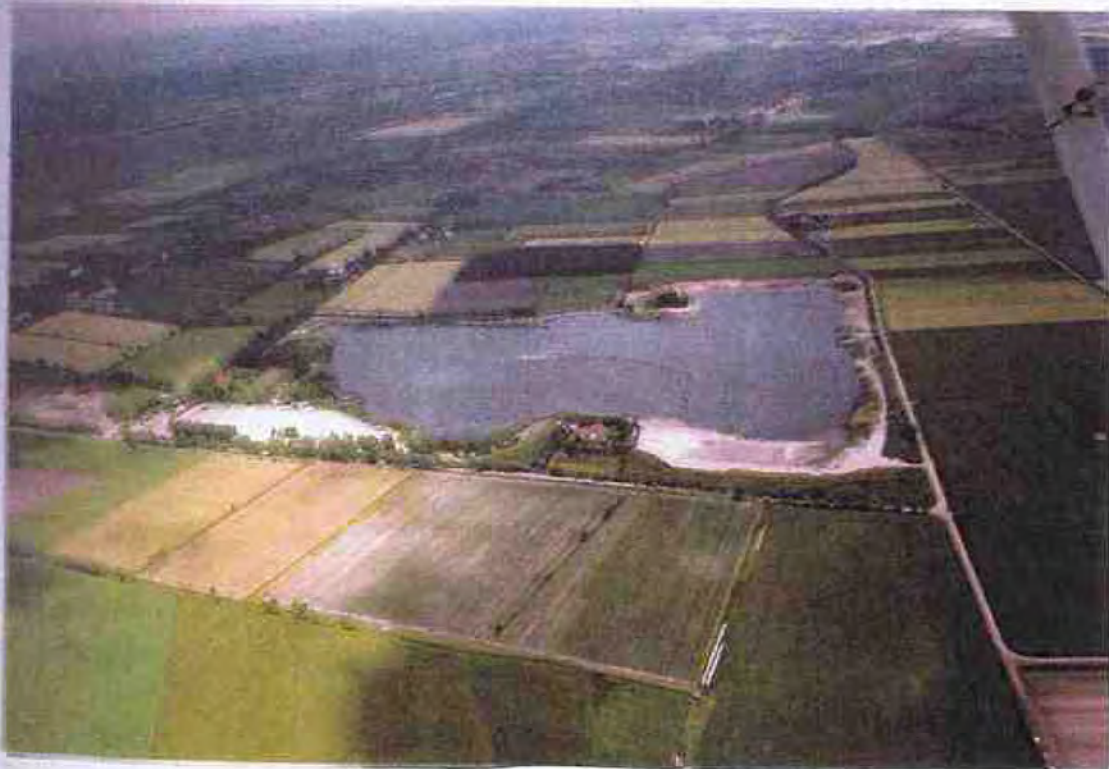
Anlage 3 Fotos aus einem Vorbeiflug um den Baggersee

Nach Feststellungen des Landkreises und von Herrn Siebels fanden vergleichbare Abbrüche auch in der Vergangenheit statt. So ereignete sich ein umfangreicher Uferabbruch im südlichen, somit gegenüberliegenden Ufer des aktuellen Schadens, im Frühjahr 1994.

Kleinere Abbrüche betrafen die Flankenbereiche im Südwesten und Nordosten des Baggersees.

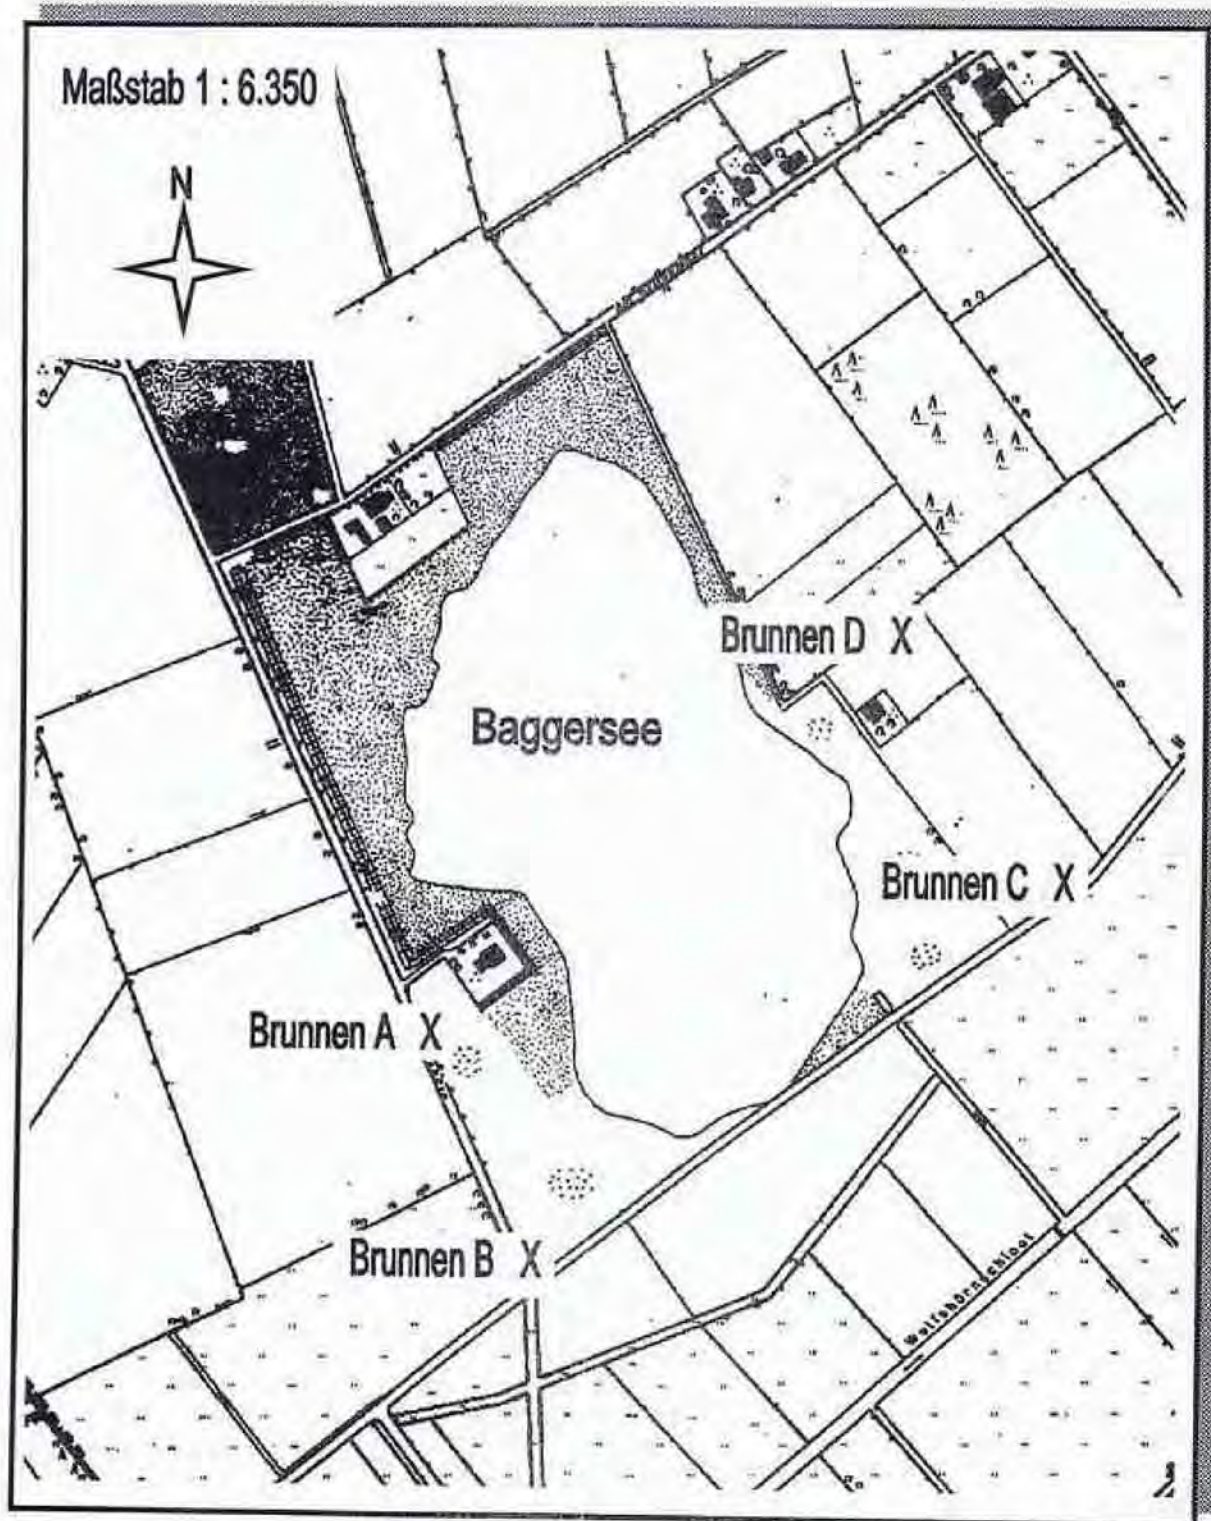
Anlage 6 Lage der Meßbrunnen für die Wasserstände in Anlage 5

Wie an diesen Tabellen deutlich zu erkennen ist, variiert der Grundwasserstand für einen gegebenen Stichtag zwischen den Pegeln deutlich. So wurden am 10.02.99 – somit einen Tag vor dem Abbruch der Gewässerkante am Baggersee – die folgenden Wasserstände über NN gemessen:

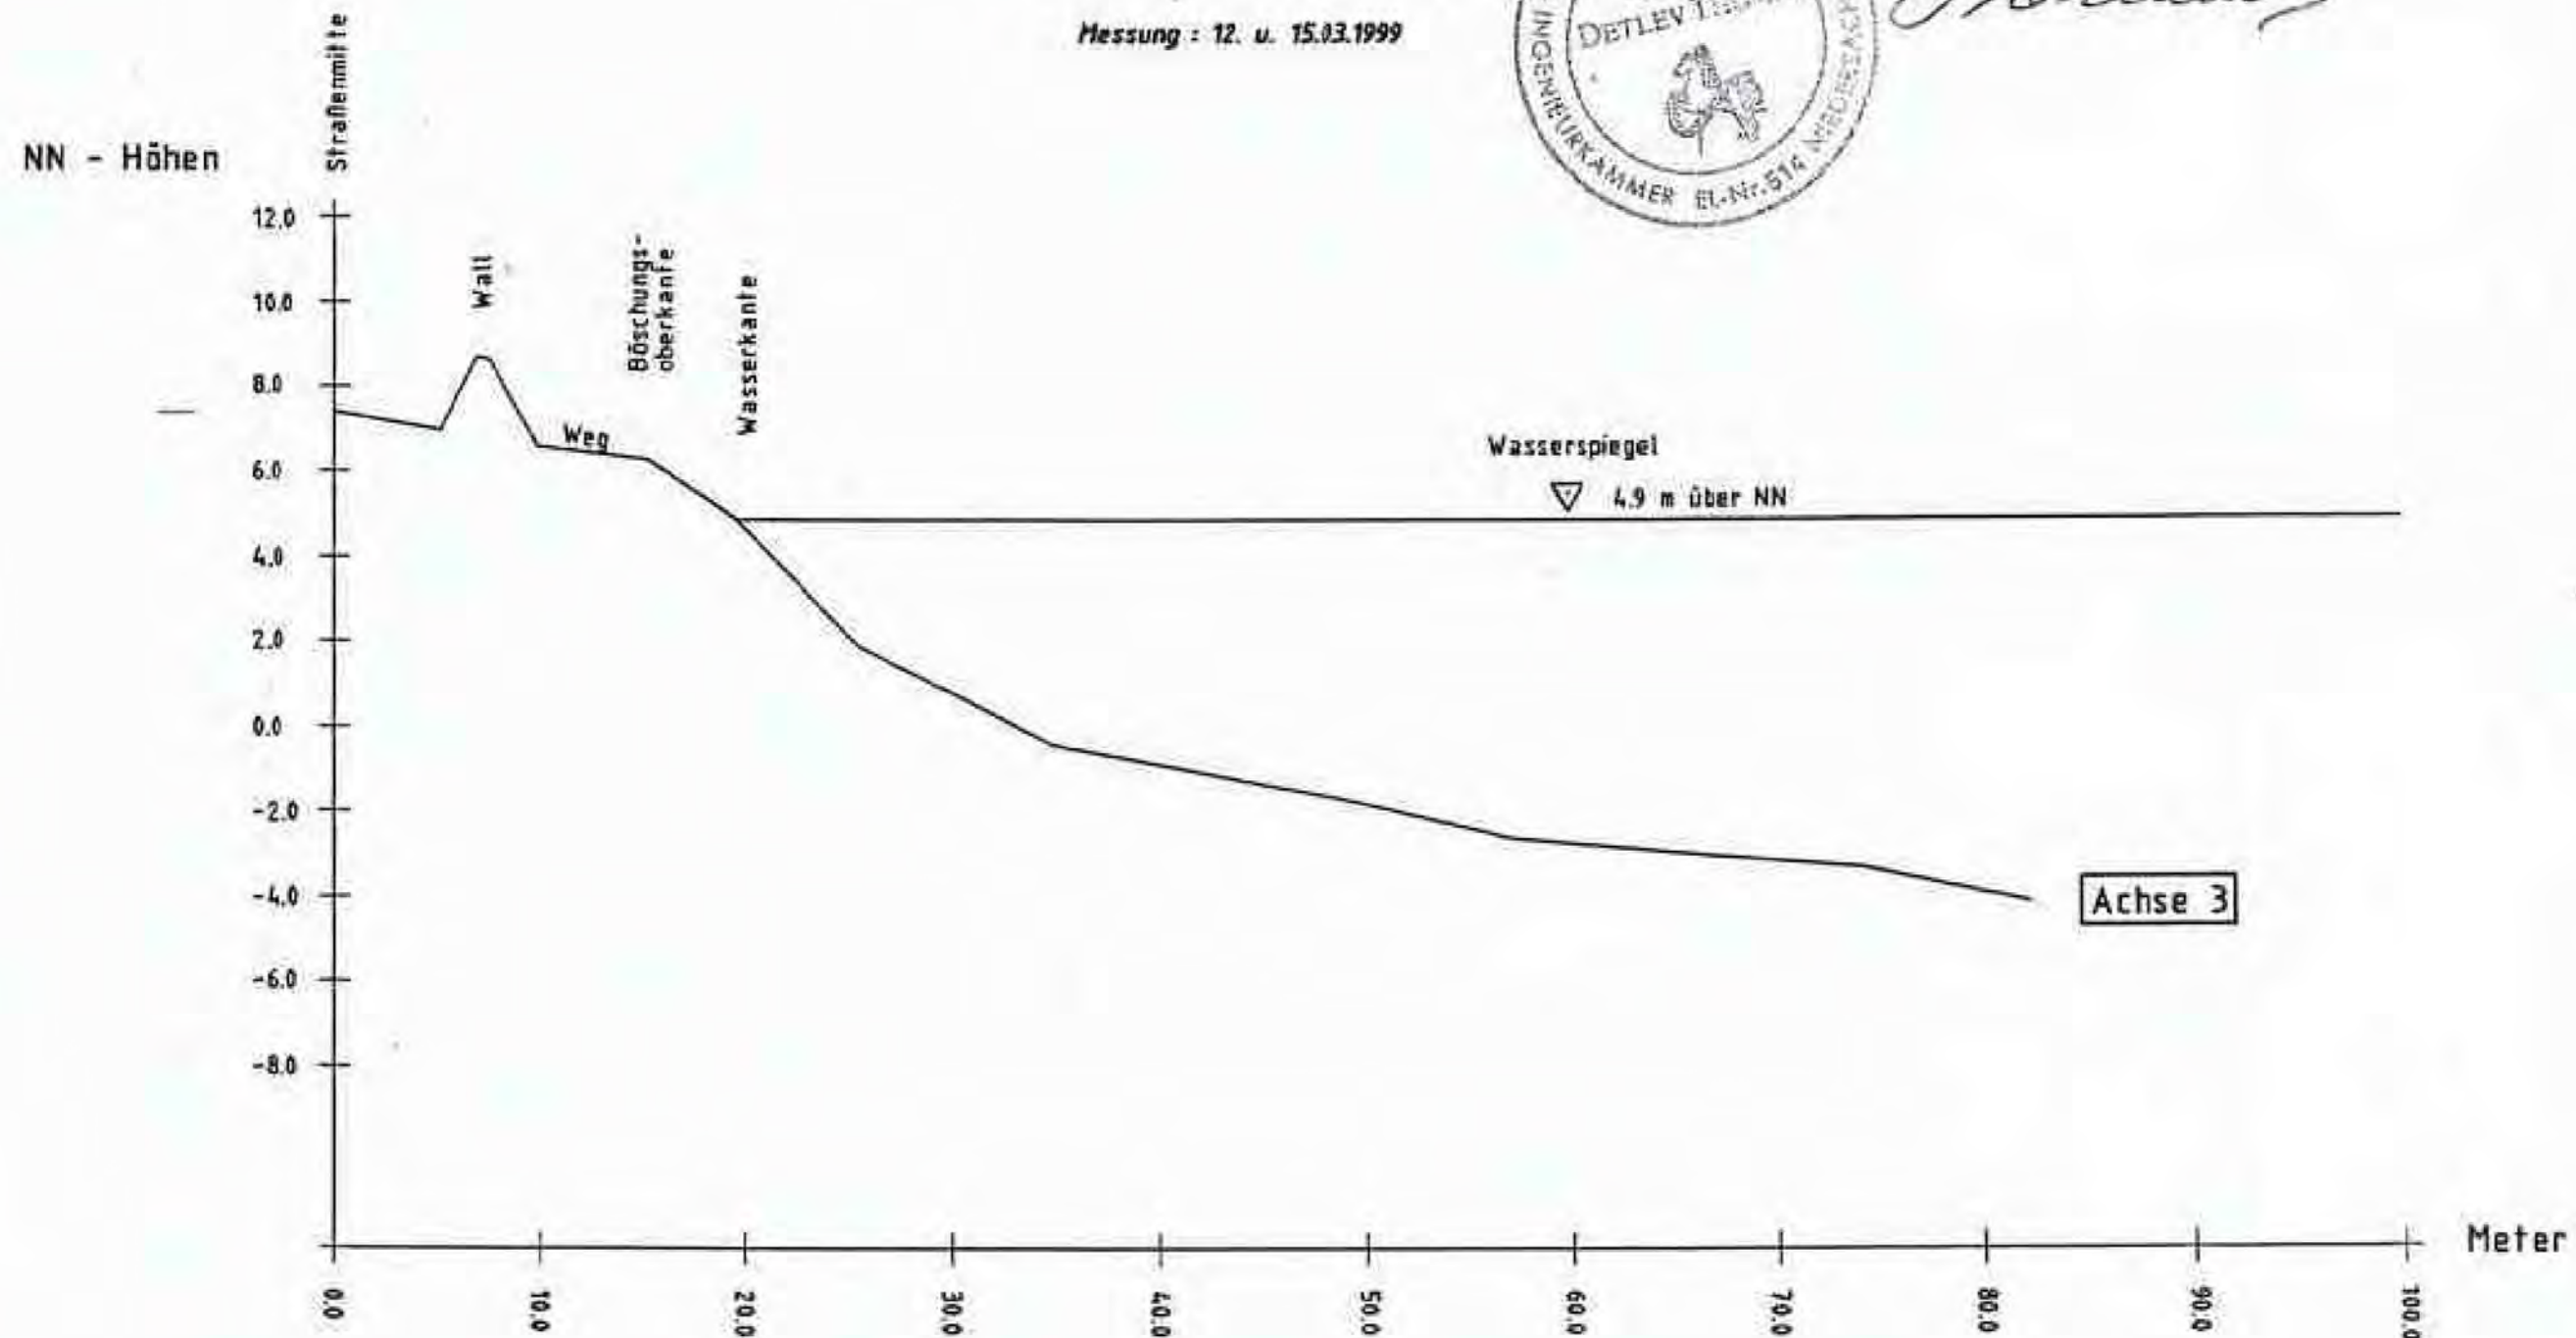
Anlage 7 Ergebnisse von Tiefenmessungen im Baggersee

Auffällig ist die relativ geringe Uferneigung im zu bewertenden Abbruchgebiet am nördlichen Seebereich. So erreicht bei ca. 80 m Entfernung zum Ufer der Seegrund eine Tiefe von ~ -4 m ü. NN. Diese geringe Neigung setzt sich bis zur maximalen Seetiefe von ~ -13 m ü. NN im Bereich der Profilachse 11 (Seemitte) stetig fort.
