LAMBDA GmbH
Hertener Mark 3
45699 Herten
02366 - 9344 -0
info@lambda.de
www.lambda.de

Haltungsname:	GB45	Insp. Richtung:	von oben, in Fließrichtung
Strasse:	Auf dem Sand 27,	Profil:	Kreisprofil 270/270
Datum:	09.02.2022	Material:	Polyethylen
Kanalart:	-	Leitungstyp:	Haltung
Bemerkung:	-

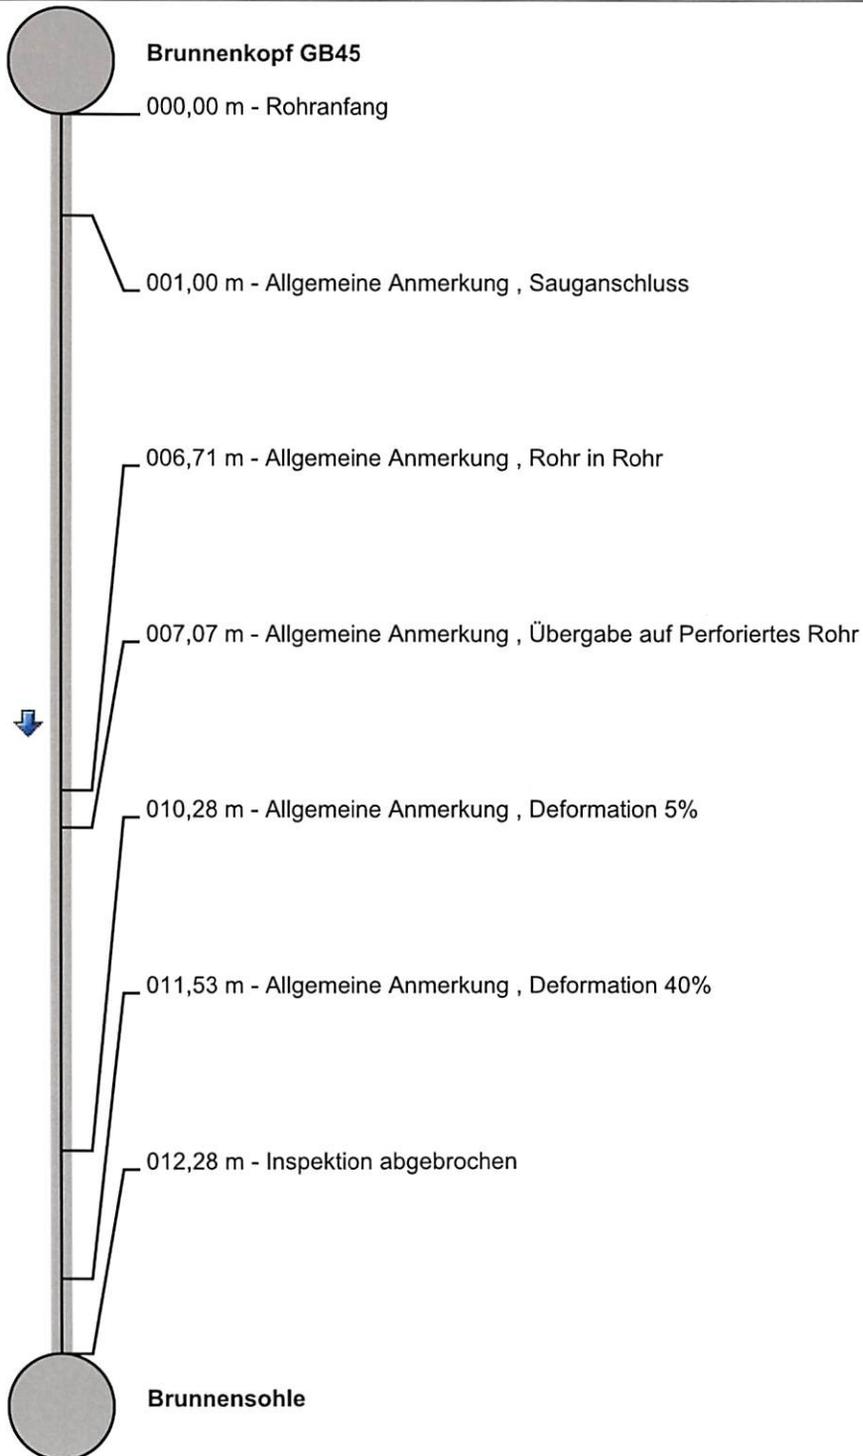
10,28 m -- Allgemeine Anmerkung , Deformation 5%

12,28 m -- Inspektion abgebrochen

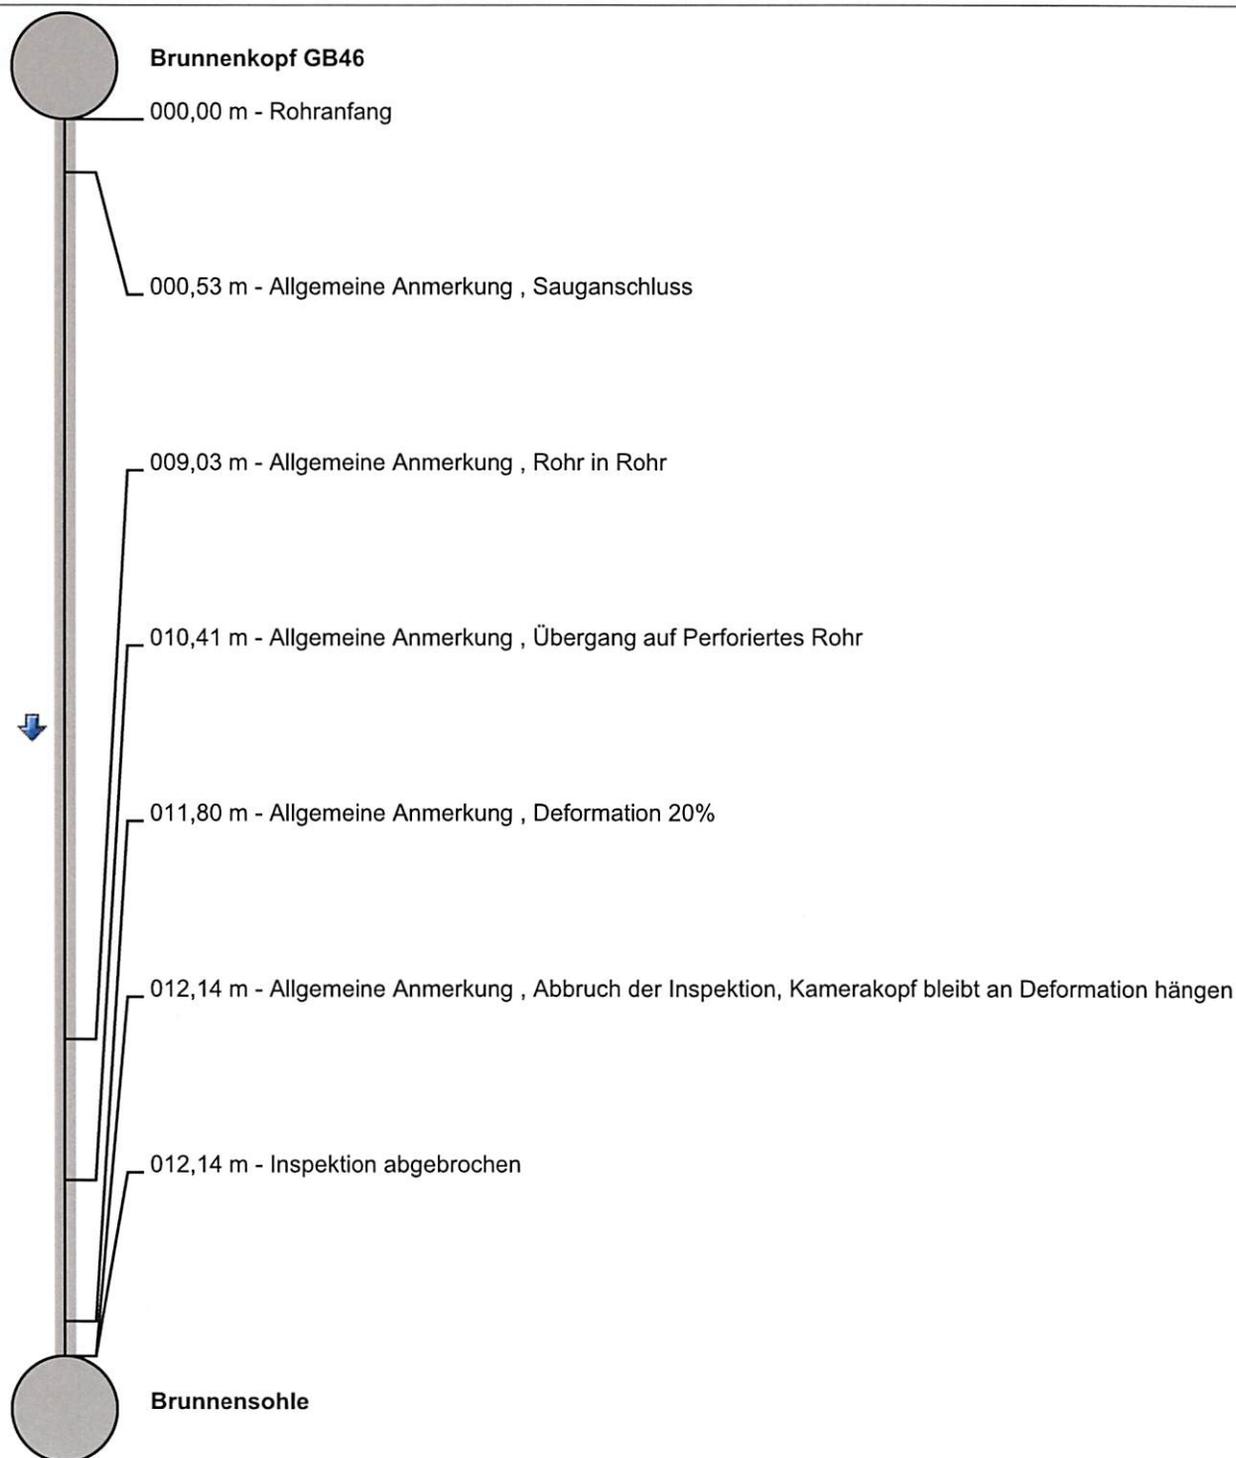
11,8 m -- Allgemeine Anmerkung , Deformation 20%

12,14 m -- Allgemeine Anmerkung , Abbruch der Inspektion, Kamerakopf bleibt an Deformation hängen

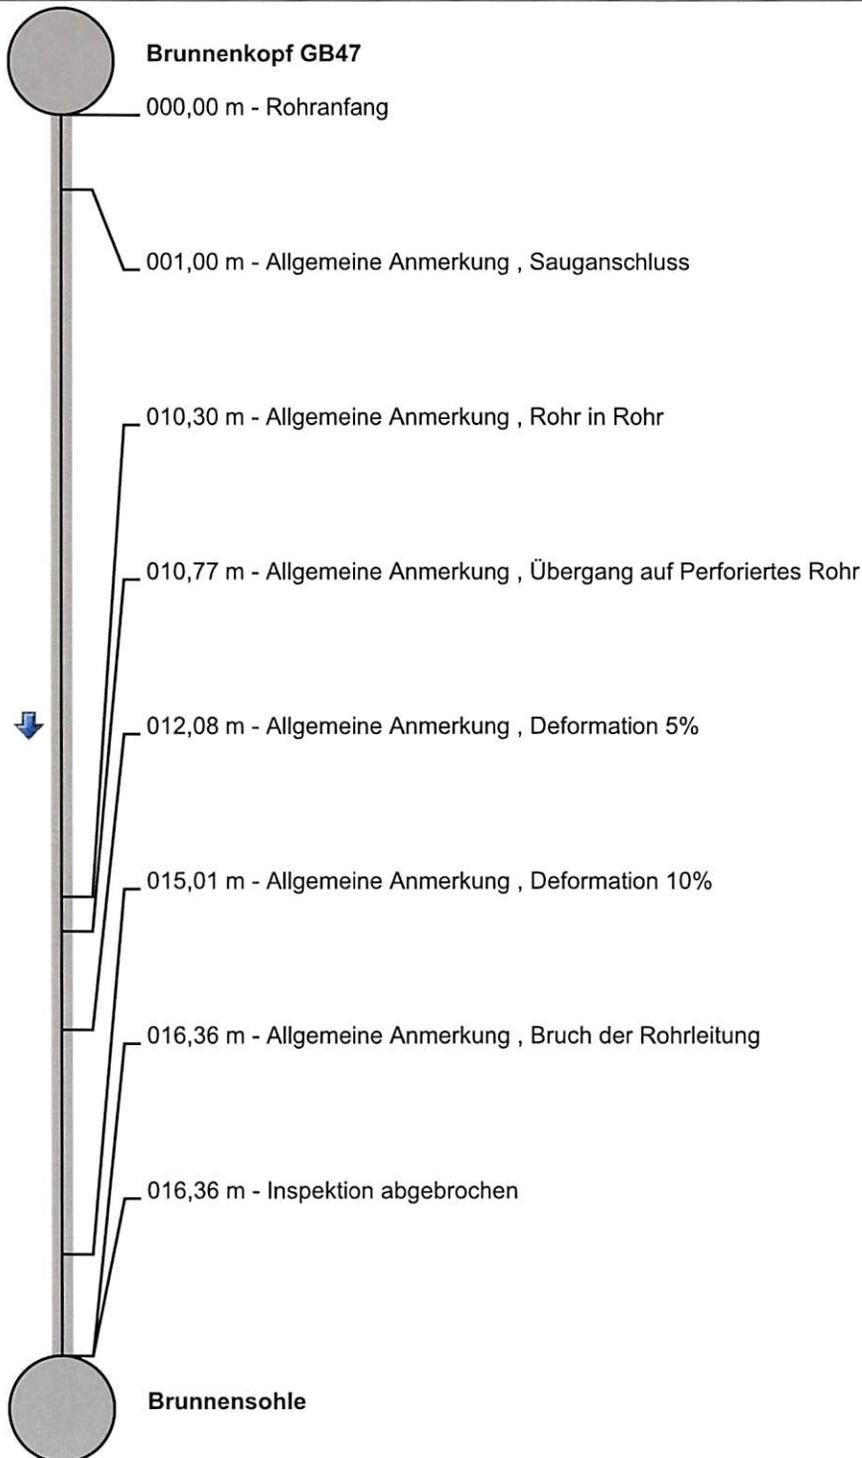
12,08 m -- Allgemeine Anmerkung , Deformation 5%

15,01 m -- Allgemeine Anmerkung , Deformation 10%

16,36 m -- Allgemeine Anmerkung , Bruch der Rohrleitung

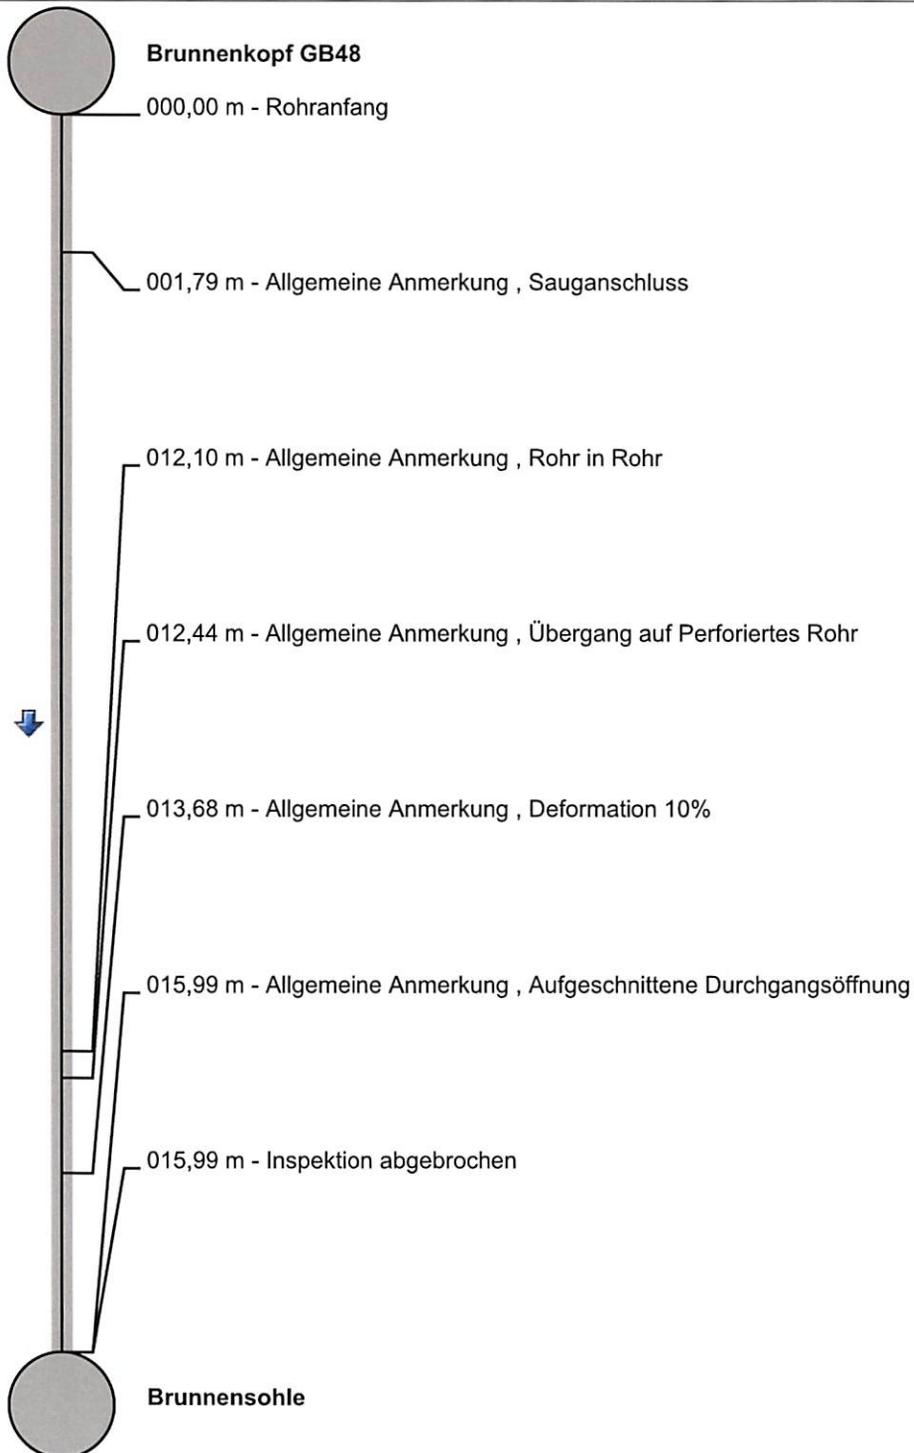
13,68 m -- Allgemeine Anmerkung , Deformation 10%
