Prüfbericht 2017 H

nach DIN 1076

Bauwerksname **Brücke Lindenstraße Hohentanne**
Teilbauwerksname **Brücke Lindenstraße Hohentanne**
Kreis **Mittelsachsen, Landkreis**
Ort **Hohentanne**
Bauwerksrichtung **von Westen nach Osten**
Bauwerksart **Hohlkastenbrücke**
Tragfähigkeit
Baujahr Überbau **1965** Baujahr Unterbau **1965**

Zustandsnote: 4,0

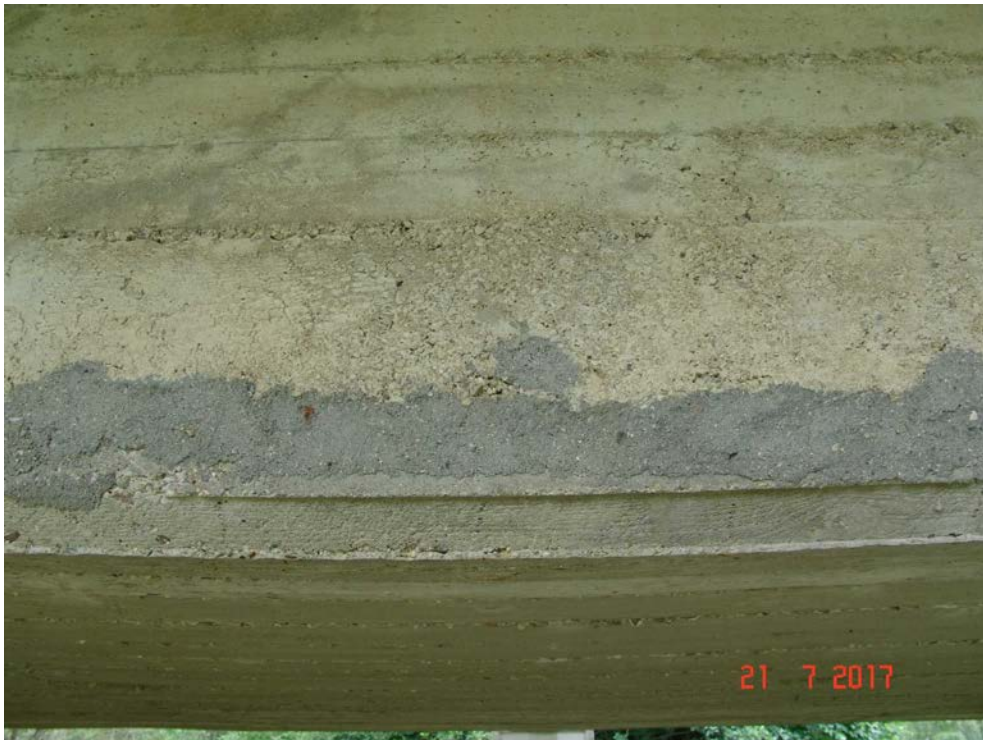
- [1] Bodenplatte, Betongefüge, Ausgeprägt, Kiesnest / Grobkornstelle, Gesamter Überbau, Unterseite, Siehe Fotonummer 1, Ausführungsfehler / Baumängel, Die Unterseite des einzelligen Spannbetonhohlkastens weist an mehreren Stellen ausgeprägte Kiesnester auf. In diesen Bereichen liegen die konstruktive Bewehrung und die Hüllrohre der Spannglieder seit der Errichtung des Brückenbauwerkes frei., EP

2017H 01 - RECHTE STIRNSEITE 10M VOM BWA - KIESNESTER SANIERT

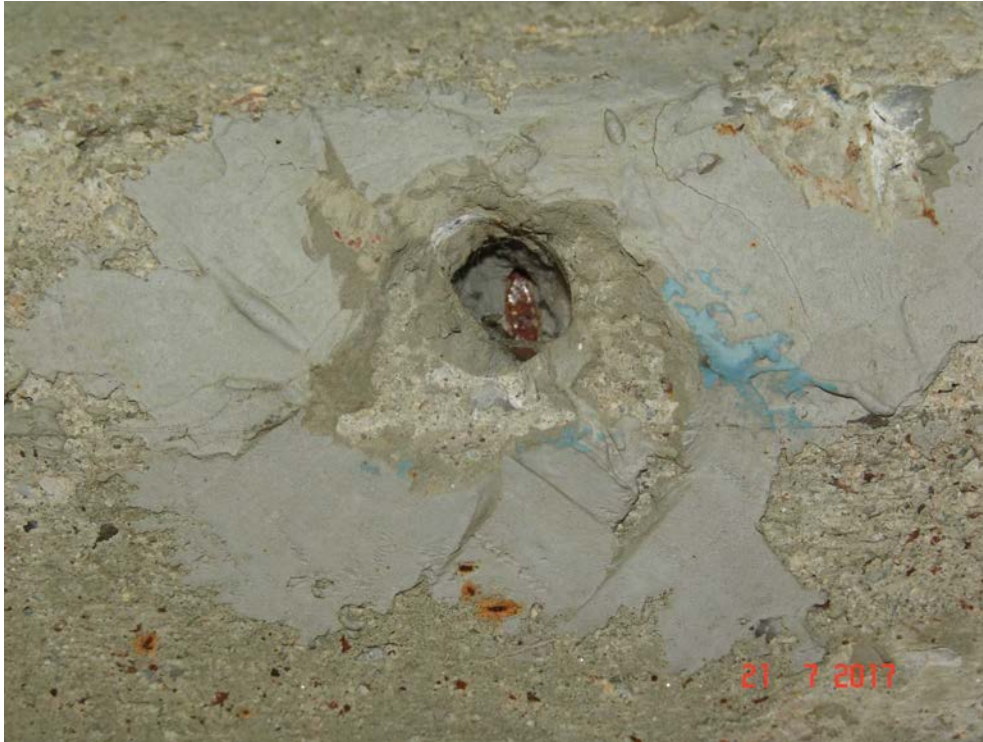
- [2] Balken / Steg, Betonersatzsystem, Zahlreich, Nicht fachgerecht, Beidseitig, Unter dem Bauwerk, Siehe 1 0 3
Fotonummer 2, Fehlerhafte / problematische Baustoff- / Materialauswahl, Im Jahr 2004 erfolgte eine
Instandsetzung der Brücke mit Erneuerung der Brückenkappen. In diesem Zuge wurden oberflächlich
beschädigte Bereiche des Tragwerks sowie Fehlbohrungen mittels Gipsputz saniert. Diese Stellen weisen
unzureichende Festigkeiten auf, platzen ab, ziehen die Feuchtigkeit an und beschleunigen somit die
Korrosion der Bewehrung., EP

2017H 02 - TW-U LINKS 5M20 - DETAIL HOHLKASTEN ANGEBOHRT

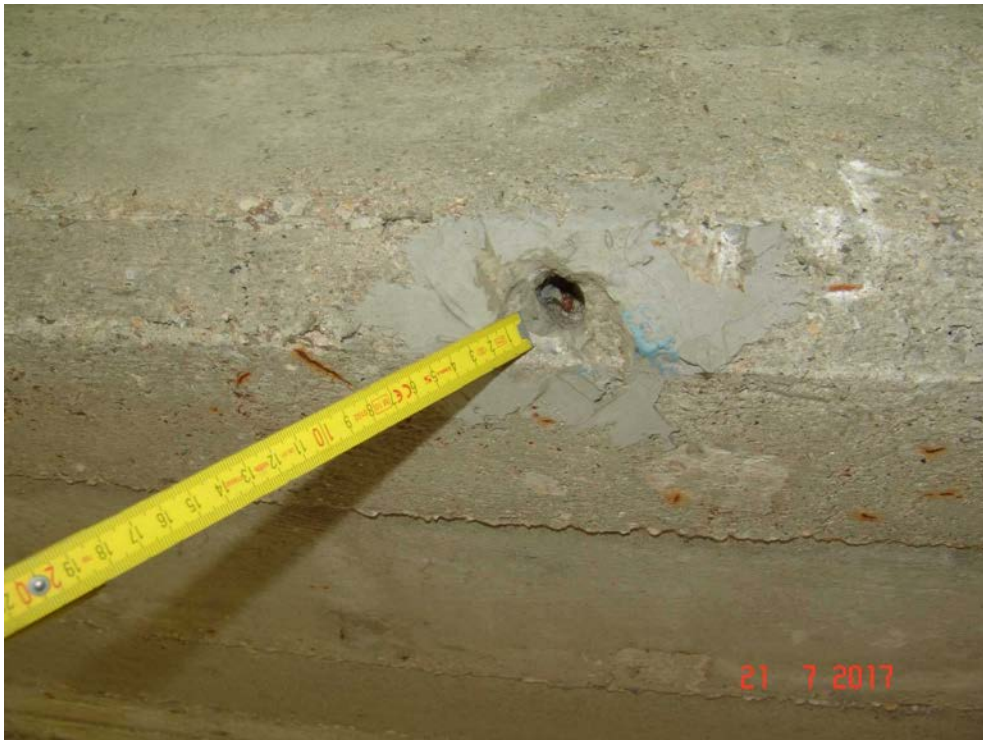
2017H 02 - TW-U LINKS 5M20 - HOHLKASTEN ANGEBOHRT

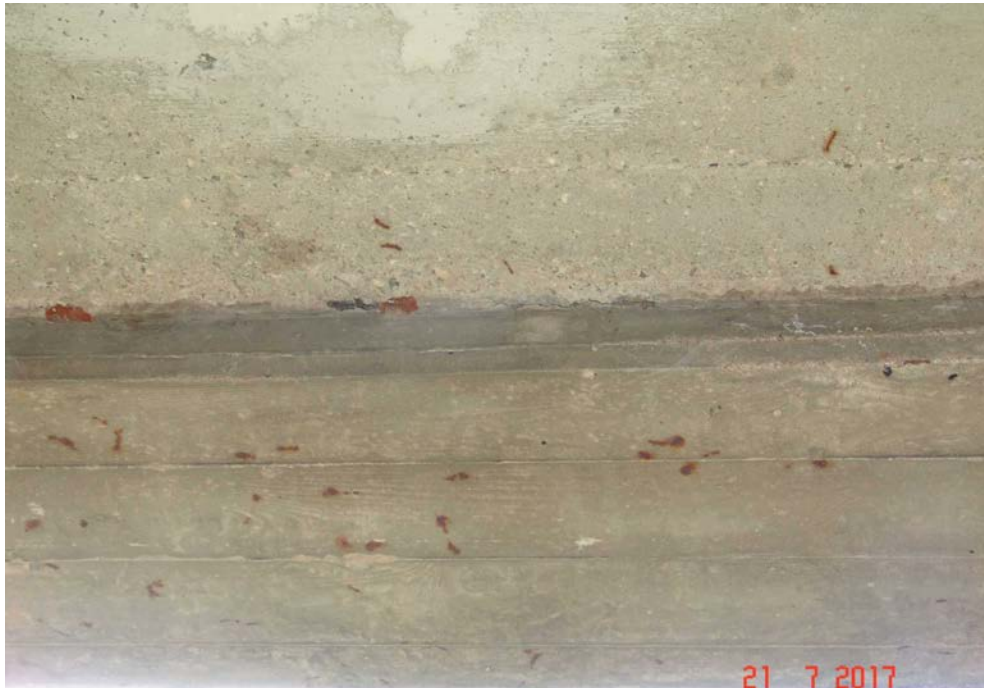
- [5] Balken / Steg, Gesims, Betonoberfläche, Häufig, Nicht fachgerecht, Gesamter Überbau, Beidseitig, Unten 0 0 2
außen, Siehe Fotonummer 5, Ausführungsfehler / Baumängel, Die Herstellung der Kappen erfolgte nicht
fachgerecht. Die Arbeitsfuge am vorderen Widerlager rechts wurde im Zuge der Betonage verdrückt und
nachträglich mit dauerelastischem Fugenmaterial retuschiert. Im Bereich der Gesimsoberfläche sind mehrere
Nägel sowie Bindedrahtreste einbetoniert., EP

2017H 05 - RECHTE KAPPENUNTERSEITE 3M VOR BWE - BINDEDRAHTRESTE

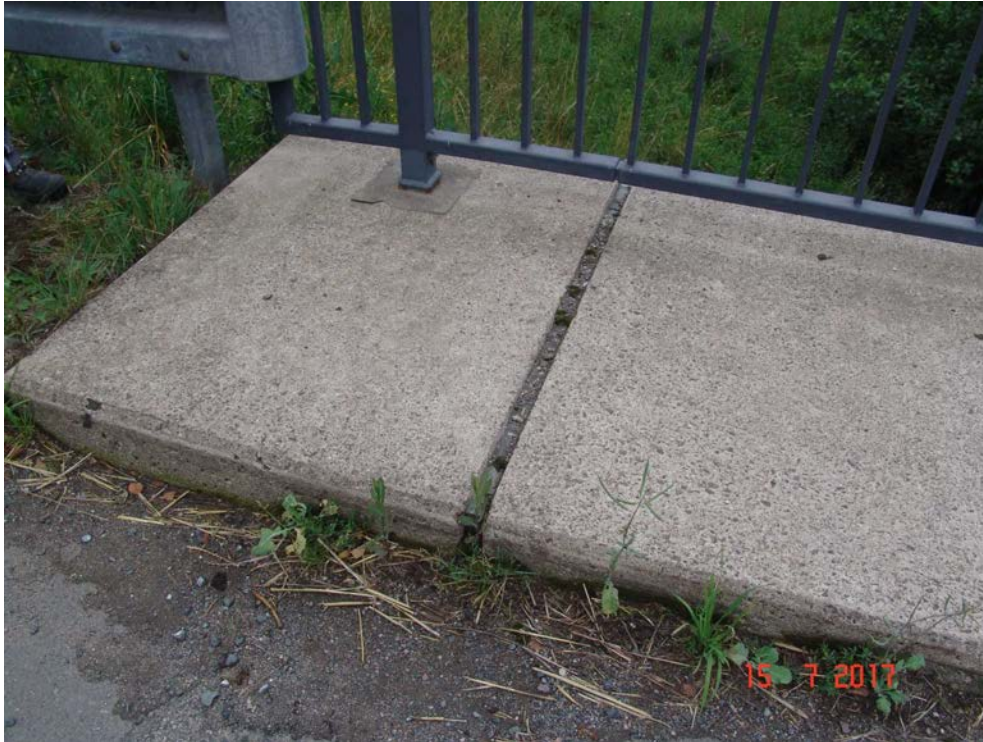
2017H 06 - RECHTE KAPPE WL2 - ARBEITSFUGE VERUNREINIGT

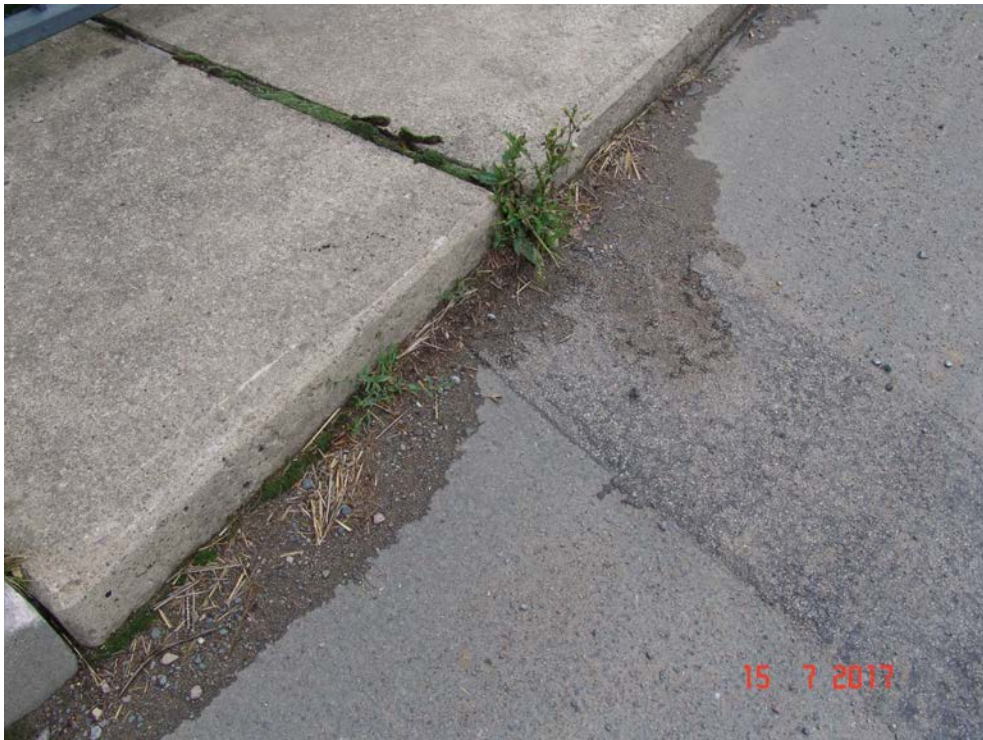
2017H 07 - SONDERFUGE LINKS BWA - BEWACHSEN

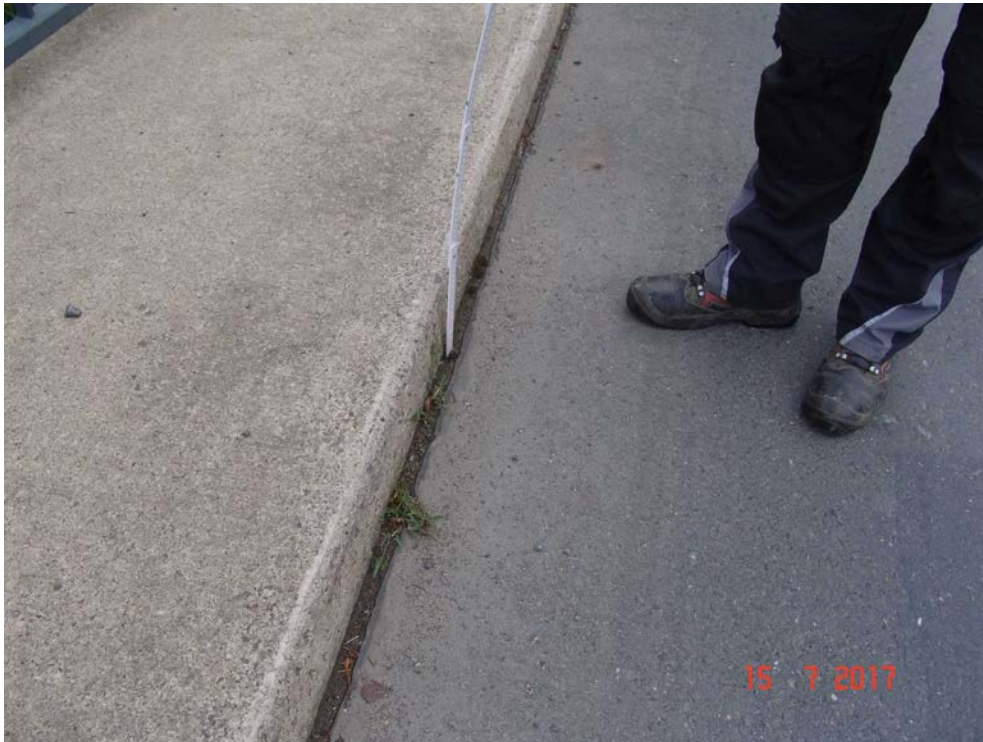
2017H 07 - SONDERFUGE LINKS BWE - HERAUSGEQUOLLEN

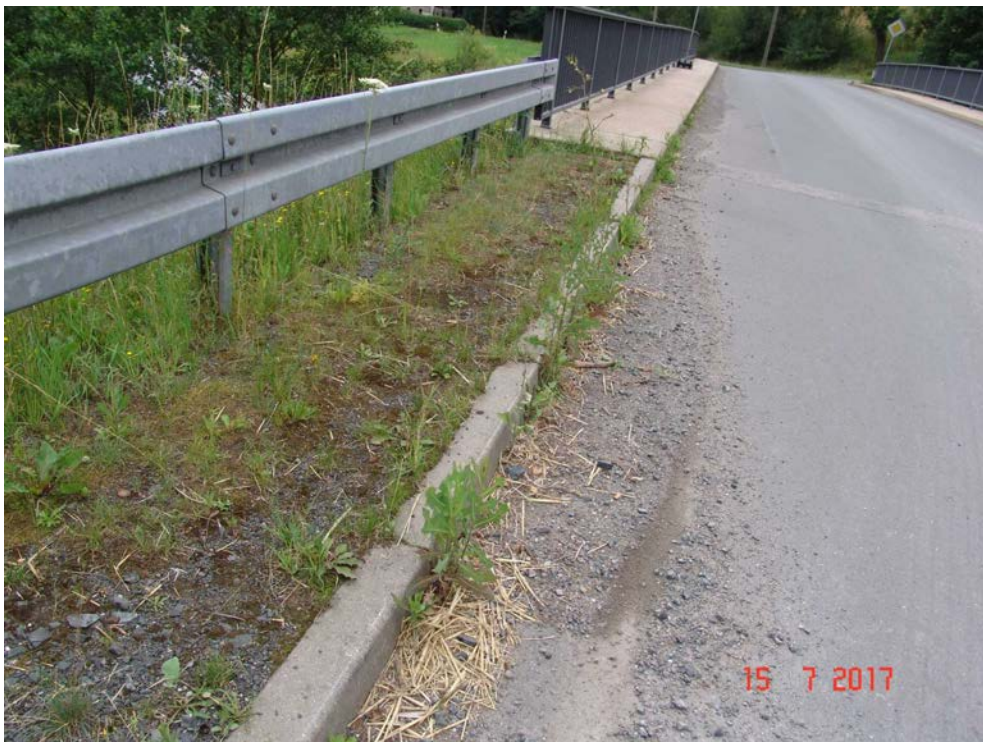
2017H 07 - SONDERFUGE RECHTS BWE - BEWACHSEN

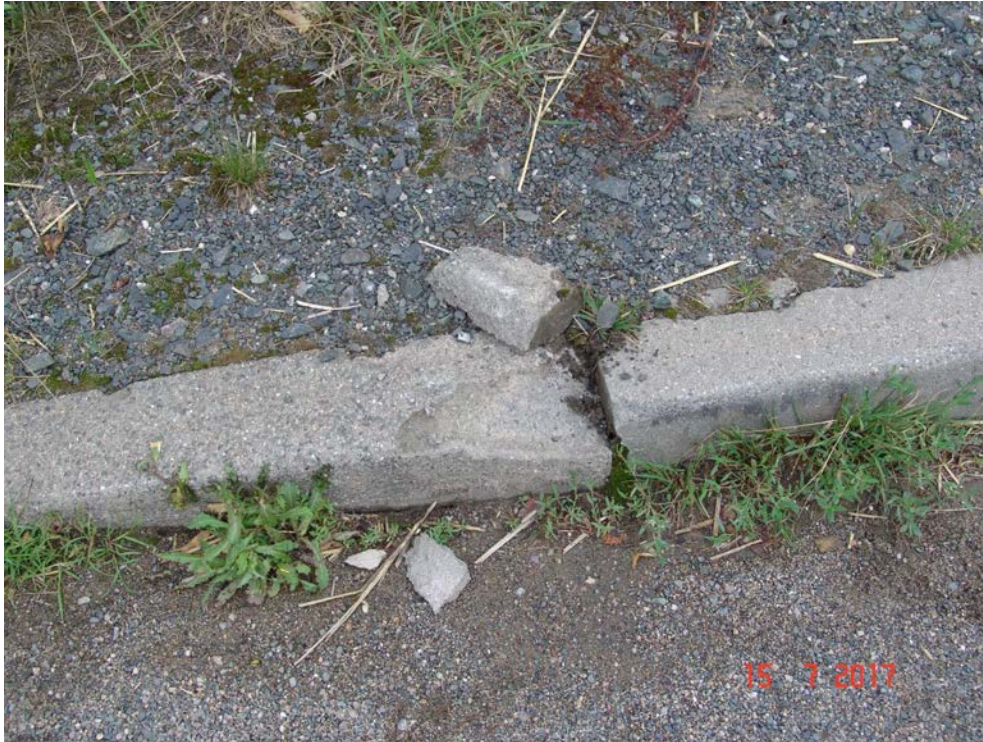
- [14] Bordstein, Betonfertigteile, Mehrfach, Beschädigt durch Fremdeinwirkung, Vorne und hinten am Bauwerk, 1 1 1
Beidseitig, Oben außen, Siehe Fotonummer 14, Unterhaltungsmangel, EP

2017H 14 - LINKER BORD BWA - BRÜCHIG

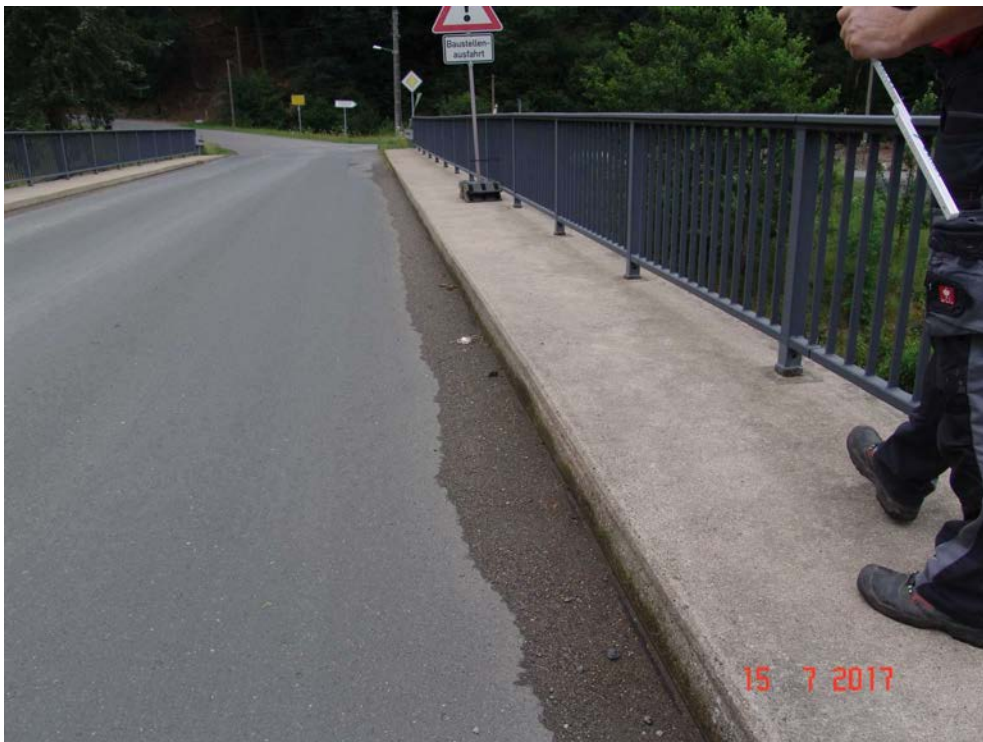
2017H 15 - RECHTER FB-RAND - SCHMUTZABLAGERUNGEN

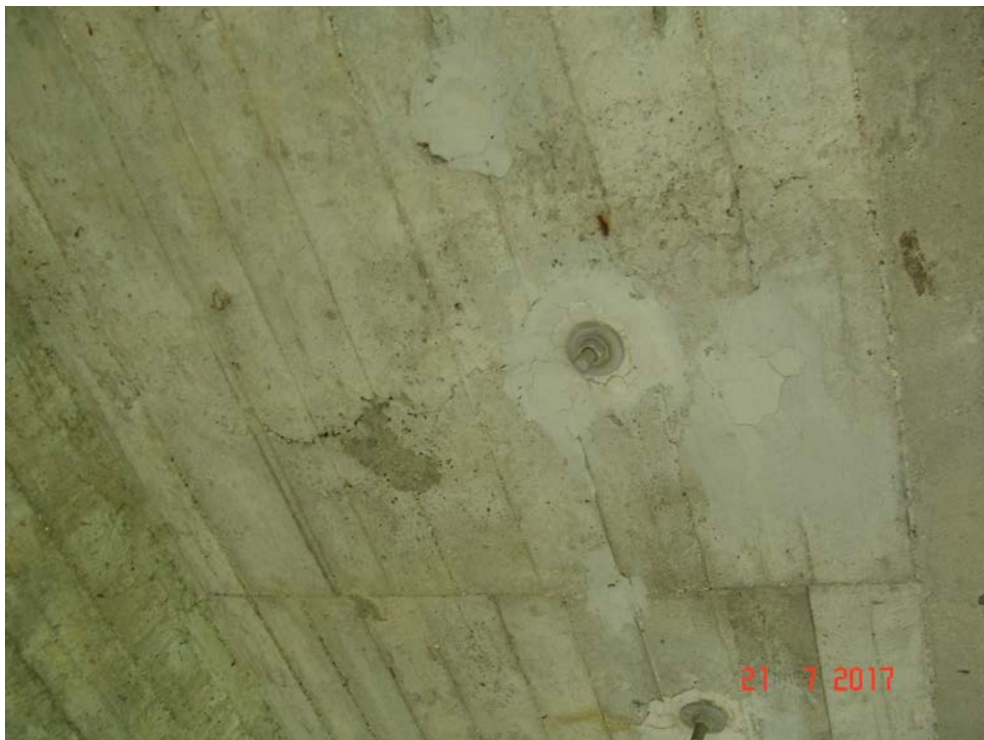
- [19] Fahrbahnplatte, Betongefüge, Bereichsweise, Risse im Koppelfugenbereich, Gesamter Überbau, Siehe Fotonummer 19, Im Bereich einzelner Betonierabschnitte (z.B. Anschluss Fahrbahnplatte/ Kragarm an Hohlkasten) sind Rissbildungen zu erkennen., EP

2017H 19 - LINKER KRAGARM 6M VOM BWA - BETONIERFUGE OFFEN

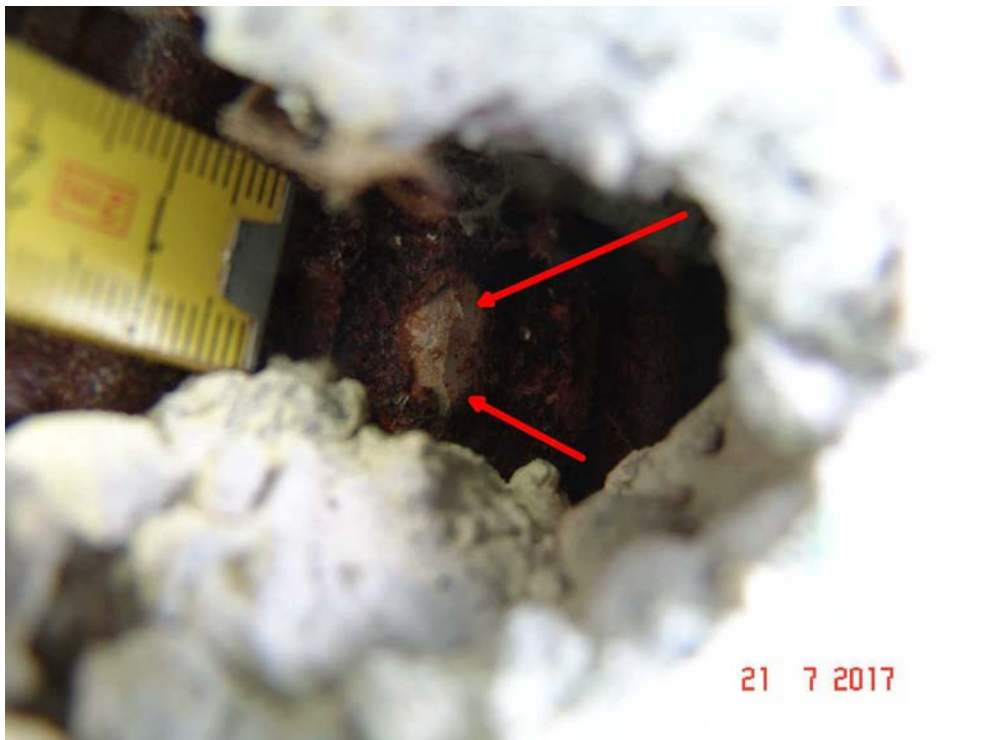
- [21] Bodenplatte, Hüllrohr, Stahl / Metall, Mehrfach, Durchgerostet / Lochfraß, Unter dem Bauwerk, Siehe Fotonummer 21, Mögliche Ursache ist Schaden Nr. 1, OSA, Die Hüllrohre liegen im Bereich der Kiesnester seit der Errichtung im Jahr 1965 frei. Im Bereich zugängiger Stellen sind Durchrostungen der Hüllrohre mit erkennbarem Spannstahlverpressmörtel erkennbar. Eine Schädigung der Spanngliedlitzen ist somit nicht mehr auszuschließen., EP

2017H 21 - TW-U 140 CM VON LINKS - VERPRESSMÖRTEL FREILIEGEND -2

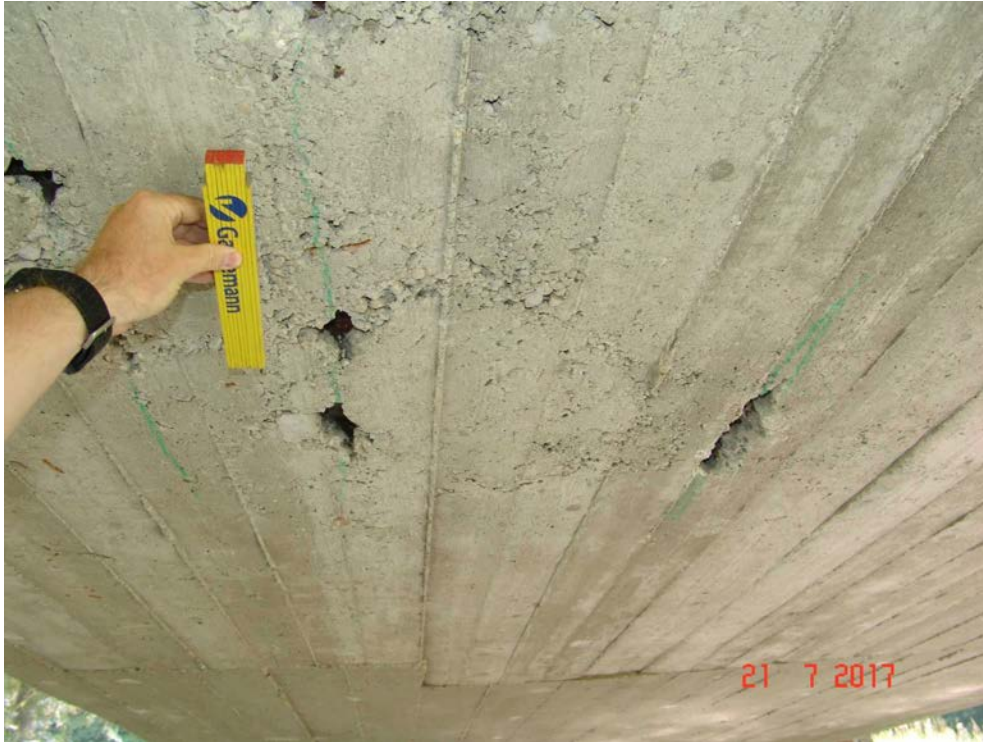
2017H 21 - TW-U 90 CM VON LINKS - SPANNGLIED FREILIEGEND

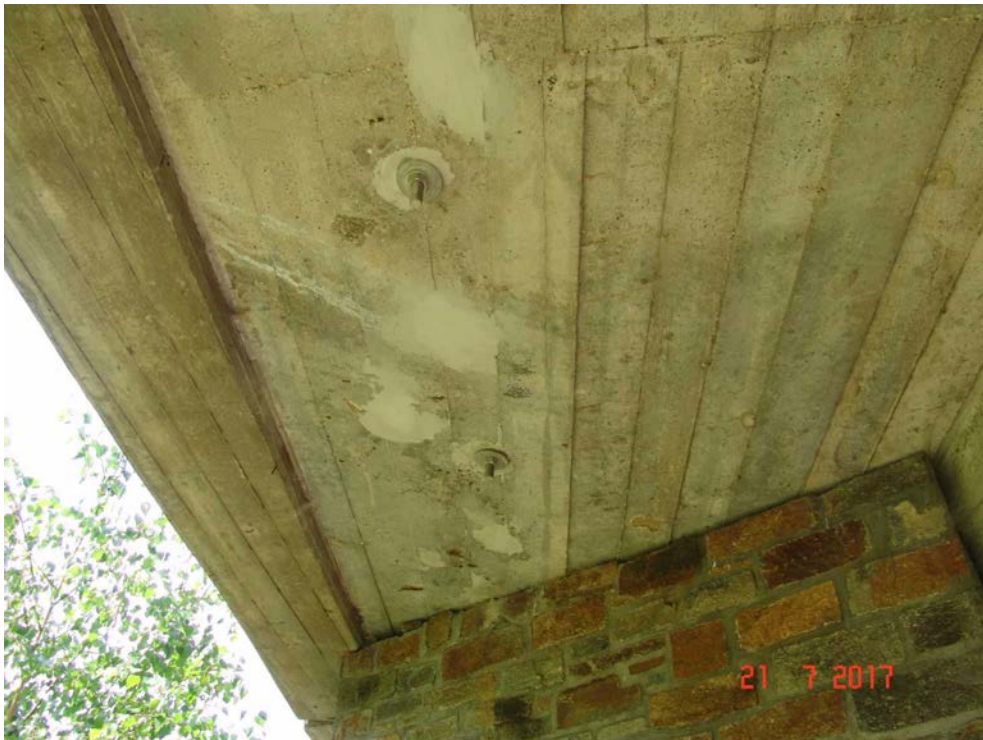
- [22] Balken / Steg, Bindedraht an der Betonoberfläche, Häufig, Nicht entfernt, Gesamter Überbau, Unterseite, 0 0 1
Siehe Fotonummer 22

2017H 22 - RECHTER KRAGARM BWA - BINDEDRAHTRESTE

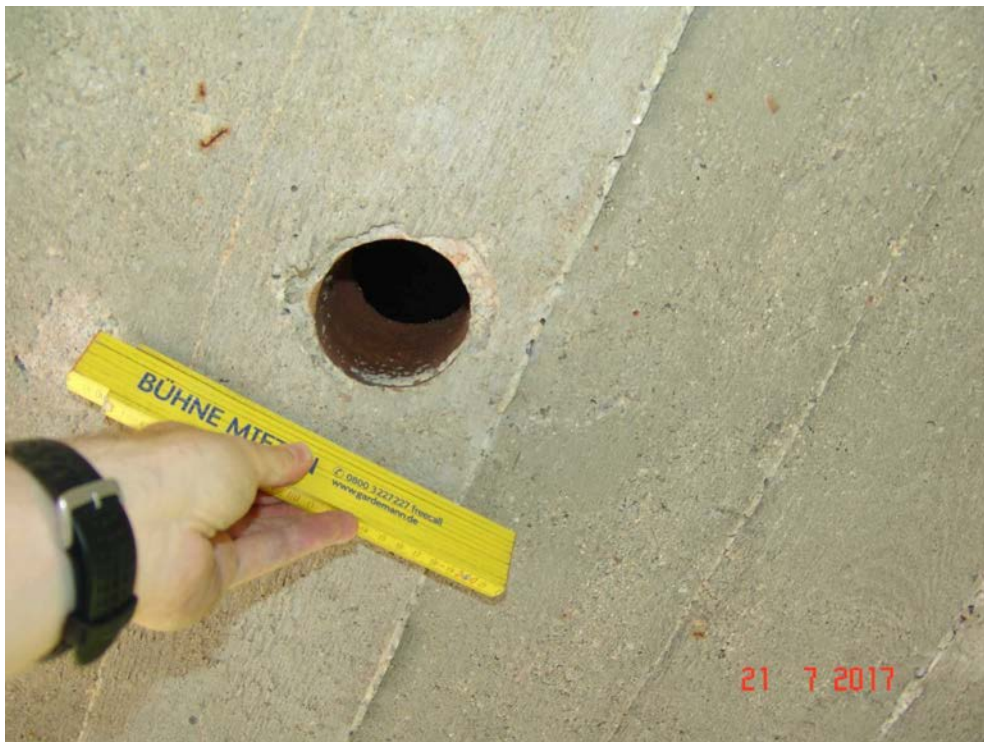
- [28] Überbau, Gesamtes Bauteil, Bauteil nicht zugänglich, Bauteil nicht einsehbar / zugänglich, Siehe Fotonummer 28, Der Spannbetonhohlkasten ist nicht zugänglich. Der Hohlraum wurde im Nahbereich der vier Bodenöffnungen, welche sich ca. 5 m von den Widerlagern entfernt befinden, mittels Endoskoptechnik untersucht. Es wurde festgestellt, dass im Hohlkasten eine lichte Höhe von ca. 1 m vorhanden ist. Eine handnahe Untersuchung in Bezug auf Kiesnester und Spanngliedschäden ist aufgrund der Unzugänglichkeit nicht möglich.

2017H 28 - TW-U LINKS - 5M VOR BWE - HOHLKASTEN NICHT ZUGÄNGIG

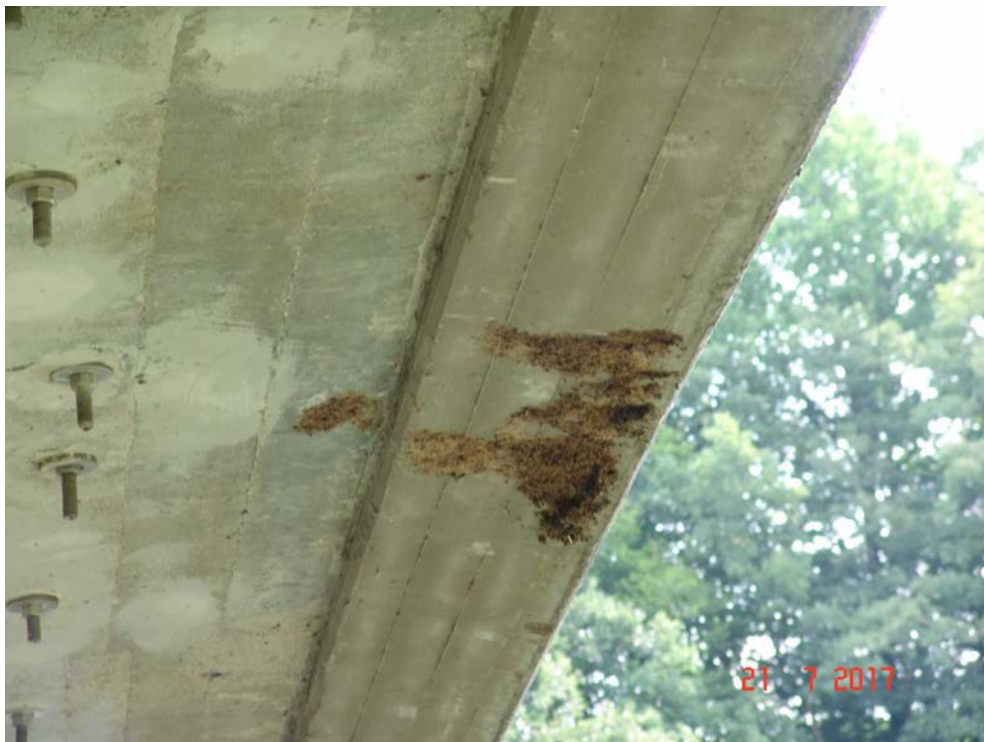
2017H 30 - KAPPENUNTERSEITE FB RECHTS - INSEKTENNEST
