BAUMERFASSUNG – visuell

Erfassungsdatum: 04.03.2019

STRASSE Großenhainer Straße
 Hausnummer (Parkplatz)

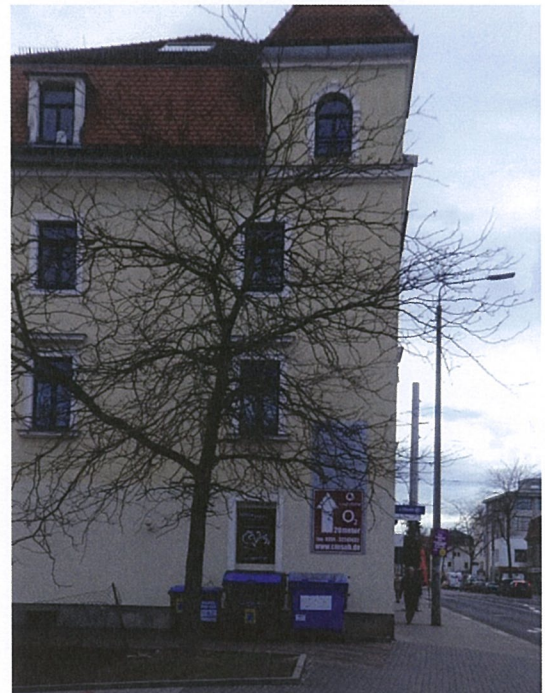
Lichtraumprofil ja
 Baum erhaltenswürdig ja

<u>Schadstufe</u>	<u>Schädigungs- grad in %</u>	<u>KREUZ</u>
0 gesund bis leicht geschädigt	0-10	X
1 geschädigt	>10-25	
2 stark geschädigt	>26-60	
3 sehr stark geschädigt	>60-90	
4 absterbend bis tot	>90-100

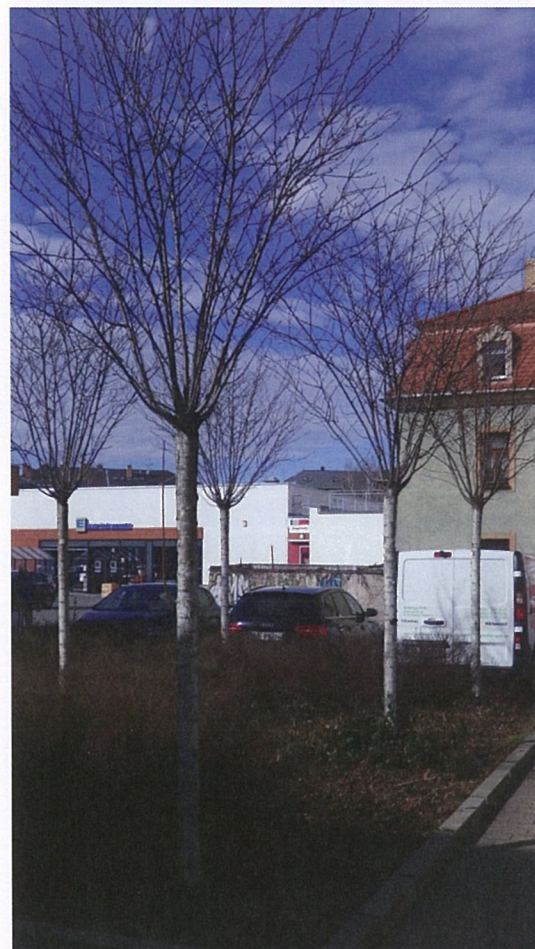
Strauchunterpflanzung in Pflanzbeet

<u>Schadstufe</u>	<u>Schädigungs- grad in %</u>	<u>KREUZ</u>
0 gesund bis leicht geschädigt	0-10	X
1 geschädigt	>10-25	
2 stark geschädigt	>26-60	
3 sehr stark geschädigt	>60-90	
4 absterbend bis tot	>90-100

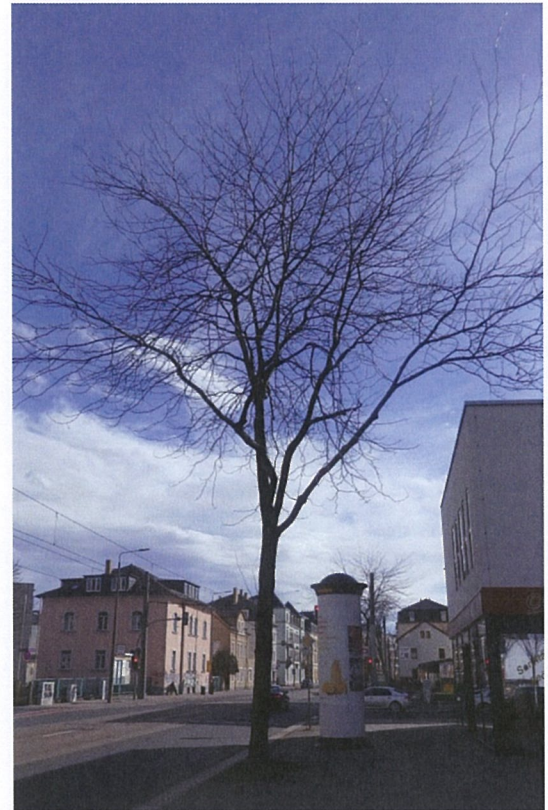
Baumscheibe z.T. mit krautigem Bewuchs

<u>Schadstufe</u>	<u>Schädigungs- grad in %</u>	<u>KREUZ</u>
0 gesund bis leicht geschädigt	0-10	X
1 geschädigt	>10-25	
2 stark geschädigt	>26-60	
3 sehr stark geschädigt	>60-90	
4 absterbend bis tot	>90-100

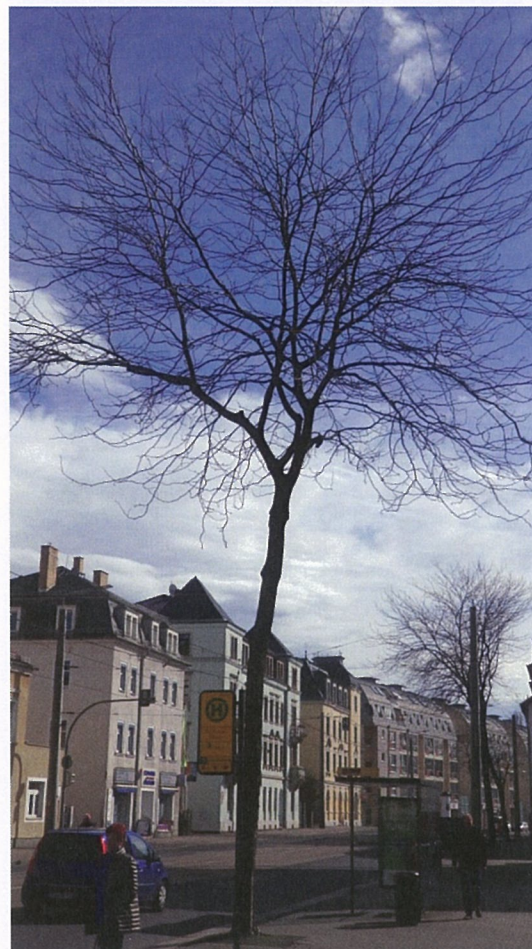
Lichtraumprofil ja
Baum erhaltenswürdig ja

<u>Schadstufe</u>	<u>Schadungs- grad in %</u>	<u>KREUZ</u>
0 gesund bis leicht geschädigt	0-10	X
1 geschädigt	>10-25	
2 stark geschädigt	>26-60	
3 sehr stark geschädigt	>60-90	
4 absterbend bis tot	>90-100

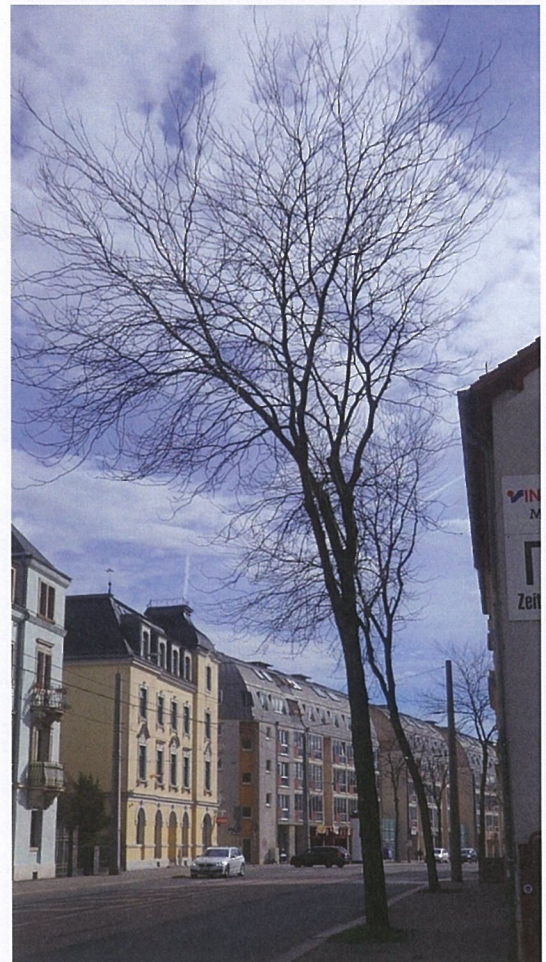
Baumscheibe z.T. mit krautigem Bewuchs

<u>Schadstufe</u>	<u>Schädigungs- grad in %</u>	<u>KREUZ</u>
0 gesund bis leicht geschädigt	0-10	X
1 geschädigt	>10-25	
2 stark geschädigt	>26-60	
3 sehr stark geschädigt	>60-90	
4 absterbend bis tot	>90-100

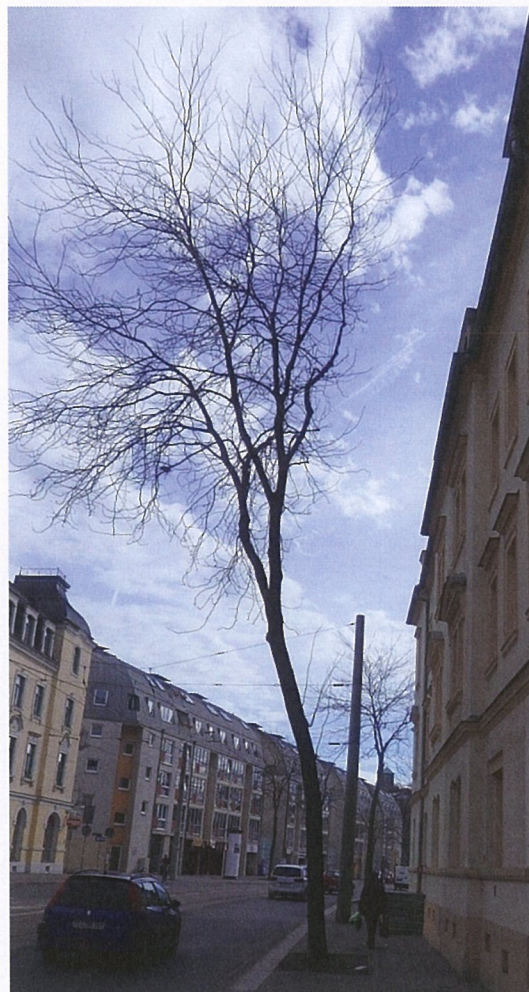
Nest in Krone im Bereich über der Straße

Schadstufe	Schädigungs- grad in %	KREUZ
0 gesund bis leicht geschädigt	0-10	X
1 geschädigt	>10-25	
2 stark geschädigt	>26-60	
3 sehr stark geschädigt	>60-90	
4 absterbend bis tot	>90-100

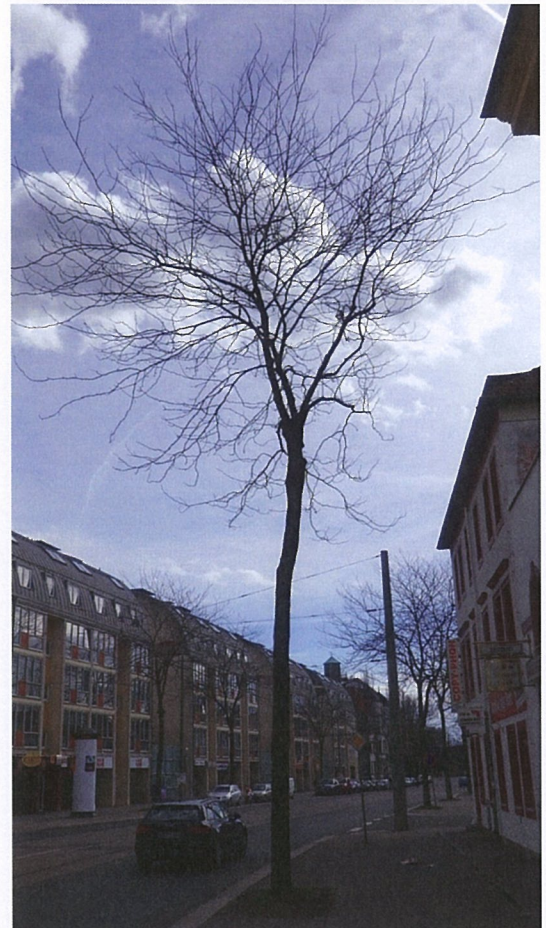
Baumscheibe z.T. mit krautigem Bewuchs

Schadstufe	Schädigungs- grad in %	KREUZ
0 gesund bis leicht geschädigt	0-10	X
1 geschädigt	>10-25	
2 stark geschädigt	>26-60	
3 sehr stark geschädigt	>60-90	
4 absterbend bis tot	>90-100

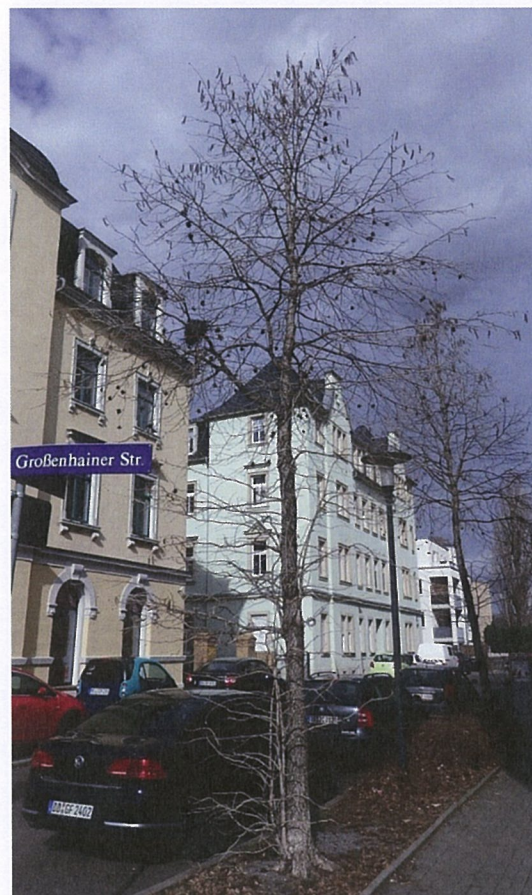
Nest in Krone

<u>Schadstufe</u>	<u>Schädigungs- grad in %</u>	<u>KREUZ</u>
0 gesund bis leicht geschädigt	0-10	X
1 geschädigt	>10-25	
2 stark geschädigt	>26-60	
3 sehr stark geschädigt	>60-90	
4 absterbend bis tot	>90-100

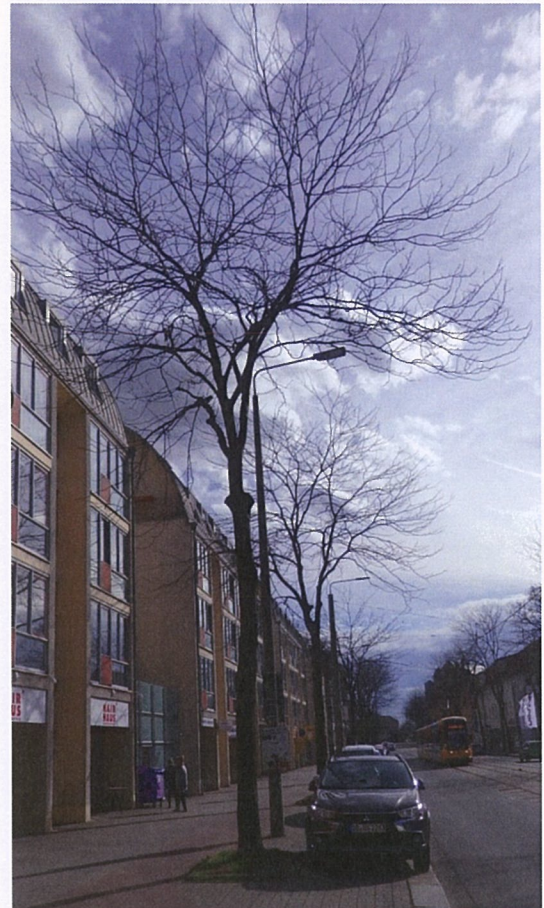
Baumscheibe z.T. mit krautigem Bewuchs

Schadstufe	Schädigungs- grad in %	KREUZ
0 gesund bis leicht geschädigt	0-10	X
1 geschädigt	>10-25	
2 stark geschädigt	>26-60	
3 sehr stark geschädigt	>60-90	
4 absterbend bis tot	>90-100

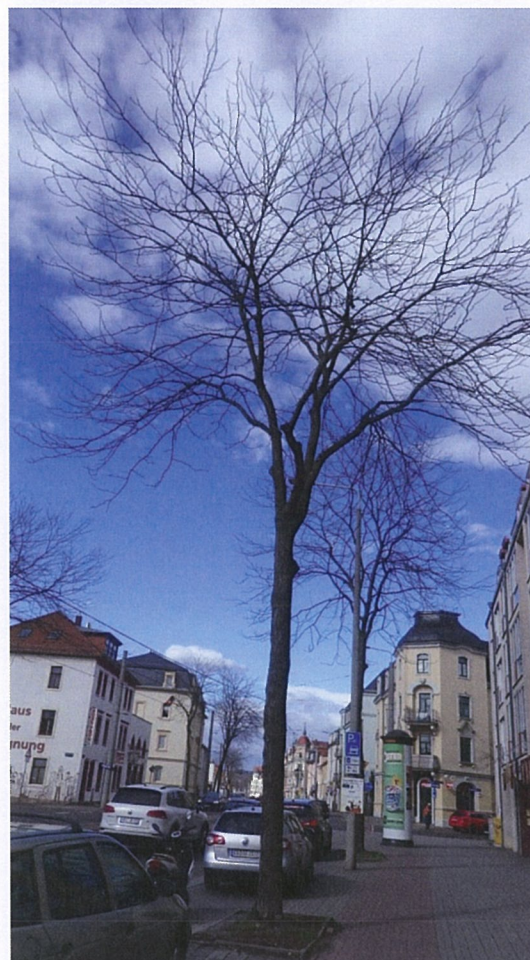
Baumscheibe mit sehr geringem Bewuchs

<u>Schadstufe</u>	<u>Schädigungs- grad in %</u>	<u>KREUZ</u>
0 gesund bis leicht geschädigt	0-10	X
1 geschädigt	>10-25	
2 stark geschädigt	>26-60	
3 sehr stark geschädigt	>60-90	
4 absterbend bis tot	>90-100

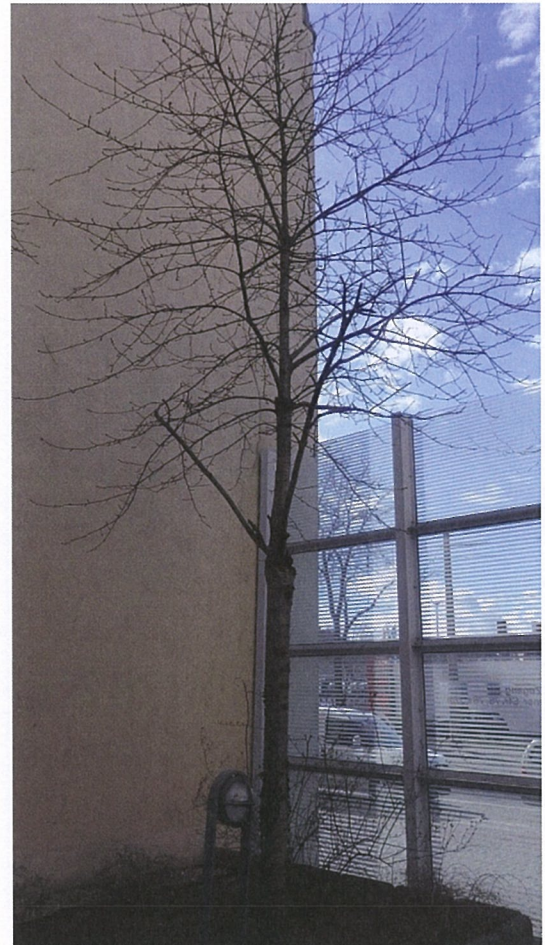
Strauchunterpflanzung; kein Straßenbaum

<u>Schadstufe</u>	<u>Schädigungs- grad in %</u>	<u>KREUZ</u>
0 gesund bis leicht geschädigt	0-10	X
1 geschädigt	>10-25	
2 stark geschädigt	>26-60	
3 sehr stark geschädigt	>60-90	
4 absterbend bis tot	>90-100

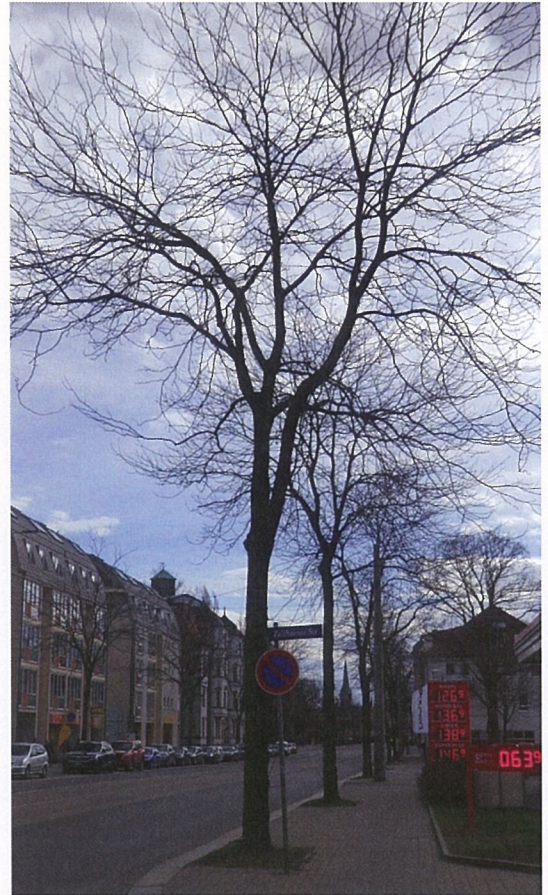
Baumscheibe z.T. mit krautigem Bewuchs

Schadstufe	Schädigungs- grad in %	KREUZ
0 gesund bis leicht geschädigt	0-10	X
1 geschädigt	>10-25	
2 stark geschädigt	>26-60	
3 sehr stark geschädigt	>60-90	
4 absterbend bis tot	>90-100

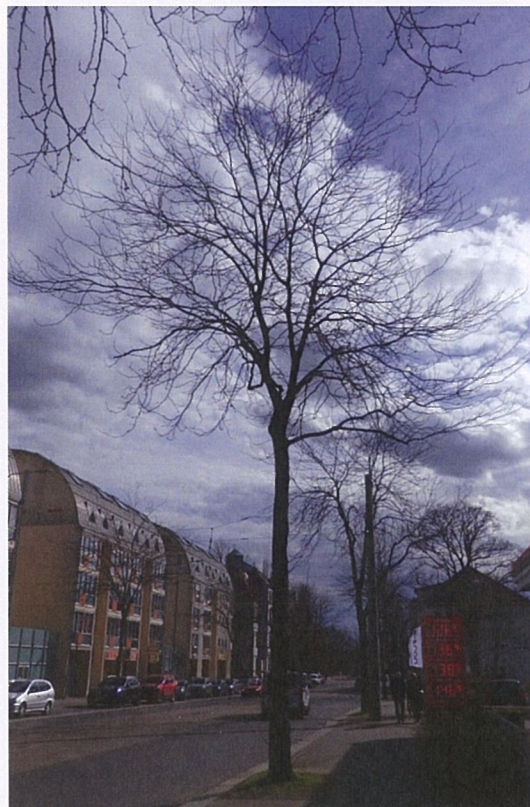
Baumscheibe z.T. mit krautigem Bewuchs

<u>Schadstufe</u>	<u>Schädigungs- grad in %</u>	<u>KREUZ</u>
0 gesund bis leicht geschädigt	0-10	X
1 geschädigt	>10-25	
2 stark geschädigt	>26-60	
3 sehr stark geschädigt	>60-90	
4 absterbend bis tot	>90-100

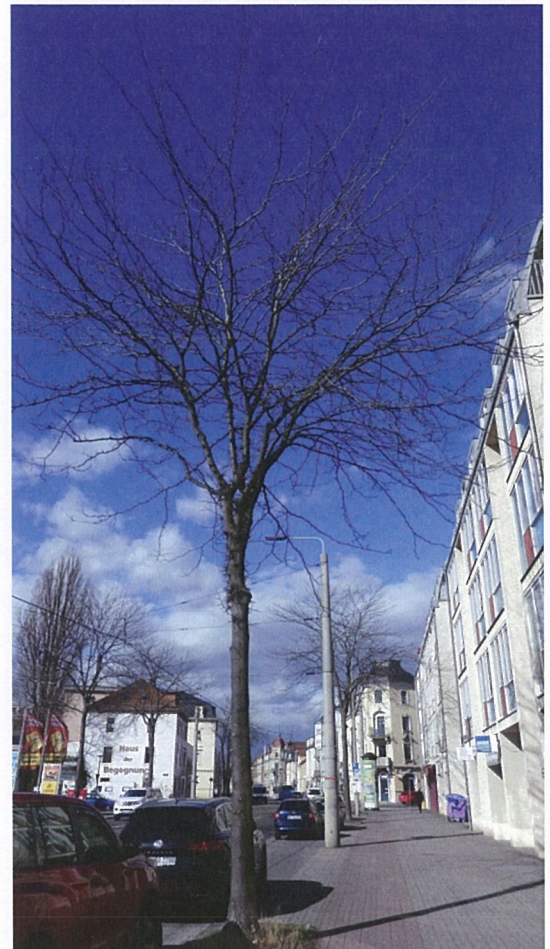
Baumscheibe z.T mit krautigem Bewuchs

<u>Schadstufe</u>	<u>Schädigungs- grad in %</u>	<u>KREUZ</u>
0 gesund bis leicht geschädigt	0-10	X
1 geschädigt	>10-25	
2 stark geschädigt	>26-60	
3 sehr stark geschädigt	>60-90	
4 absterbend bis tot	>90-100

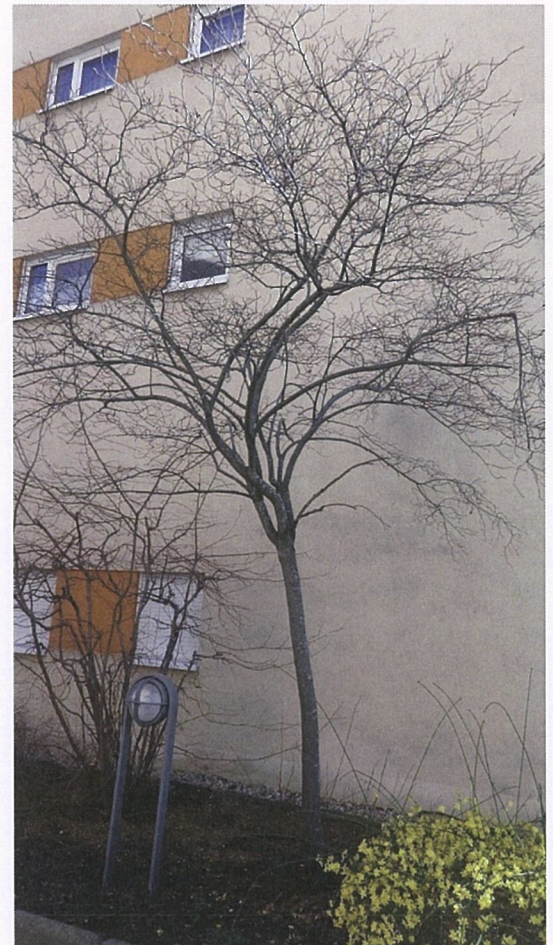
Strauchunterpflanzung; kein Straßenbaum

<u>Schadstufe</u>	<u>Schädigungs- grad in %</u>	<u>KREUZ</u>
0 gesund bis leicht geschädigt	0-10	X
1 geschädigt	>10-25	
2 stark geschädigt	>26-60	
3 sehr stark geschädigt	>60-90	
4 absterbend bis tot	>90-100

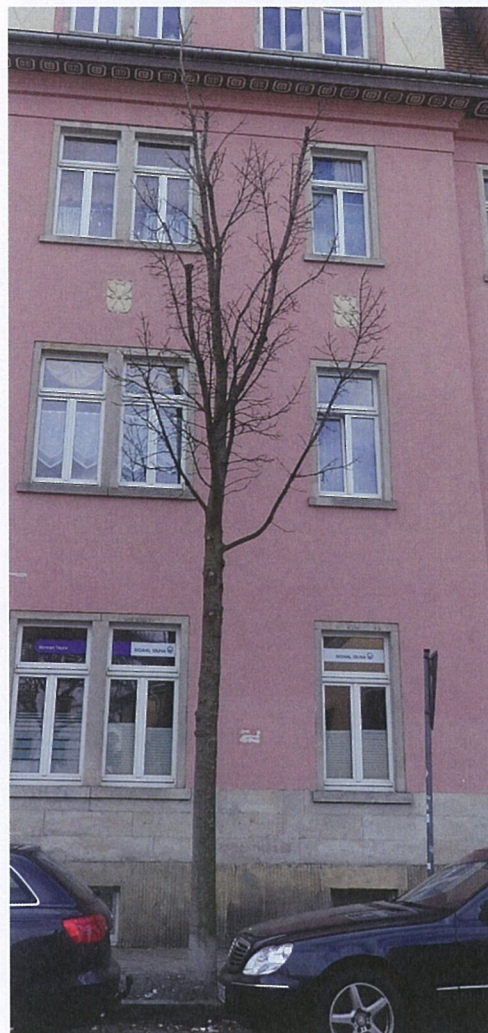
Krone Säulenform mit starkem Rückschnitt

Schadstufe	Schädigungs- grad in %	KREUZ
0 gesund bis leicht geschädigt	0-10	
1 geschädigt	>10-25	X
2 stark geschädigt	>26-60	
3 sehr stark geschädigt	>60-90	
4 absterbend bis tot	>90-100

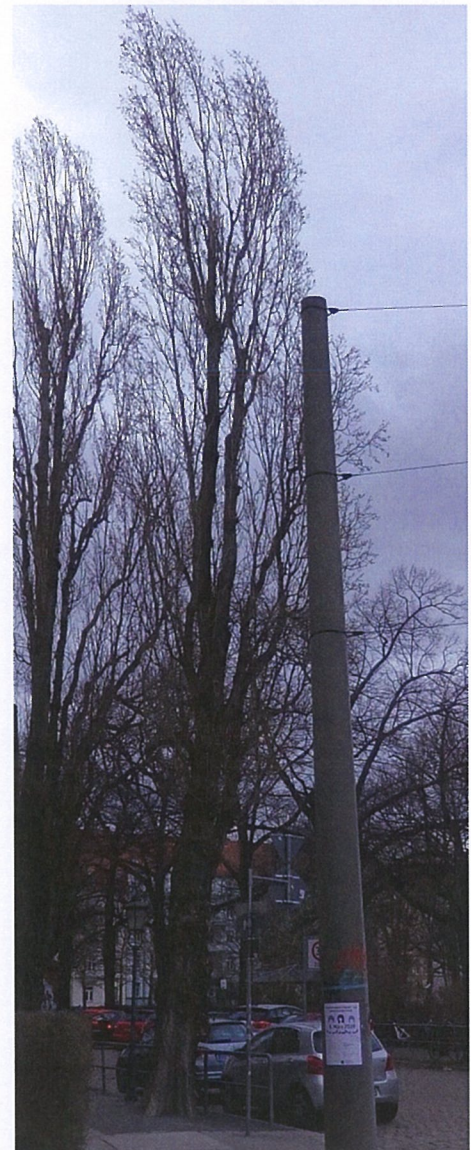
Krone Säulenform, mit Rückschnitt

<u>Schadstufe</u>	<u>Schädigungs-</u> <u>grad in %</u>	<u>KREUZ</u>
0 gesund bis leicht geschädigt	0-10	
1 geschädigt	>10-25	X
2 stark geschädigt	>26-60	
3 sehr stark geschädigt	>60-90	
4 absterbend bis tot	>90-100

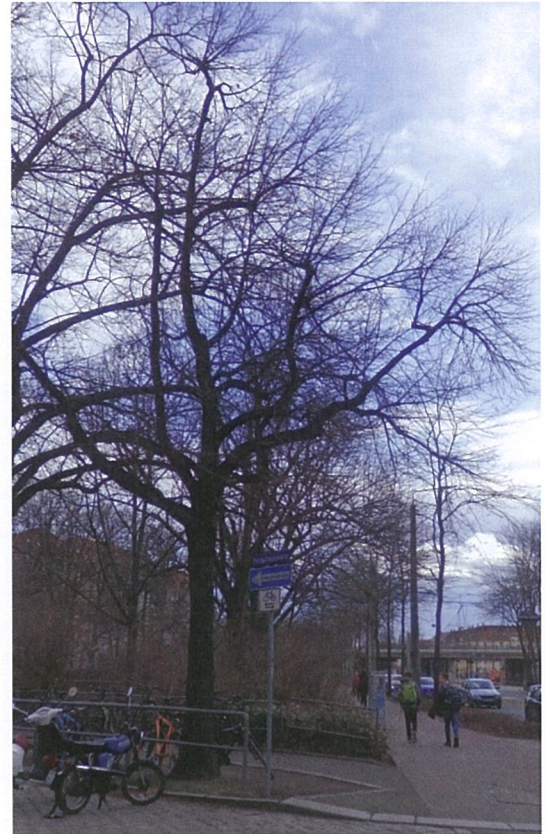
mit Rückschnitt im Kronenbereich

<u>Schadstufe</u>	<u>Schädigungs- grad in %</u>	<u>KREUZ</u>
0 gesund bis leicht geschädigt	0-10	
1 geschädigt	>10-25	X
2 stark geschädigt	>26-60	
3 sehr stark geschädigt	>60-90	
4 absterbend bis tot	>90-100

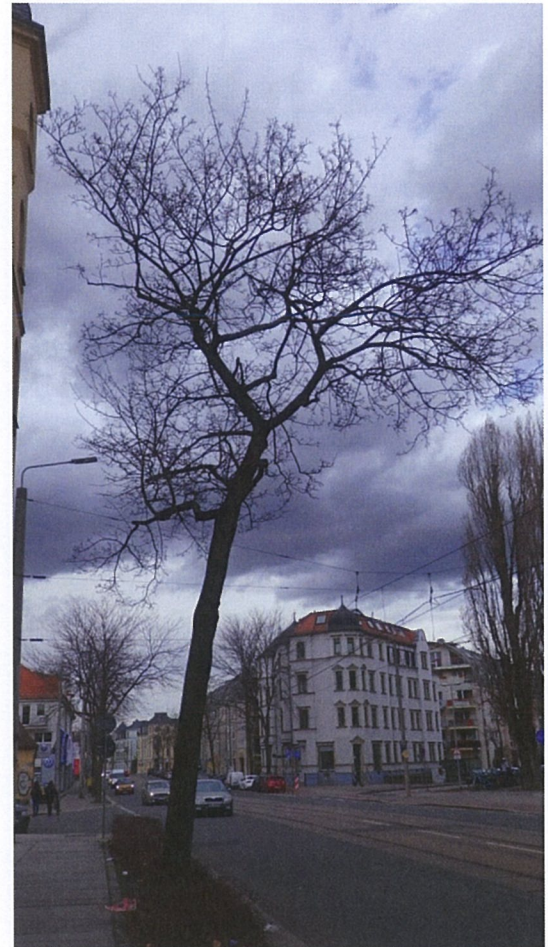
mit Strauchunterpflanzung (*Symphoricarpos spec.*)
mit Rückschnitt im Kronenbereich

Schadstufe	Schädigungs- grad in %	KREUZ
0 gesund bis leicht geschädigt	0-10	
1 geschädigt	>10-25	X
2 stark geschädigt	>26-60	
3 sehr stark geschädigt	>60-90	
4 absterbend bis tot	>90-100

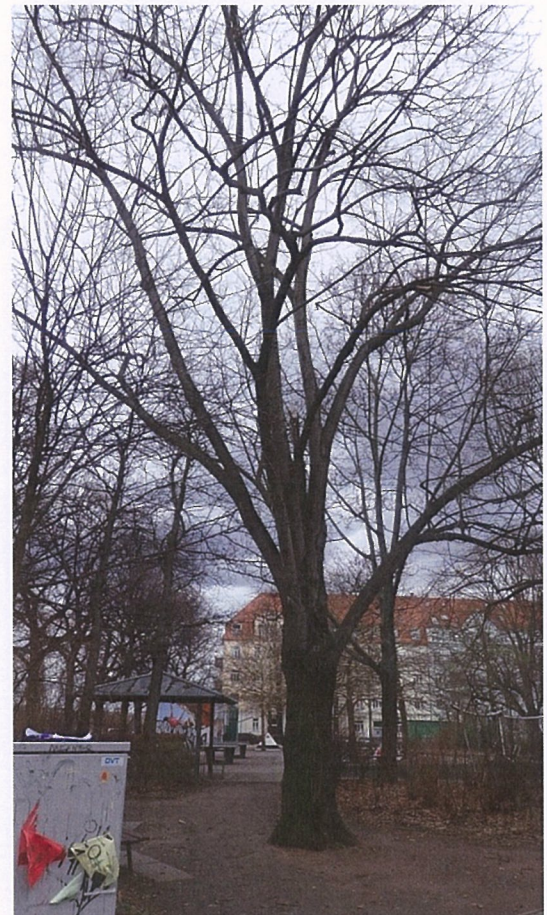
in Weg stehend (wassergebundene Decke, verdichtet)

<u>Schadstufe</u>	<u>Schädigungs- grad in %</u>	<u>KREUZ</u>
0 gesund bis leicht geschädigt	0-10	
1 geschädigt	>10-25	X
2 stark geschädigt	>26-60	
3 sehr stark geschädigt	>60-90	
4 absterbend bis tot	>90-100

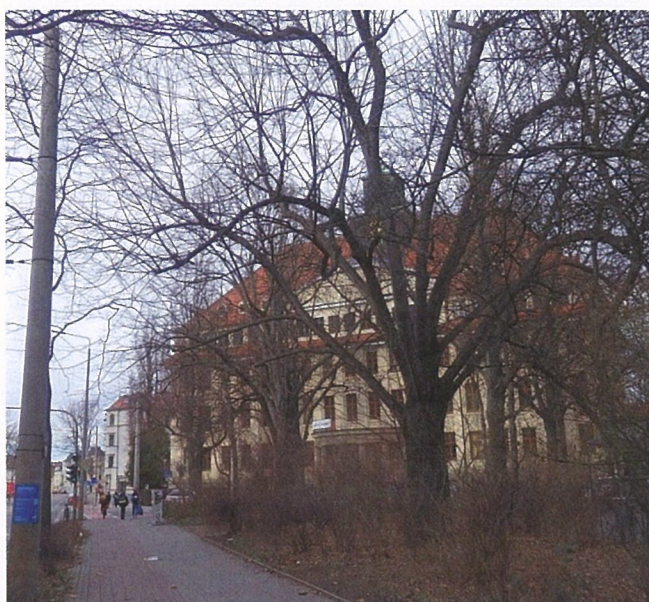
mit Strauchunterpflanzung (bis ca. 1,5 m hoch)

<u>Schadstufe</u>	<u>Schädigungs- grad in %</u>	<u>KREUZ</u>
0 gesund bis leicht geschädigt	0-10	
1 geschädigt	>10-25	X
2 stark geschädigt	>26-60	
3 sehr stark geschädigt	>60-90	
4 absterbend bis tot	>90-100

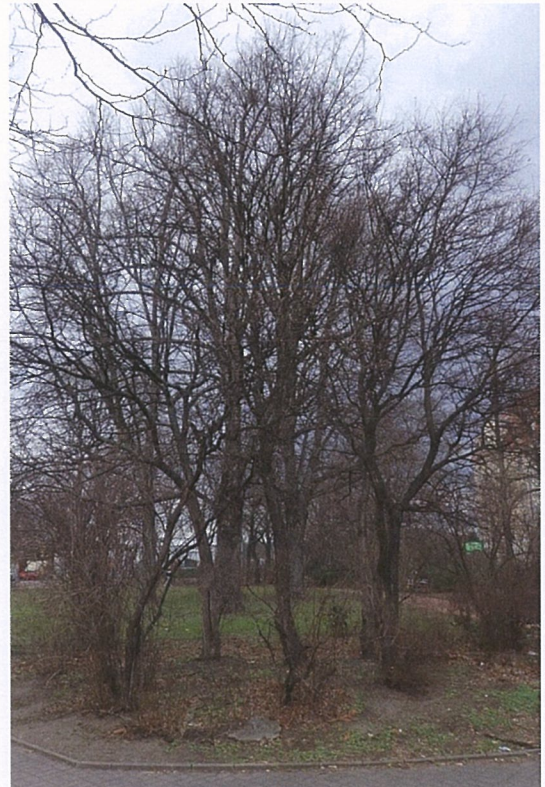
Stammdurchmesser 0,12 bis 0,17 m
Stammumfang 0,4 bis 0,5 m
weitere Stammumfänge -
Zwieselbildung -
Astungswunden ja
Rindenschaden ja
Schrägstand in % -
Wuchsanomalien -

mit Strauchunterpflanzung (bis ca. 1,5 m hoch)
zwei Bäume mit Loch bzw. Riss im Stamm

Schadstufe	Schädigungs- grad in %	KREUZ
0 gesund bis leicht geschädigt	0-10	
1 geschädigt	>10-25	X
2 stark geschädigt	>26-60	
3 sehr stark geschädigt	>60-90	
4 absterbend bis tot	>90-100

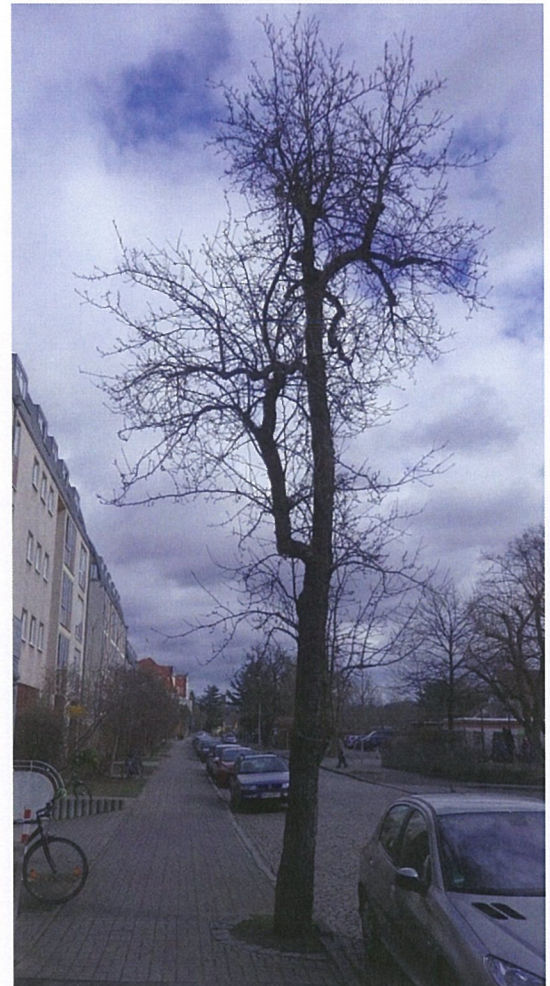
Astschnitt an Starkästen

<u>Schadstufe</u>	<u>Schädigungs- grad in %</u>	<u>KREUZ</u>
0 gesund bis leicht geschädigt	0-10	
1 geschädigt	>10-25	X
2 stark geschädigt	>26-60	
3 sehr stark geschädigt	>60-90	
4 absterbend bis tot	>90-100

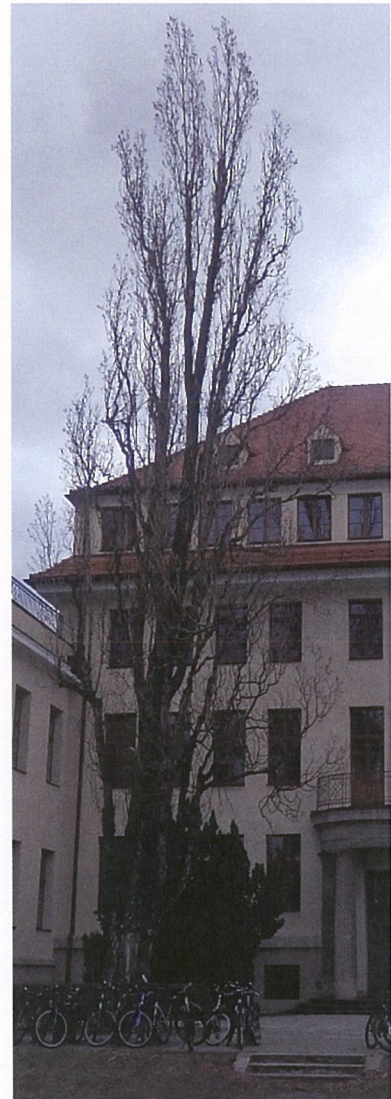
Krone Säulenform, Astschnitt im oberen Kronenbereich,
 etwas Totholz

Schadstufe	Schädigungs- grad in %	KREUZ
0 gesund bis leicht geschädigt	0-10	
1 geschädigt	>10-25	X
2 stark geschädigt	>26-60	
3 sehr stark geschädigt	>60-90	
4 absterbend bis tot	>90-100

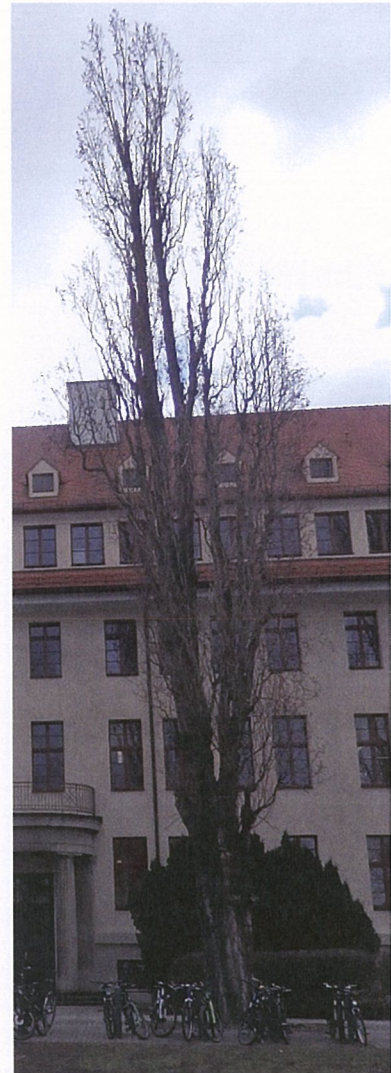
Krone Säulenform, Astschnitt im oberen Kronenbereich,
 etwas Totholz

Schadstufe	Schädigungs- grad in %	KREUZ
0 gesund bis leicht geschädigt	0-10	
1 geschädigt	>10-25	X
2 stark geschädigt	>26-60	
3 sehr stark geschädigt	>60-90	
4 absterbend bis tot	>90-100

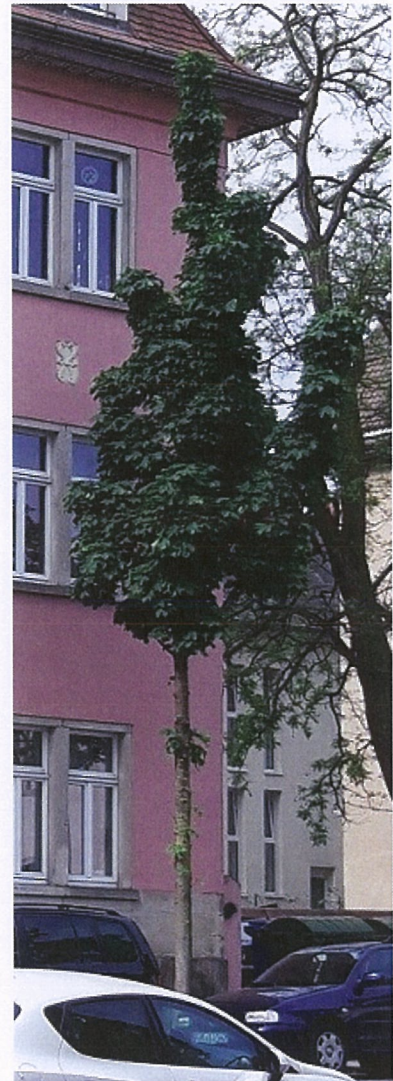
extrem schmale Krone

<u>Schadstufe</u>	<u>Schädigungs- grad in %</u>	<u>KREUZ</u>
0 gesund bis leicht geschädigt	0-10	X
1 geschädigt	>10-25	
2 stark geschädigt	>26-60	
3 sehr stark geschädigt	>60-90	
4 absterbend bis tot	>90-100

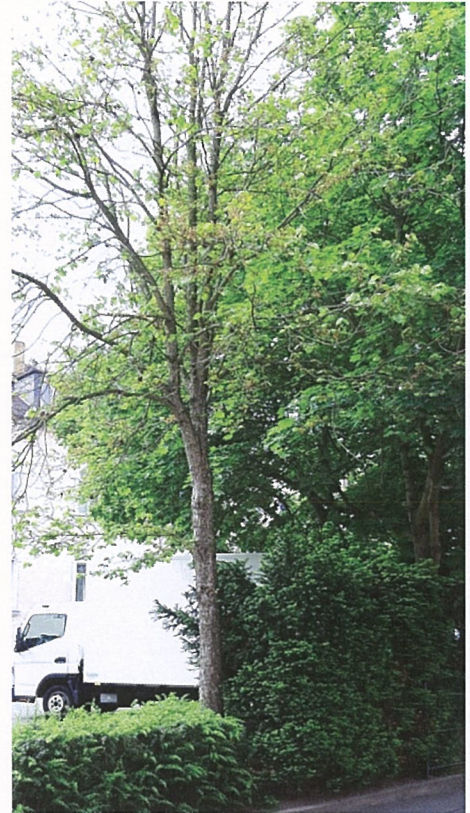
Trockenschäden in Krone

<u>Schadstufe</u>	<u>Schädigungs- grad in %</u>	<u>KREUZ</u>
0 gesund bis leicht geschädigt	0-10	
1 geschädigt	>10-25	
2 stark geschädigt	>26-60	X
3 sehr stark geschädigt	>60-90	
4 absterbend bis tot	>90-100

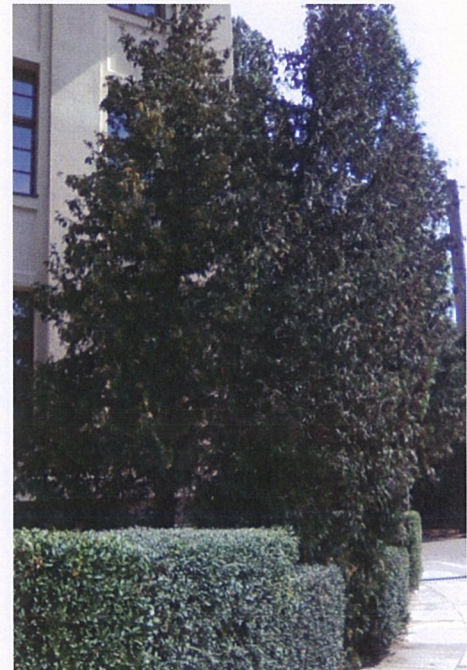
leichte Trockenschäden in Krone

<u>Schadstufe</u>	<u>Schädigungs- grad in %</u>	<u>KREUZ</u>
0 gesund bis leicht geschädigt	0-10	X
1 geschädigt	>10-25	
2 stark geschädigt	>26-60	
3 sehr stark geschädigt	>60-90	
4 absterbend bis tot	>90-100

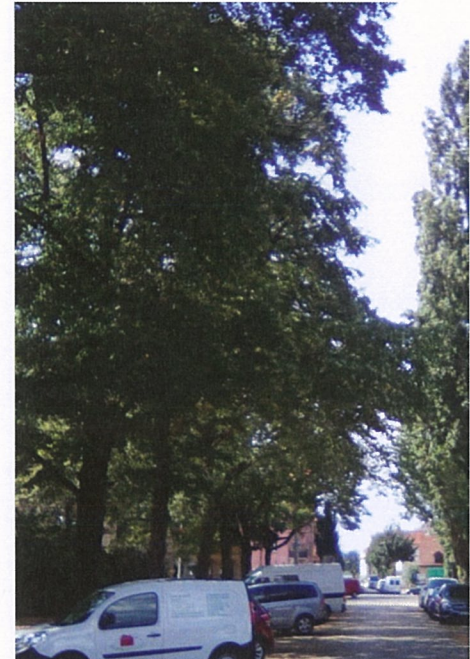
mit Rückschnitt im Kronenbereich; Baumhöhle in ca. 5 m Höhe

<u>Schadstufe</u>	<u>Schädigungs- grad in %</u>	<u>KREUZ</u>
0 gesund bis leicht geschädigt	0-10	
1 geschädigt	>10-25	X
2 stark geschädigt	>26-60	
3 sehr stark geschädigt	>60-90	
4 absterbend bis tot	>90-100

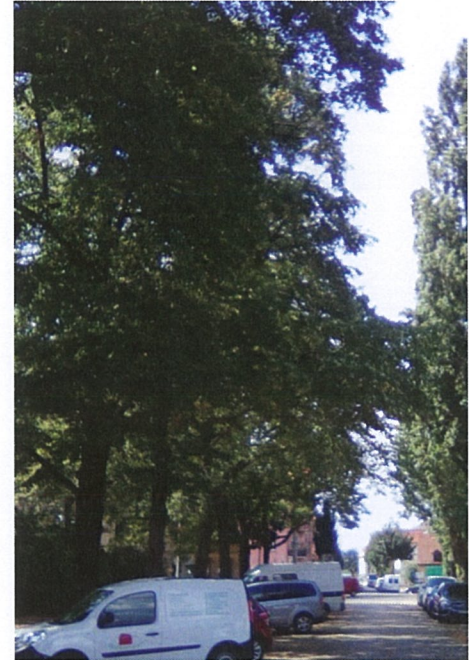
Stammdurchmesser 0,4 m
Stammumfang 1,3 m
weitere Stammumfänge -
Zwieselbildung -
Astungswunden ja
Rindenschaden -
Schrägstand in % -
Wuchsanomalien -

Baumscheibe ja
Baumscheibenzustand Erde, verdichtet
Wurzelraum beeinträchtigt nein
Schaden am Wurzelansatz nein
offenes Wurzelwerk nein

mit Rückschnitt im Kronenbereich

<u>Schadstufe</u>	<u>Schädigungs- grad in %</u>	<u>KREUZ</u>
0 gesund bis leicht geschädigt	0-10	
1 geschädigt	>10-25	X
2 stark geschädigt	>26-60	
3 sehr stark geschädigt	>60-90	
4 absterbend bis tot	>90-100

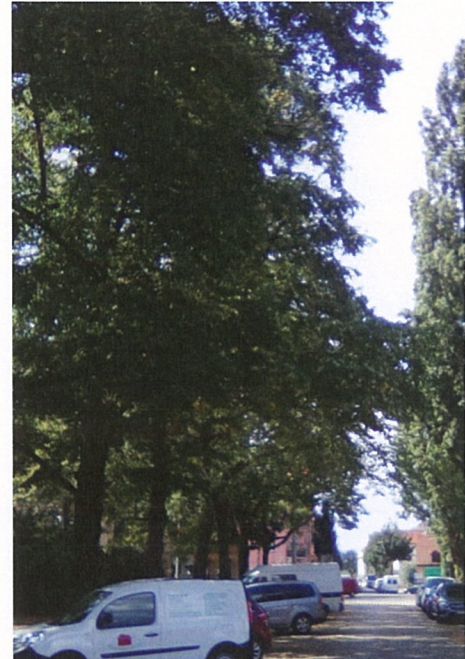
Stammdurchmesser 0,4 m
 Stammumfang 1,3 m
 weitere Stammumfänge -
 Zwieselbildung -
 Astungswunden ja
 Rindenschaden -
 Schrägstand in % -
 Wuchsanomalien -

Baumscheibe ja
 Baumscheibenzustand Erde, verdichtet
 Wurzelraum beeinträchtigt nein
 Schaden am Wurzelansatz nein
 offenes Wurzelwerk nein

mit Rückschnitt im Kronenbereich

<u>Schadstufe</u>	<u>Schädigungs- grad in %</u>	<u>KREUZ</u>
0 gesund bis leicht geschädigt	0-10	
1 geschädigt	>10-25	X
2 stark geschädigt	>26-60	
3 sehr stark geschädigt	>60-90	
4 absterbend bis tot	>90-100

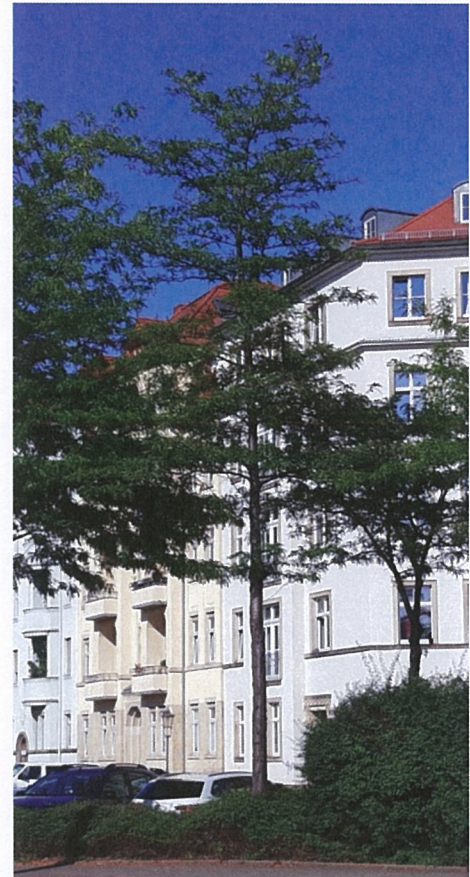
mit Strauchunterpflanzung (*Symphoricarpos spec.*, *Spiraea spec.*)

Schadstufe	Schädigungs- grad in %	KREUZ
0 gesund bis leicht geschädigt	0-10	X
1 geschädigt	>10-25	
2 stark geschädigt	>26-60	
3 sehr stark geschädigt	>60-90	
4 absterbend bis tot	>90-100

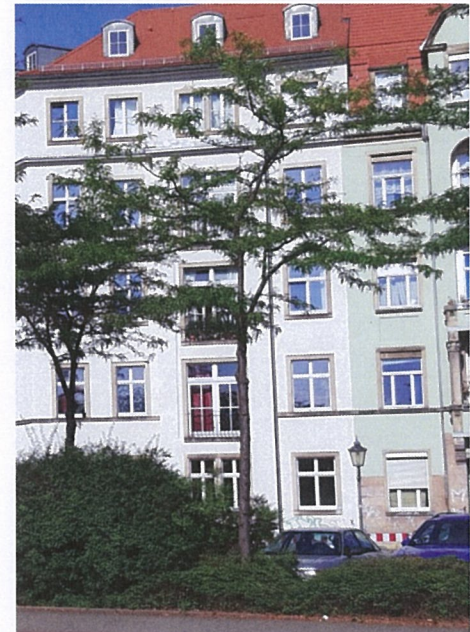
mit Strauchunterpflanzung (*Symphoricarpos spec.*, *Spiraea spec.*)

<u>Schadstufe</u>	<u>Schädigungs- grad in %</u>	<u>KREUZ</u>
0 gesund bis leicht geschädigt	0-10	X
1 geschädigt	>10-25	
2 stark geschädigt	>26-60	
3 sehr stark geschädigt	>60-90	
4 absterbend bis tot	>90-100

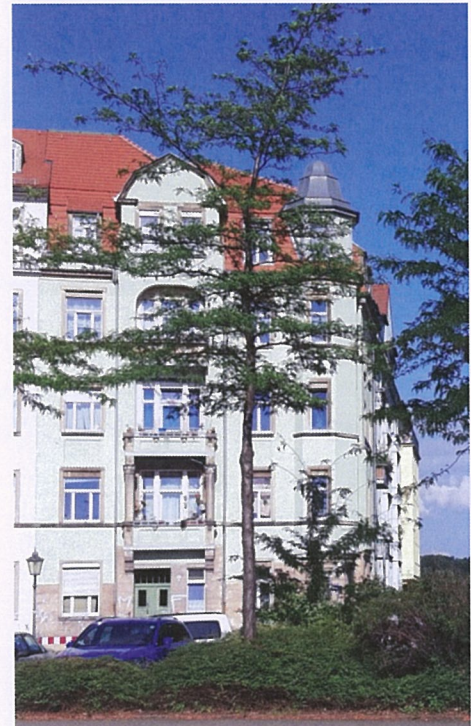
mit Strauchunterpflanzung (*Symphoricarpos spec.*, *Spiraea spec.*)

Schadstufe	Schädigungsgrad in %	KREUZ
0 gesund bis leicht geschädigt	0-10	X
1 geschädigt	>10-25	
2 stark geschädigt	>26-60	
3 sehr stark geschädigt	>60-90	
4 absterbend bis tot	>90-100

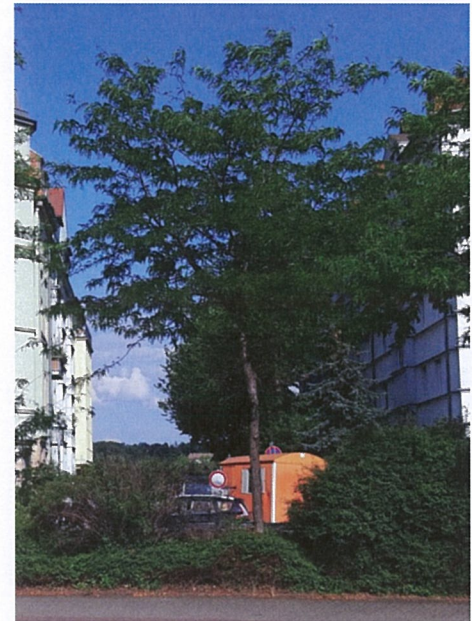
mit Strauchunterpflanzung (*Symphoricarpos spec.*, *Spiraea spec.*)

<u>Schadstufe</u>	<u>Schädigungs- grad in %</u>	<u>KREUZ</u>
0 gesund bis leicht geschädigt	0-10	X
1 geschädigt	>10-25	
2 stark geschädigt	>26-60	
3 sehr stark geschädigt	>60-90	
4 absterbend bis tot	>90-100

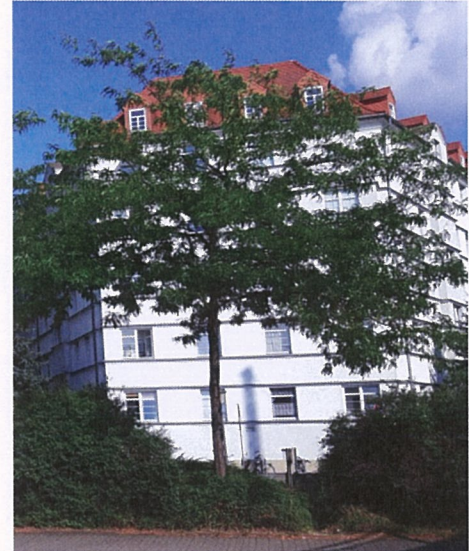
mit Strauchunterpflanzung (*Symphoricarpos spec.*, *Spiraea spec.*)

Schadstufe	Schädigungsgrad in %	KREUZ
0 gesund bis leicht geschädigt	0-10	X
1 geschädigt	>10-25	
2 stark geschädigt	>26-60	
3 sehr stark geschädigt	>60-90	
4 absterbend bis tot	>90-100
