**Quartierkontrollen Fledermäuse in 22 Brückenbauwerken und Feststellung
Quartierpotenzial in angrenzenden Gehölzbeständen
im Rahmen des Vorhabens
Striegistalradweg Schlegel – Niederstriegis 2.2 - 6. Bauabschnitt**

**Abschlussbericht
April 2020**

Titelbild: Brückenbauwerk 1 – Zweifeld-Stahlbrücke über die Kleine Striegis

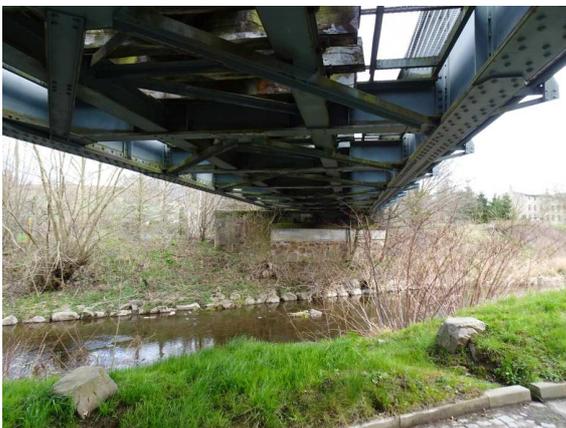
Abbildung 3.20: Bauwerk 18

18	15	Stahlbrücke über Striegis	31.03.20	einzelne Spalten geringer Tiefe in östlicher Stützmauer Abflussrohr in beiden Stützmauern
19	16	Stahlbrücke über die Striegis	31.03.20	zahlreiche tiefgehende Fugen in den Stützmauern
20	17	Gewölbebrücke über einen Wirtschaftsweg	31.03.20	einzelne tiefgehende Fugen in den äußeren Stützmauern
21	18	Stahlbrücke über die Striegis	31.03.20	Spalten und Hohlräume in der stark unterspülten und teilweise verbrochenen Stützmauer
22	19 16	Stahlbetonbrücke über einen Weg	31.03.20	durchgehende Quer- und Längsfugen, Nachweis Mopsfledermaus 2014, 2020 keine Fledermäuse anwesend, Quartier unverändert
23	20	Stahlbrücke über die Striegis und einen Weg	31.03.20	---
