## Baugrunduntersuchung

### Stadtbahn 2020, TA 1.2 Verkehrszug Nossener Brücke – Nürnberger Straße

Ermittlung von Varianten zur Sanierung von  
Baugrundschwachstellen  
im Bereich Nürnberger Straße 31a

25.11.2016

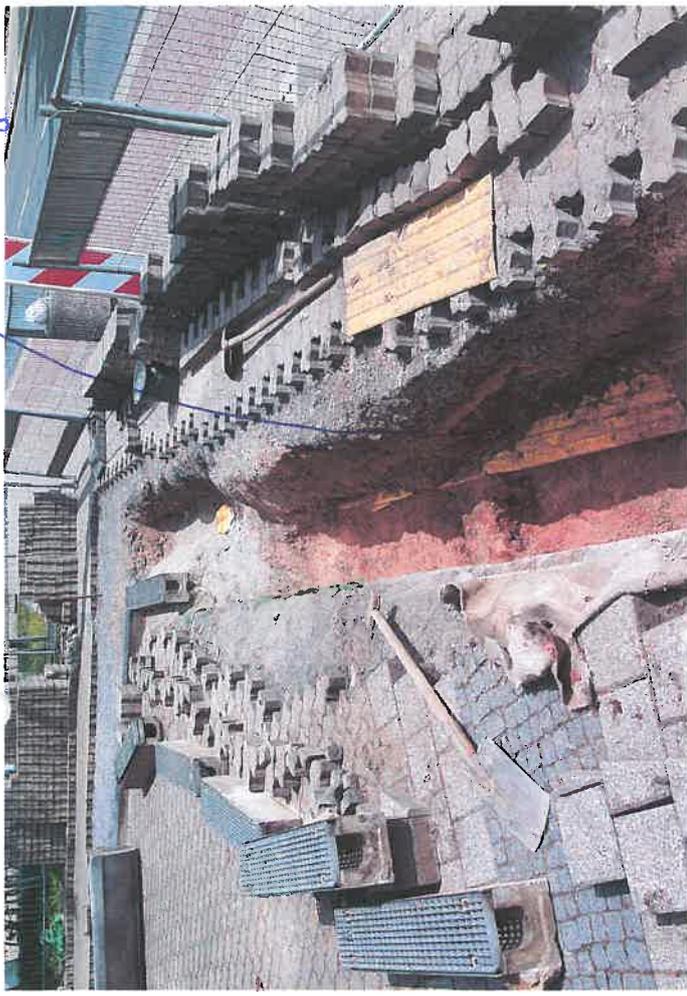
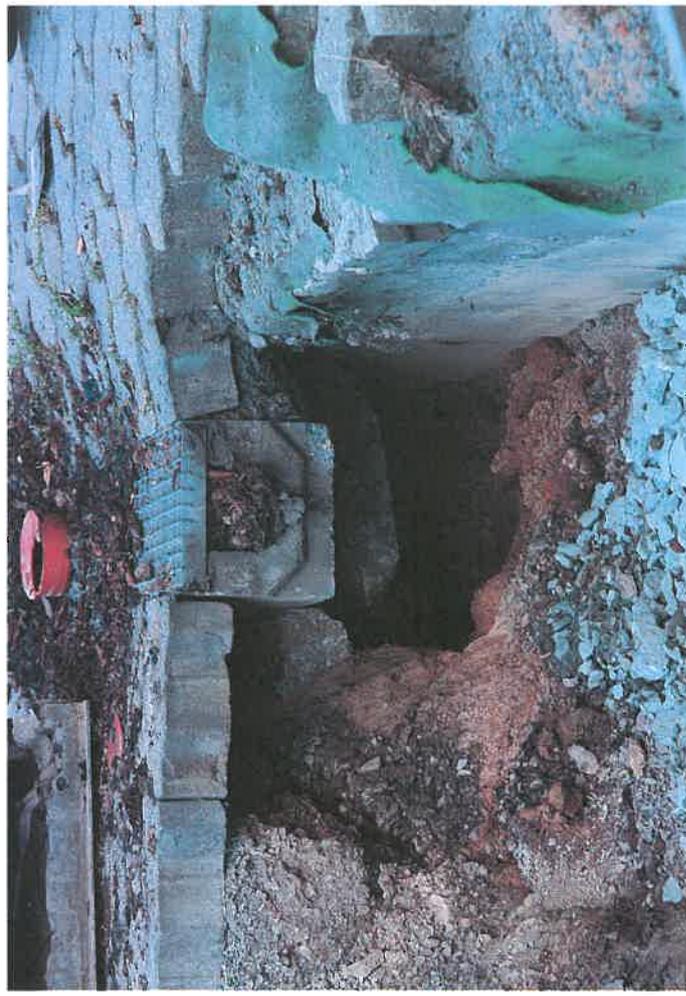
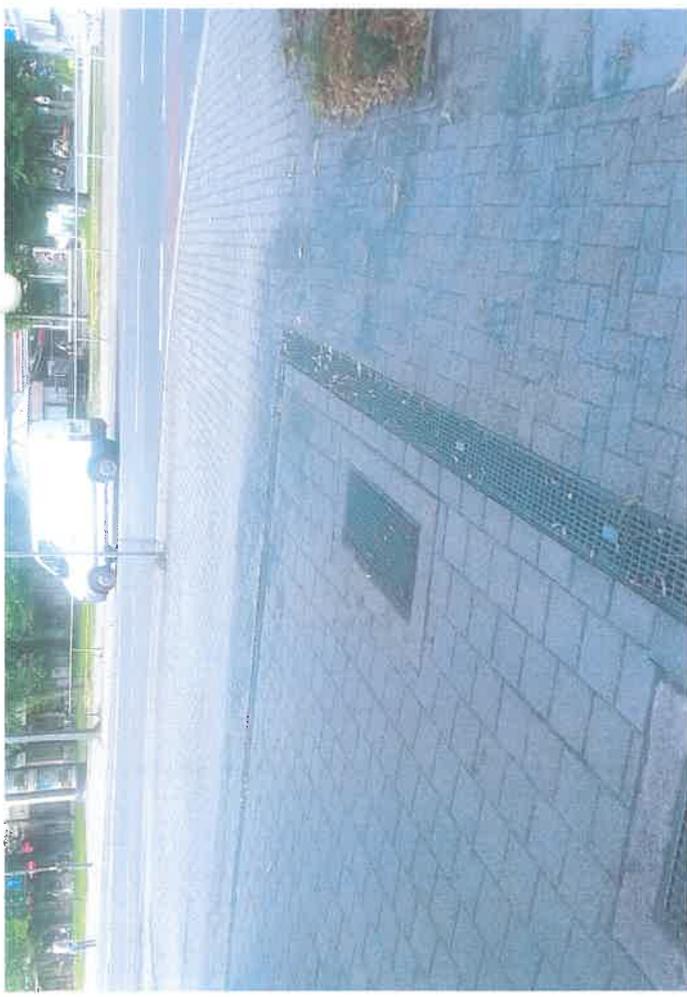
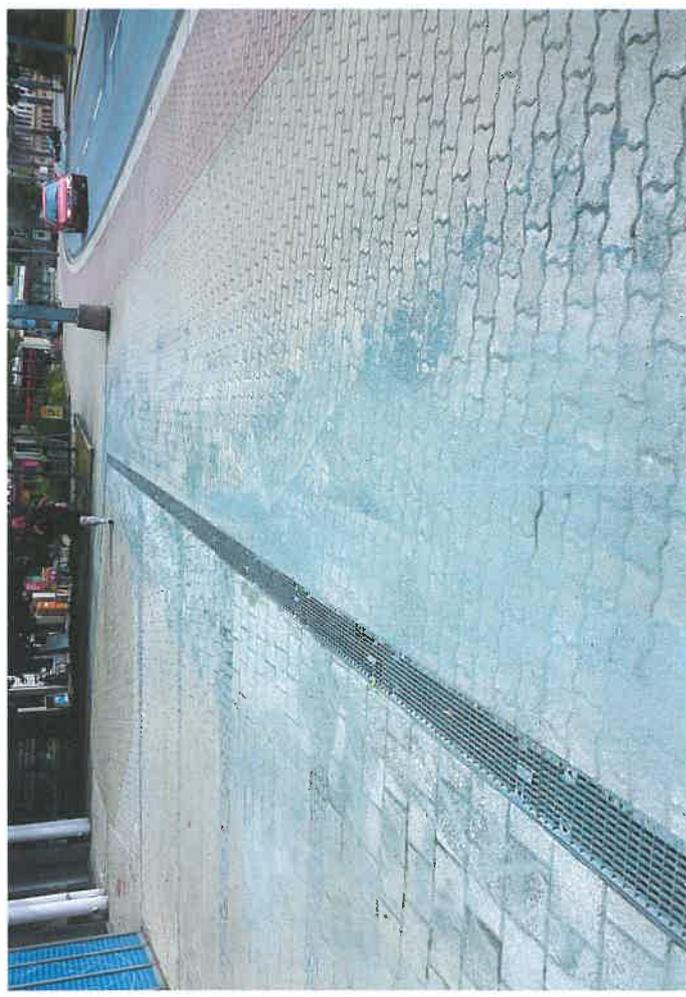
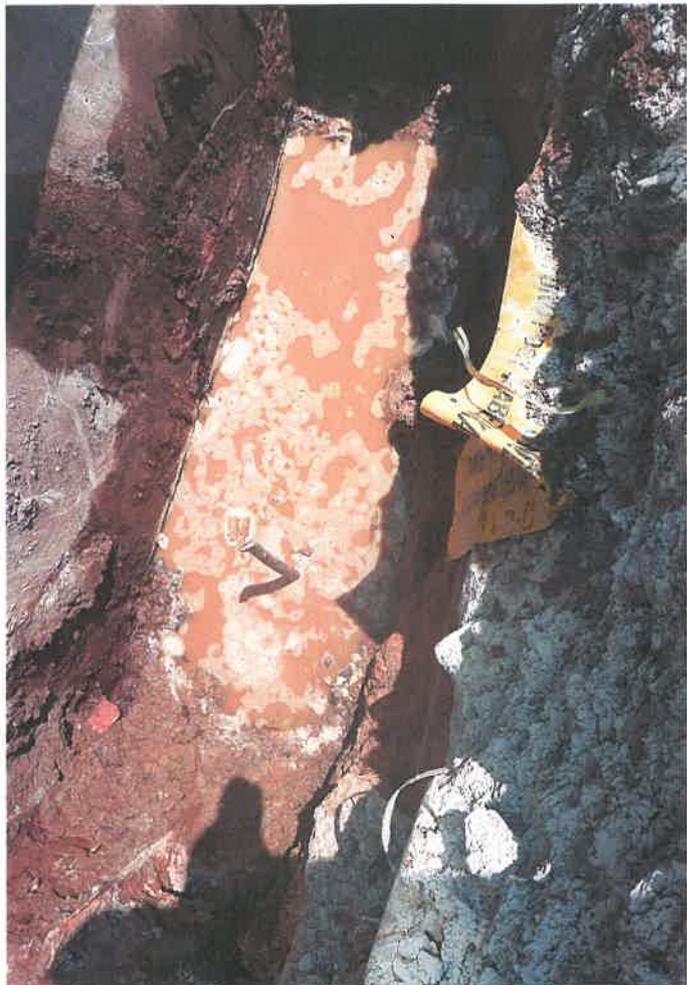
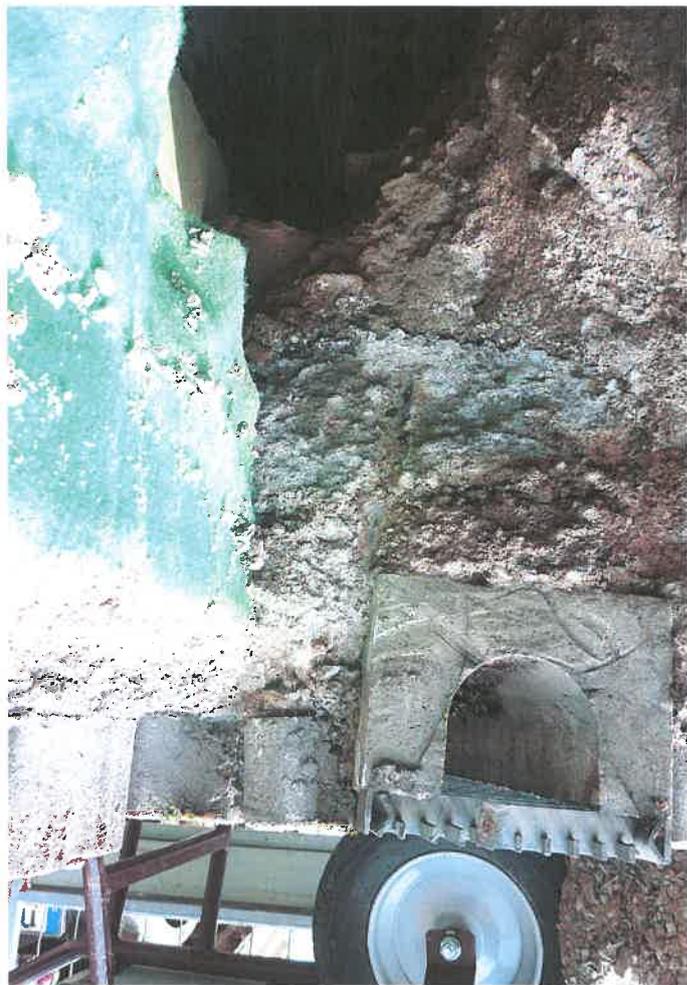
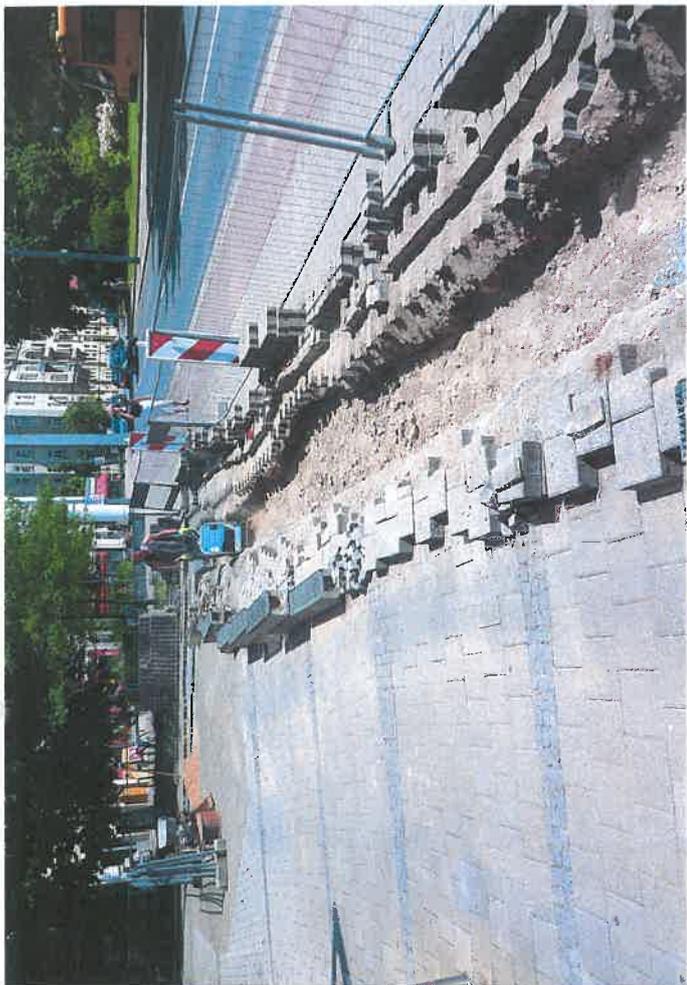
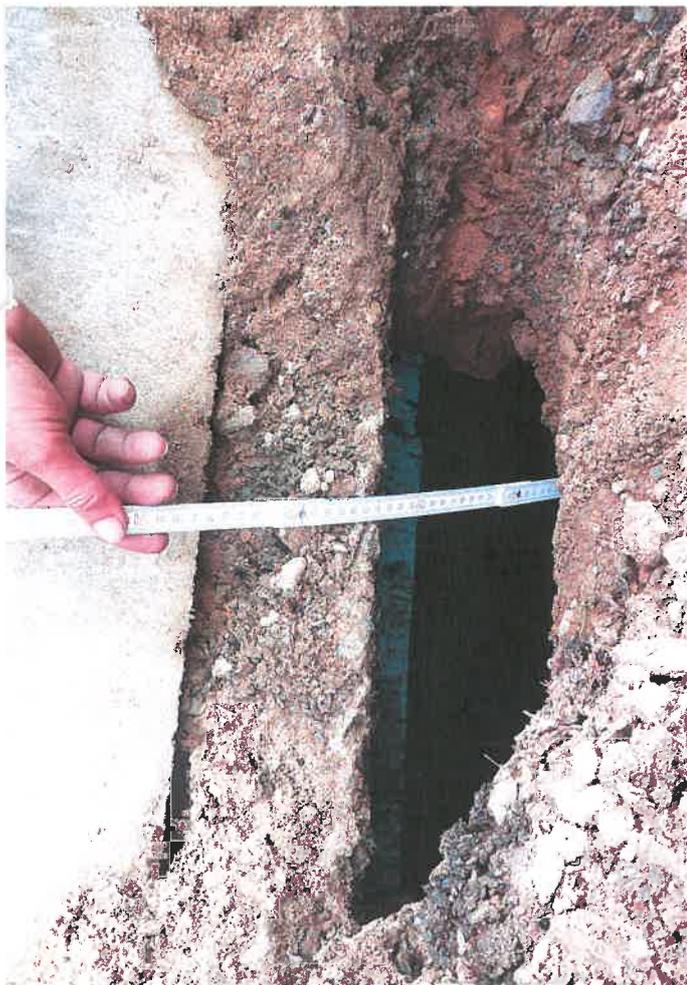
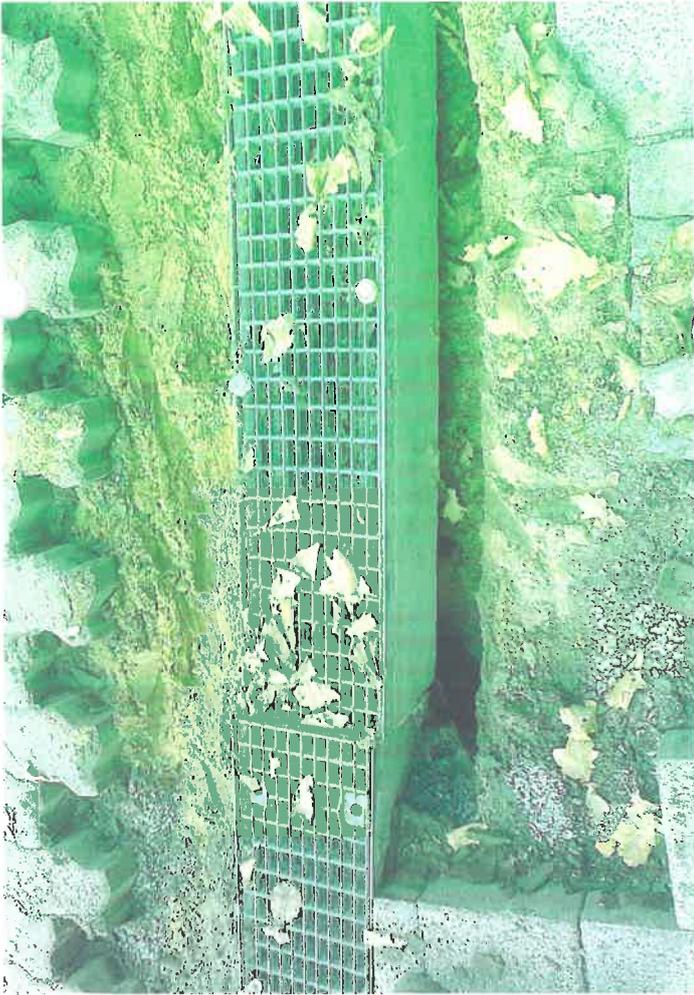
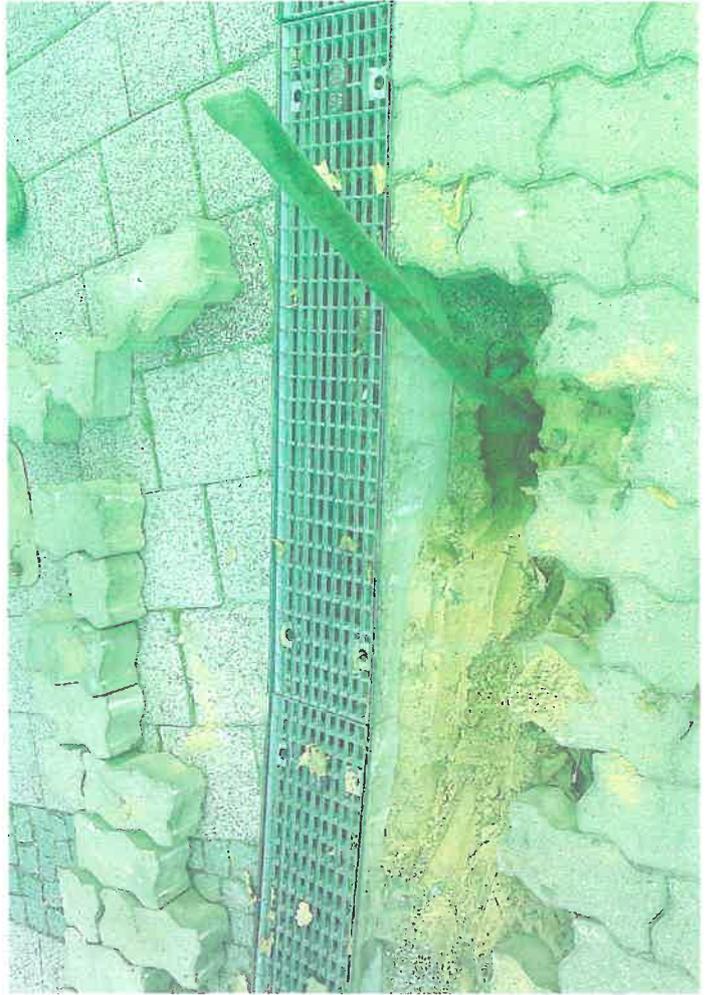
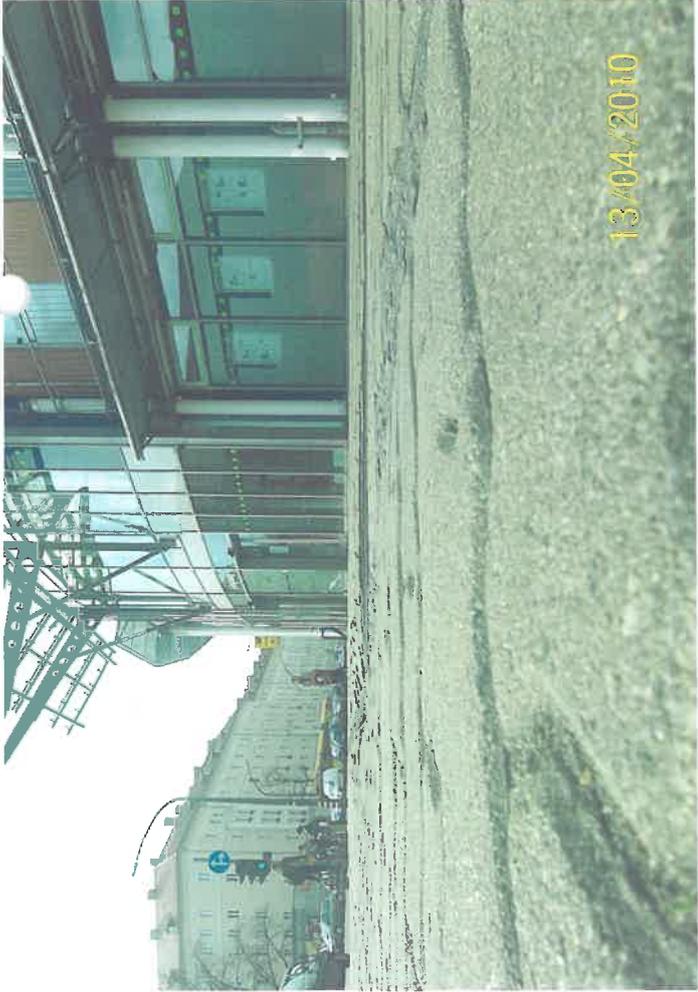
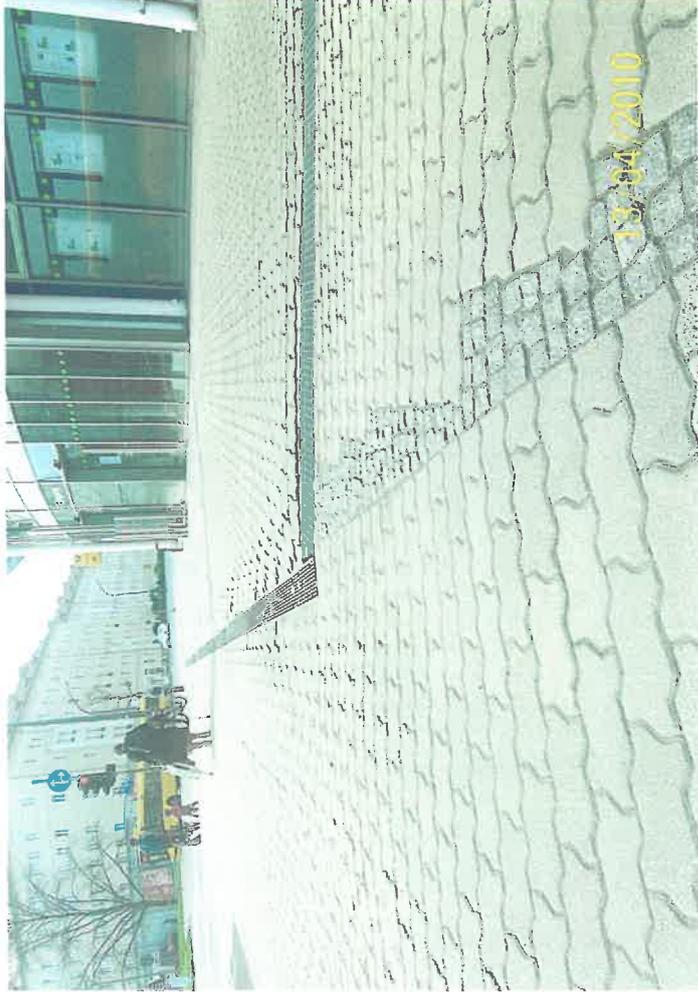
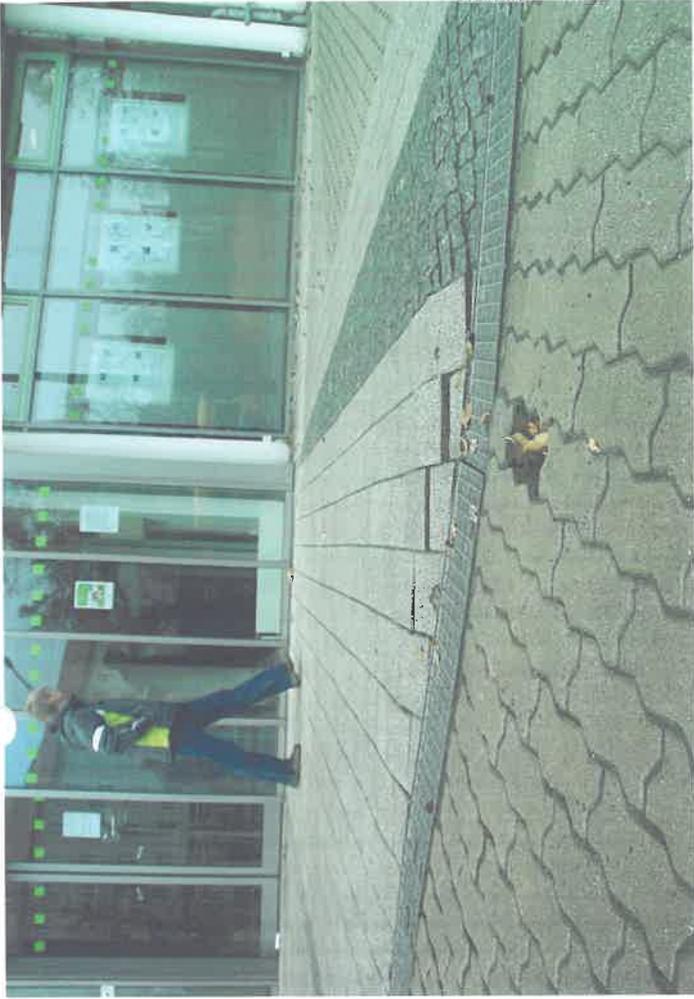
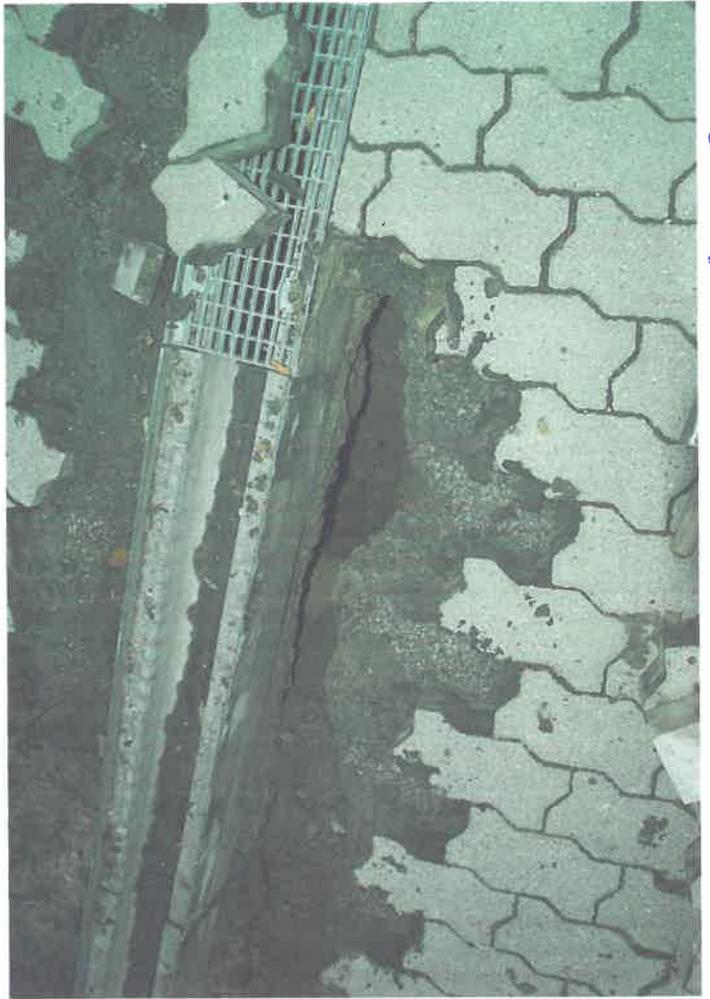
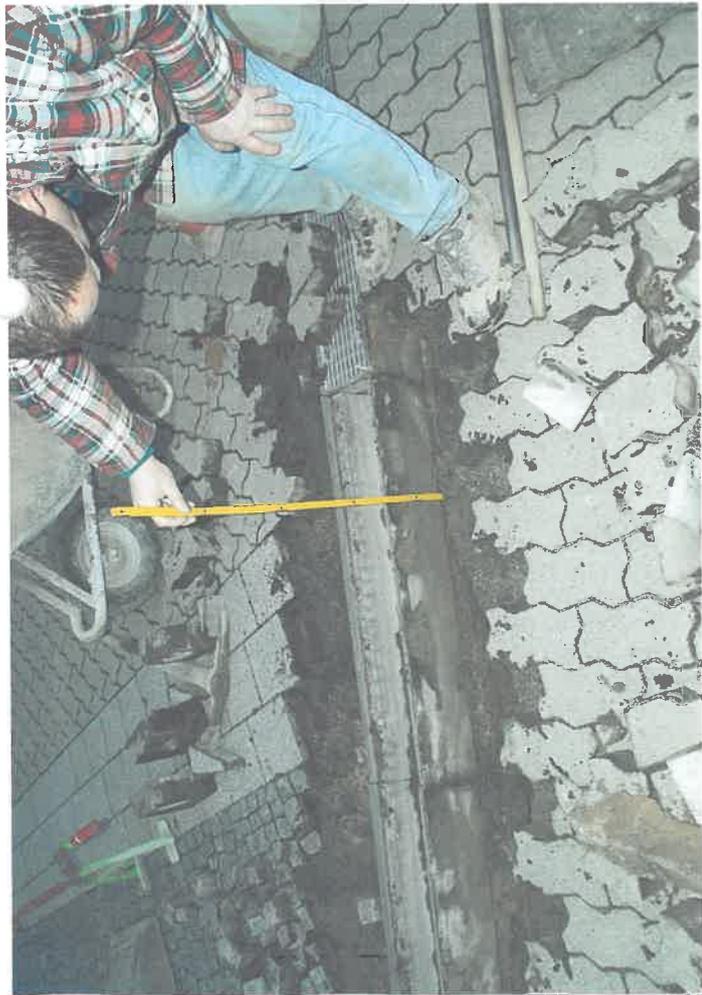
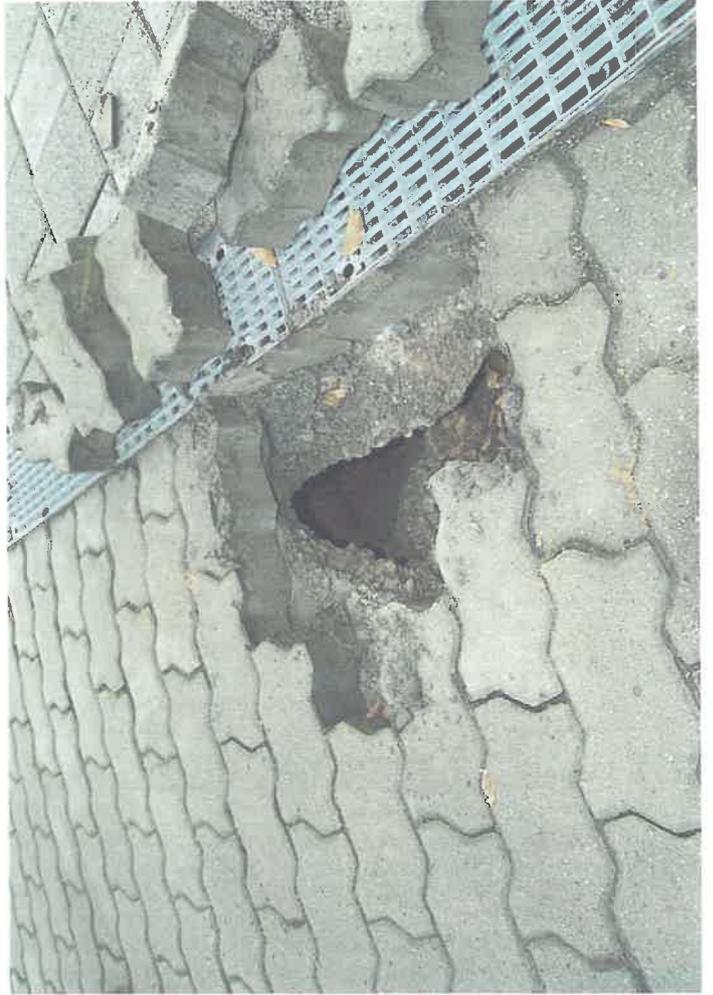
**Recherchefotos zu Sanierungsarbeiten im Gehwegbereich 2008 -2014**

Die Historie der Oberflächeneinbrüche und Sackungen im Gehwegbereich entlang der Abwasserrinne beginnt in den Jahren 2002 / 2003. Dabei kam es zu einem Oberflächeneinbruch in einem begrenzten Bereich direkt vor dem Haupteingang. Der 2. größere Schaden trat 2008 auf. Weitere Schäden wurden punktuell bis 2014 verzeichnet. Im Jahr 2014 erfolgte dann eine Komplettsanierung entlang der Abwasserrinne in der Nürnberger Straße durch das Straßenbauamt (BL Fr. Müller). Dabei wurden die festgestellten Kavernen unterhalb der Abwasserrinne mit Tiefen teilweise > 1,5 m mittels eingespültem Feinsand verfüllt [U6] [U7]. Anschließend wurde der Gehweg mit ca. 2,0 m Mineralgemisch neu aufgebaut. Im Anschluss wurde die Abwasserrinne wieder in Magerbeton gesetzt und abgedichtet. Aus den während der Sanierung aufgenommenen Fotos wurde ersichtlich, dass mehrere Verbauträger nicht rückgebaut wurden. Diese ragen bis kurz unter die Oberfläche. Über die Ursache des Verbleibes im Baugrund sind keine Unterlagen oder Aufzeichnungen vorhanden. Laut Tiefbauamt war in der Ausführungsplanung eine Tiefendrainage entlang des Gebäudes vorgesehen. Ob diese realisiert wurde, ist nicht dokumentiert. Fotos können der Anlage 2.2 entnommen werden.
