## **Geotechnische Stellungnahme**

### **Kiessandtagebau Birkwitz-Pratzschwitz**

- **Bewertung der Tragfähigkeit im Einspülbereich SW (Grenze neuer RBP Elbebogen)**

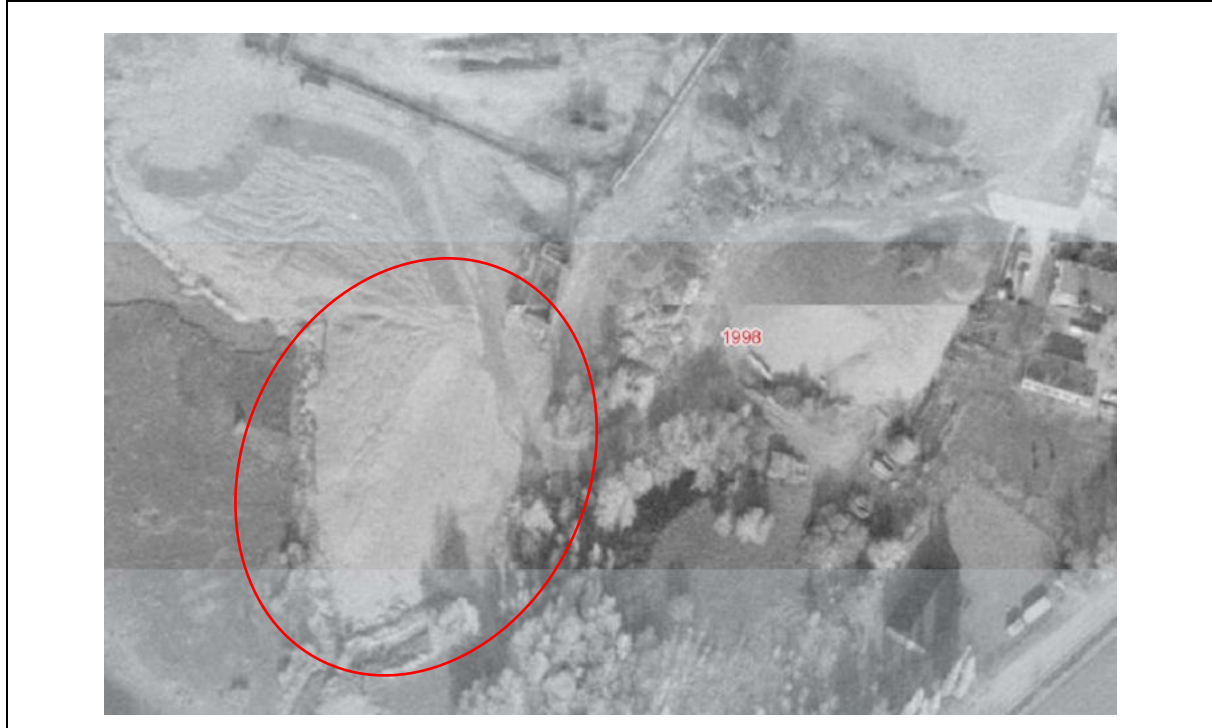
Anhand von Luftbildern (Quelle Geoportal Sachsenatlas) konnte zusätzlich recherchiert werden, dass die Fläche ca. zwischen 1998 und 2005 nur in den oberen Bereichen anteilig verbzw. überspült wurde (siehe Abb. 2 und 3). Der Bereich ist somit seit ca. 20 Jahren unverändert und seitdem sukzessiv bewachsen.

**Abb. 2:** Luftbild von 1998 (Quelle Geoportal Sachsenatlas), roter Kreis – ca. Bereich untersuchte Fläche

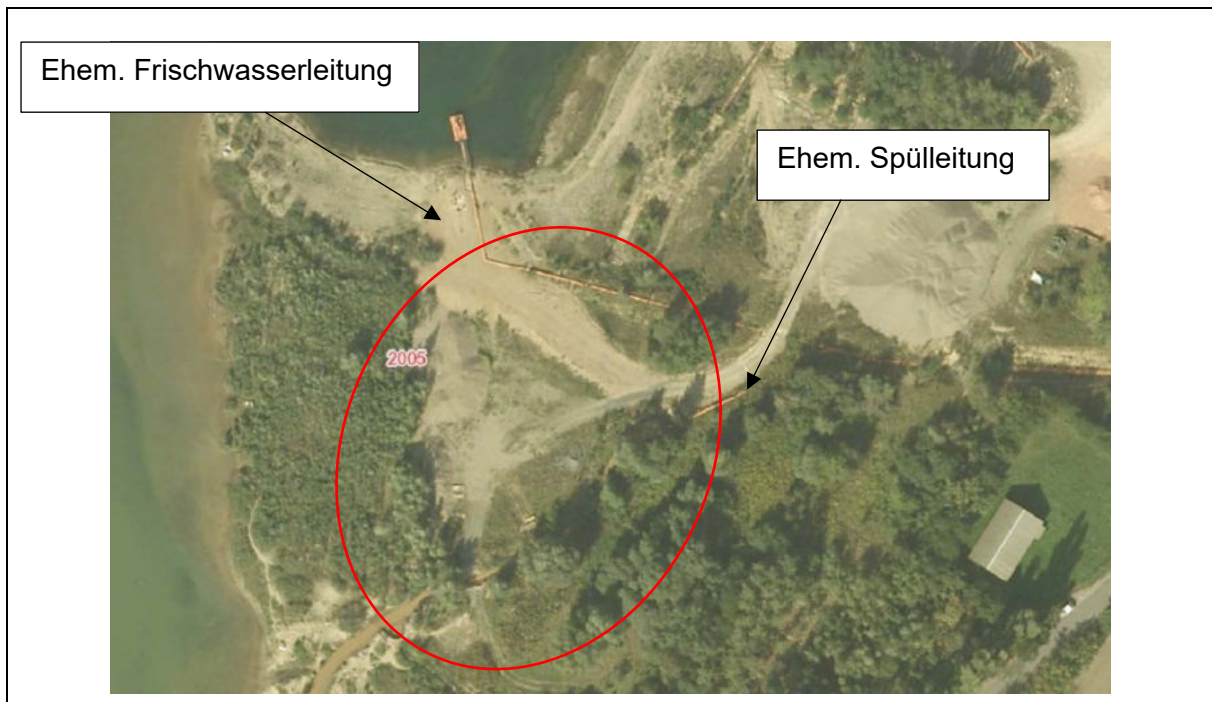
**Abb. 3:** Luftbild von 2005 (Quelle: Geoportal Sachsenatlas), roter Kreis – ca. Bereich untersuchte Fläche

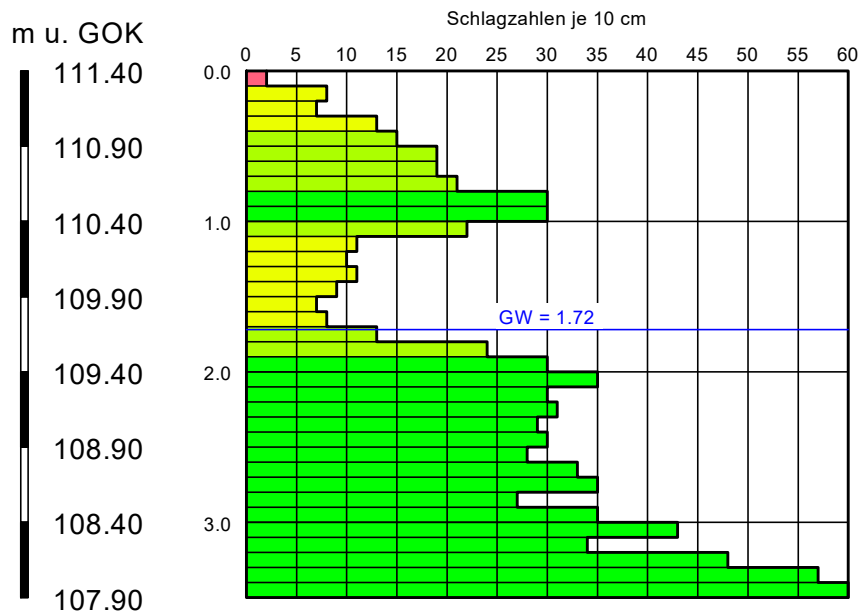
## DPH 2/2025

Die Erkundungstiefen der Rammsondierungen lagen zwischen 3,50 m und 5,60 m unter Gelände. Zieltiefe war 5 m. Die DPH 2/25 wurde in 3,50 m unter Gelände abgebrochen (Abbruchkriterium erreicht, zweifache Überschreitung der Schlagzahl  $N_{10}$  von 50 Schlägen).

In der DPH 2/25 wurde bei 1,72 m unter Gelände Wasser angetroffen. In den DPL war die Messung eines Wasserstandes aufgrund des zugefallenen Bohrlochs nicht möglich. Der Wasserstand von +109,7 m NHN wurde aus der DPH auf die DPL übertragen. Dieser Wasserstand korrespondiert gut mit dem Wasserstand im Badegewässer Pratzschwitz.

**Gewachsener Bereich:** Die Ergebnisse der DPH 2/25 bestätigten die Vermutung, dass der Aufschluss im gewachsenen Bereich liegt. Bis zum Grundwasserstand bei +109,7 m NHN (bis ca. 2 m unter GOK) wurden mitteldichte bis sehr dichte Lagerungsverhältnisse erkundet ( $N_{10} = 7 \dots 30$ ). Unterhalb des Grundwassers nahm die Schlagzahl ( $N_{10} > 25$ ) bis zum Abbruchkriterium zu (bei 3,5 m Tiefe). Laut angrenzender Bohrung B 1/93 steht in dieser Tiefe der gewachsene Kiessand an (siehe Schnitt 4 in RBP 2021, II. Tektur, Unterlage A).
