SÄCHSISCHES LANDESAMT FÜR UMWELT, LANDWIRTSCHAFT UND GEOLOGIE
Postfach 54 01 37 | 01311 Dresden

Freiberg,
14. Juli 2015

S 178 bei Schlottwitz – Böschungssicherung Fachtechnische Stellungnahme (= Gefährdungseinschätzung)

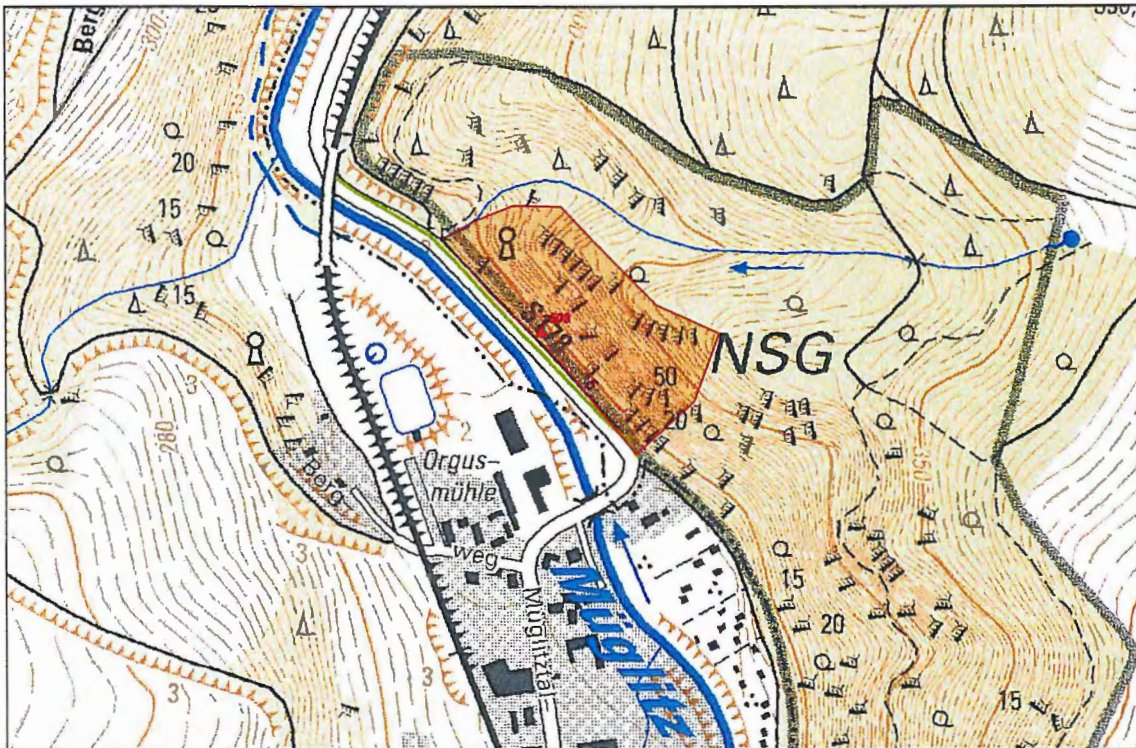
Bild 1
Ausschnitt aus der Topographischen Karte 5148-NO Glashütte

**Bewertungsbereich** ⇒ Die Bewertung erfolgte durch intensive Geländebegehungen (ohne bergsteigerische Sicherung) des im Bild 1 markierten Bereiches. Bei dem im Bewertungsbereich anstehenden Festgestein handelt es sich gemäß [5] um Biotit-Zweifeldspatgneis, mittel bis grobkörnig, flasrig, z.T. kalifeldspatblastisch (Metagranodiorit, Typ "innerer Freiburger Gneis").

**aktuelles Steinschlagereignis** ⇒ das Ereignis wurde mit der laufenden Nummer **509** im **Ereigniskataster** (= Datenbank zur Erfassung von Massenbewegungen im Freistaat Sachsen) des Sächsischen Landesamtes für Umwelt, Landwirtschaft und Geologie, Referat Ingenieurgeologie, dokumentiert. Das Ablagerungsvolumen wird mit ca. 0,25 m³ verlagertes Festgesteinsvolumen eingeschätzt; das Abbruchereignis erfolgte gemäß [3] im April 2014. Die Lage wurde mit Station 5148-008/0,475 (= **Felsmassiv B**) erfasst.

Nach der aktuellen ingenieurgeologischen Bewertung ist für den im Bild 1 gekennzeichneten **Bewertungsbereich** das **Gefährdungspotenzial** insbesondere bezogen auf das **öffentliche Schutzgut Staatsstraße S 178** wie folgt einzuschätzen:

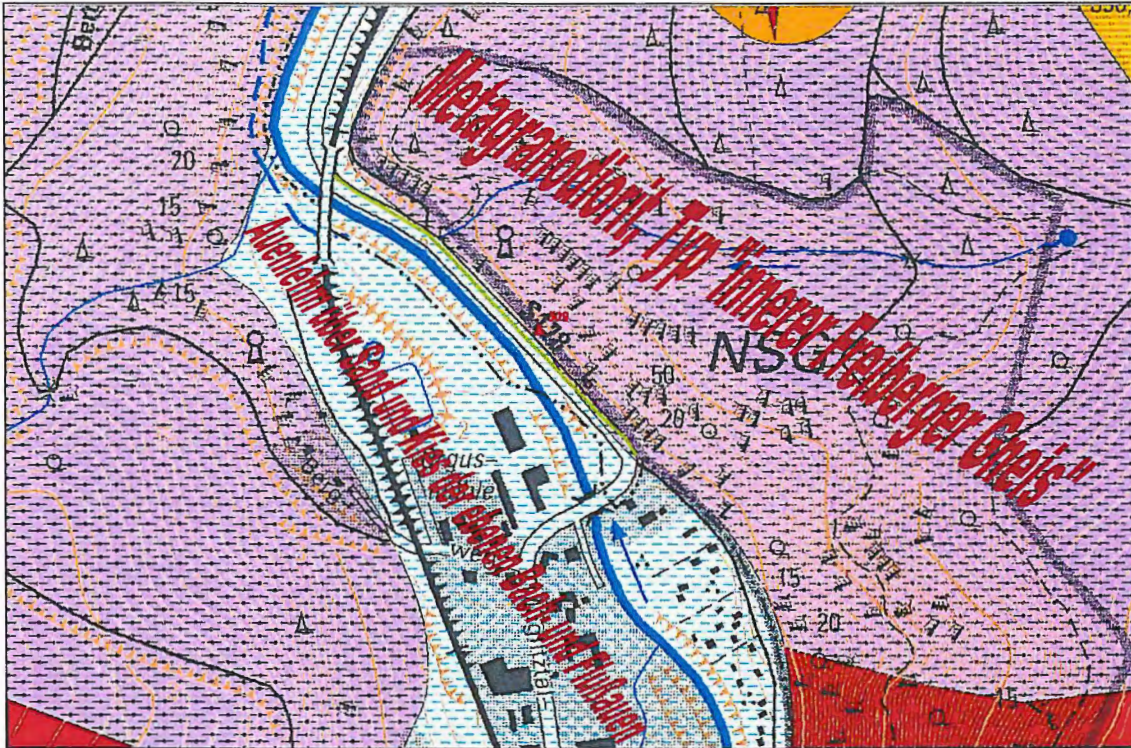
Bild 2

Ausschnitt aus der Geologischen Karte des Freistaates Sachsen 1 : 50 000, GK 50 Blatt L5148 Pima [5]
