Ausgleichs- und Wiederherstellungsmaßnahmen

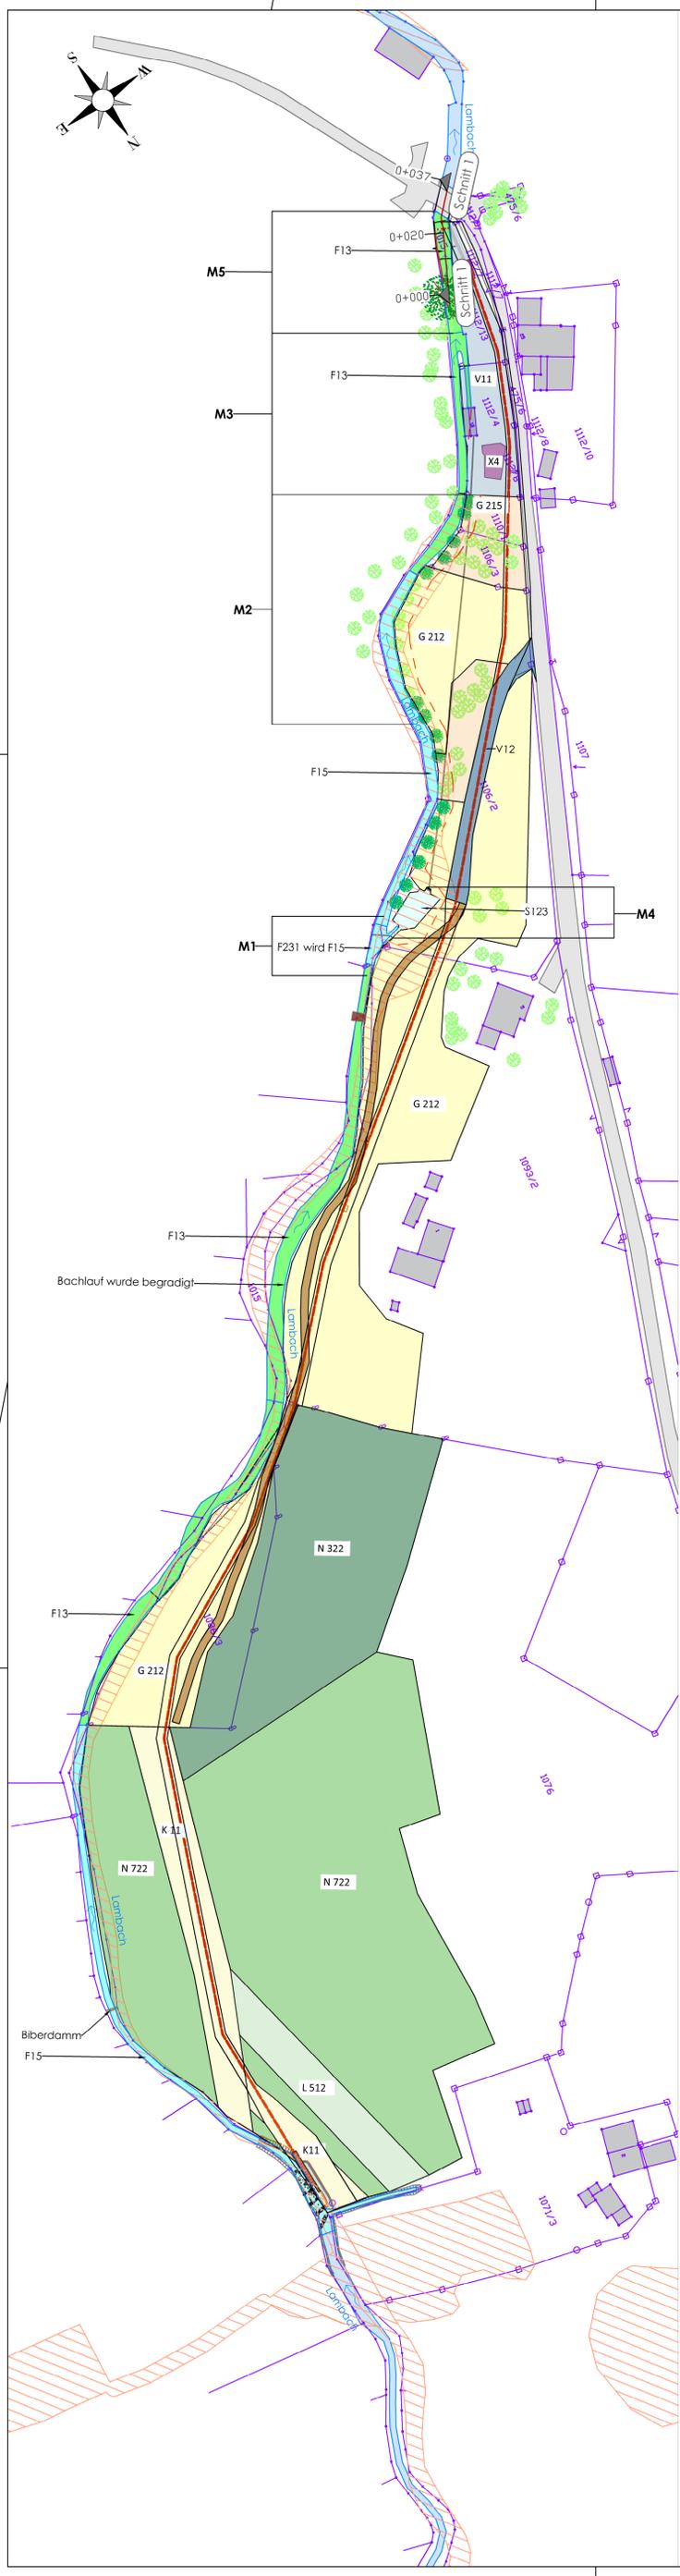
M1 Rückbau bestehendes Wehr mit Fischaufstiegshilfe
 F231 wird zu F15
 Ausgleichsfläche 55 m²
 Beseitigung aller betonierten Bauteile und Fundamente
 Strukturverbessernde Maßnahmen Gewässerufer und Sohle
 Betonierte Sohle wird aufgelöst, betonerte Fischtreppe wird rückgebaut, Gewässersohle wird den natürlichen Verhältnissen wieder angepasst.
 Erhöhung der Wasserführung in der bisherigen Ausleitungsstrecke
 Initialpflanzung Erlen am Bach

M2 Strukturverbesserung bestehende Ausleitungsstrecke
 F13 wird zu F15
 Ausgleichsfläche 421 m²
 Strukturverbessernde Maßnahmen Gewässerufer und Sohle
 Bestehende Ufermauer entlang der orografisch rechten Gewässerhäfte werden stellenweise aufgelöst. Die anfallenden Steine werden strukturgebend ins Gewässer eingebracht und das rechte Ufer der natürlichen Verlagerung überlassen.
 Erhöhung der Wasserführung in der bisherigen Ausleitungsstrecke
 Initialpflanzung Erlen am Bach

M3 Rückbau bestehende Wasserkraftanlage
 F13 bleibt F13, da Ufermauern nicht beseitigt werden können
 Ausgleichsfläche 317 m²
 Ausbau der vorhandenen technischen Anlagen
 Umgestaltung des aktuellen Unterwassers zu kiesiger Flachwasserzone

M4 Umbau bestehendes Einlaufbauwerk der alten WKA
 S121 wird zu S123
 Ausgleichsfläche 115 m²
 Umgestaltung des Staugewässers zu einem naturnahen Teich ohne Anbindung an den Lambach
 inkl. Abflachen der Ufer
