Wildbachschutz und Feststoffrückhaltung Pletzgraben Gemeinde Königssee

Baugrundverhältnisse und Bodenkennwerte, Gründungsempfehlung

Marktschellenberg, 22. November 2019

Dr. Stefan Kellerbauer
Geologie und Geotechnik
Alte Berchtesgadener Straße 60
D - 83487 Marktschellenberg

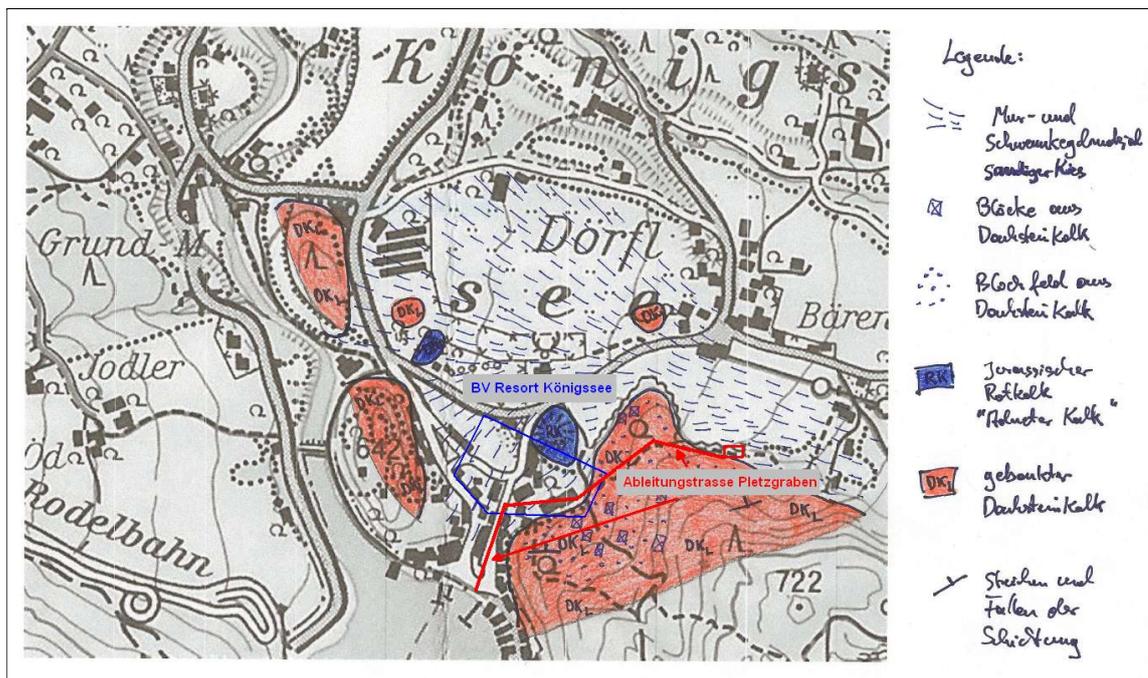
Abbildung 1: Geologische Manuskriptkarte mit Lage der Ableitungstrasse

Die folgende Abbildung zeigt eine geologische Manuskriptkarte mit der 2019 geplanten Ableitungstrasse, welche vom Ersteller des vorliegenden Gutachtens bereits 2011 für die damals schon einmal geplante Verlegung des Pletzgrabens angefertigt wurde. Sie wurde auch für das BV „Resort Königssee“ verwendet.

Gebankter Dachsteinkalk ist orange, Jurakalk dunkelblau angelegt. Geologisch junge Mur- und Schwemmkegelablagerungen des Pletzgrabens sind mit blauer strichliertem Flächensignatur dargestellt.

Die felsoberkante fällt mit ca. 20 ° Neigung nach Nordwesten (zum Pletzgraben) ein. Dies entspricht dem Generalstreichen in diesem Bereich. Hierzu siehe auch die geologische Kartenskizze in Abbildung 1.

Die Felsoberkante fällt mit ca. 20 ° Neigung nach Nordwesten (zum Pletzgraben) ein. Dies entspricht dem Generalstreichen in diesem Bereich. Hierzu siehe auch die geologische Kartenskizze in Abbildung 1.

Die Felsoberkante fällt mit ca. 30 ° Neigung nach Nordwesten (zum Pletzgraben) ein. Dies entspricht dem Generalstreichen in diesem Bereich. Hierzu siehe auch die geologische Kartenskizze in Abbildung 1.

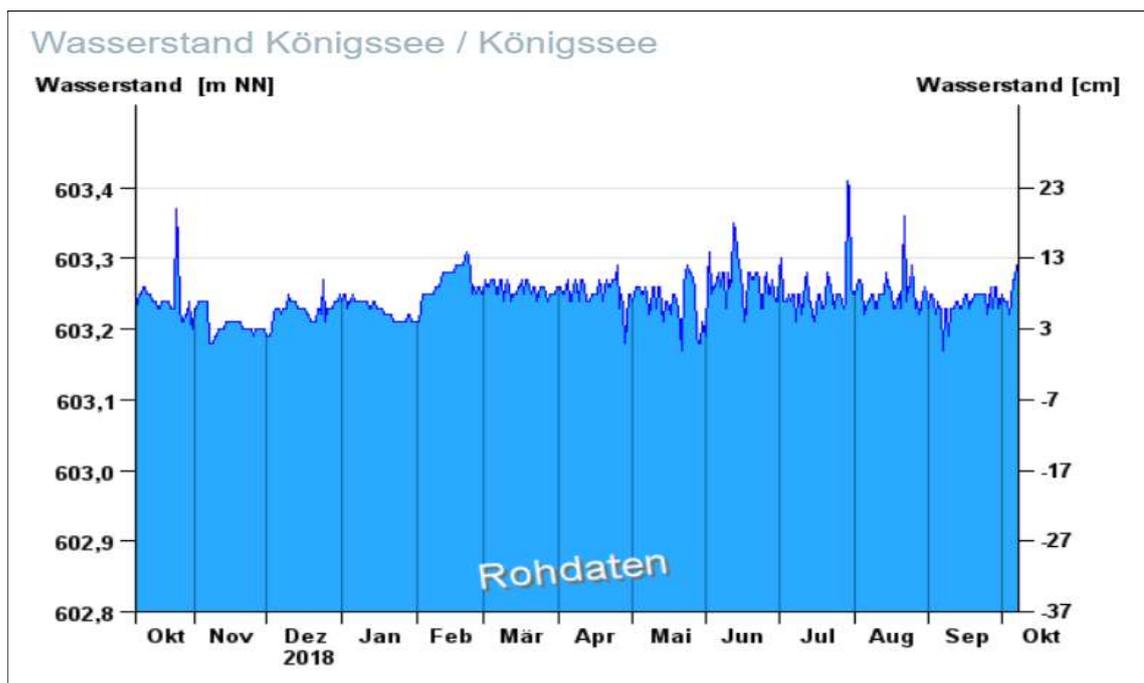
Abbildung 2: Wasserspiegelschwankungen Königssee 02.2017 bis 02.2018

Der Wasserspiegel wird in einem Niveau von 603,2 bis 603,3 m ü. NN konstant gehalten. Die folgende Abbildung zeigt die Wasserspiegelschwankungen im vergangenen Jahr (10.2018 bis 10.2019).

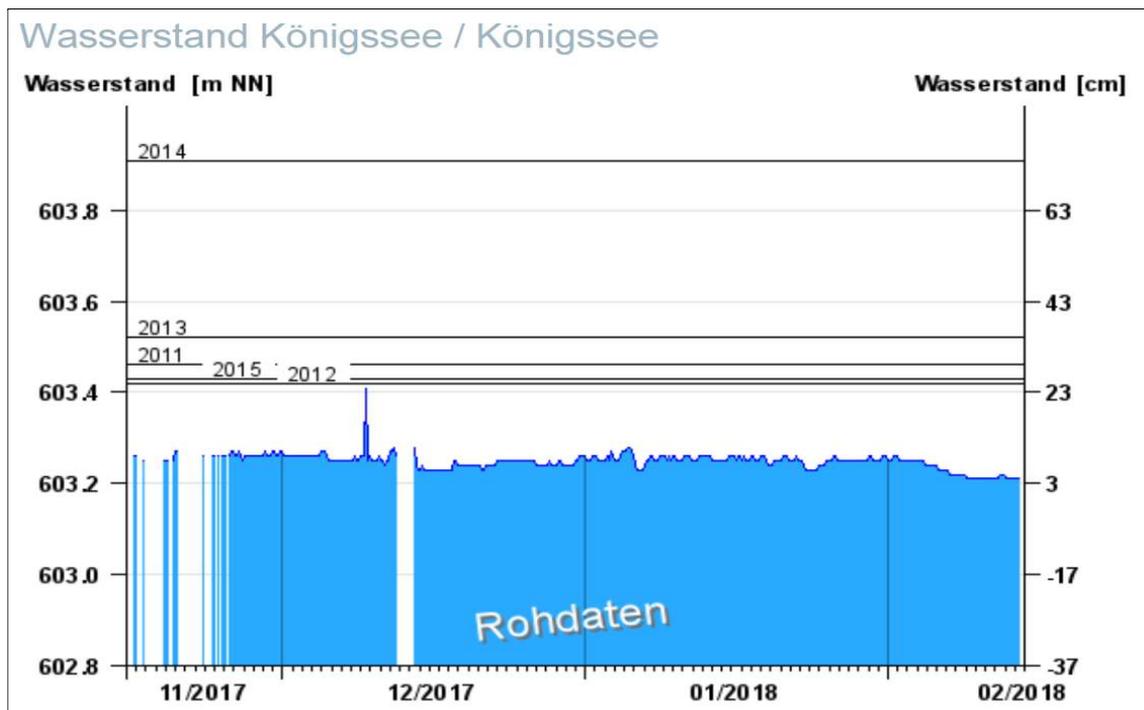
Abbildung 3: Wasserspiegelschwankungen Königssee 11.2017 bis 02/2018 mit Hochwassermarken

Die folgende Abbildung zeigt die Anfang 2018 erreichten Seespiegel mit den erreichten Hochwassermarken. Die beim 30 jährigen Hochwasser 2013 erreichte Hochwassermarke war 603,52 m ü. NN.

Dabei ist zu beachten, dass dabei der Ablass über die Pegelsteuerung in die Königsseer Ache so hoch als möglich gehalten wird.

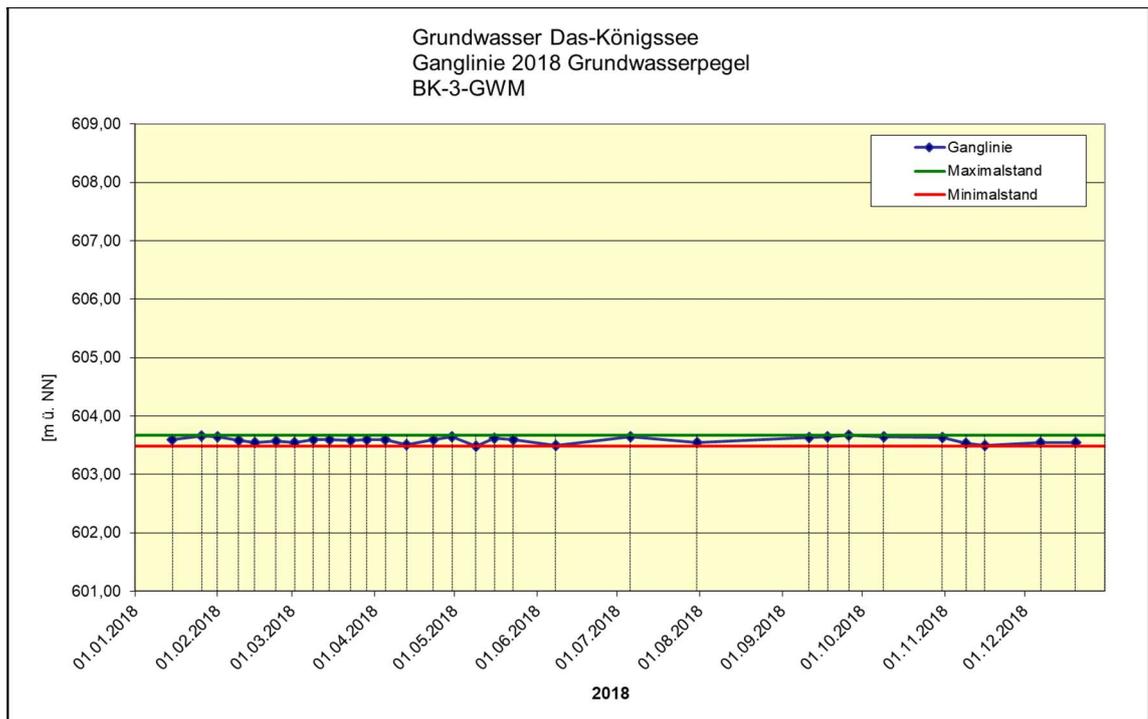
Abbildung 4: GWM 3 – beim Kasino - Jahresganglinie 2018

Die folgende Abbildung zeigt die Grundwasserstände in der für die Ableitungstrasse maßgeblichen Grundwassermessstelle GWM 3 von 01.2018 bis 12.2018. Dieser Grundwasserlauf zeigt die Jahresganglinie 2018

Es ist zu erwarten, dass der maximale Grundwasserstand mit dem Auftreten von Hochwassersituationen um wenige Dezimeter ansteigen wird.

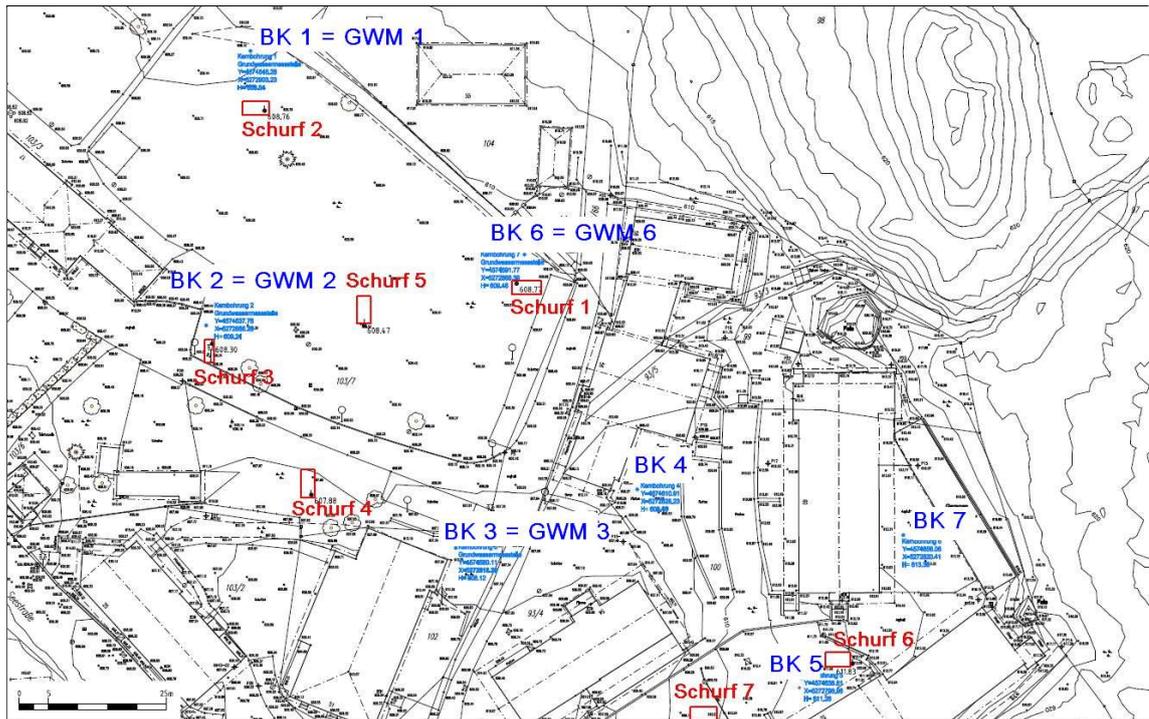
Abbildung 5: Lageplan Ausschnitt (ohne Maßstab) mit Lage der Schürfe, Kernbohrungen und Grundwassermessstellen für das Projekt Resort Königssee

Die Lage der Bodenaufschlüsse (Schurf 1 bis 7) und der Kernbohrungen (BK 1 bis BK 7) aus dem Jahr 2017/2018 aus der Baugrundstudie Resort Königssee sind auf folgendem Lageplanausschnitt dargestellt. Die Bodenaufschlüsse waren im Gelände ausgepflockt und wurden eingemessen. Der Lageplan befindet sich in Anlage 1.

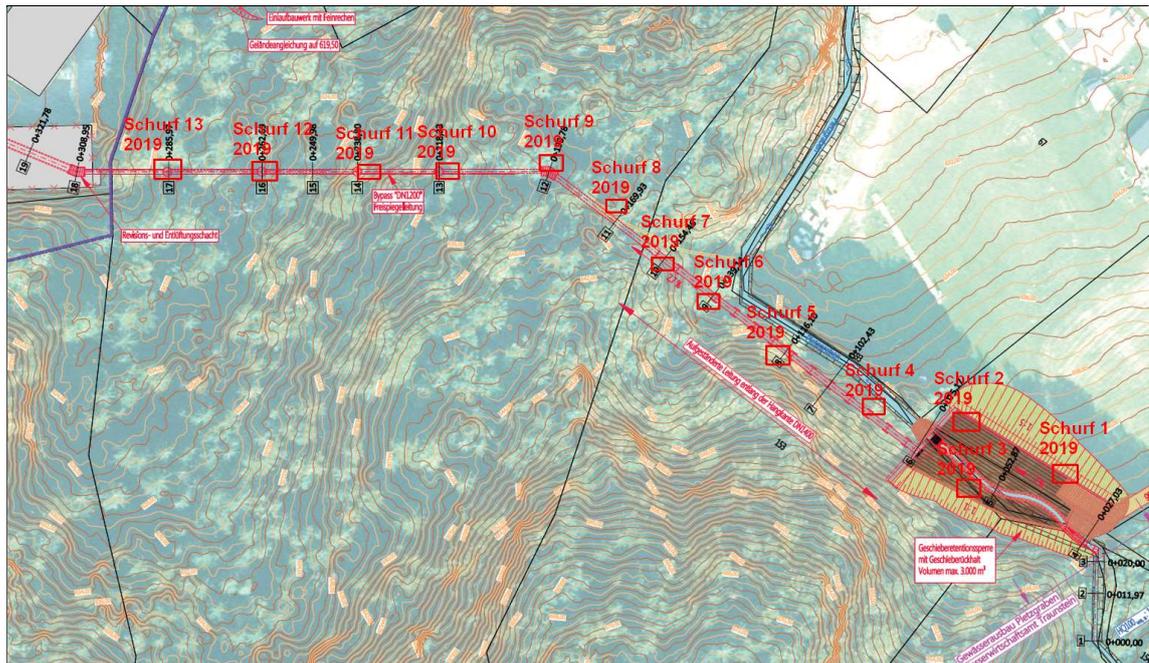
Abbildung 6: Planskizze Schürftgruben zur Erkundung der Ableitungstrasse Pletzgraben oberstrom Resort Königssee

Die Schürftgruben für die Erkundung der Pletzgraben Ableitung wurden im Oktober eingemessen. Der Lageplan ist in Anlage 2 enthalten.

Sie sind auf folgender Skizze in den Lageplan der Pletzgraben Überleitung eingetragen. Die exakte Position, die Koordinaten und die exakte Höhenlage können dem Originalplan (Anlage 2) entnommen werden.

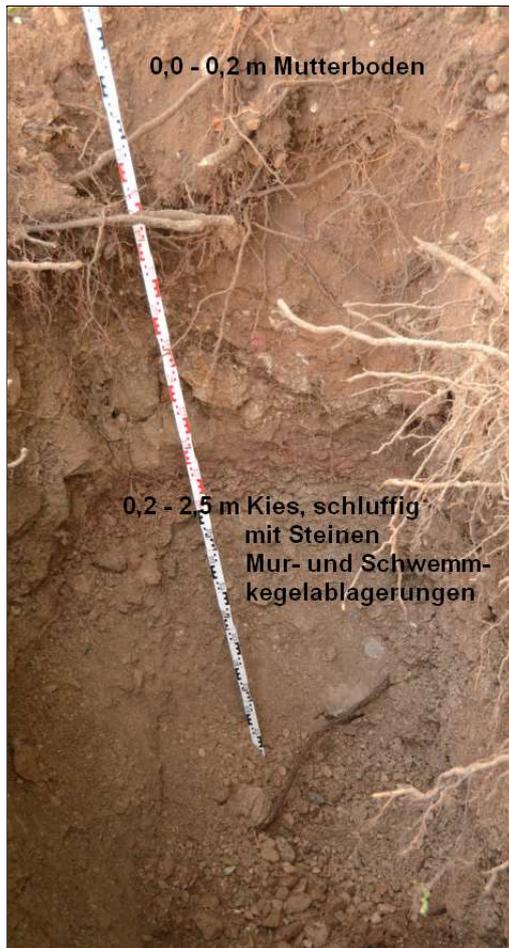
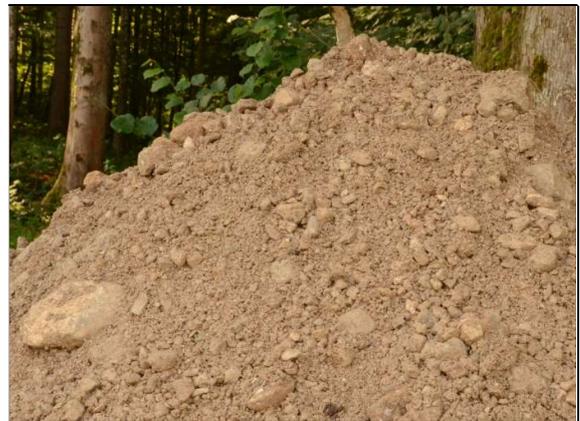
Abbildung 7: Foto Bodenaufschluss Schurf Nr. 1 mit Benennung der angetroffenen Bodenschichten

Das folgende Foto zeigt den ausgehobenen Schurf Nr. 1.

Im Schurf 1 ist eine Mutterbodenschicht von 0,2 m aufgeschlossen.

Darunter folgt von 0,2 m bis 2,5 m schluffiger Kies mit zahlreichen Steinen.

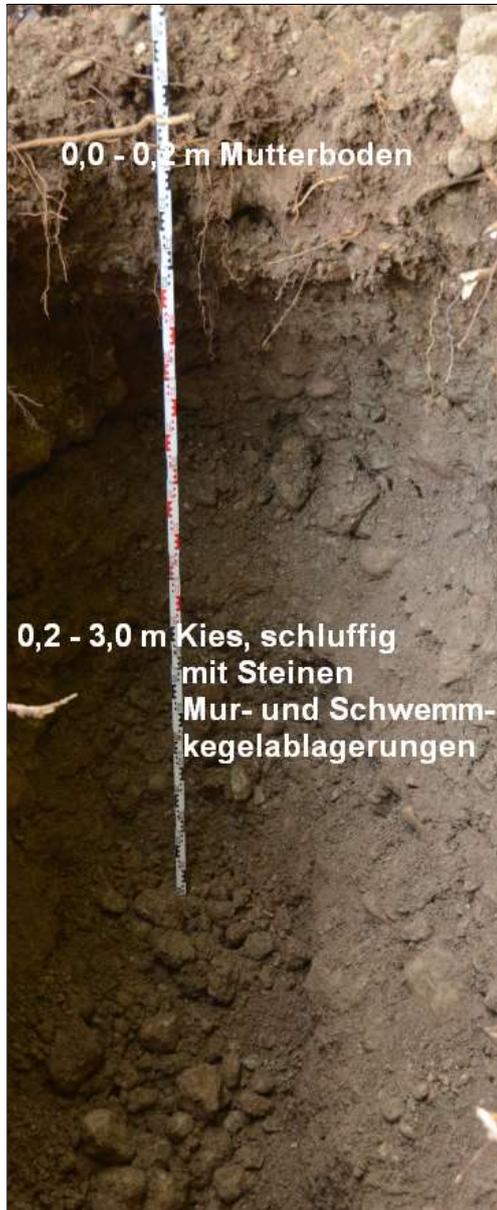
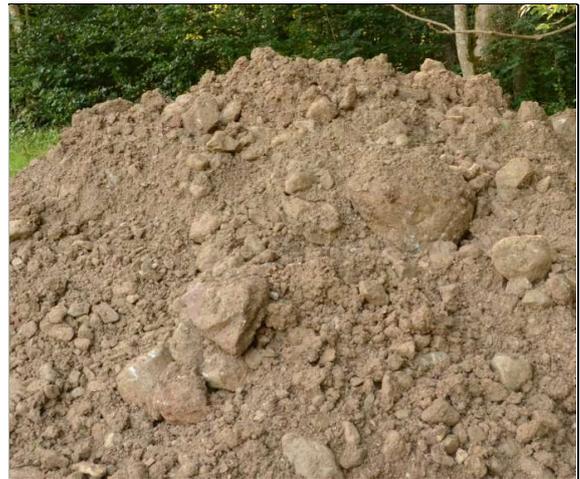
Abbildung 8: Foto Bodenaufschluss Schurf Nr. 2 mit Benennung der angetroffenen Bodenschichten

Das folgende Foto zeigt den ausgehobenen Schurf Nr. 2 mit einer Bodenprobe.

Im Schurf 2 ist eine Mutterbodenschicht von 0,2 m aufgeschlossen.

Darunter folgt von 0,2 m bis 3,0 m schluffiger Kies mit zahlreichen Steinen.

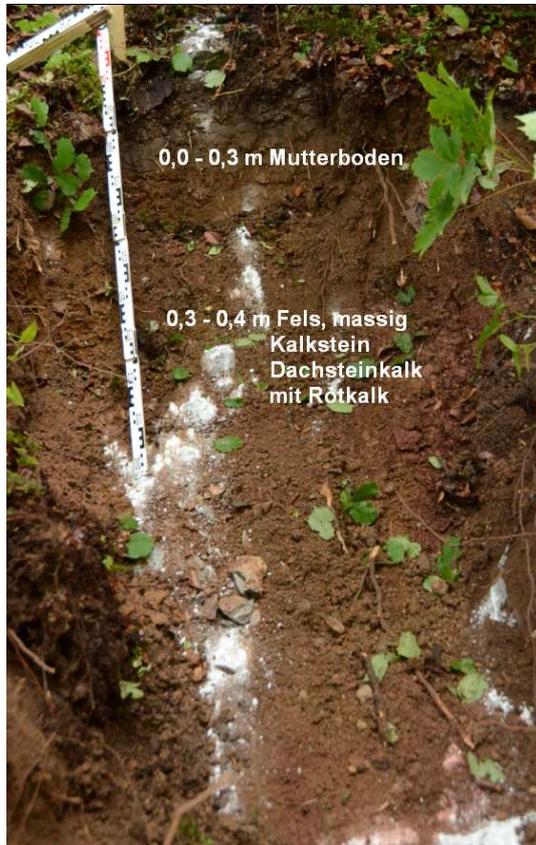
Abbildung 9: Foto Bodenaufschluss Schurf Nr. 3 mit Benennung der angetroffenen Bodenschichten

Das folgende Foto zeigt den ausgehobenen Schurf Nr. 3.

Im Schurf 3 ist unter einer Mutterbodenschicht von 0,3 m massiger bzw. dickbankiger Kalkstein aufgeschlossen.

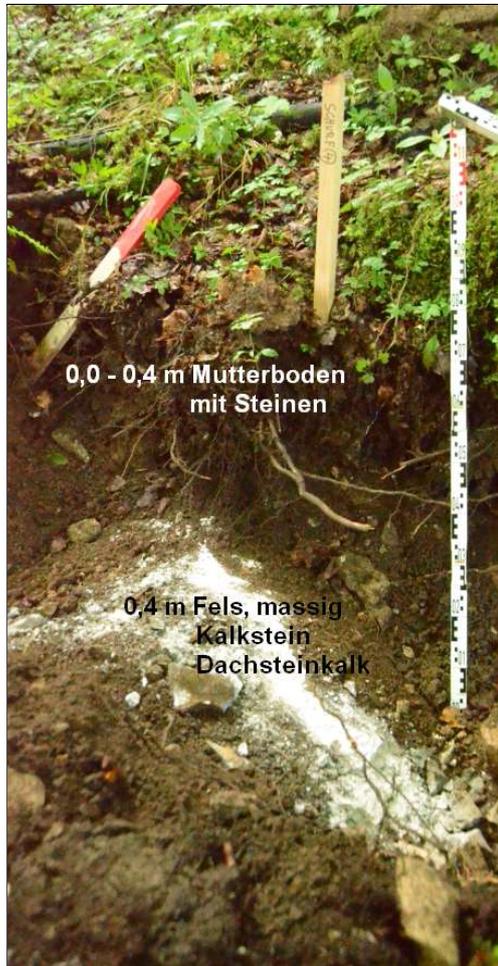
Abbildung 10: Foto Bodenaufschluss
Schurf Nr. 4 mit Benennung der
angetroffenen Bodenschichten

Das folgende Foto zeigt den ausgehobenen Schurf Nr. 4.

Im Schurf 4 ist eine Mutterbodenschicht von 0,4 m mit zahlreichen Steinen abgeschlossen.

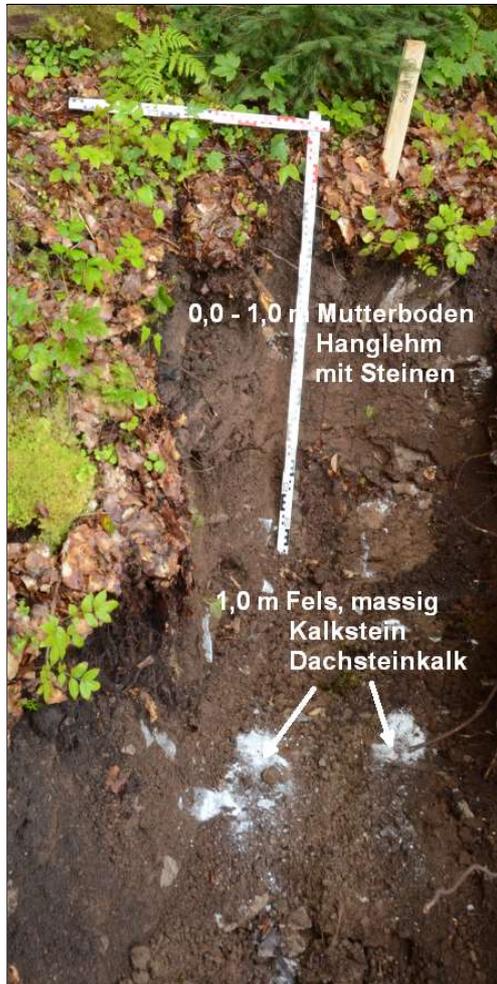
Abbildung 11: Foto Bodenaufschluss Schurf Nr. 5 mit Benennung der angetroffenen Bodenschichten

Das folgende Foto zeigt den ausgehobenen Schurf Nr. 5.

Im Schurf 5 ist eine Mutterbodenschicht von ca. 1,0 m mit Hanglehm und zahlreichen Steinen aufgeschlossen.

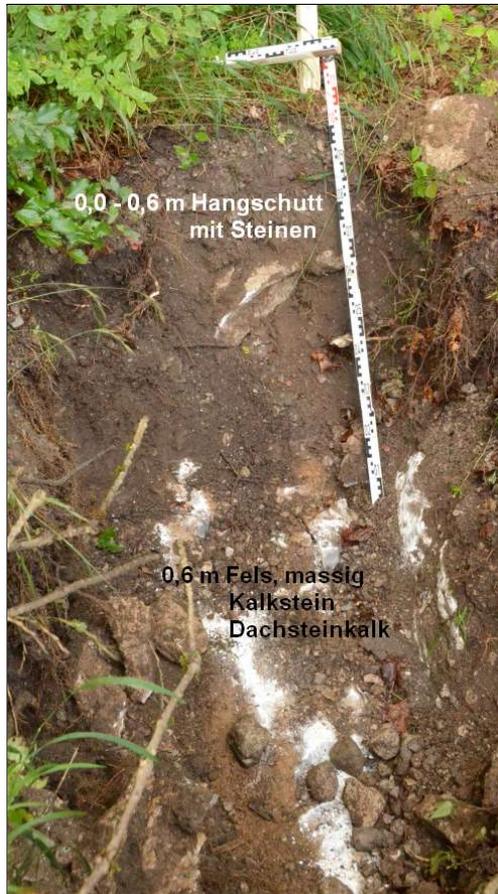
Abbildung 12: Foto Bodenaufschluss
Schurf Nr. 6 mit Benennung der
angetroffenen Bodenschichten

Das folgende Foto zeigt den ausgehobenen Schurf Nr. 6.

Im Schurf 6 ist eine Mutterbodenschicht von 0,6 m mit zahlreichen Steinen aufgeschlossen.

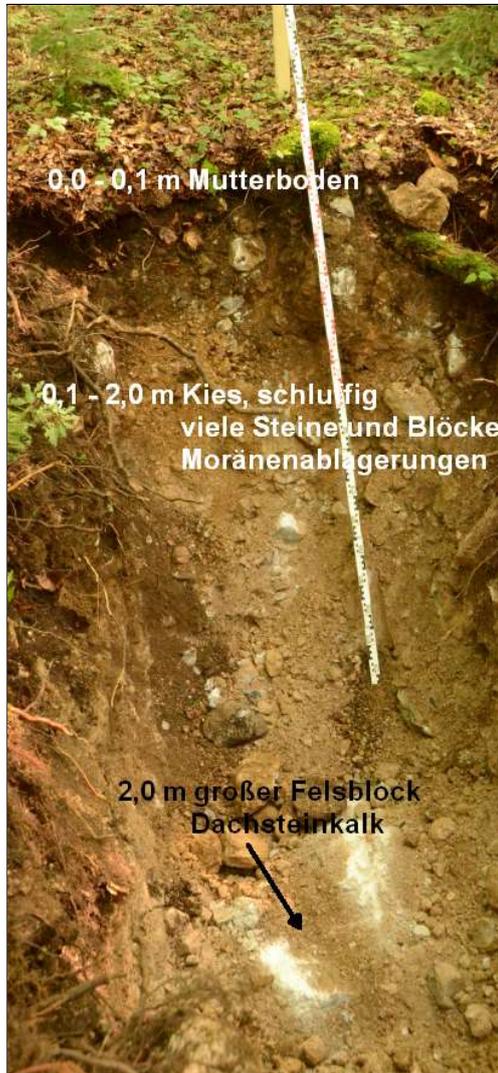
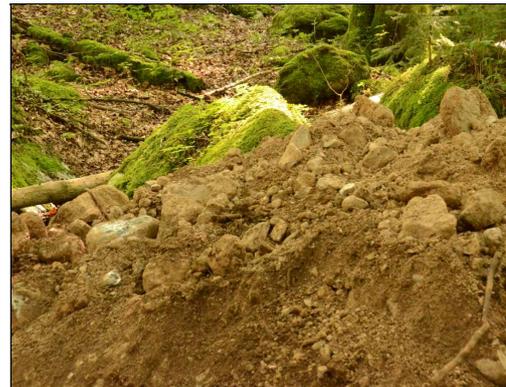
Abbildung 13: Foto Bodenaufschluss
Schurf Nr. 7 mit Benennung der
angetroffenen Bodenschichten

Das folgende Foto zeigt den ausgehobenen Schurf Nr. 7.

Im Schurf 7 ist unter einer 0,1 m mächtigen Mutterbodenschicht bis in 2,0 m Tiefe schluffiger Kies mit vielen Steinen und Blöcken aufgeschlossen. Es handelt sich um Moränenablagerungen auf dem Dachsteinkalk.

Bei 2,0 m steht ein großer Steinblock mit mehr als 3 m³ Rauminhalt an. Er besteht aus Dachsteinkalk und entspricht den vielen im Gelände herumliegenden Felsblöcken. Es handelt sich mit einiger Wahrscheinlichkeit nicht um anstehenden Fels bzw. die Felsoberkante.

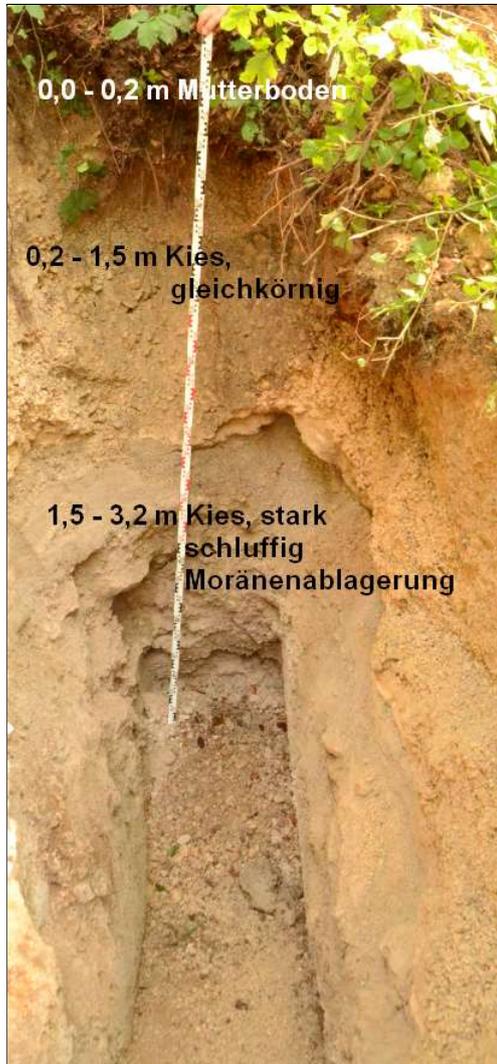
*Abbildung 14: Foto Bodenaufschluss
Schurf Nr. 8 mit Benennung der
angetroffenen Bodenschichten*

Das folgende Foto zeigt den ausgehobenen Schurf Nr. 8.

Im Schurf 8 ist unter einer 0,2 m mächtigen Mutterbodenschicht bis in 1,5 m Tiefe sehr gleichkörniger Kies in lockerer Lagerung aufgeschlossen. Es handelt sich wahrscheinlich um eine fluviatile Ablagerung am Eisrand.

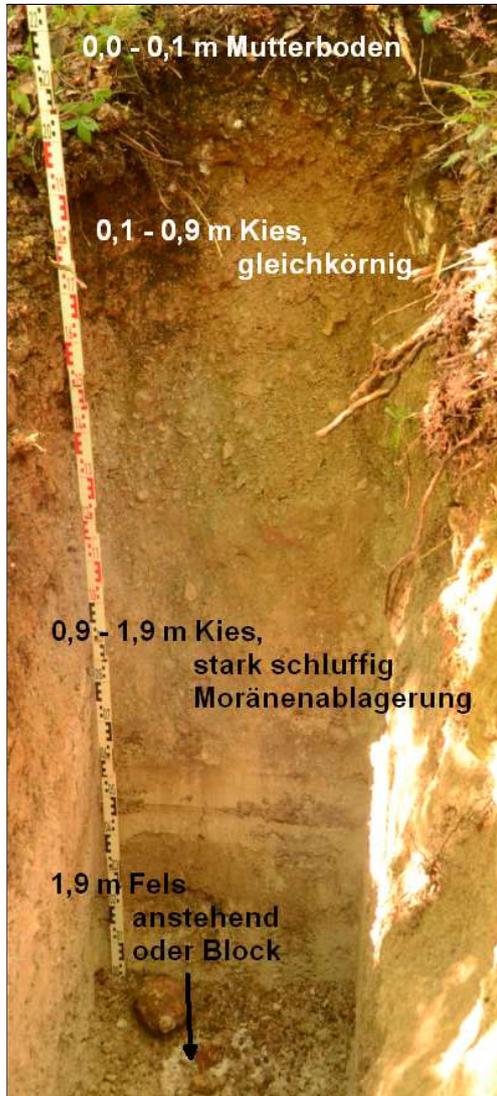
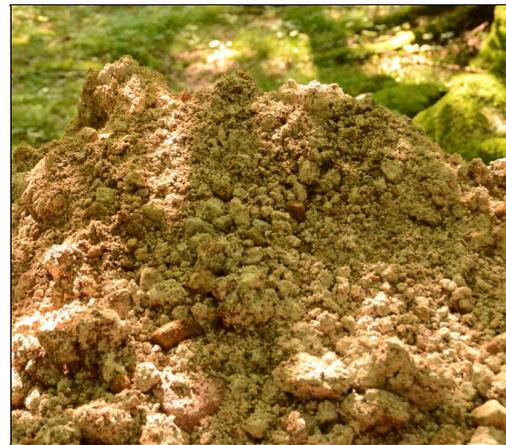
Abbildung 15: Foto Bodenaufschluss Schurf Nr. 9 mit Benennung der angetroffenen Bodenschichten

Das folgende Foto zeigt den ausgehobenen Schurf Nr. 9.

Im Schurf 9 ist unter einer 0,1 m mächtigen Mutterbodenschicht bis in 0,9 m Tiefe gleichkörniger Kies in lockerer Lagerung aufgeschlossen. Es handelt sich wahrscheinlich um eine fluviatile Ablagerung am Eisrand.

Von 0,9 bis 1,9 m steht stark schluffiger Kies, unten mit einer Schlufflage, an. Es handelt sich um Moränenablagerungen.

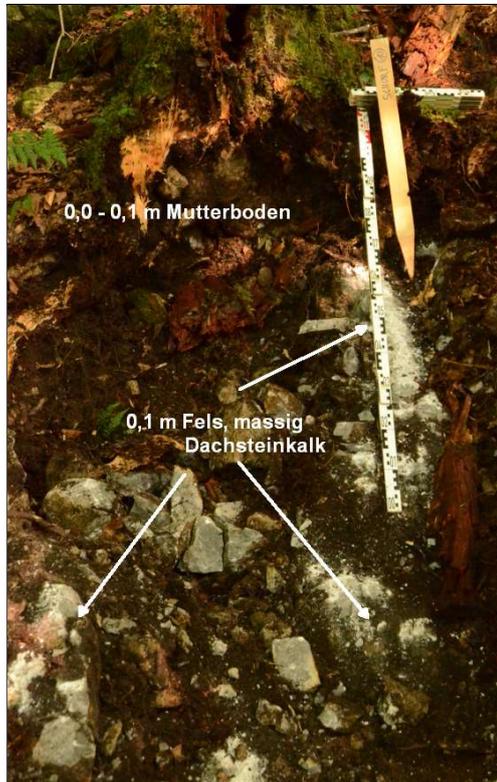
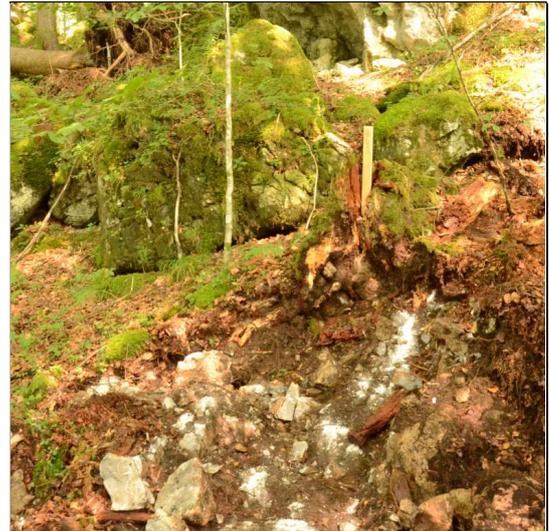
Abbildung 16: Foto Bodenaufschluss Schurf Nr. 10 mit Benennung der angetroffenen Bodenschichten

Das folgende Foto zeigt den ausgehobenen Schurf Nr. 10.

Im Schurf 10 ist unter einer 0,1 m mächtigen Mutterbodenschicht der anstehende, massige bis dickbankige Fels in Form von Dachsteinkalk aufgeschlossen.

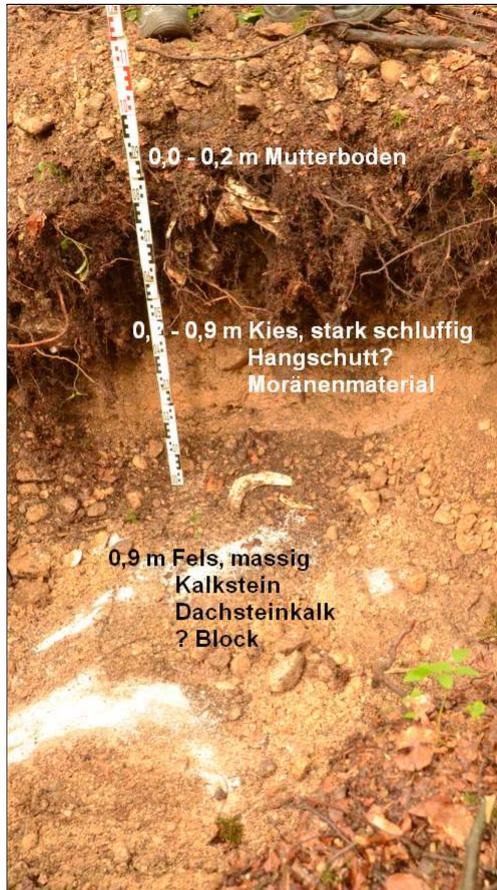
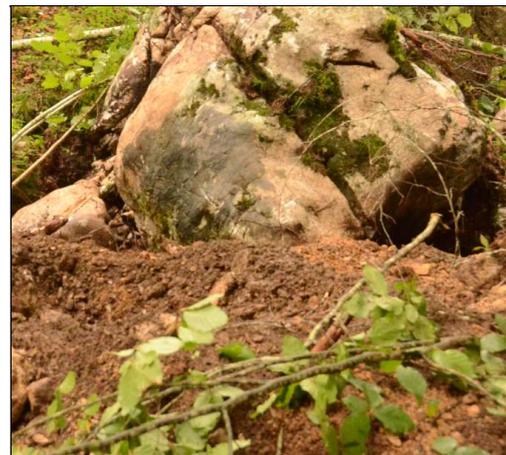
Abbildung 17: Foto Bodenaufschluss Schurf Nr. 11 mit Benennung der angetroffenen Bodenschichten

Das folgende Foto zeigt den ausgehobenen Schurf Nr. 11.

Im Schurf 11 ist unter einer 0,2 m mächtigen Mutterbodenschicht bis in 0,9 m Tiefe stark schluffiger Kies in lockerer Lagerung aufgeschlossen. Es handelt sich um Hangschutt, welcher aus umgelagertem Moränenmaterial besteht.

An der Schurfsohle steht Fels an. Es handelt sich um Dachsteinkalk. Ob hier die Felslinie ansteht oder nur ein einzelner großer Block, kann nicht zweifelsfrei entschieden werden.

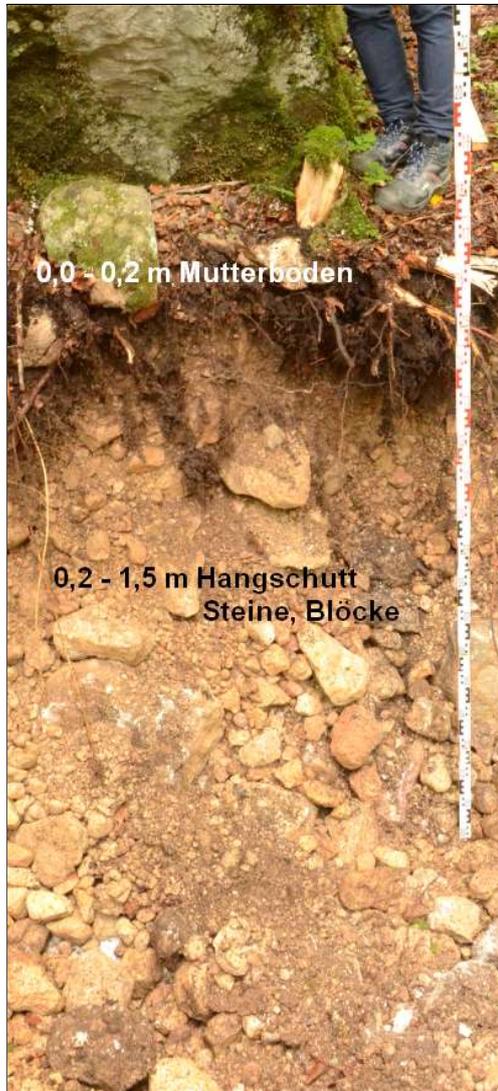
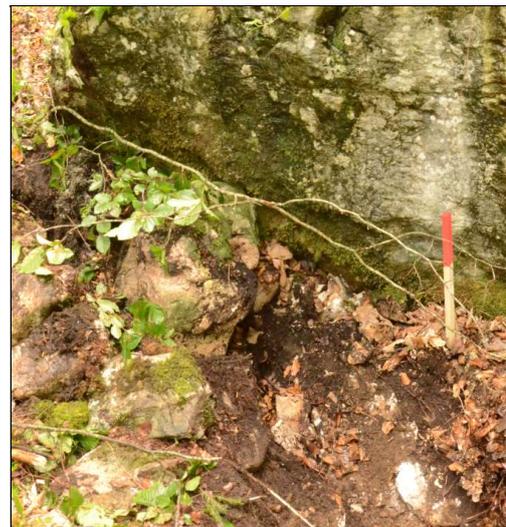
Abbildung 18: Foto Bodenaufschluss Schurf Nr. 12 mit Benennung der angetroffenen Bodenschichten

Das folgende Foto zeigt den ausgehobenen Schurf Nr. 12.

Im Schurf 12 ist unter einer 0,2 m mächtigen Mutterbodenschicht bis zum Schurftiefsten bei ca. 1,5 m Hangschutt, welcher ausschließlich aus großen Geröllen, Steinen und Blöcken besteht, aufgeschlossen. Der Schurf konnte nicht tiefer erstellt werden, weil ein sehr großer Felsblock nicht entfernt werden konnte.

Die Felsoberkante wurde nicht erreicht.

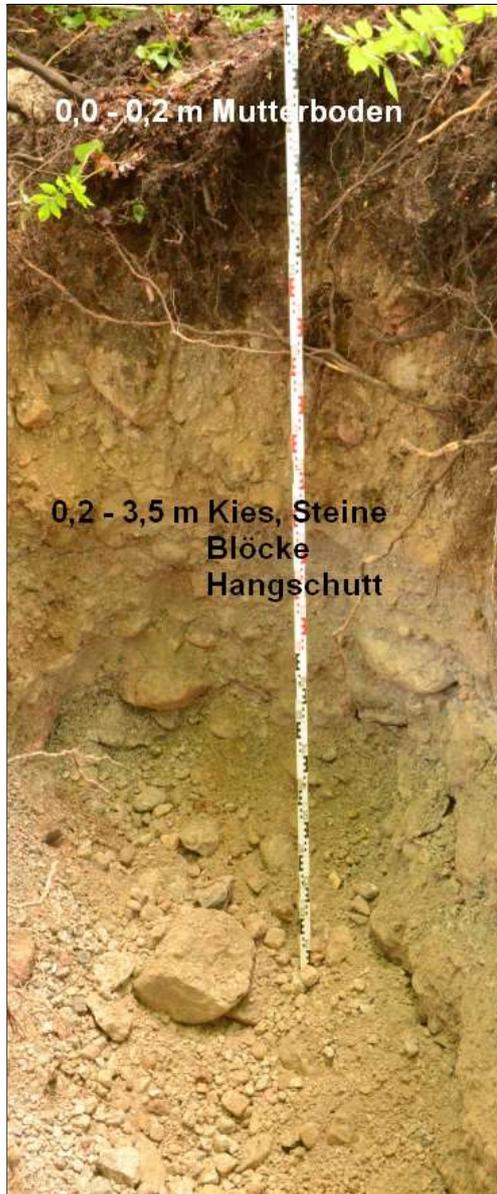
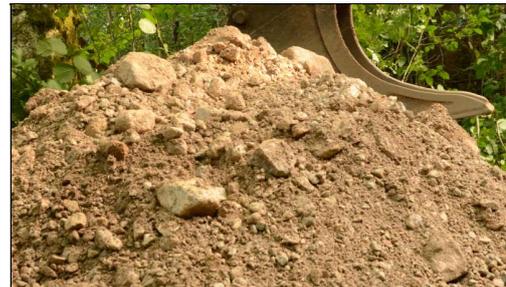
Abbildung 19: Foto Bodenaufschluss Schurf Nr. 13 mit Benennung der angetroffenen Bodenschichten

Das folgende Foto zeigt den ausgehobenen Schurf Nr. 13.

Im Schurf 13 ist unter einer 0,2 m mächtigen Mutterbodenschicht bis zum Schurftiefsten in ca. 3,5 m Kies mit vielen Steinen und Blöcken in lockerer Lagerung aufgeschlossen. Es handelt sich wahrscheinlich um umgelagerte Moränenablagerungen.

Die Felsoberkante wurde nicht erreicht.

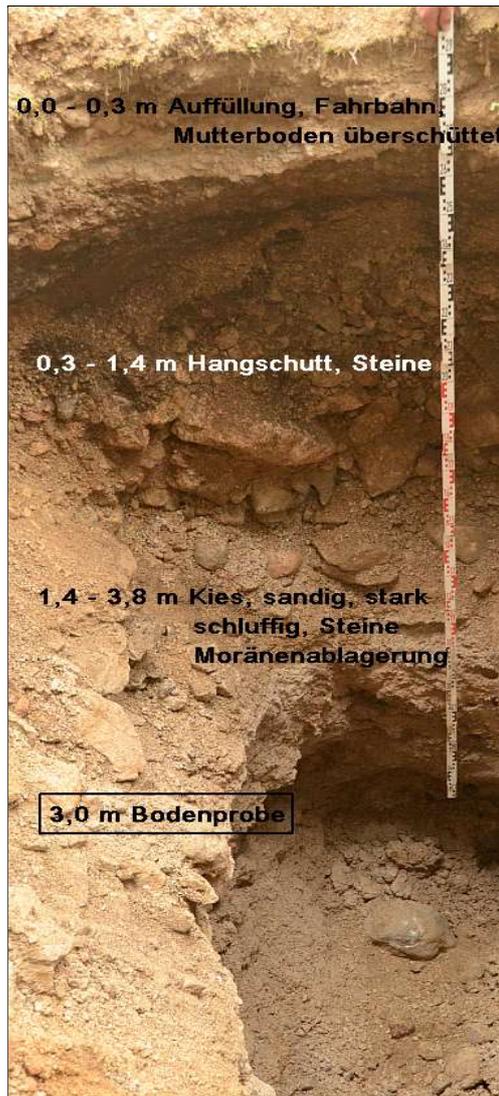
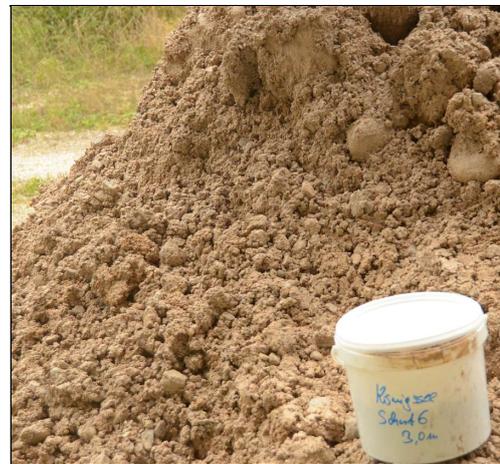
Abbildung 20: Foto Bodenaufschluss
Schurf Nr. 6 mit Benennung der
angetroffenen Bodenschichten
und Bodenprobe

Das folgende Foto zeigt den 2017 ausgehobenen Schurf Nr. 6 für das Resort Königssee.

Im Schurf 6 – 2017 für das Resort Königssee ist von 0,0 bis 0,3 m unter der Auffüllung zur Fahrbahnherstellung eine überschüttete Mutterbodenschicht aufgeschlossen.

Von 0,3 bis 1,4 m folgt Hangschutt aus eckigen Steinen. Eventuell ist das Material auch aufgefüllt worden.

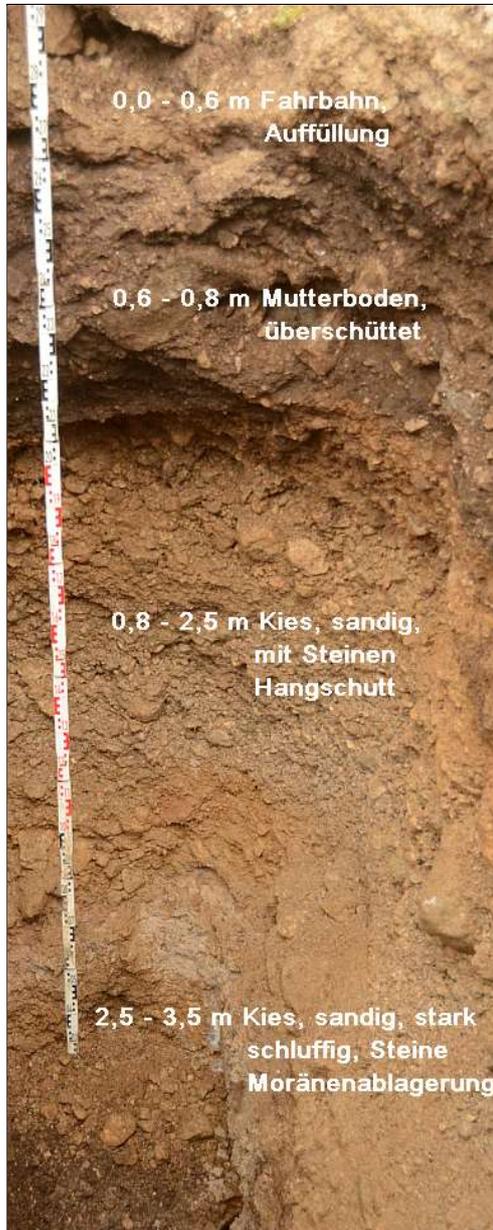
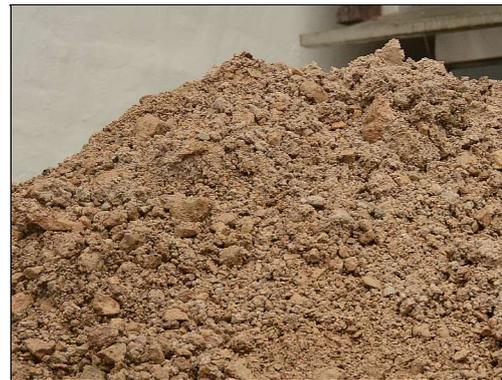
Abbildung 21: Foto Bodenaufschluss Schurf Nr. 7 mit Benennung der angetroffenen Bodenschichten

Das folgende Foto zeigt den 2017 ausgehobenen Schurf Nr. 7 für das Resort Königssee.

Im Schurf 7 ist von 0,0 bis 0,8 m unter der Auffüllung zur Fahrbahnherstellung eine überschüttete Mutterbodenschicht aufgeschlossen.

Von 0,8 bis 2,5 m folgt Hangschutt aus eckigen Kies Korngrößen mit Steinen.

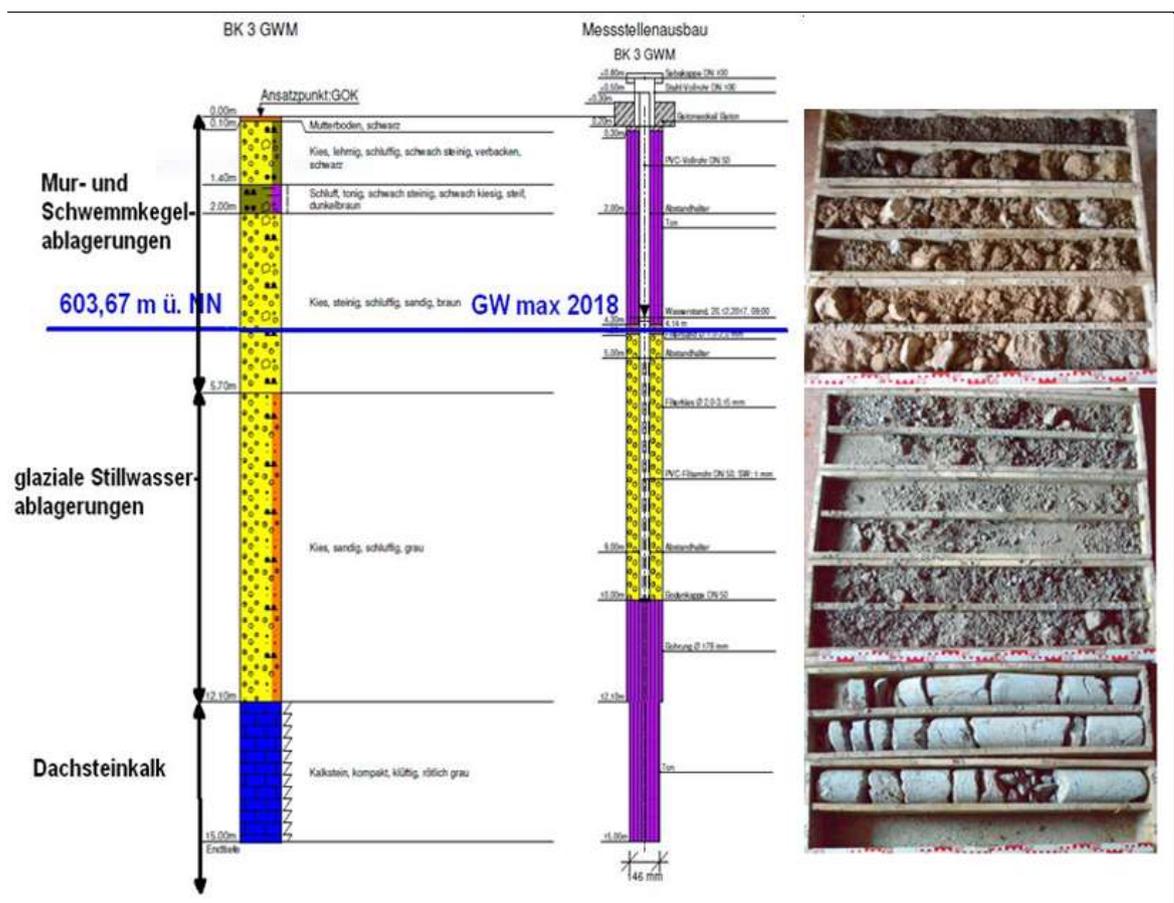
Abbildung 23: Bohrprofil BK 3 mit angetroffener Schichtfolge, Grundwasserstand und Bohrkernfotos

Die folgende Abbildung zeigt die Kernbohrung BK 3 am Kasino mit Schichtenfolge, Grundwasserstand und den Bohrkernfotos.

Oberflächlich steht stellenweise bis ca. 1,5 m Auffüllung aus der historischen Nutzung (Fahrbahnbelag, Bodenaushub mit Ziegelresten, Bahnschotter) an. Die anthropogene Auf-

Die Kernbohrungen im Bereich der Tiefgarage weisen in Verbindung mit den Schürfgruben einen einigermaßen einheitlichen Schichtenaufbau im Bereich der Talung bzw. der geplanten Tiefgarage nach. Die in der Kernbohrung BK 3 aufgeschlossenen Bodenverhältnisse werden voraussichtlich ebenfalls entlang der Ableitungstrasse in der Verbindung Jennerstraße – Seestraße herrschen. Sie wurden mangels zusätzlicher Bodenaufschlüsse (Straßensperrung, Betretungserlaubnis, Terminplan) für die Planung der Ableitungstrasse in diesem Bereich verwendet. Der Aushub wird voraussichtlich ausschließlich im Lockerboden und zwar am Übergang Mur- und Schwemmkegelablagerungen zu glazialen Stillwasserablagerungen (bindige Seeton- bzw. Moränenablagerungen) erfolgen.

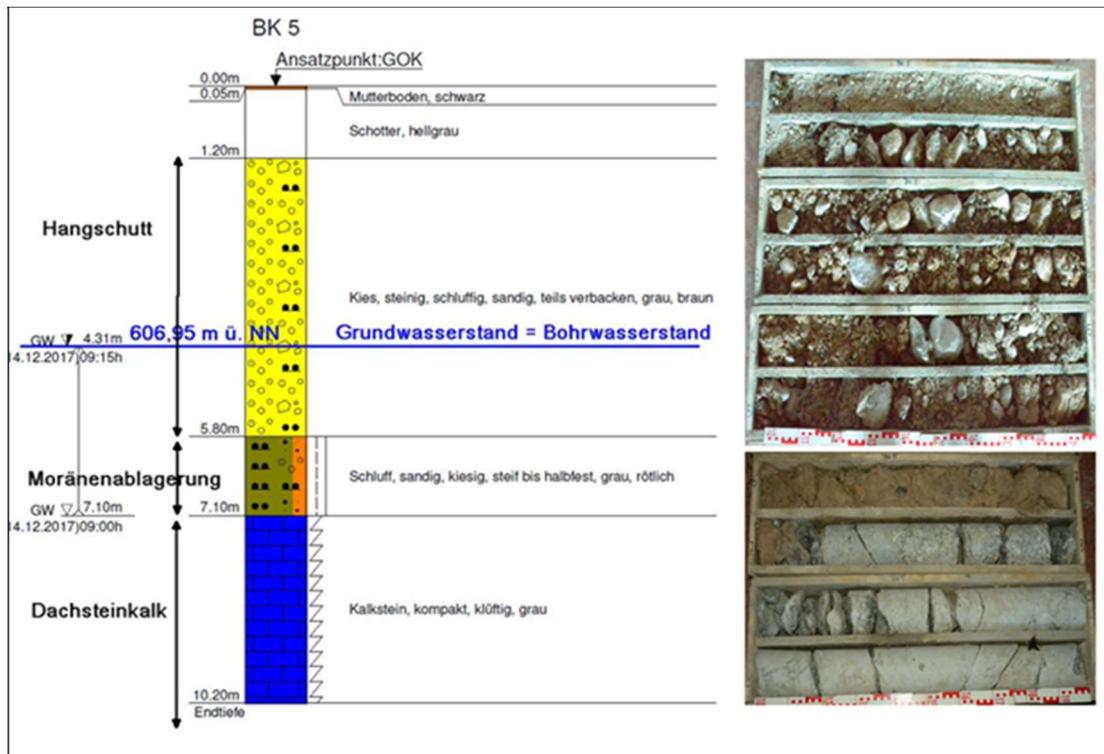
Abbildung 24: Bohrprofil BK 5 mit angetroffener Schichtfolge, Grundwasserstand und Bohrkernfotos

Hier noch die Kernbohrung BK 5 (Schichtenfolge, Grundwasserstand, Bohrkernfotos) im Bereich des geplanten Absturzschachtes.

Oberflächlich steht im Bereich der Gebäude und der Parkplätze bis ca. 1,0 m Auffüllung aus der Befestigung der Zuwegungen und des Vorplatzes an, welche in den folgenden Schichtenverzeichnissen nicht separat ausgewiesen wurde.

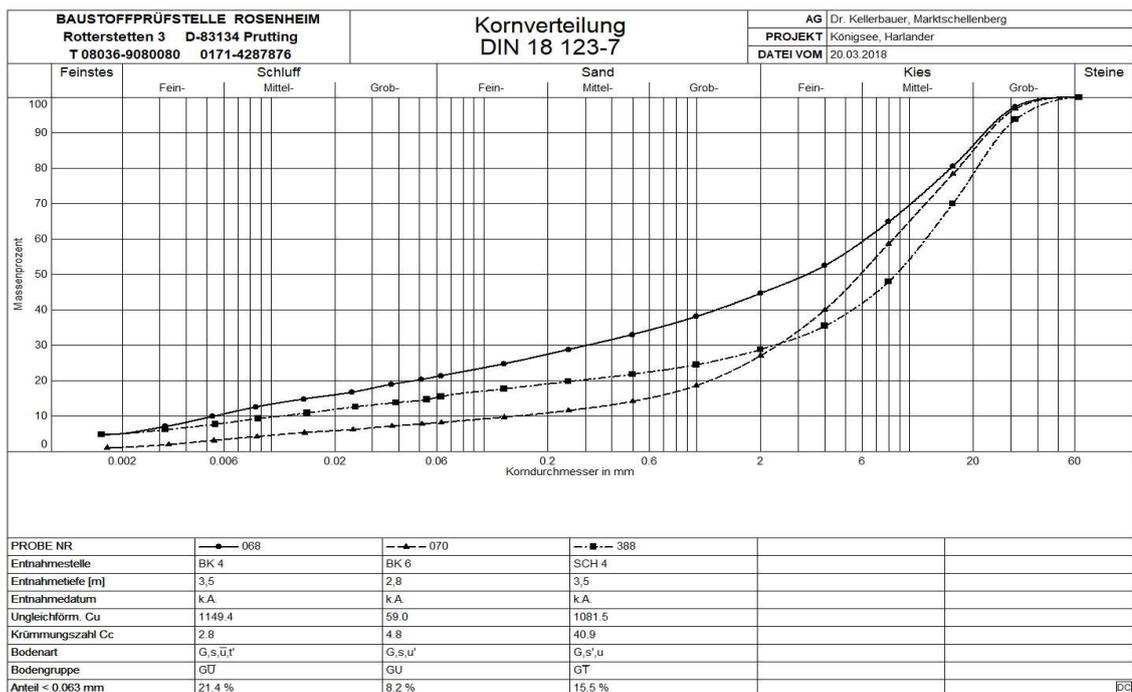
Abbildung 25: Kornsummendigramm Bodenproben Mur- und Schwemmkegelablagerungen

Bei der Probenahme wurden Steine und Blöcke aussortiert. Die nachfolgende Grafik zeigt die Kornverteilung sämtlicher dieser Bodengruppe zugeordnete Proben aus den Rammkernbohrungen und den Baggerschürfen.

Die Bodenprobe aus den korngestützten, locker gelagerten Mur und Schwemmkegelablagerungen weisen Feinkornanteile $<0,063$ mm von 8,2 bis 21,4 % auf. Sie sind daher als Kies, tonig (GT), bzw. Kies schluffig (GU) oder Kies stark schluffig (GU*) anzusprechen.

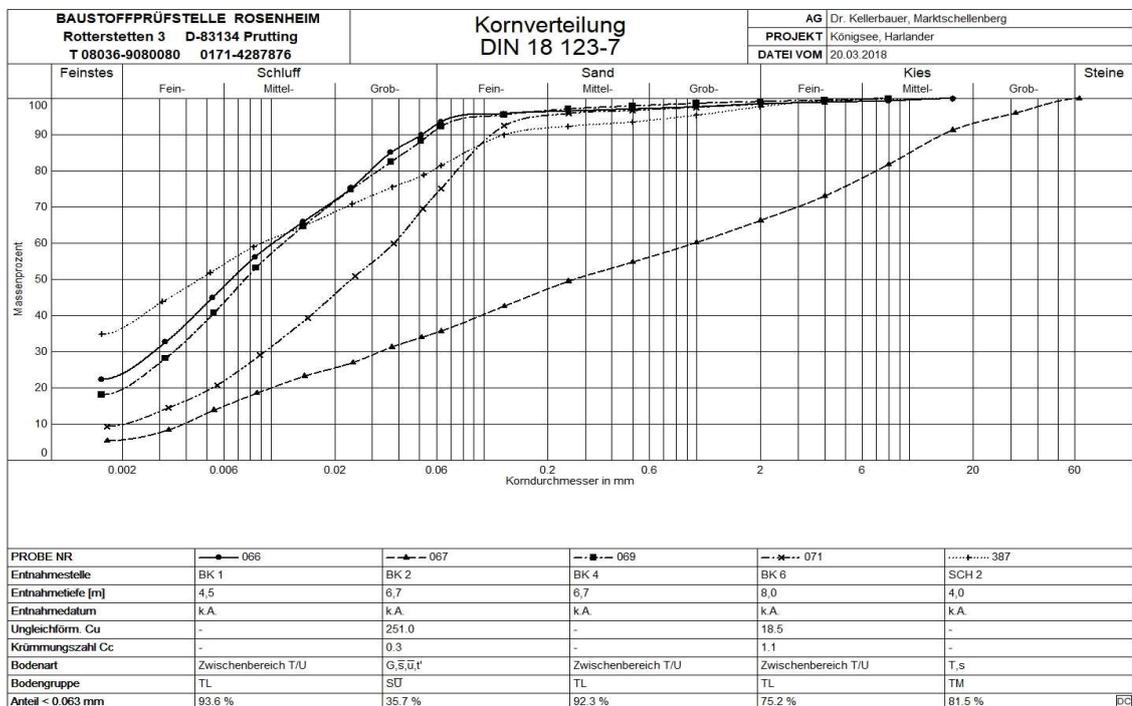
Abbildung 26: Kornsummendiagramm glazialer Seeablagerungen („Seeton“)

Die nachfolgende Kornverteilung zeigt sämtliche dieser Bodengruppe zugeordnete Proben aus den Rammkernbohrungen und den Baggerschürfen.

Die Bodenproben aus dem bindigen, leicht plastischen glazialen Stillwasserablagerungen weisen Feinkornanteile $<0,063$ mm von 35,7% aus einer offensichtlich sandhaltigen Lage bis 93,6 % auf.

Die feinkörnigen Proben sind als leicht plastischer Ton (TL) anzusprechen. Die sandhaltige Probe ist als Sand, stark schluffig (SÜ) zu bezeichnen.

Der Wassergehalt der Proben schwankt je nach Feinkornanteil zwischen 5,3 und 14,9 %.

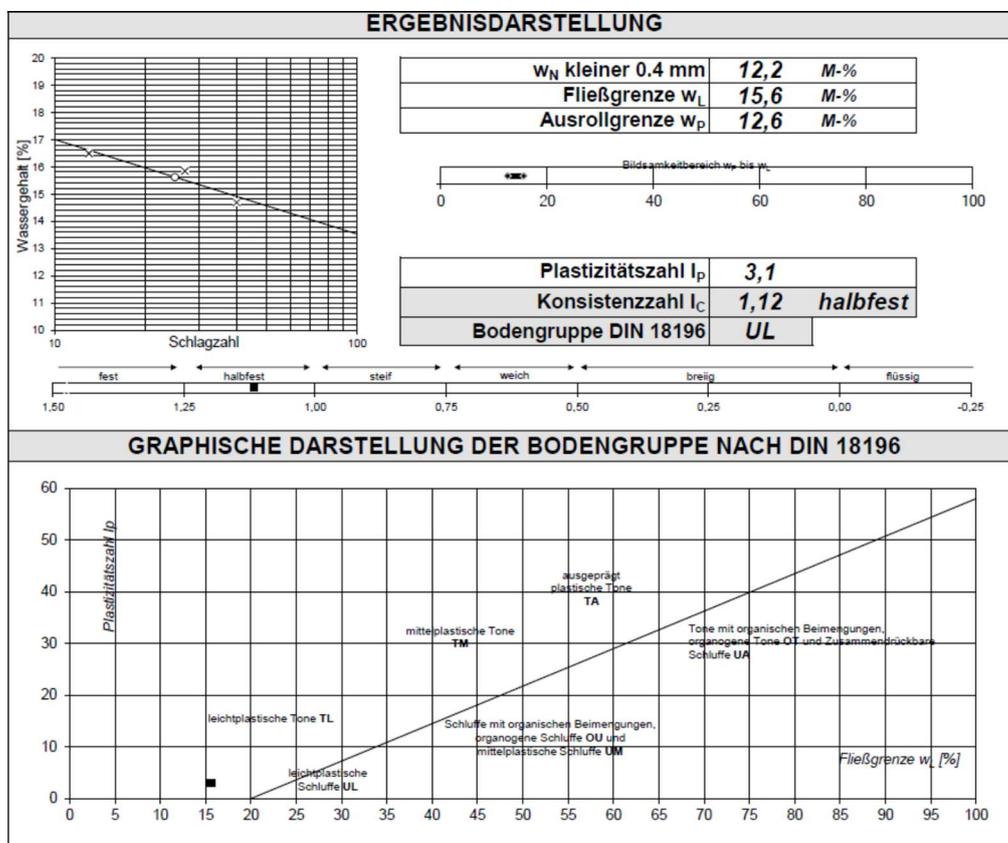
Abbildung 27: Konsistenzgrenzen Probe BK 1 4,5 m

An den feinkörnigen Proben aus den Bohrungen wurden die Konsistenzgrenzen bestimmt. Alle 3 untersuchten Proben weisen eine halbfeste bis feste Konsistenz auf. Es ist zu beachten, dass es sich bei den Proben um Bereiche mit ausgeprägt bindigen Bodeneigenschaften ohne Kies- und Sandanteile handelt. In der Gesamtheit sind in den Bohrkernen auch zahlreiche Bereiche mit augenscheinlich schlechteren Konsistenzen vorhanden. Die Konsistenzen nehmen mit der Entnahmetiefe der Proben erwartungsgemäß zu.

Nachfolgend beispielhaft die Auswertung für die Probe BK 1 aus 4,5 m Tiefe.
