Wildbachschutz und Feststoffrückhaltung Pletzgraben Gemeinde Königssee

Baugrundverhältnisse und Bodenkennwerte, Gründungsempfehlung

Marktschellenberg, 22. November 2019

Dr. Stefan Kellerbauer
Geologie und Geotechnik
Alte Berchtesgadener Straße 60
D - 83487 Marktschellenberg

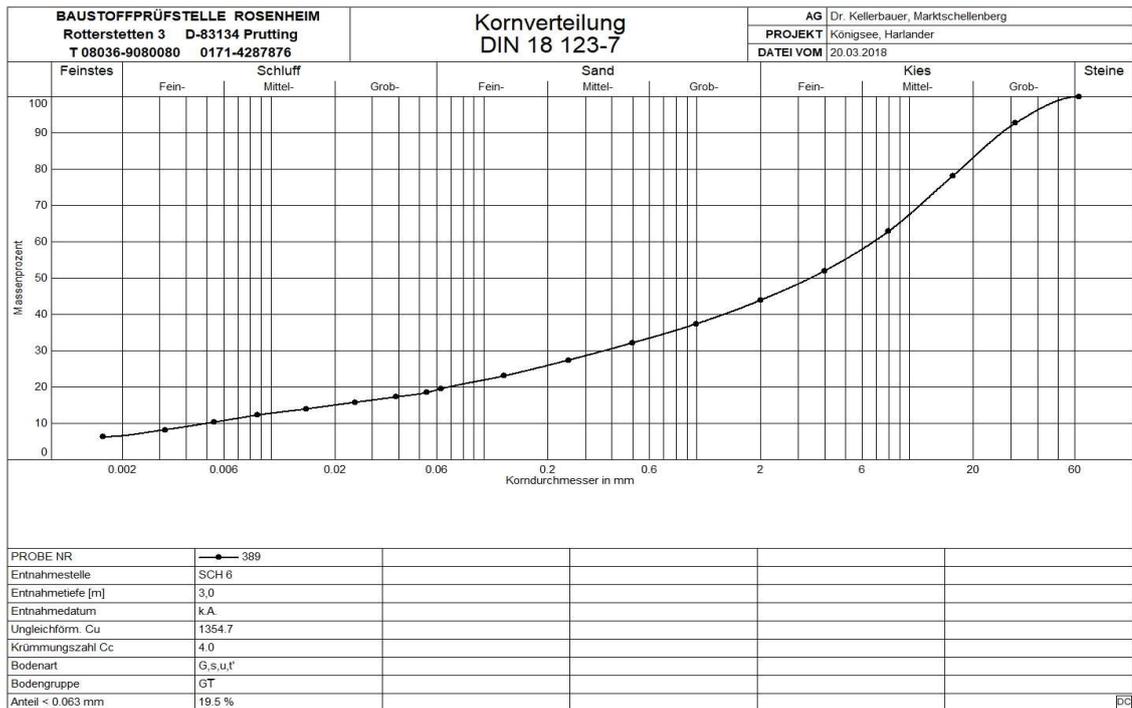
Abbildung 28: Kornsummendigramm Moränenablagerungen

Aus den am östlichen Baufeldrand des BV Resort Königssee aus der Ableitungstrasse unter dem Hangschutt anstehenden Moränenablagerungen wurde die Probe SCH 6 3,0 m entnommen.

Der Feinkornanteil dieser Probe betrug 19,5 %. Der Wassergehalt war 8,6 %.

Die Probe aus den bindigen Moränenablagerungen (Schurf 6 - 3,0 m) ist als Kies, tonig (GT) zu bezeichnen.

Es sind in diesem Boden jedoch auch Bereiche mit höherem Feinkornanteil vorhanden. Die Moränenablagerungen weisen in ihrer Gesamtheit gemischtkörnige Bodeneigenschaften auf. Sie verzahnen sich zur Talmitte hin mit den glazialen Stillwasserablagerungen.

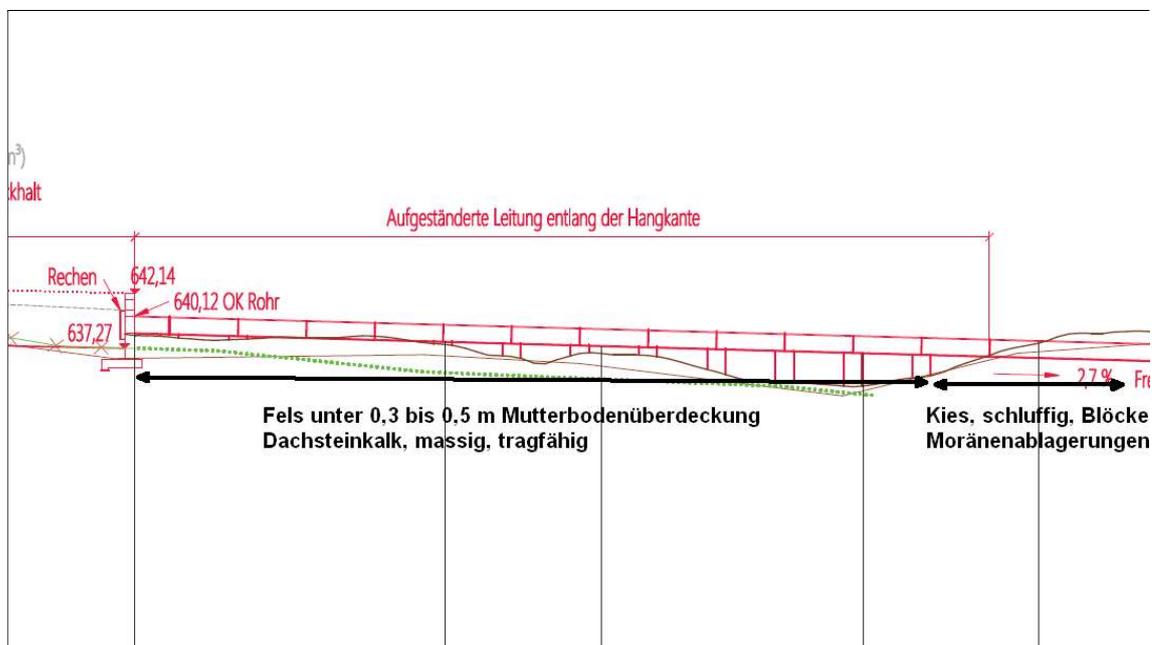
Abbildung 30: Bodenverhältnisse an der aufgeständerten Leitung

Die hangparallel als aufgeständerte Rohrleitung konzipierte Ableitungstrasse verläuft bis knapp über den Tiefpunkt beim 90° Knick des bestehenden Pletzgrabens im festem, tragfähigem Fels. Der hier anstehende Dachsteinkalk ist nur von einer geringmächtigen Mutterbodenschicht mit Hangschuttanteilen von 0,3 bis 0,5 m, welche zahlreiche Steine enthält, bedeckt.

Die Gründung kann direkt auf den tragfähigen Fels mit Einzelfundamenten erfolgen. Diese sollten beispielsweise mit Steckisen schubgesichert mit dem Untergrund verbunden werden.

Ab dem Tiefpunkt im Gelände, wo im Schurf 6 noch Fels aufgeschlossen ist, beginnen in Ableitungsrichtung Moränenablagerungen den Fels zu überlagern. Der Übergang konnte nicht aufgeschlossen werden., jedoch liegt der nächste Schurf 7 bereits in schluffigem Kies und hat die Felsoberkante nicht erreicht.

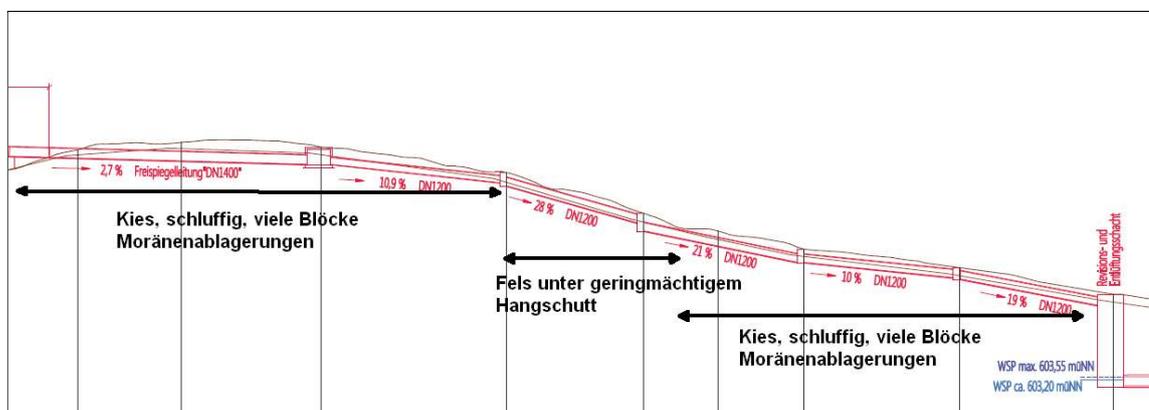
Abbildung 31: Bodenverhältnisse Querung Waldstück

Die Ableitungstrasse in der Querung des Waldstückes verläuft in den flacheren Bereichen in schluffigem Kies, welcher zahlreiche große und teilweise auch sehr große Felsblöcke von über 10 m³ Rauminhalt aufweist. In den Schürfgruben 7, 8, 9 sowie 11 bis 13 konnte keine eindeutige Felslinie erkannt werden. Die Schürfgruben enden in Tiefen von 2,0 bis 3,5 m meist auf einem großen Felsblock, der dann nicht mehr freigelegt werden konnte.

In der Schürfgarbe 10 steht Fels unmittelbar unter dem Mutterboden an. Der Fels taucht hier an der Versteilung des Geländes aus den überlagernden Moränenablagerungen auf. Die Mächtigkeit der angrenzenden Moränenablagerungen nimmt entlang der Trasse zu den benachbarten Schürfgruben dann rasch zu.

Der Bau des Rohrleitungsgrabens (Künette) kann in herkömmlicher Bauweise zum größeren Teil mit normalem Grabenverbau erfolgen. Die Tragfähigkeit der Aushubsohle ist nach Einbau einer Ausgleichsschüttung auf jeden Fall gegeben. Wenig oder nicht tragfähige Schichten sind nicht vorhanden. Es kann auch mit einer Neigung von vorläufig 45 ° frei geböscht werden.

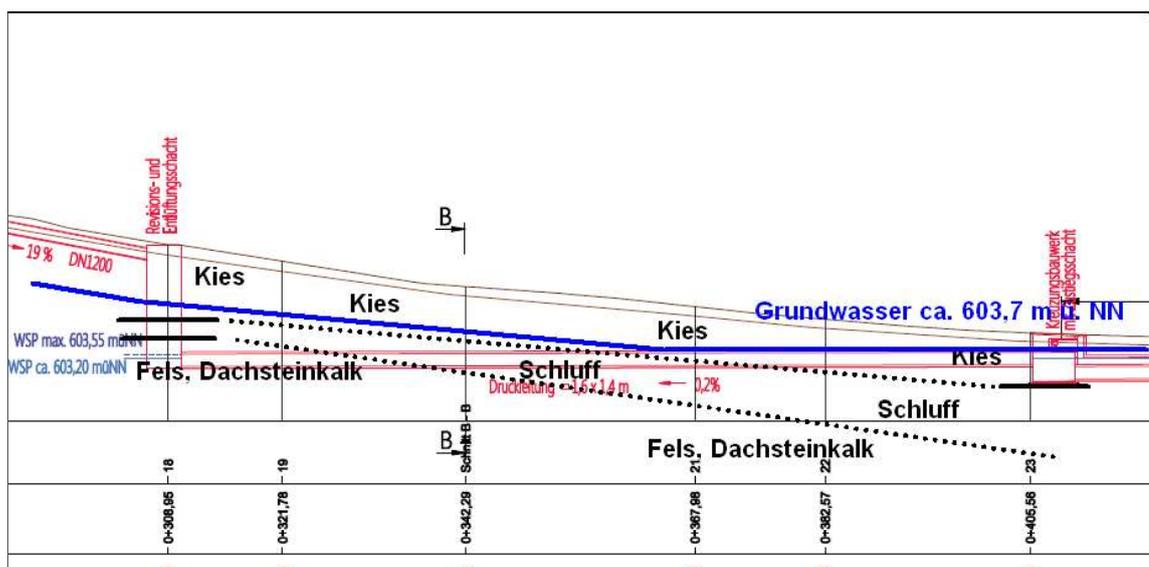
Abbildung 32: Bodenverhältnisse Absturzschacht und Querung BV Resort Königssee

Der Revisions- und Belüftungsschacht am Rand des Baufeldes des Resort Königssee liegt in seinem oberen Abschnitt in Lockergesteinsablagerungen, welche zum größten Teil aus schluffigem Kies (Moränenablagerungen und Mur- und Schwemmkegelablagerungen) sowie im untersten Abschnitt aus schluffigem Lockergestein (glaziale Stillwasserablagerungen oder schluffige Moräne) bestehen. Der unterste Abschnitt des Schachtes steht im Fels (Dachsteinkalk). Hier ist eine Sicherung des Ausbruchsquerschnittes mit Spritzbeton und Ankern die zweckmäßigste Lösung. Eventuell ist auch der Lockerbodenabschnitt entsprechend zu sichern oder wird in Zusammenhang mit der Baugrubenumschließung vermutlich mit Bohrpfählen gesichert. Im Fels ist eine offene Wasserhaltung notwendig. Auf den Schichtflächen wird wahrscheinlich Karstwasser zutreten.

Bei Übertragung der Felsoberkante aus der nächstgelegenen Bohrung BK 5 läge die Felsoberkante bei ca. 604,2 m ü. NN. Wahrscheinlich liegt sie aber wegen der Lage am Hang und der ansteigenden Felslinie höher im Bereich von mindestens 605,5 m ü. NN.

Die Verlegung der Ableitungsbauwerke für den Pletzgraben erfolgt innerhalb des zu errichtenden Bauwerkes der Hotelanlage, weil die Gründungssohle unter dem Ableitungsgerinne liegt. Das Ableitungsgerinne muss innerhalb der Baugrubenumschließung der Baugrube des Resort Königssee erstellt werden.

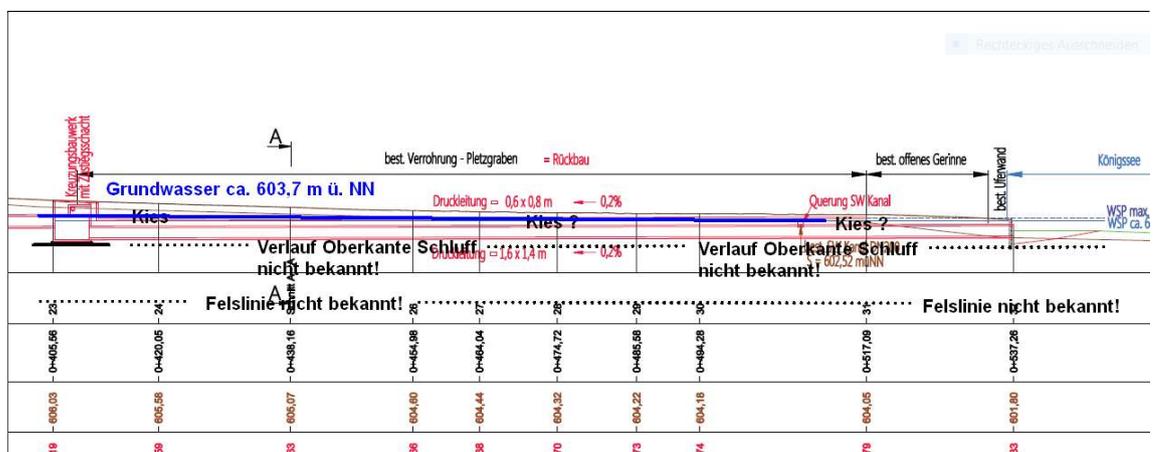
Abbildung 33: Bodenverhältnisse Ableitungstrasse Jennerbahnstraße - Seeufer

Die Ableitungstrasse in der Verbindung der Jennerbahnstraße zum Seeufer des Königssees und das Einleitbauwerk in den Königssee liegen auf jeden Fall in Lockergesteinsablagerungen. Die Gründungssohle der Rohrleitung wird mit einiger Wahrscheinlichkeit am Übergang der Mur- und Schwemmkegelablagerungen zu den darunter liegenden, bindigen glazialen Stillwasserablagerungen liegen.

Oberflächlich im Bereich der zu verlegenden Druck- und Freispiegelleitung wird mit einiger Wahrscheinlichkeit Kies anstehen. Dies Kies wird im Bereich des BV Resort Königssee von einer glazialen Stillwasserablagerung („Seeton“) unterlagert. Die Oberfläche des Seetones wurde in den bisherigen Bohrungen in unterschiedlicher Höhenlage aufgeschlossen. Unter Umständen haben die überlagernden Mur- und Schwemmkegelablagerungen des Pletzgrabens die Seetonablagerung teilweise erodiert. Dabei wäre dann ein Relief entstanden, welches mit Kies der Mur- und Schwemmkegelablagerungen wieder aufgefüllt wurde.

Die Felslinie liegt nach den Bohrergebnisse von der Tiefgarage mit Tiefenlagen von ca. 10 bis 15 m wahrscheinlich so tief, dass sie für das Bauvorhaben Ableitung Pletzgraben keine Rolle spielt.

Der gesamte Bauabschnitt von der Querung Resort Königssee bis zum Seeufer liegt mit seiner Aushubsohle unter dem Grundwasserspiegel. Es ist eine umlaufende Baugrubenumschließung mit einer Wasserhaltung notwendig. Vorläufig ist eine überschnittene Bohrpfehlwand mit einer mittels HDBV Verfahren herzustellenden Dichtsohle vorgesehen.
