Wildbachschutz und Feststoffrückhaltung Pletzgraben Gemeinde Königssee

Baugrundverhältnisse und Bodenkennwerte, Gründungsempfehlung

Marktschellenberg, 22. November 2019

Dr. Stefan Kellerbauer
Geologie und Geotechnik
Alte Berchtesgadener Straße 60
D - 83487 Marktschellenberg

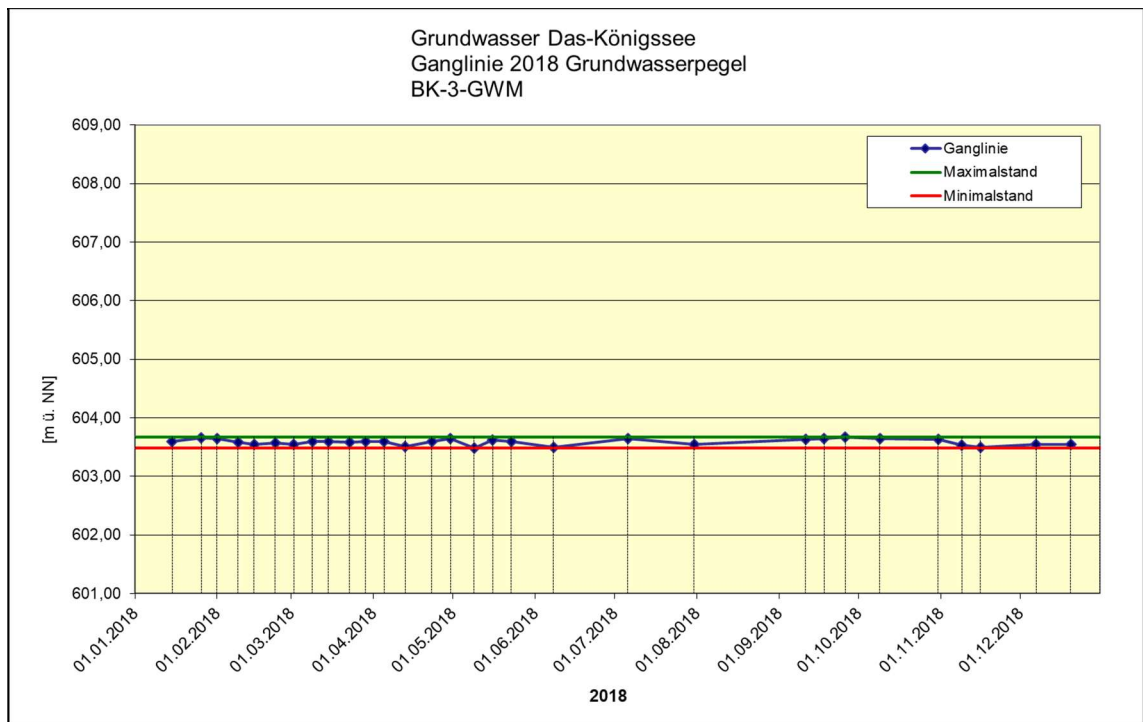
Die folgende Abbildung zeigt die Grundwasserstände in der für die Ableitungstrasse maßgeblichen Grundwassermessstelle GWM 3 von 01.2018 bis 12.2018. Dieser Grundwasserseverlauf zeigt die Jahresganglinie 2018

Abbildung 4: GWM 3 – beim Kasino - Jahresganglinie 2018

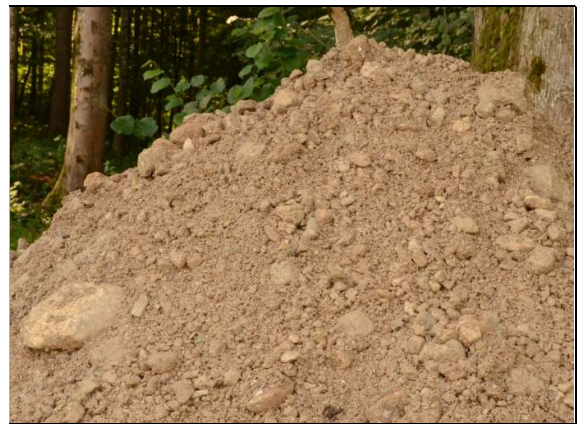
Abbildung 7: Foto Bodenaufschluss Schurf Nr. 1 mit Benennung der angetroffenen Bodenschichten

Im Schurf 1 ist eine Mutterbodenschicht von 0,2 m aufgeschlossen.

Darunter folgt von 0,2 m bis 2,5 m schluffiger Kies mit zahlreichen Steinen.

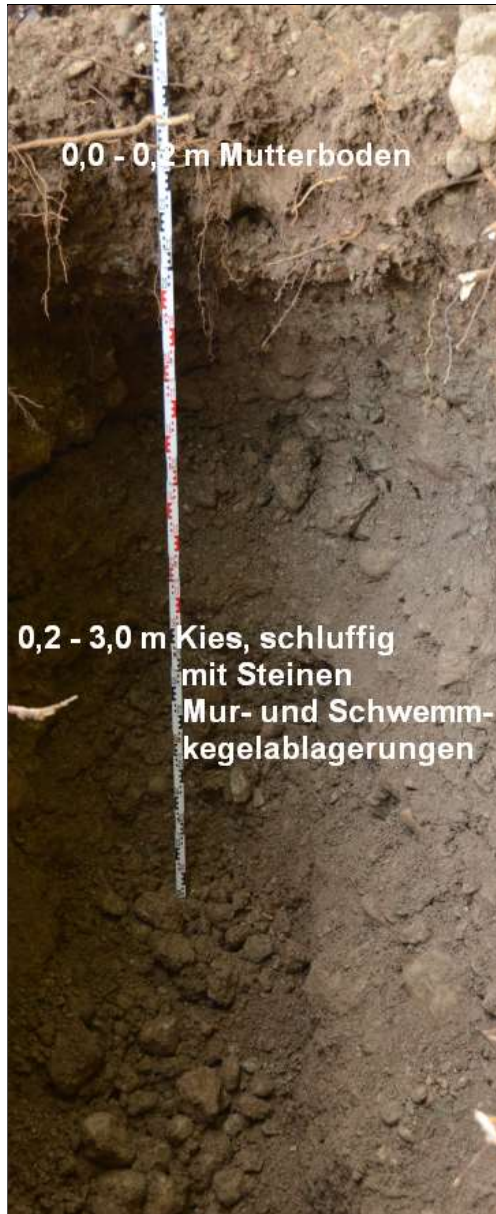
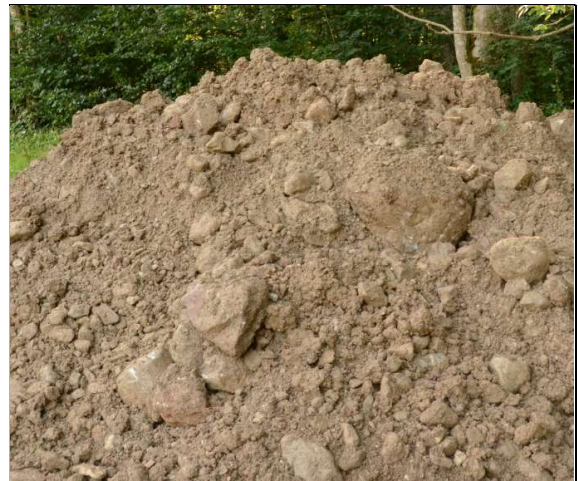
Abbildung 8: Foto Bodenaufschluss
Schurf Nr. 2 mit Benennung der
angetroffenen Bodenschichten

Im Schurf 2 ist eine Mutterbodenschicht von 0,2 m aufgeschlossen.

Darunter folgt von 0,2 m bis 3,0 m schluffiger Kies mit zahlreichen Steinen.

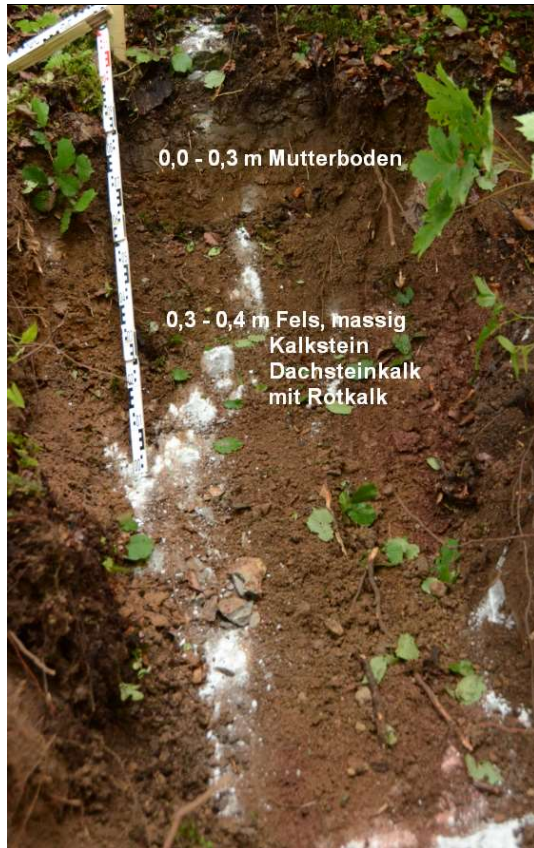
Abbildung 9: Foto Bodenaufschluss Schurf Nr. 3 mit Benennung der angetroffenen Bodenschichten

Im Schurf 3 ist unter einer Mutterbodenschicht von 0,3 m massiger bzw. dickbankiger Kalkstein aufgeschlossen.

Die felsoberkante fällt mit ca. 20 ° Neigung nach Nordwesten (zum Pletzgraben) ein. Dies entspricht dem Generalstreichen in diesem Bereich. Hierzu siehe auch die geologische Kartenskizze in Abbildung 1.

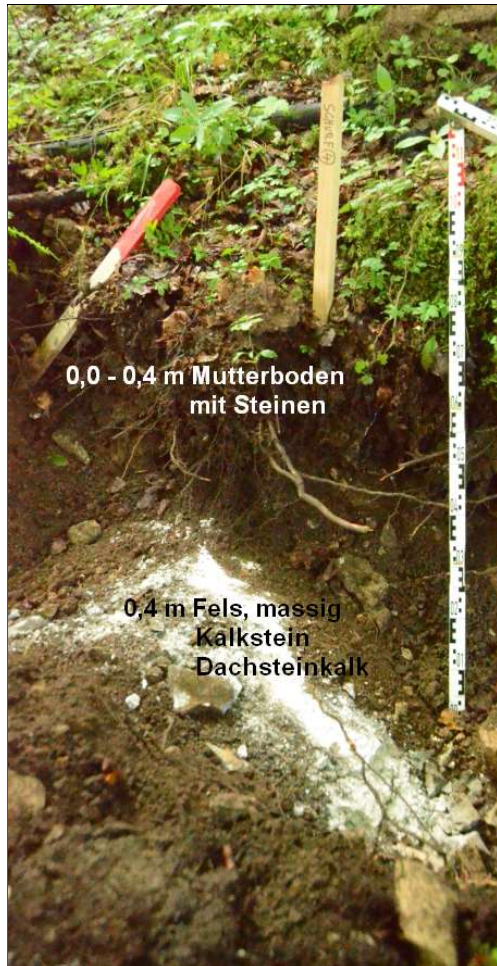
Abbildung 10: Foto Bodenaufschluss
Schurf Nr. 4 mit Benennung der
angetroffenen Bodenschichten

Im Schurf 4 ist eine Mutterbodenschicht von 0,4 m mit zahlreichen Steinen abgeschlossen.

Die Felsoberkante fällt mit ca. 20 ° Neigung nach Nordwesten (zum Pletzgraben) ein. Dies entspricht dem Generalstreichen in diesem Bereich. Hierzu siehe auch die geologische Kartenskizze in Abbildung 1.

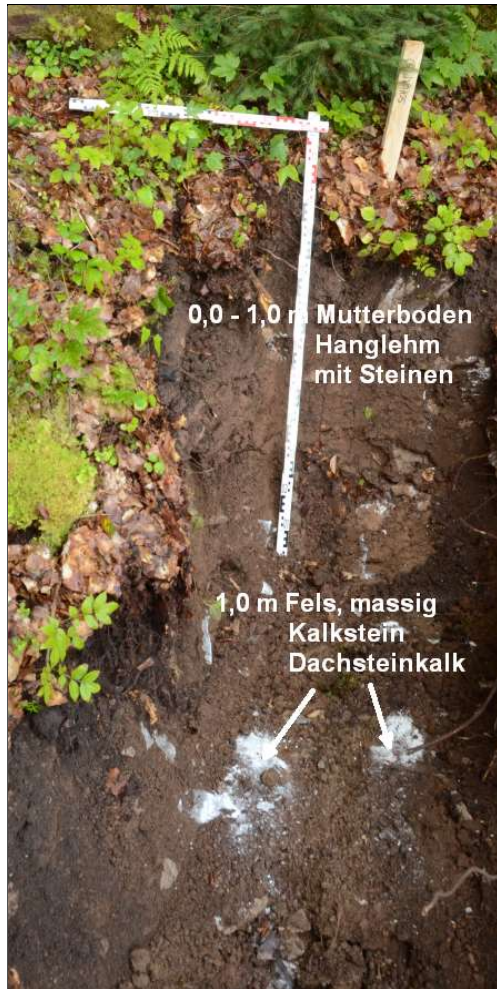
Abbildung 11: Foto Bodenaufschluss Schurf Nr. 5 mit Benennung der angetroffenen Bodenschichten

Im Schurf 5 ist eine Mutterbodenschicht von ca. 1,0 m mit Hanglehm und zahlreichen Steinen aufgeschlossen.

Die Felsoberkante fällt mit ca. 20 ° Neigung nach Nordwesten (zum Pletzgraben) ein. Dies entspricht dem Generalstreichen in diesem Bereich. Hierzu siehe auch die geologische Kartenskizze in Abbildung 1.

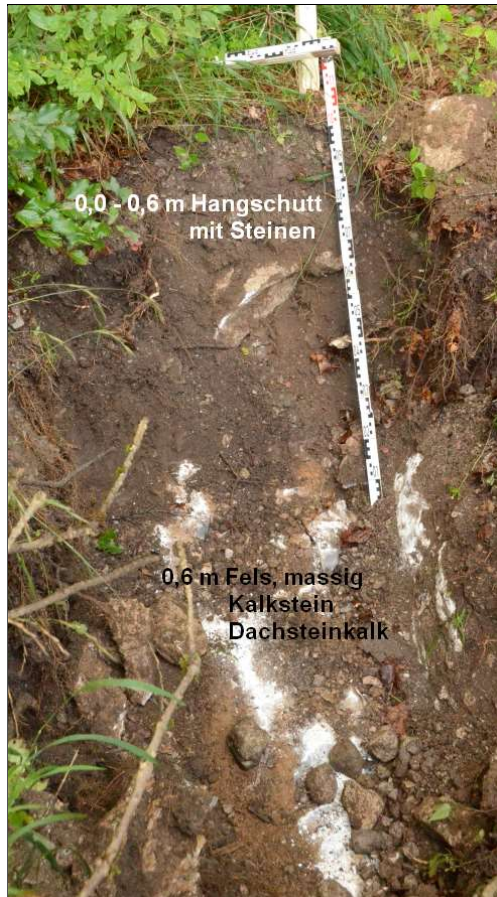
*Abbildung 12: Foto Bodenaufschluss
Schurf Nr. 6 mit Benennung der
angetroffenen Bodenschichten*

Im Schurf 6 ist eine Mutterbodenschicht von 0,6 m mit zahlreichen Steinen aufgeschlossen.

Die Felsoberkante fällt mit ca. 20 ° Neigung nach Nordwesten (zum Pletzgraben) ein. Dies entspricht dem Generalstreichen in diesem Bereich. Hierzu siehe auch die geologische Kartenskizze in Abbildung 1.

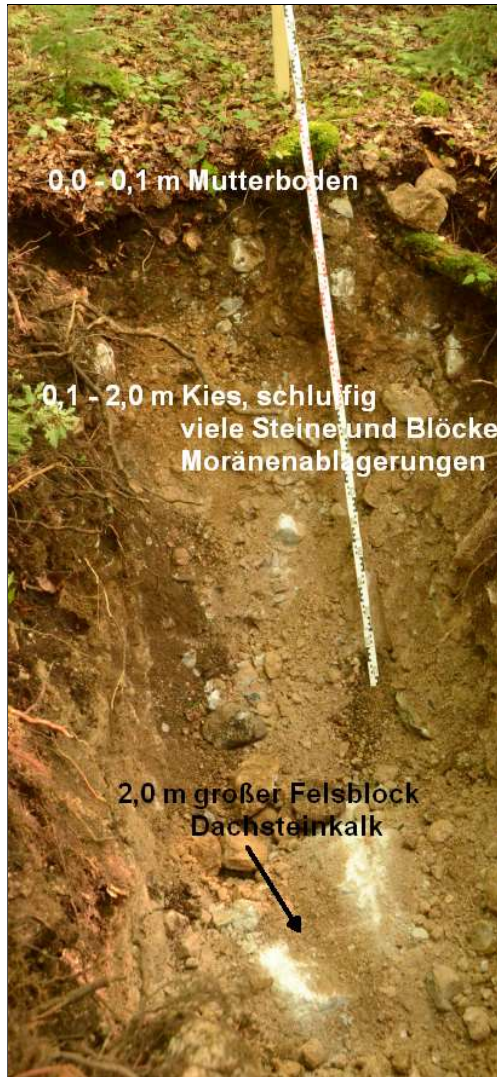
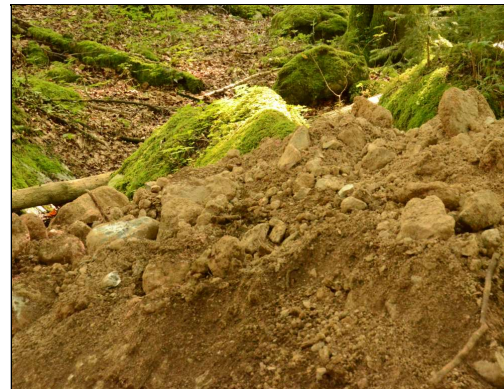
Abbildung 13: Foto Bodenaufschluss
Schurf Nr. 7 mit Benennung der
angetroffenen Bodenschichten

Im Schurf 7 ist unter einer 0,1 m mächtigen Mutterbodenschicht bis in 2,0 m Tiefe schluffiger Kies mit vielen Steinen und Blöcken aufgeschlossen. Es handelt sich um Moränenablagerungen auf dem Dachsteinkalk.

Bei 2,0 m steht ein großer Steinblock mit mehr als 3 m³ Rauminhalt an. Er besteht aus Dachsteinkalk und entspricht den vielen im Gelände herumliegenden Felsblöcken. Es handelt sich mit einiger Wahrscheinlichkeit nicht um anstehenden Fels bzw. die Felsoberkante.

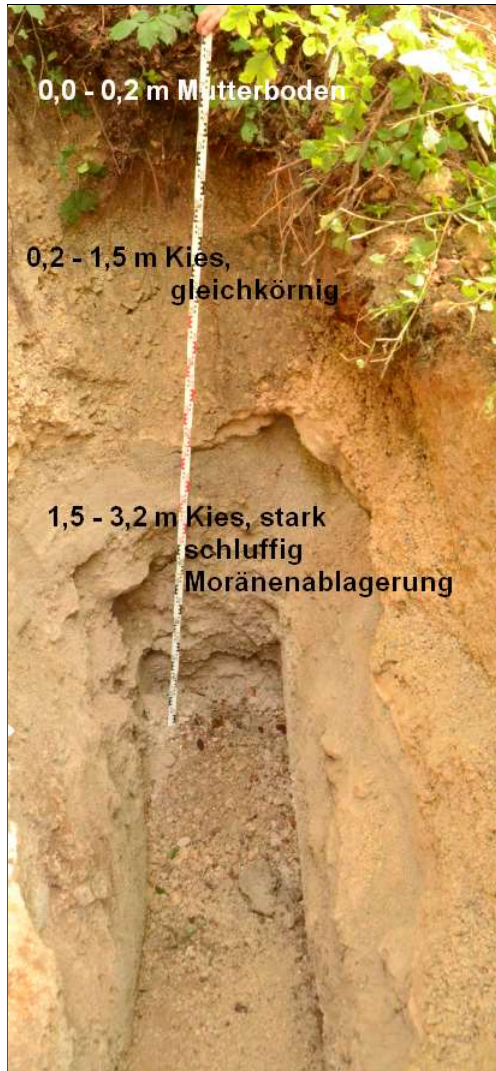
*Abbildung 14: Foto Bodenaufschluss
Schurf Nr. 8 mit Benennung der
angetroffenen Bodenschichten*

Im Schurf 8 ist unter einer 0,2 m mächtigen Mutterbodenschicht bis in 1,5 m Tiefe sehr gleichkörniger Kies in lockerer Lagerung aufgeschlossen. Es handelt sich wahrscheinlich um eine fluviatile Ablagerung am Eisrand.

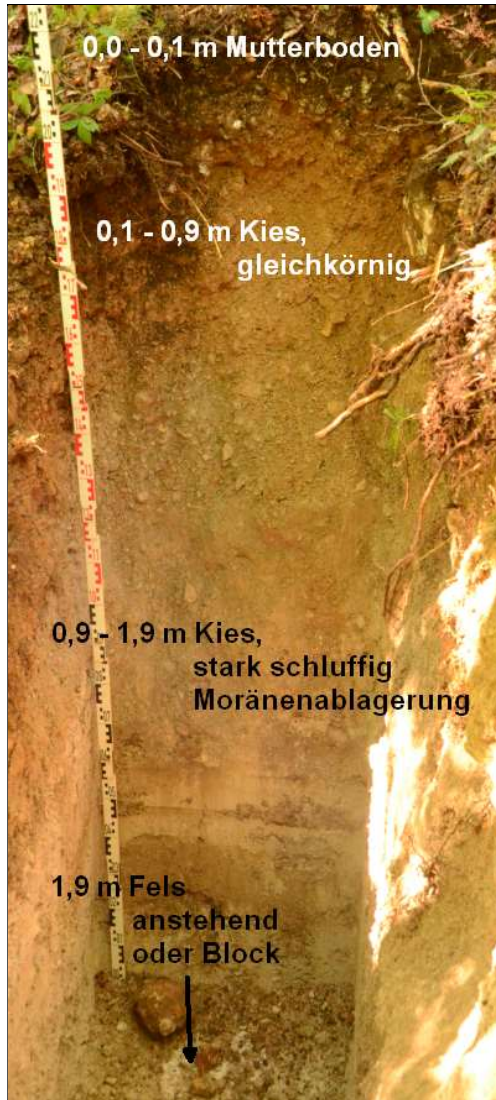
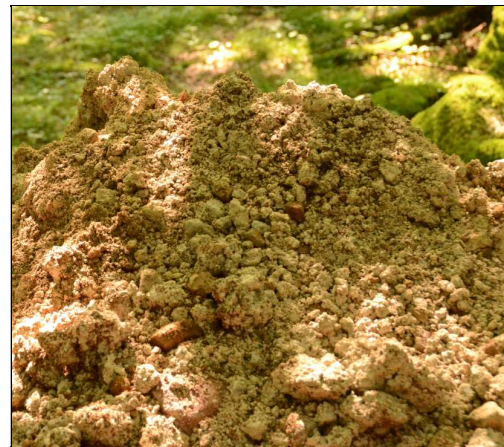
Abbildung 15: Foto Bodenaufschluss Schurf Nr. 9 mit Benennung der angetroffenen Bodenschichten

Im Schurf 9 ist unter einer 0,1 m mächtigen Mutterbodenschicht bis in 0,9 m Tiefe gleichkörniger Kies in lockerer Lagerung aufgeschlossen. Es handelt sich wahrscheinlich um eine fluviatile Ablagerung am Eisrand.

Von 0,9 bis 1,9 m steht stark schluffiger Kies, unten mit einer Schlufflage, an. Es handelt sich um Moränenablagerungen.

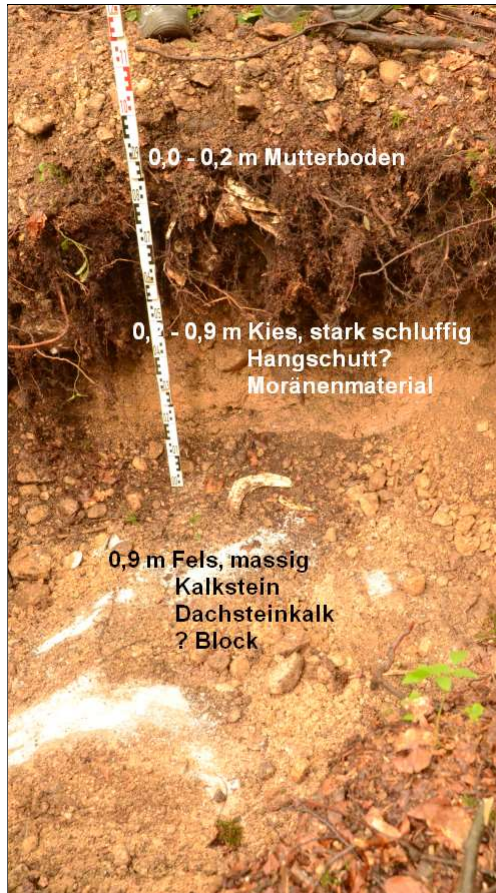
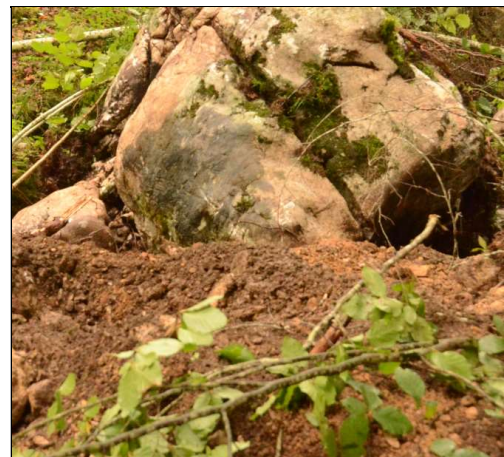
Abbildung 17: Foto Bodenaufschluss Schurf Nr. 11 mit Benennung der angetroffenen Bodenschichten

Im Schurf 11 ist unter einer 0,2 m mächtigen Mutterbodenschicht bis in 0,9 m Tiefe stark schluffiger Kies in lockerer Lagerung aufgeschlossen. Es handelt sich um Hangschutt, welcher aus umgelagertem Moränenmaterial besteht.

An der Schurfsohle steht Fels an. Es handelt sich um Dachsteinkalk. Ob hier die Felslinie ansteht oder nur ein einzelner großer Block, kann nicht zweifelsfrei entschieden werden.

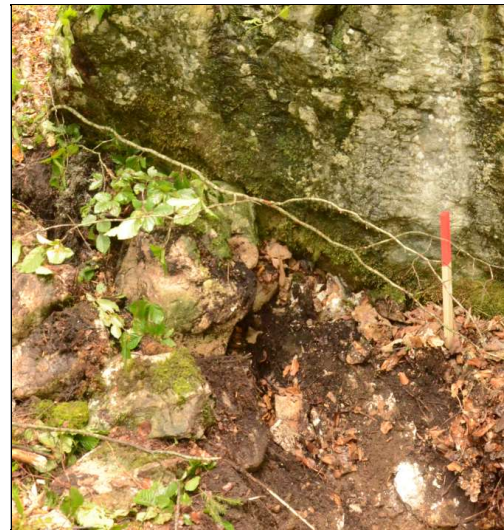
Abbildung 18: Foto Bodenaufschluss Schurf Nr. 12 mit Benennung der angetroffenen Bodenschichten

Im Schurf 12 ist unter einer 0,2 m mächtigen Mutterbodenschicht bis zum Schurftiefsten bei ca. 1,5 m Hangschutt, welcher ausschließlich aus großen Geröllen, Steinen und Blöcken besteht, aufgeschlossen. Der Schurf konnte nicht tiefer erstellt werden, weil ein sehr großer Felsblock nicht entfernt werden konnte.

Die Felsoberkante wurde nicht erreicht.

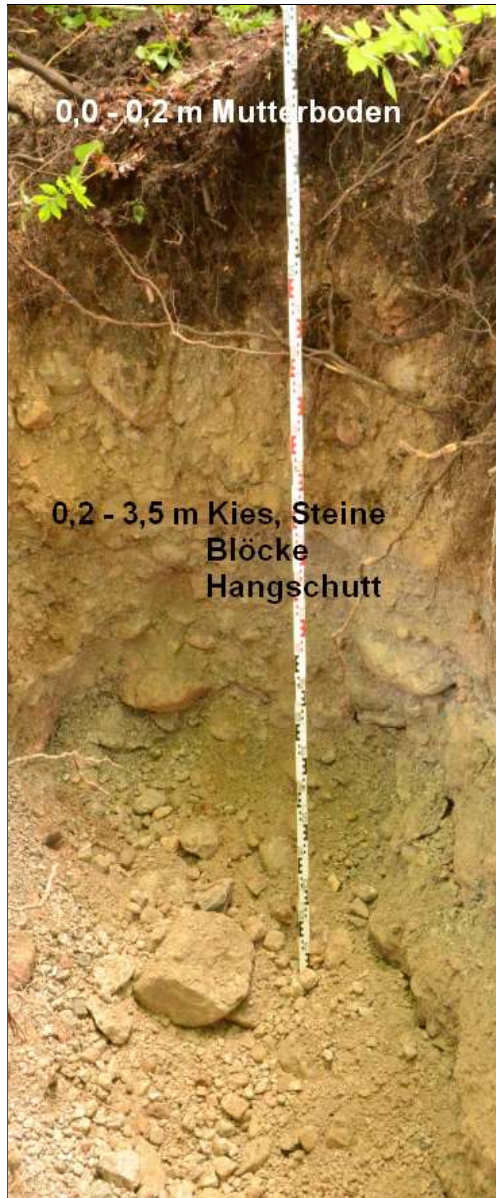
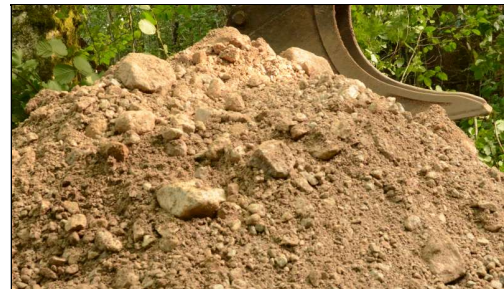
Abbildung 19: Foto Bodenaufschluss Schurf Nr. 13 mit Benennung der angetroffenen Bodenschichten

Im Schurf 13 ist unter einer 0,2 m mächtigen Mutterbodenschicht bis zum Schurftiefsten in ca. 3,5 m Kies mit vielen Steinen und Blöcken in lockerer Lagerung aufgeschlossen. Es handelt sich wahrscheinlich um umgelagerte Moränenablagerungen.

Die Felsoberkante wurde nicht erreicht.

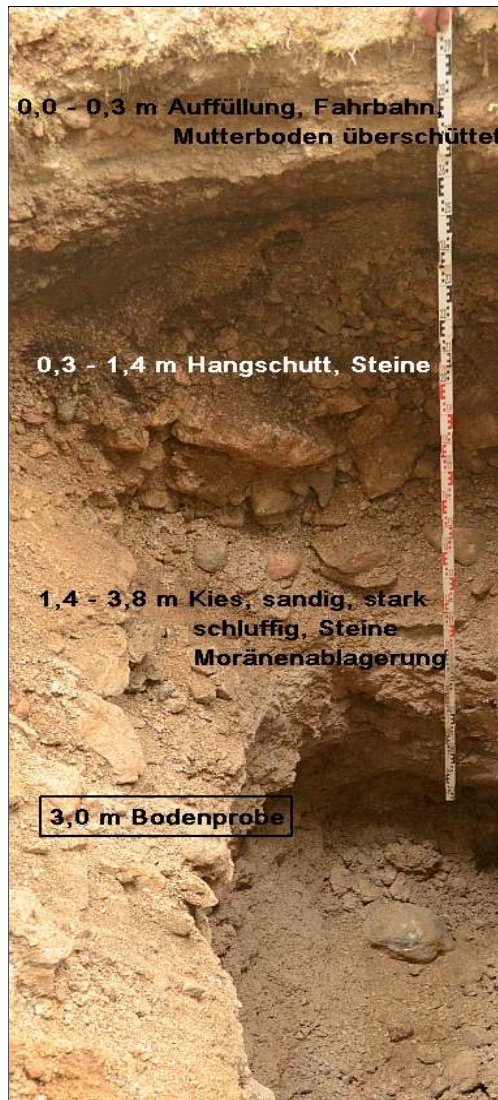
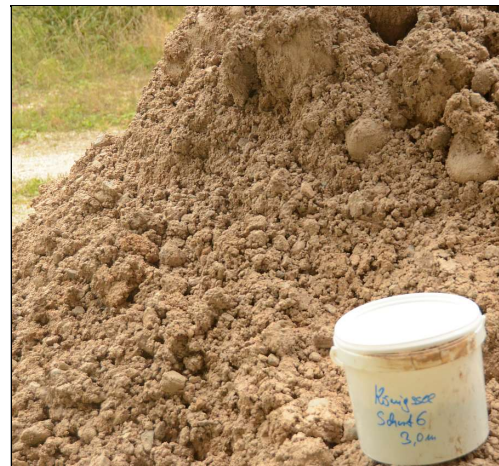
Abbildung 20: Foto Bodenaufschluss
Schurf Nr. 6 mit Benennung der
angetroffenen Bodenschichten
und Bodenprobe

Im Schurf 6 – 2017 für das Resort Königssee ist von 0,0 bis 0,3 m unter der Auffüllung zur Fahrbahnherstellung eine überschüttete Mutterbodenschicht aufgeschlossen.

Von 0,3 bis 1,4 m folgt Hangschutt aus eckigen Steinen. Eventuell ist das Material auch aufgefüllt worden.

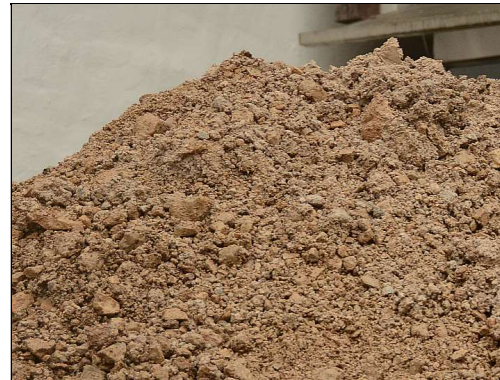
Abbildung 21: Foto Bodenaufschluss Schurf Nr. 7 mit Benennung der angetroffenen Bodenschichten

Im Schurf 7 ist von 0,0 bis 0,8 m unter der Auffüllung zur Fahrbahnherstellung eine überschüttete Mutterbodenschicht aufgeschlossen.

Von 0,8 bis 2,5 m folgt Hangschutt aus eckigen Kies Korngrößen mit Steinen.

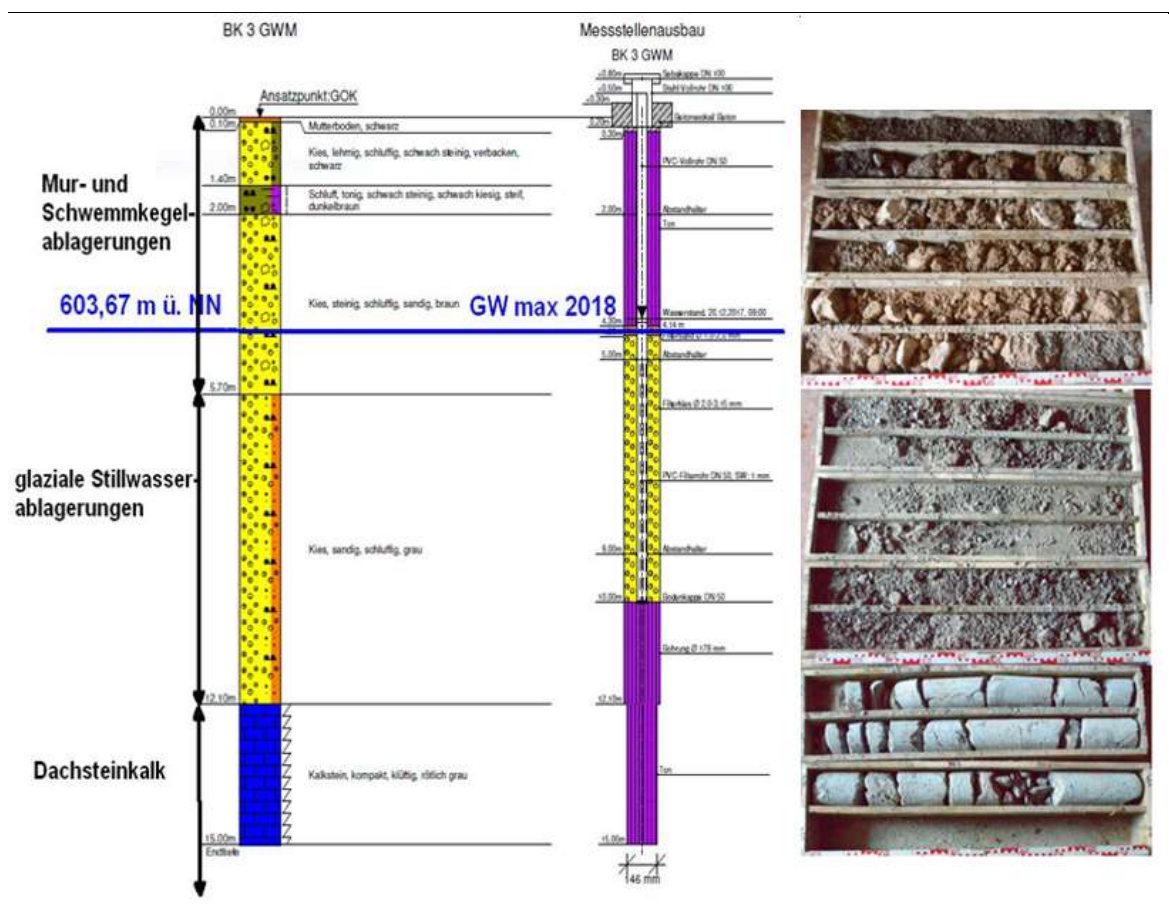
Die folgende Abbildung zeigt die Kernbohrung BK 3 am Kasino mit Schichtenfolge, Grundwasserstand und den Bohrkernfotos.

Abbildung 23: Bohrprofil BK 3 mit angetroffener Schichtfolge, Grundwasserstand und Bohrkernfotos

Oberflächlich steht stellenweise bis ca. 1,5 m Auffüllung aus der historischen Nutzung (Fahrbahnbelag, Bodenaushub mit Ziegelresten, Bahnschotter) an. Die anthropogene Auf-

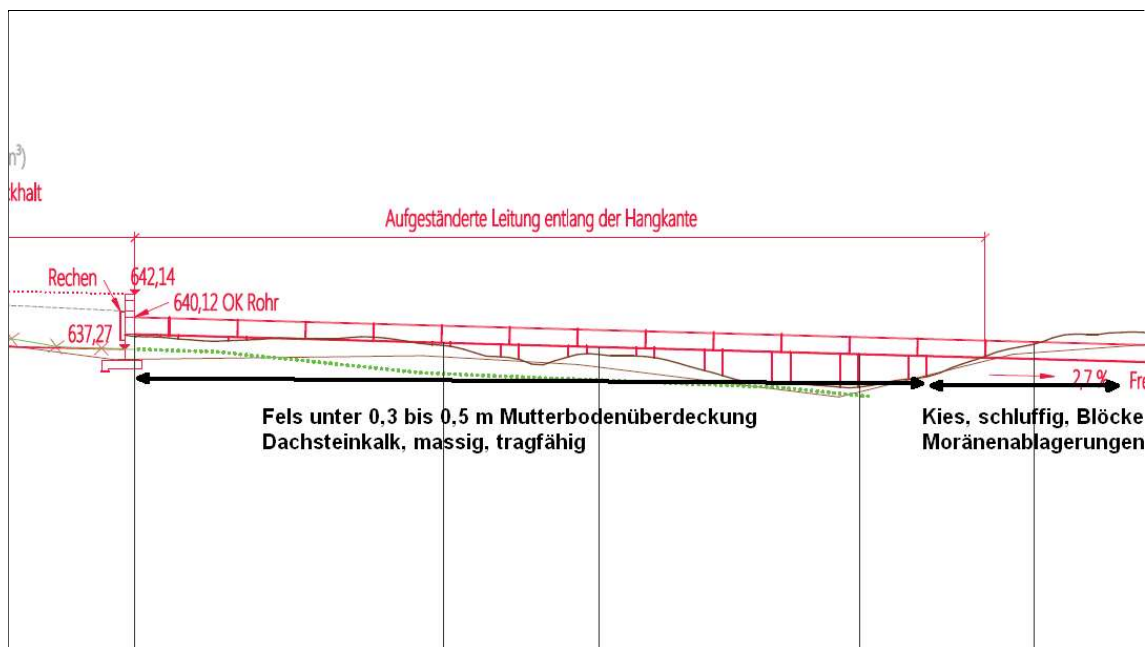
Die hangparallel als aufgeständerte Rohrleitung konzipierte Ableitungstrasse verläuft bis knapp über den Tiefpunkt beim 90° Knick des bestehenden Pletzgrabens im festem, tragfähigem Fels. Der hier anstehende Dachsteinkalk ist nur von einer geringmächtigen Mutterbodenschicht mit Hangschuttanteilen von 0,3 bis 0,5 m, welche zahlreiche Steine enthält, bedeckt.

Die Gründung kann direkt auf den tragfähigen Fels mit Einzelfundamenten erfolgen. Diese sollten beispielsweise mit Steckisen schubgesichert mit dem Untergrund verbunden werden.

Abbildung 30: Bodenverhältnisse an der aufgeständerten Leitung
