**Sanierung Kanalanlagen Uppenbornwerke**  
**Anlage 03.04.01**  
Gehölzkonzept

Vorhabensträger: Stadtwerke München GmbH  
Emmy-Noether-Straße 2  
80287 München

Entwurfsverfasser: PG-SKUP Bau + Plan / Arnold Consult  
c/o Bau + Plan Ingenieurgesellschaft mbH  
Dorfstraße 39  
81247 München

Fassung Nr. 1 18.09.2024

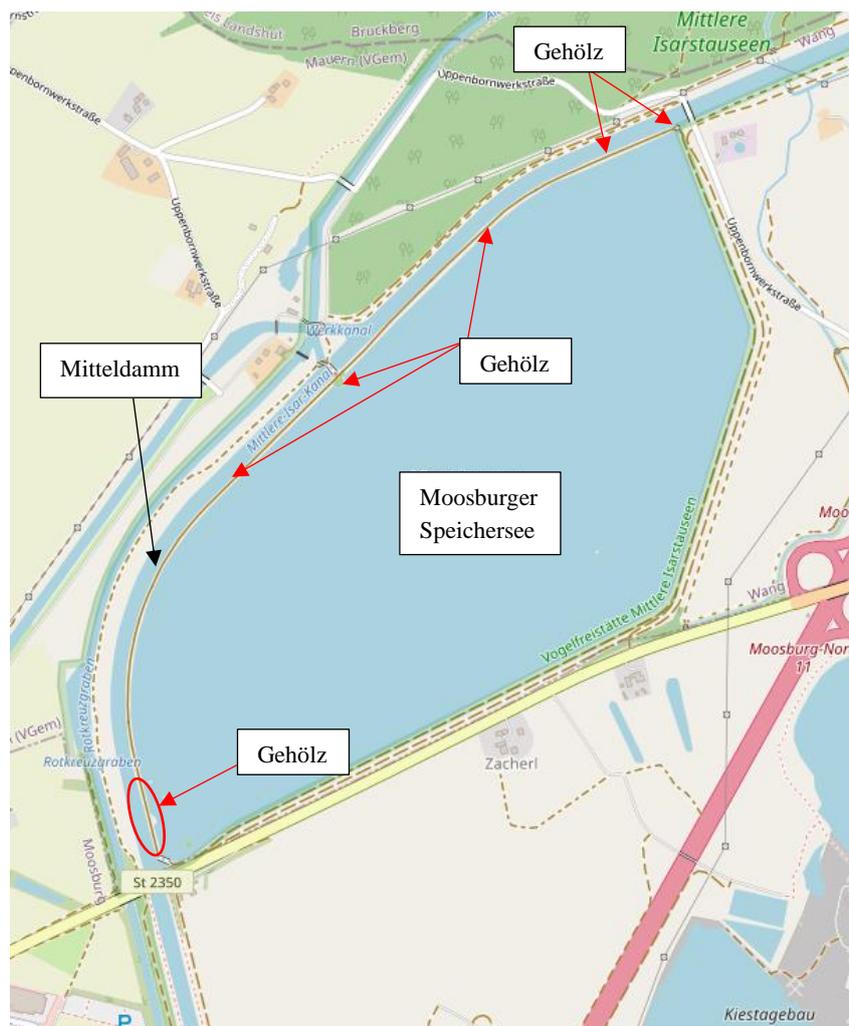
Abbildung 2: Lageplan Mitteldamm Moosburger Speichersee mit Angabe zur Position des Gehölzes  
(Kartenquelle: ©OpenStreetMap, [openstreetmap.org/copyright](https://openstreetmap.org/copyright)).

Am Mitteldamm des Moosburger Speichersees befinden sich einzelne Bäume, siehe Abbildung 2.

Laut DIN 19700-13 sind Bäume im Dammkörper unzulässig. Da die an den Mitteldamm angrenzenden Wasserflächen im Betrieb kein Potentialgefälle aufweisen, wird das Schadenspotential als begrenzt eingeschätzt. Somit kann von den Empfehlungen der Normen abgewichen werden und im Sinne des Naturschutzes auf die Rodung der Bäume am Mitteldamm verzichtet werden. In der Bauphase 3, bei der durch die geplante Wasserhaltung am Mitteldamm ein Differenzialgefälle vorhanden ist, ist durch die Baustellentätigkeit eine Überwachung und kurze Reaktionszeit bei etwaigen Schäden gegeben.

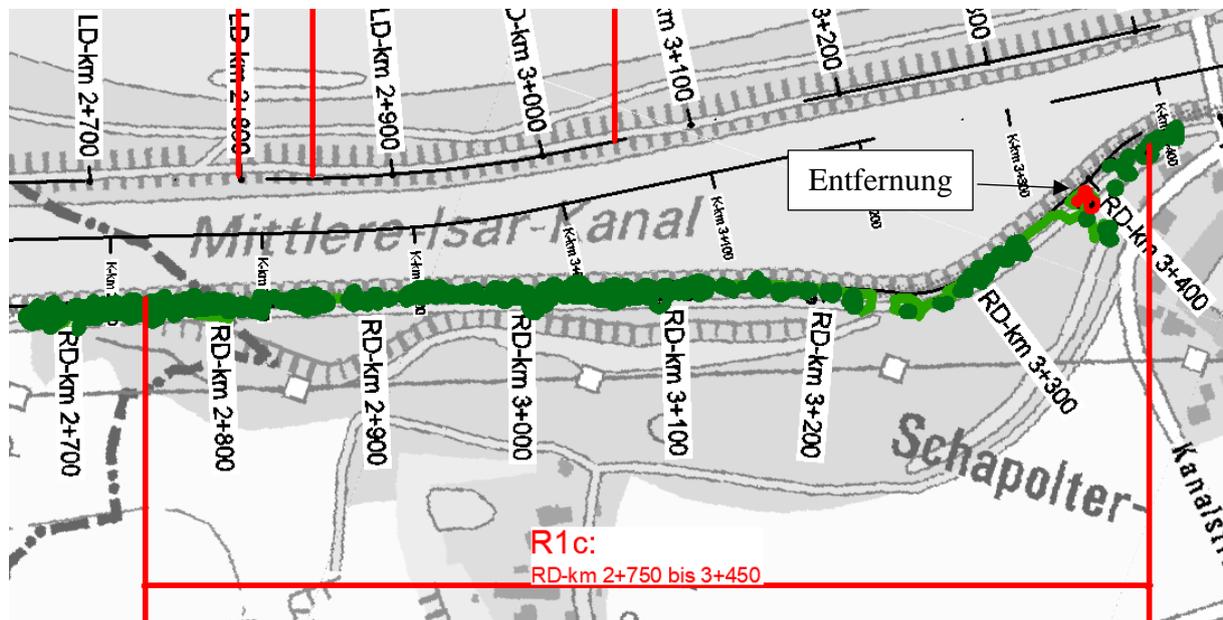
Abbildung 3: Gehölze in den Abschnitten R1b, R1c und R1d: RD-km 2+670 bis 3+470

Für die Sanierung des Abschnitts wurden zwei Varianten entworfen, siehe Abbildung 4. Variante 1 beinhaltet das Abrücken des Unterhaltsweges zur Landseite hin, eine Verbreiterung des Weges auf 3,5 m und eine Abflachung der Böschung oberhalb des Böschungsbetons. Dies würde dazu führen, dass die erste Reihe der in Abbildung 3 gezeigten Gehölze entfernt werden müsste. Im Sinne des Naturschutzes wurde diese Variante jedoch nicht gewählt; stattdessen wird Variante 2 umgesetzt, welche eine Wegverbreiterung und Abflachung der Böschung zur Wasserseite vorsieht. So können die vorhandene Gehölze erhalten bleiben. Lediglich für eine BE-Fläche werden 3 Bäume entfernt, siehe rote Markierung in Abbildung 3.

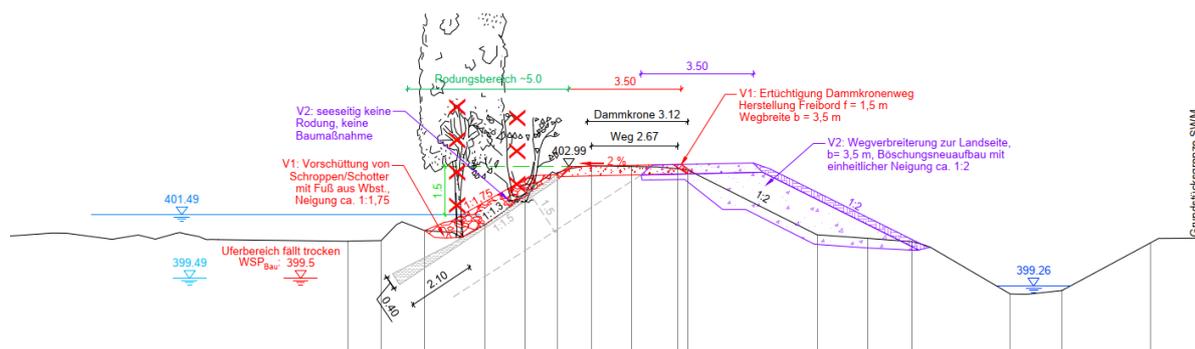
Abbildung 6: Varianten für Regelquerschnitt im Abschnitt RD-km 4+150 bis 5+250

Für die Sanierung des Abschnitts (Abdichtung, Dammkronenbreite und -höhe) und den Umgang mit dem Gehölz wurden zwei Varianten entworfen, siehe Abbildung 6. Variante 1 besteht aus der Ertüchtigung des Dammkronenwegs und der Herstellung einer Vorschüttung aus Schroppen/Schotter an der seeseitigen Böschung. Hierzu müsste mindestens ein Bereich von 5 m Breite ab der Dammschulter von Gehölz freigestellt werden. Variante 2 sieht zum Erhalt des Bewuchses vor, einen überbreiten Damm mit Verbreiterung Richtung Landseite herzustellen. Durch die Überbreite wird die Standsicherheit abzüglich des Wurzelvolumens gesichert.

Aus den beiden Varianten wurde in Verbindung mit der Kartierung und der Umweltplanung jeweils ein Regelquerschnitt für die folgenden Abschnitte abgeleitet. Für einen kurzen Sonderbereich am Beginn dieses Abschnitts wurde eine dritte Variante erarbeitet.

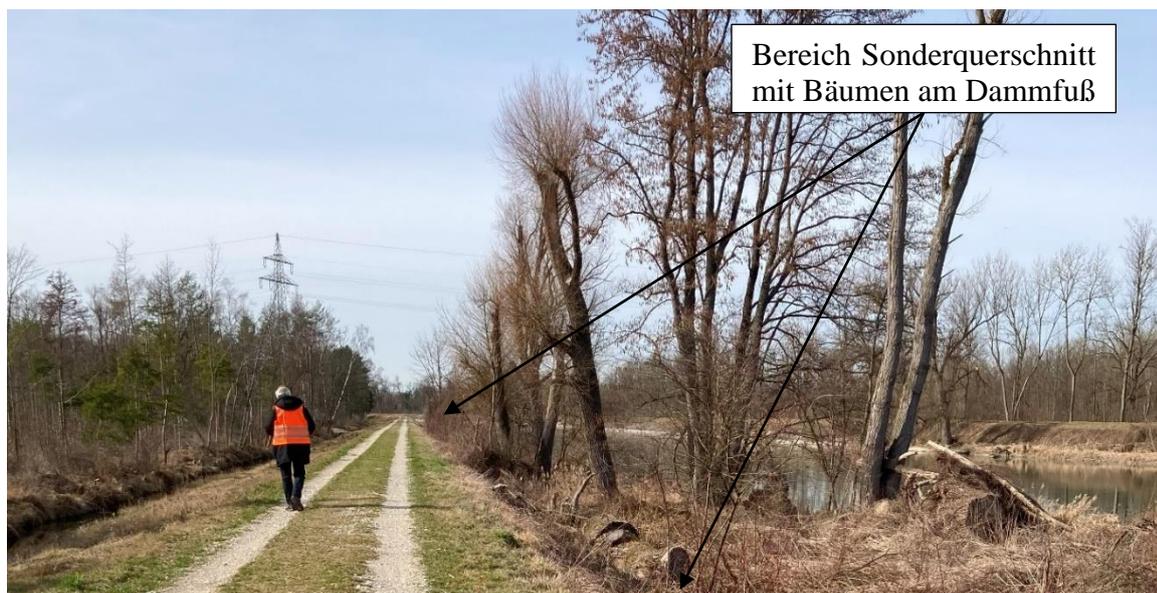
Abbildung 7: Bereich Sonderquerschnitt mit Bäumen am Dammfuß, Blickrichtung gegen Fließrichtung

Im Abschnitt RD-km 4+150 bis 4+340 befinden sich Gehölze am seeseitigen Dammfuß, siehe Abbildung 7.

Gemäß DIN ist dieser Bewuchs unzulässig. Aufgrund des sehr wertvollen Gehölzbestands am seeseitigen Dammfuß wurden zunächst die Variante 2, überbreiter Damm mit Dammverbreiterung Richtung Landseite gewählt. In weiterer Abstimmung mit der Umweltplanung und SWM wurde aus folgenden Gründen eine dritte, reduzierte Variante als Sonderquerschnitt erarbeitet und gewählt:

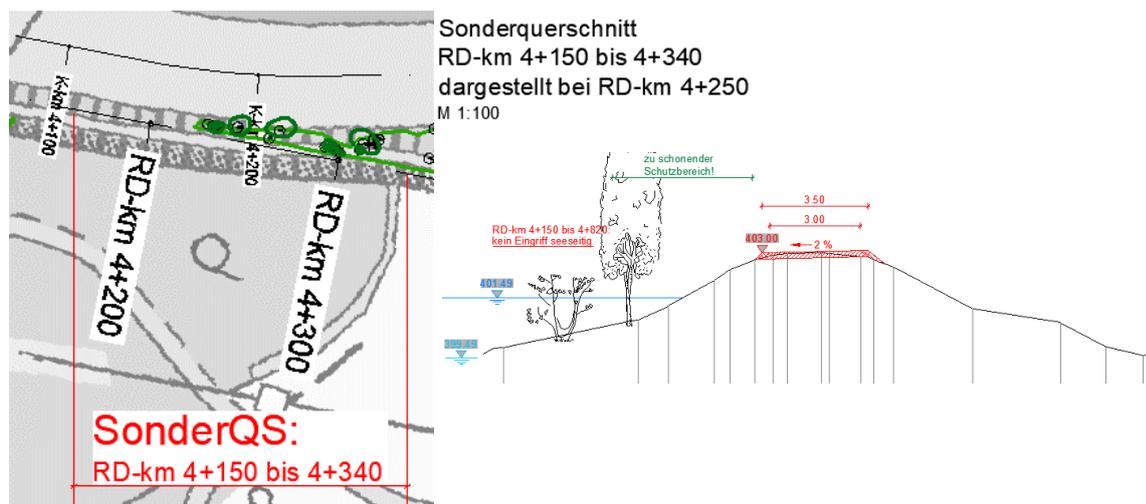
Abbildung 8: Regelquerschnitt im Abschnitt RD-km 4+150 bis 4+340, dargestellt bei RD-km 4+250

Der Sonderquerschnitt sieht die Ertüchtigung des Dammkronenwegs ohne Eingriff in die wertvollen Böschungen und den Baumbestand vor, siehe Abbildung 8. Der Baumbestand wird von SWM in Zukunft so gepflegt, dass keine Großbäume in der Dammschulter wachsen.

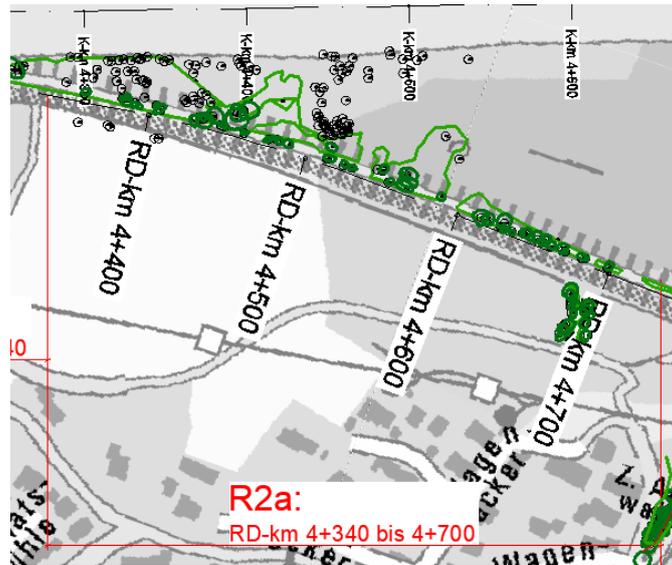
Abbildung 9: Gehölze im Abschnitt R2a

Die Gehölze in diesem Abschnitt sind sehr schützenswert, weshalb für die Sanierung des Abschnitts (Dammkronenbreite und -höhe) die Variante 2 mit Verbreiterung des Damms Richtung Landseite unter Erhalt des seeseitigen Baumbewuchses in Abstimmung mit der UPL gewählt wurde. Seeseitig werden somit keine Rodungen und Baumaßnahmen durchgeführt, siehe Abbildung 9 und Abbildung 10.

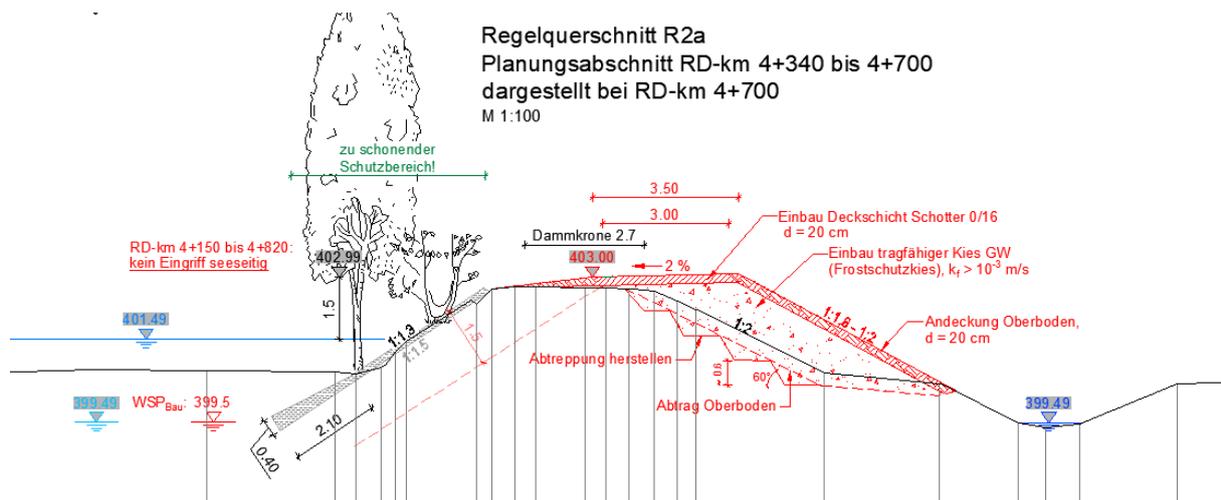
Abbildung 10: Regelquerschnitt im Planungsabschnitt R2a

Da sich das Gehölz einerseits auf der wasserseitigen Böschung befindet und andererseits die Wurzeln unterhalb der erwarteten Sickerlinie liegen, ist die Erhaltung des Gehölzes nicht DIN-konform. Vor Ort zeigt sich, dass die ehemalige Betonauskleidung noch vorhanden ist und die Baumwurzeln vorwiegend auf der Betonauskleidung aufliegen und nicht in den Dammkörper eindringen. Auf der sicheren Seite liegend wird dennoch ein Wurzelvolumen angenommen und ein überbreiter Dammschnitt zur Landseite hin hergestellt. Damit ist die Standsicherheit des Damms auch bei Windwurf gegeben. Da sich der Abschnitt außerdem am Ufer des Speichersees befindet, sind keine hohen Fließgeschwindigkeiten, welche maßgebliche Auskolkungen verursachen könnten, zu erwarten. In Anbetracht dieser Tatsachen wird der sehr erstrebenswerte Erhalt des Gehölzes trotz Abweichung von der DIN in diesem Abschnitt als umsetzbar angesehen.

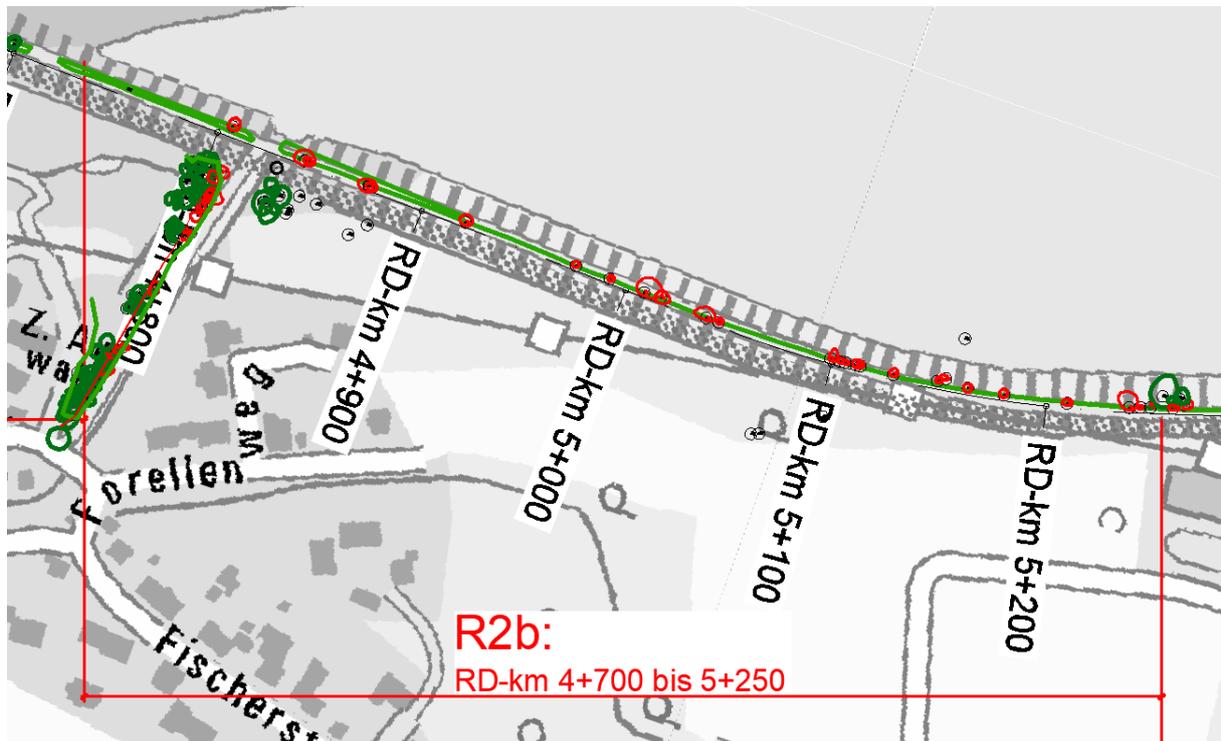
Abbildung 11: Gehölz im Abschnitt R2b

Im folgenden Abschnitt ist die landseitige Böschung gemäß der Kartierung als schützenswerter als die speicherseeseitige Dammböschung einzustufen. Zusätzlich befinden sich die Bäume hier nicht im Bereich des wasserseitigen Böschungsfußes, sondern oberhalb der Böschungsbetondichtung in der Dammschulter, siehe Abbildung 13; dies erhöht das Schadenspotential bei Windwurf. Daher wurde für diesen Bereich die Sanierungsvariante 1 mit Entfernung des Gehölzes inkl. Wurzelwerk in Abstimmung mit der Umweltplanung und SWM festgelegt, siehe rote Markierung im Lageplan in Abbildung 11 und Regelprofil in Abbildung 12.

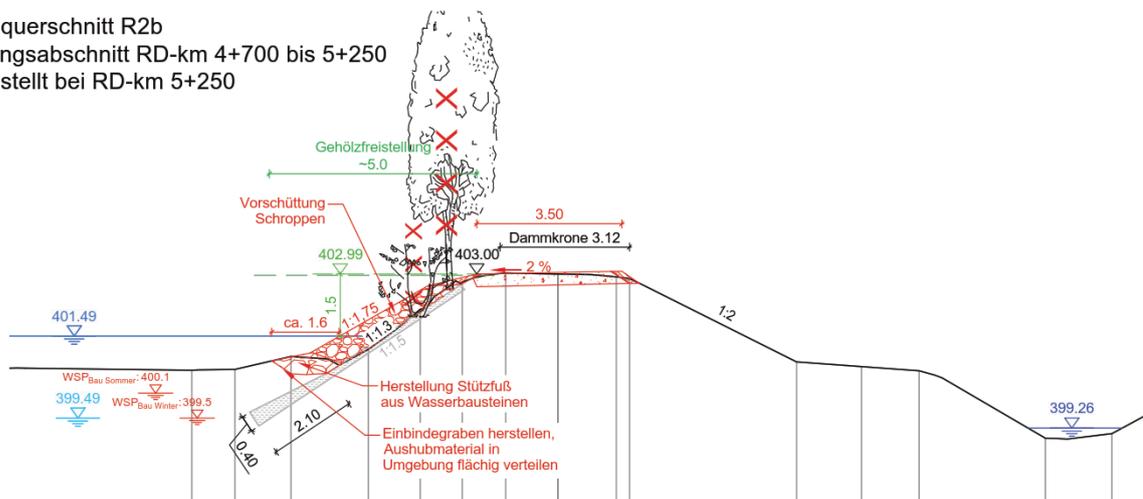
Regelquerschnitt R2b  
 Planungsabschnitt RD-km 4+700 bis 5+250  
 dargestellt bei RD-km 5+250  
 M 1:100

Abbildung 12: Regelquerschnitt im Planungsabschnitt R2b

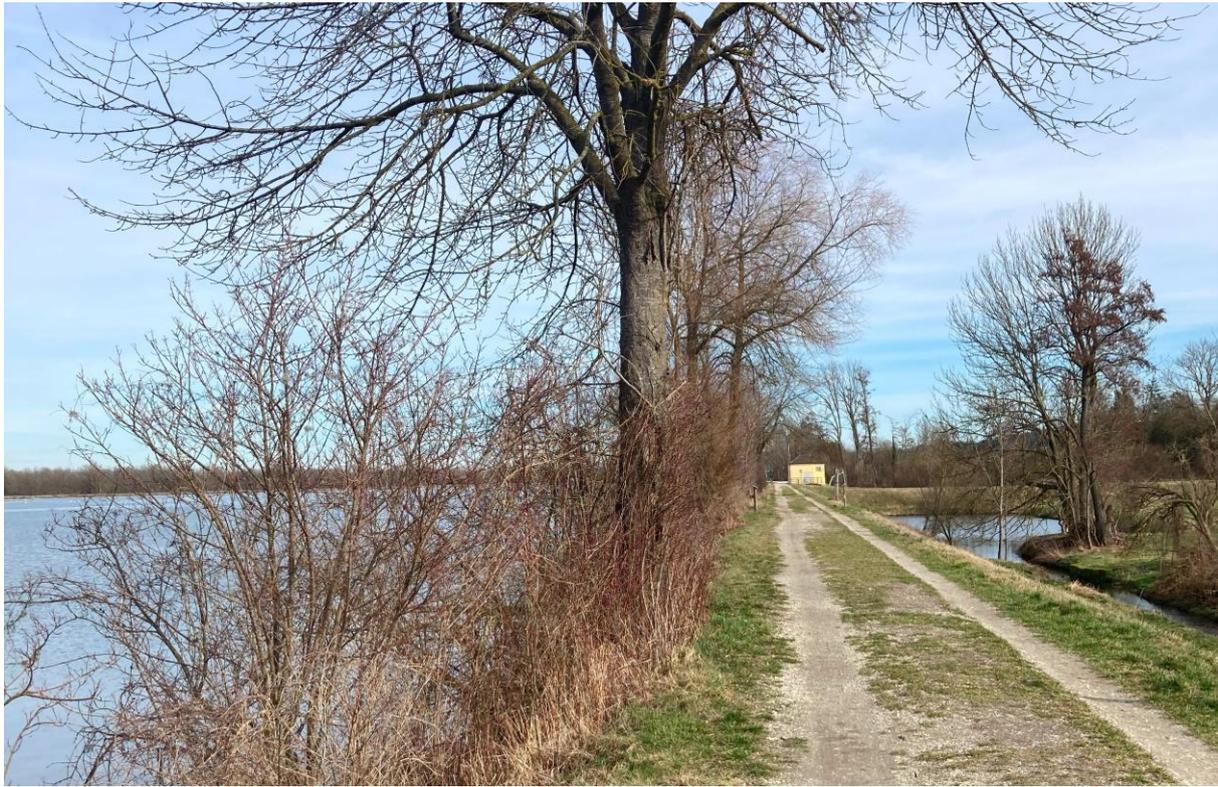
Abbildung 13: Beispiel für Baum in der Dammschulter bei RD-km 5+400, Blickrichtung in Fließrichtung, PG-SKUP 2024

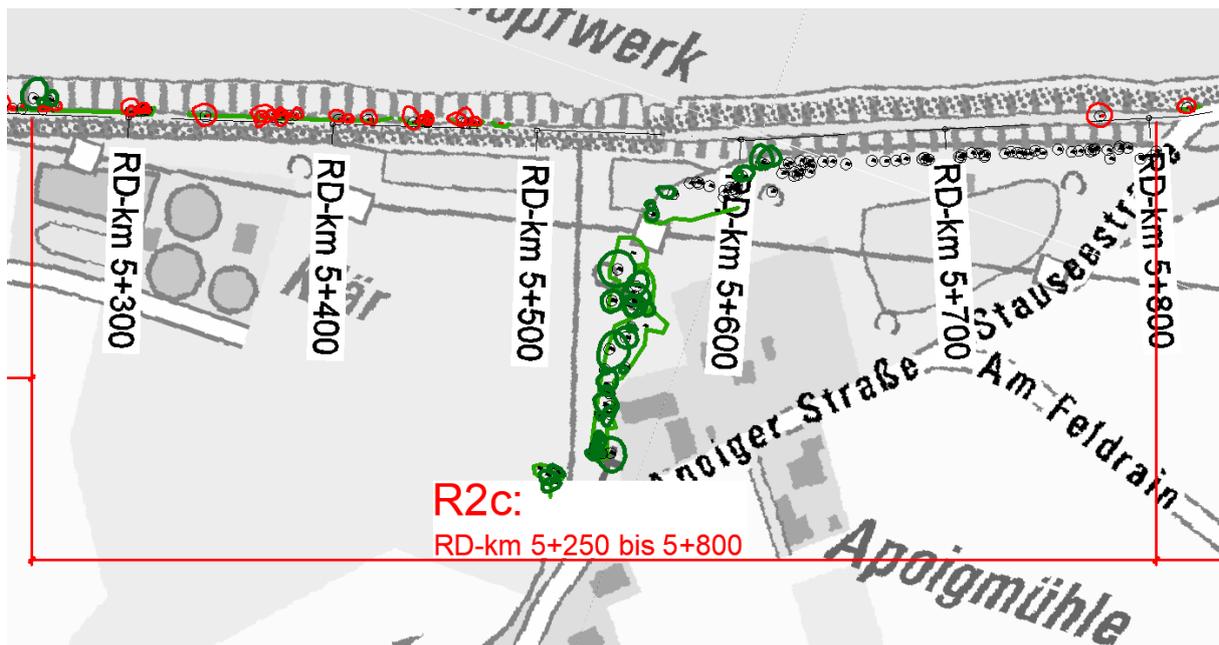
Abbildung 14: Gehölz im Abschnitt R2c RD-km 5+250 bis 5+800

In diesem Abschnitt kommt im Vergleich zu den vorhergehenden Abschnitten hinzu, dass die Stauhaltungsdammhöhe nun deutlich über dem Hinterland liegt (maximaler WSP > 1,5 m über Hinterland GOK) und daher außer der Herstellung der erforderlichen Dammhöhe und Dammkronenbreite auch die Sanierung der wasserseitigen Dichtung erforderlich ist. Auch hier befinden sich Gehölze in der Dammschulter. Für diesen Abschnitt wurden zwei Varianten erarbeitet. Variante 1 sieht die Sanierung mit Einbau einer Dichtungsbahn auf dem Beton und einer Vorschüttung aus Schroppen/Schotter vor. Darauf wird die Wegverbreiterung zur Seeseite hergestellt. Hierfür müssen die auf der wasserseitigen Böschung befindenden Gehölze entfernt werden, siehe rote Markierung im Lageplan in Abbildung 14. Variante 2 sieht eine landseitige Wegverbreiterung durch einen Böschungsneuaufbau mit zusätzlicher Sanierung der seeseitigen Dichtung vor, siehe Abbildung 15. Da bei beiden Varianten eine speicherseeseitige Dichtung eingebaut und daher die Gehölze entfernt werden müssten und die landseitige Böschungsstrukturen umweltfachtechnisch als sehr wertvoll eingestuft wurden, ist in Abstimmung mit der Umweltplanung und SWM die Sanierung mit Variante 1 festgelegt worden. Hierbei wird die landseitige Böschung geschont.

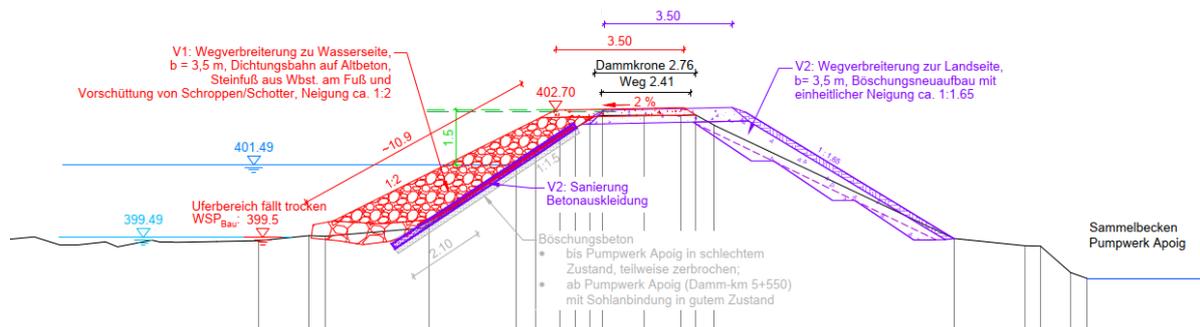
Abbildung 15: Varianten für Regelquerschnitt R2c im Abschnitt RD-km 5+250 bis 5+800

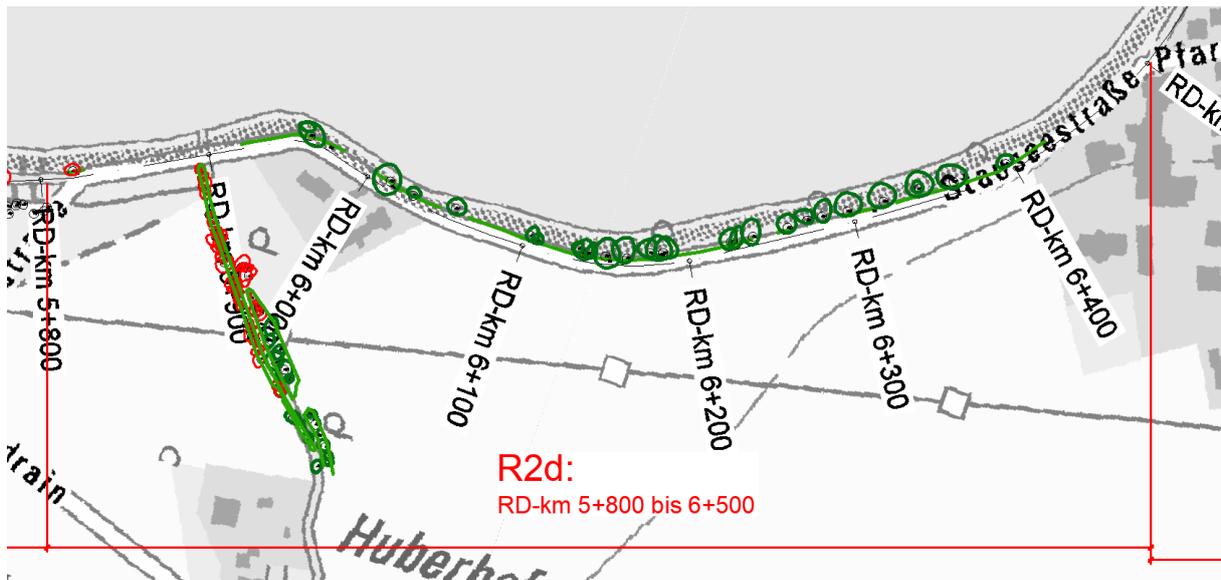
Abbildung 16: Gehölz im Abschnitt RD-km 5+800 bis 6+500

Zur Sanierung des Abschnitts R2d, siehe Abbildung 16, wird eine Vorschüttung an die seeseitige Böschung gebaut, welche aus Schroppen/Schotter und einem Steinfoß aus Wasserbausteinen besteht, siehe Abbildung 17. Hier liegt der Speichersee im Einschnitt; an der Böschungsoberkante verläuft ein Gehweg und direkt daneben eine öffentliche Straße. Durch die Vorschüttung wird die Standsicherheit der Straße ertüchtigt. Es werden somit keine expliziten Rodungsarbeiten durchgeführt und die bestehenden Bäume an der Einschnittsböschung können erhalten bleiben. Die Bäume werden weiterhin entsprechend den Unterhaltsmaßnahmen gepflegt.

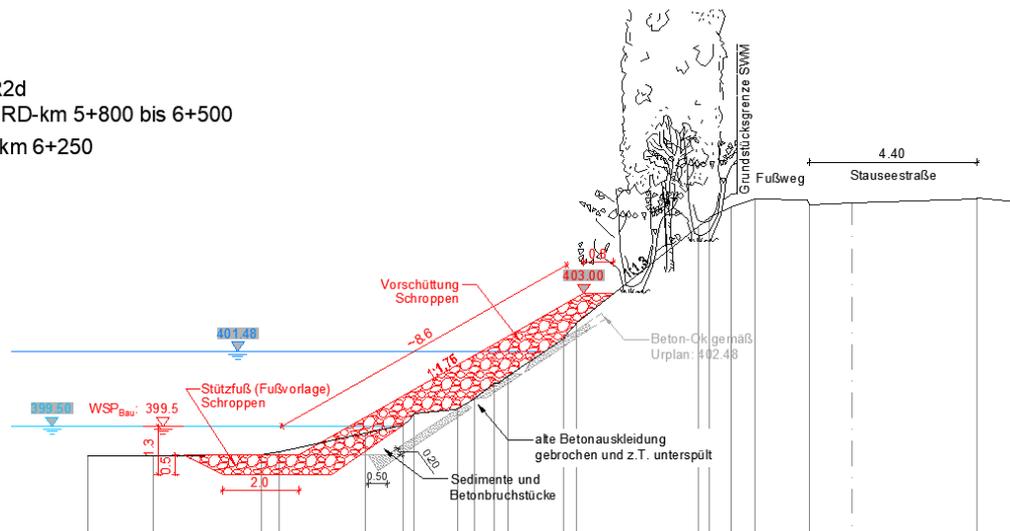
Regelquerschnitt R2d  
 Planungsabschnitt RD-km 5+800 bis 6+500  
 dargestellt bei RD-km 6+250  
 M 1:100

Abbildung 17: Regelquerschnitt des Abschnitts RD-km 5+800 bis 6+500, dargestellt bei RD-km 6+250

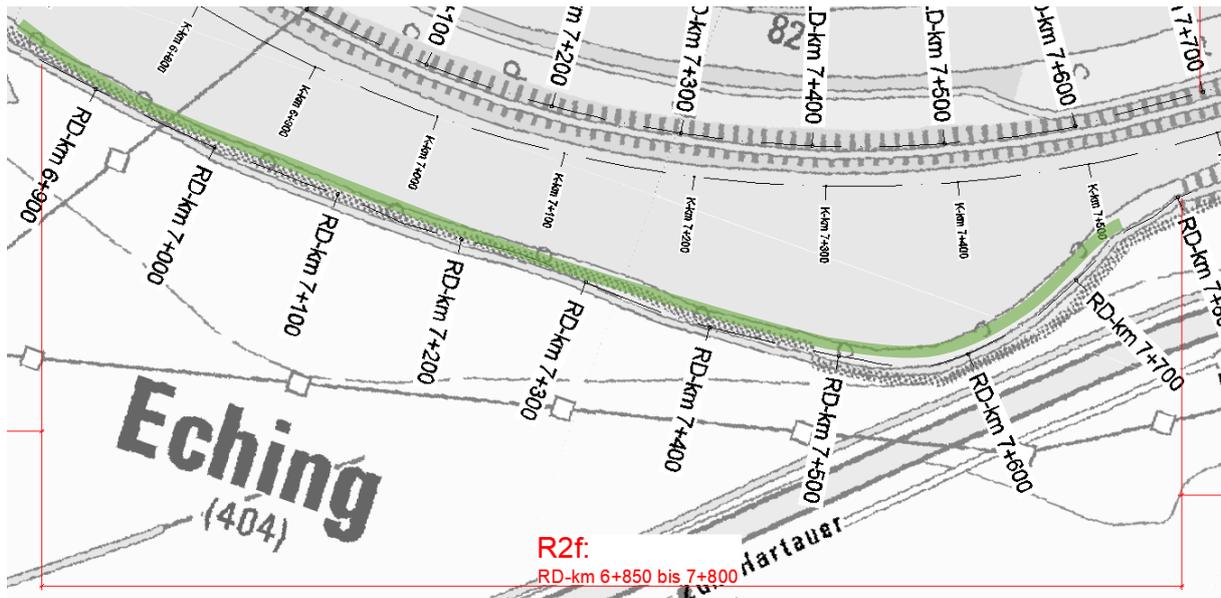
Abbildung 18: Gehölz in der Kanalböschung im Abschnitt RD-km 6+850 bis 7+800, nicht kartiert

Im Abschnitt R2f ist die Uferböschung stark bewachsen, der Speichersee liegt weiterhin im Einschnitt, es führt jedoch keine öffentliche Straße am Ufer entlang. Die Wegbefestigung für den Unterhalt wird im statisch sicheren Abstand unter Einhaltung der Flurstücksgrenzen hergestellt, siehe Abbildung 19. Damit sind speicherseeseitig keine Vorschüttungen und Baumentfernungen notwendig. Bei ggf. durch Baumwurf verursachten Schäden können lokale Maßnahmen zur Böschungssicherung durchgeführt werden.

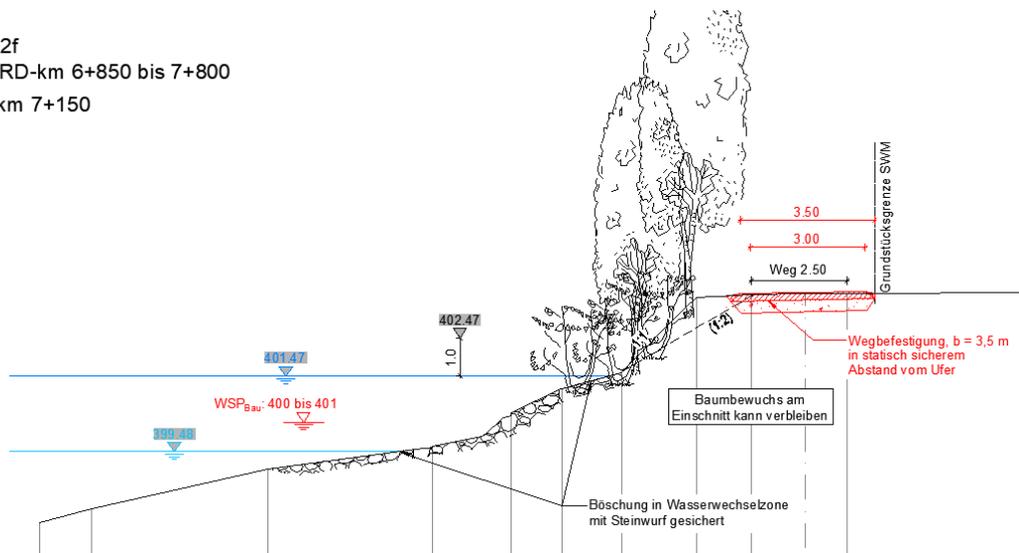
Regelquerschnitt R2f  
 Planungsabschnitt RD-km 6+850 bis 7+800  
 dargestellt bei RD-km 7+150  
 M 1:100

Abbildung 19: Regelquerschnitt für den Abschnitt RD-km 6+850 bis 7+800

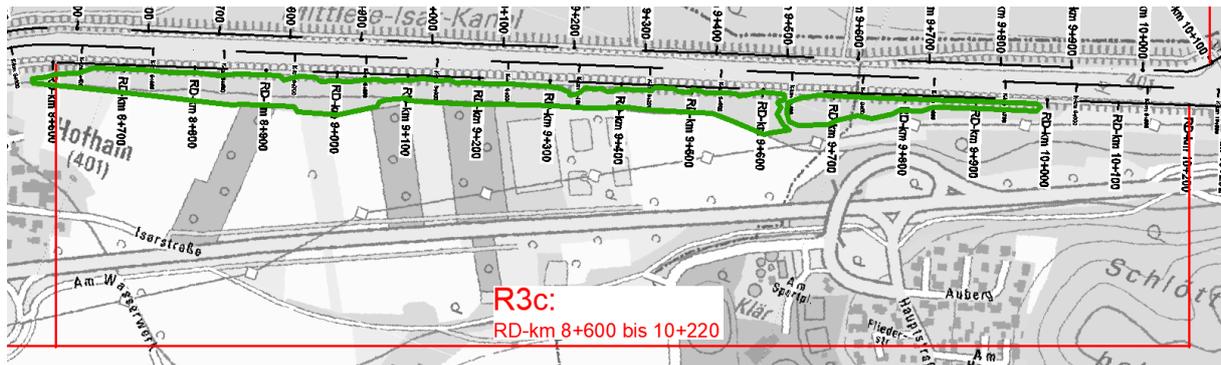
Abbildung 20: Abschnitt RD-km 8+600 bis 10+220, Ausschnitt aus UP2-VP-213

Bei der Sanierungsmaßnahme des Abschnitts R3c, siehe Abbildung 20, handelt es sich um den Bau einer neuen Betonauskleidung. Diese findet ausschließlich an der wasserseitigen Böschung statt, wo sich kein Gehölz befindet, siehe Abbildung 21. Auf der landseitigen Böschung befindet sich zwar Gehölz, dieses wird aber planmäßig nicht gerodet.

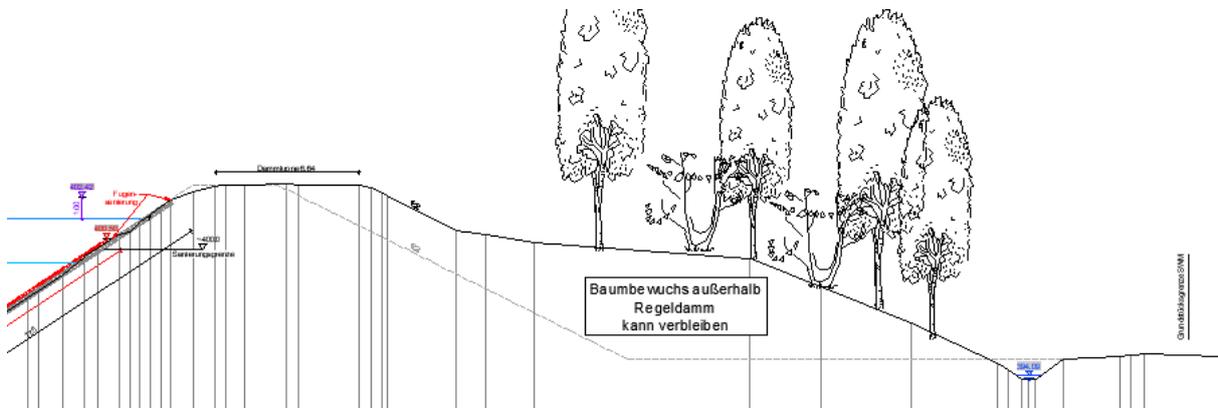
Abbildung 21: Regelquerschnitt für den Abschnitt RD-km 8+600 bis 10+220, dargestellt bei RD-km 9+450

Abbildung 21 zeigt, dass der Damm ein Überprofil besitzt und der statisch relevante Dammkörper auch im Falle von Windwurf nicht beeinträchtigt wird. Aufgrund der vollständigen Kanalabdichtung wird sichergestellt, dass die Sickerlinie unterhalb des Gehölzes liegt. Der Entwässerungsgraben ist von Gehölz freigestellt. Daher kann das vorhandene Gehölz in diesem Abschnitt erhalten werden.

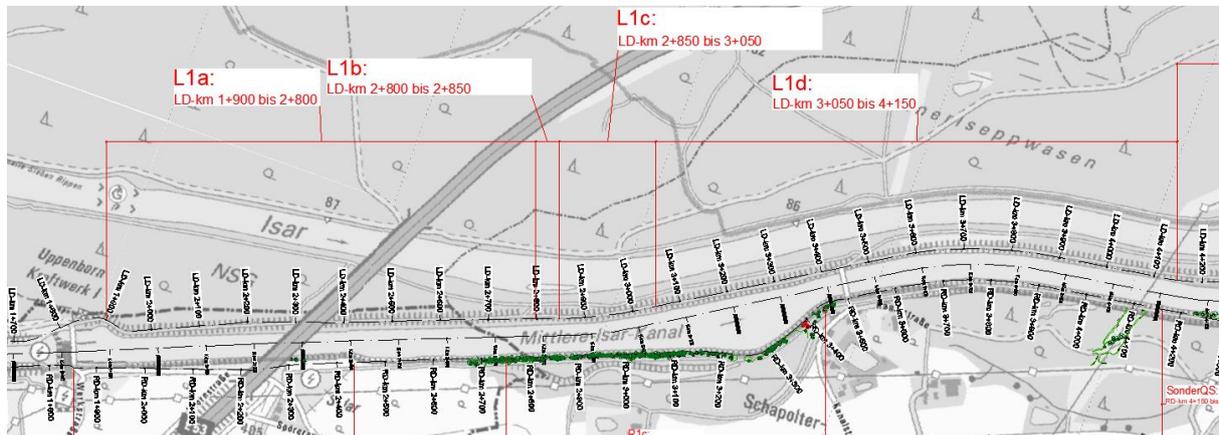
Abbildung 22: Abschnitt LD-km 1+900 bis 2+850

In diesem Abschnitt liegt der Kanal im Einschnitt und zusätzlich liegt der Isardeich zum Hochwasserschutz direkt in der Flucht der Kanalböschung, siehe Abbildung 22 und Abbildung 23.

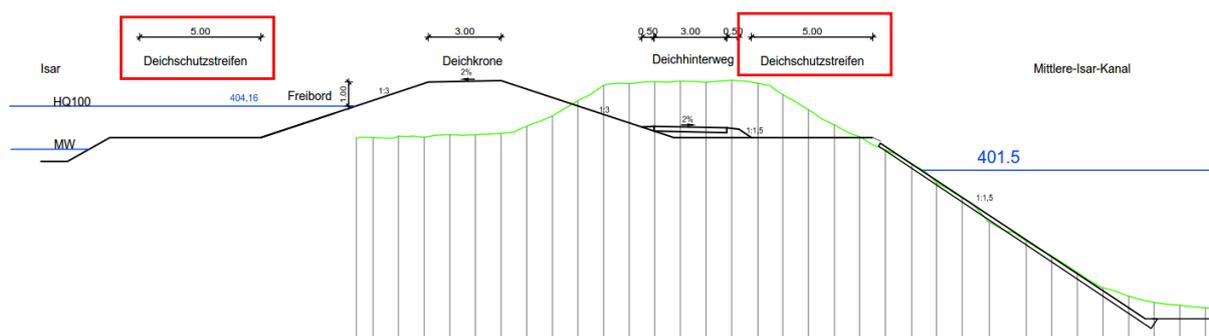
Regelquerschnitt nach DIN 19712:2013-1 ohne wasserseitige Berme  
 Überlagerung mit Bestandsgeländeschnitt bei Kkm 2+800

Abbildung 23: Regelquerschnitt nach DIN 19712 mit Bestandsgelände überlagert

Gemäß DIN 19712 sind innerhalb des beidseitigen Deichschutzstreifens keine Gehölze zugelassen. Im derzeitigen Bestandsprofil ist weder isarseitig noch kanalseitig ein Deichschutzstreifen vorhanden. Der Deichschutzstreifen dient zur Überwachung des Deichs, der auch frei von Bebauung zu halten ist. Die Herstellung eines DIN-konformen Regelquerschnitts (auch mit Verteidigung über die Deichkrone) würde die Verlegung der Deichachse Richtung Isar bedeuten, siehe Abbildung 23.

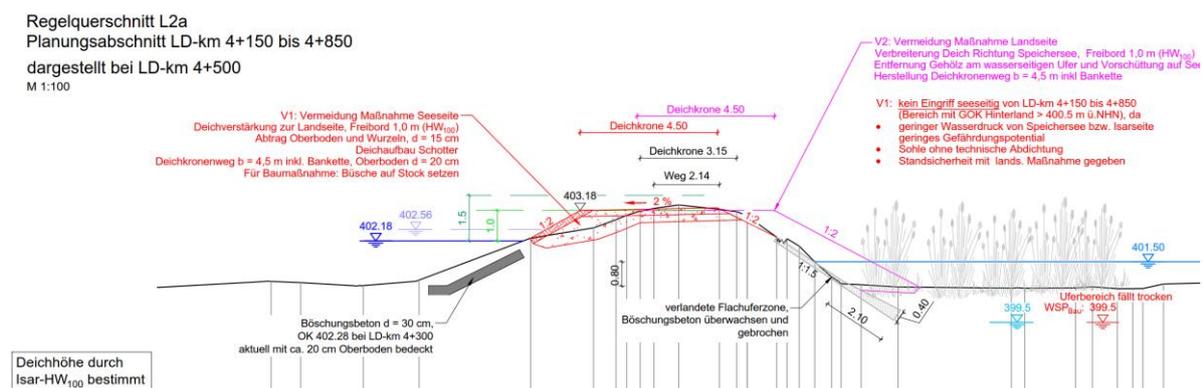
Abbildung 24: Varianten für Regelquerschnitt in Abschnitt L2a

In diesem Abschnitt ist die seeseitige Deichböschung von Büschen und Kleinbäumen durchsetzt. Gemäß DIN 19712 sind diese inklusive Wurzeln zu entfernen. Da die erforderliche Deichkronenbreite durch Überbauen der isarseitigen Berme möglich ist und die Wasserspiegeldifferenz zwischen BHW der Isar und dem Speichersee gering ist, braucht in die seeseitige Böschung nicht eingegriffen werden. Der Bewuchs kann im Sinne des Naturschutzes – abweichend von der DIN – auf Stock gesetzt werden; er ist künftig regelmäßig nachzuschneiden. Aufgrund der geringen Fließtiefe im Speichersee und des hohen isarseitigen Hinterlands ist die Wiederherstellung der Dichtung hinter den Naturschutz und den Erhalt der seeseitigen Böschung zurückzustellen. Abbildung 24 zeigt die Varianten für Abschnitt L2a.

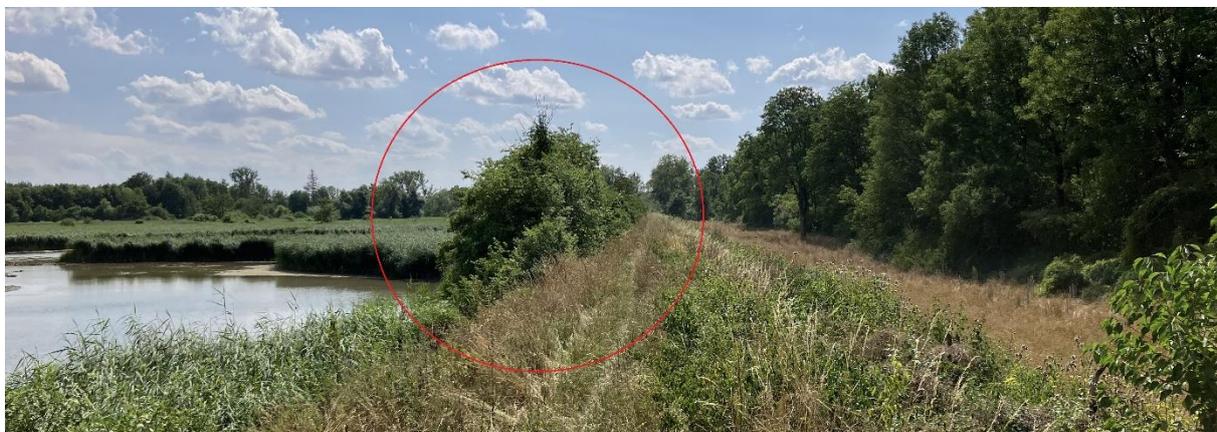
Abbildung 25: Büsche, die auf Stock gesetzt werden, Blick Richtung Oberwasser

Abbildung 25 zeigt beispielhaft Büsche entlang der Speicherseeseitigen Böschung.

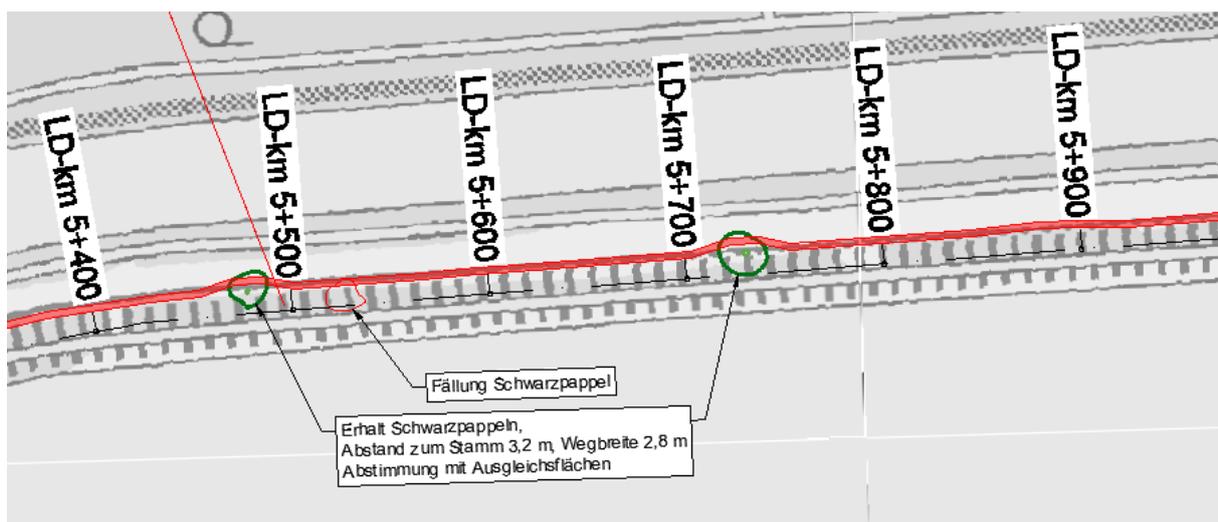
Abbildung 26: Abschnitt LD-km 5+480 bis 5+900

Landseitig befinden sich drei Schwarzpappeln im Bereich des Stauhaltungsdamms. Laut DIN 19700-13 sind Gehölze im Dammkörper unzulässig und müssten daher inklusive Wurzelvolumen entfernt werden. Um den sehr schützenswerten, seltenen Baumbestand zu erhalten, wurde ein Kompromiss zwischen den Empfehlungen der Normen und den Belangen des Naturschutzes abgestimmt. Es ist im Sinne des Naturschutzes nur die Rodung eines Baumes und der Erhalt der anderen beiden Bäume geplant, siehe Abbildung 26. Der am isarseitigen Dammfuß herzustellende Dammhinterweg wird im Bereich der beiden verbleibenden Schwarzpappeln in ausreichenden Abstand um diese herum geführt.

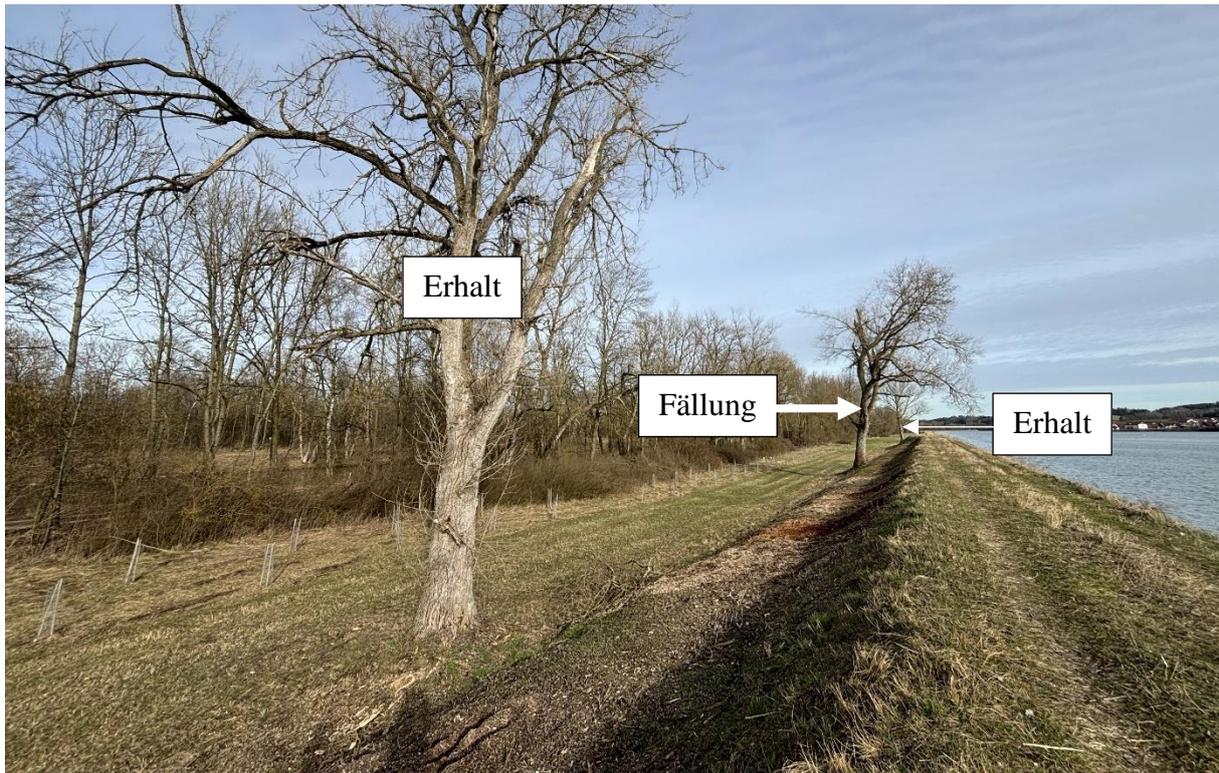
Abbildung 27: Blick in Fließrichtung, Schwarzpappeln, Bosch&Partner, 2024

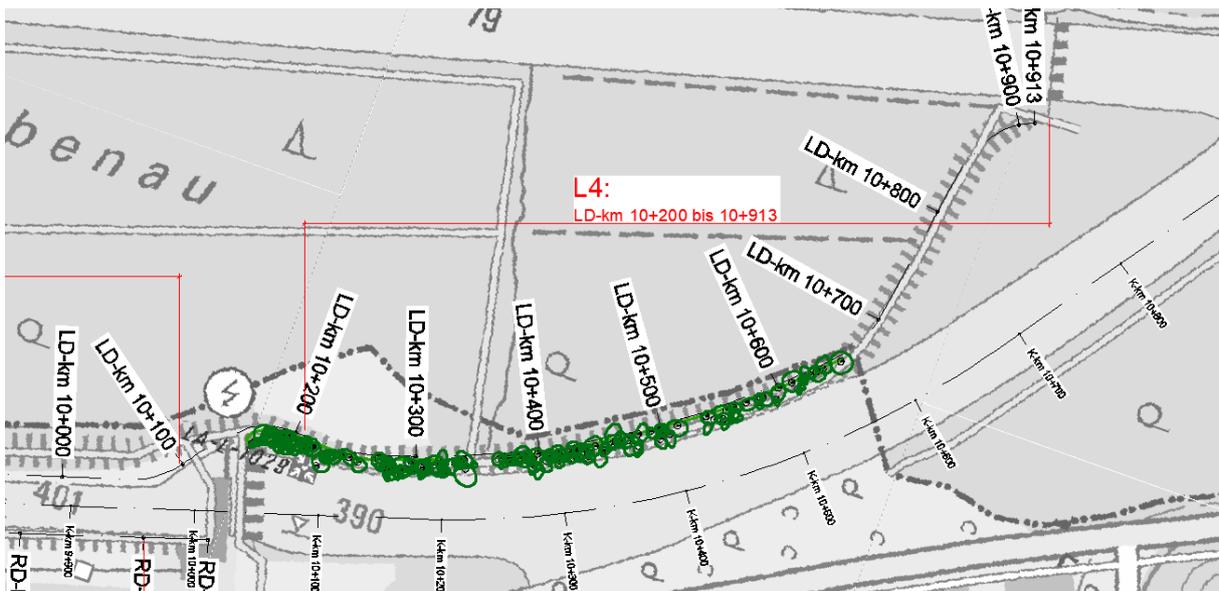
Abbildung 28: Abschnitt LD-km 10+200 bis 10+680, Ausschnitt aus UP2-VP-214

Im Abschnitt L4 liegt der Unterwasserkanal Uppenbornwerk 2 im Einschnitt. Am linken Ufer verläuft der Isardeich wie im Abschnitt 1 (s. Punkt 4.1) unmittelbar am Ufer der Kanalböschung. Gemäß DIN 19712 ist das Gehölz an der Böschungen zu entfernen.

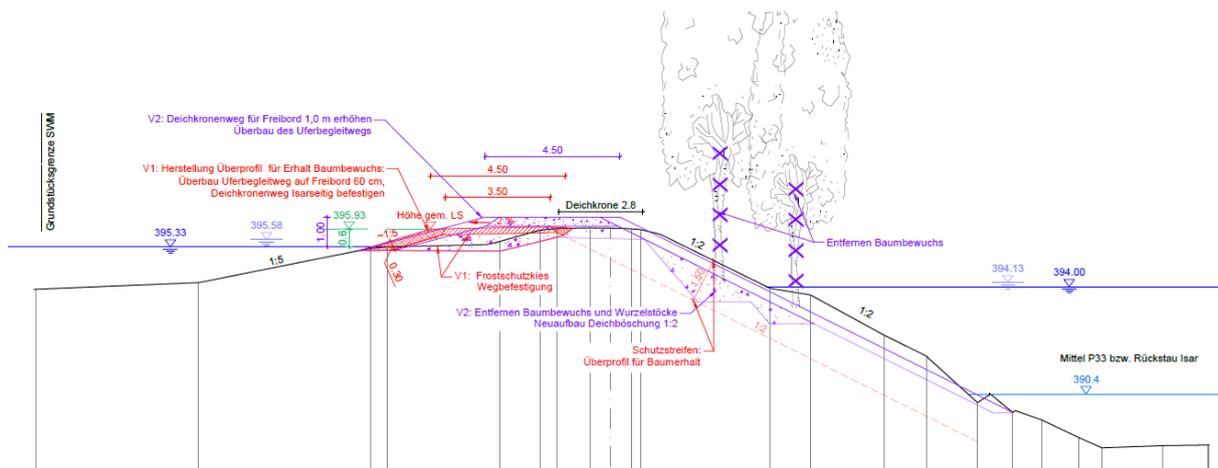
Abbildung 29: Varianten für Regelquerschnitt in Abschnitt LD-km 10+200 bis 10+680, dargestellt bei LD-km 10+300

Für die Herstellung der erforderliche Deichgeometrie wurden zwei Varianten untersucht. Variante 2 besteht aus der Wiederherstellung des bescheidgemäßen Freibords in Höhe von 1,0 m und beinhaltet das Fällen der kanalseitigen Bäume. Variante 1 sieht gemäß Abstimmung mit der Wasserwirtschaftsbehörde eine Anpassung des Freibords durch eine Einstufung des Deichs in die Bauwerksklasse II vor. Die Herstellung der erforderlichen Deichgeometrie kann somit auf der kanalabgewandten Seite unter Einhaltung eines Freibords von 60 cm erfolgen. Damit wird ein Überprofil des Deich so hergestellt, dass weder ein Fällen der Bäume in der Böschung noch das Abrücken des Deichs in den Retentionsraum erforderlich wird, siehe Abbildung 29.

Durch das Überprofil wird ein Zustand hergestellt, der unter Abzug des Wurzelvolumen noch statisch ausreichend ist. Während eines Hochwasserabflusses der Isar ist der Durchfluss am WKW UP2 stark zu reduzieren; daher ist von keinen großen Strömungskräften am Uferbereich links auf Höhe des Baumbewuchses auszugehen.

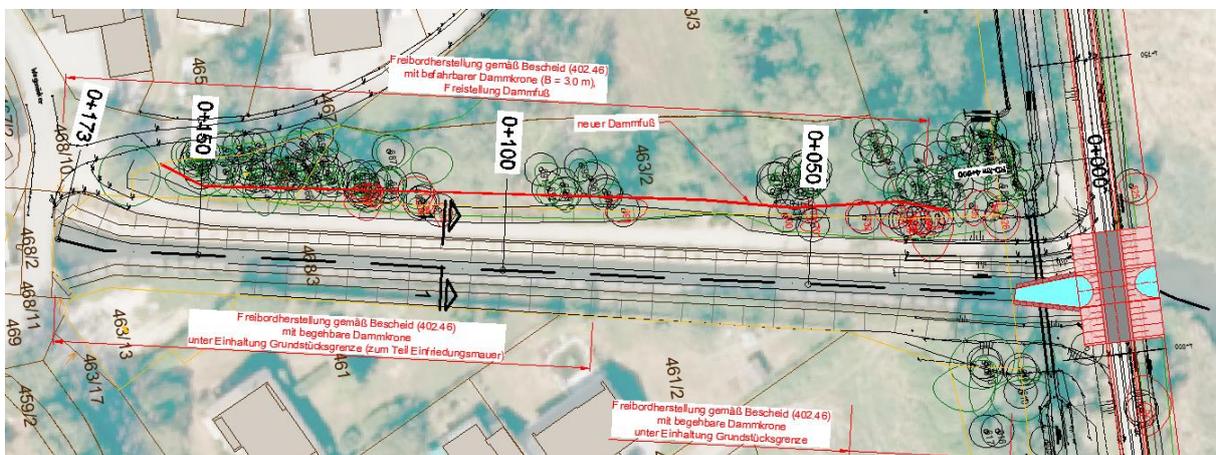
Abbildung 30: Lageplan Mündung Kleine Sempt

Die Kleine Sempt ist ein natürlicher Zulauf des Echinger Speichersees, der Hochwasser führen kann. Der Freibord der Kleinen Sempt und die Gerinneabdichtung müssen ertüchtigt werden. Die bis an den landseitigen Dammfuß heranreichenden Bäume können aufgrund der erforderlichen Dammverstärkung zur Herstellung des Freibords und einer befahrbaren Dammkrone nicht erhalten werden. Es werden im ersten Schritt nur die geometrisch absolut notwendigen Baumfällungen beantragt, siehe rote Markierung im Lageplan in Abbildung 30. Nach den Baumaßnahmen werden die Bäume beobachtet und bei Schädigungen im Nachhinein zurückgenommen.

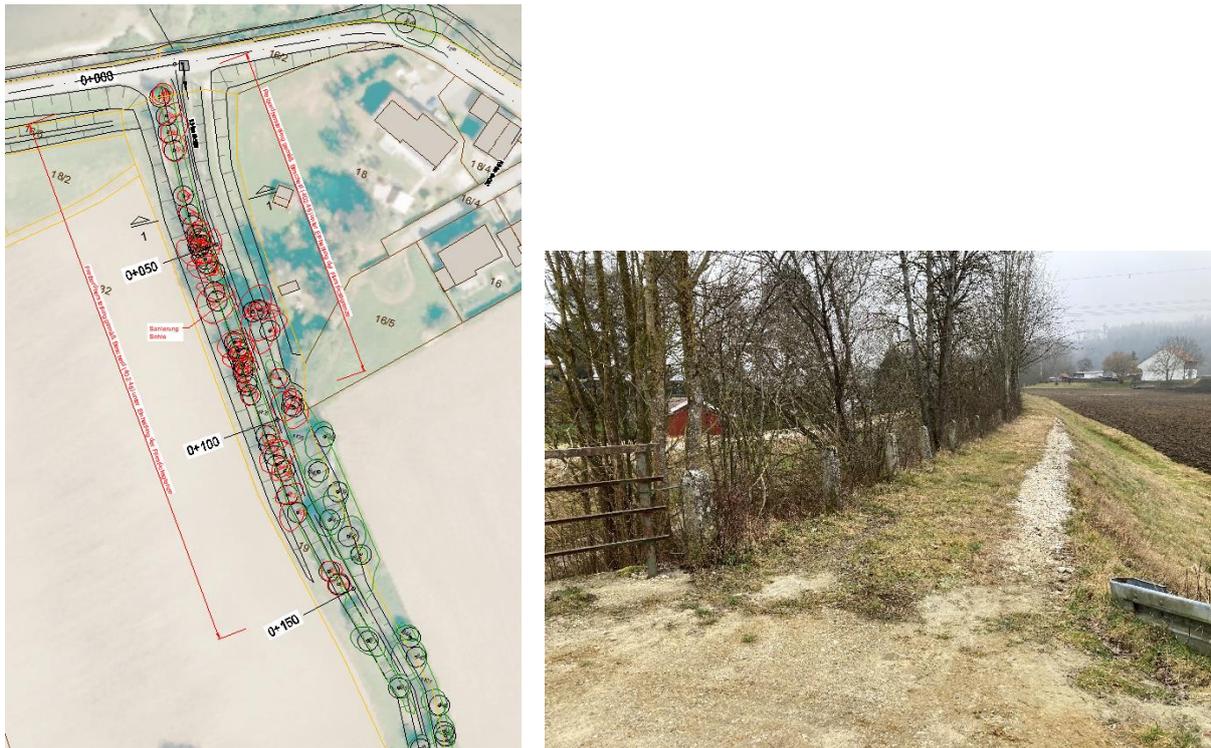
Abbildung 31: Baumbestand am Gleißbach Blickrichtung gegen Fließrichtung, PG-SKUP 2023

Der Gleißebach ist ein natürlicher Zulauf des Echinger Speichersees, der Hochwasser führen kann. Der Freibord des Gleißebachs und die Gerinneabdichtung müssen ertüchtigt werden. Die sich auf den Stauhaltungsdämmen des Gleißebachs befindenden Gehölze, siehe Abbildung 31, sind gemäß DIN nicht zulässig, da diese anfällig für Windwurf sind und eine Beschädigung des Stauhaltungsdamms und Verklausungen verursachen können. Der Bewuchs auf den Dämmen muss deshalb entfernt werden, siehe rote Markierung im Lageplan in Abbildung 31. Sobald die Stauhaltungsdämme in den Einschnitt übergehen, kann der Baumbestand erhalten bleiben.
