Gesellschaft für Grundbau  
und Umwelttechnik mbH

**BV Butzbach – Neubau Schienenfahrzeugwerkstatt  
Sanierung / Sicherung Altlasten und Entsorgung Abfälle**  
Kurzkonzept zur Behördenabstimmung

**Bericht:** 5625.1 / 21

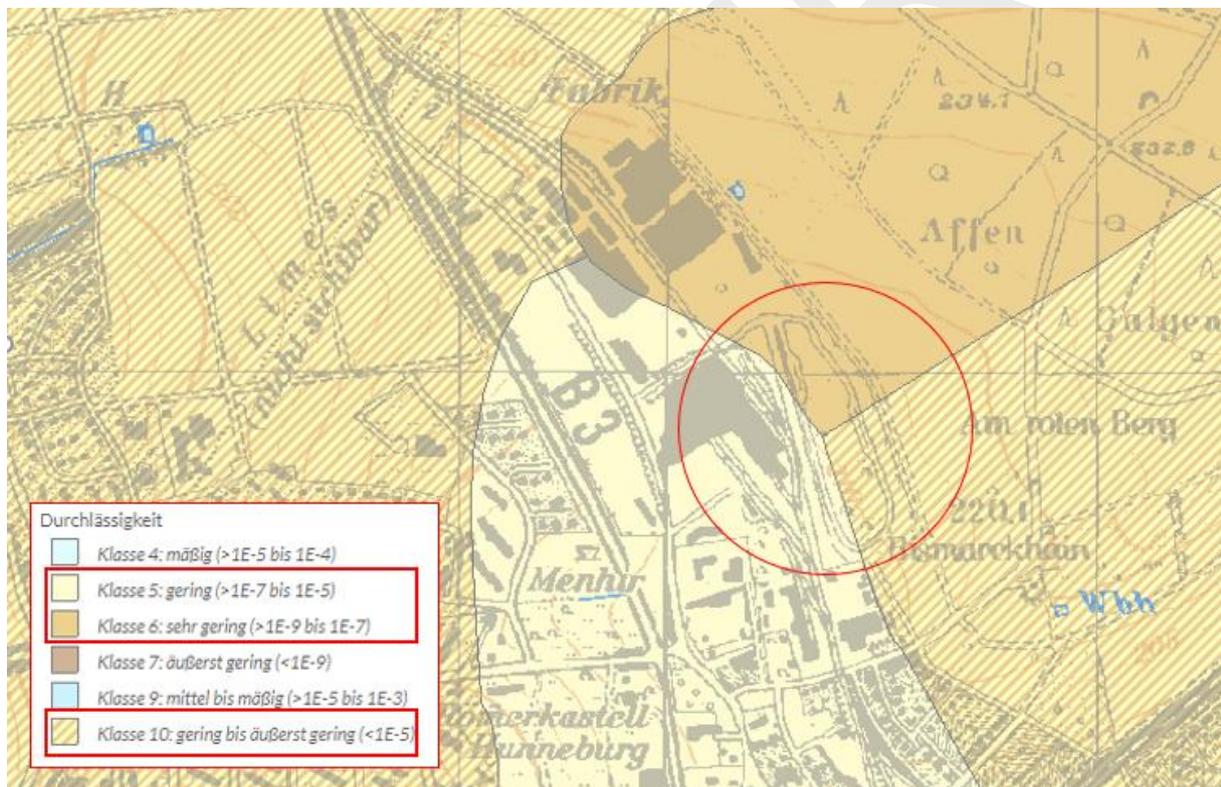
Abbildung 2: Durchlässigkeit am Standort laut GruSchu Viewer – Hessen

Im digitalem Kartenmaterial des Hessischen Landesamtes für Naturschutz, Umwelt und Geologie [U13] sind für den betrachteten Standort unterschiedliche Durchlässigkeiten des anstehenden Untergrundes kartiert (vgl. Abb. 2). Die Durchlässigkeiten werden, je nach betrachteten Bereichen, als gering bis äußerst gering angegeben.

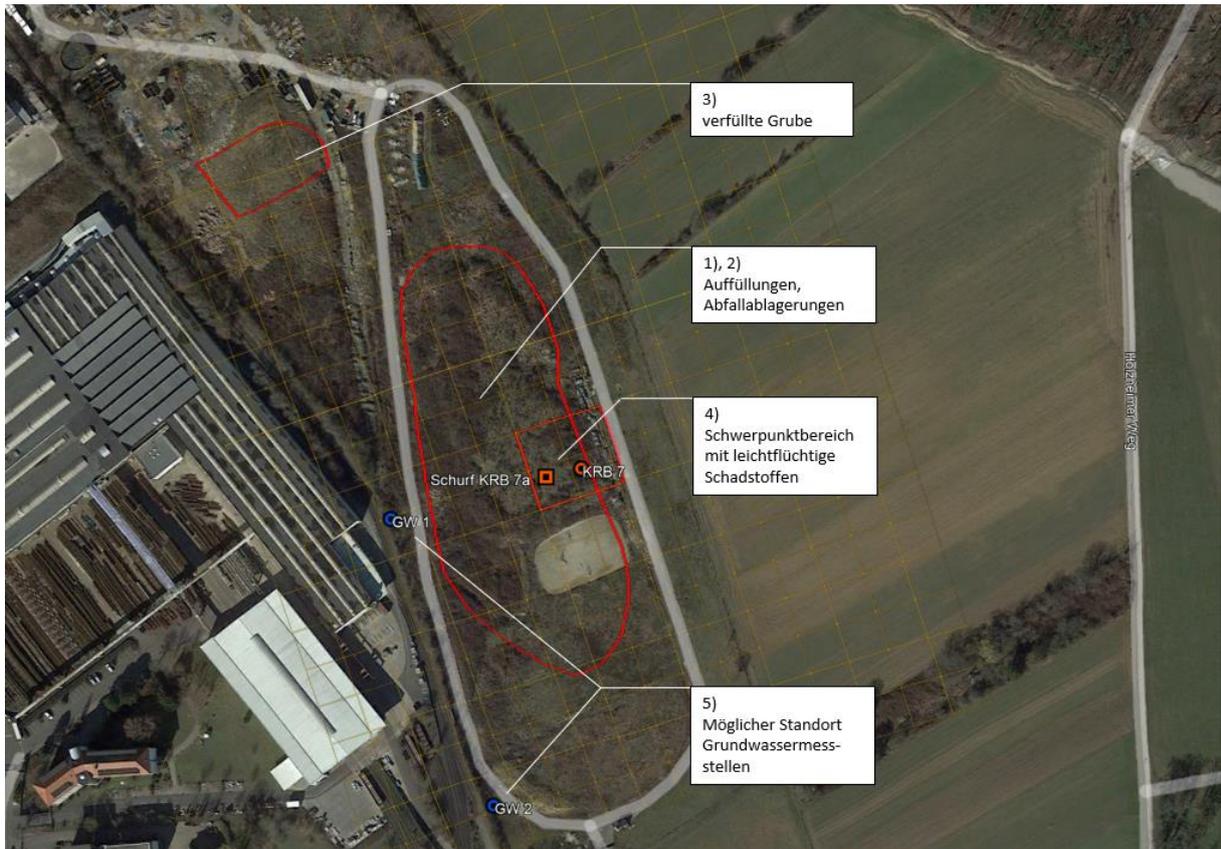
Abbildung 4: Lageskizze Untersuchungsbereiche (Raster 24 m x 25 m)

Die Erkundungsschwerpunkte bzw. die zu betrachtenden altlastenrelevanten Sachverhalte ergeben sich aus den in Kapitel 3.1 genannten Punkten 1 bis 5. Die Lage der Erkundungsschwerpunkte sind in Abbildung 4 skizziert.

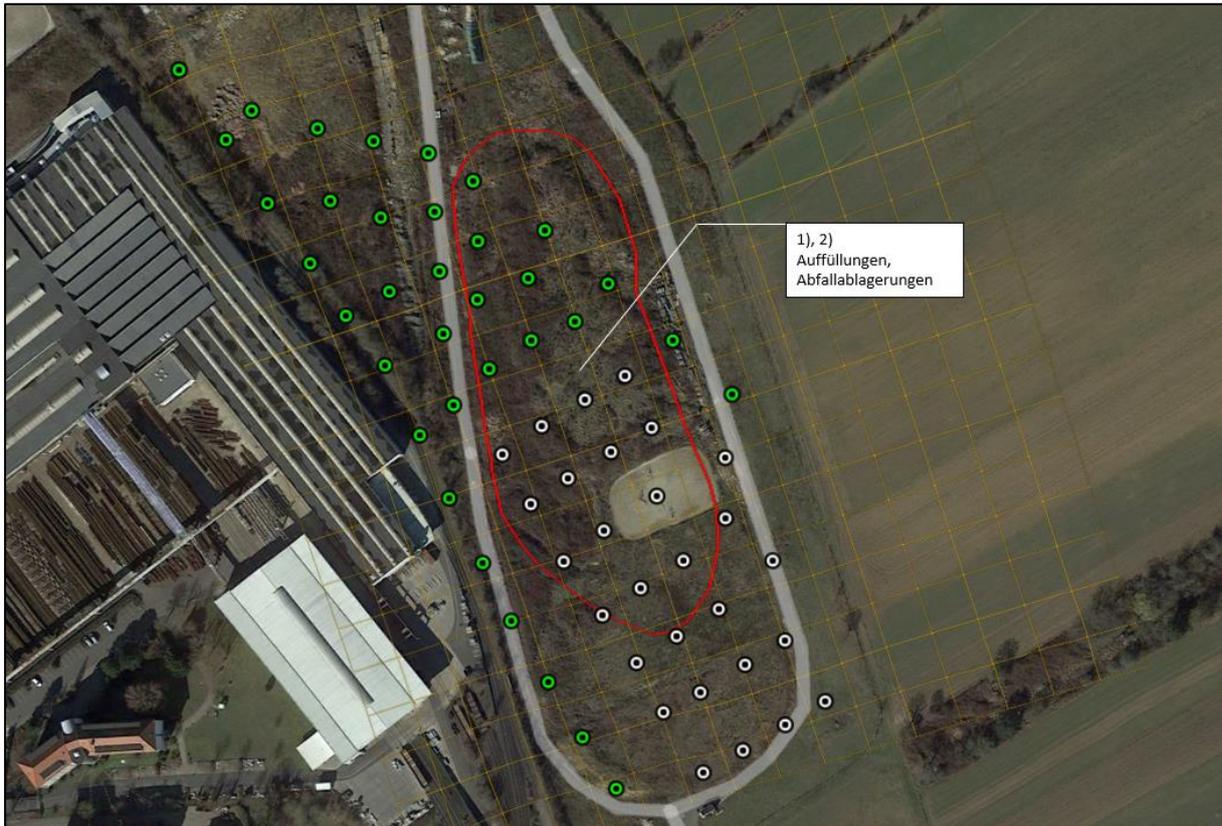
Abbildung 5: Lageskizze geplante Bohraufschlüsse im Bereich 1) und 2) (Raster 25m x 25m)

Abbildung 5 skizziert die vorläufige Anordnung der Bohraufschlüsse. Weiße Markierungen zeigen die Aufschlüsse im Bereich der geplanten Halle. Grüne Markierungen zeigen die Aufschlüsse im Bereich der geplanten Gleisanlage. Abbildung 6 skizziert die vorläufige Anordnung der geplanten Baggerschürfe. Die skizzierte Lage der Aufschlüsse im Untersuchungsgebiet beziehen sich auf den aktuellen Planungsstand. Die Lage wird nach finaler Planung angepasst.

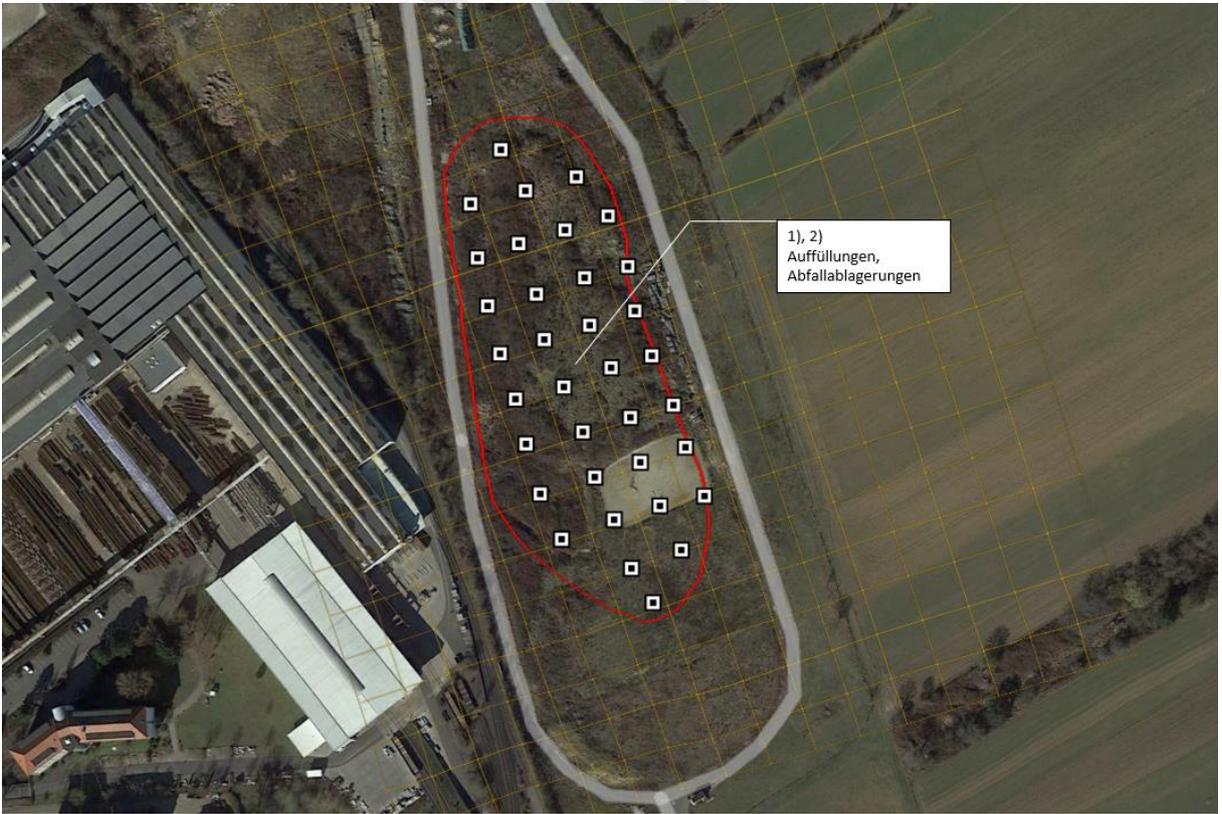
Abbildung 6: Lageskizze geplante Baggerschürfe im Bereich 1) und 2) (Raster 25m x 25m)

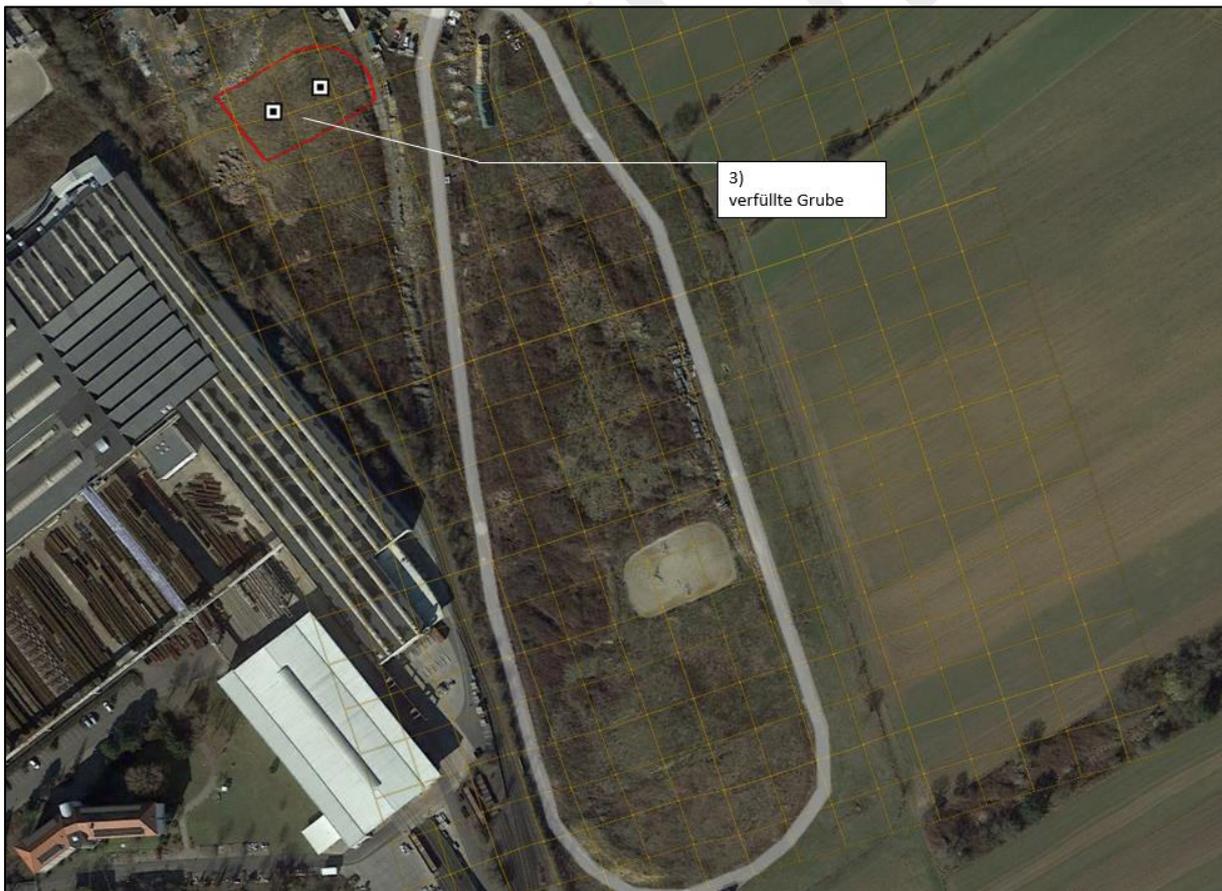
Abbildung 7: Lager Baggerschürfe im Bereich 3) (Raster 25m x 25m)

Abbildung 7 skizziert die vorläufige Anordnung der geplanten Baggerschürfe.

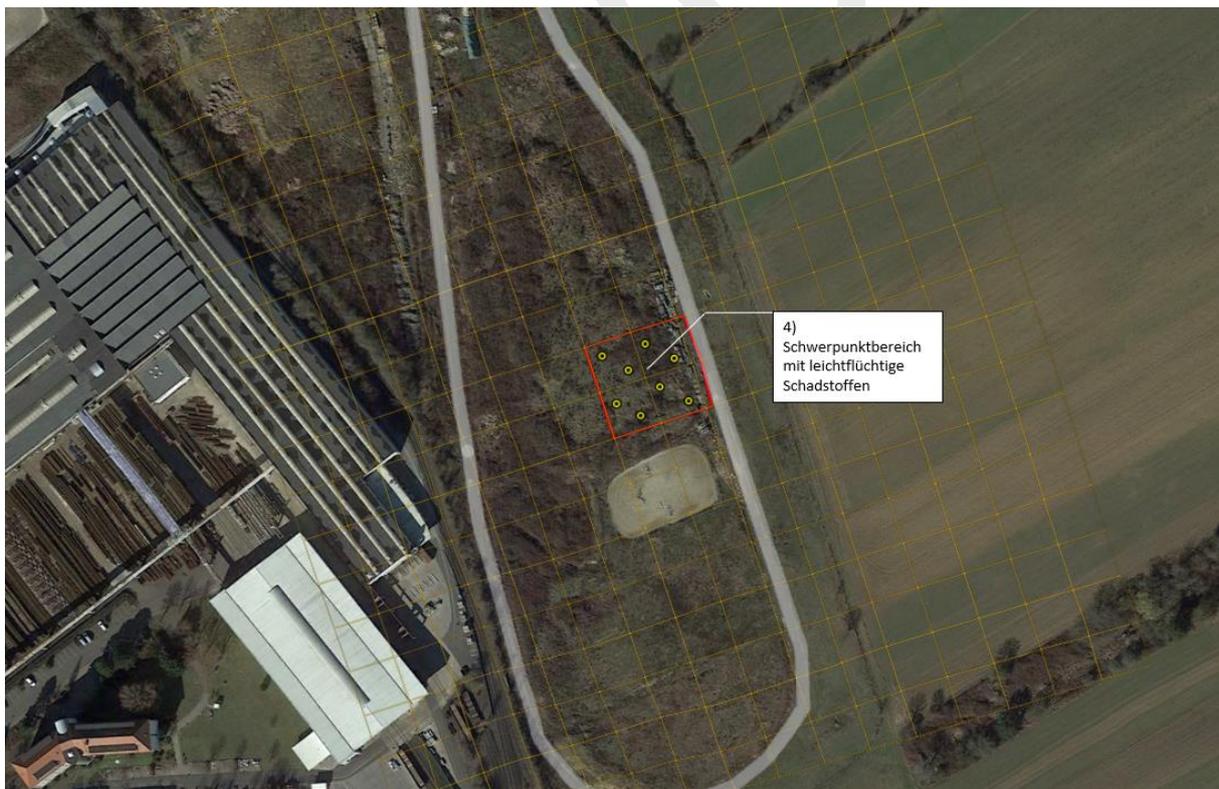
Abbildung 8: Lage der Baggerschürfe im Bereich 4) (Raster 25m x 25m)

Abbildung 8 skizziert die vorläufige Anordnung der geplanten Bodenluftuntersuchungen.

Die Proben werden auf die Parameter LHKW und BTEX untersucht.

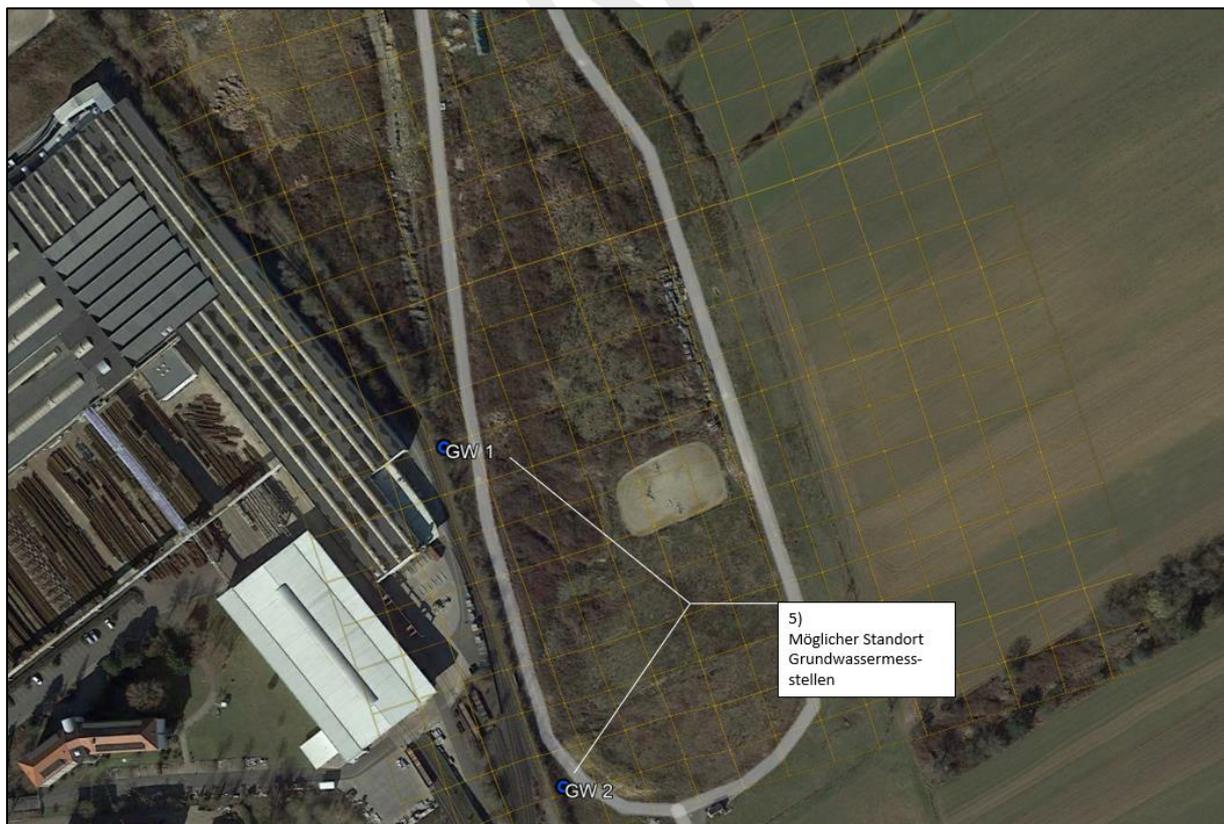
Abbildung 9: mögliche Lage der Grundwassermessstellen im Abstrom

Abbildung 9 skizziert die mögliche Lage von Grundwassermessstellen im Abstrom.

Der genaue Ausbau der Grundwassermessstellen muss in Abhängigkeit der hydrogeologischen Einzelfallbewertung des Standortes bestimmt werden.
