Hochwasserrückhaltebecken Helsa

Geotechnisches Gutachten

Projekt Nr.: 098/19 g02rev02

Datum: 31.03.2023

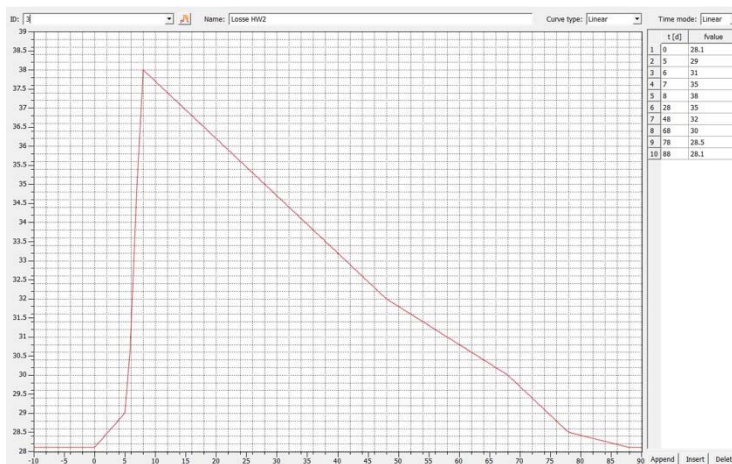
Neben zahlreichen anderen Simulationen ist in den finalen und hier dokumentierten Berechnungen zur Simulation eines Hochwasserereignisses auf der Wasserseite des Damms ein Einstau von Niederschlagswasser über einen Zeitraum von ca. 80 Tagen simuliert worden. Die nachfolgende Grafik zeigt die simulierten Wasserstandsrandbedingungen im HRB über die Zeit. Der simulierte Wasserstand von 38 m über Modellbasis entspricht einem Wassereinstau von i.M. 10 Meter über dem Losse-Talboden entsprechend dem Volleinstau von 289,80 mNHN im Bereich des Böschungsfußes auf der Wasserseite. Nach einer Einstaudauer von ca. 8 Tagen fällt der Wasserspiegel in der Simulation kontinuierlich wieder ab.

Abbildung 3 Wassereinstau HRB Helsa bis 289,80 mNHN, ca. 10 m über GOK

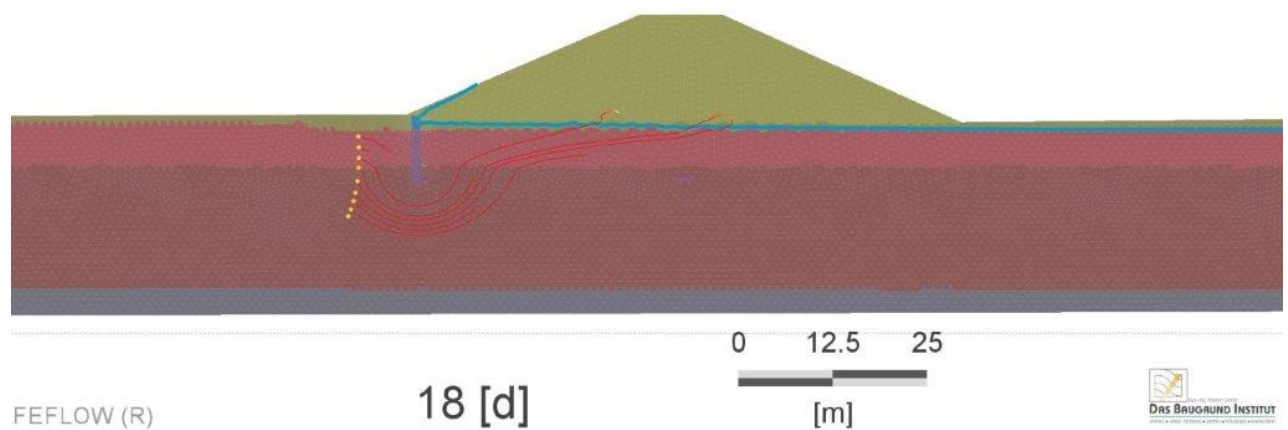
Abbildung 5: Berechnung Variante V1b, Zeitpunkt 18 Tage, Grundwasserspiegel und Strömungsbahnen

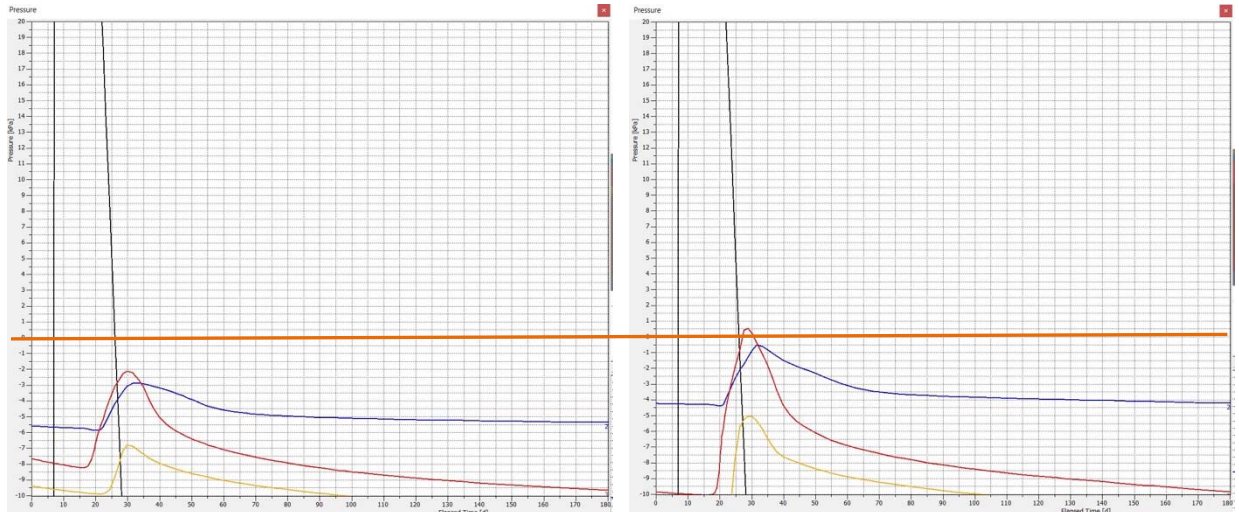
Die nachfolgenden Grafiken zeigen die Verläufe des Drucks in den vier Kontrollpunkten für die vier final gerechneten Varianten.

- Punkt 1 Dammfuss Wasserseite (schwarz)**
- Punkt 2 Dammbereich (blau)**
- Punkt 3 Dammfuss Luftseite (rot)**
- Punkt 4 Abstrom Damm (orange)**

Abbildung 6: Verlauf der Drucklinie/Wassergehalt der Kontrollpunkte links Variante V1a, rechts Variante V1b, mit (a) bzw. ohne (b) Dichtwirkung der Verwitterungszone (VZ)

Die Ganglinien zeigen, dass bei einem Druckanstieg durch den Wassereinstau, die Schichten im Bereich des Damms und des luftseitigen Dammfußes zum Ende des Vorgangs mit Wasser gesättigt werden und die Drücke sich in Form einer Kurve ausbilden.

Dabei zeigt die Variante V1a in keinem der Kontrollpunkte einen Austritt von Wasser an der Oberfläche, die als orange horizontale Linie dargestellt ist. In der Variante V1b kommt es im Kontrollpunkt unmittelbar hinter dem Damm (rote Linie) zu Wasseraustritten an der Geländeoberfläche, d.h. es findet eine Unterströmung des Damms statt und ein Grundwasserabfluss über die Losse unterhalb (stromabwärts) des Damms. Die Drucklinien zeigen aber auch eine zeitliche Verzögerung der Druckausbildung, sodass tatsächlich nur bei sehr langer Einstaudauer und bei einer im Modellbereich flächig fehlender dichtender Buntsandsteinverwitterungszone ein luftseitiger Wasseraustritt zu erwarten ist.

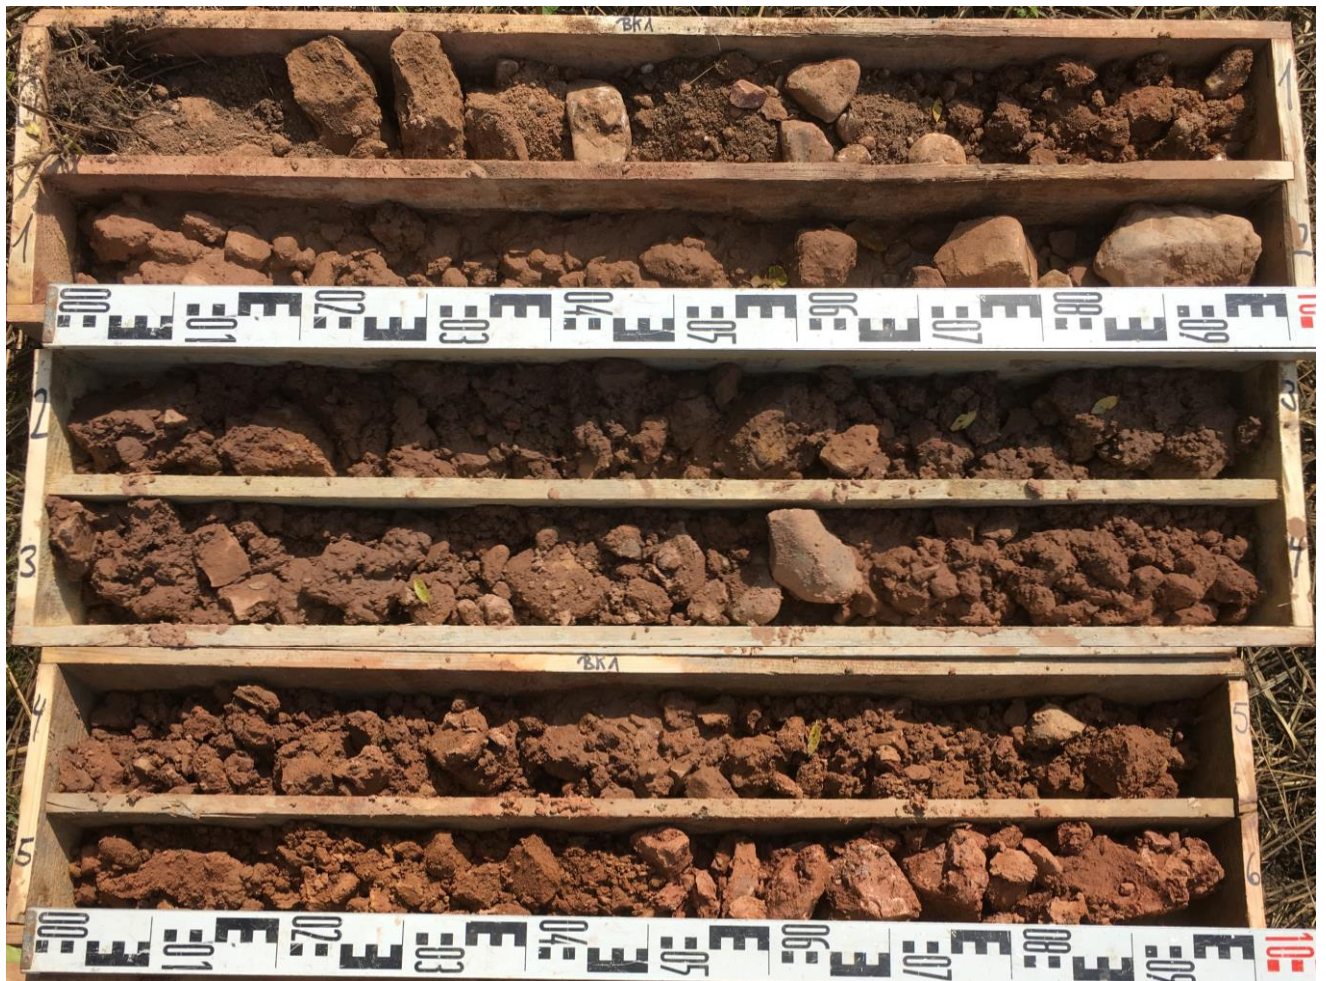
BK 1

FOTODOKUMENTATION

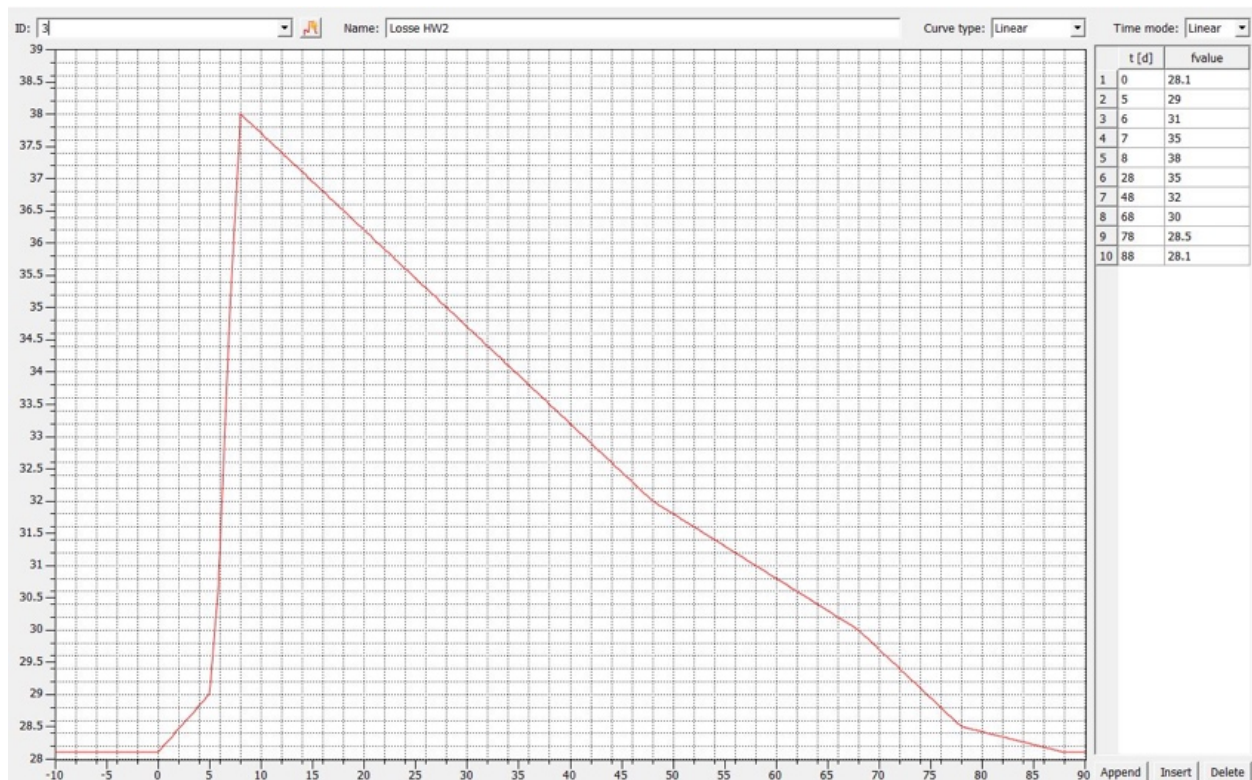
GW-Modellschnitt (Variante V1a) mit Kontrollpunkten

Punkt 1 Dammfuss Wasserseite (schwarz)

Punkt 3 Dammfuss Luftseite (rot)

Punkt 4 Abstrom Damm (orange)

Wassereinstau HRB Helsa bis 289,80 mNHN, ca. 10 m über GOK

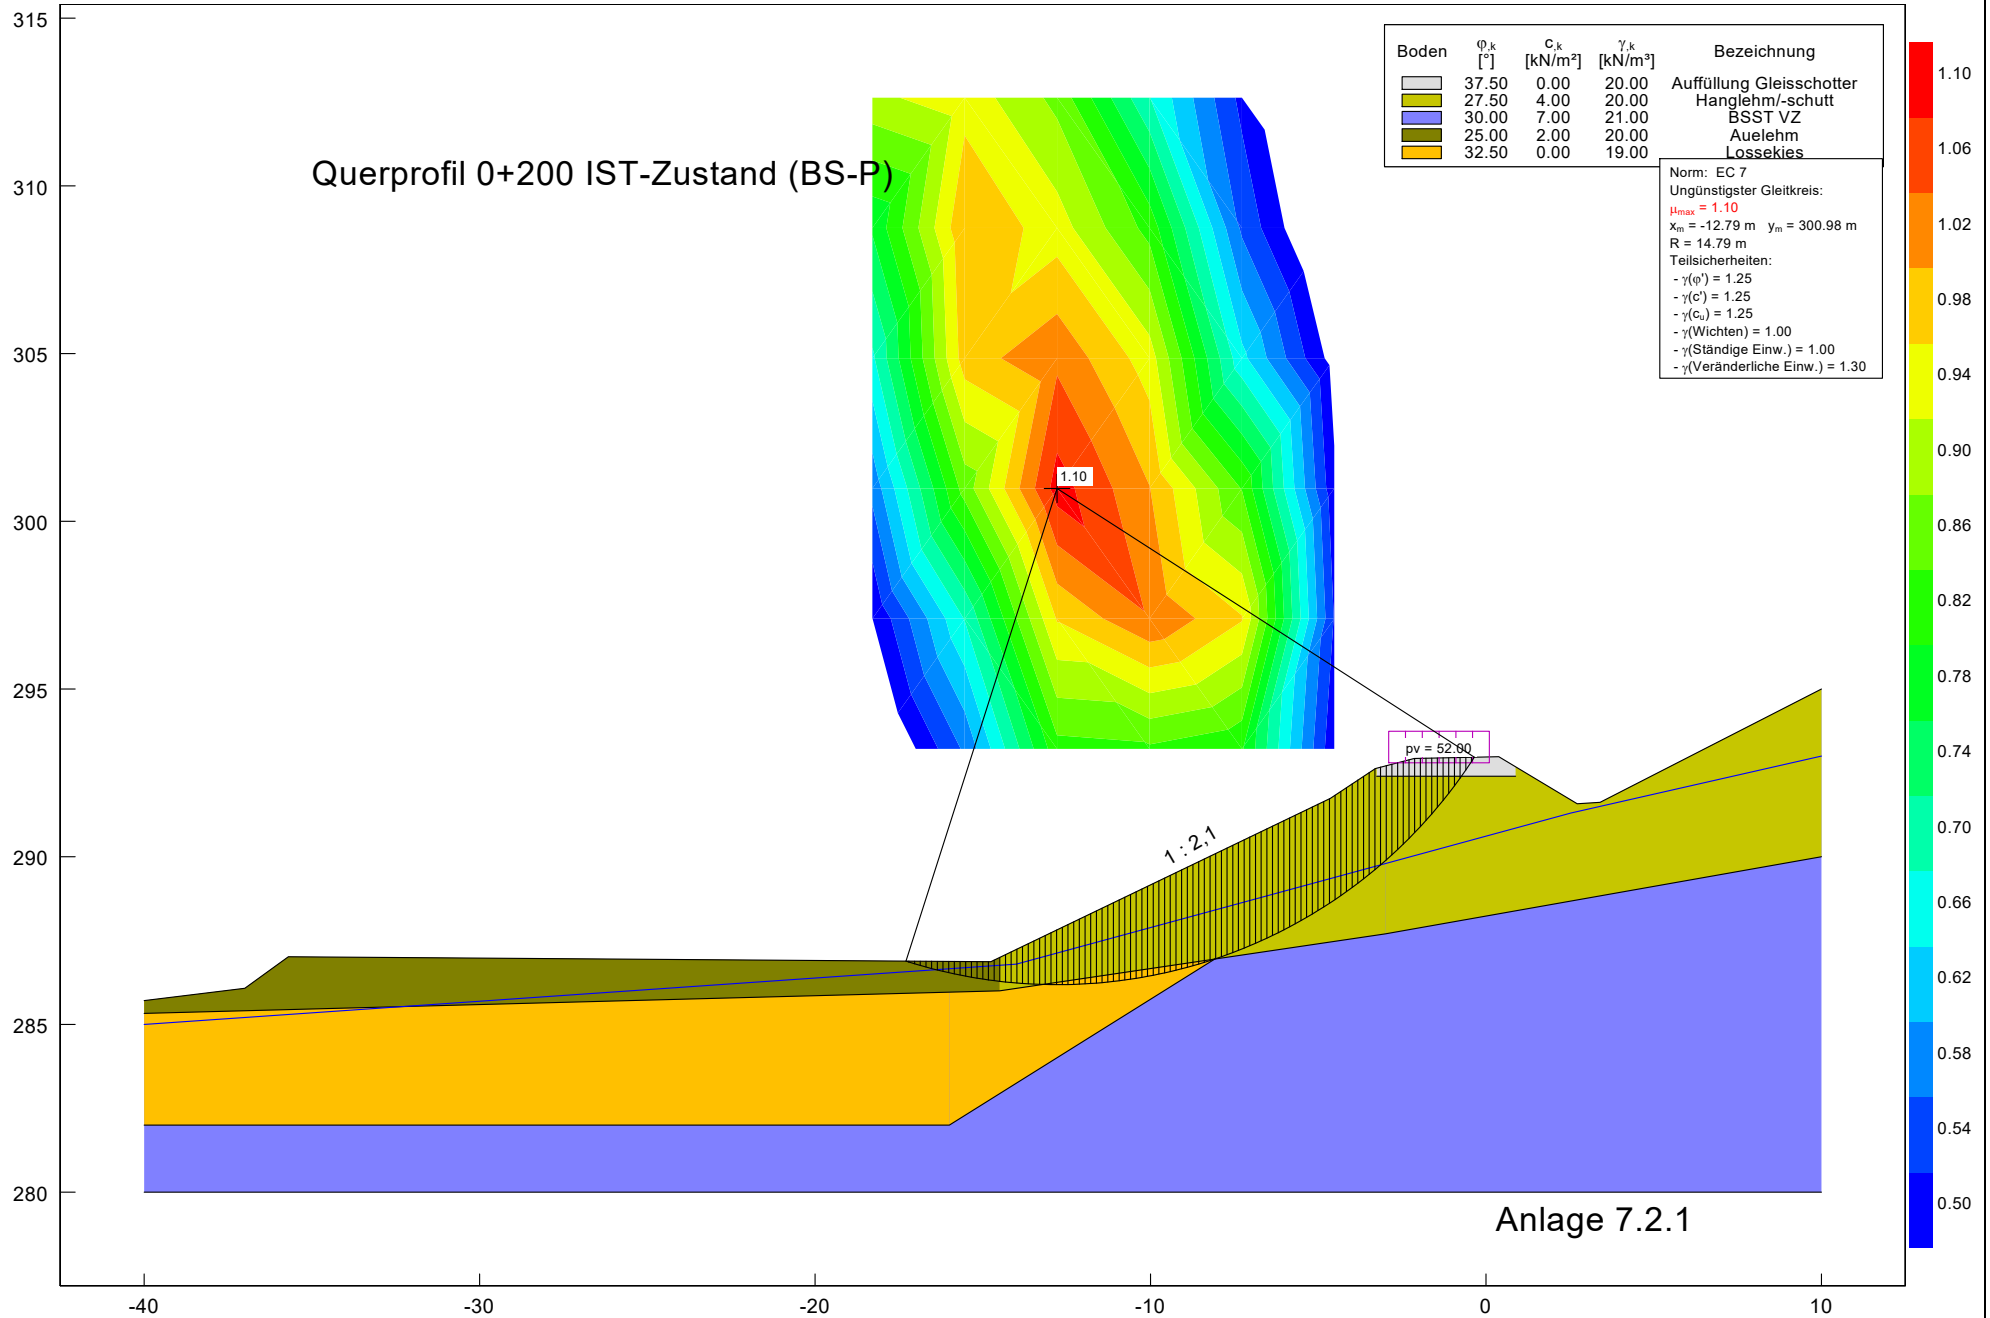
Querprofil 0+200 IST-Zustand (BS-P)

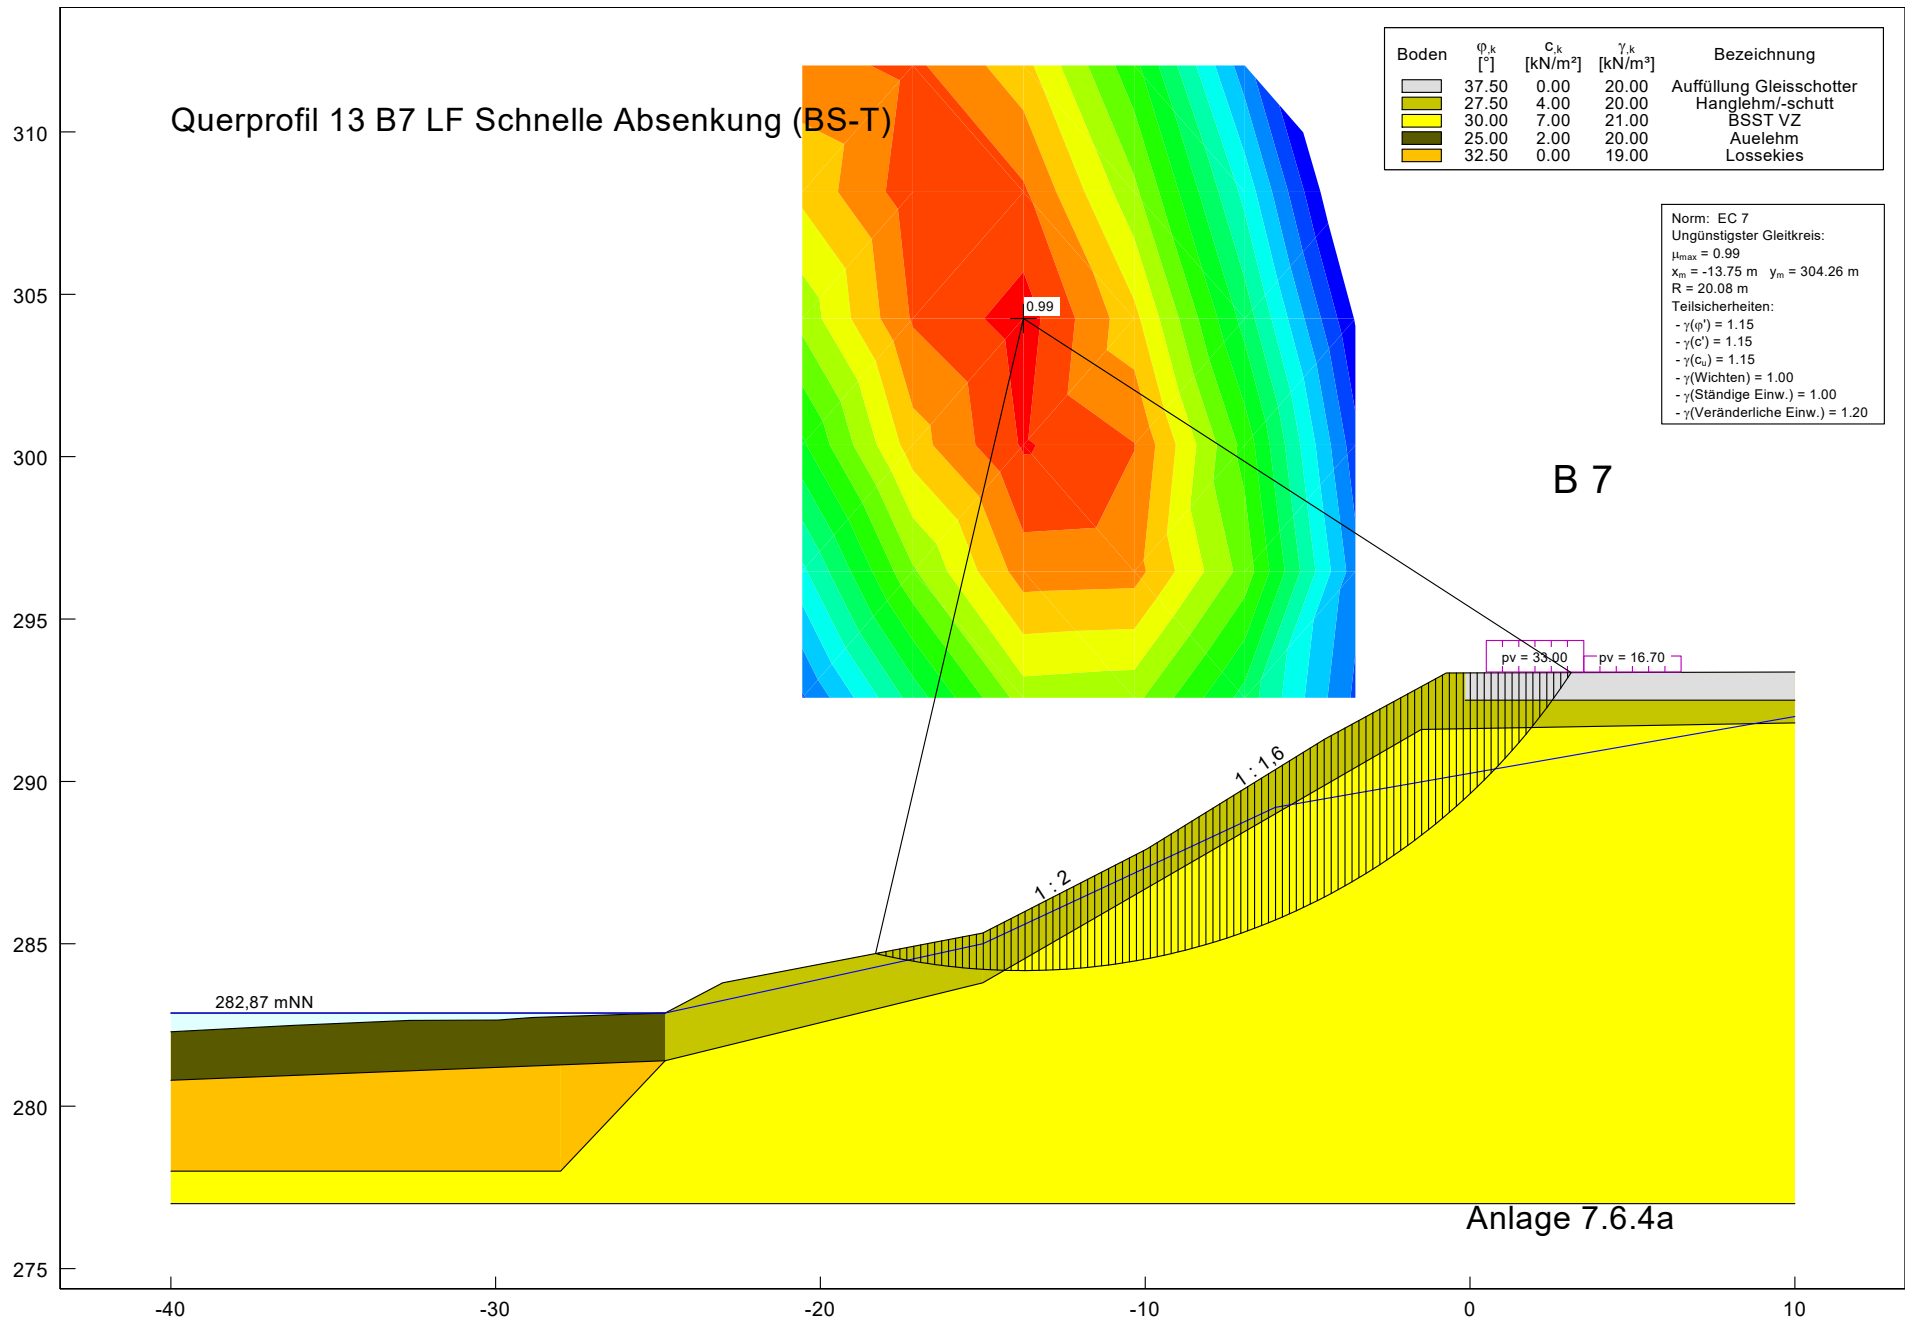
Querprofil 13 B7 LF Schnelle Absenkung (BS-T)
