ANLAGE 5.3-3

Stand sicherheitsnachweise Damm

Geotechnische Fachplanung

Station 2+896, Nachweis Böschungsbruch

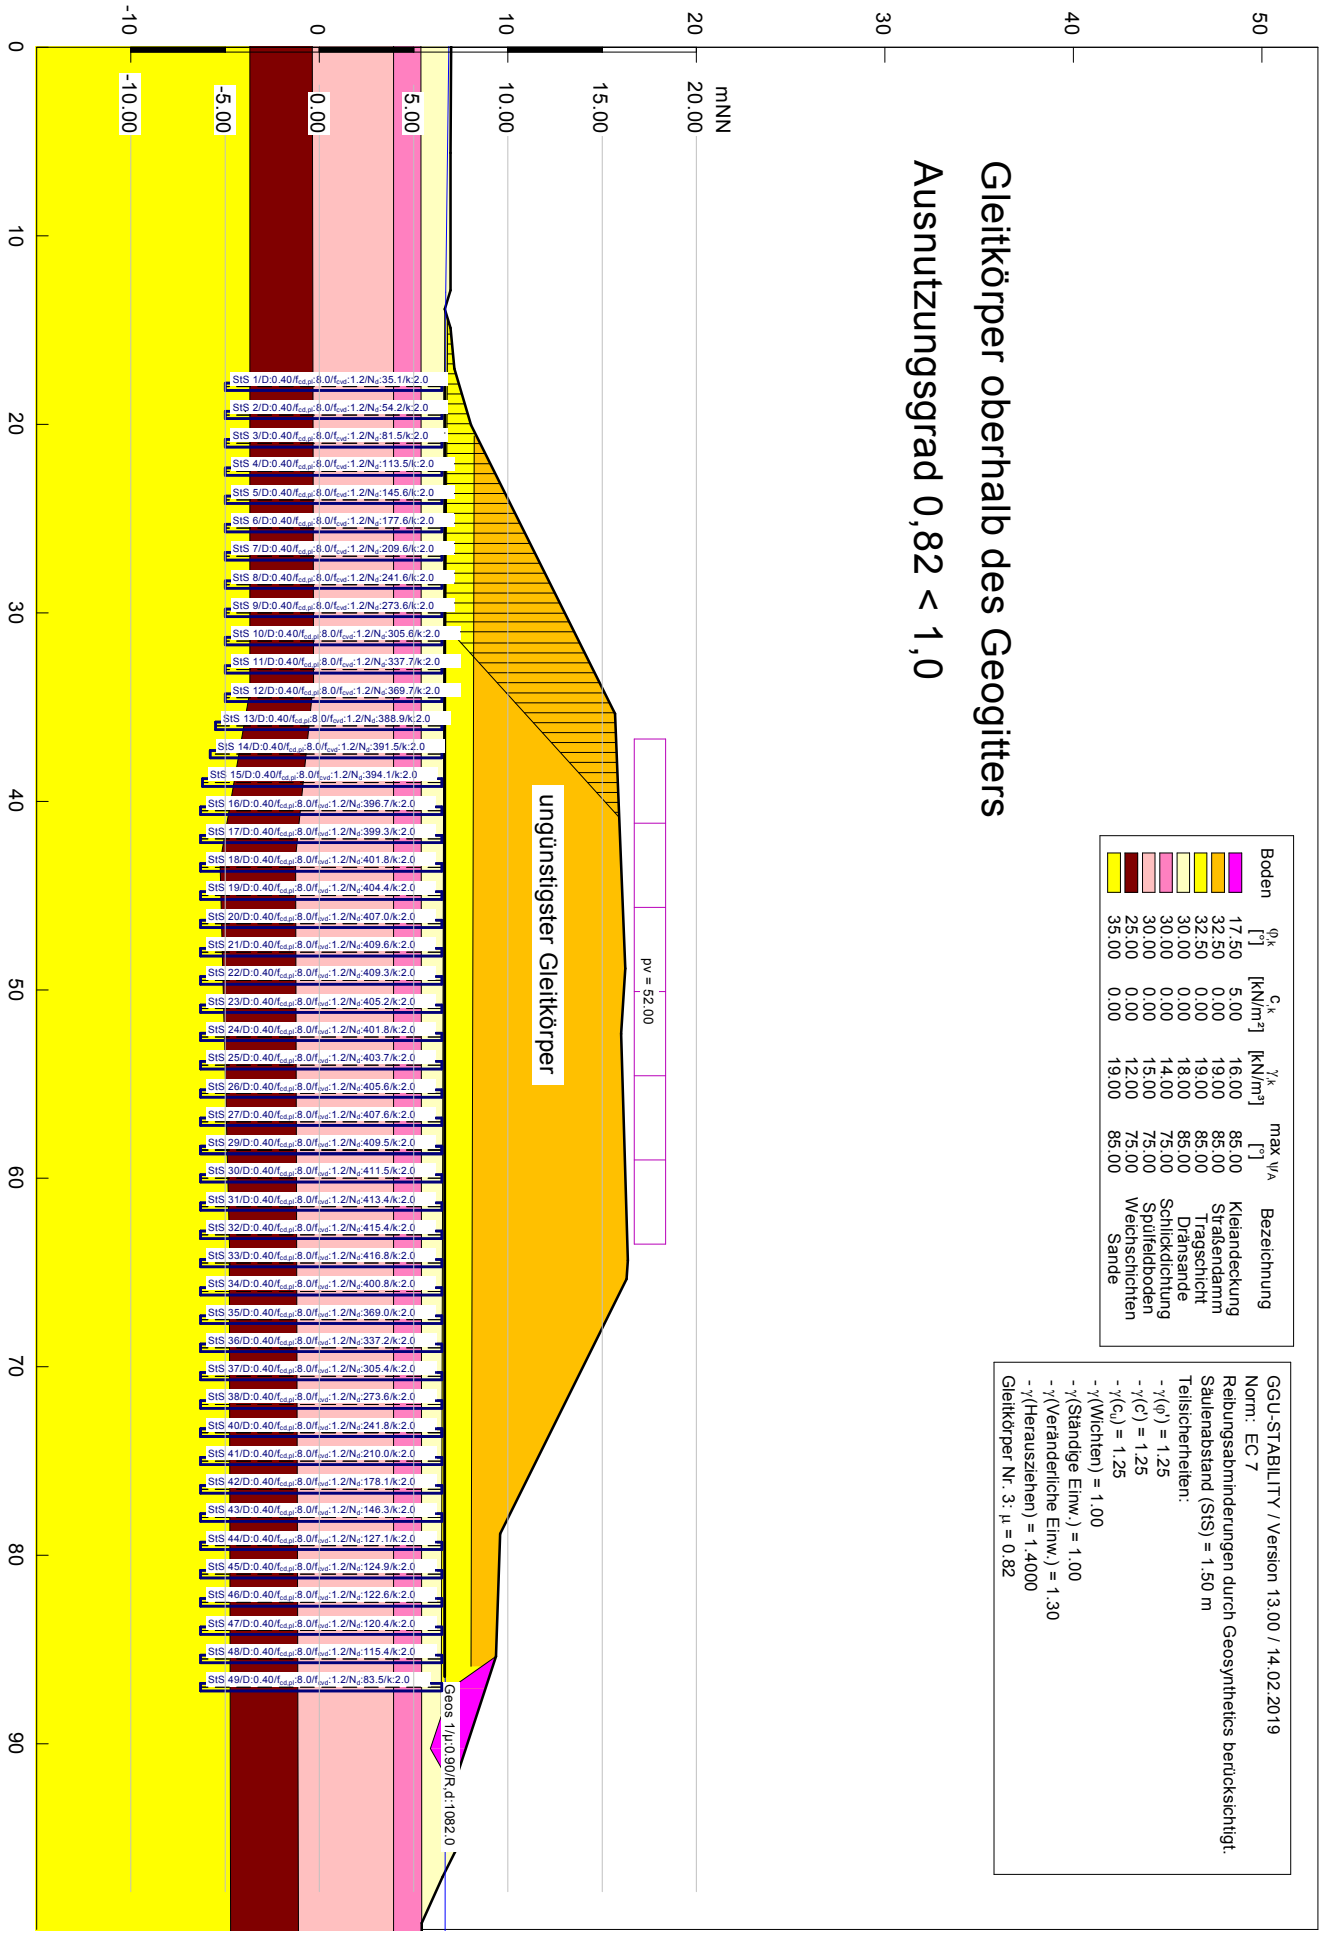
Gleitkörper oberhalb des Geogitters
Ausnutzungsgrad $0,82 < 1,0$
