**Ausbau der K 18
Ortsdurchfahrt Warnow**

LANDSCHAFTSPFLEGERISCHE BEGLEITPLAN (LBP)

Unterlage 9

Mai 2018

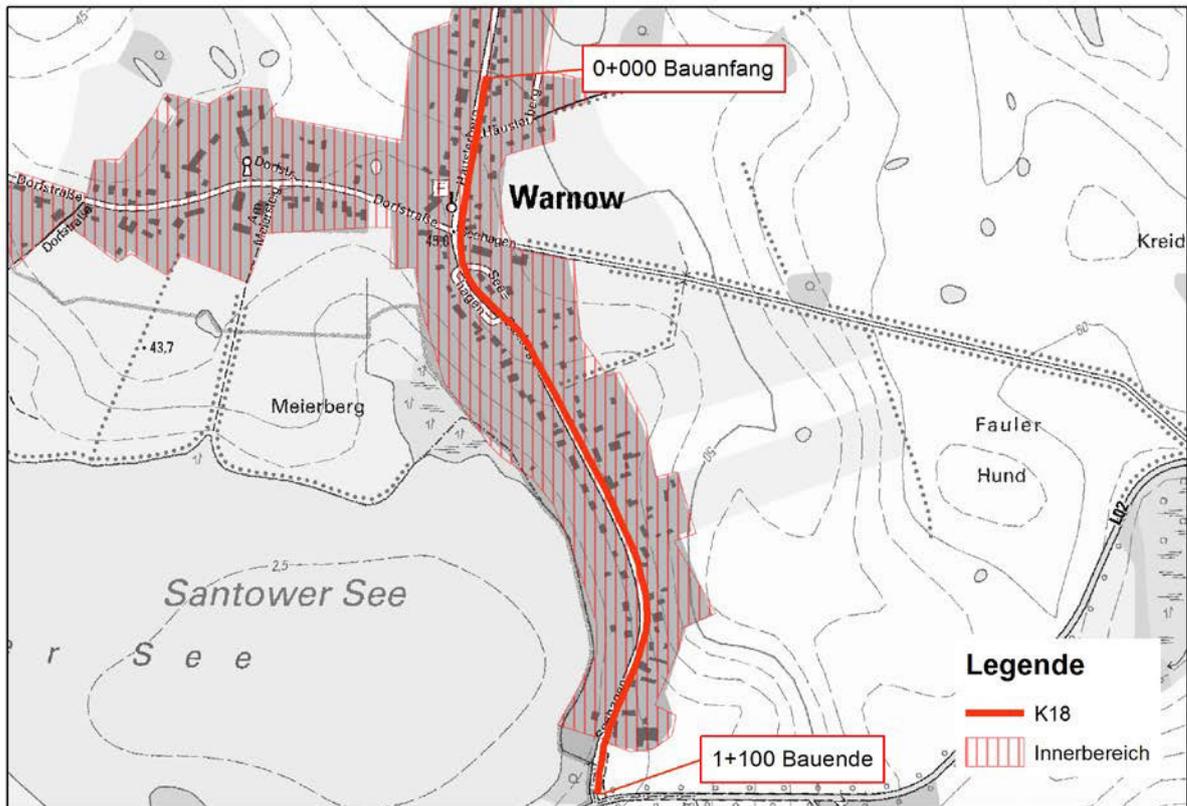
Abbildung 1 Innenbereich der Ortschaft Warnow

Abbildung 1	Innenbereich der Ortschaft Warnow	4
-------------	---	---

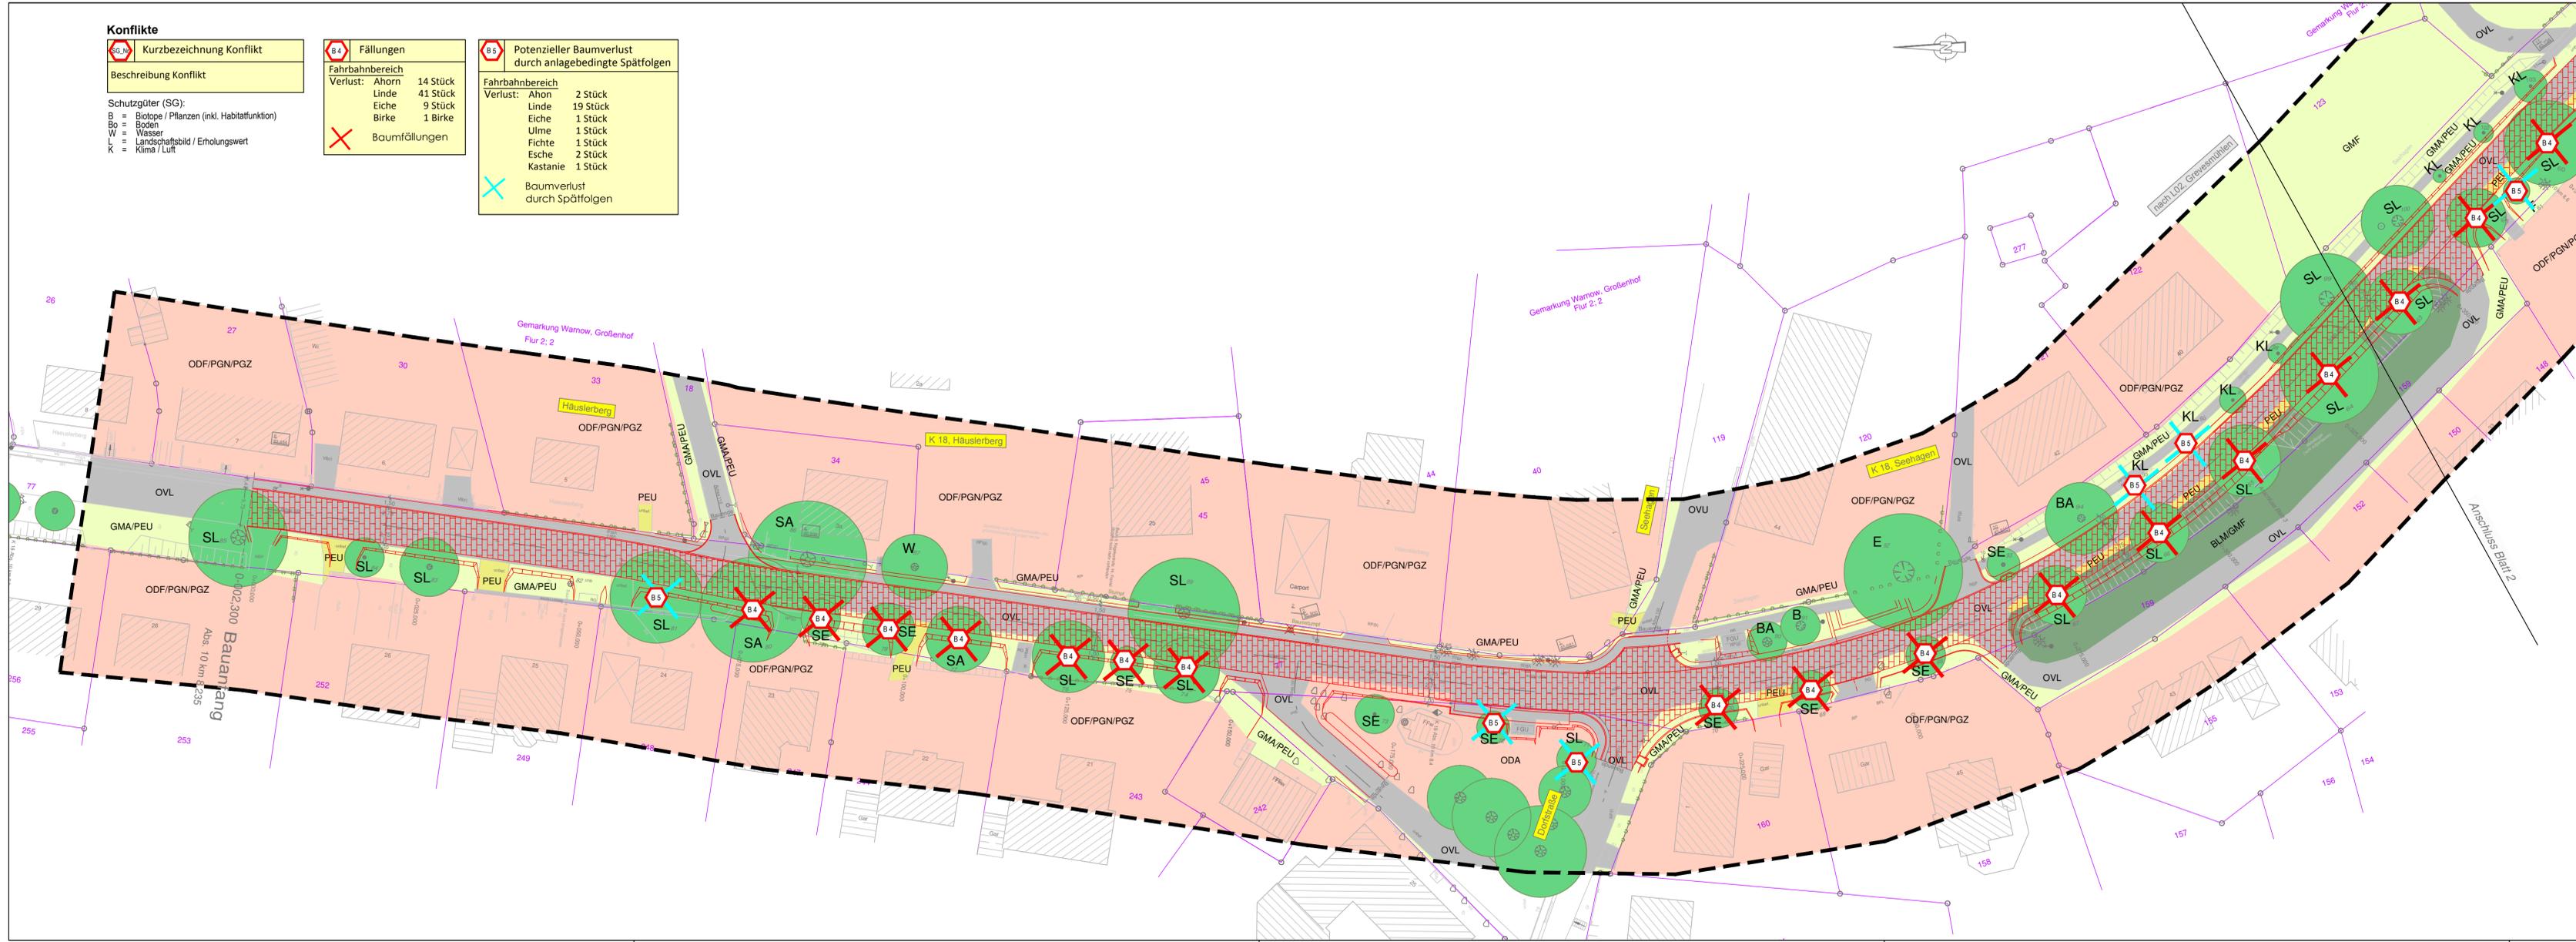
Konflikte

SG.N	Kurzbezeichnung Konflikt
Beschreibung Konflikt	
Schutzgüter (SG):	
B	= Biotop / Pflanzen (inkl. Habitatfunktion)
Bo	= Böden
W	= Wasser
L	= Landschaftsbild / Erholungswert
K	= Klima / Luft

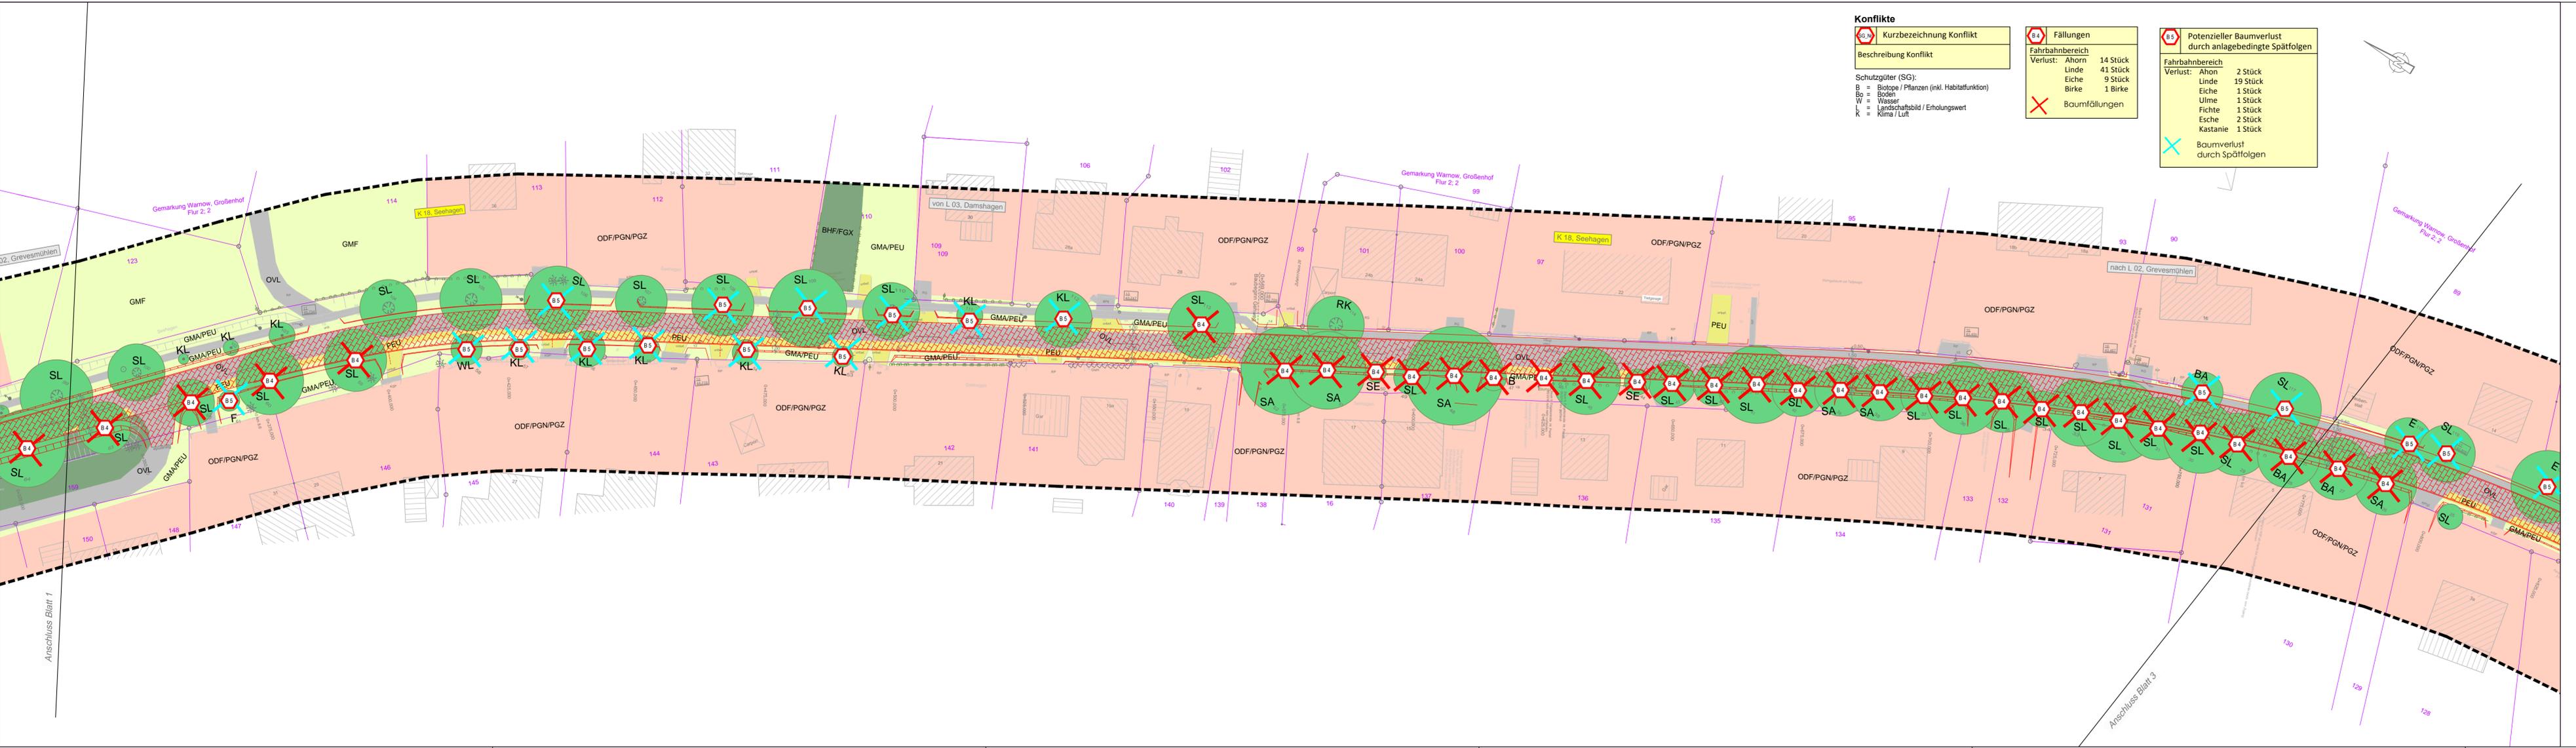
Konflikte

B4	Fällungen
Fahrbahnbereich	
Verlust:	Ahorn 14 Stück
	Linde 41 Stück
	Eiche 9 Stück
	Birke 1 Birke
Baumfällungen

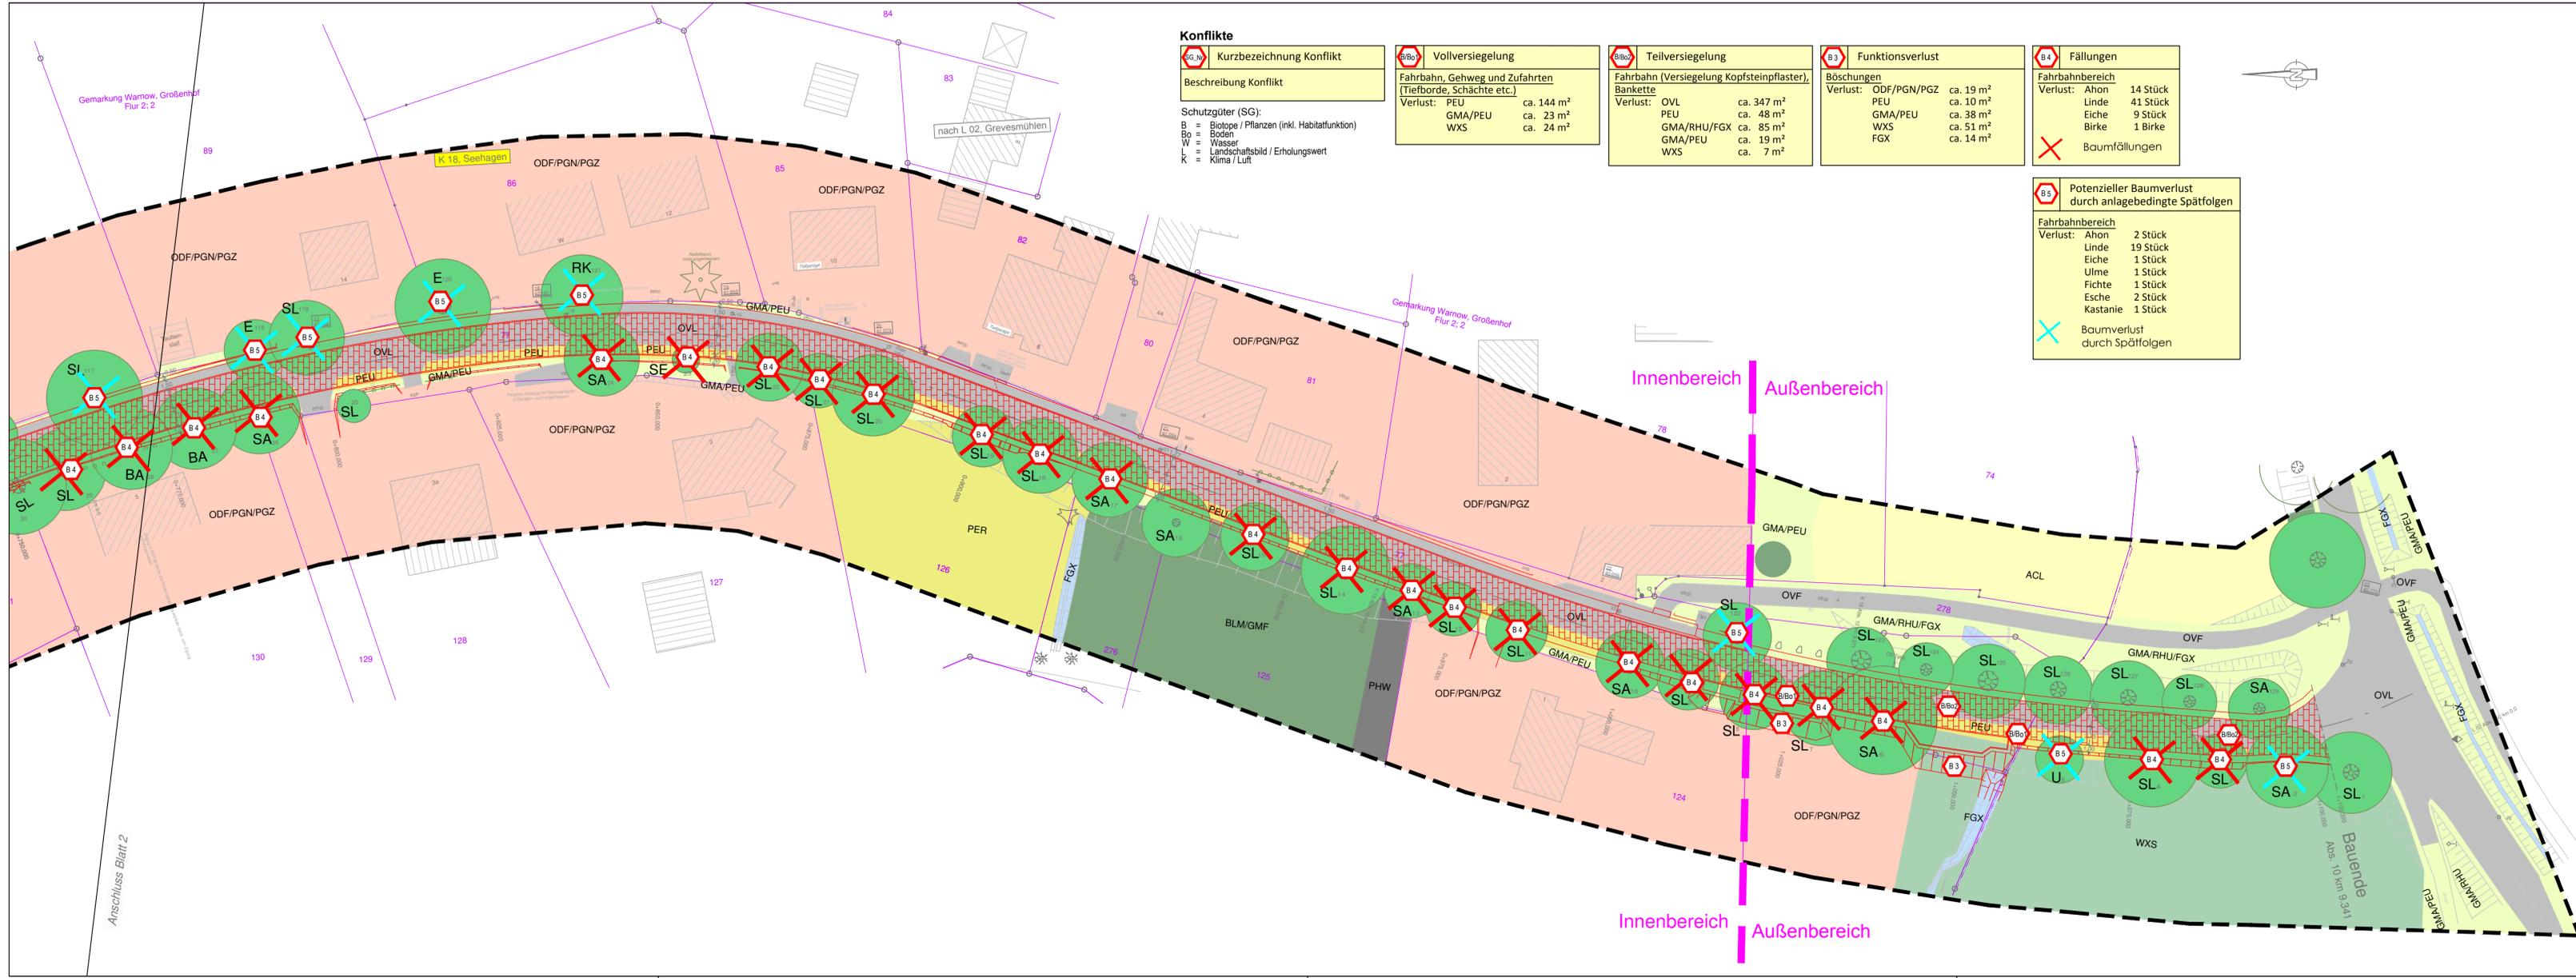
Konflikte

B6, B6c	Kurzbezeichnung Konflikt	B6c	Vollversiegelung	B6b	Teilversiegelung	B63	Funktionsverlust	B64	Fällungen
Beschreibung Konflikt		Fahrbahn, Gehweg und Zufahrten (Tiefborde, Schächte etc.)		Fahrbahn (Versiegelung Kopfsteinpflaster), Bankette		Böschungen		Fahrbahnbereich	
Schutzgüter (SG): B = Biotope / Pflanzen (inkl. Habitatfunktion) Bo = Boden W = Wasser L = Landschaftsbild / Erholungswert K = Klima / Luft		Verlust: PEU ca. 144 m ² GMA/PEU ca. 23 m ² WXS ca. 24 m ²		Verlust: OVL ca. 347 m ² PEU ca. 48 m ² GMA/RHU/FGX ca. 85 m ² GMA/PEU ca. 19 m ² WXS ca. 7 m ²		Verlust: ODF/PGN/PGZ ca. 19 m ² PEU ca. 10 m ² GMA/PEU ca. 38 m ² WXS ca. 51 m ² FGX ca. 14 m ²		Verlust: Ahorn 14 Stück Linde 41 Stück Eiche 9 Stück Birke 1 Birke

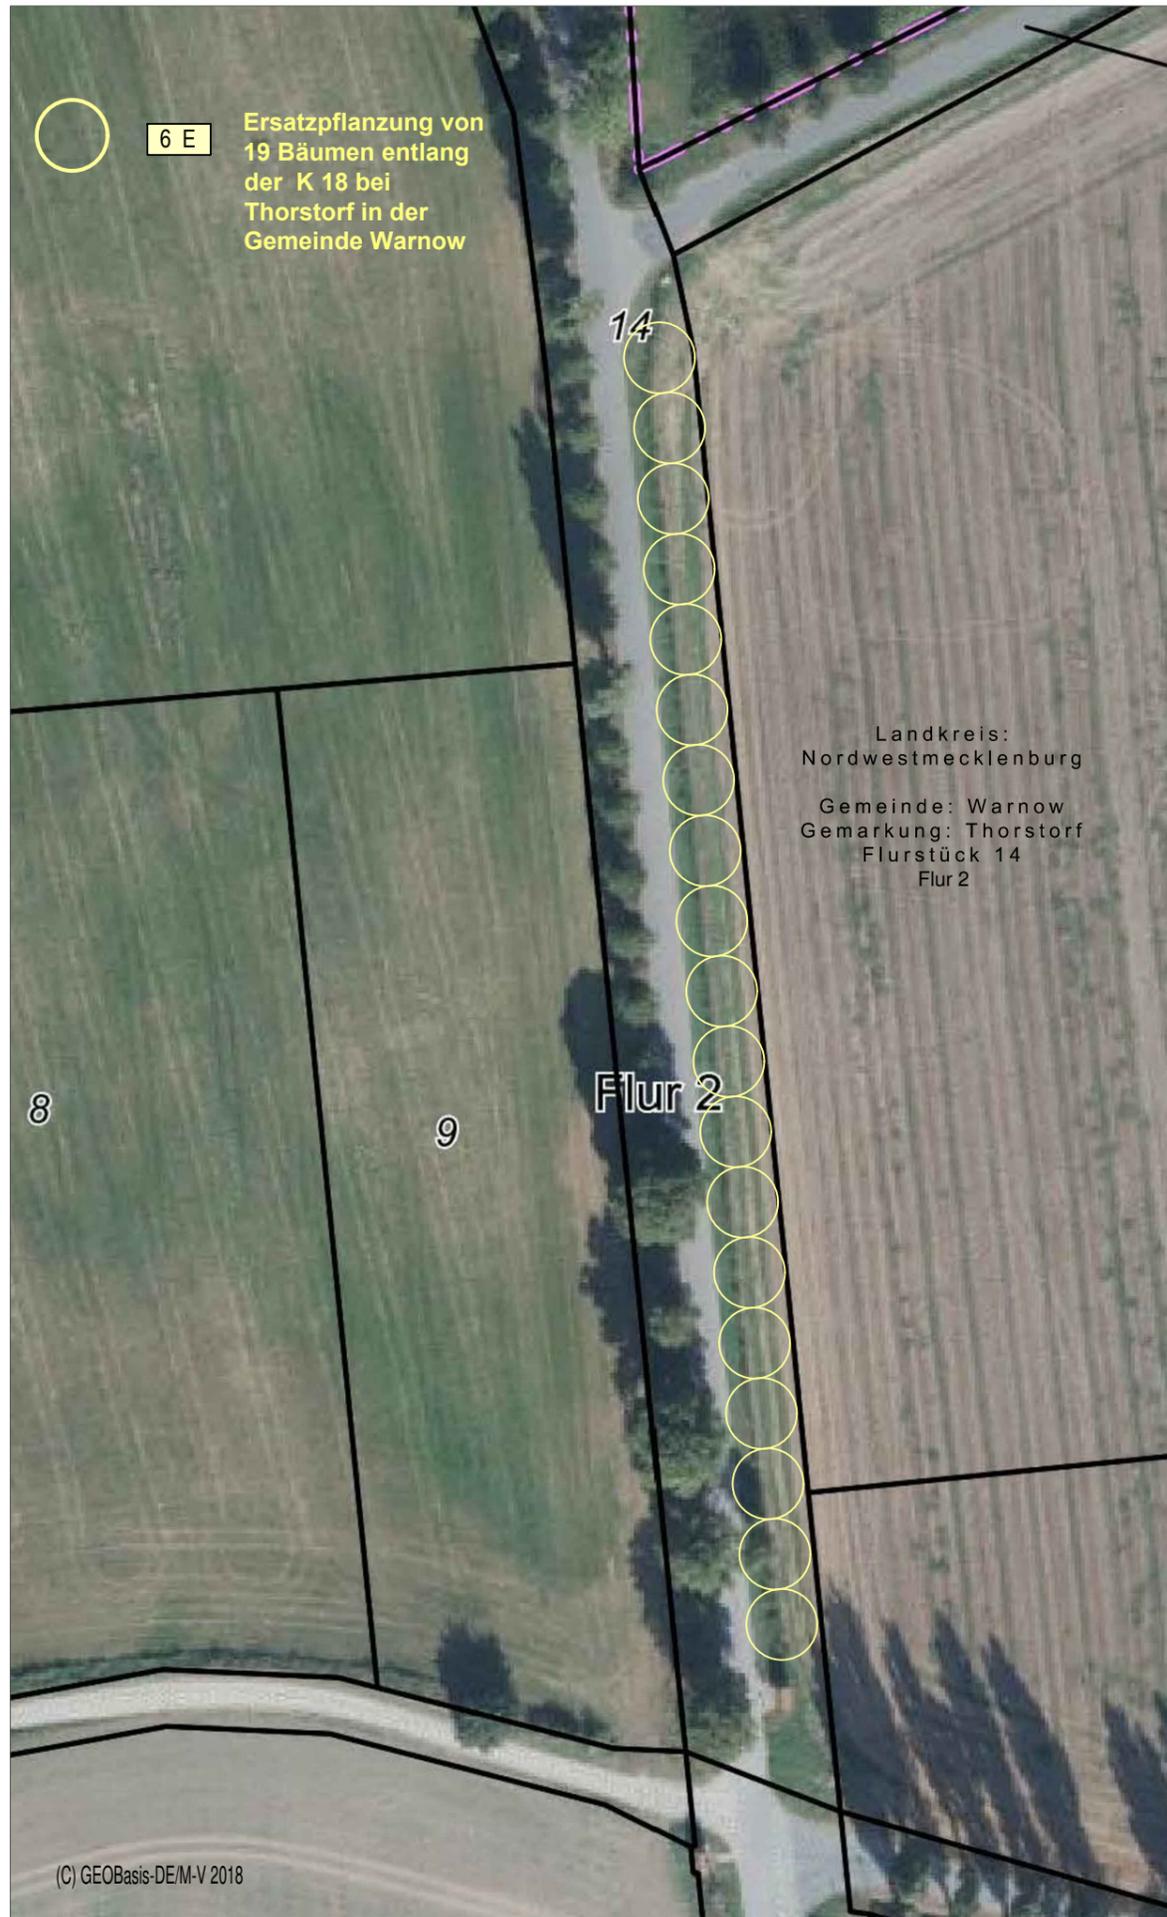
6 E Ersatzpflanzung von 19 Bäumen entlang der K 18 bei Thorstorf in der Gemeinde Warnow

Landkreis:
Nordwestmecklenburg
Gemeinde: Warnow
Gemarkung: Thorstorf
Flurstück 14
Flur 2

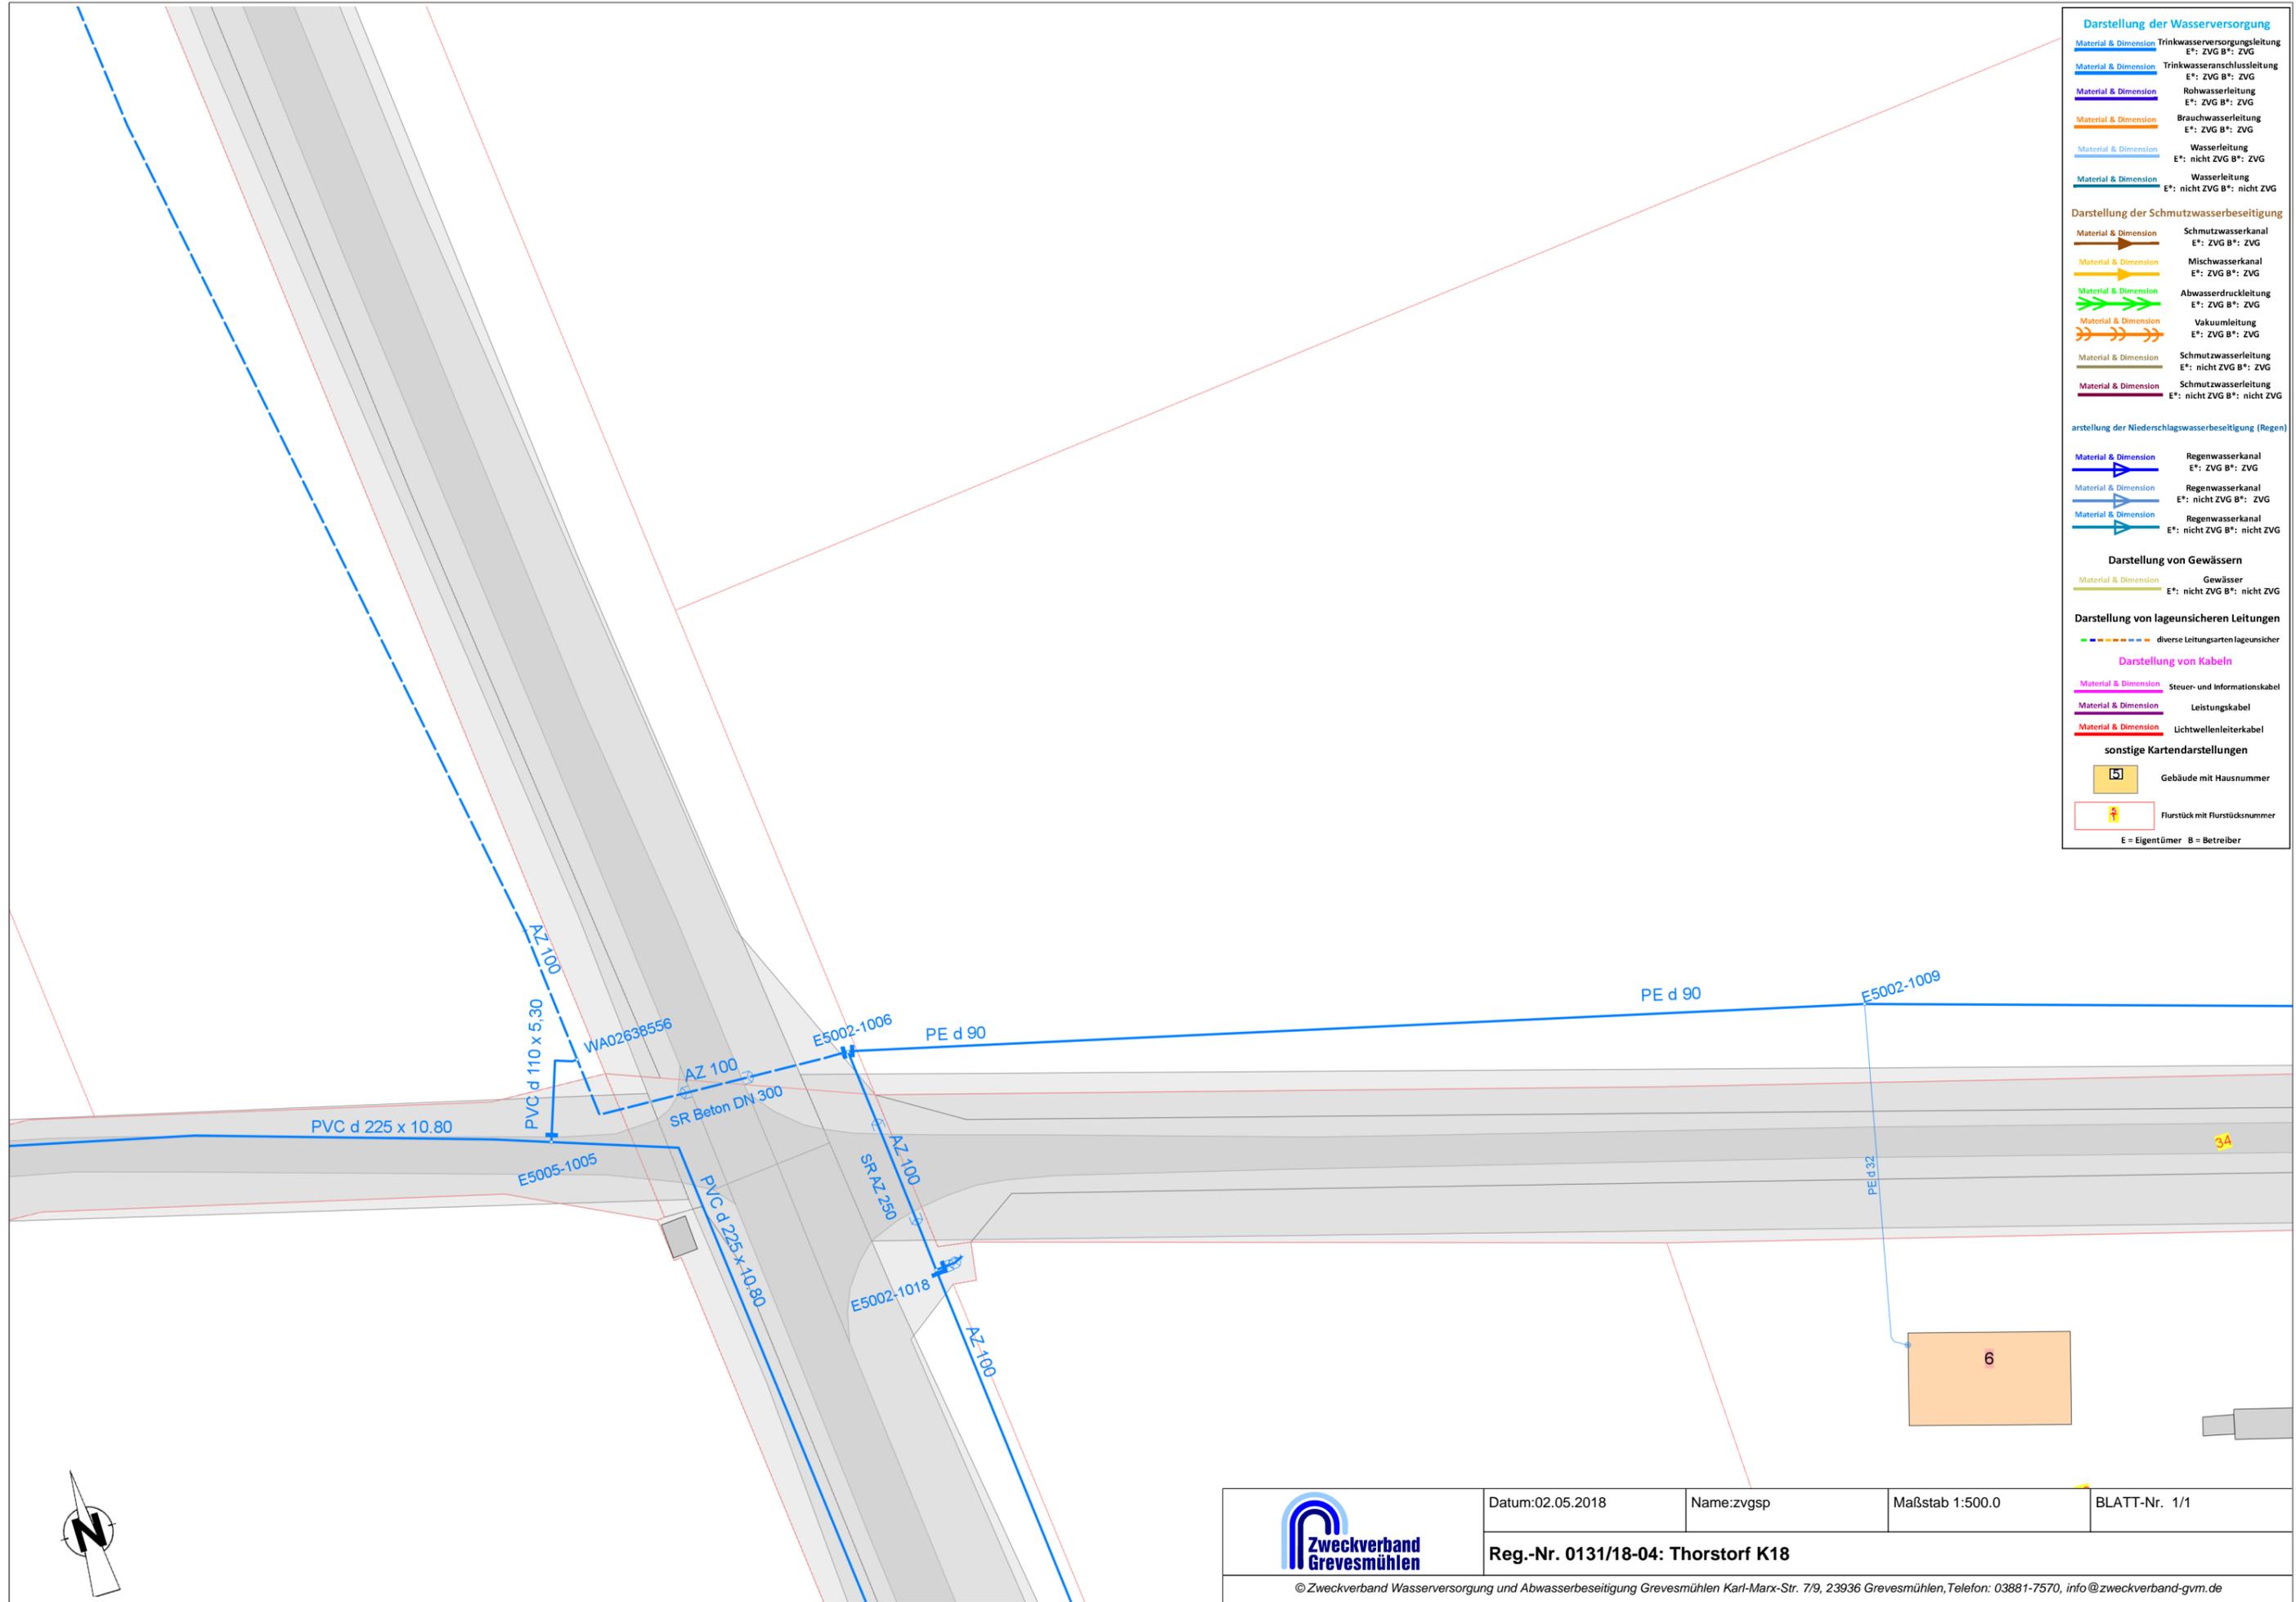
Darstellung der Wasserversorgung

Material & Dimension	Trinkwasserversorgungsleitung E*: ZVG B*: ZVG
Material & Dimension	Trinkwasseranschlussleitung E*: ZVG B*: ZVG
Material & Dimension	Rohwasserleitung E*: ZVG B*: ZVG
Material & Dimension	Brauchwasserleitung E*: ZVG B*: ZVG
Material & Dimension	Wasserleitung E*: nicht ZVG B*: ZVG
Material & Dimension	Wasserleitung E*: nicht ZVG B*: nicht ZVG

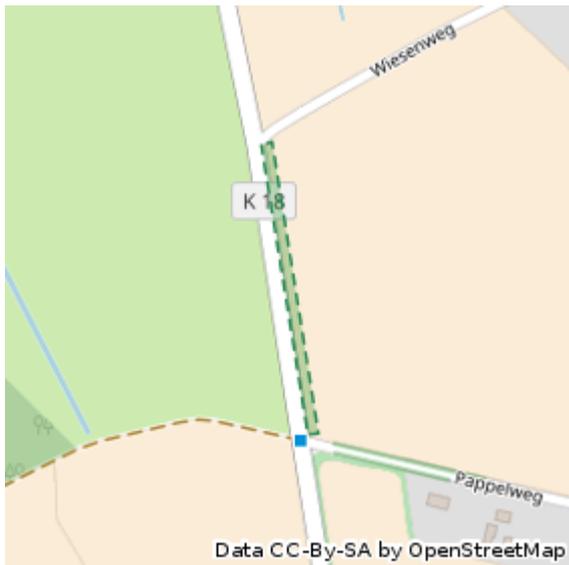
Darstellung angefragter Bereich 1 (SRID 4326 - Breite (N) 53,908833, Länge (E) 11,212445 [in Dezimalgrad])
