### Abschnitt 3: Elsdorf - Sottrum

## Längenprofil

Mast Nr .1118 - Mast Nr. 1122

Planfeststellungsunterlage

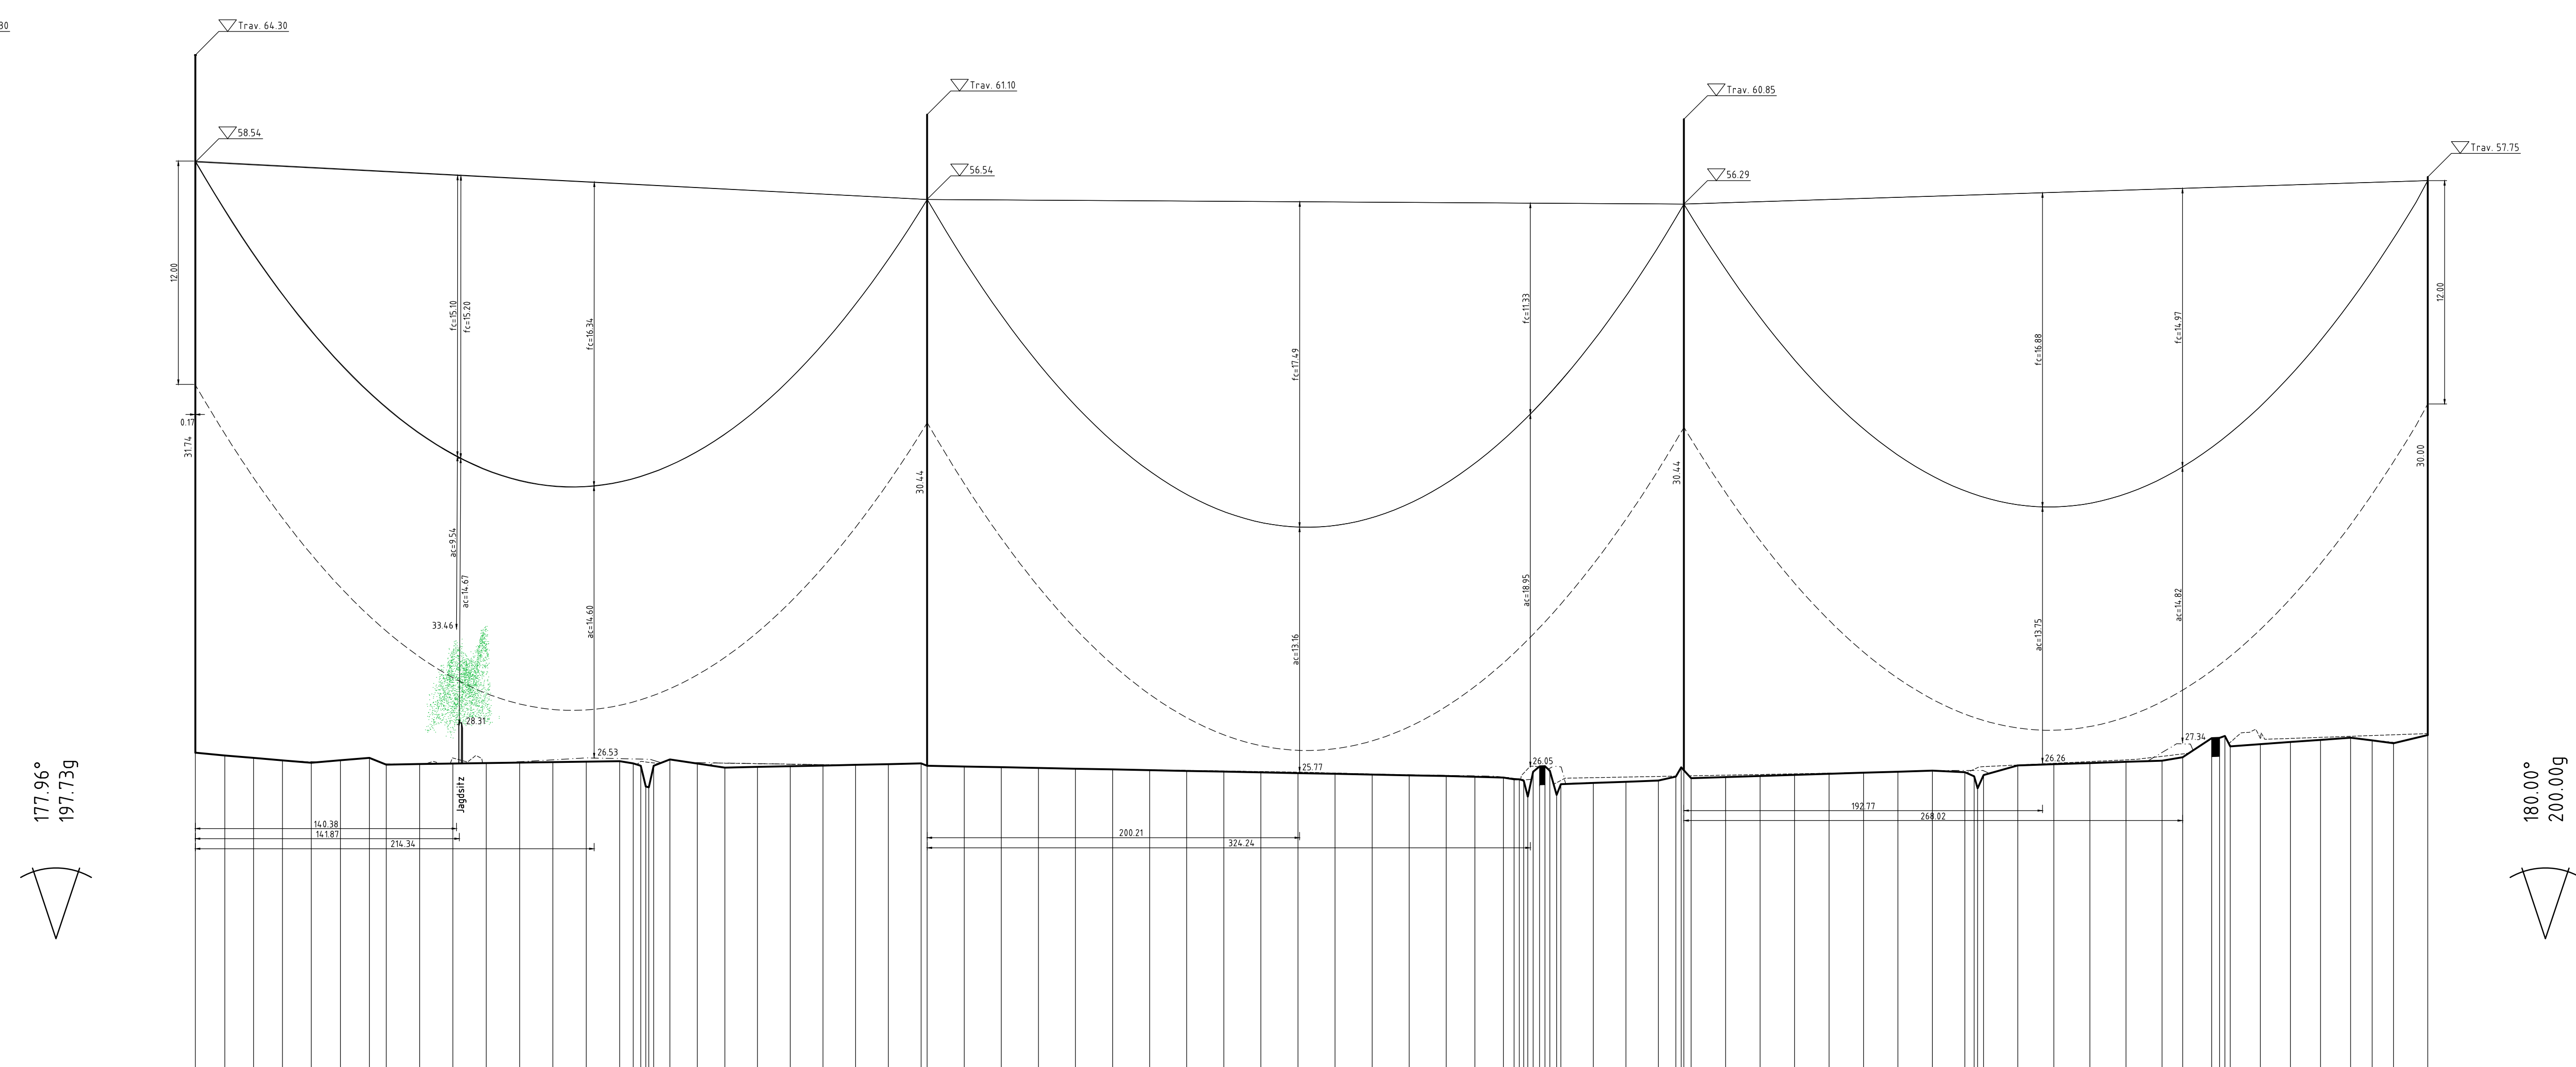
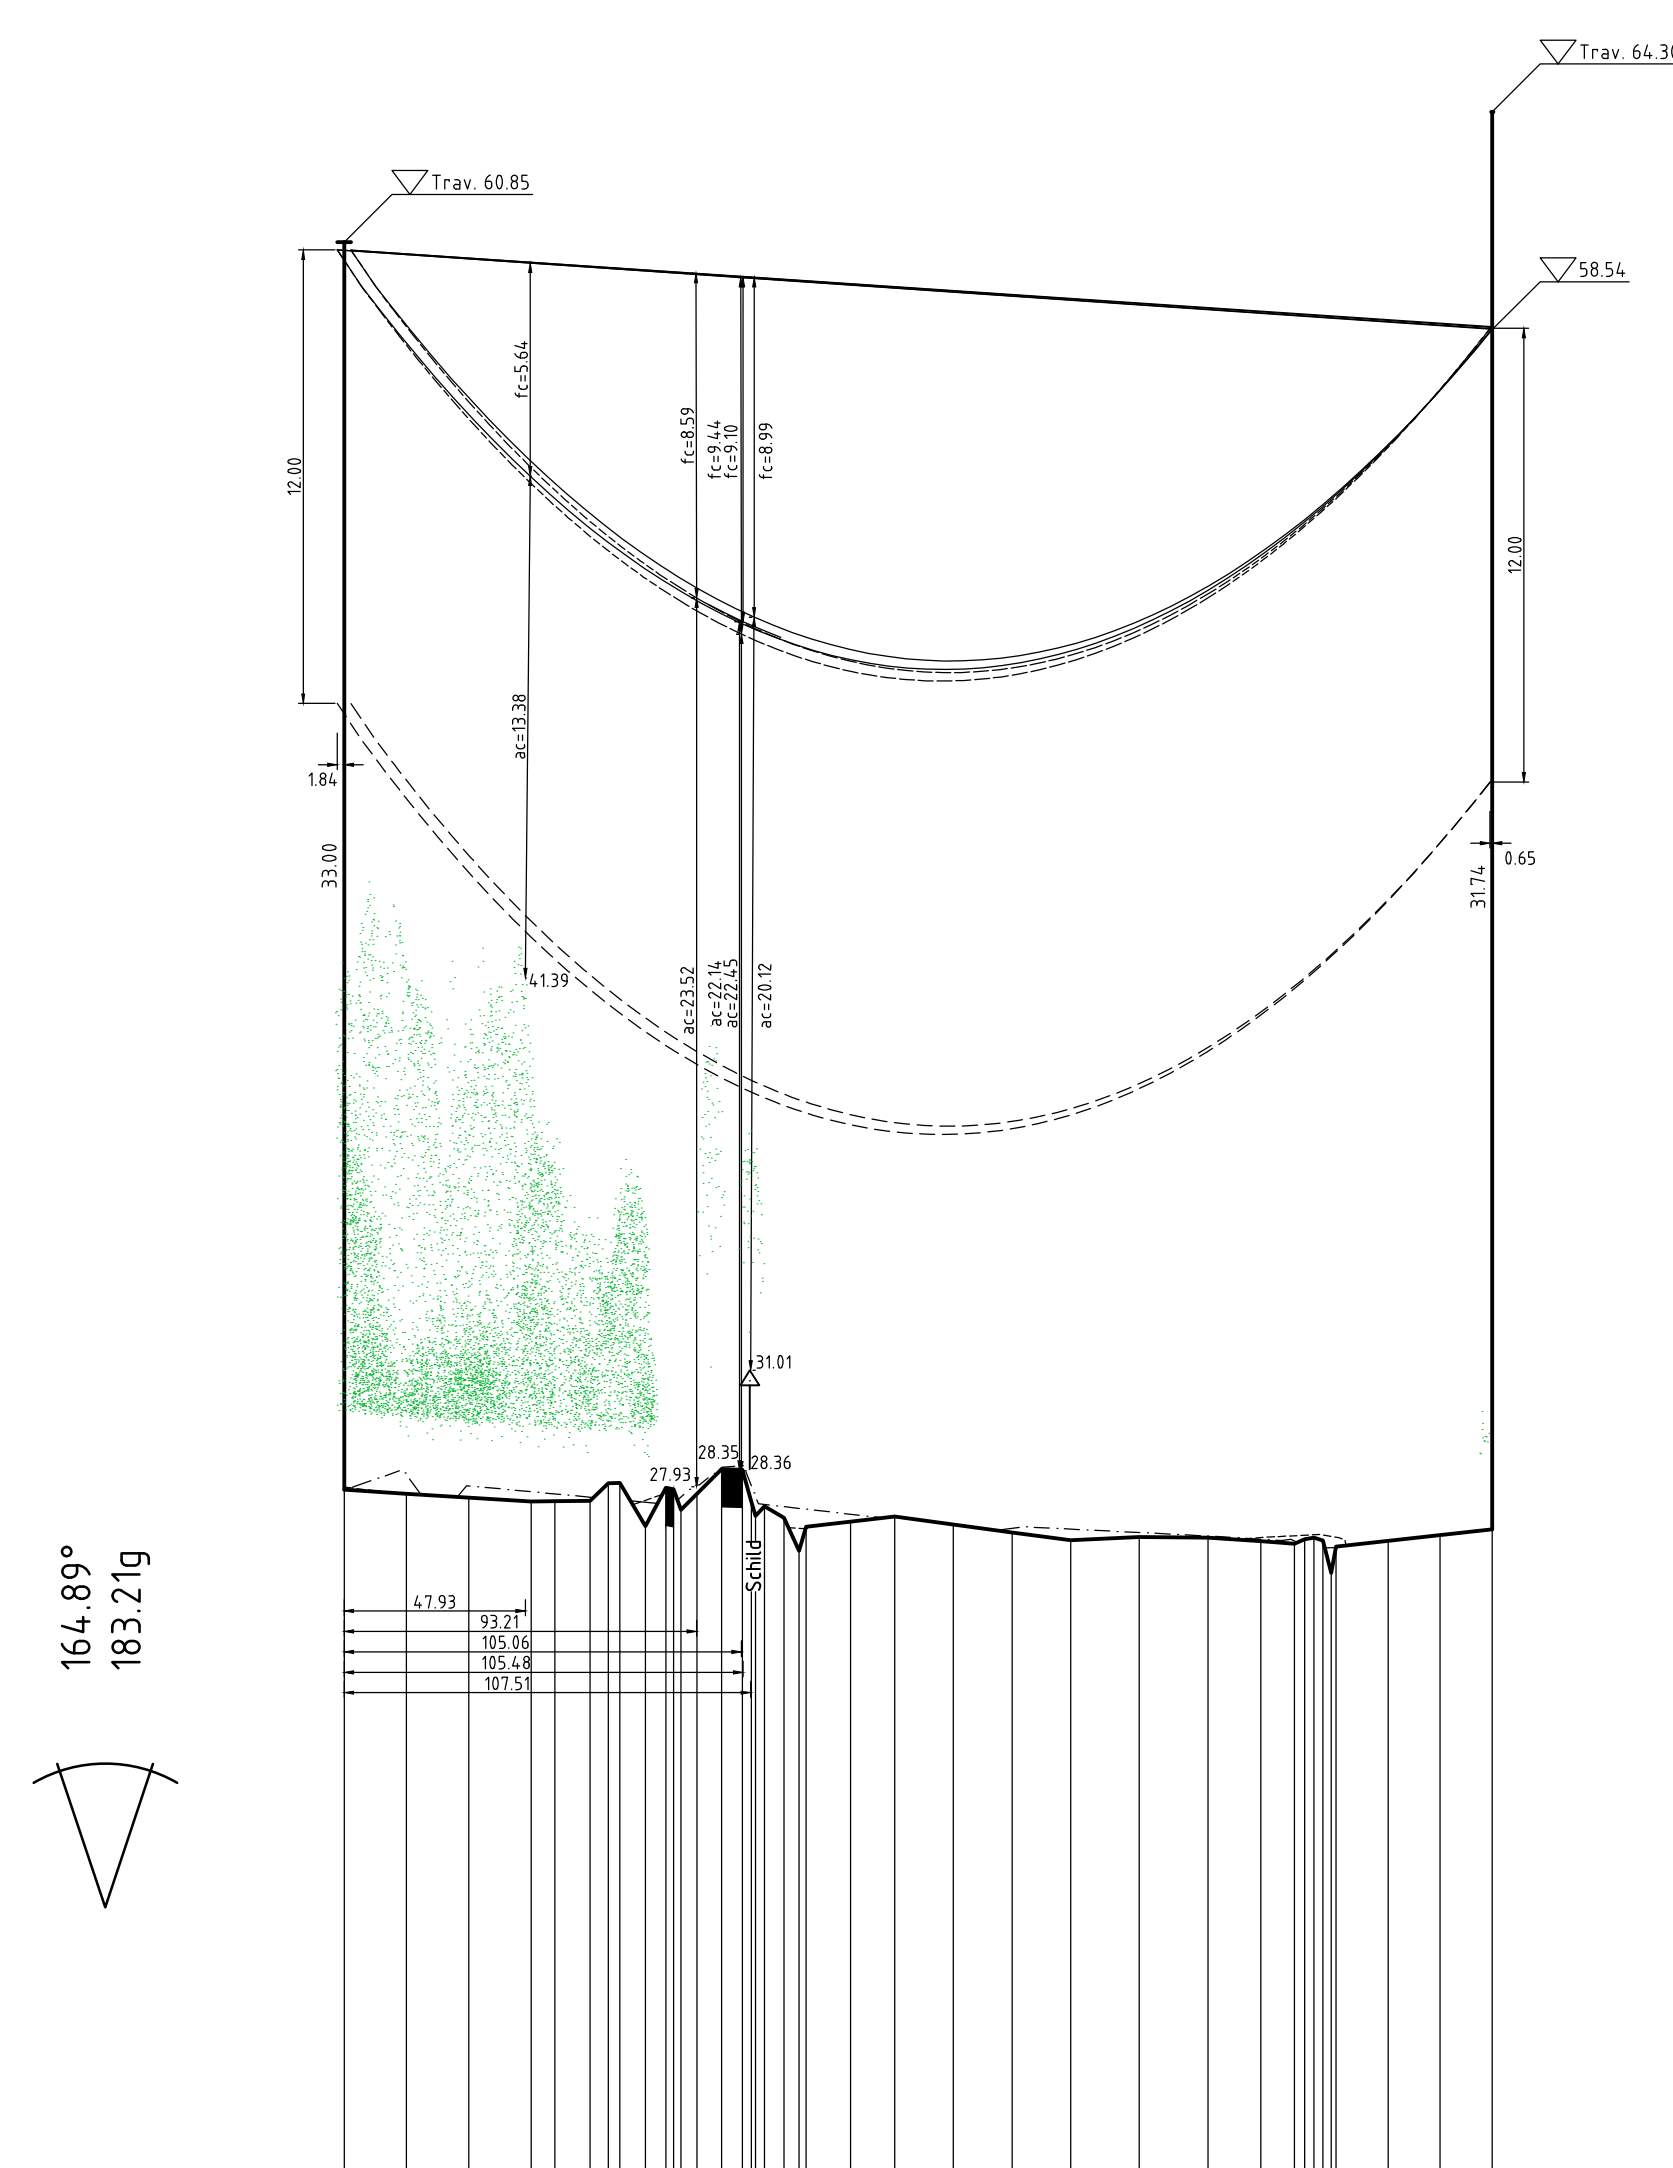
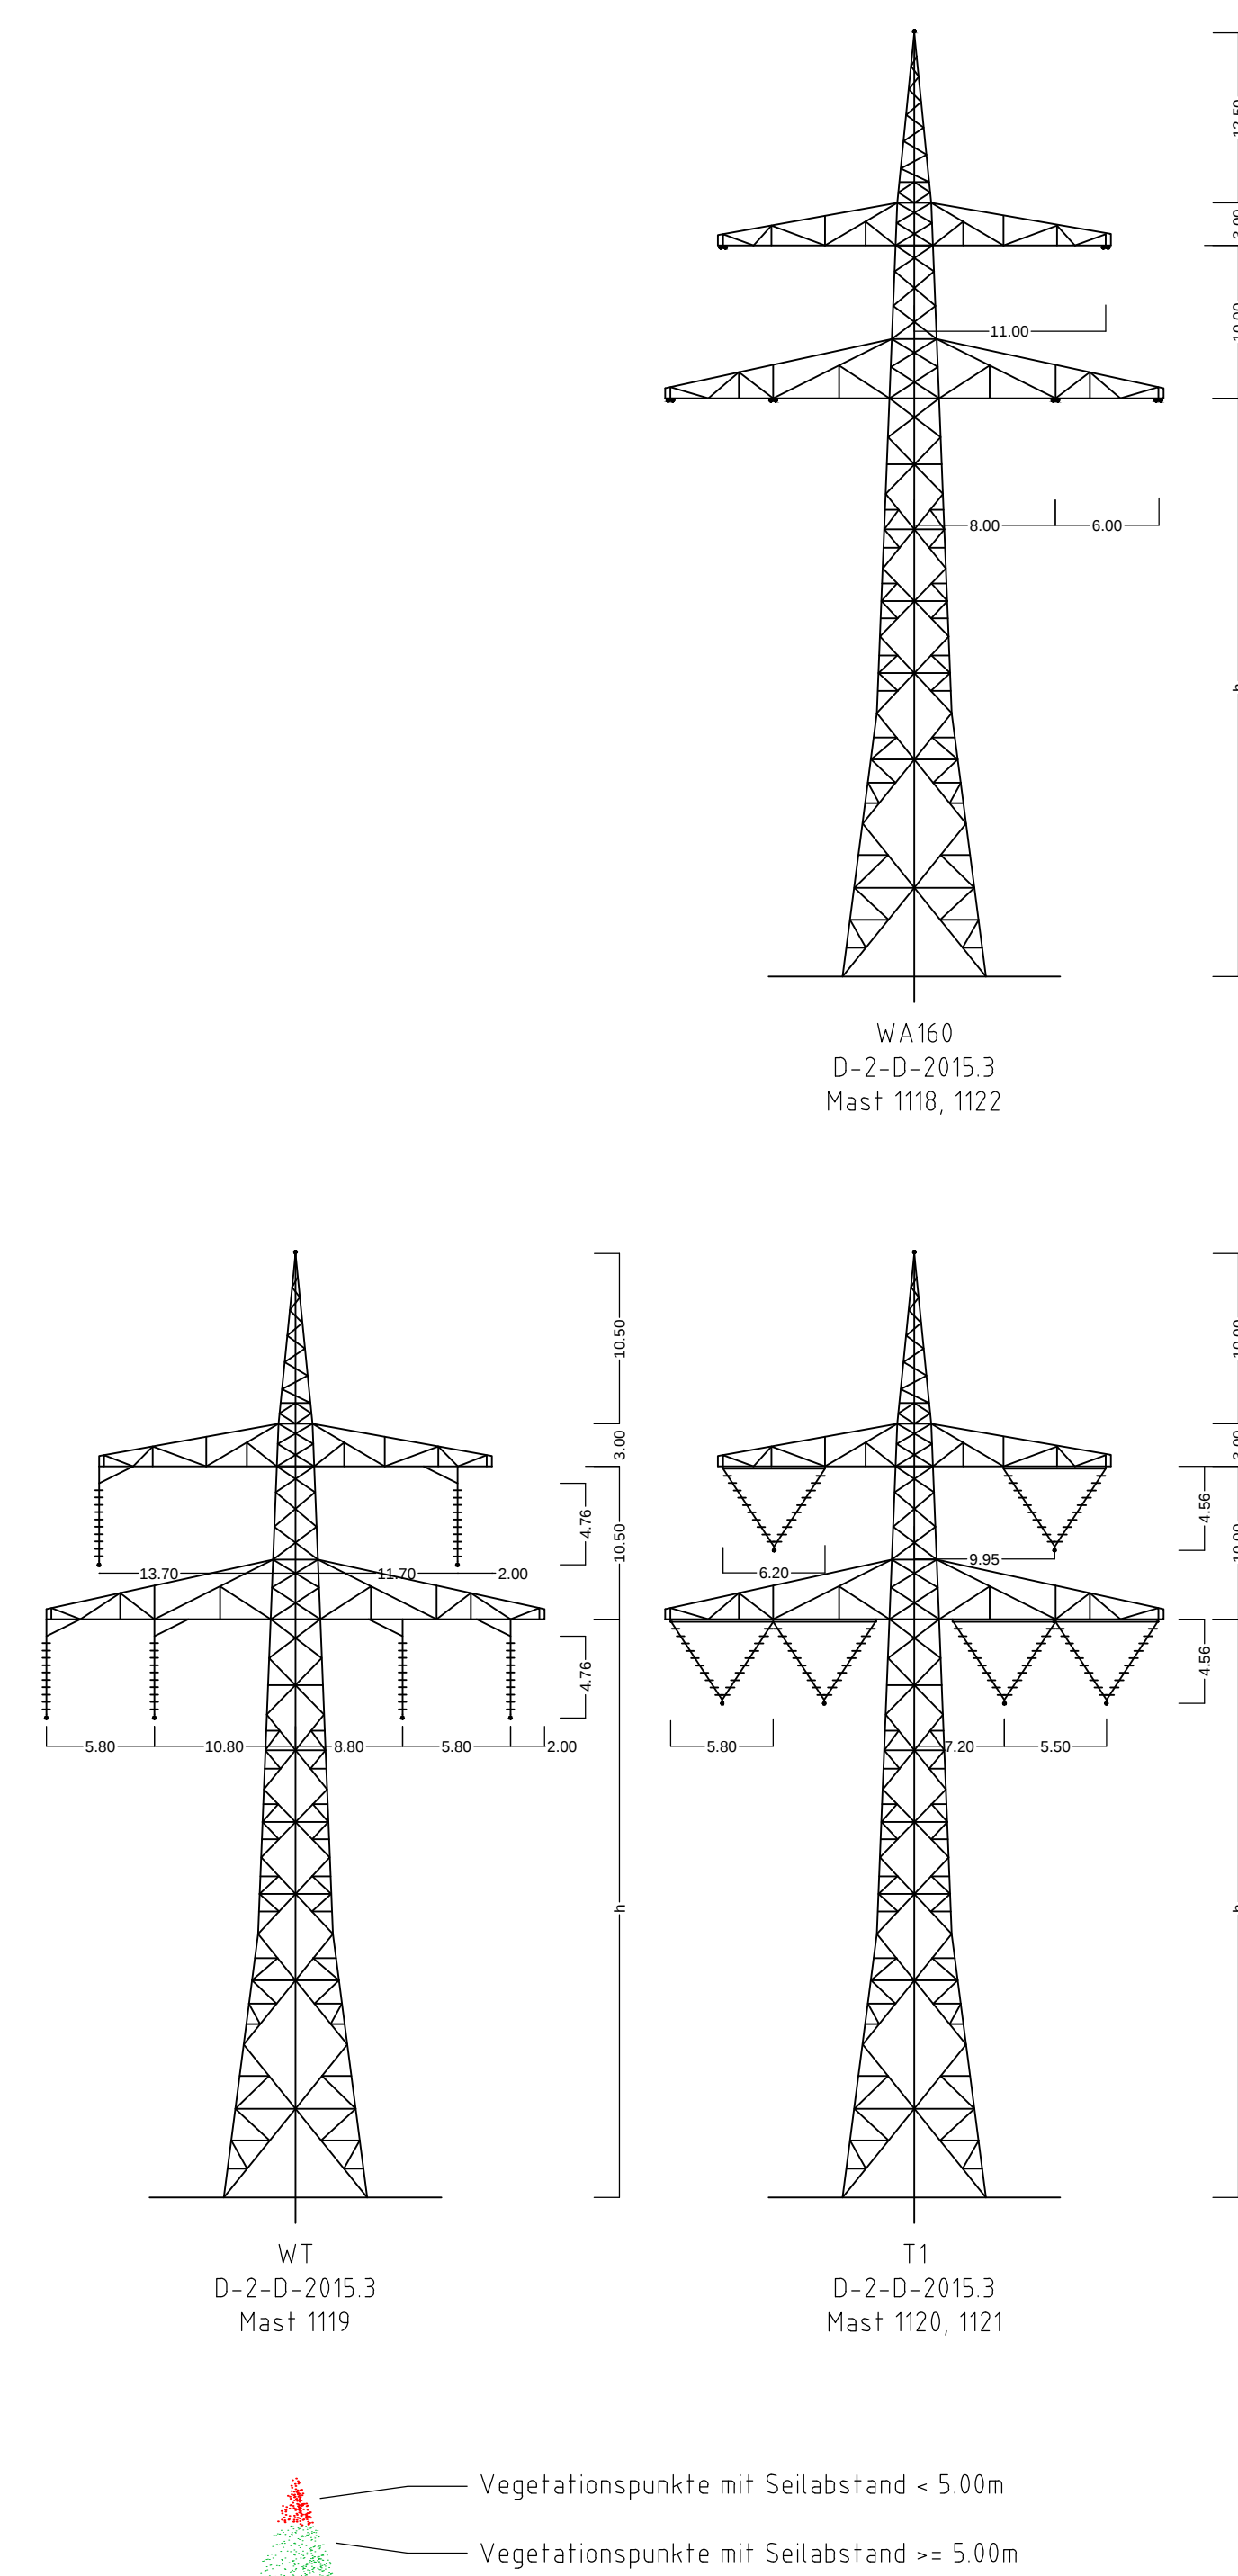
x dargestellte Seilkurve

| Erichtungsvorschrift | EN 50341-2-4:2016 (Eiszone 2, Windzone 2) |
| Gestänge | D-2-D-2015.3 |
| Leitersel | 2x3x4 565-AL 1/72-ST1A MZS=46,0 N/mm <sup>2</sup> |
| Luftkabel/<br>sonstige Beilegung | 2x24SMF/AL3/A20SA 261/25-26 01 MZS=46,0 N/mm <sup>2</sup> |
| Ketten | Dx=6,50m, Vx=4,56m, Dh=4,76 (+1,00 starjmm) |
| Seitliche Überhöhung | 16,6 m rechts – – – – – oder links – – – – – aufgenommen |
