**Gesellschaft für Grundbau
und Umweltechnik mbH**

Talsperre Bornhausen Geotechnischen Untersuchungen

18.02.2020

Bericht: 6274.9/2020

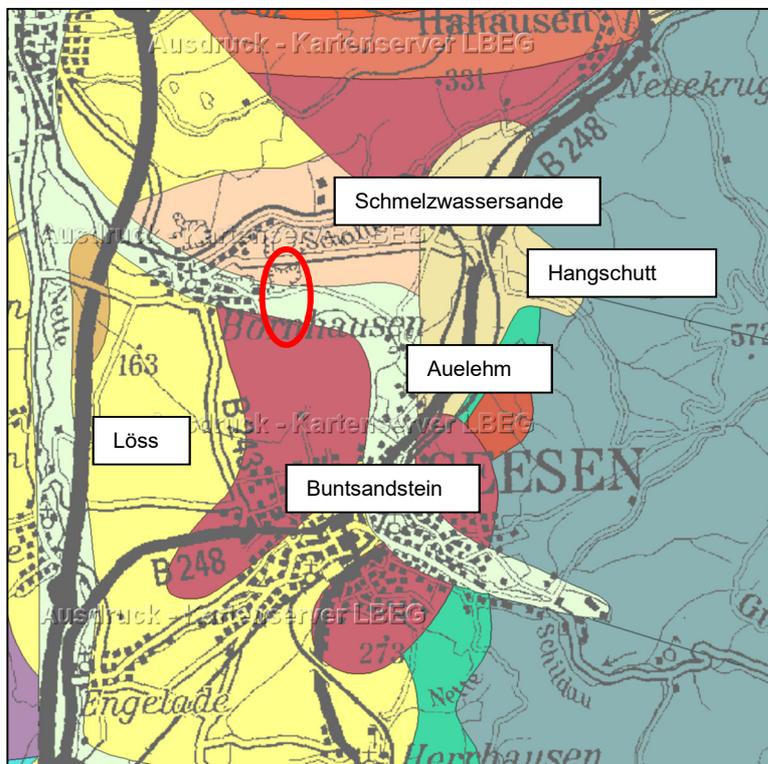
Abbildung 1 zeigt einen Ausschnitt aus der geologischen Übersichtskarte von Niedersachsen. Der Standort des Dammes ist durch eine rote Ellipse gekennzeichnet.

Abbildung 1: Ausschnitt aus der geologischen Karte [15]

In der Flussaue steht Auelehm an. Der Nordhang des Tals wird demnach aus Schmelzwassersanden gebildet. In der geologischen Karte Blatt Lamspringe (Aufnahme von 1908) sind diese als Geschiebelehm ausgezeichnet. Am Südhang sind Folgen des Unteren Buntsandsteins ausgewiesen, die auch zur Tiefe als Grundgebirge zu vermuten sind.

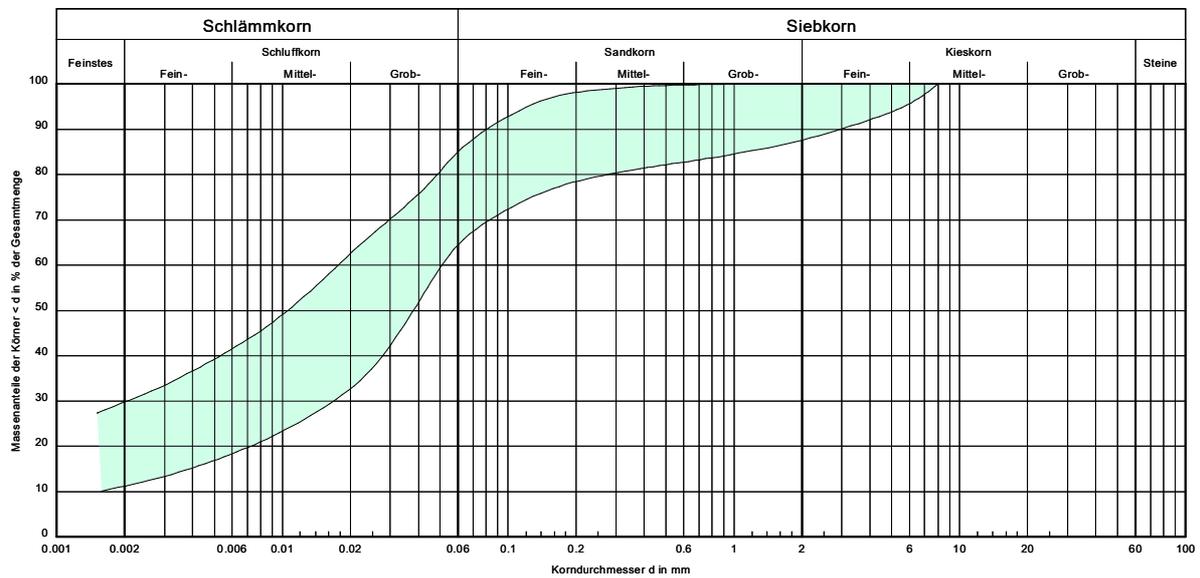
Abbildung 2: Körnungsband Auelehm (Bohrkampagne 2010)

Die Kornverteilungen sind in der Anlage 4.2 dargestellt. Die Auelehme liegen in einem für diese Böden relativ engen Körnungsband (Abbildung 2 und Abbildung 3). Hierbei wurde für den Einstaubereich (KRB 34 bis KRB 37) das Körnungsband separat ausgewertet.

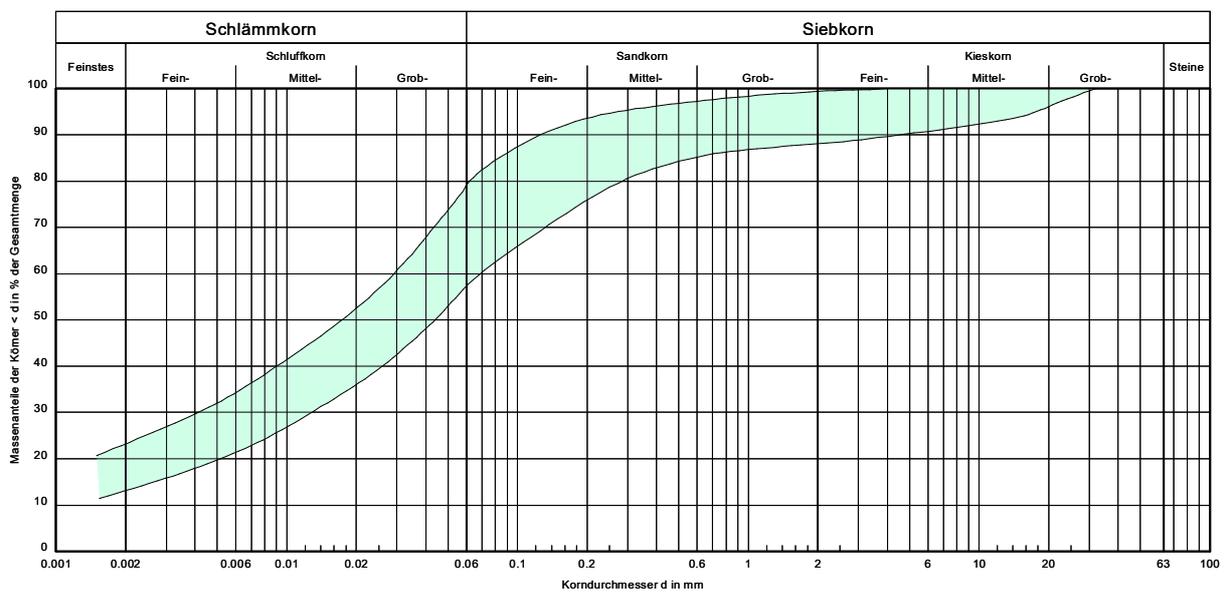
Abbildung 3: Körnungsband Auelehm Einstaubereich (Bohrkampagne 2018)

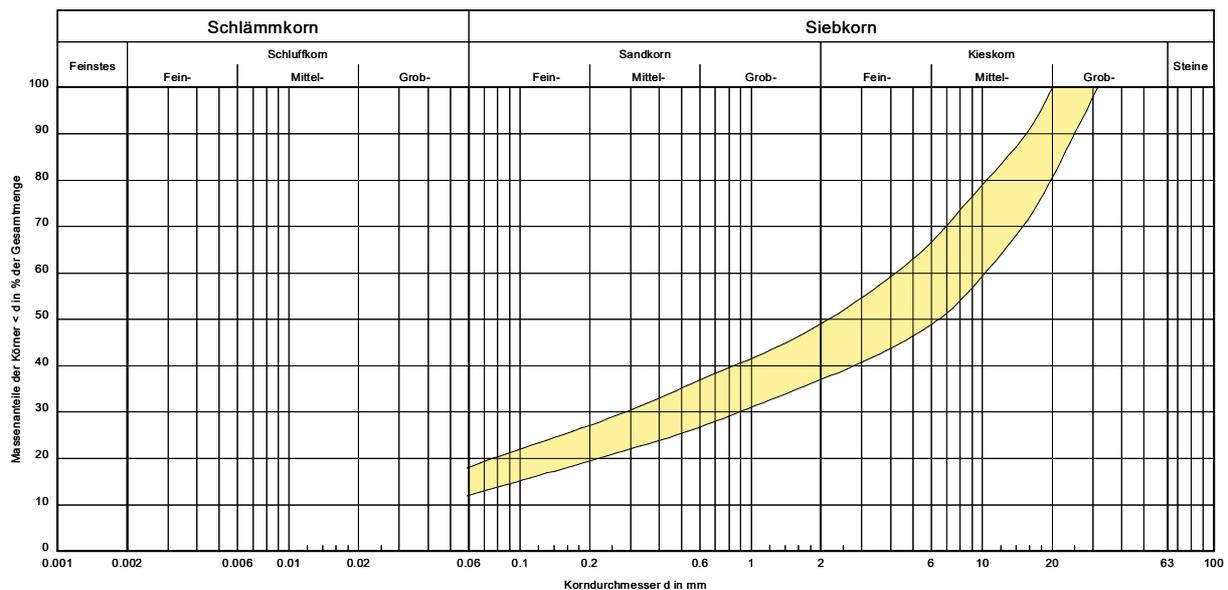
Abbildung 4: Körnungsband Kies aus Kleinrammbohrungen

Der mittels Kleinrammbohrungen erbohrte Kies weist ebenfalls sehr gleichmäßige Körnungslinien auf (Abbildung 4). Verfahrensbedingt können keine größeren Steine erkundet werden.

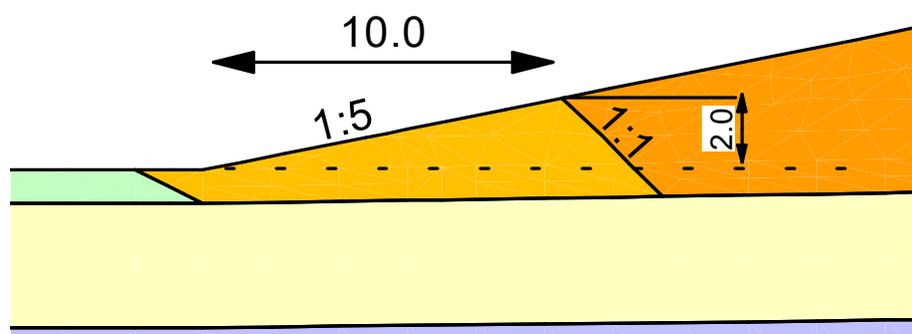
Der Dammfußdrän muss bis 2 m über dem Ursprungsgelände aufgebaut werden. Die Geometrie des Dammfußdräns ist in Abbildung 5 dargestellt. Kleinere Abmessungen sind nicht möglich, da die Sickerlinie sonst aus der Böschung austritt.

Abbildung 5: Geometrie Dammfußdrän

Bei Ausfall des Dammfußdrän tritt die Sickerlinie etwa 2 m über dem Dammfuß aus der Böschung aus. Die lokale Standsicherheit in diesem Böschungsteil wird in Abschnitt 8.4 nachgewiesen.

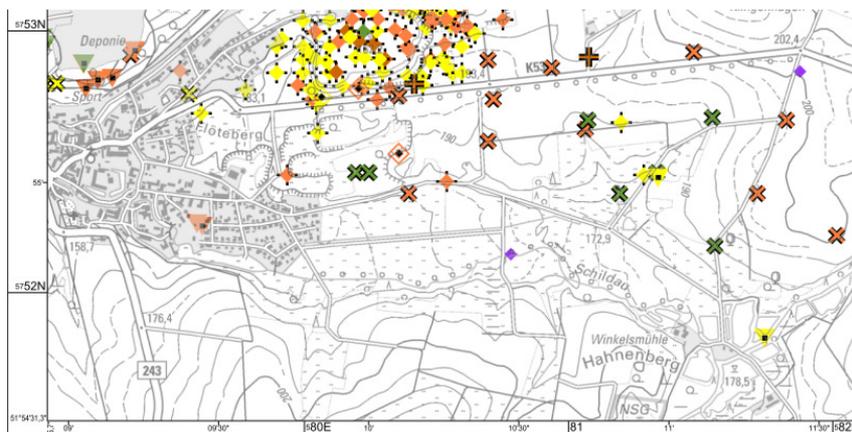
Abbildung 6: Ausschnitt Bohrdaten des LBEG [15]

Der Baugrundaufbau wurde anhand der in diesem Bericht dokumentierten Bohrungen sowie anhand von Archivbohrungen des Landesamtes für Bergbau, Energie und Geologie (LBEG) modelliert [15]. Die Bohrdatenbank des LBEG lieferte auch weitere Daten zu den Grundwasserständen im nördlich aufgehenden Hang. Abbildung 6 zeigt eine Übersicht über diese Bohrungen. Dabei ist zu berücksichtigen, dass ein Großteil der Bohrdaten nicht öffentlich verfügbar oder für diese Zwecke unzureichend dokumentiert ist.

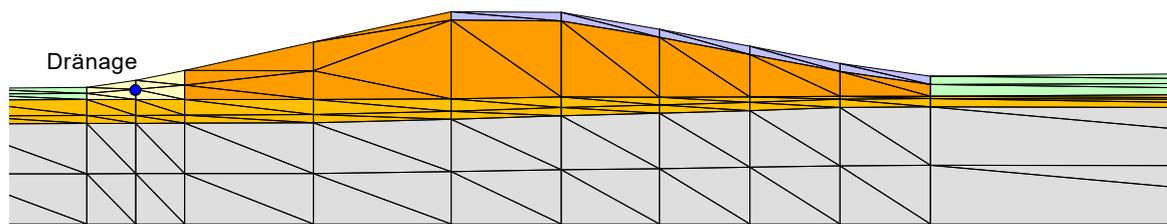
Abbildung 7: Querschnitt Damms im 3D-Modell

Für die Berechnung des Endzustands mit dem Damm wurde die Geländetopografie im Dammbereich entsprechend angepasst und der Damm mit seinen Bauelementen Dichtung, Stützkörper und Dränage modelliert (s. Anlage 9.1.2 und Abbildung 7).

In der Dammfußdränage wurden die Potentiale entsprechend den Geländehöhen von 162,75 mNHN am nördlichen Damme abfallend auf 160,75 mNHN am Auslaufbauwerk angesetzt (s. auch Abbildung 7). Diese Randbedingung wird programmintern nur dann aktiviert, wenn das berechnete Potential über dem der Randbedingung liegt und sich somit eine positive Wassermenge, also eine Dränschüttung ergibt.

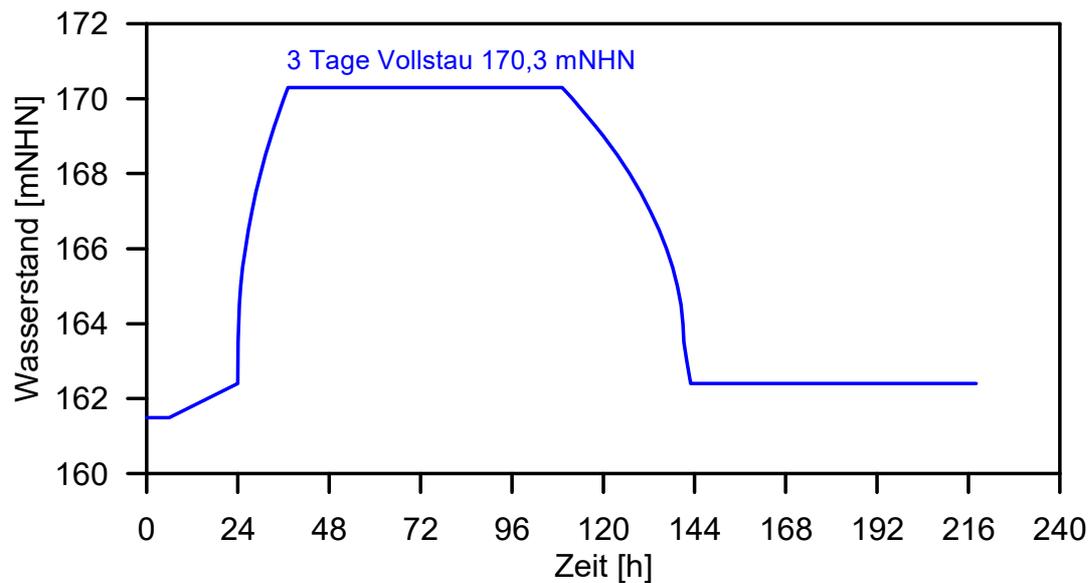
Der Einstau im Becken wurde mit instationären Randbedingungen, also einer auf- und ablaufenden Hochwasserwelle im Becken berechnet. Die Füll- und Entleerungszeiten liegen mit Unterlage [20] vor. Danach steigt der Wasserspiegel im Becken innerhalb von rd. 13 Stunden auf den Vollstau an. Die Entleerung des Beckens dauert rd. 37 Stunden. Die für die Berechnungen angesetzte Staukurve ist in Abbildung 8 dargestellt.

Abbildung 8: Staukurve für instationäre Berechnung (nach [20])

Im Becken wurde die Staukurve nach Abbildung 8 angesetzt. Die Auswertung erfolgt in Anlage 9.3.1 bis Anlage 9.4.4 für vier Zeitpunkte:

Die Berechnung wurde wiederum mit der Staukurve nach Abbildung 8 durchgeführt. Die Auswertung erfolgt in Anlage 9.4.1 bis Anlage 9.4.4 für vier Zeitpunkte:

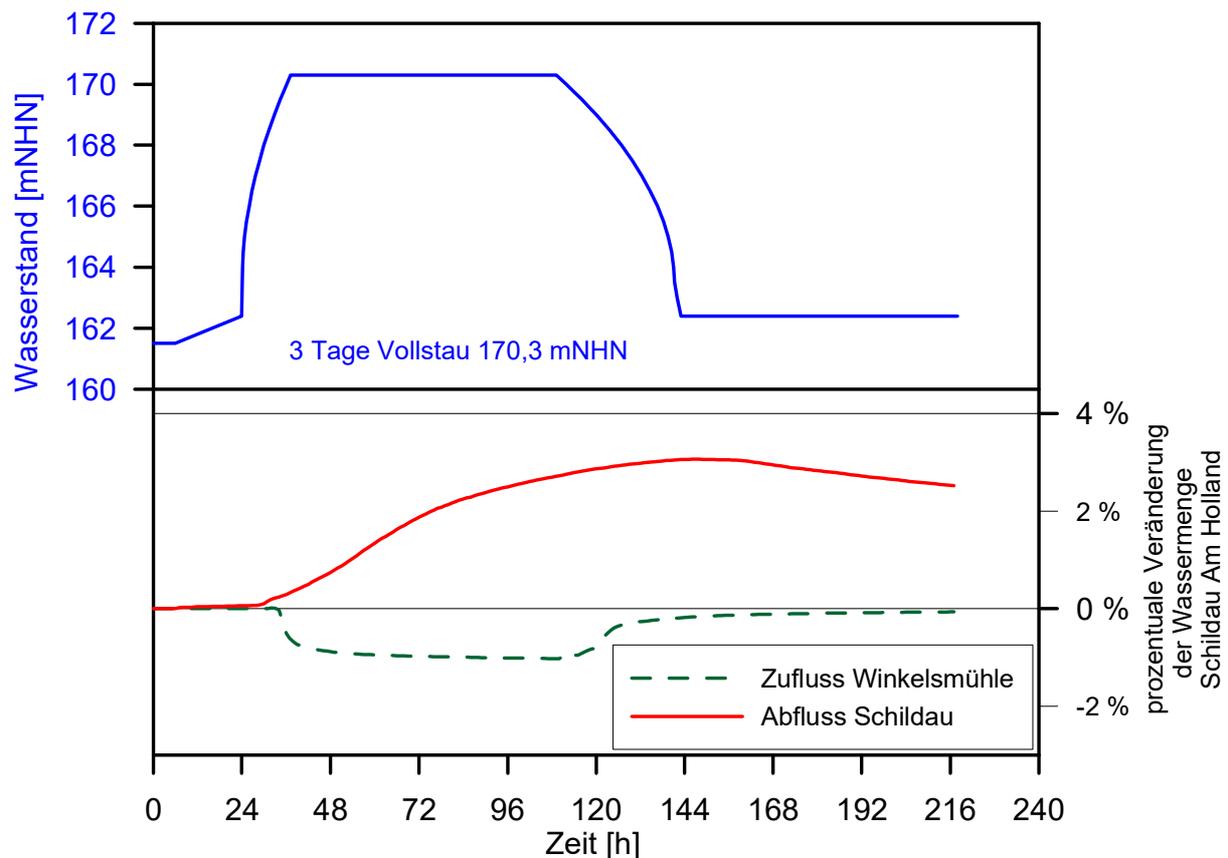
An der Winkelmühle fließt Wasser über die Schildau zu. In der Ortslage Bornhausen fließt Wasser ab. In Abbildung 9 sind die prozentualen Veränderungen der Wassermengen im Zulauf (Winkelmühle) und im Ablauf (Bornhausen, Im Holland) dargestellt. Im oberen Teil des Diagramms ist die Staukurve aufgetragen.

Abbildung 9: Staukurve und Veränderung der Wassermengen an den Randbedingungen

Im Zulauf an der Winkelmühle ergeben sich mit Beginn des Einstaus im Becken geringfügig niedrigere Zuflüsse. Die Abweichung ist kleiner als 1 %.

Im Ablauf der Schildau ergeben sich mit dem Einstau im Becken zwangsläufig größere Wassermengen. Der Abfluss folgt der Staukurve nur zeitverzögert. Das ist plausibel, da die im Becken zufließende Wassermenge erst den Grundwasserleiter passieren muss, um dann über die Schildau abzufließen.

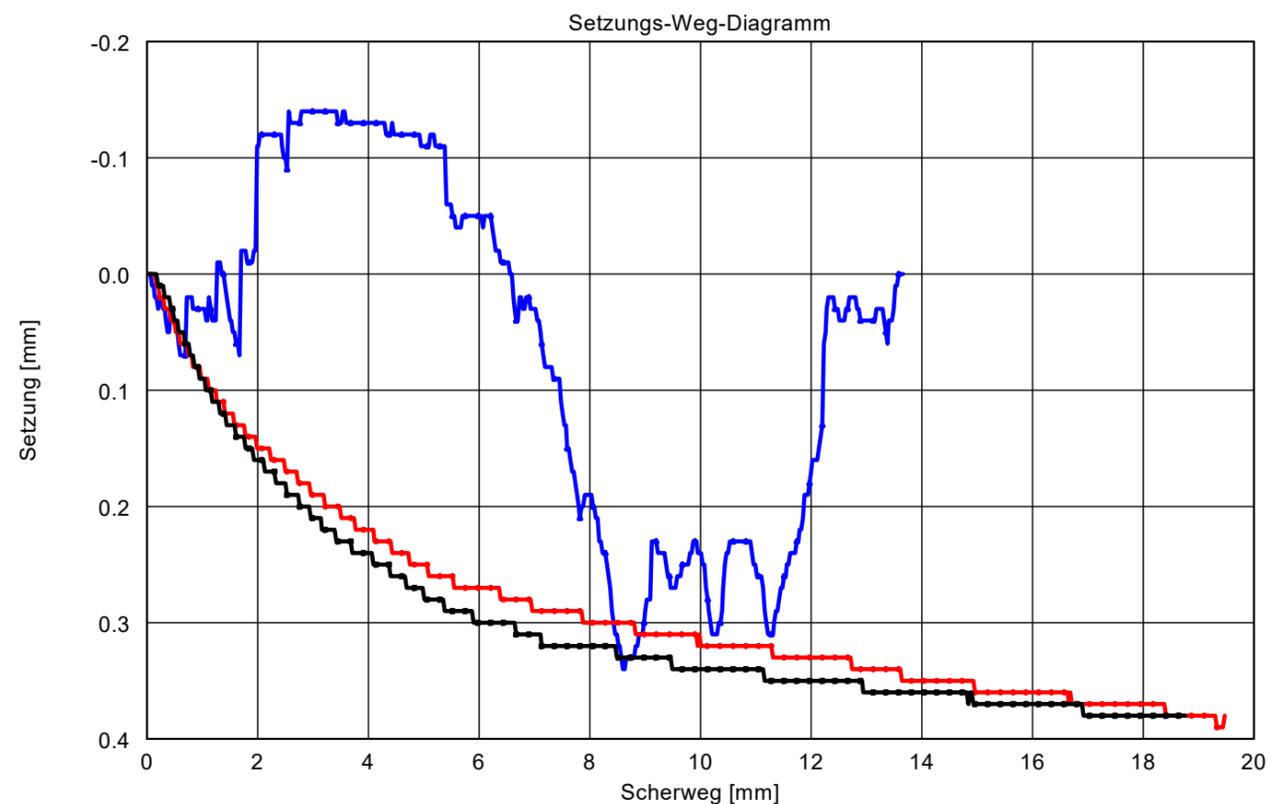
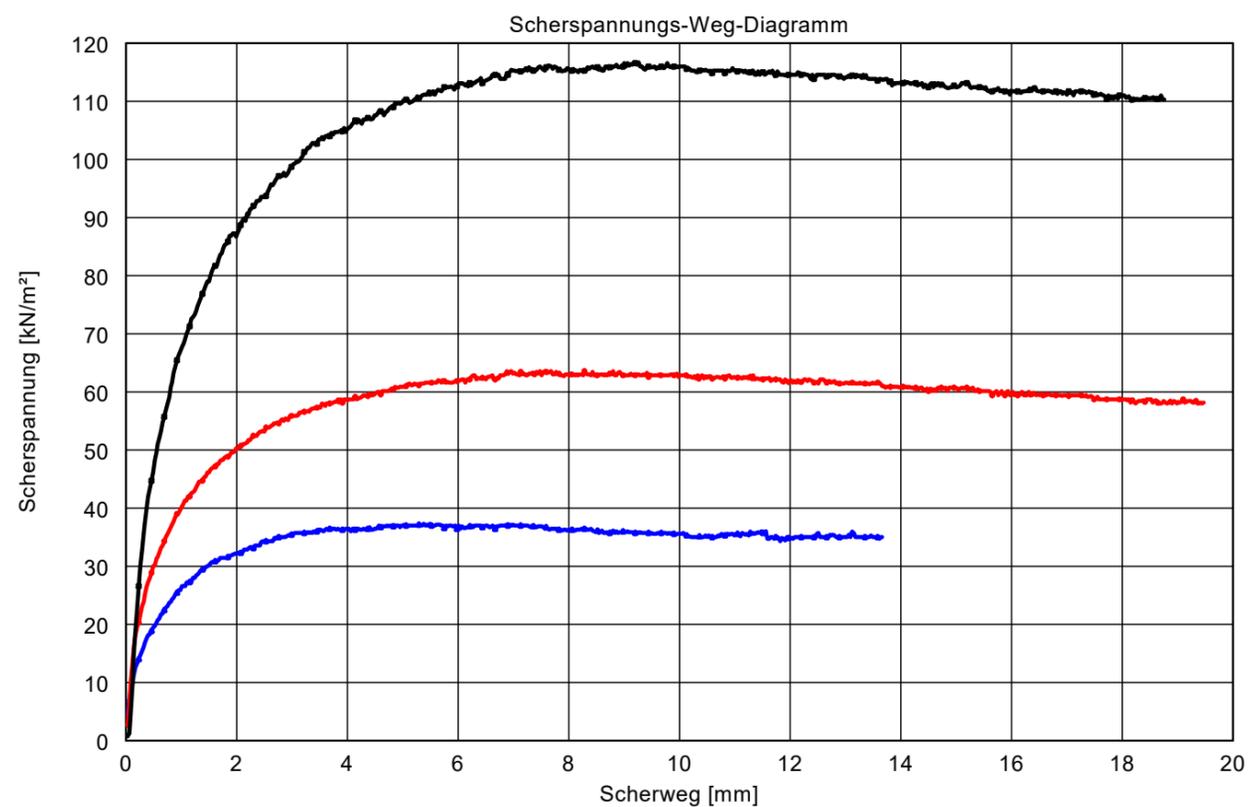
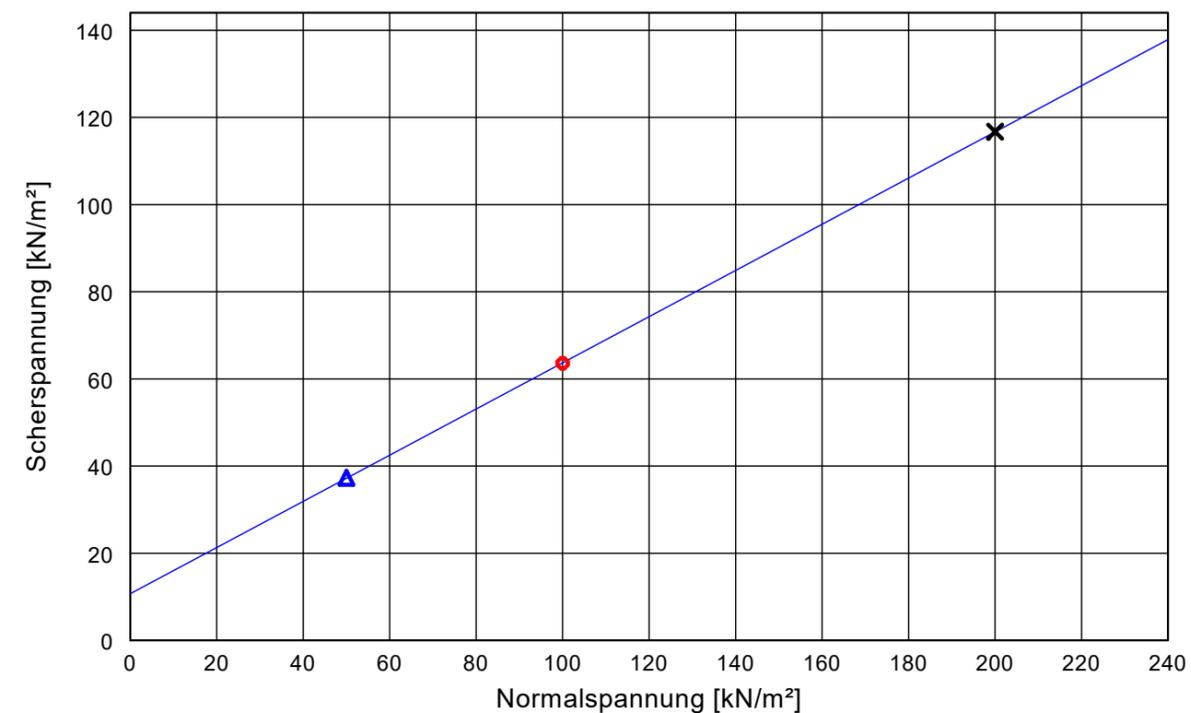
Rahmenscherversuch nach DIN 18 137-3

Entnahmestelle: KRB 17+21+22

Tiefe: 0,2 - 0,9 m

Versuch-Nr.	1▲	2●	3✕
Normalspannung [kN/m ²]	50.0	100.0	200.0
Scherspannung [kN/m ²]	37.3	63.6	116.7
Abschergeschwindigkeit [mm/min]	0,016700	0,016700	0,016700
Probenfläche [cm ²]	70,0	70,0	70,0

Reibungswinkel = 27.9 Grad
 Kohäsion = 10.7 kN/m²
 Korrelation = 1.000

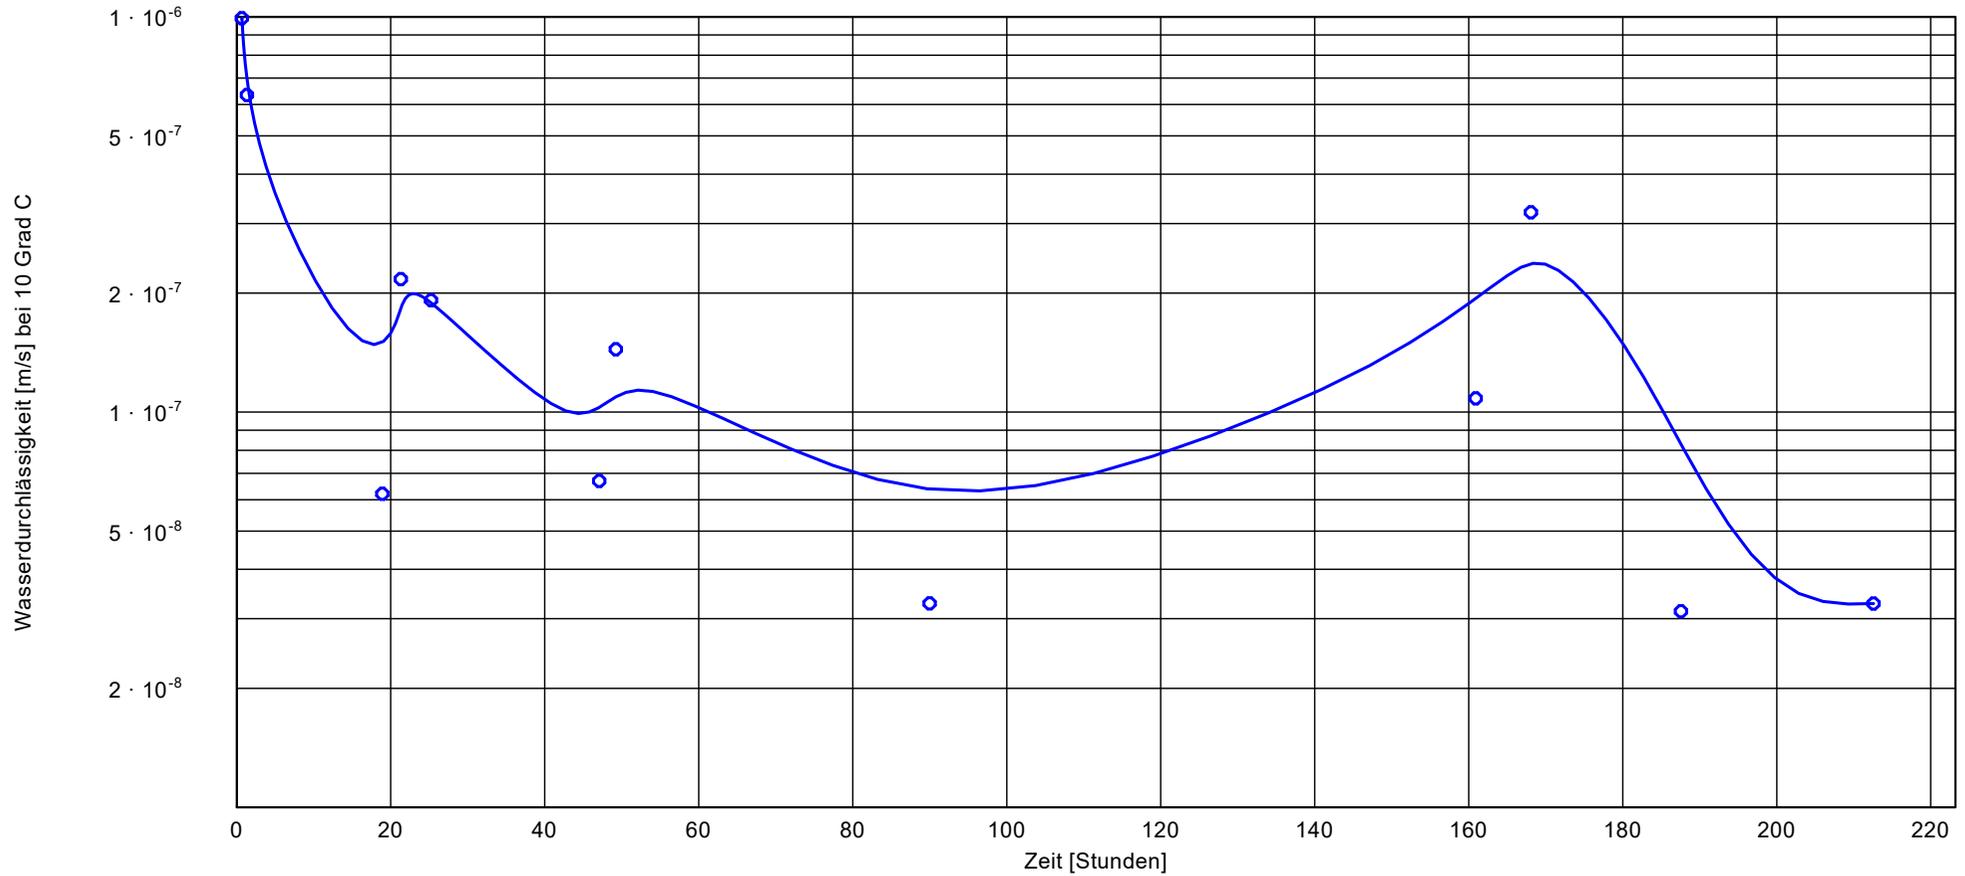
Bericht:
 6274.9/2020
 Anlage:
 4.5.1

Durchlässigkeitsversuch Bornhausen Hochwasserrückhaltebecken

Probe entnommen am: 12.12.06
Art der Entnahme: gestört
Arbeitsweise: Dreiaxialtechnik
Prüfung DIN 18130 TX-DE-ST-SB-2

U, t, s (Löss)
 0,3 - 0,42 m
 Schurf bei KRB 10
 12.00 / 72.23
 35.42
 1.2 · 10⁻⁷

Seitendruck: 0,7 bar
 Probenhöhe (Einbau/Ausbau): 12,0 cm/12,0 cm
 Wassergehalt (Einbau/Ausbau): 27,4 %/30,4 %
 Feuchtdichte (Einbau/Ausbau): 1,76 g/cm³/1,87 g/cm³

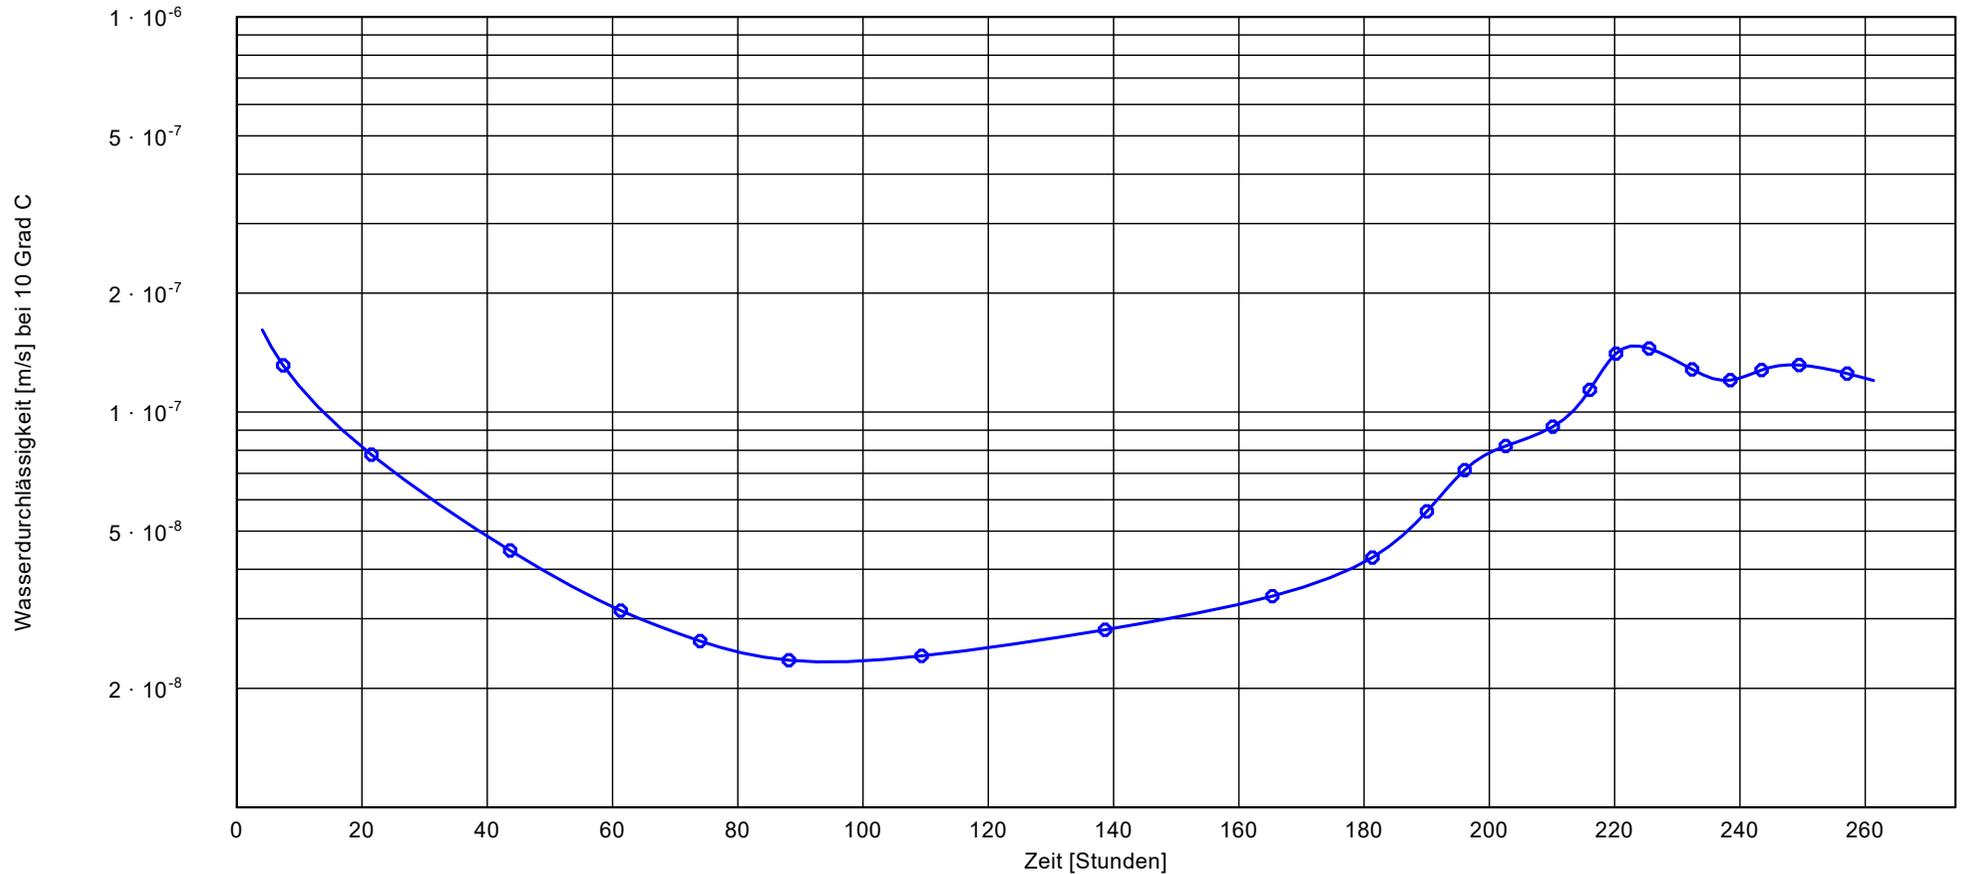
Bericht:	6274.9/2020
Anlage:	4.5.2

Durchlässigkeitsversuch Bornhausen Hochwasserrückhaltebecken

Probe entnommen am: 03.12.2018
Art der Entnahme: ungestört
Arbeitsweise: Dreiaxialtechnik
Prüfung DIN 18130 TX-DE-ST-SB-2

Signatur:	
Bodenart:	U, t, fs' (Löss)
Tiefe:	0,3 - 0,4 m
Entnahmestelle:	Schurf bei KRB 34
Länge / Fläche:	12.00 / 72.38
Hydraul. Gefälle:	35.42
k (10°) [m/s]:	1.2 · 10 ⁻⁷

Bemerkungen
Seitendruck: 0,7 bar
Probenhöhe (Einbau/Ausbau): 12,0 cm/12,2 cm
Wassergehalt (Einbau/Ausbau): 15,7 %/23,4 %
Feuchtdichte (Einbau/Ausbau): 1,93 g/cm ³ /1,64 g/cm ³

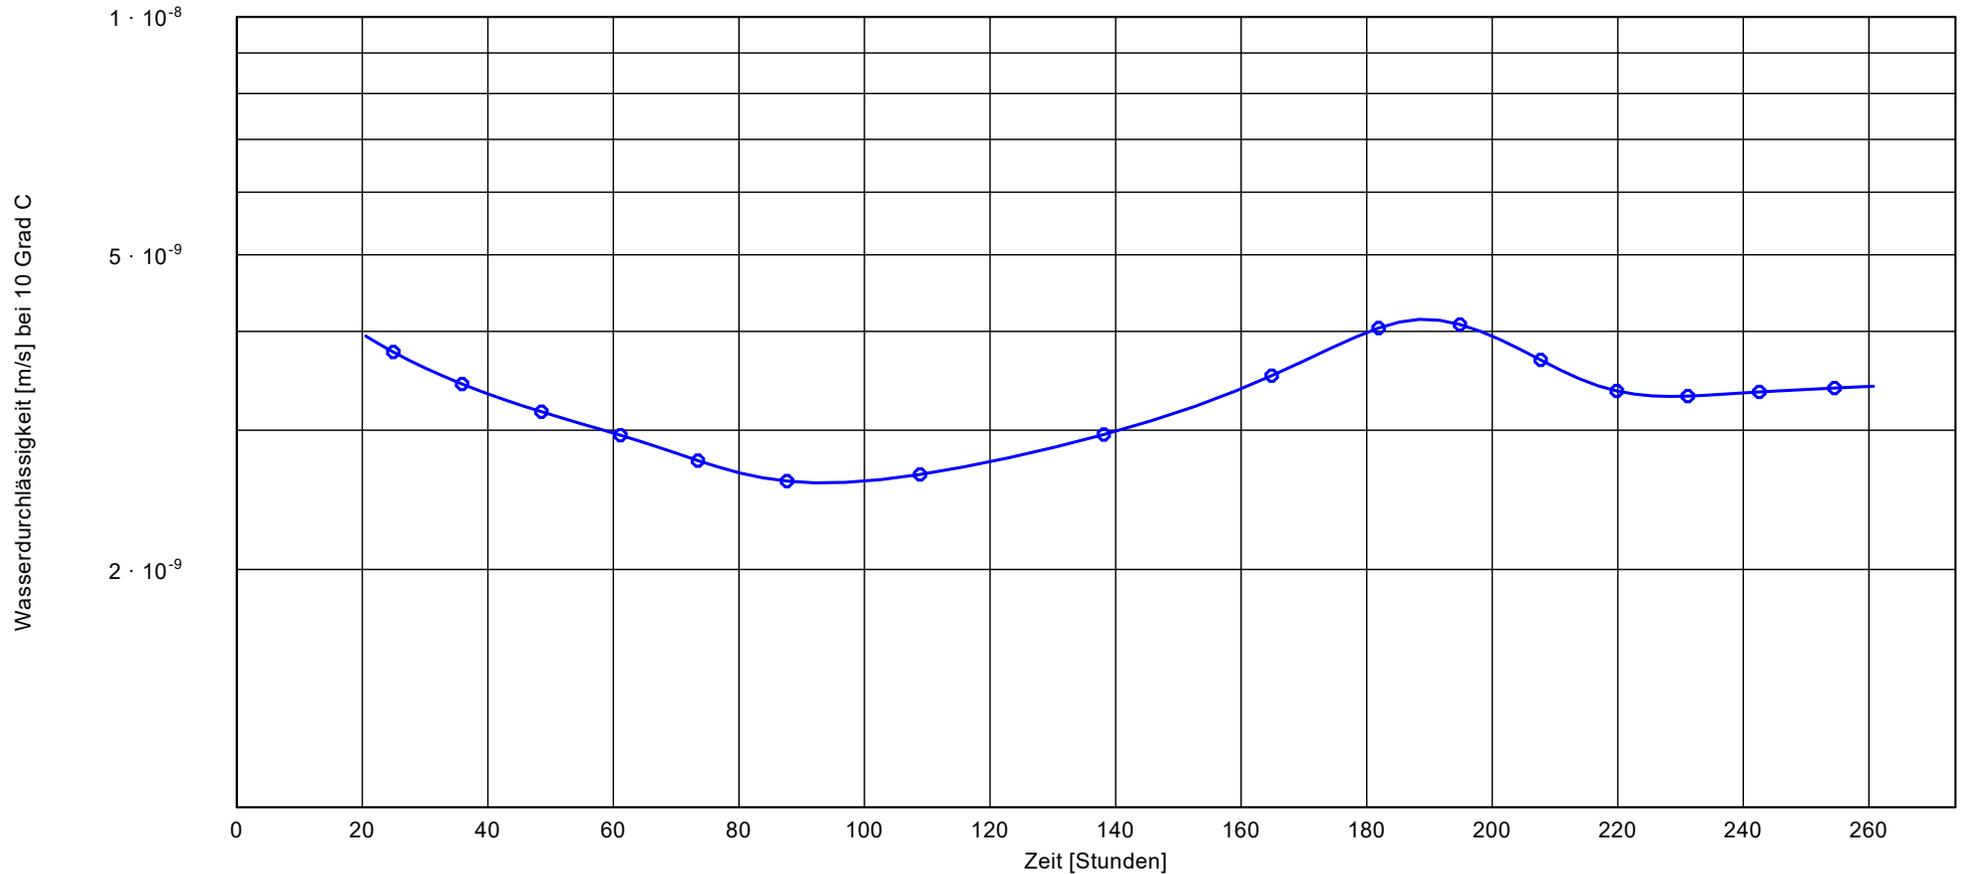
Bericht: 6274.9/2020
 Anlage: 4.5.3

Durchlässigkeitsversuch Bornhausen Hochwasserrückhaltebecken

Probe entnommen am: 03.12.2018
Art der Entnahme: ungestört
Arbeitsweise: Dreiaxialtechnik
Prüfung DIN 18130 TX-DE-ST-SB-2

Signatur:	
Bodenart:	U, s, t', mg' (Löss)
Tiefe:	0,4 - 0,5 m
Entnahmestelle:	Schurf bei KRB 35
Länge / Fläche:	12.00 / 72.38
Hydraul. Gefälle:	35.42
k (10°) [m/s]:	3.4 · 10 ⁻⁹

Bemerkungen
Seitendruck: 0,7 bar
Probenhöhe (Einbau/Ausbau): 12,0 cm/11,9 cm
Wassergehalt (Einbau/Ausbau): 17,8 %/23,0 %
Feuchtdichte (Einbau/Ausbau): 1,73 g/cm³/1,73 g/cm³

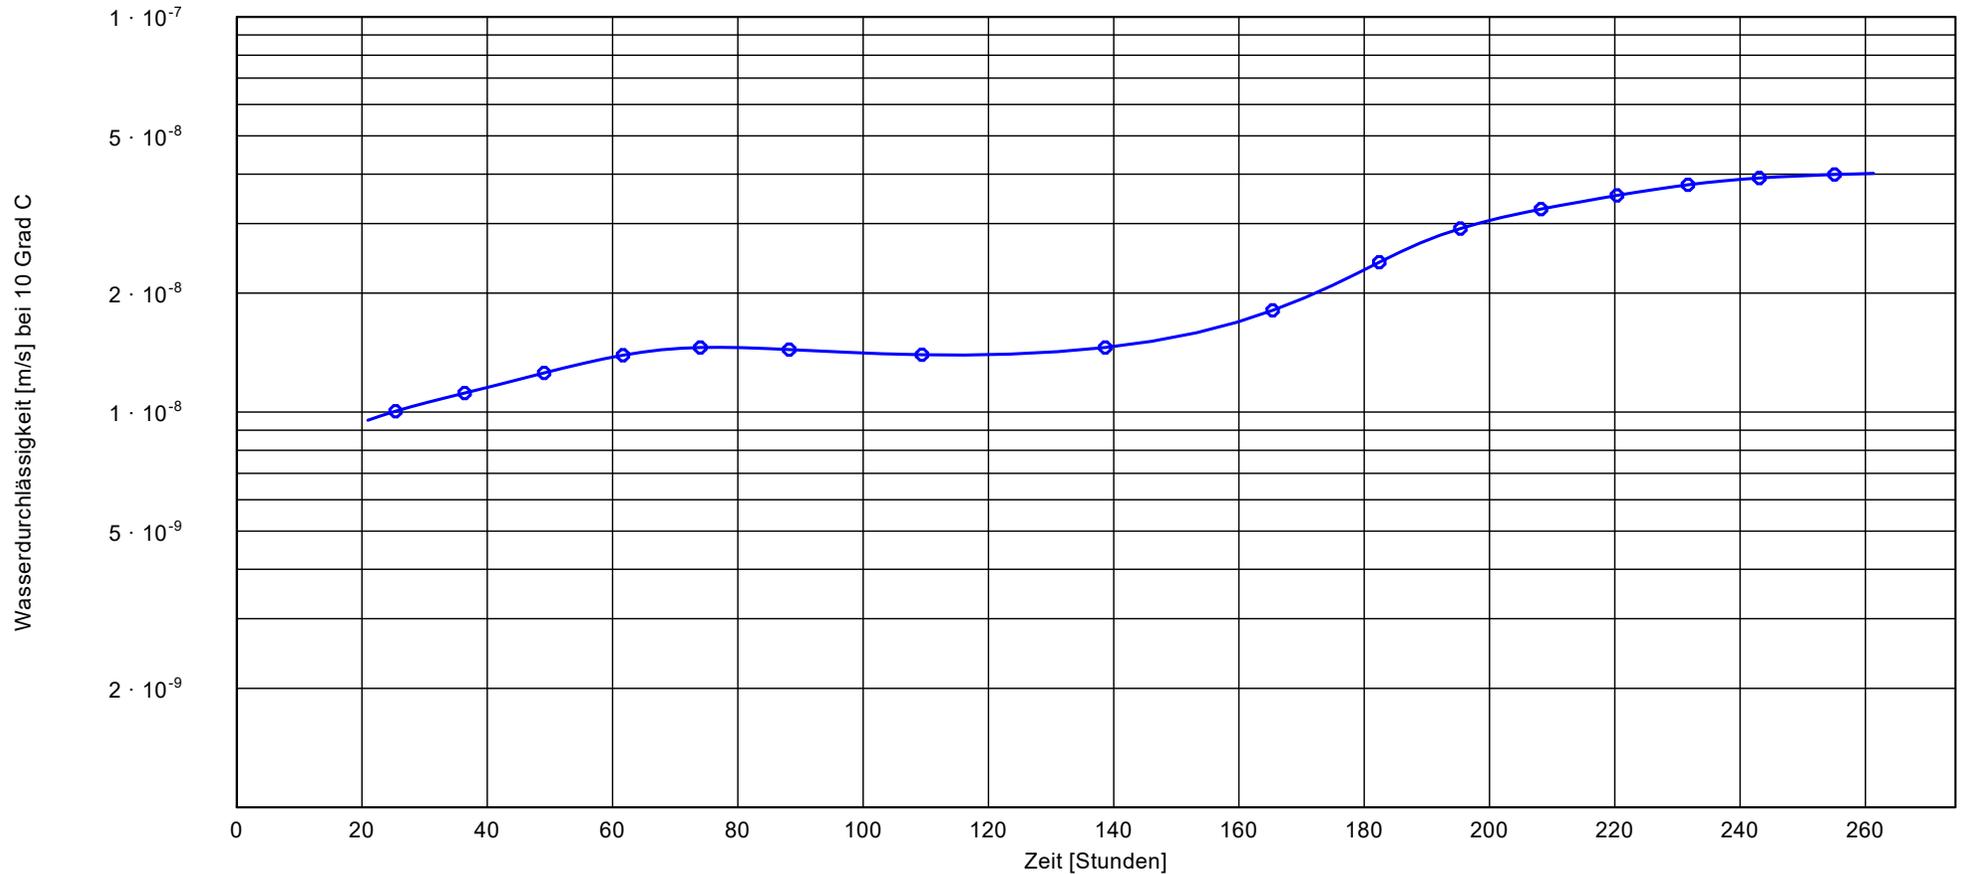
Bericht: 6274.9/2020
Anlage: 4.5.4

Durchlässigkeitsversuch Bornhausen Hochwasserrückhaltebecken

Probe entnommen am: 03.12.2018
Art der Entnahme: ungestört
Arbeitsweise: Dreiaxialtechnik
Prüfung DIN 18130 TX-DE-ST-SB-2

Signatur:	
Bodenart:	U, s, t' (Löss)
Tiefe:	-0,5 m
Entnahmestelle:	Schurf bei KRB 36
Länge / Fläche:	12.00 / 72.38
Hydraul. Gefälle:	35.42
k (10°) [m/s]:	4.0 · 10 ⁻⁸

Bemerkungen
Seitendruck: 0,7 bar
Probenhöhe (Einbau/Ausbau): 12,0 cm/12,1 cm
Wassergehalt (Einbau/Ausbau): 9,8 %/20,1 %
Feuchtdichte (Einbau/Ausbau): 1,86 g/cm³/1,72 g/cm³

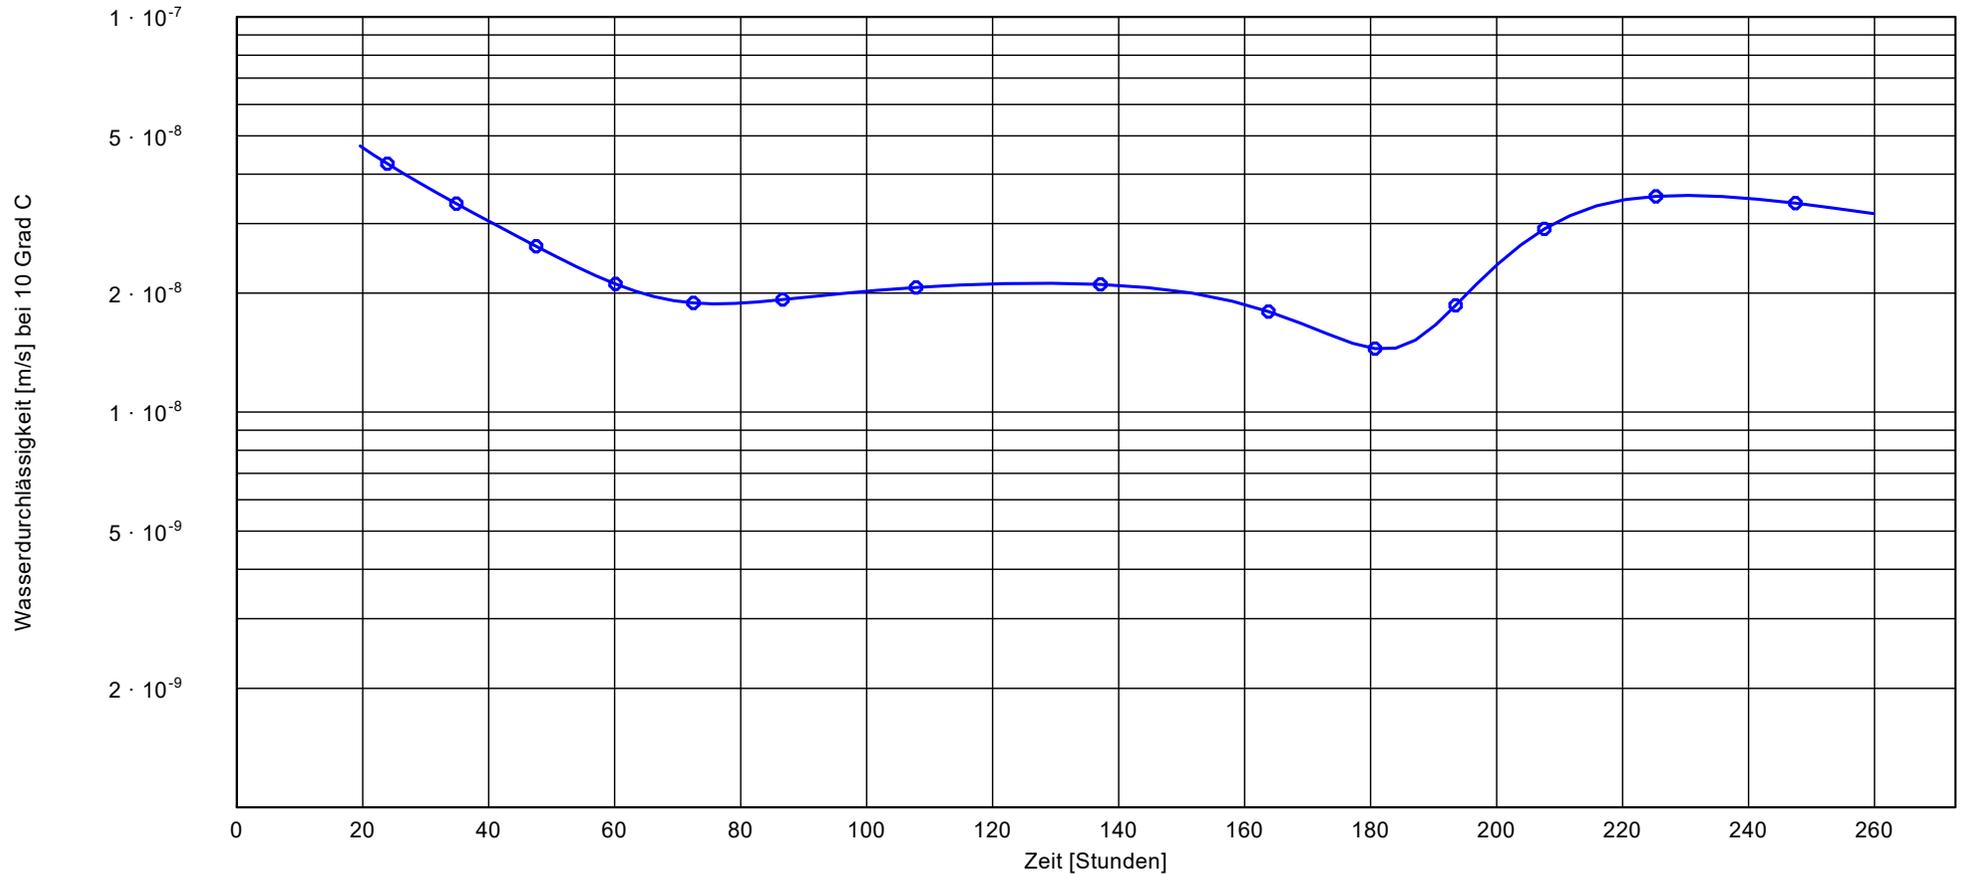
Bericht: 6274.9/2020
Anlage: 4.5.5

Durchlässigkeitsversuch Bornhausen Hochwasserrückhaltebecken

Probe entnommen am: 03.12.2018
Art der Entnahme: ungestört
Arbeitsweise: Dreiaxialtechnik
Prüfung DIN 18130 TX-DE-ST-SB-2

Signatur:	
Bodenart:	U, t, s (Löss)
Tiefe:	-0,5 m
Entnahmestelle:	Schurf bei KRB 37
Länge / Fläche:	12.00 / 72.38
Hydraul. Gefälle:	35.42
k (10°) [m/s]:	3.2 · 10⁻⁸

Bemerkungen
 Seitendruck: 0,7 bar
 Probenhöhe (Einbau/Ausbau): 12,0 cm/12,1 cm
 Wassergehalt (Einbau/Ausbau): 18,2 %/22,9 %
 Feuchtdichte (Einbau/Ausbau): 1,98 g/cm³/1,68 g/cm³

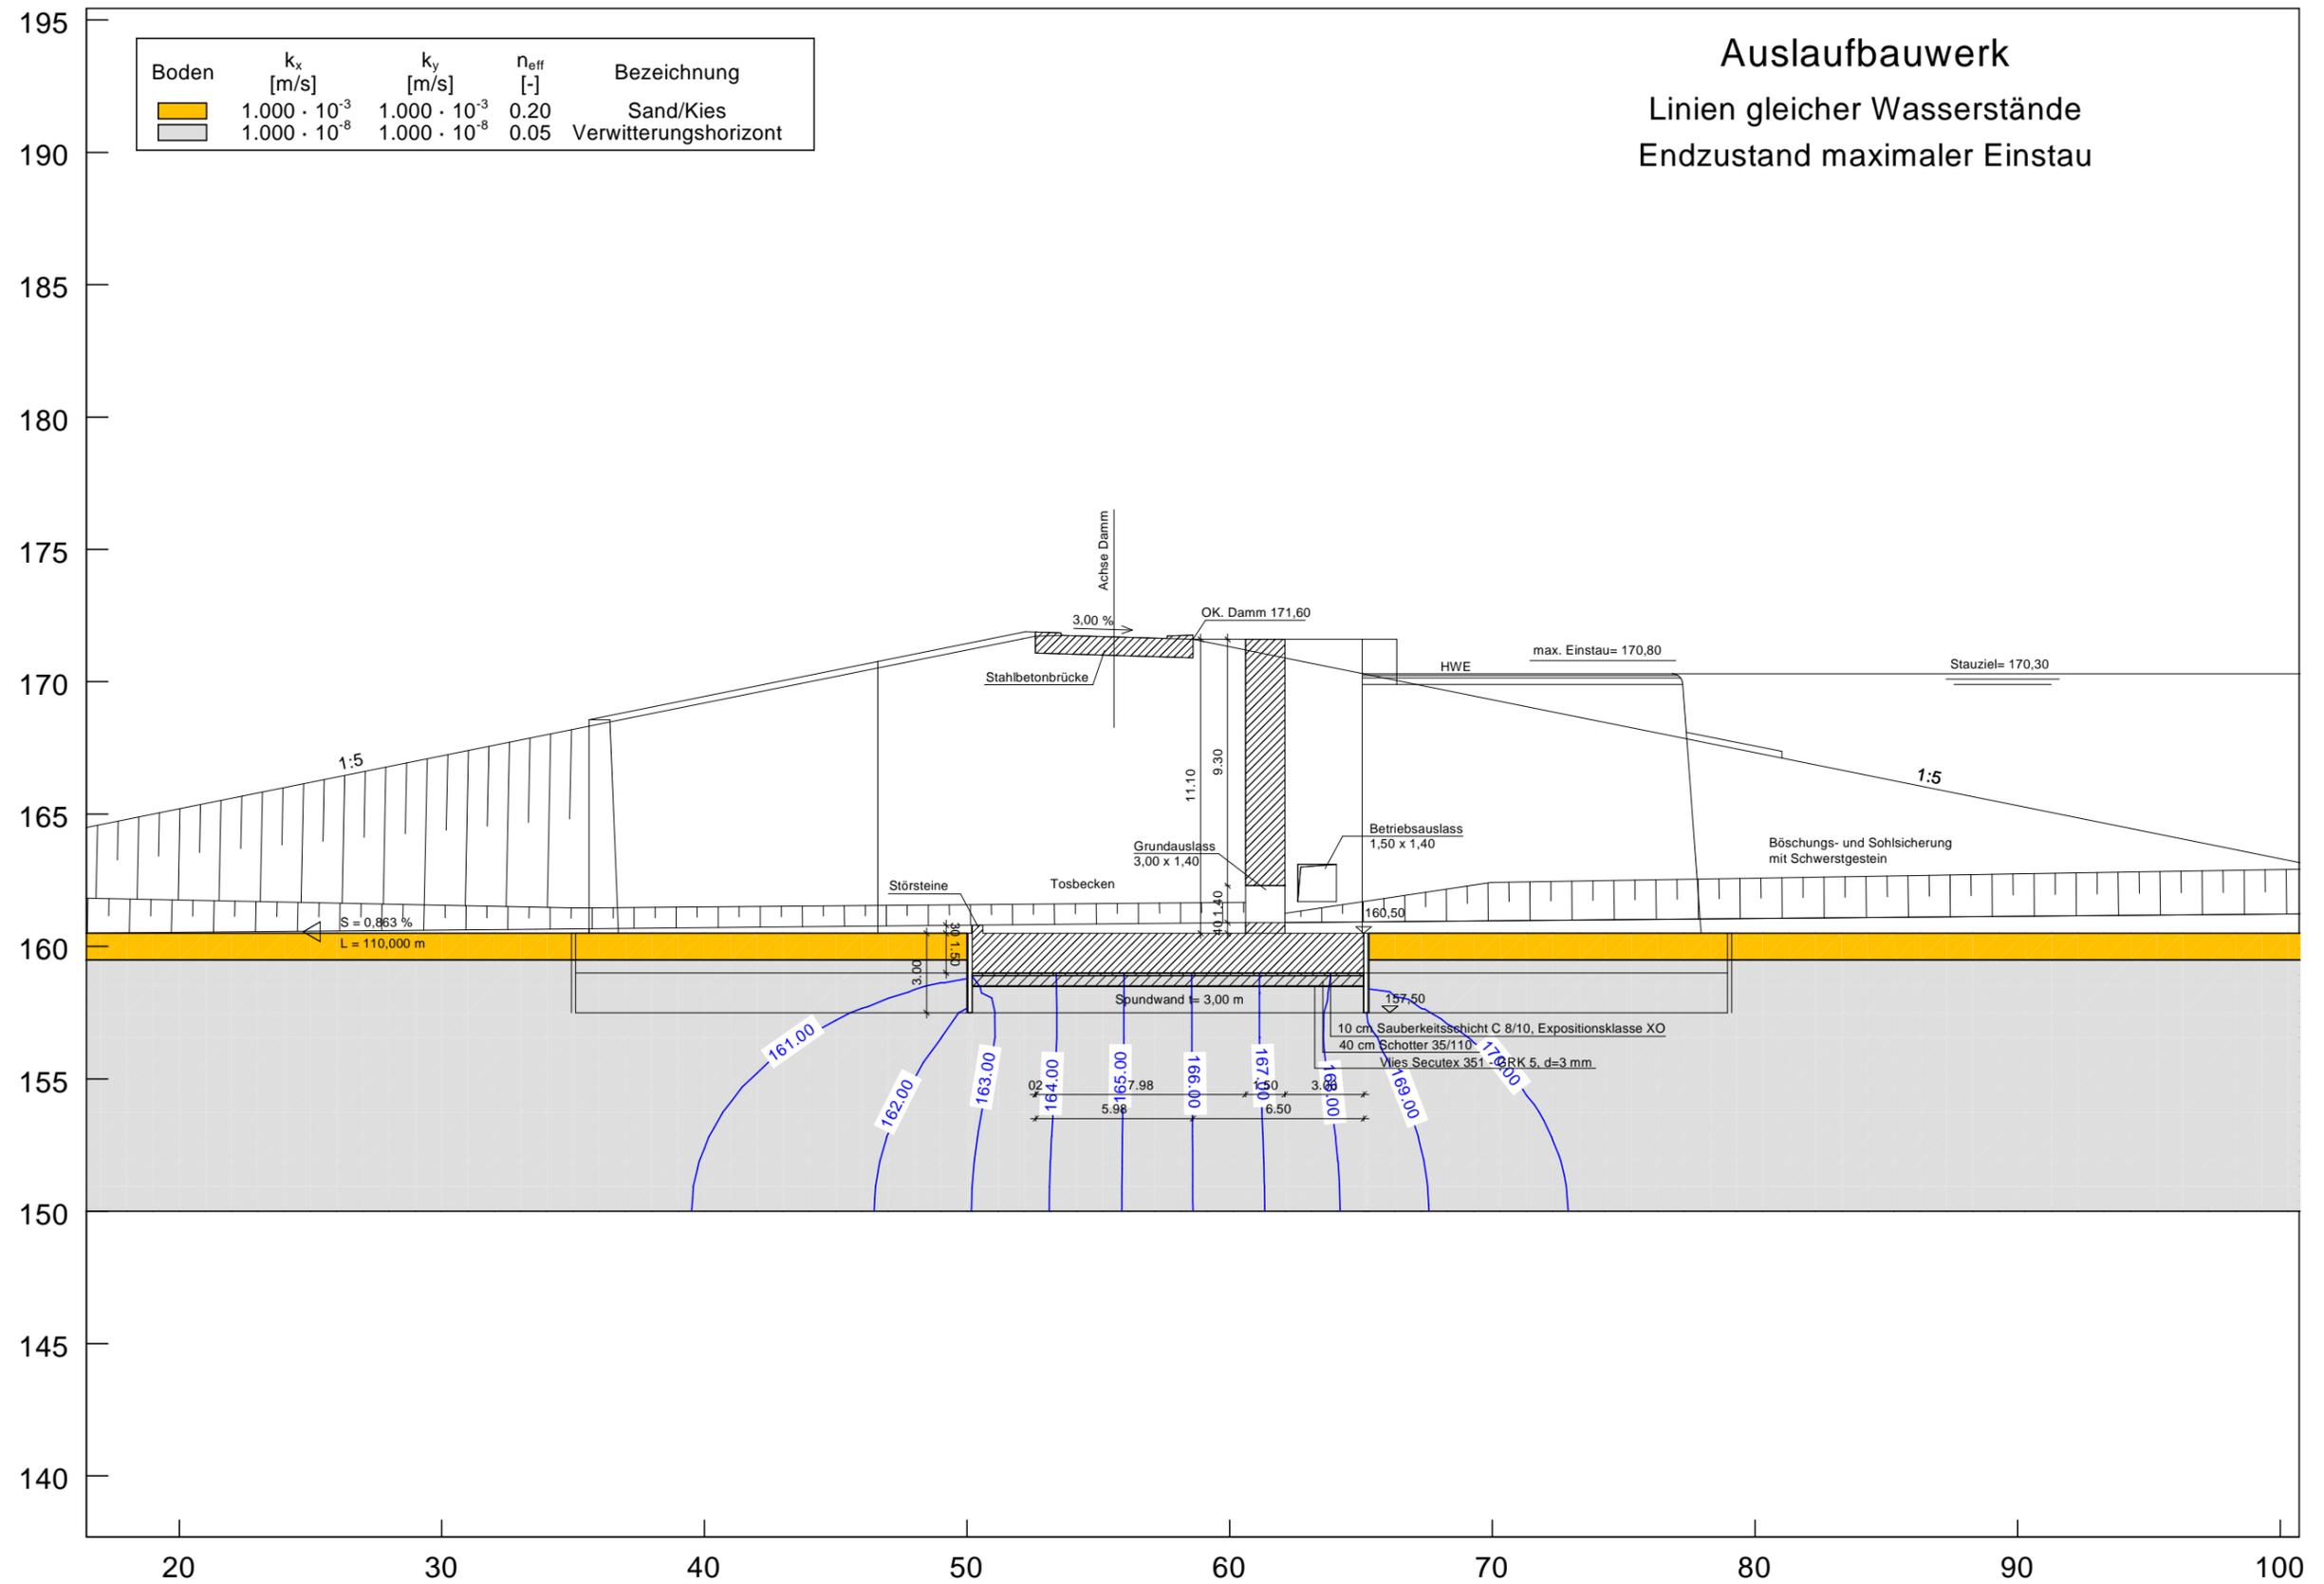
Auslaufbauwerk

Lagesicherheit

Boden	γ [kN/m ³]	γ' [kN/m ³]	k [m/s]	Bezeichnung
	19.00	11.00	$1.0 \cdot 10^{-3}$	Sand/Kies
	20.00	10.00	$1.0 \cdot 10^{-8}$	Verwitterungshorizont

Anlage 6.2 enthält die Nachweise gegen Auftrieb und hydraulischen Grundbruch der Gewässersohle im Unterwasser. Am Fuß der Unterwasserspundwand wirkt ein Potential von 162,0 m NN. Mit den Teilsicherheitsbeiwerten für den Lastfall LF 1 ergeben sich ausreichende Sicherheiten.
