**Gesellschaft für Grundbau
und Umweltechnik mbH**

Talsperre Bornhausen Geotechnischen Untersuchungen

18.02.2020

Bericht: 6274.9/2020

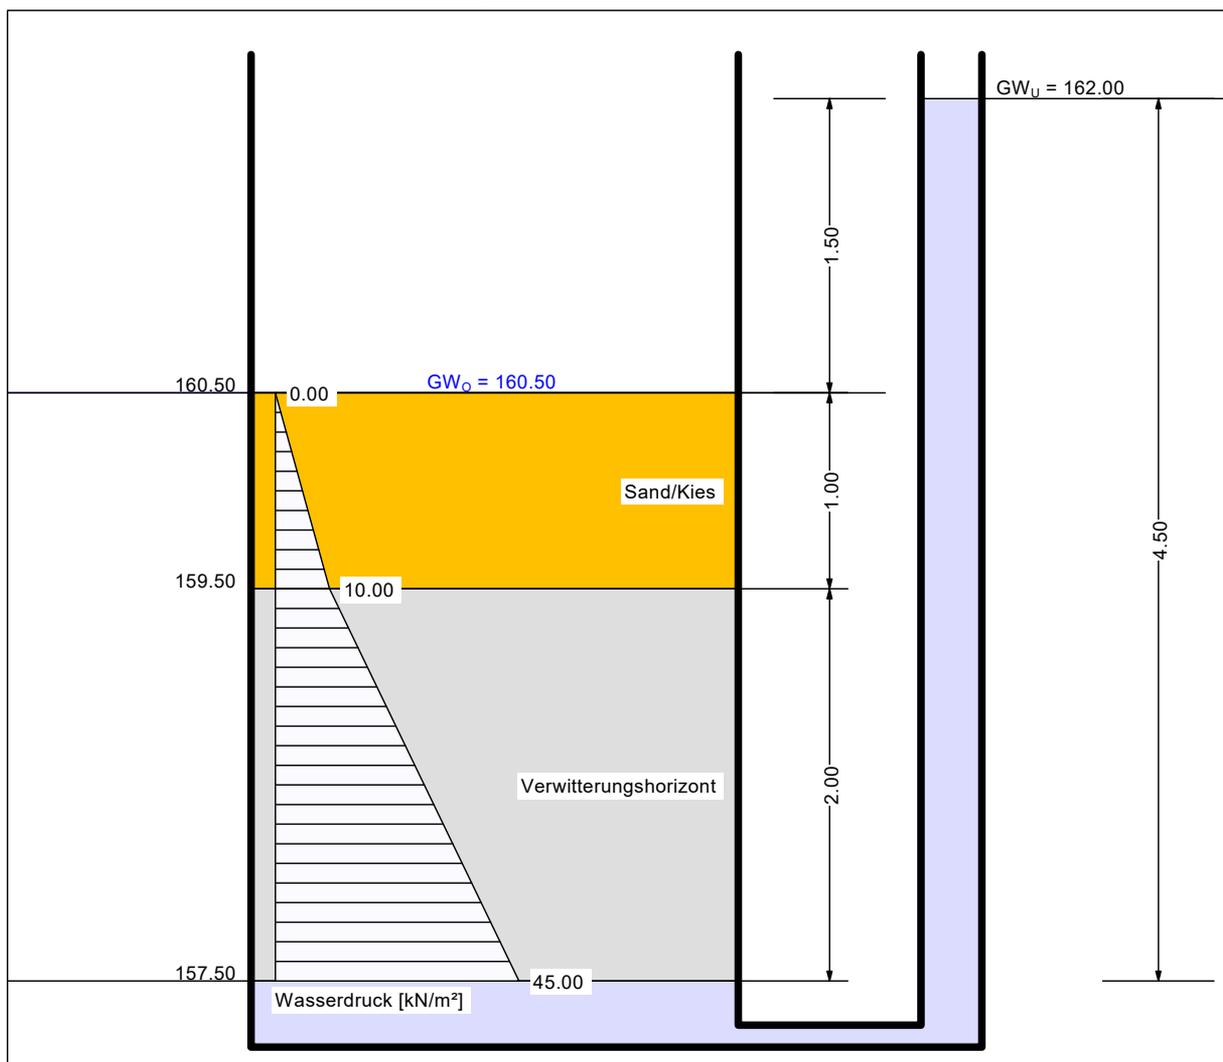
Auftriebssicherheit

Ausnutzungsgrad $\mu = 0.82$

Anlage 6.2 enthält die Nachweise gegen Auftrieb und hydraulischen Grundbruch der Gewässersohle im Unterwasser. Am Fuß der Unterwasserspundwand wirkt ein Potential von 162,0 m NN. Mit den Teilsicherheitsbeiwerten für den Lastfall LF 1 ergeben sich ausreichende Sicherheiten.

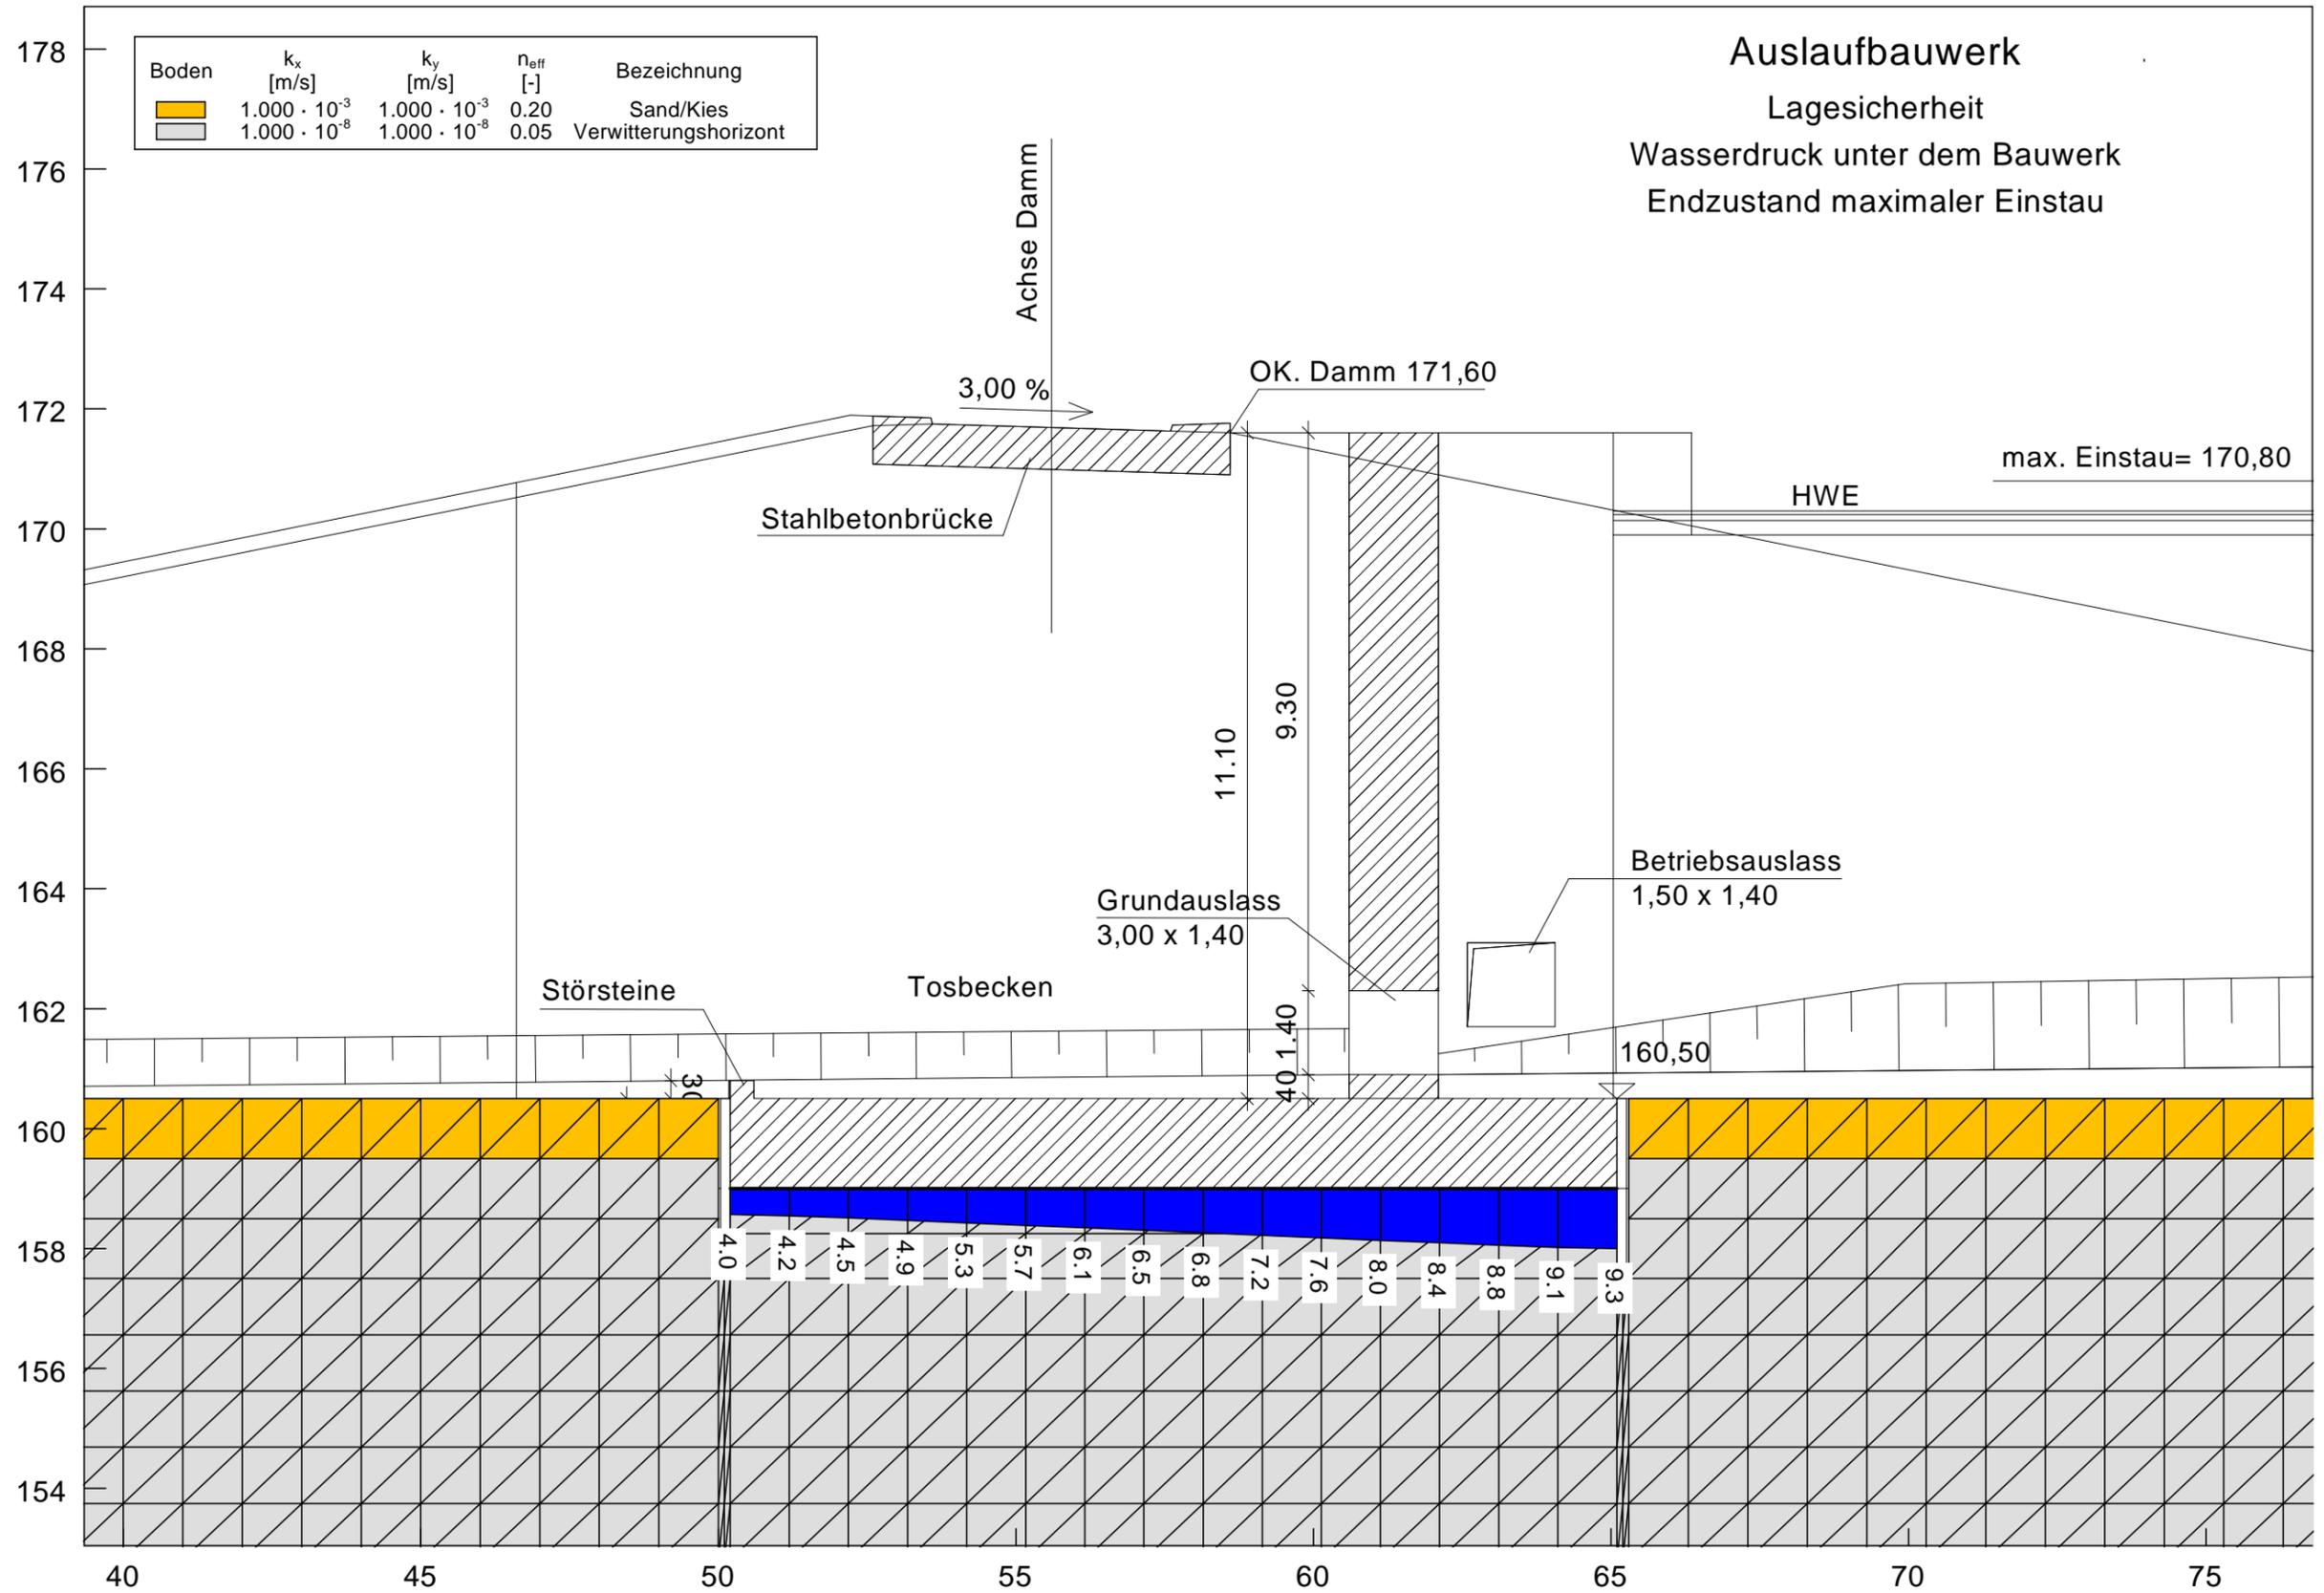
Hydraulische Grundbruchsicherheit

$$\gamma_H = \gamma (\text{Strömungskraft}) = 1.350$$

$$\mu = 1.350 \cdot 15.000 / (0.950 \cdot 31.000)$$

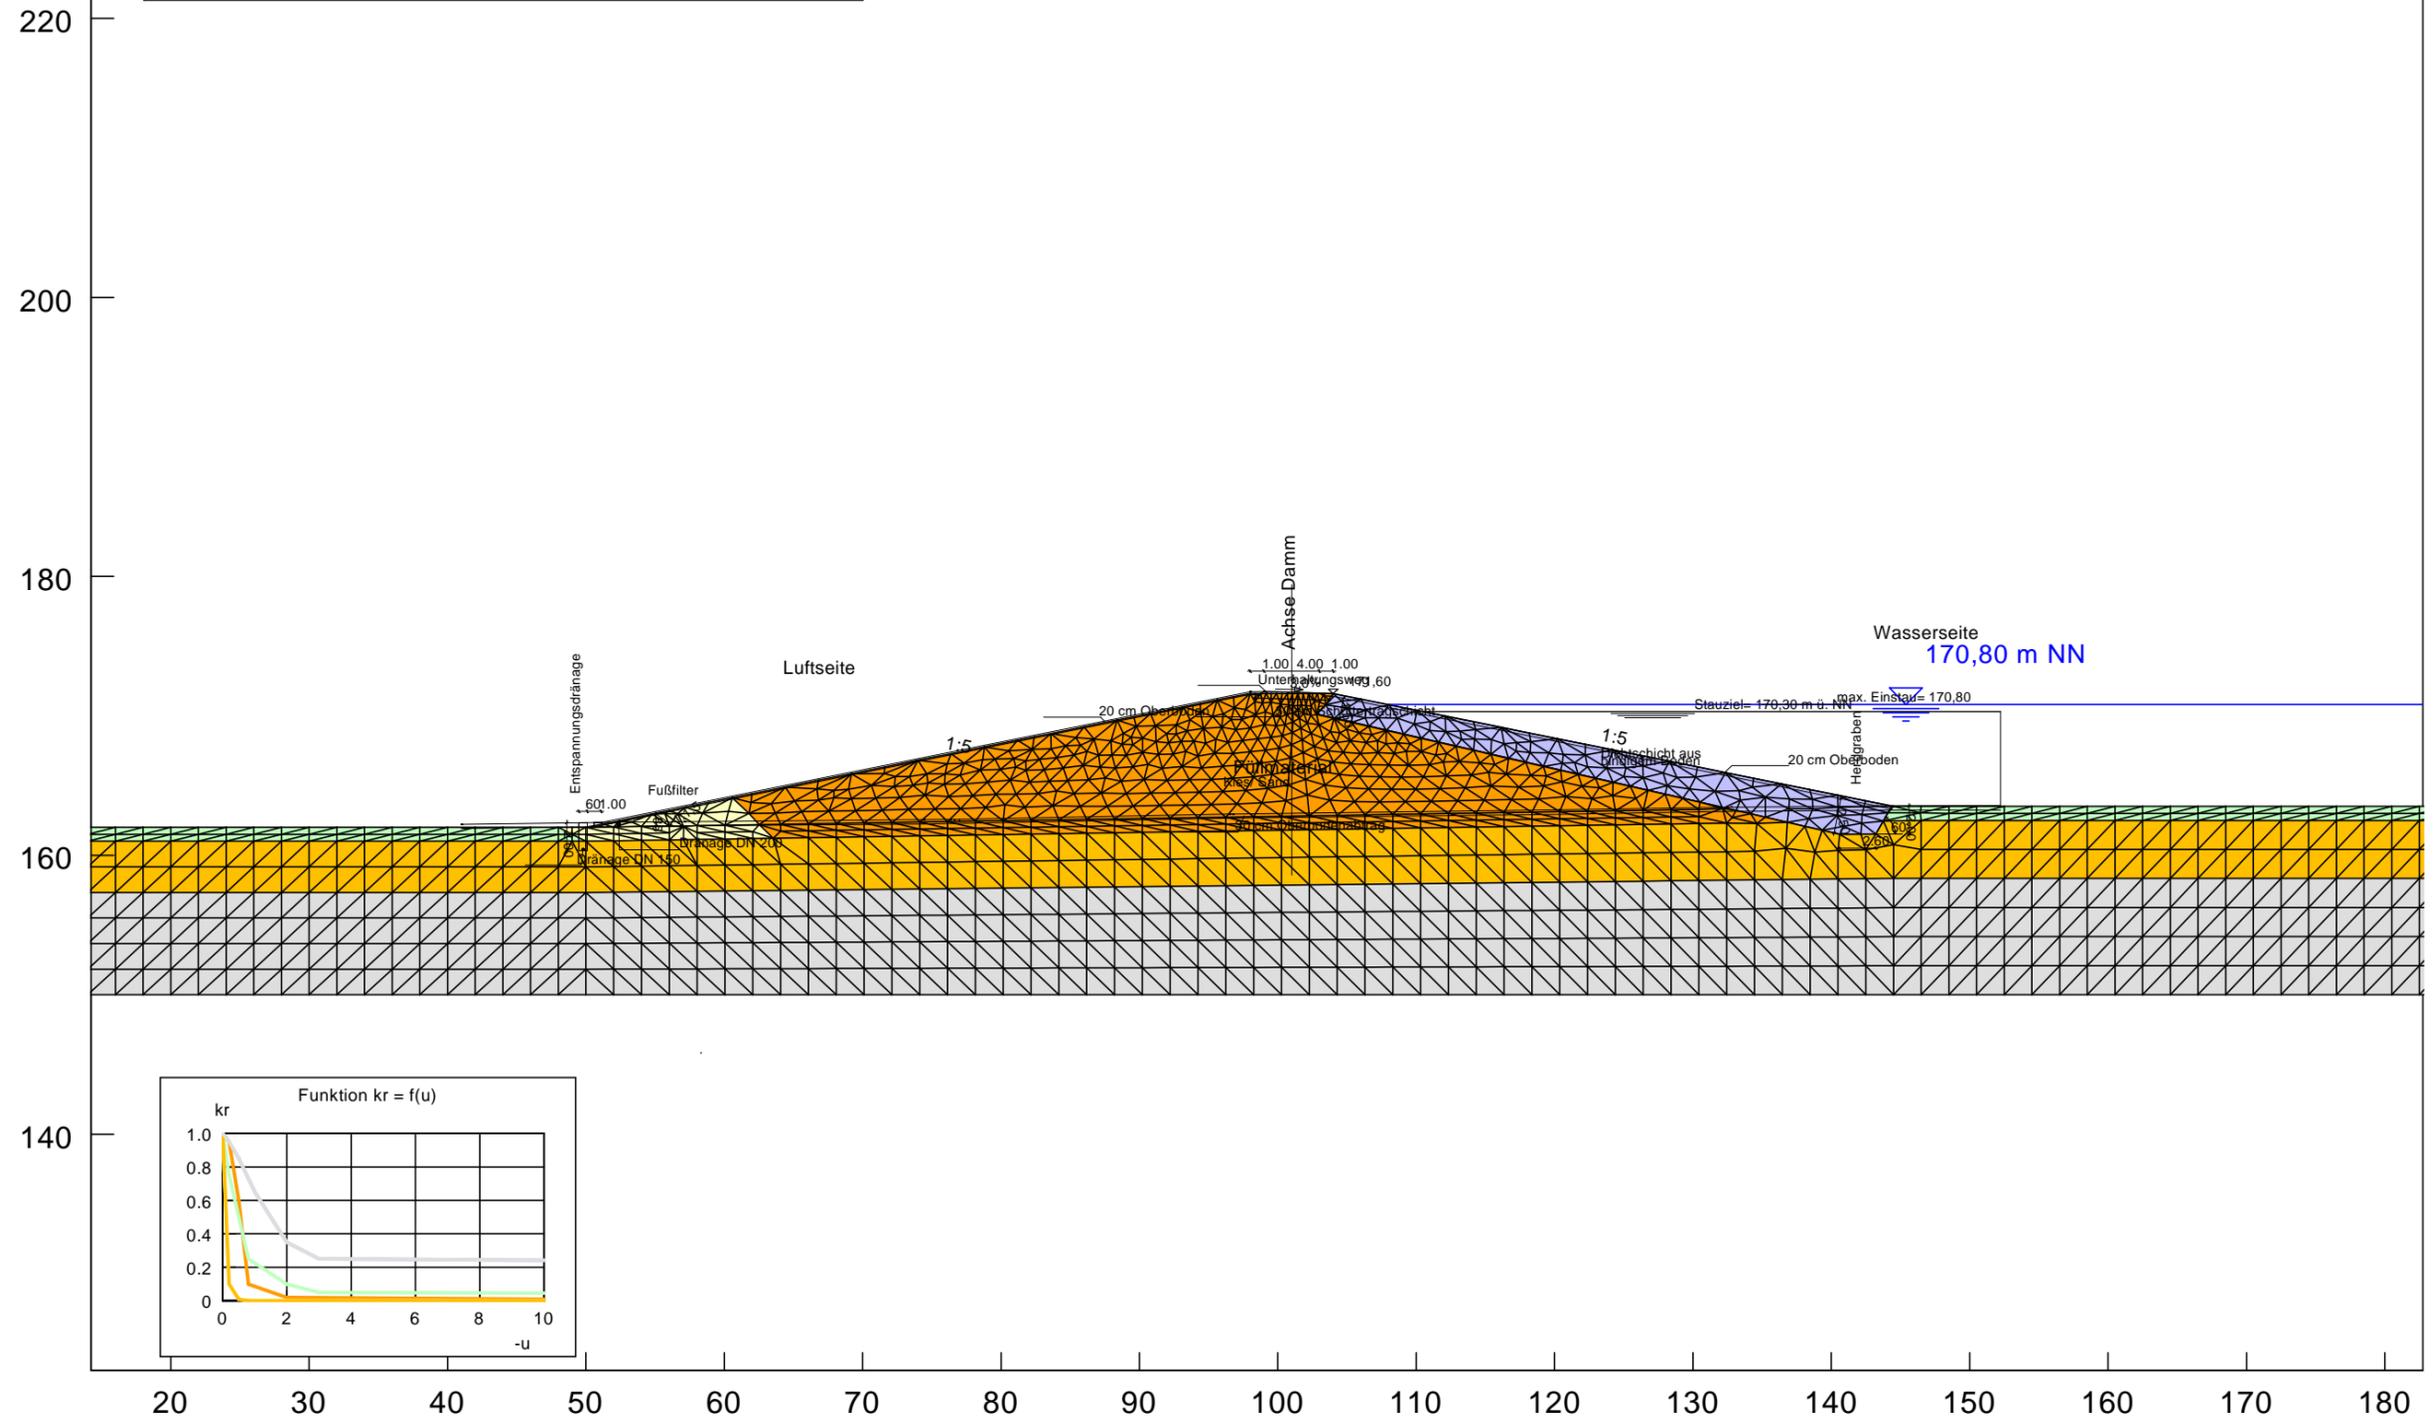
Damm
 Linien gleicher Wasserstände
 BS-P: maximaler Einstau

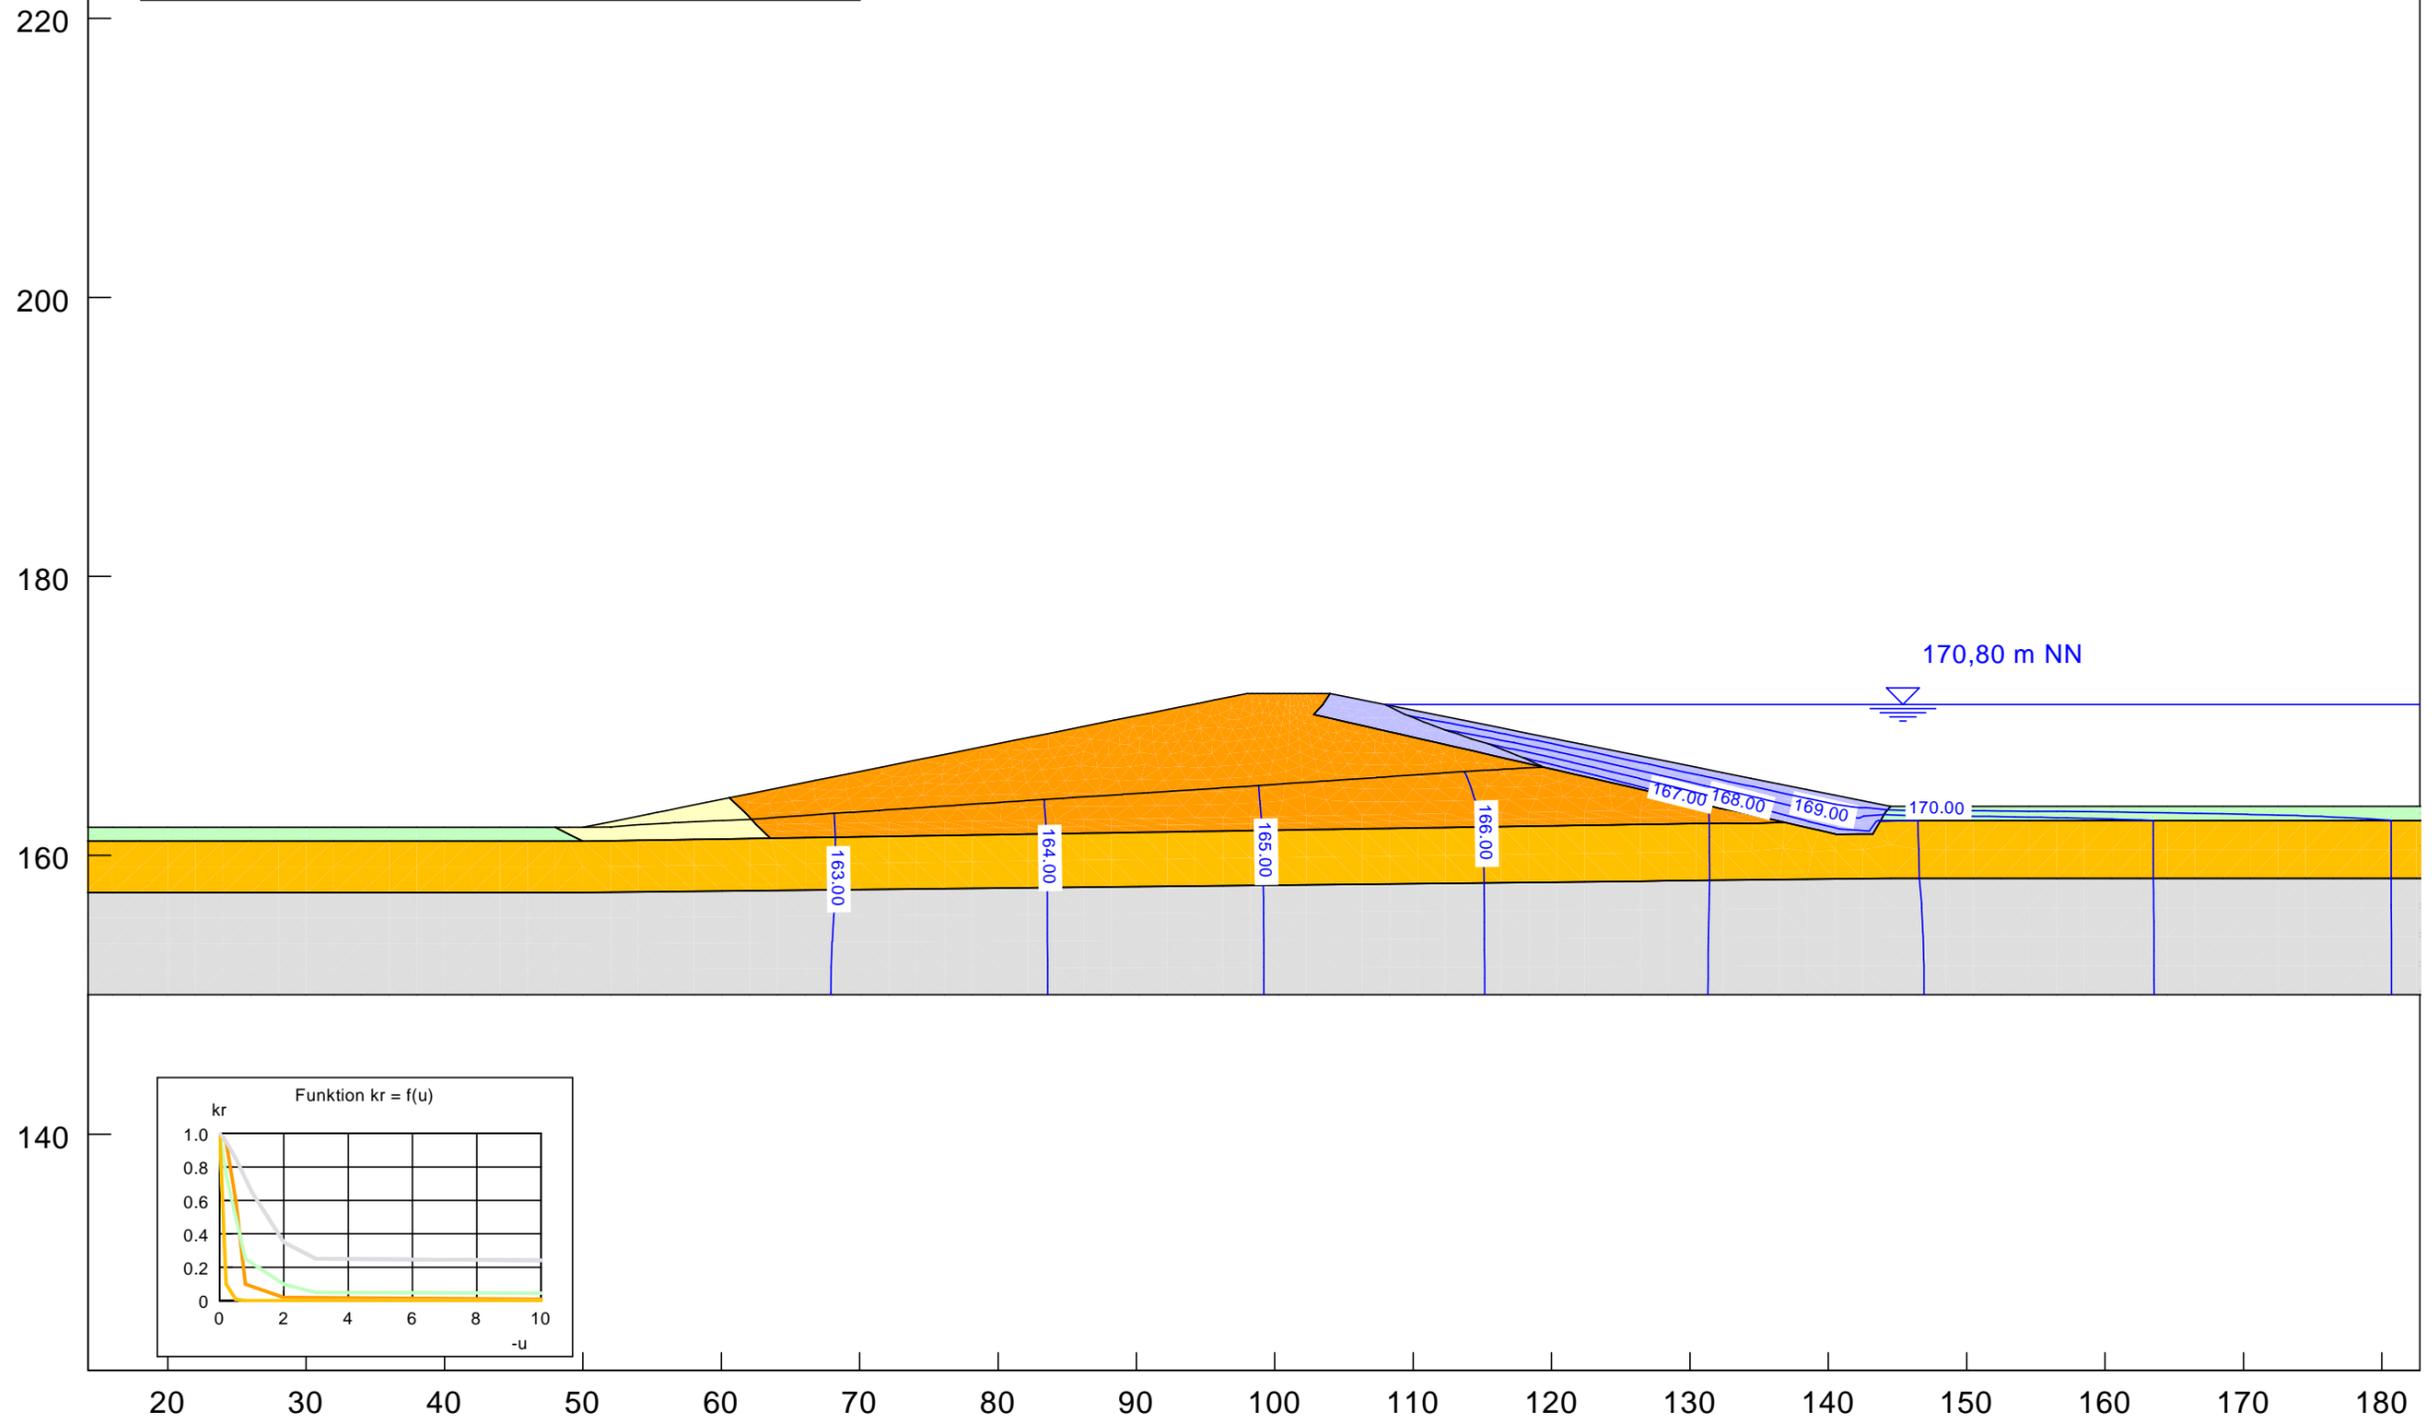
Damm

Linien gleicher Wasserstände
 BS-T.2: Kronenstau

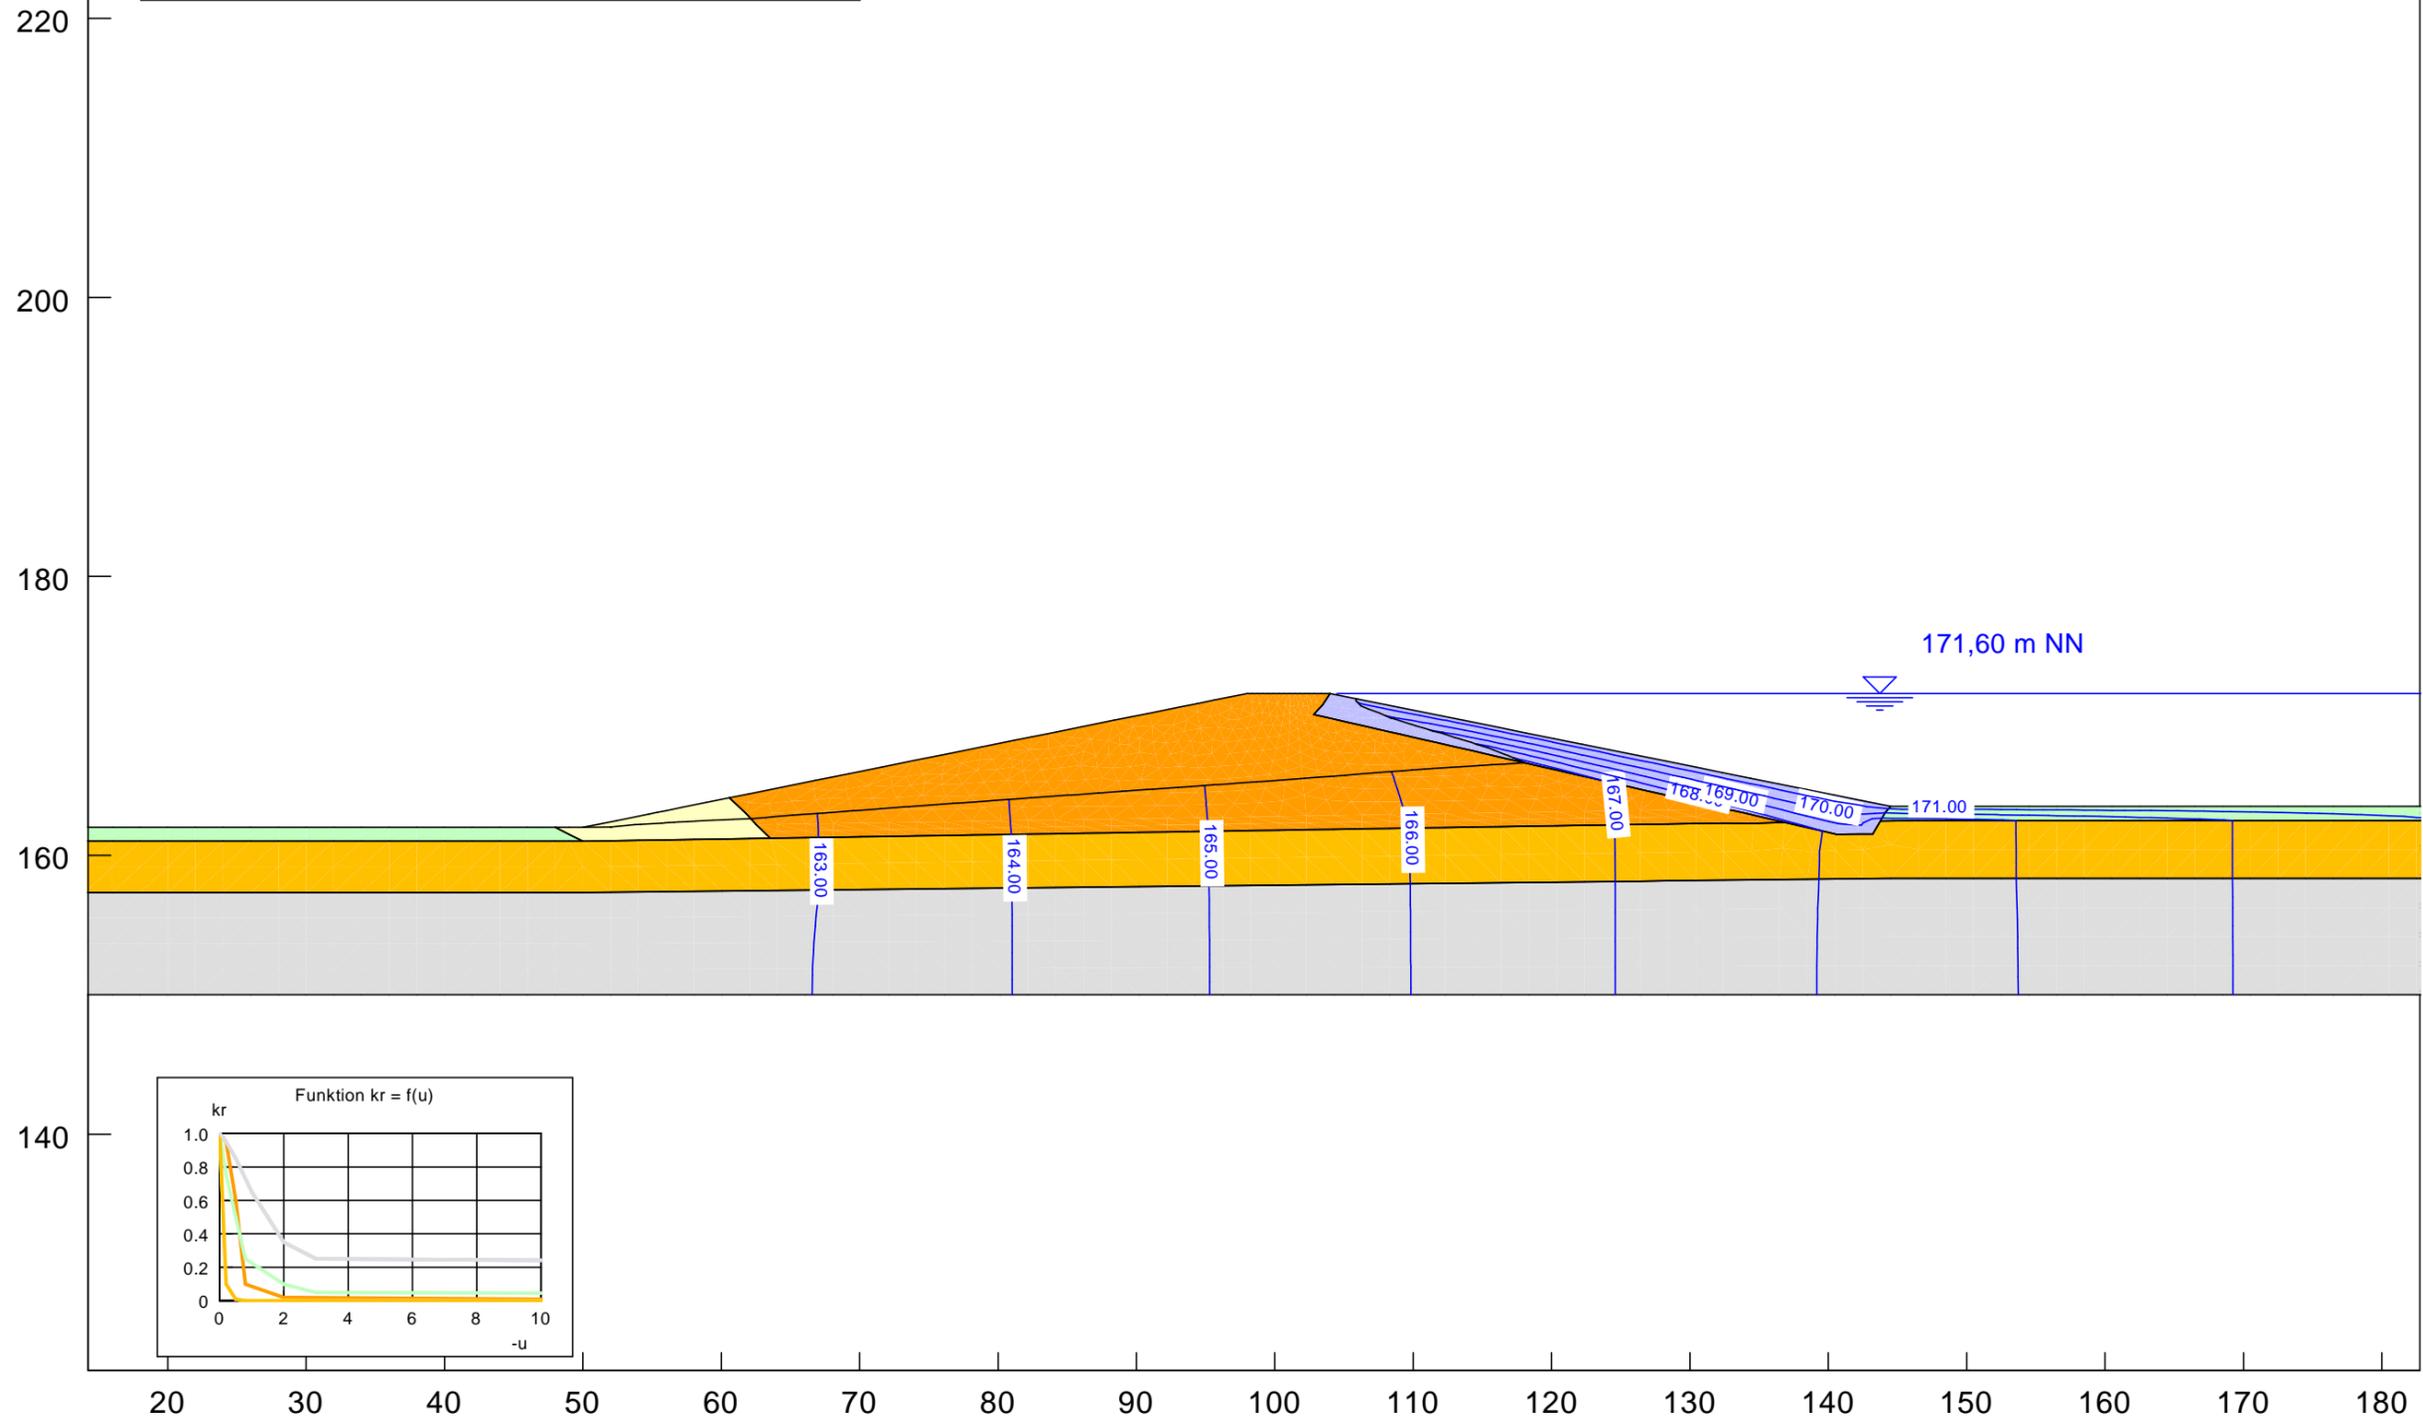
Damm
 Linien gleicher Wasserstände
 BS-A.1: Dichtung defekt

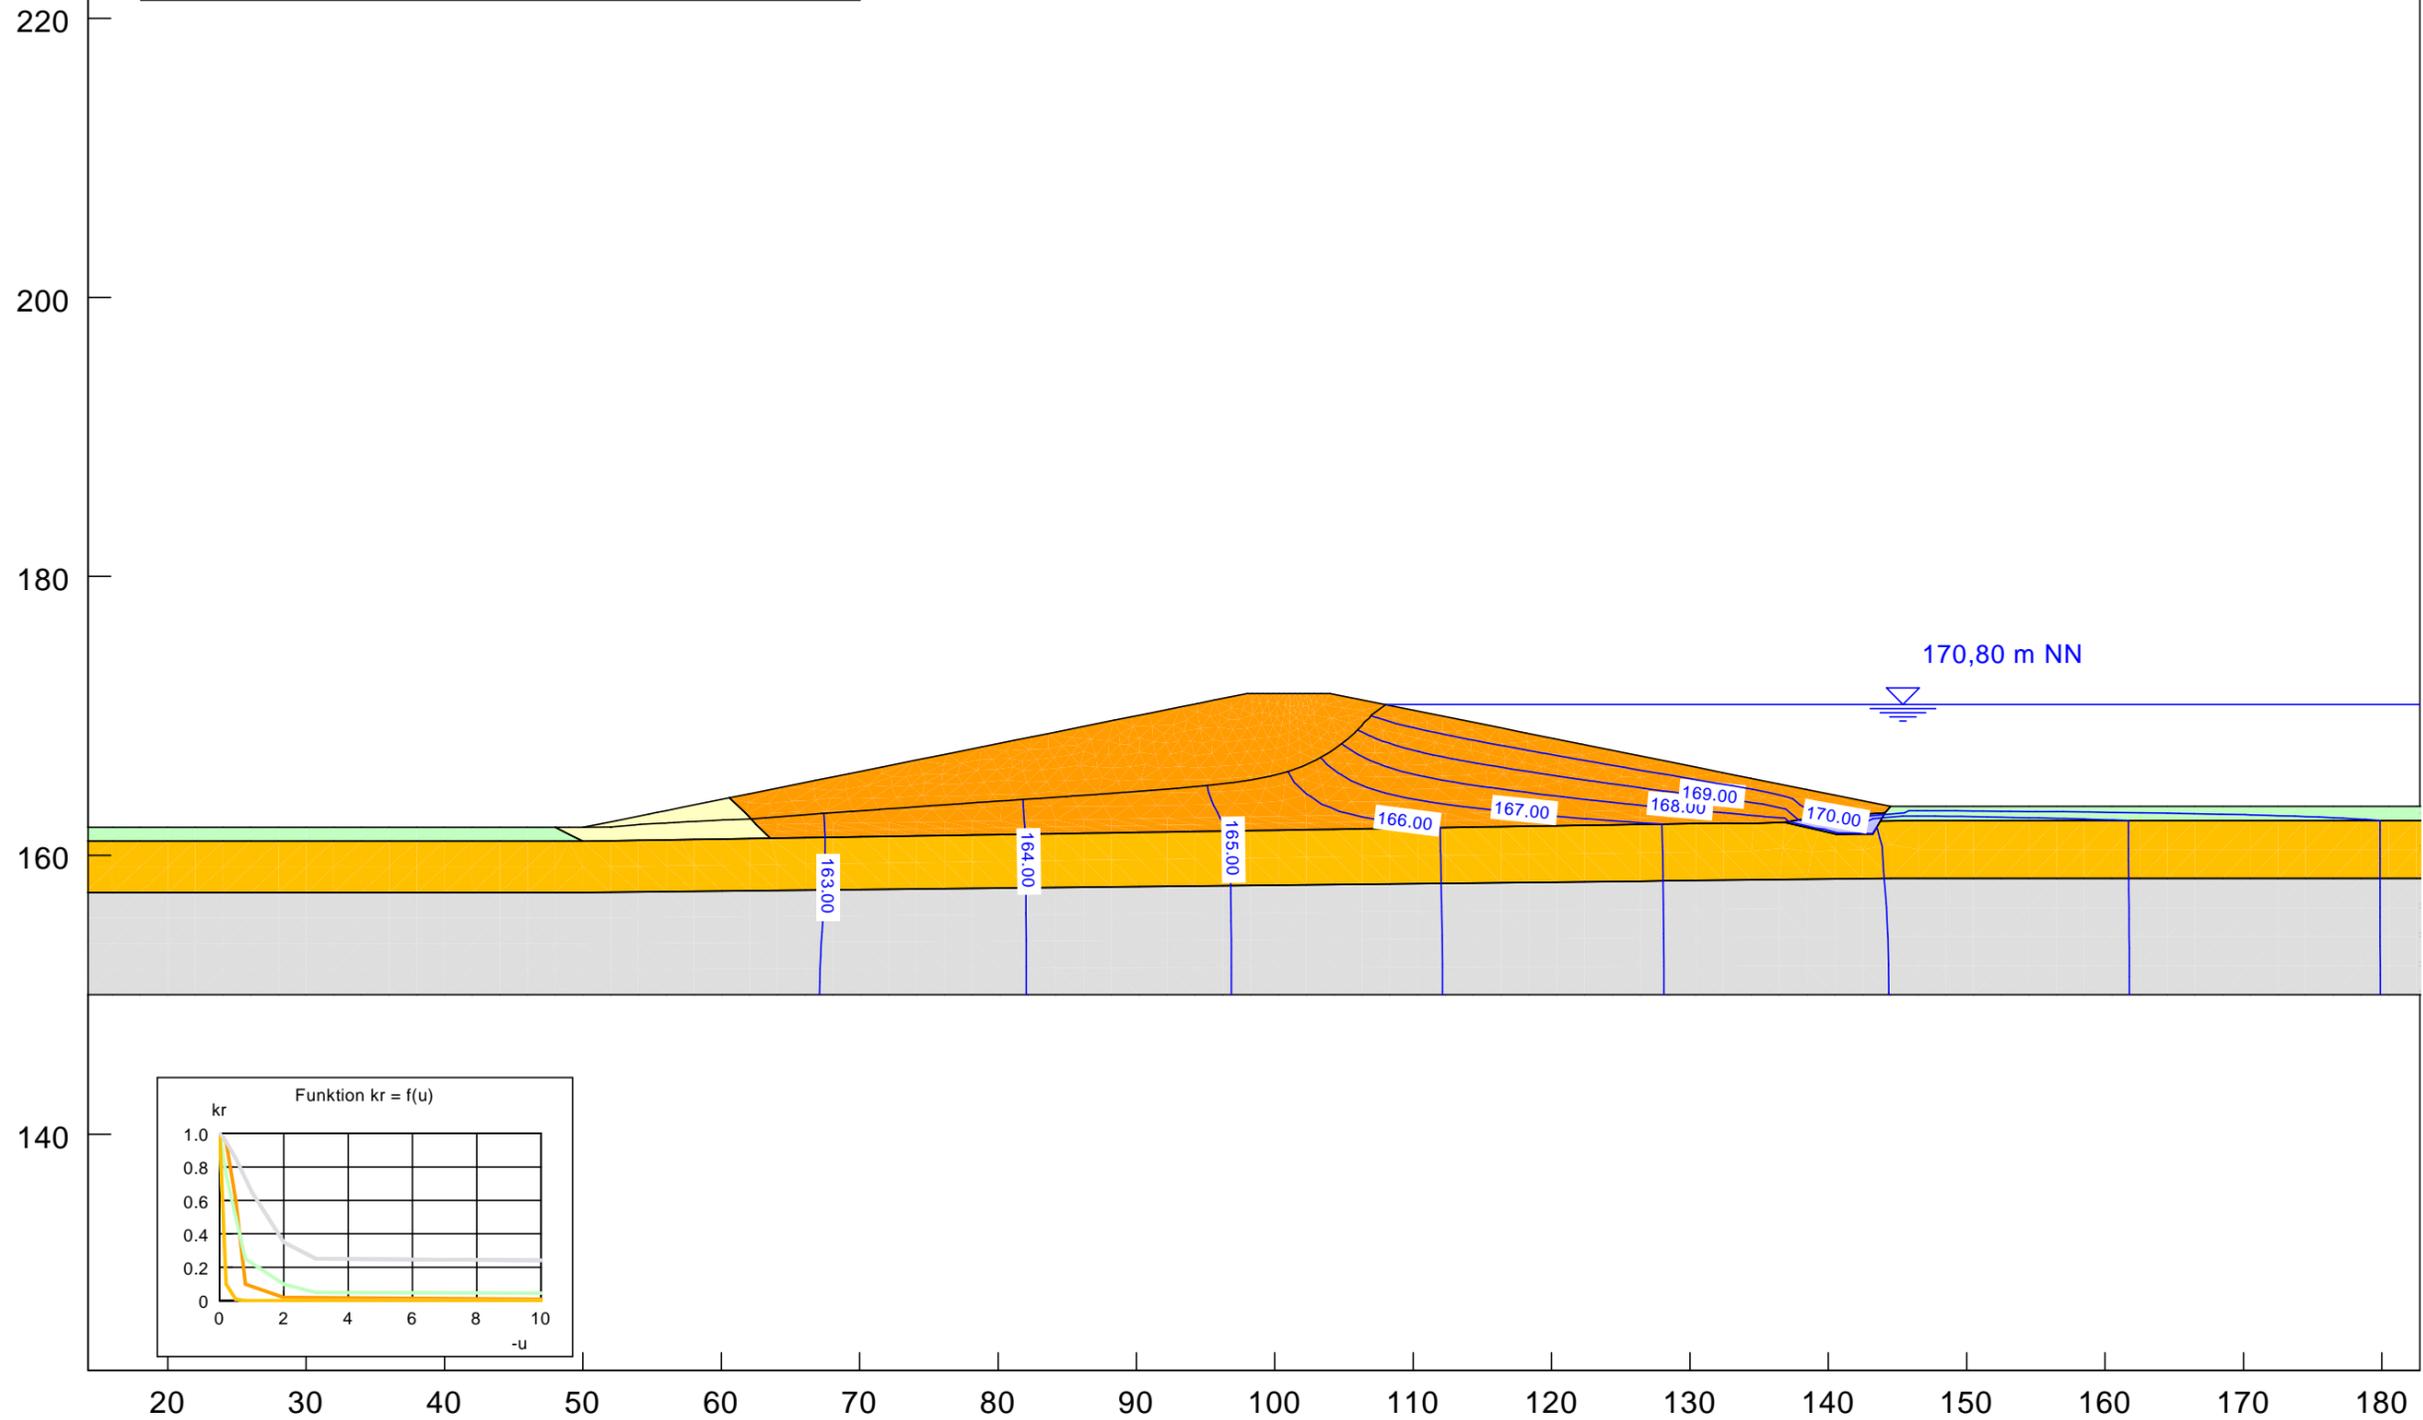
Damm

Linien gleicher Wasserstände
 BS-A.2: Ausfall Drainage

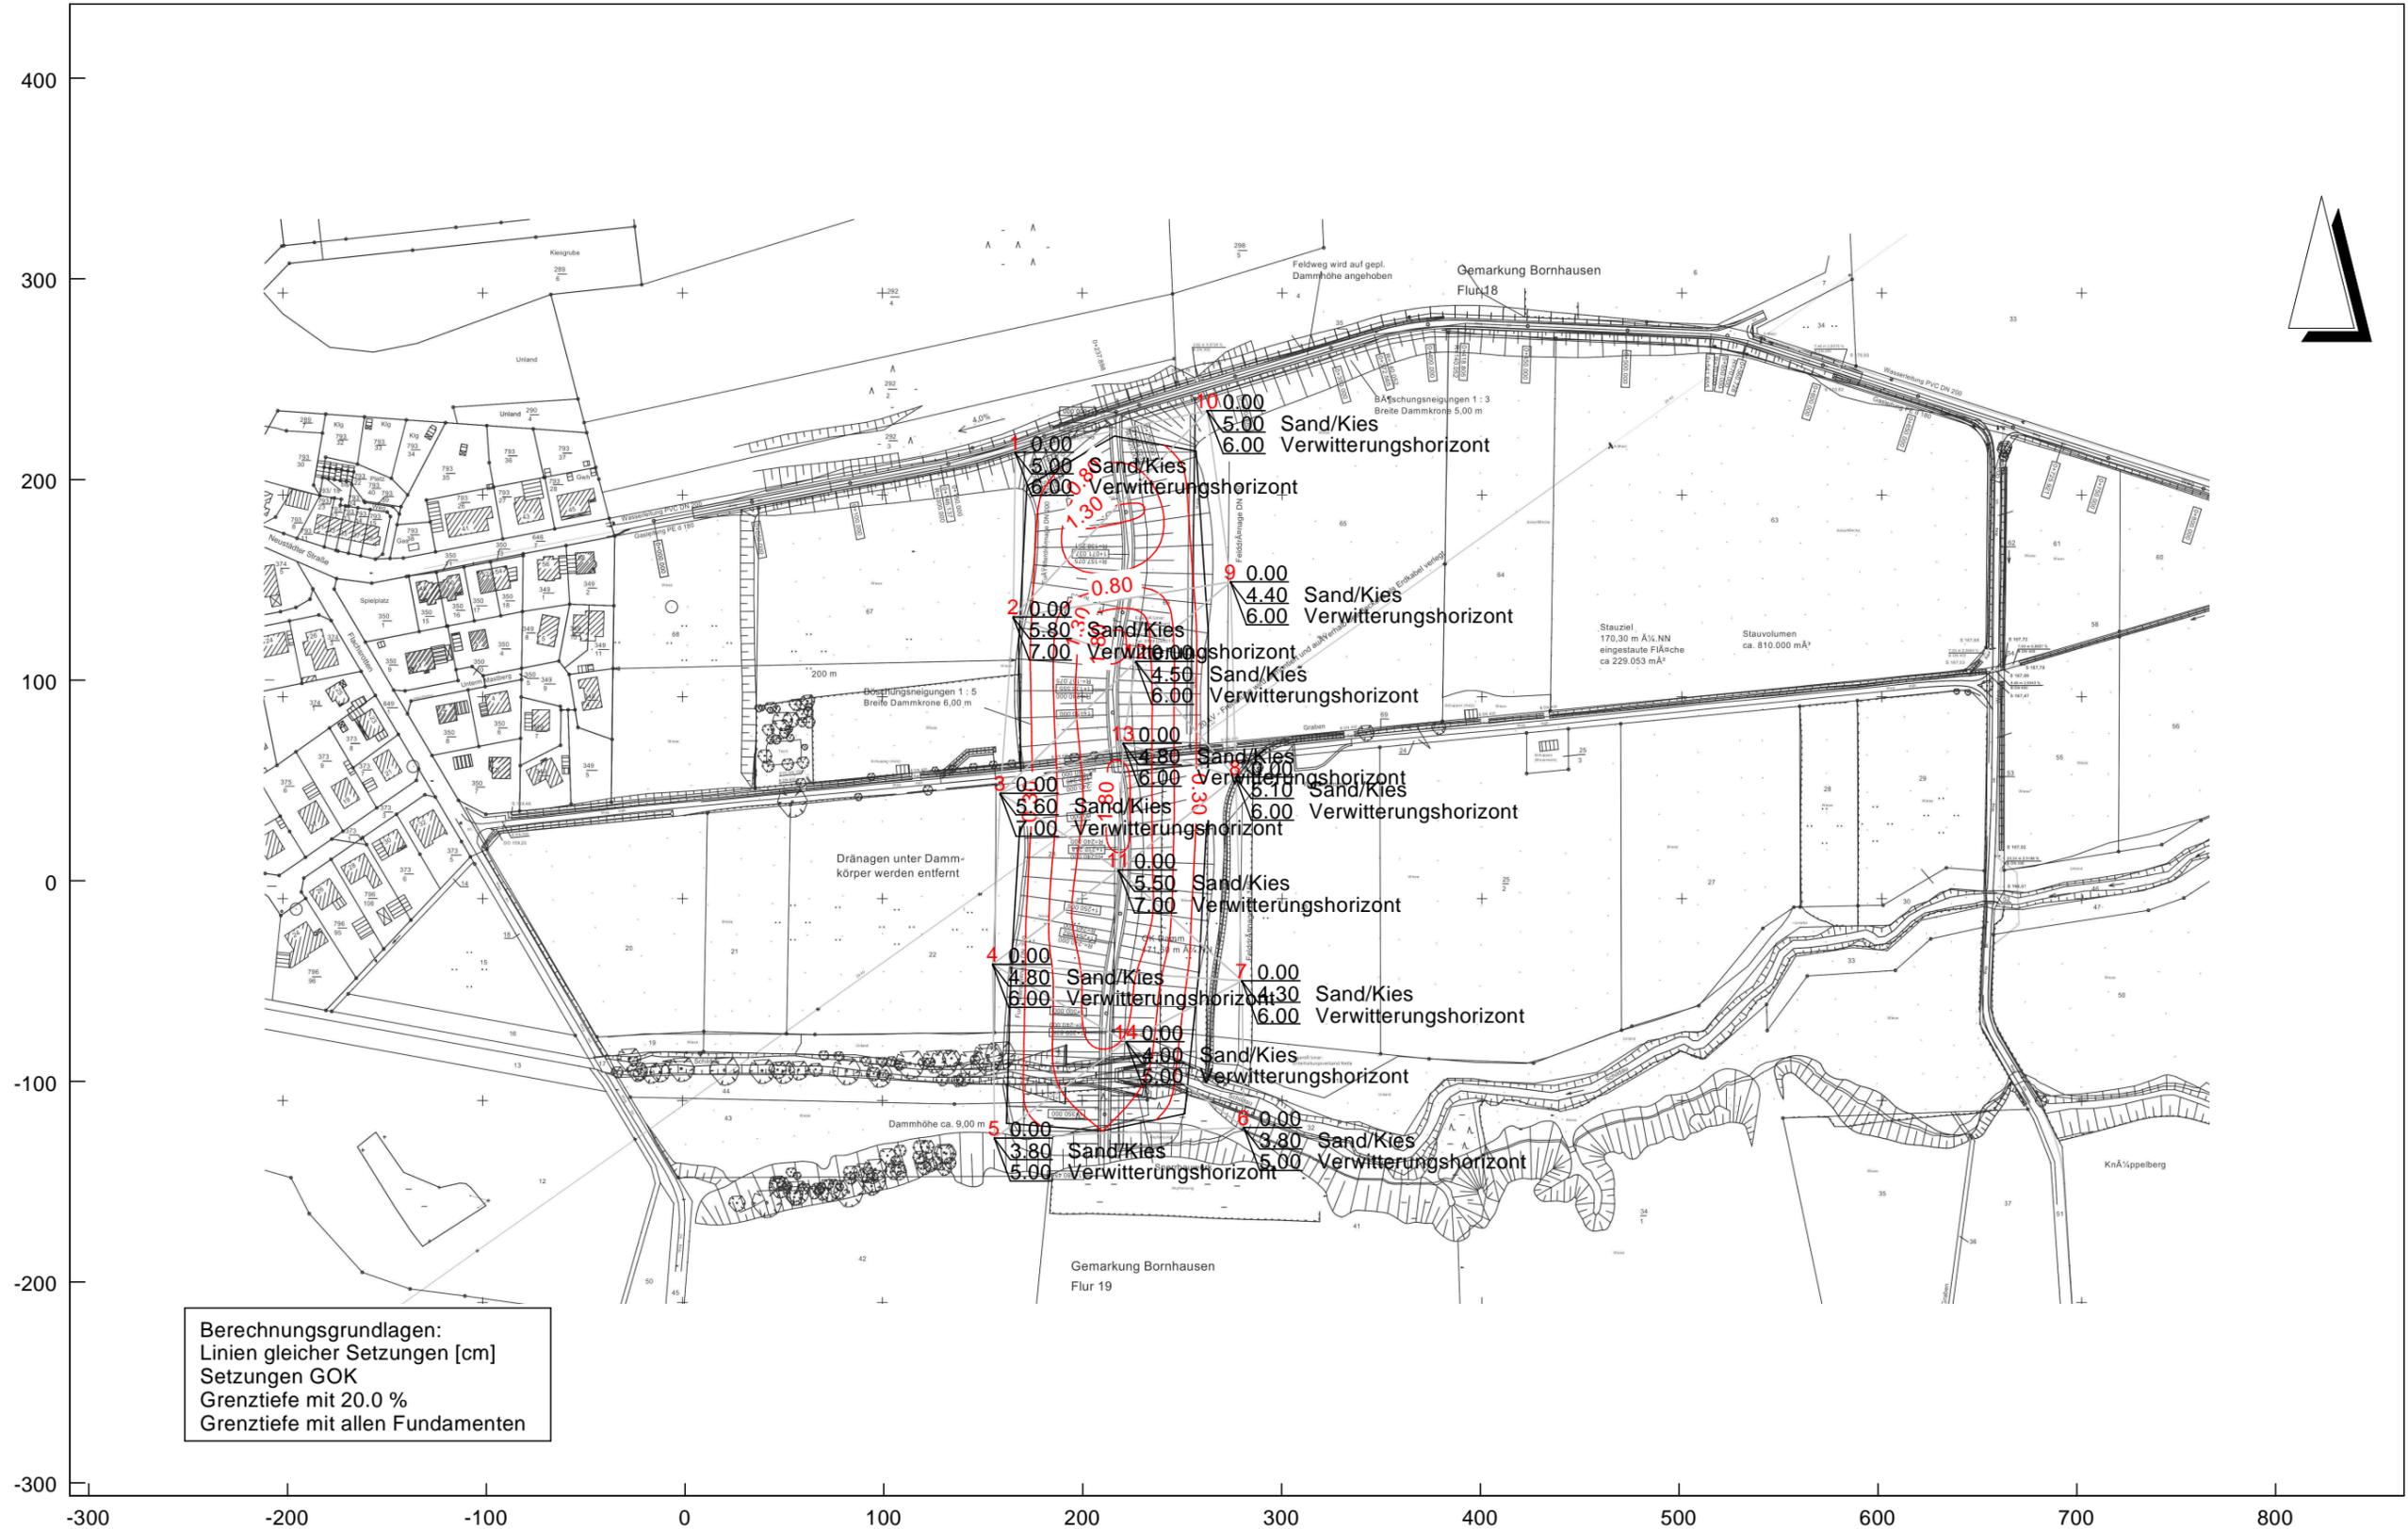
Damm
Linien gleicher Setzungen

Aus der Schüttung des anschließenden rd. 8 m hohen Dammes ergeben sich Mitnahmesetzungen, die in der Bauwerkslängsachse geringer ausfallen als unter den aufgehenden Wänden. Bei der geplanten Dicke und Steifigkeit der Bodenplatte sind die Setzungsdifferenzen allerdings gering und betragen nur wenige Millimeter. Dennoch werden Zugkräfte in die Seitenwände verbindende Bauteile eingeleitet, die zu kleineren Rissen führen können.
