**Gesellschaft für Grundbau
und Umweltechnik mbH**

Talsperre Bornhausen Geotechnischen Untersuchungen

18.02.2020

Bericht: 6274.9/2020

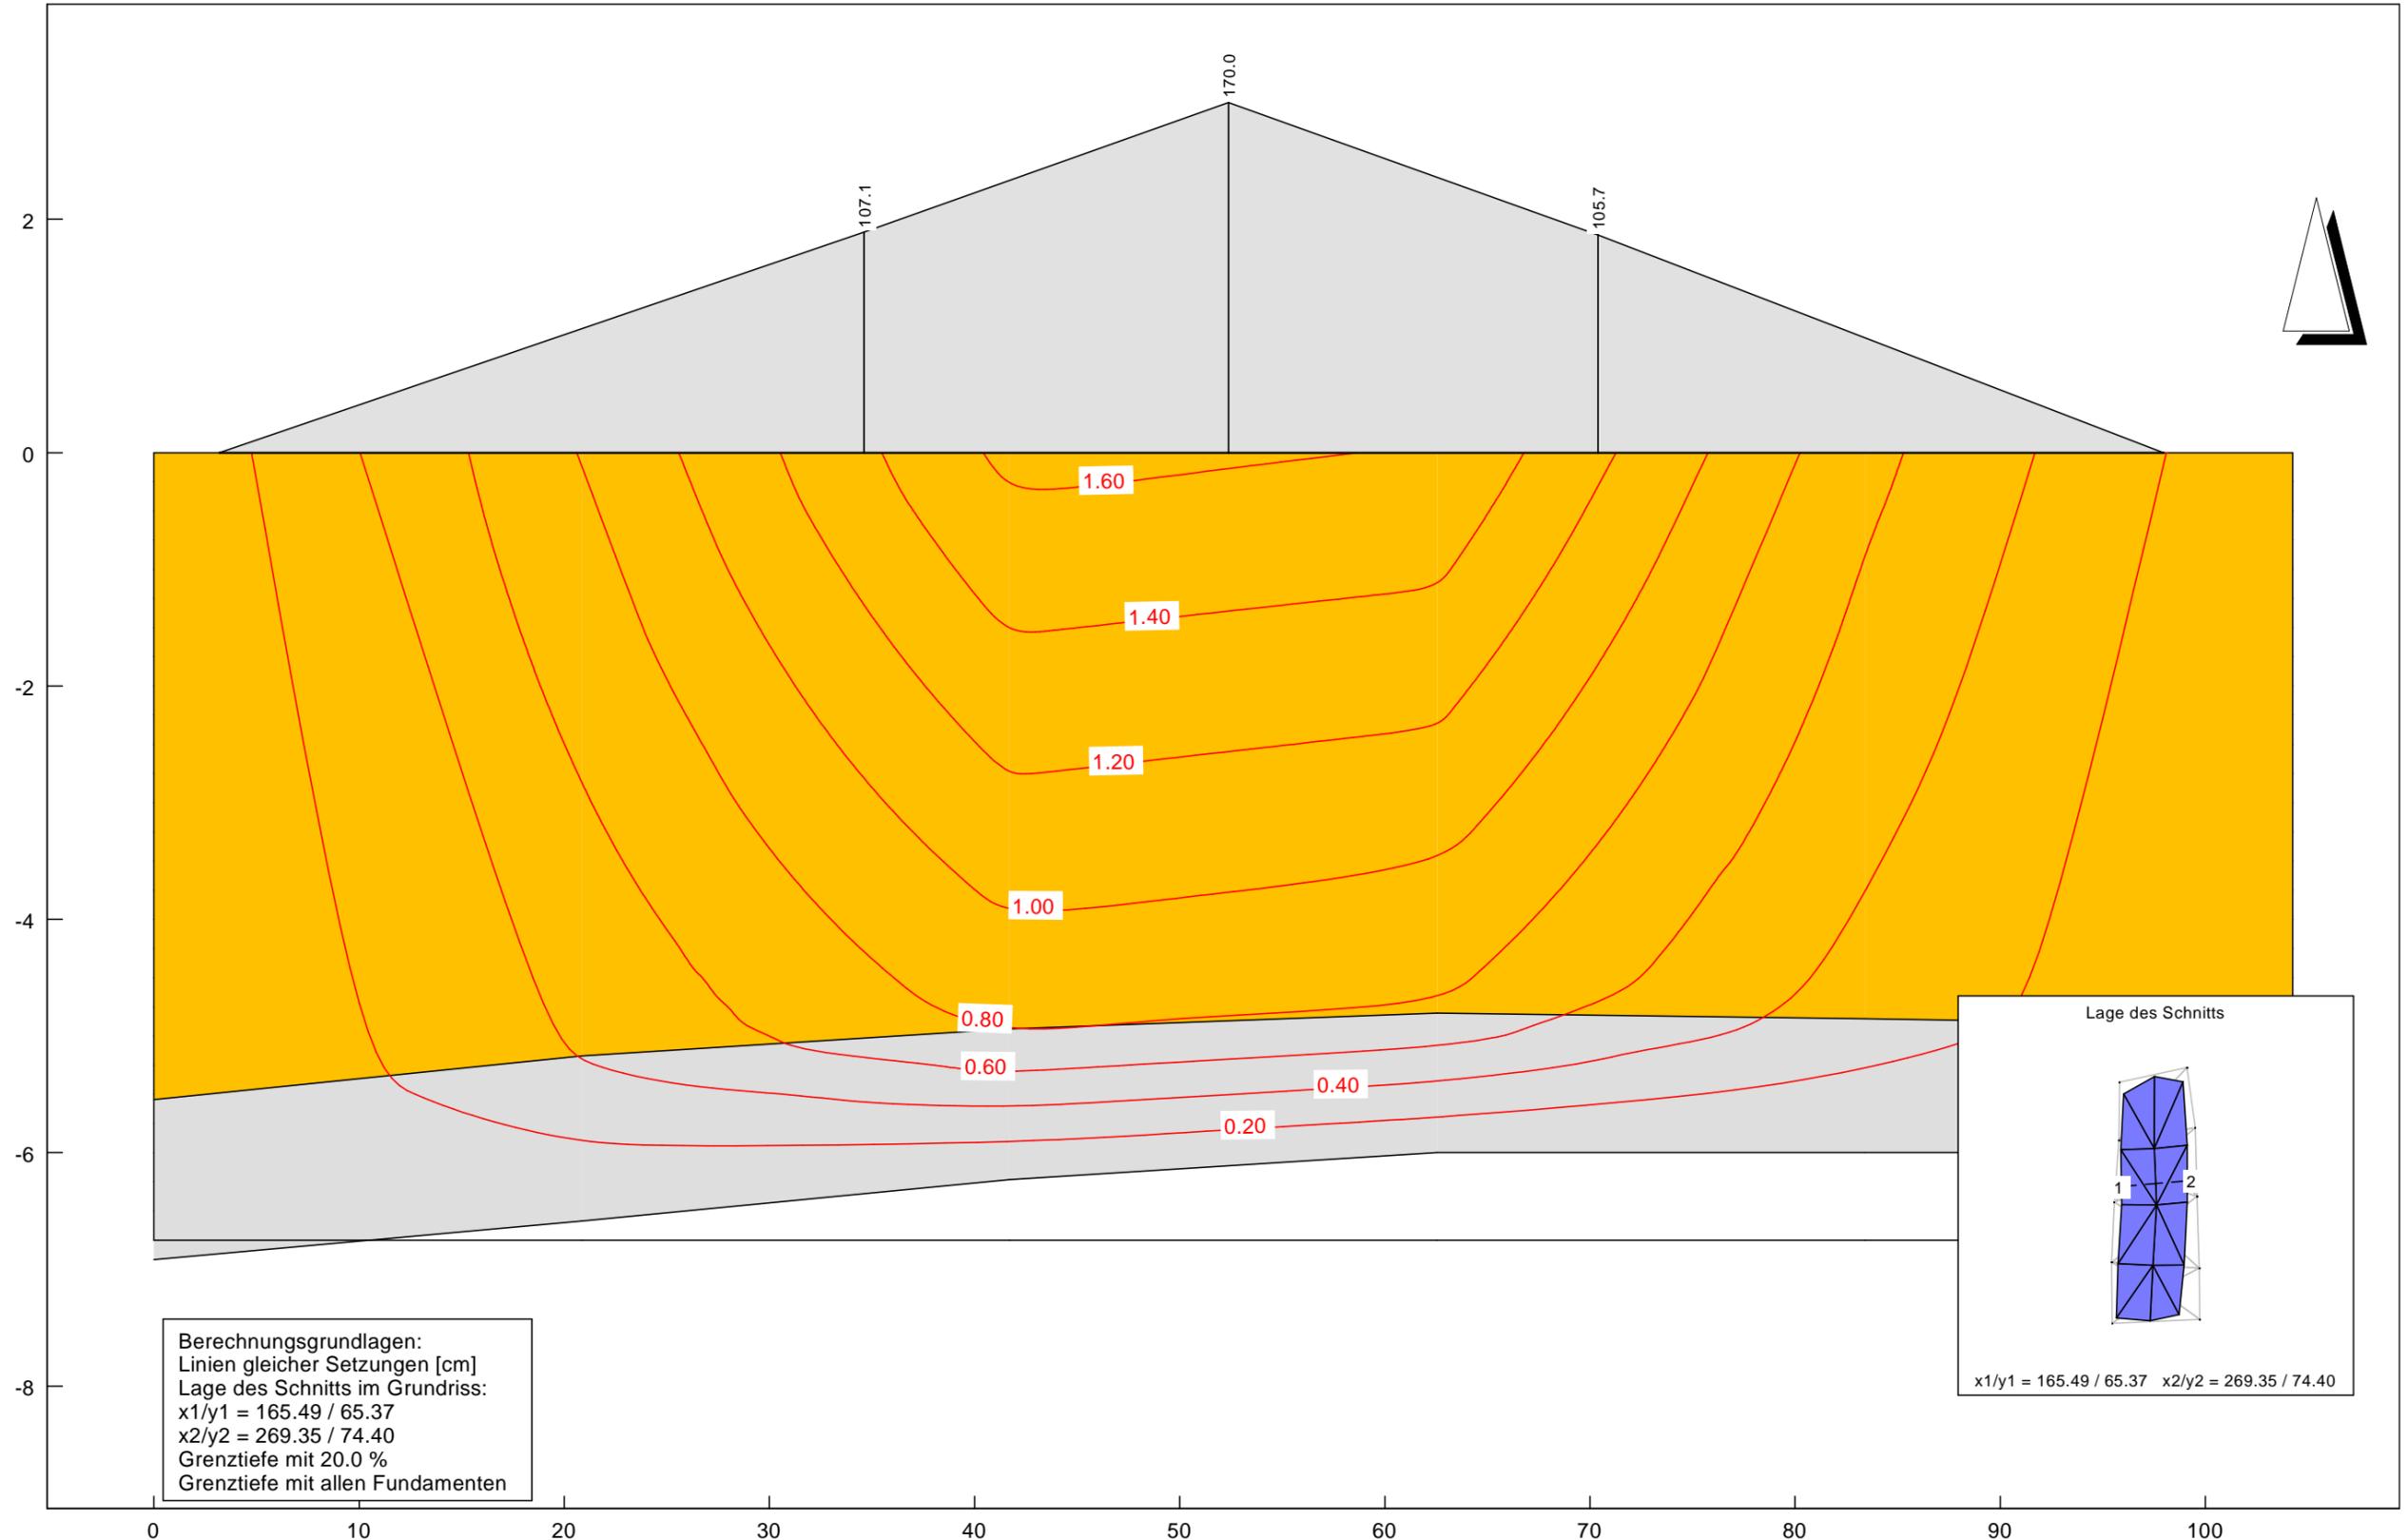
Damm
Setzungen im Schnitt

Berechnungsgrundlagen:
 Linien gleicher Setzungen [cm]
 Lage des Schnitts im Grundriss:
 x1/y1 = 165.49 / 65.37
 x2/y2 = 269.35 / 74.40
 Grenztiefe mit 20.0 %
 Grenztiefe mit allen Fundamenten

Aus der Schüttung des anschließenden rd. 8 m hohen Dammes ergeben sich Mitnahmesetzungen, die in der Bauwerkslängsachse geringer ausfallen als unter den aufgehenden Wänden. Bei der geplanten Dicke und Steifigkeit der Bodenplatte sind die Setzungsdifferenzen allerdings gering und betragen nur wenige Millimeter. Dennoch werden Zugkräfte in die Seitenwände verbindende Bauteile eingeleitet, die zu kleineren Rissen führen können.

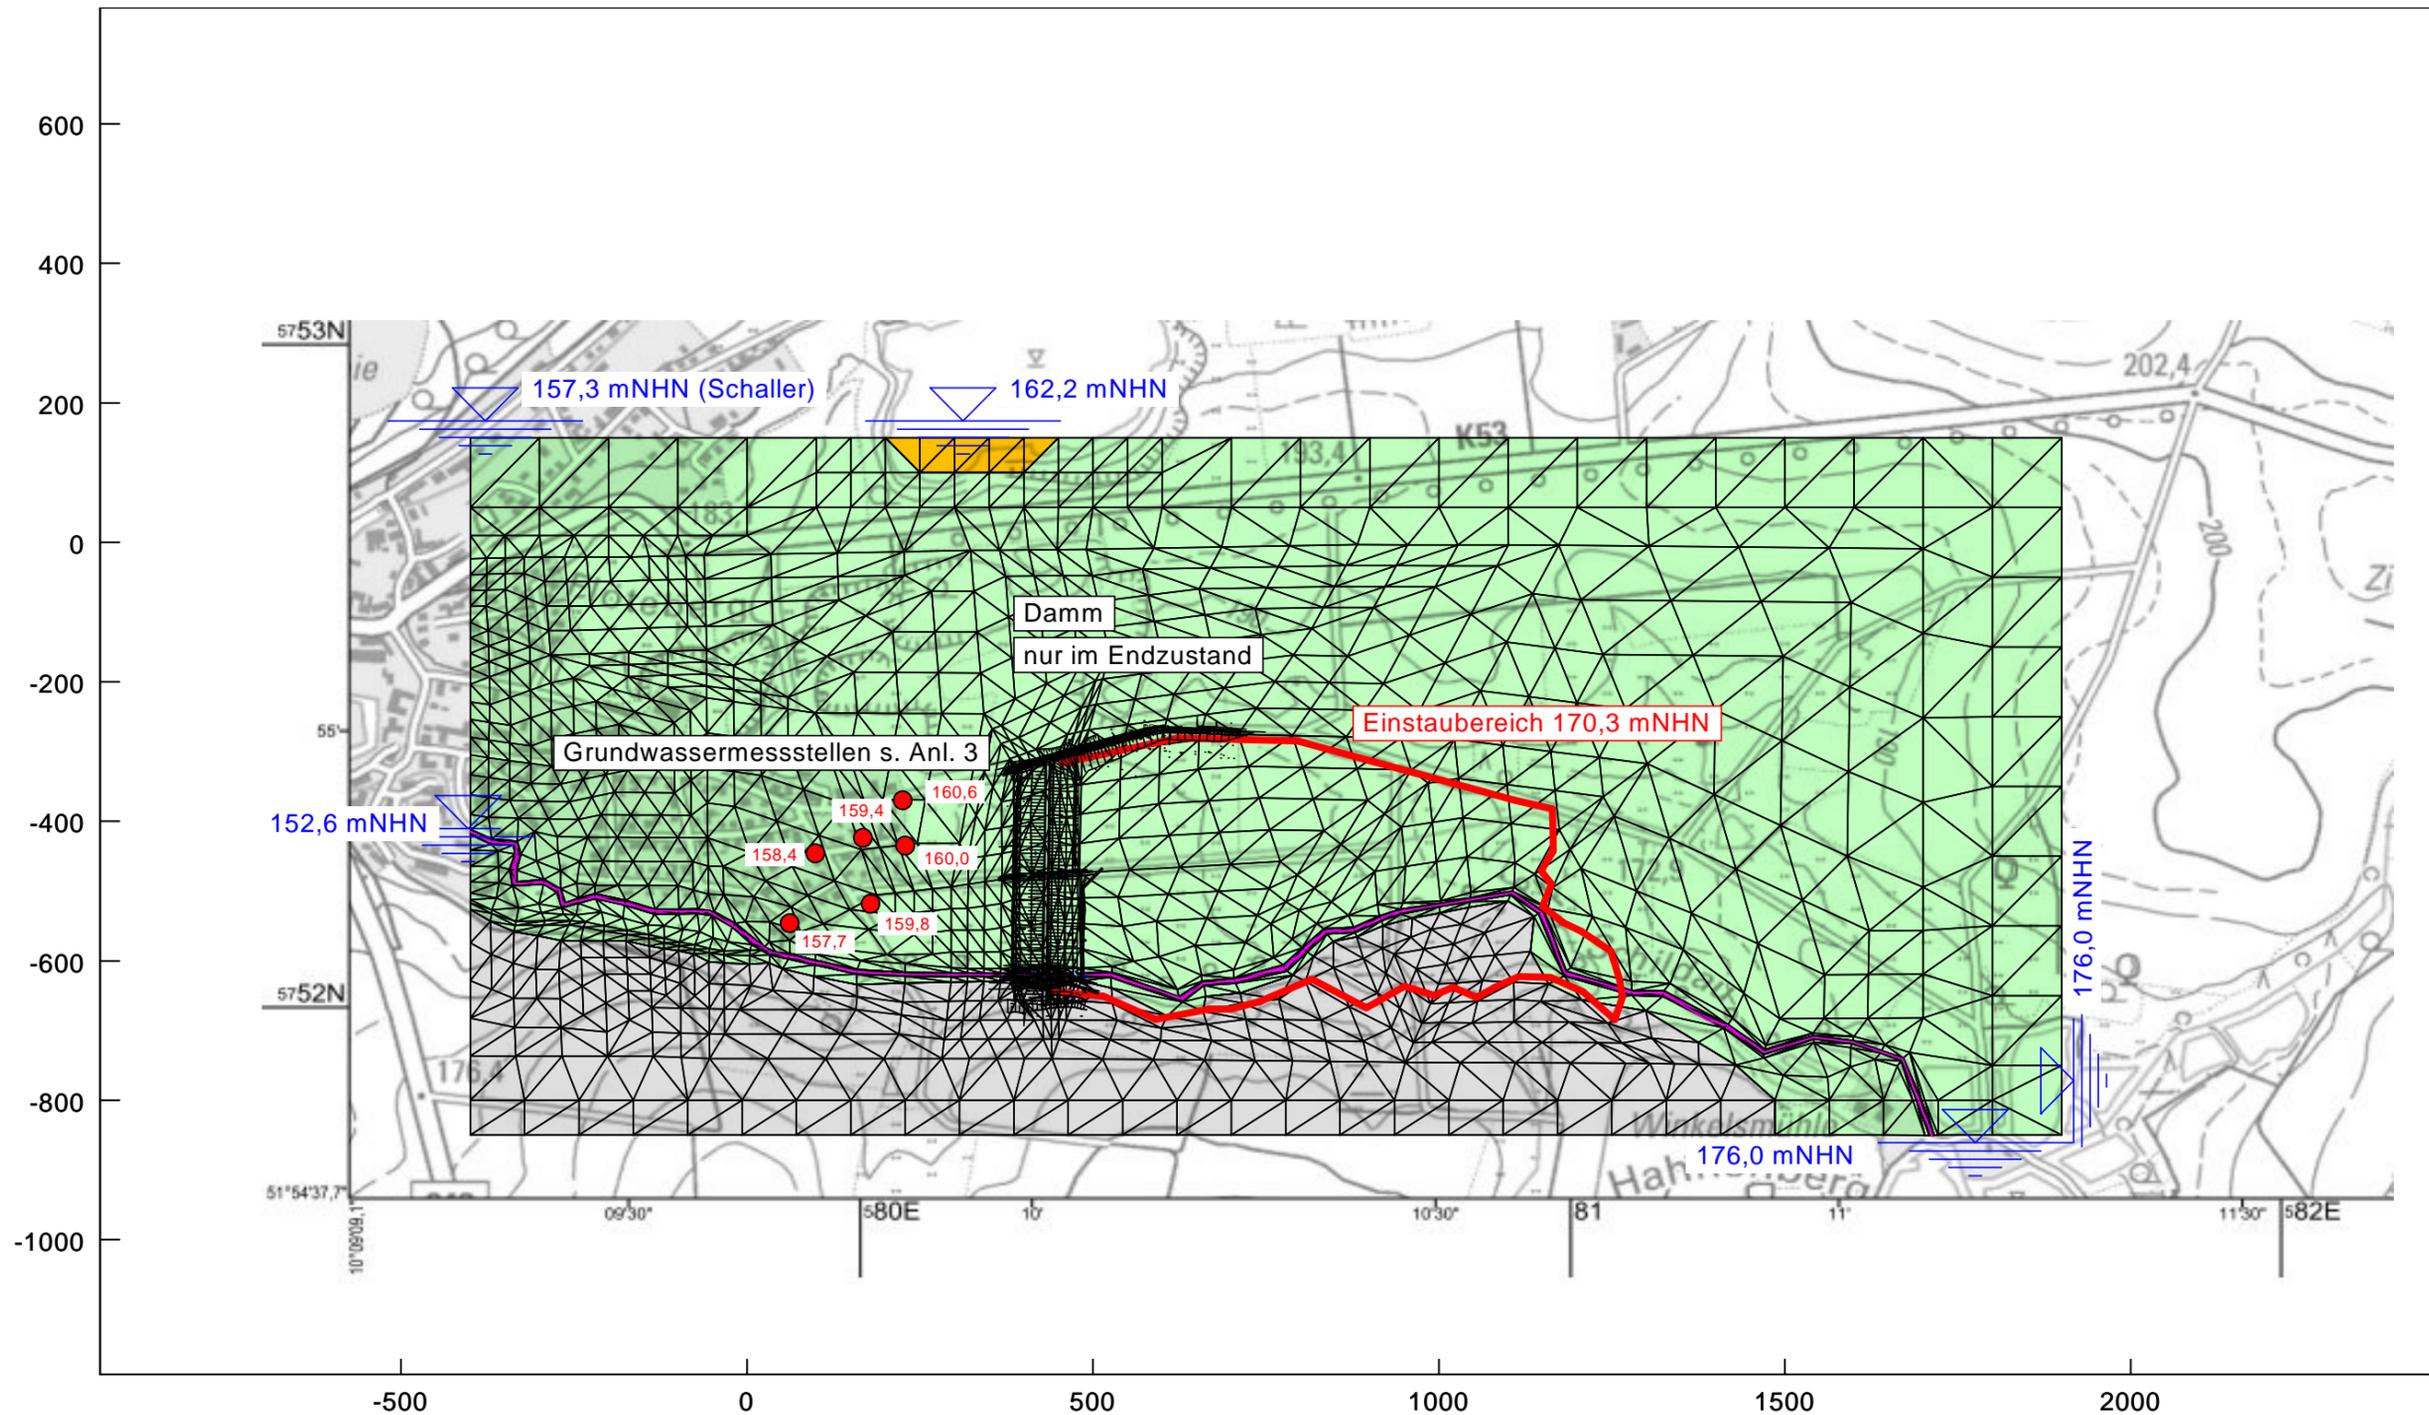
Untergrundhydraulik
Berechnungssystem
Draufsicht

In Anlage 9.1.1 ist das Berechnungssystem im Grundriss dargestellt. Der westliche Modellrand liegt im Zentrum von Bornhausen an der Fußgängerbrücke der Straße „Im Holland“. Das Modell erstreckt sich nach Osten und nach Süden bis in Höhe der Winkelmühle. Die dortigen Teiche liegen in der südöstlichen Modellecke. Den nördlichen Modellrand bildet etwa die Kreisstraße K 53, wobei die Südböschung der ehemaligen Braunkohlegrube noch am Modellrand liegt. Die nordwestliche Modellecke tangiert die Langeberger Straße (K 54) und die parallel dazu verlaufende Schaller.

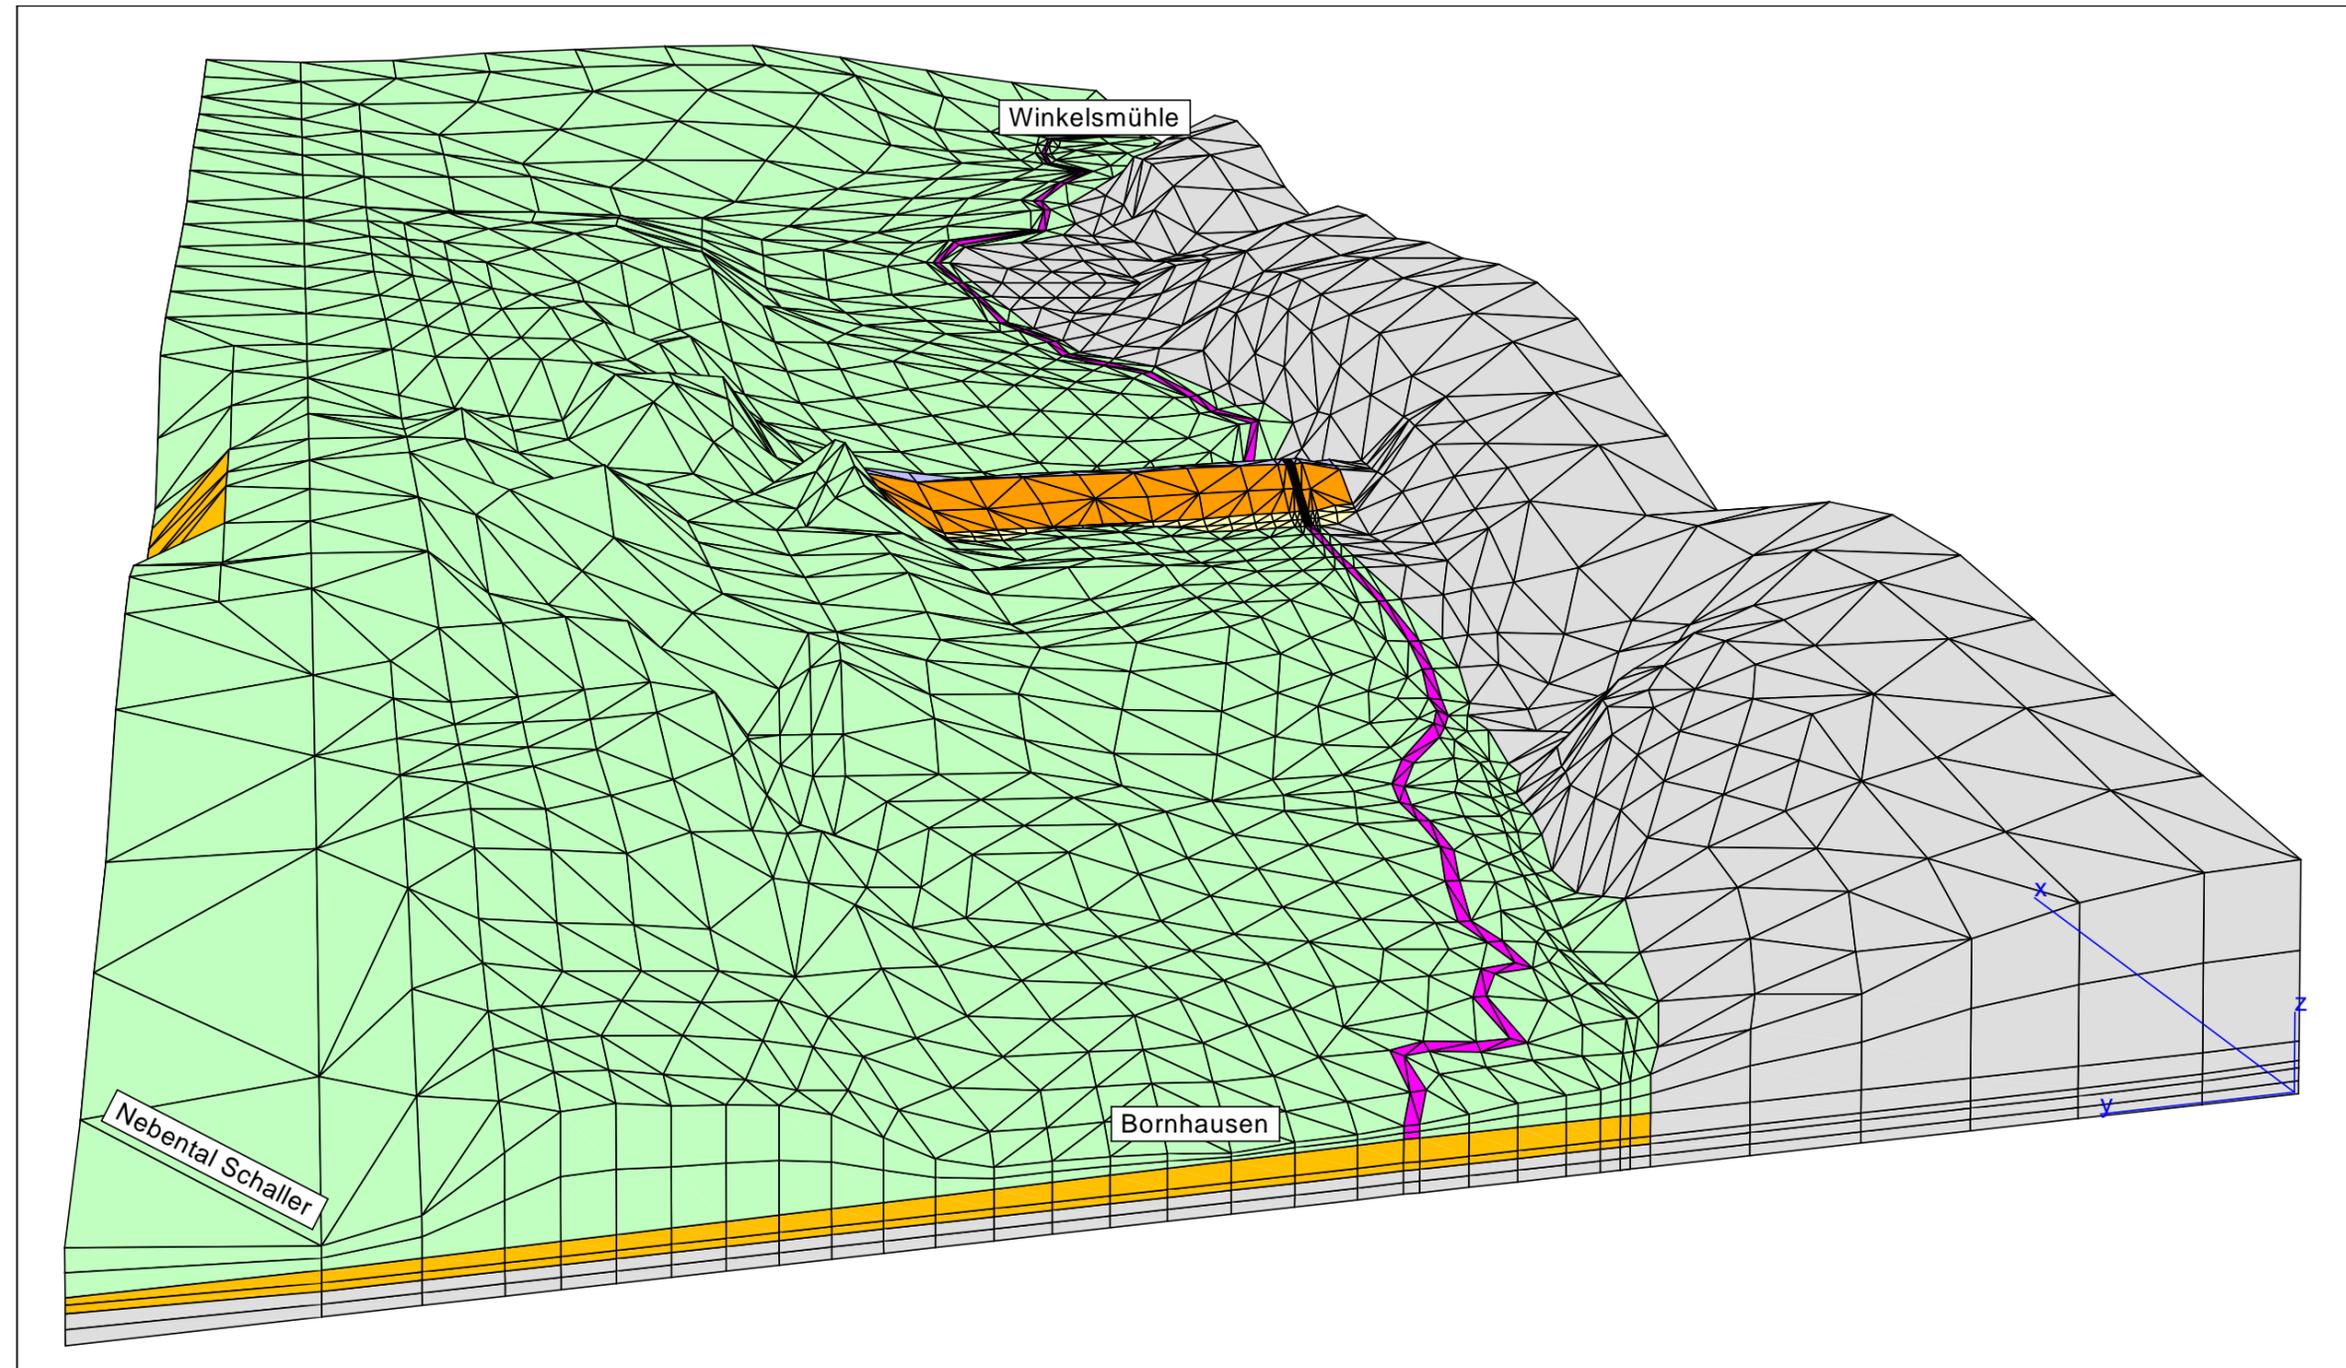
Untergrundhydraulik
 Berechnungssystem mit Damm
 Ansicht von Westen

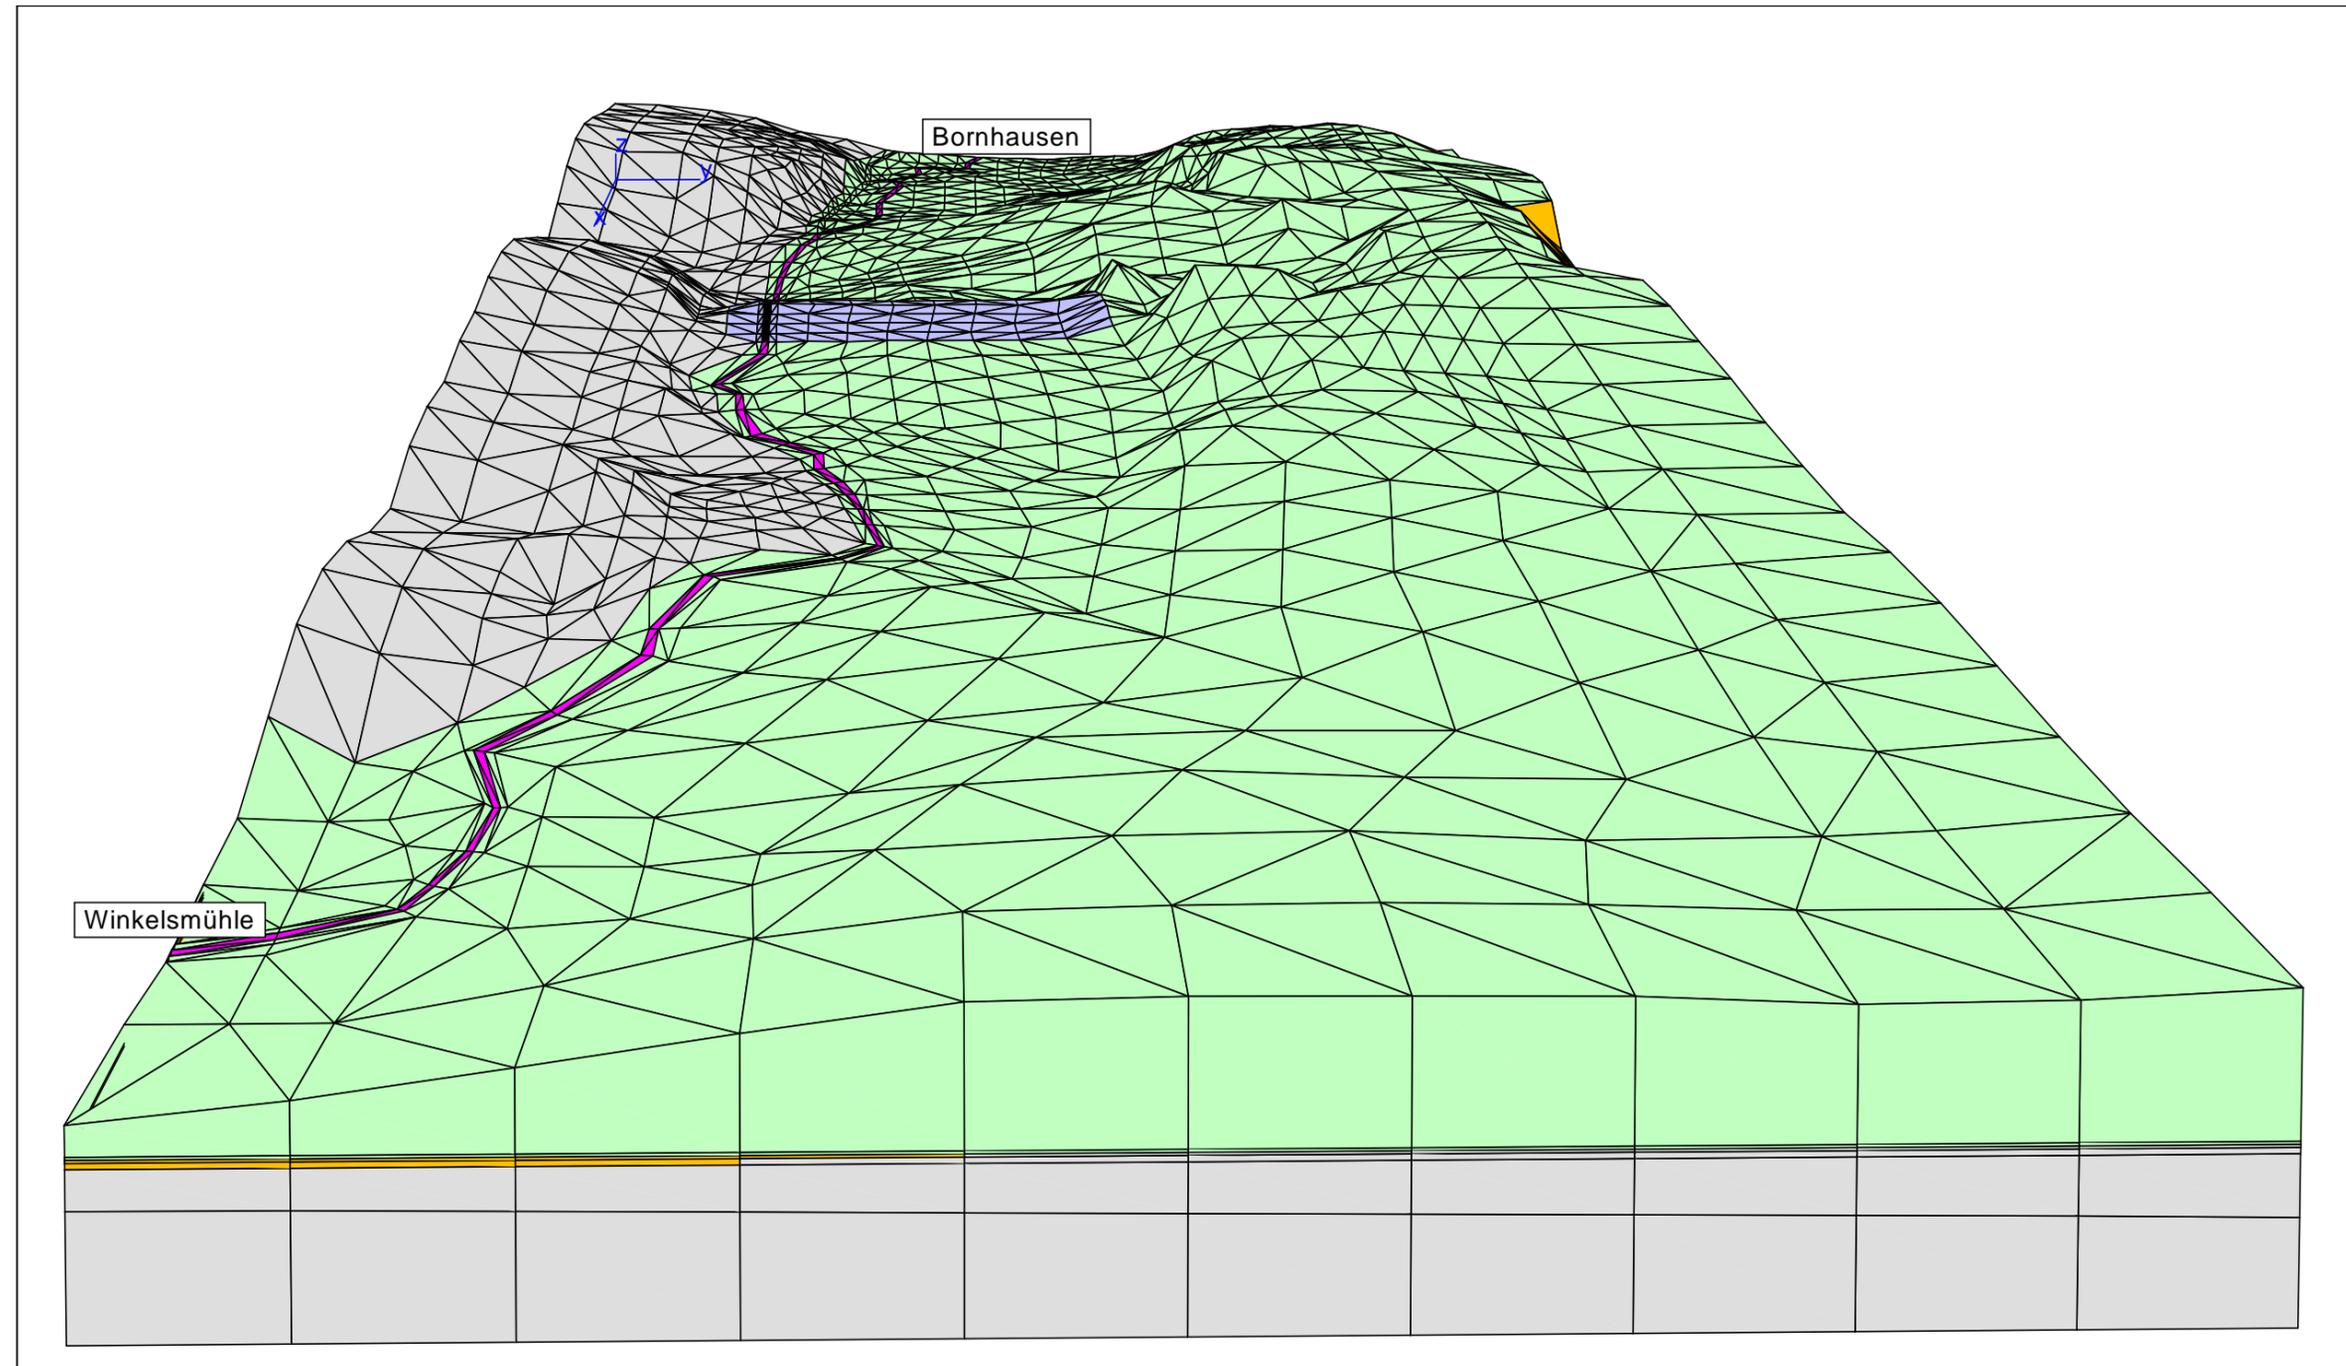
Untergrundhydraulik
 Berechnungssystem mit Damm
 Ansicht von Osten

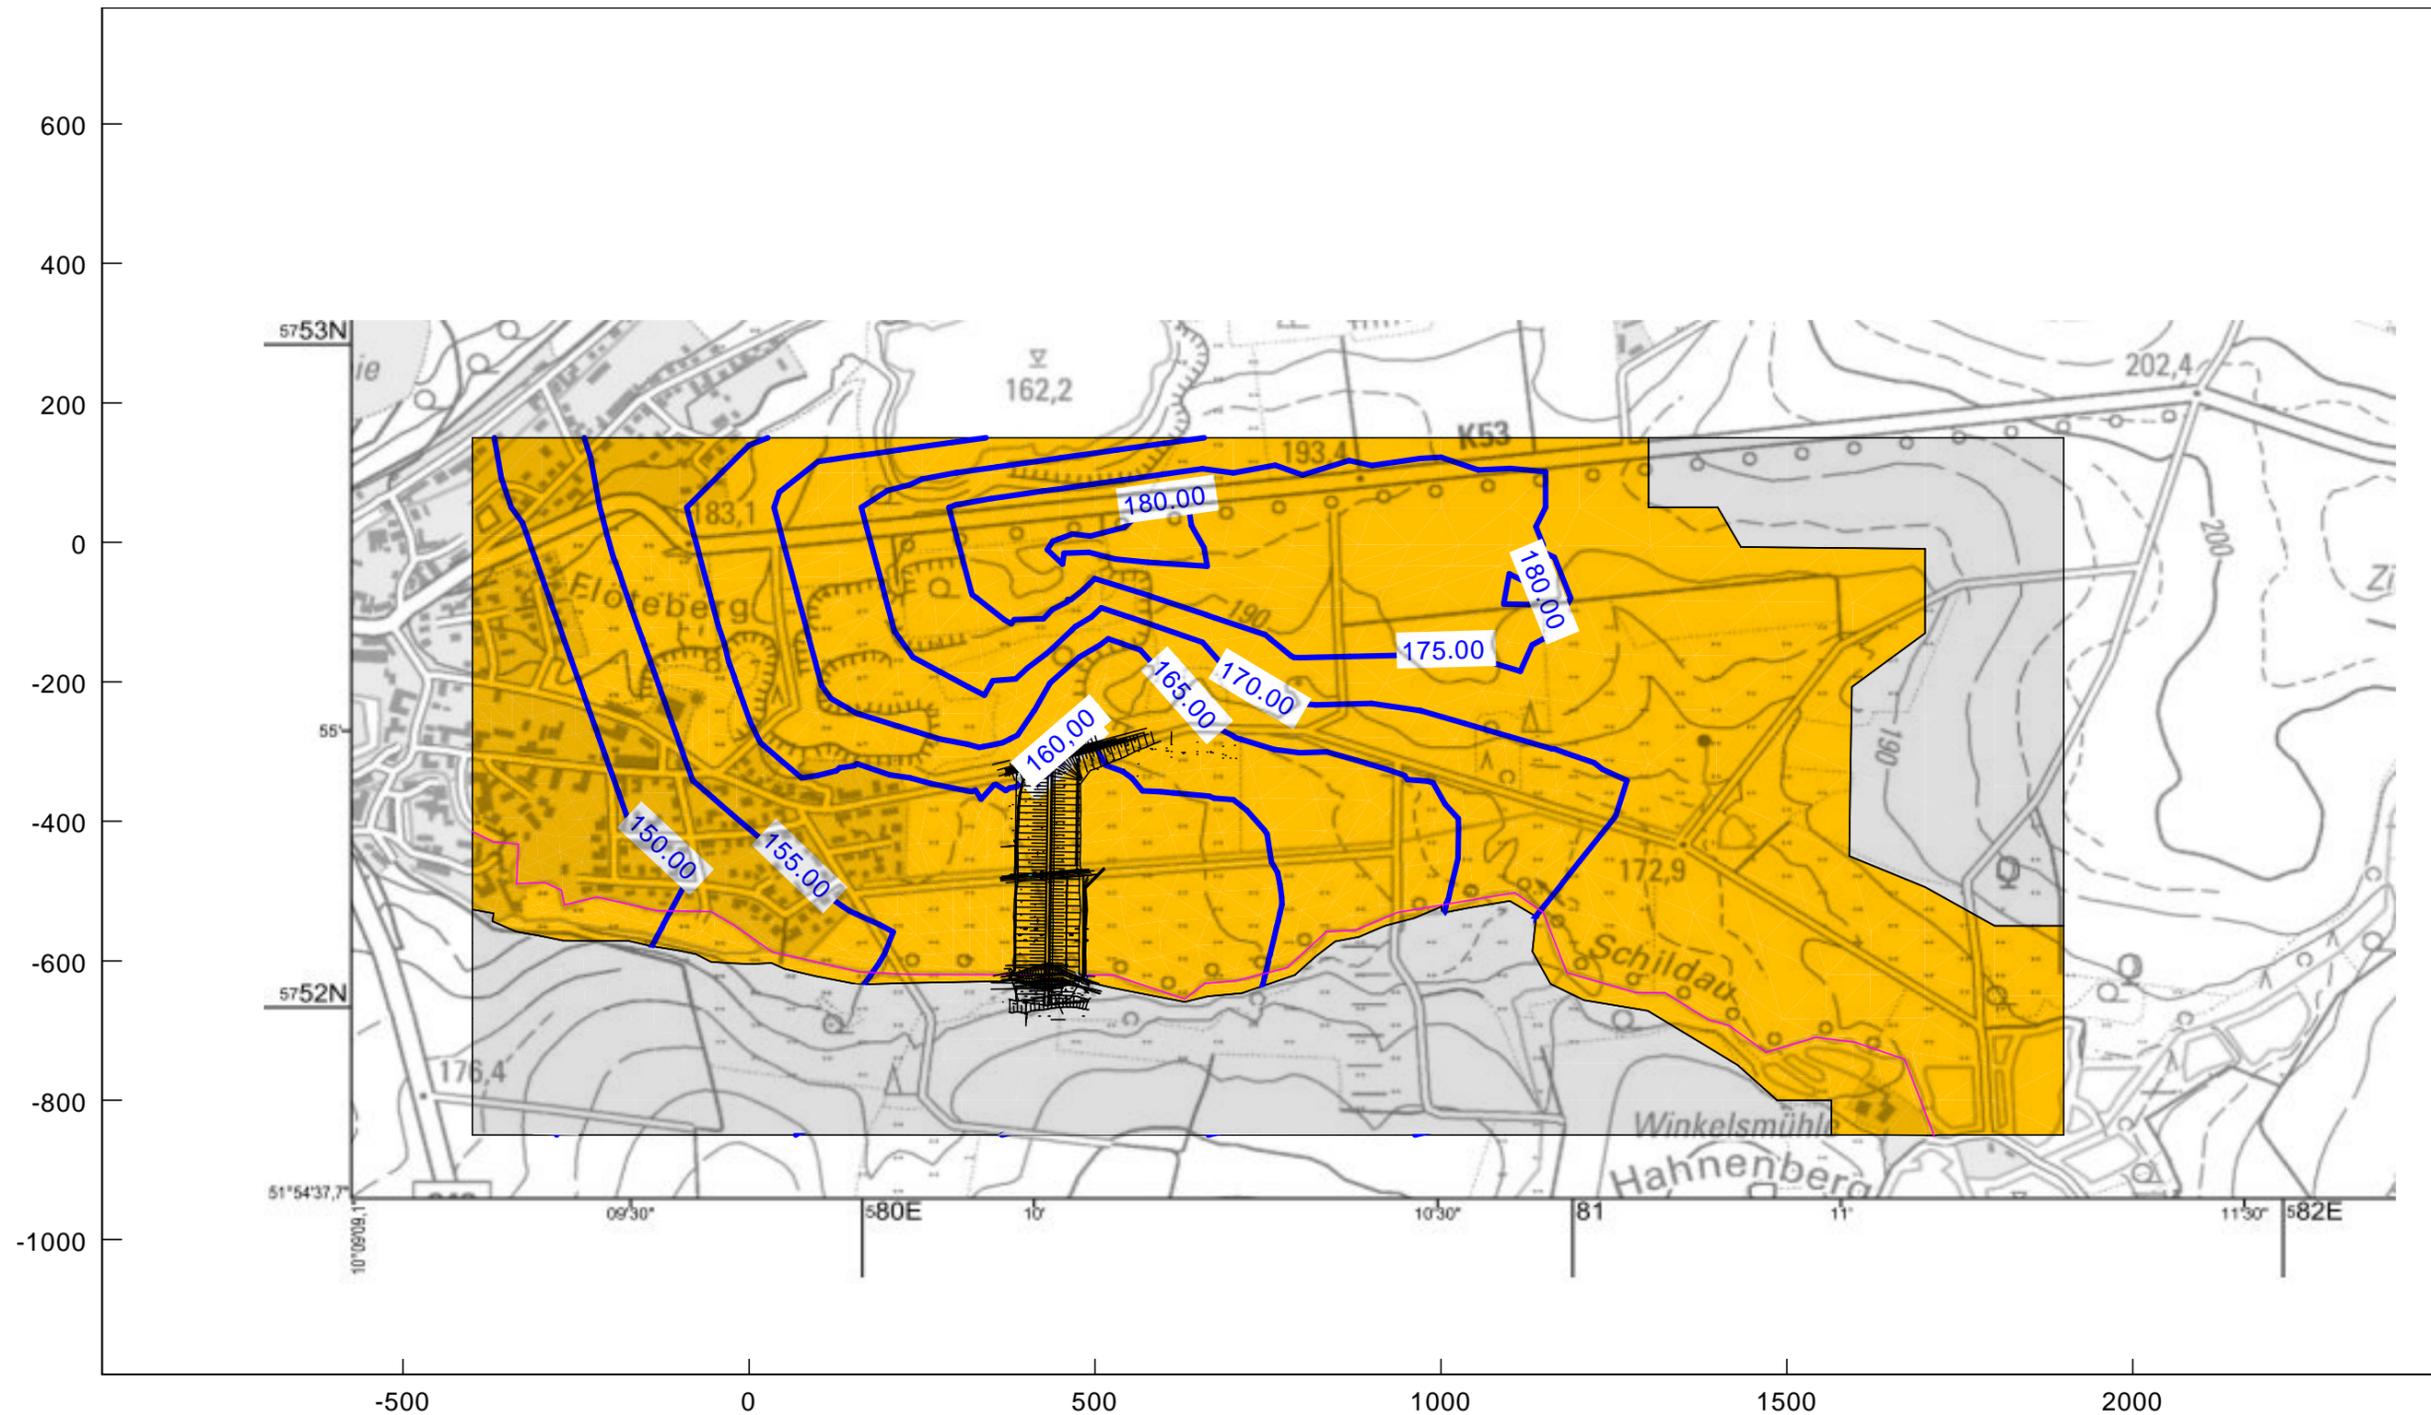
Anlage Nr. 9.1.4

Untergrundhydraulik
Berechnungssystem
Ausbreitung und Höhe der Basis
des Grundwasserleiters

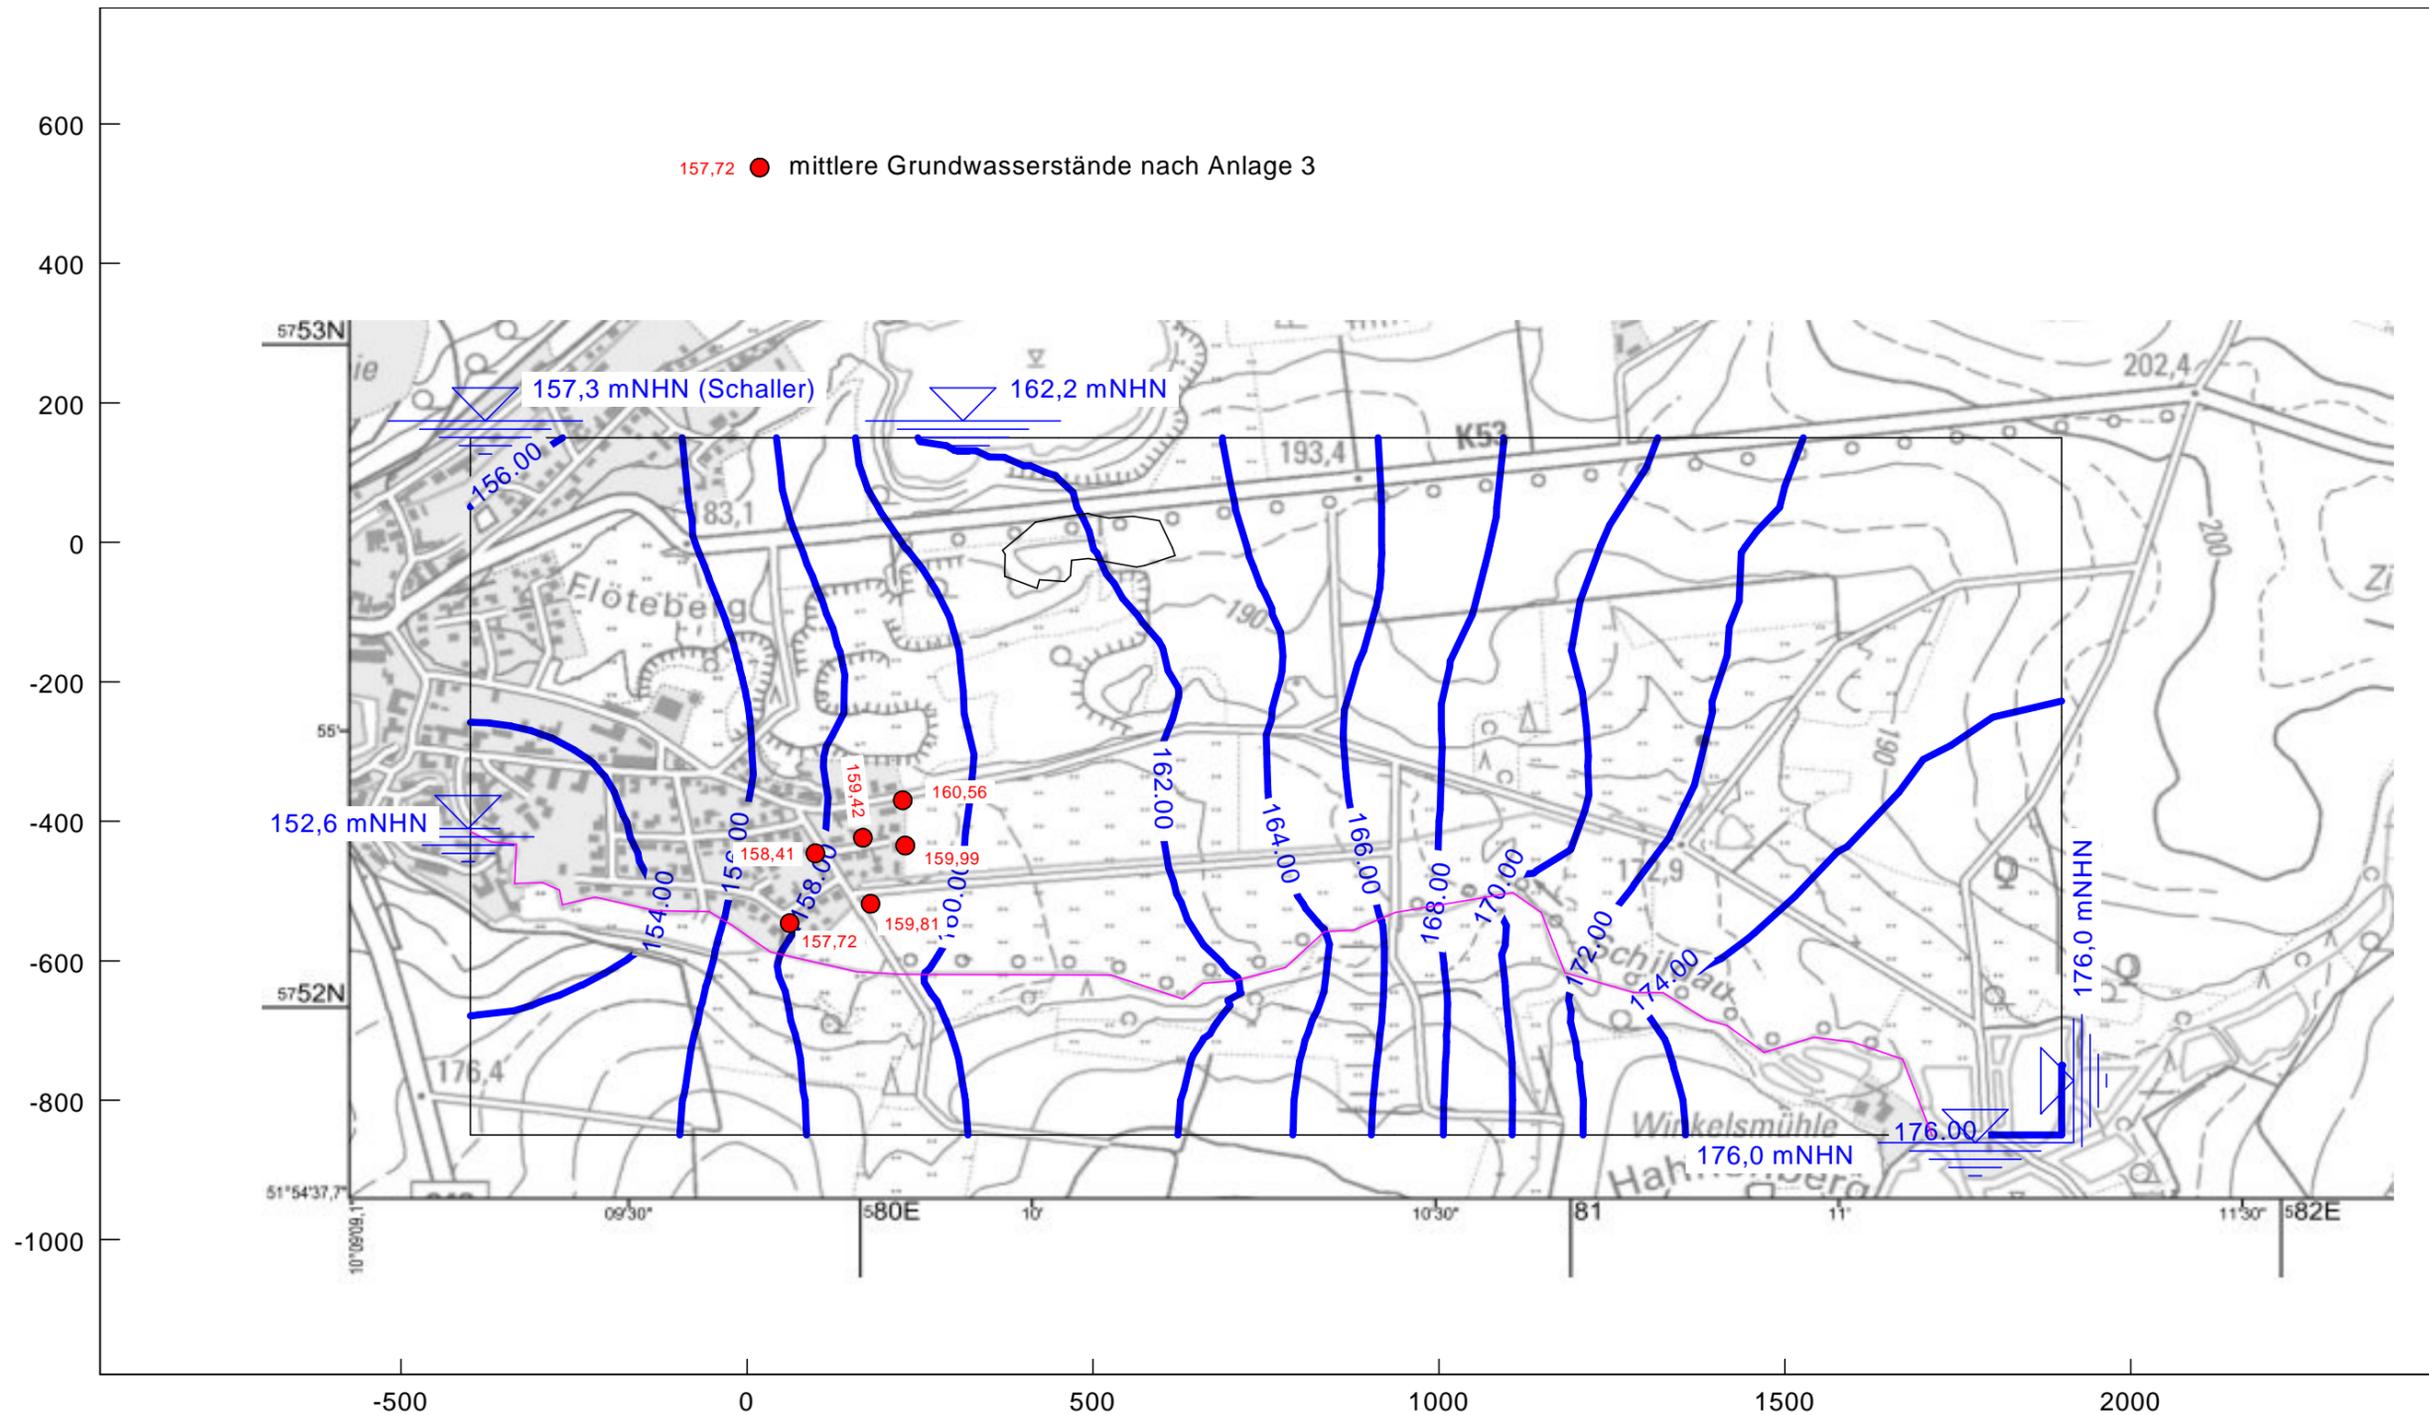
Untergrundhydraulik
Modellkalibrierung - Ist-Zustand
Normaler Abfluss
Linien gleicher Grundwasserstände
