**Gesellschaft für Grundbau
und Umweltechnik mbH**

Talsperre Bornhausen Geotechnischen Untersuchungen

18.02.2020

Bericht: 6274.9/2020

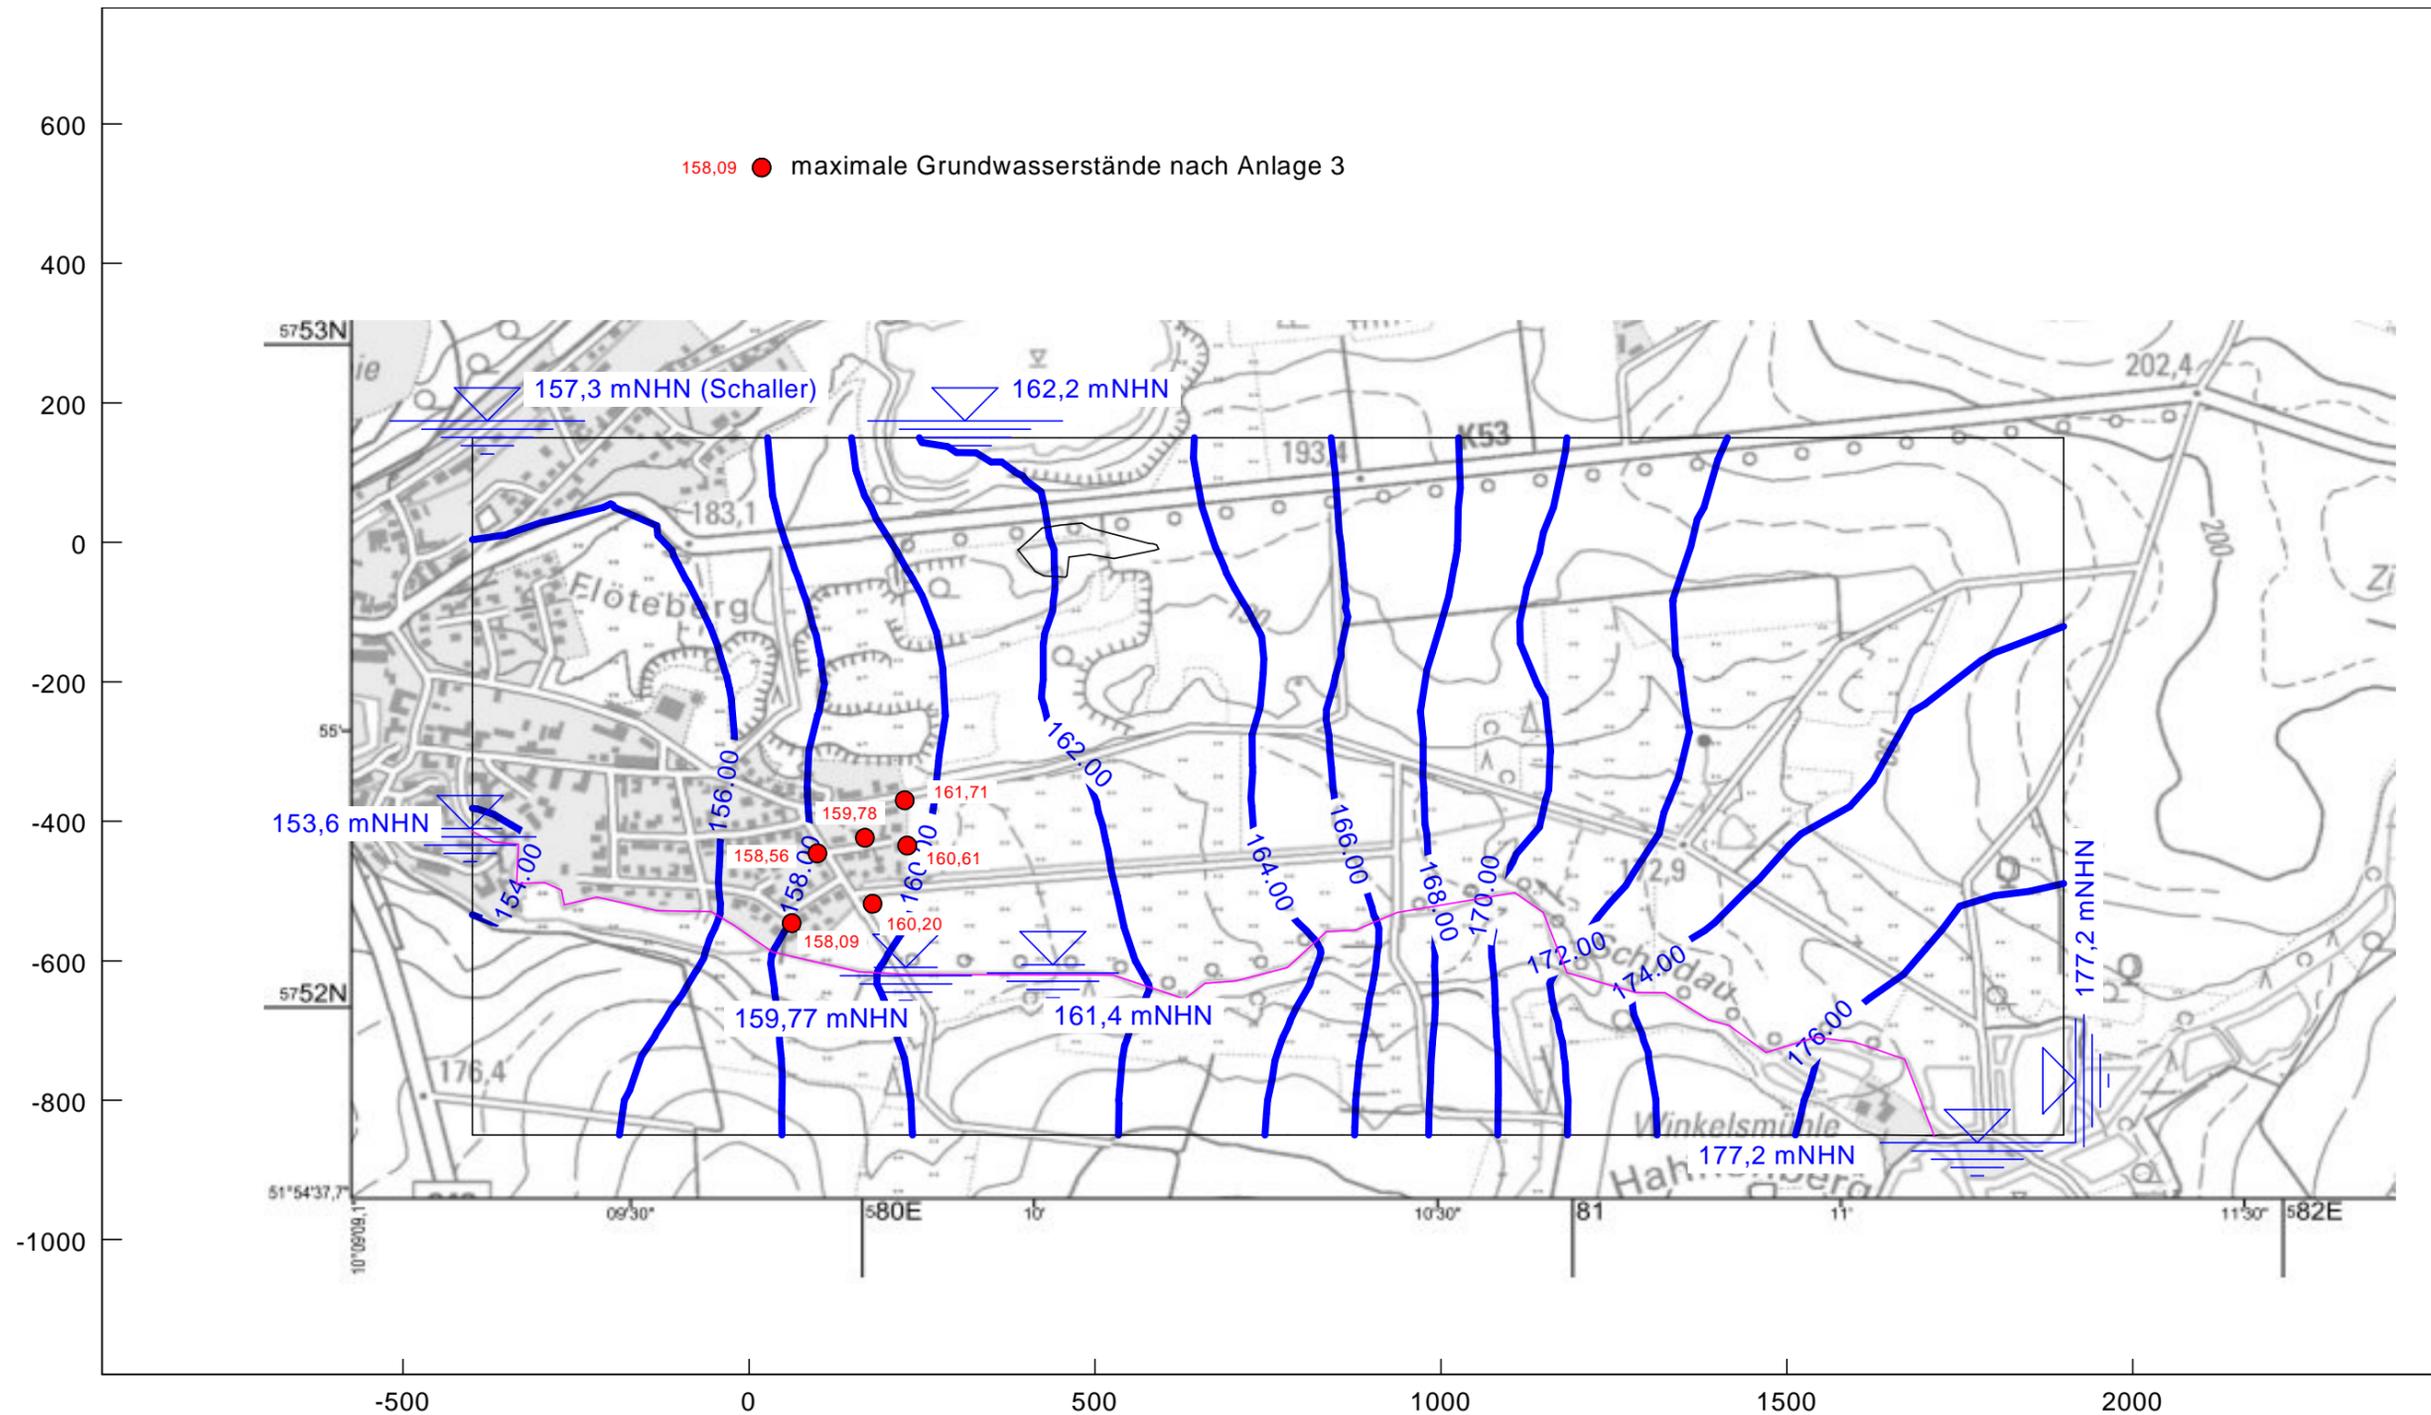
Untergrundhydraulik
Modellkalibrierung - Ist-Zustand
Schildau bordvoll
Linien gleicher Grundwasserstände

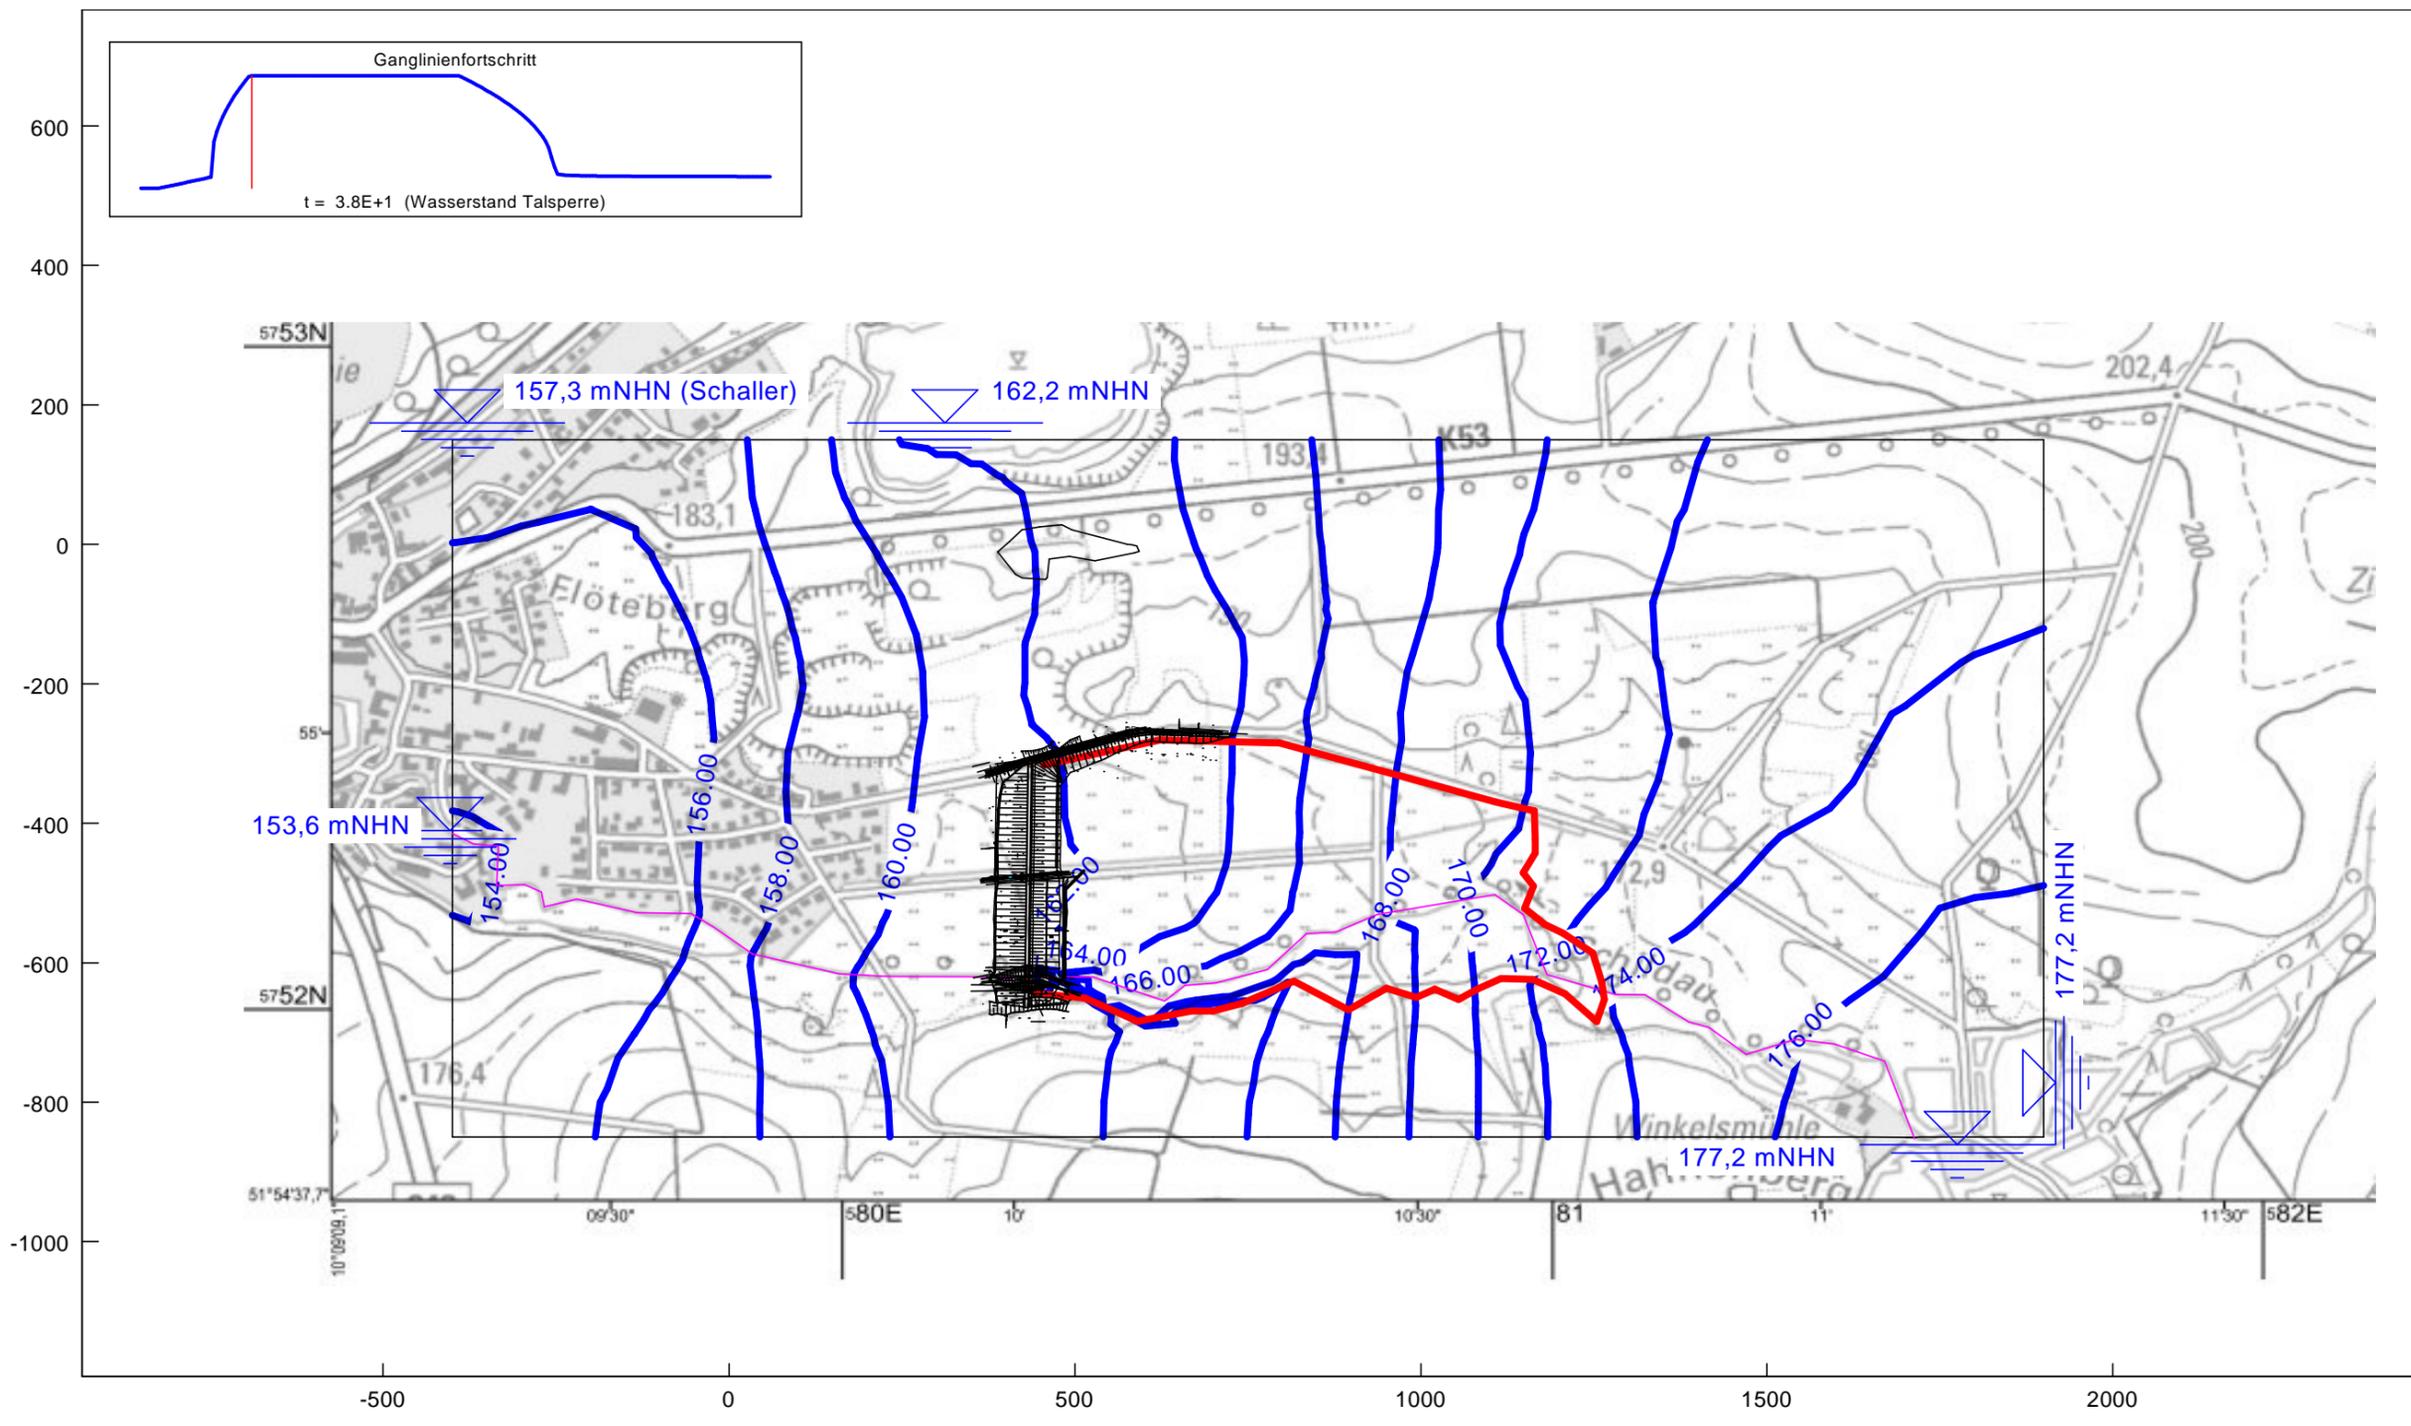
Untergrundhydraulik
 Endzustand mit Damm, Einstau mit Staukurve
 t = 38 h: Vollstau erreicht
 Linien gleicher Wasserstände

Unterhalb der Fehlstelle ist mit dem Einstau im Becken infolge der Infiltration ein deutlicher Anstieg der Potentiale im Grundwasserleiter zu erkennen. Luftseitig des Damms verändern sich die Potentiale jedoch kaum. Die 160 m-Grundwassergleiche am östlichen Ortsrand von Bornhausen verändert ihre Position kaum. Im Bereich der Bebauung ist nur ein geringfügiger Anstieg der Grundwasserstände um wenige Zentimeter zu erwarten, wie anhand der Ganglinien in Anlage 9.4.5 zu erkennen ist. Dieser Anstieg liegt innerhalb der natürlichen Grundwasserstandsschwankungen (vgl. Anlage 3) und ist vernachlässigbar.

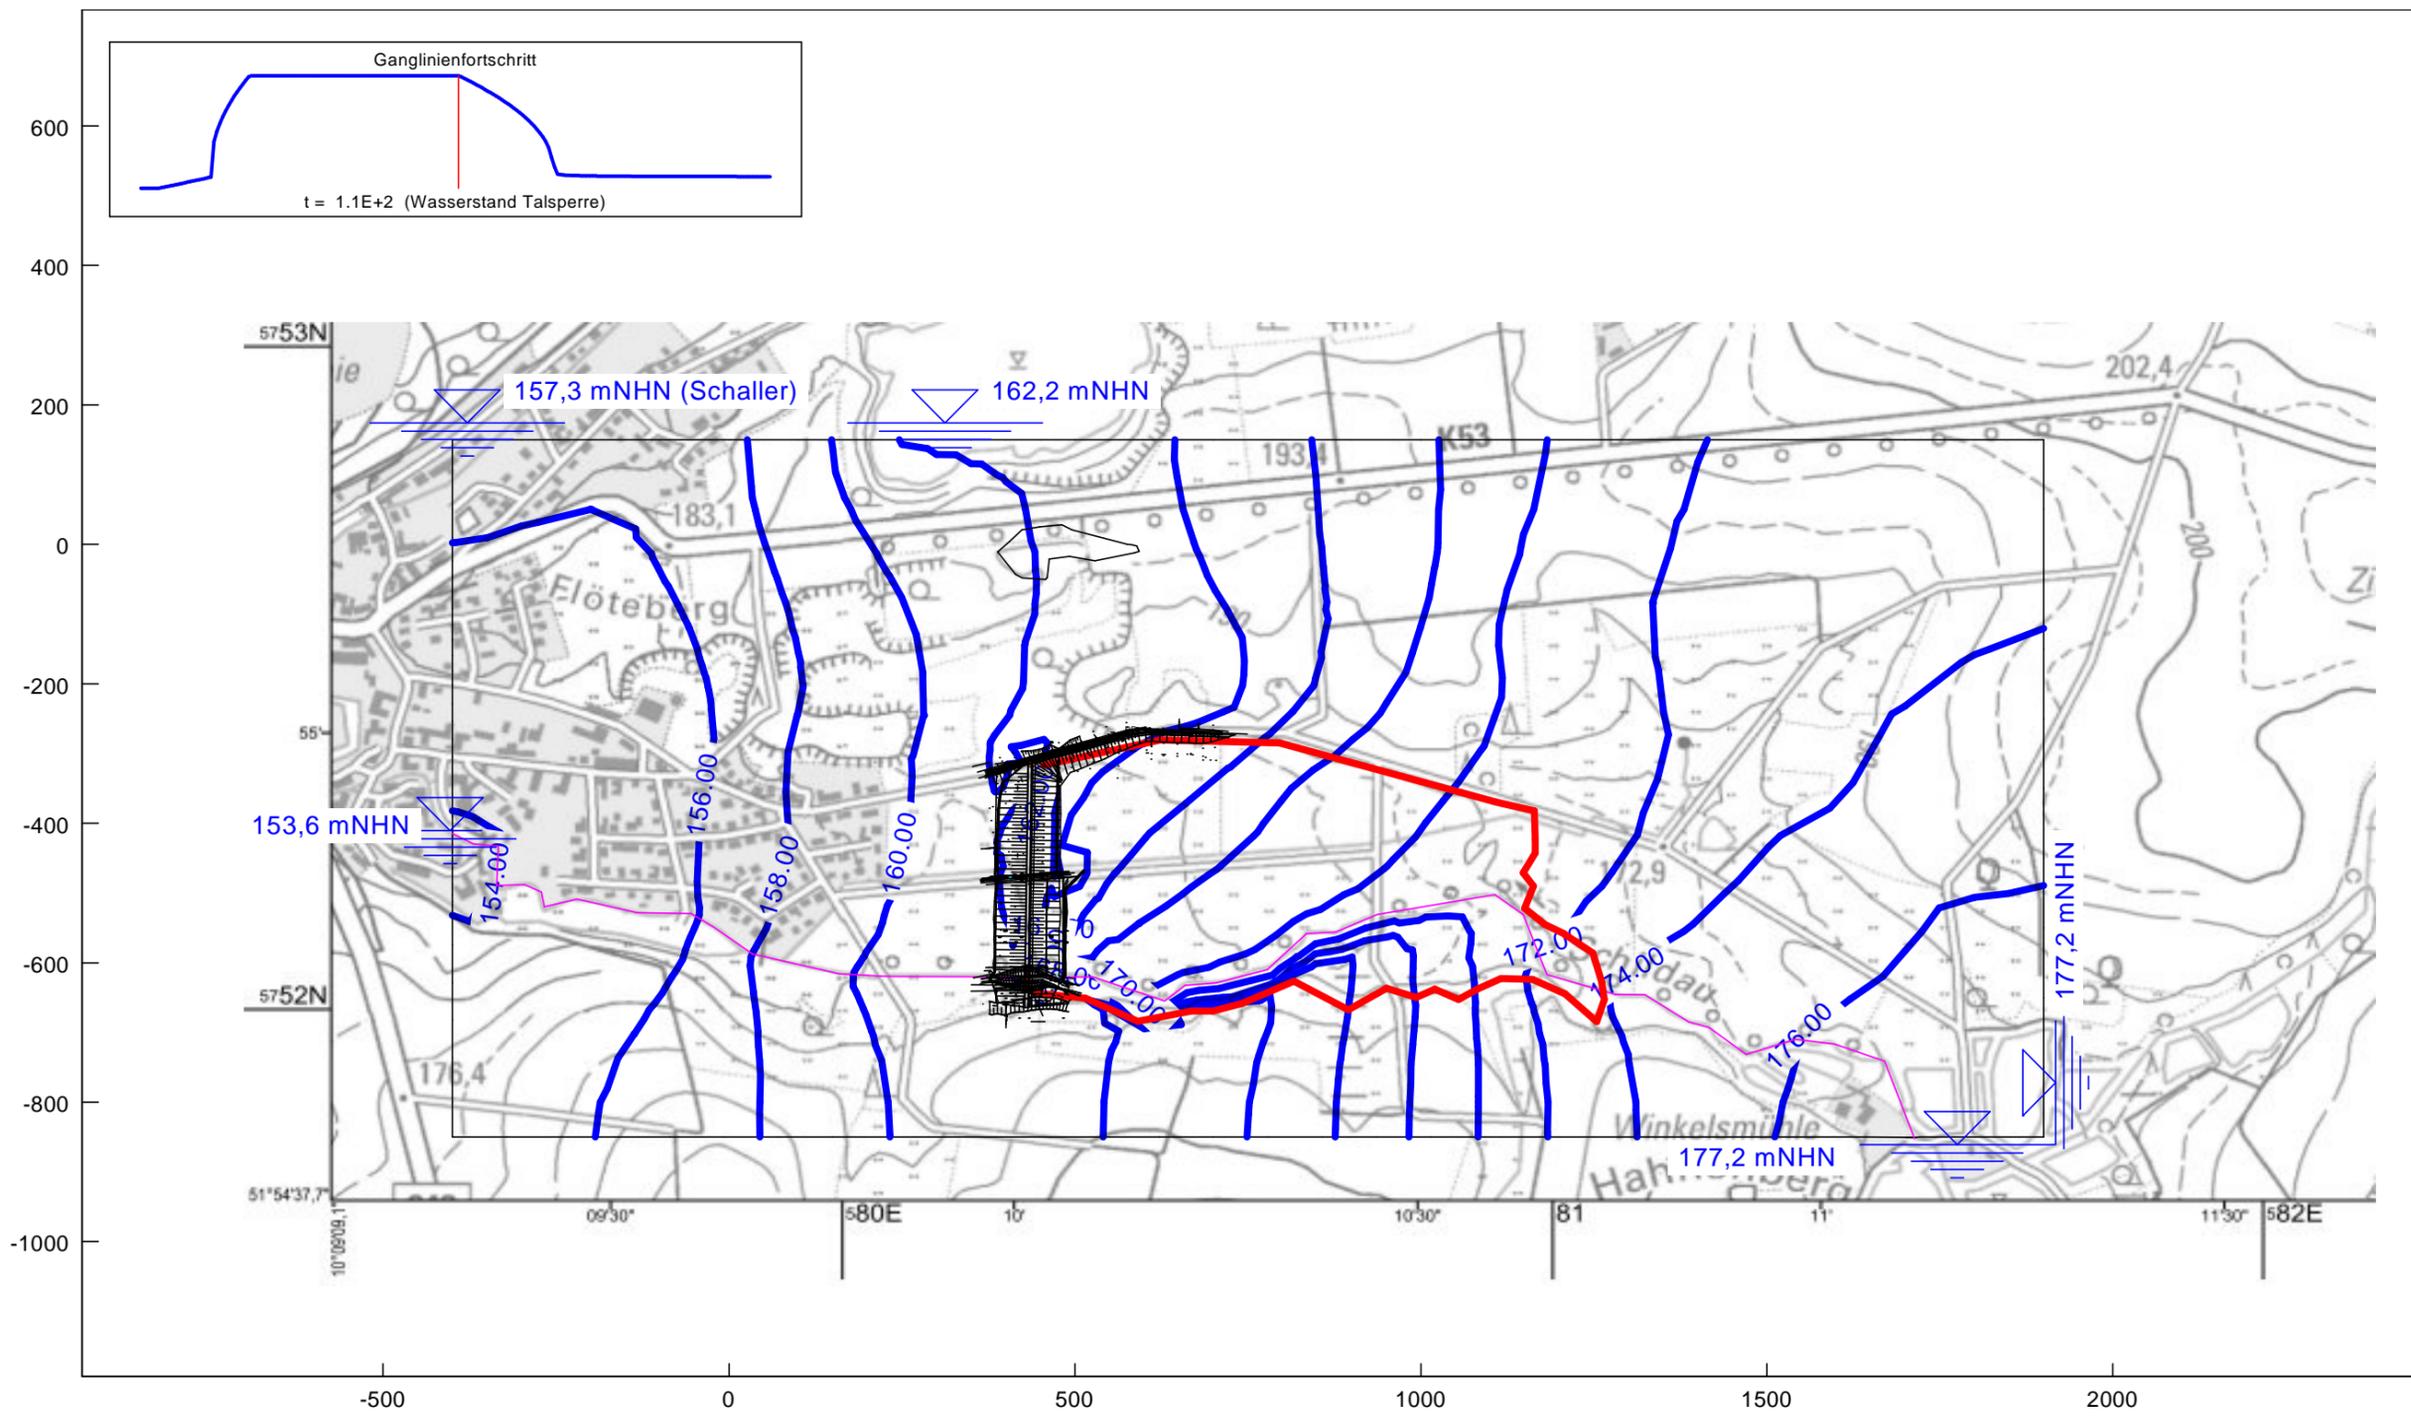
Untergrundhydraulik
 Endzustand mit Damm, Einstau mit Staukurve
 t = 109 h: Ende Vollstau
 Linien gleicher Wasserstände

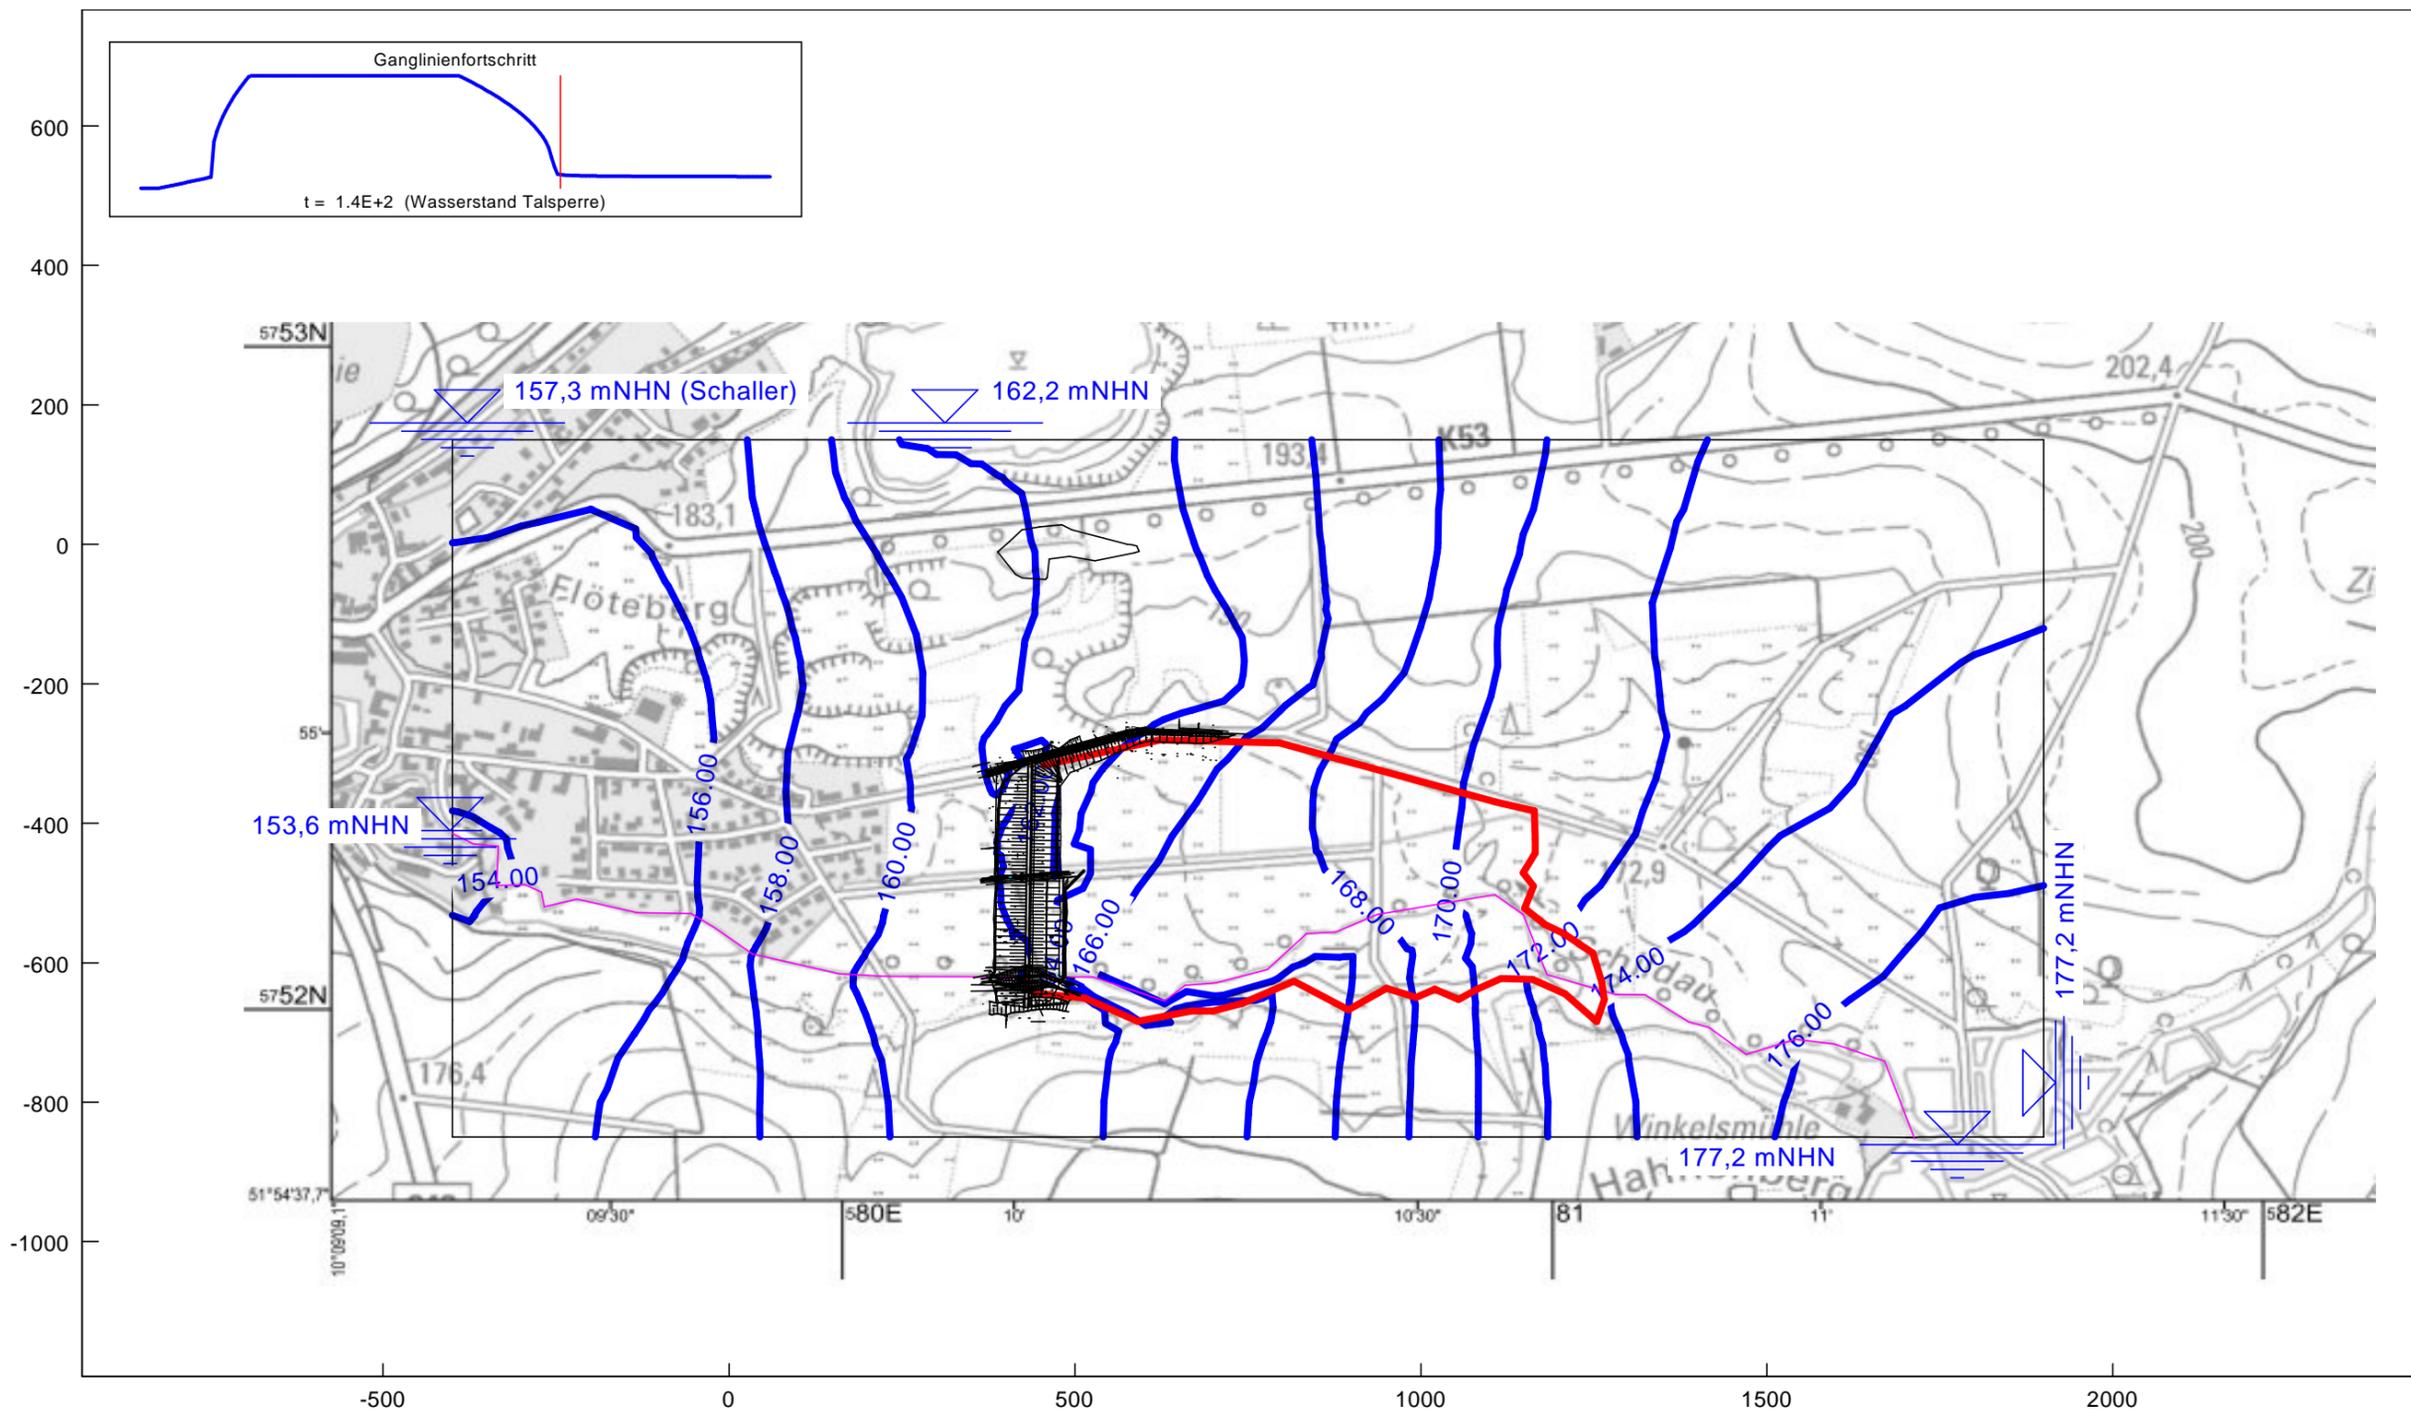
Untergrundhydraulik
 Endzustand mit Damm, Einstau mit Staukurve
 t = 144 h: Becken entleert
 Linien gleicher Wasserstände

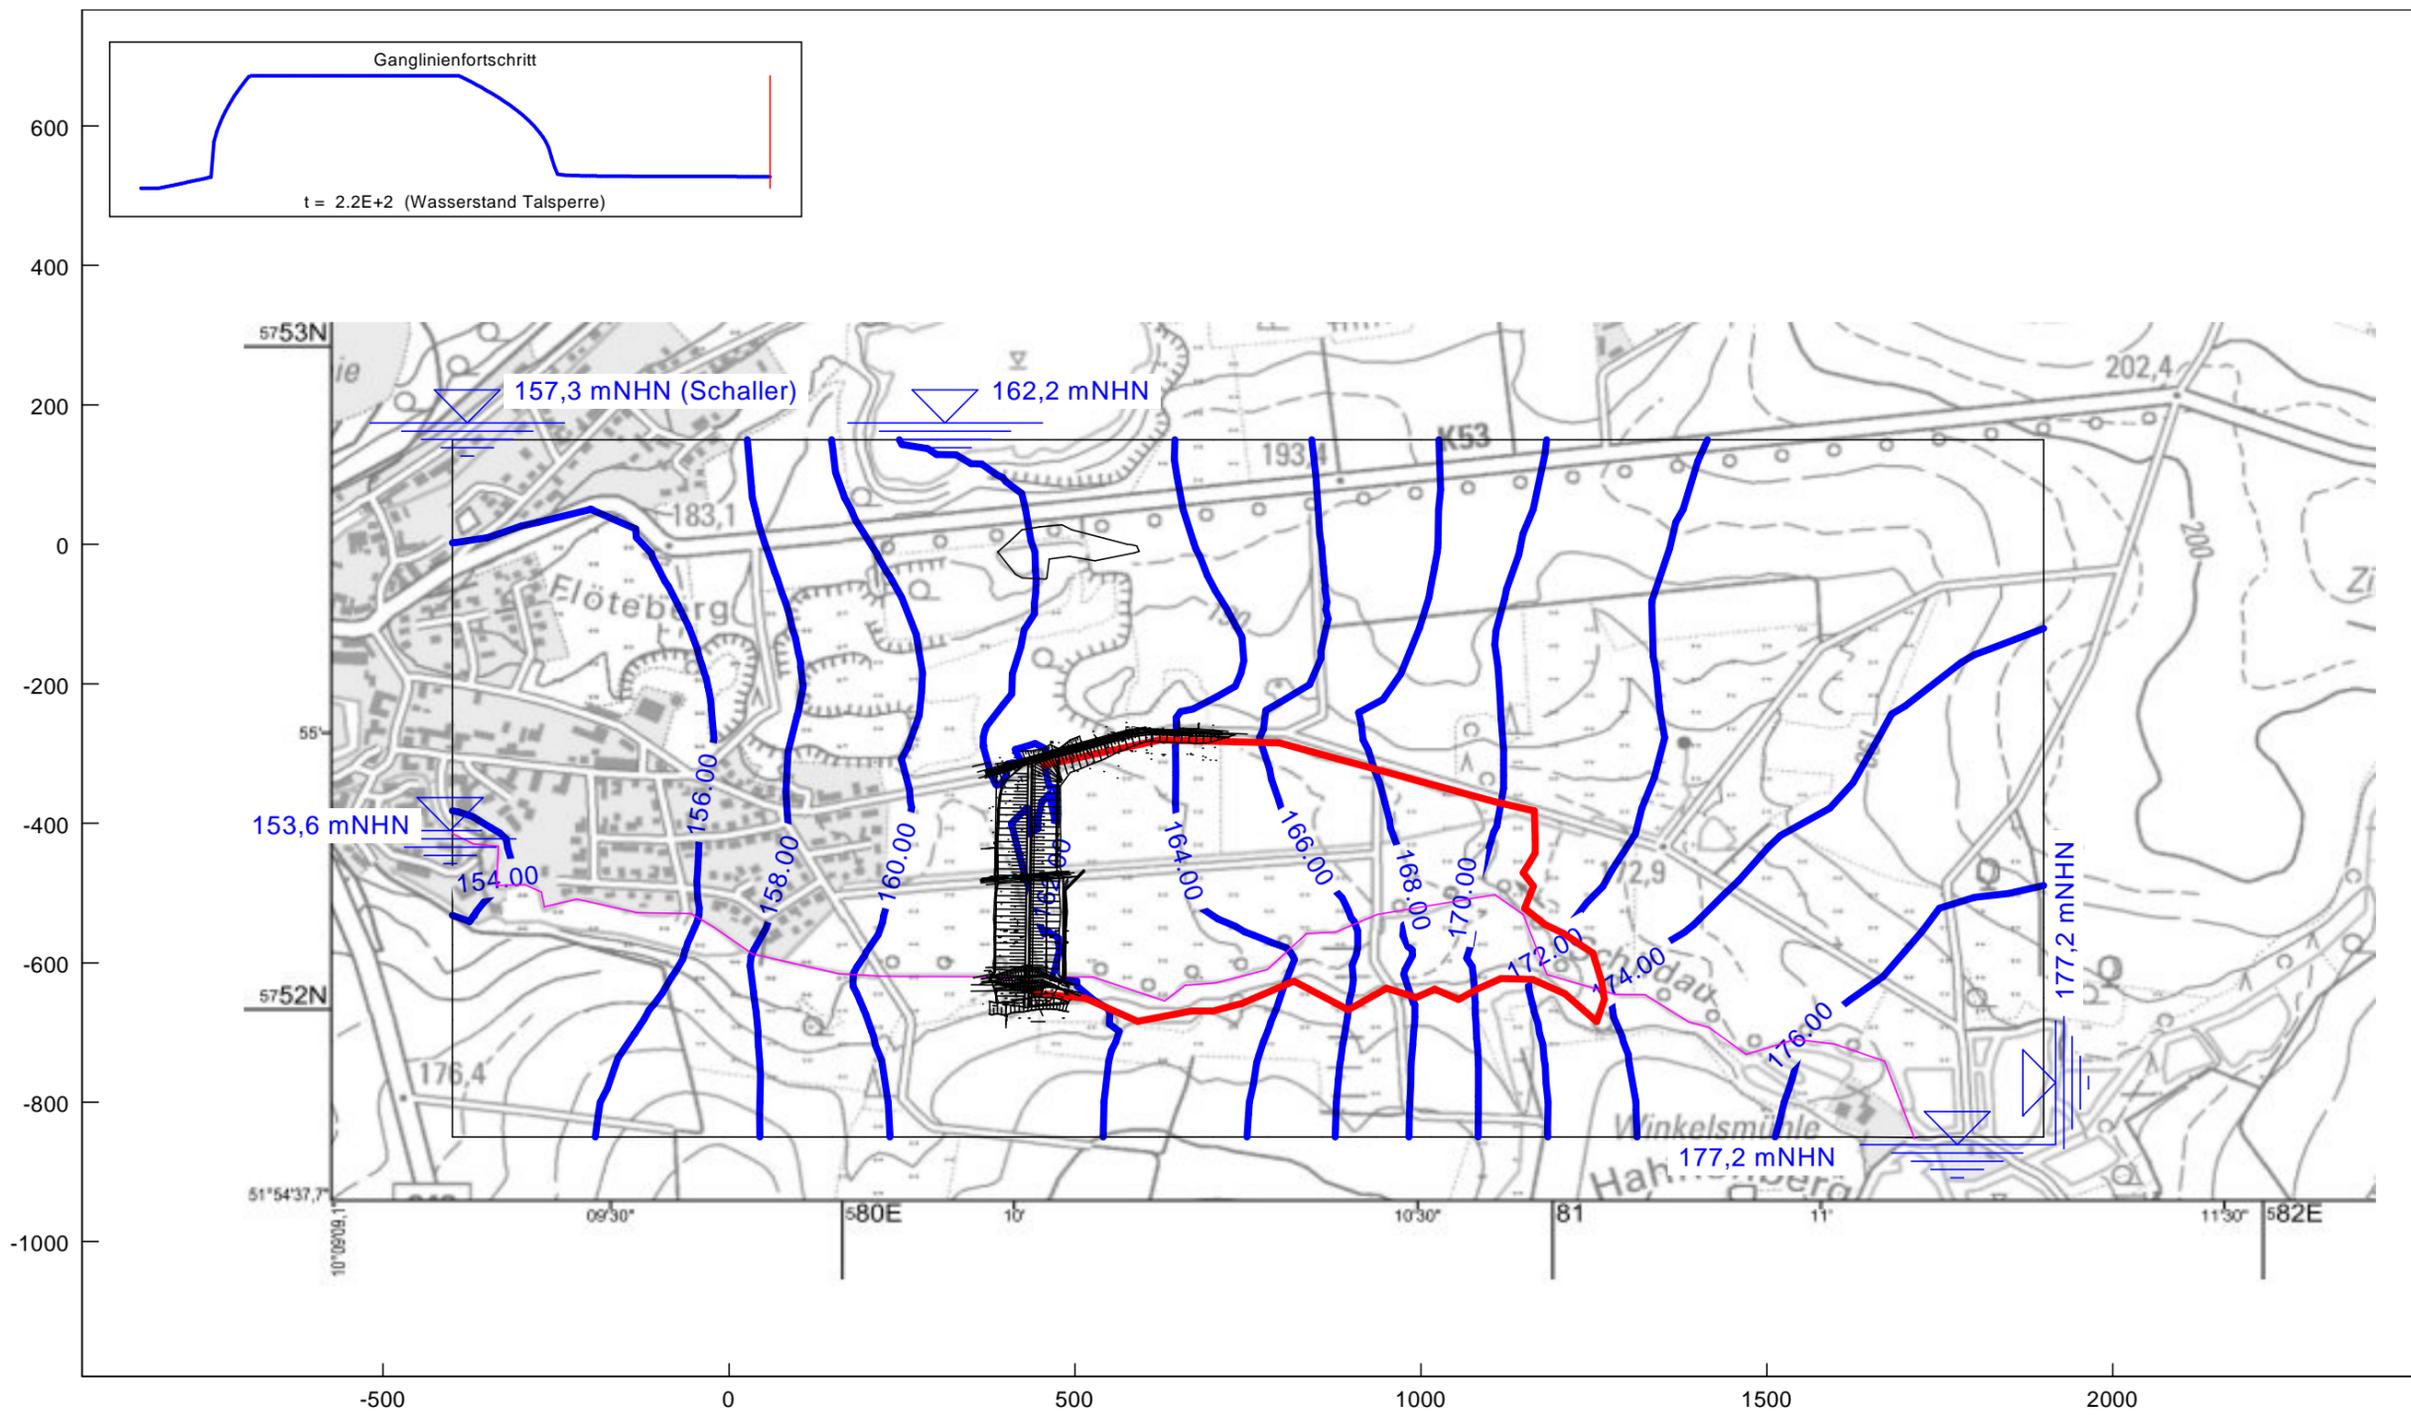
Untergrundhydraulik
 Endzustand mit Damm, Einstau mit Staukurve
 t = 216 h: Becken entleert + 3 Tage
 Linien gleicher Wasserstände

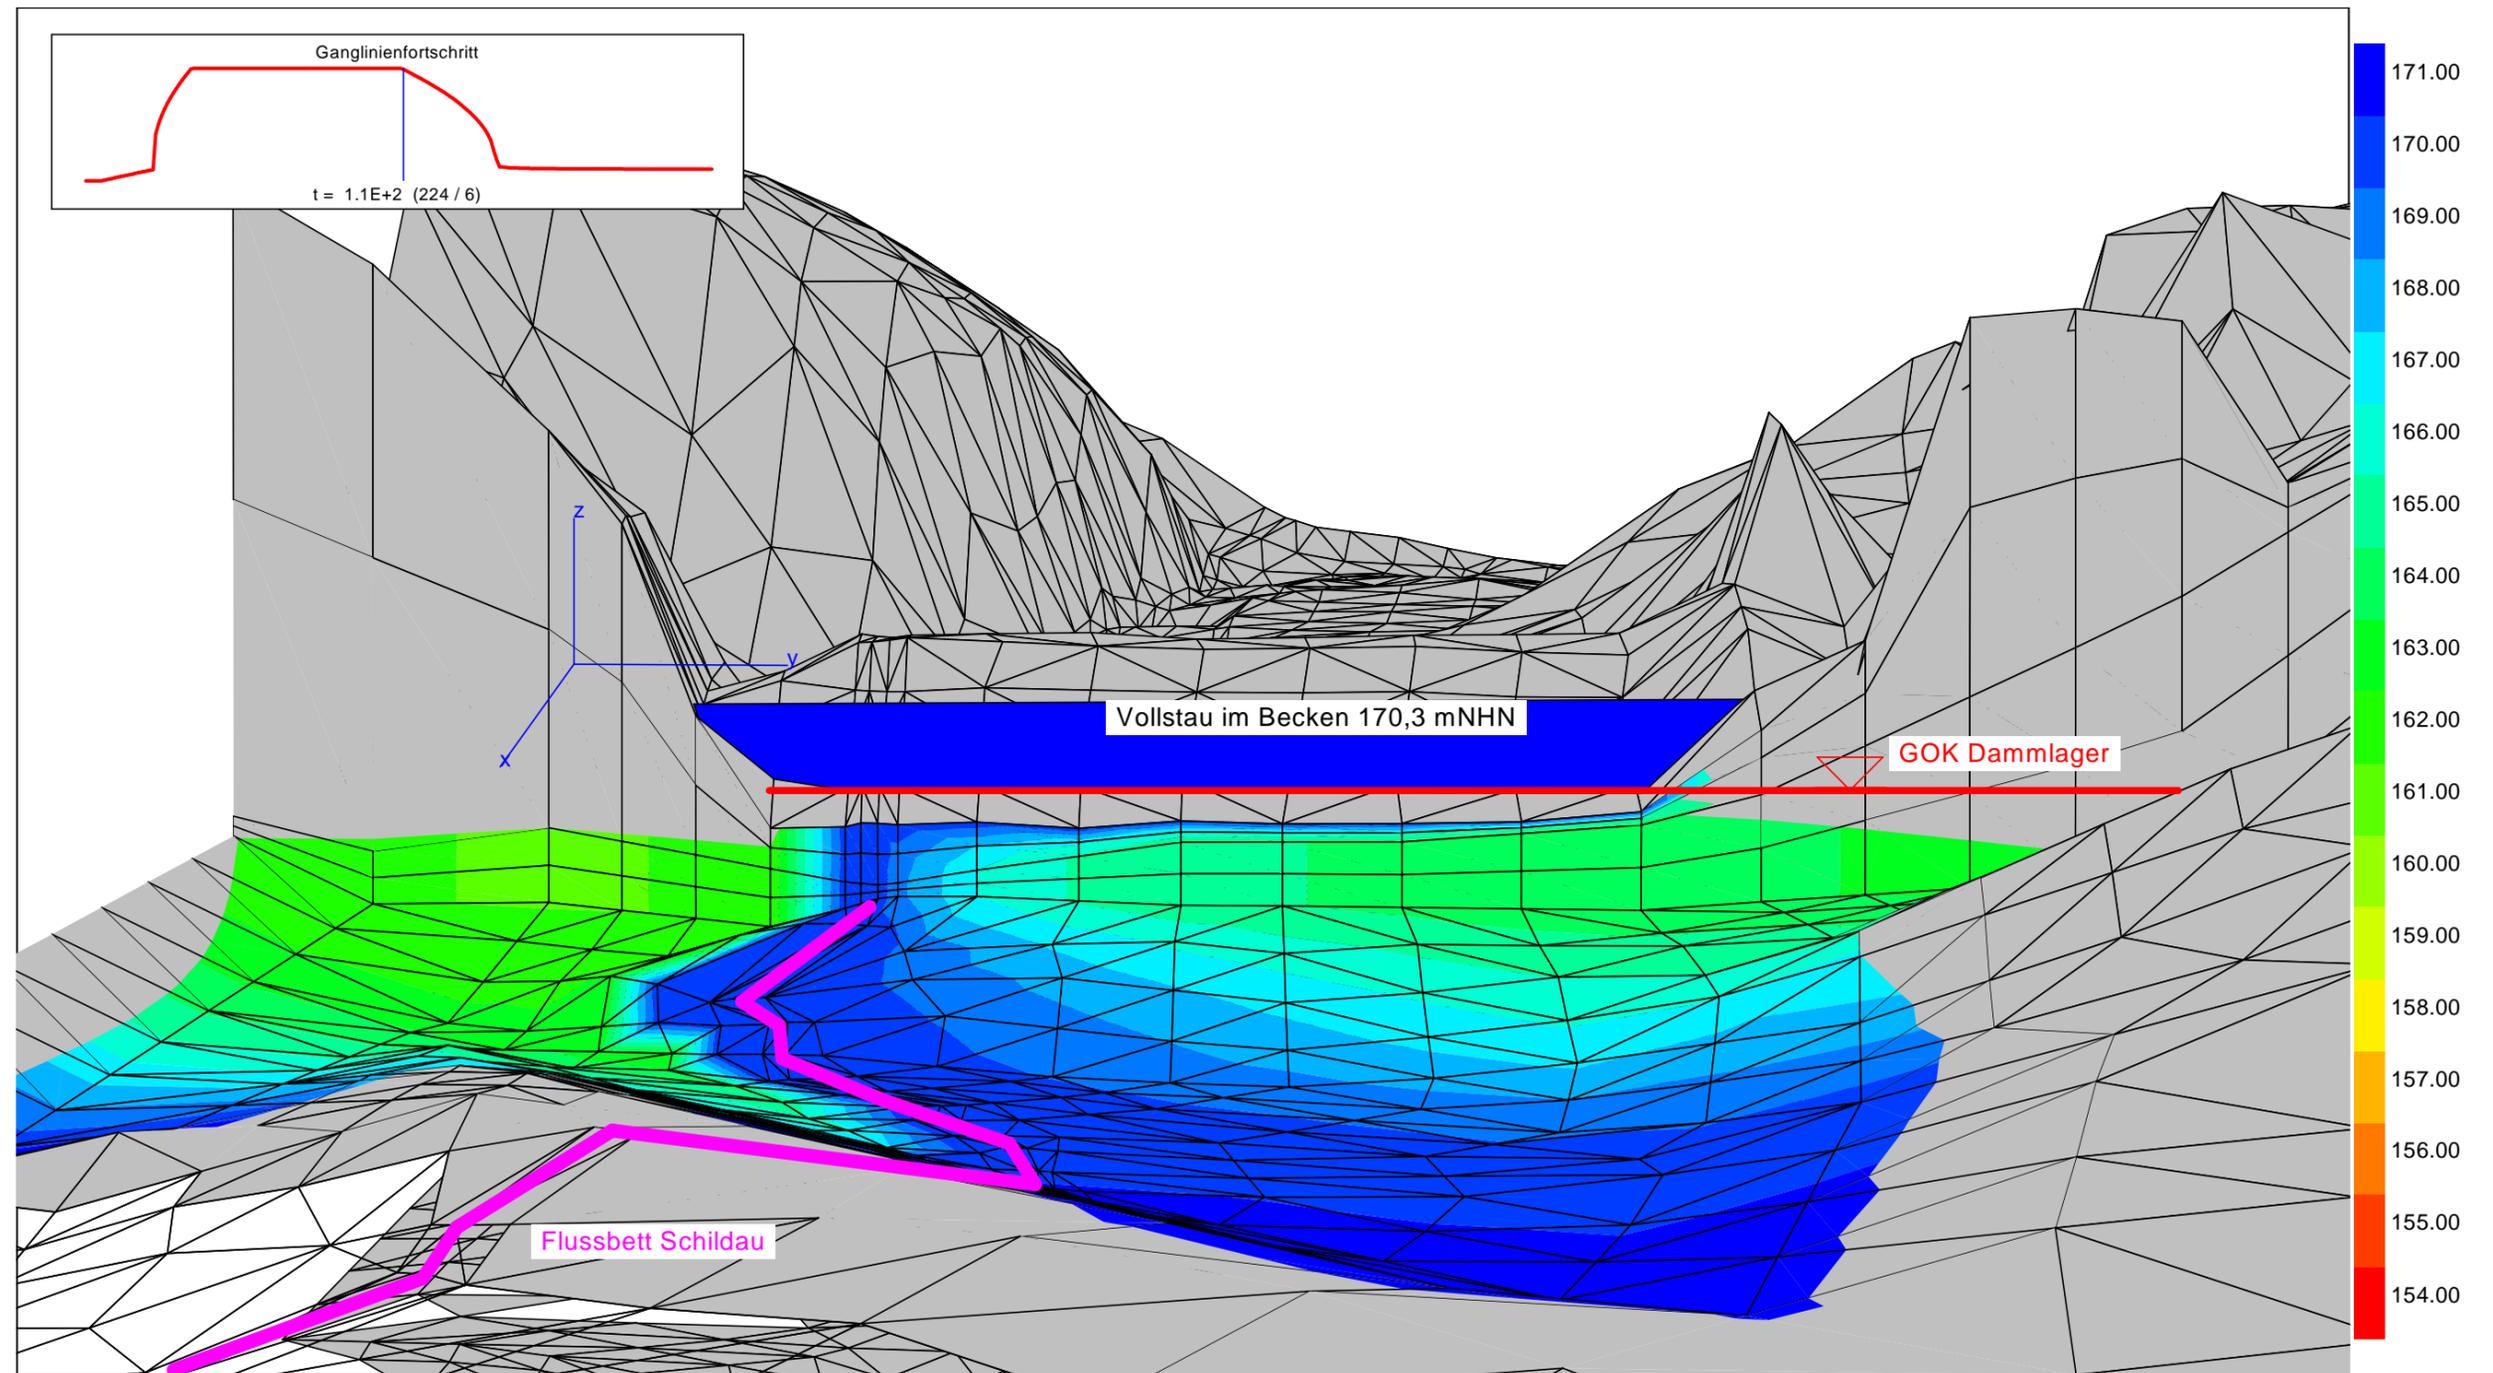
Untergrundhydraulik
 Endzustand mit Damm, Einstau mit Staukurve
 t = 109 h: Ende Vollstau
 Linien gleicher Wasserstände
