**Gesellschaft für Grundbau
und Umweltechnik mbH**

Talsperre Bornhausen Geotechnischen Untersuchungen

18.02.2020

Bericht: 6274.9/2020

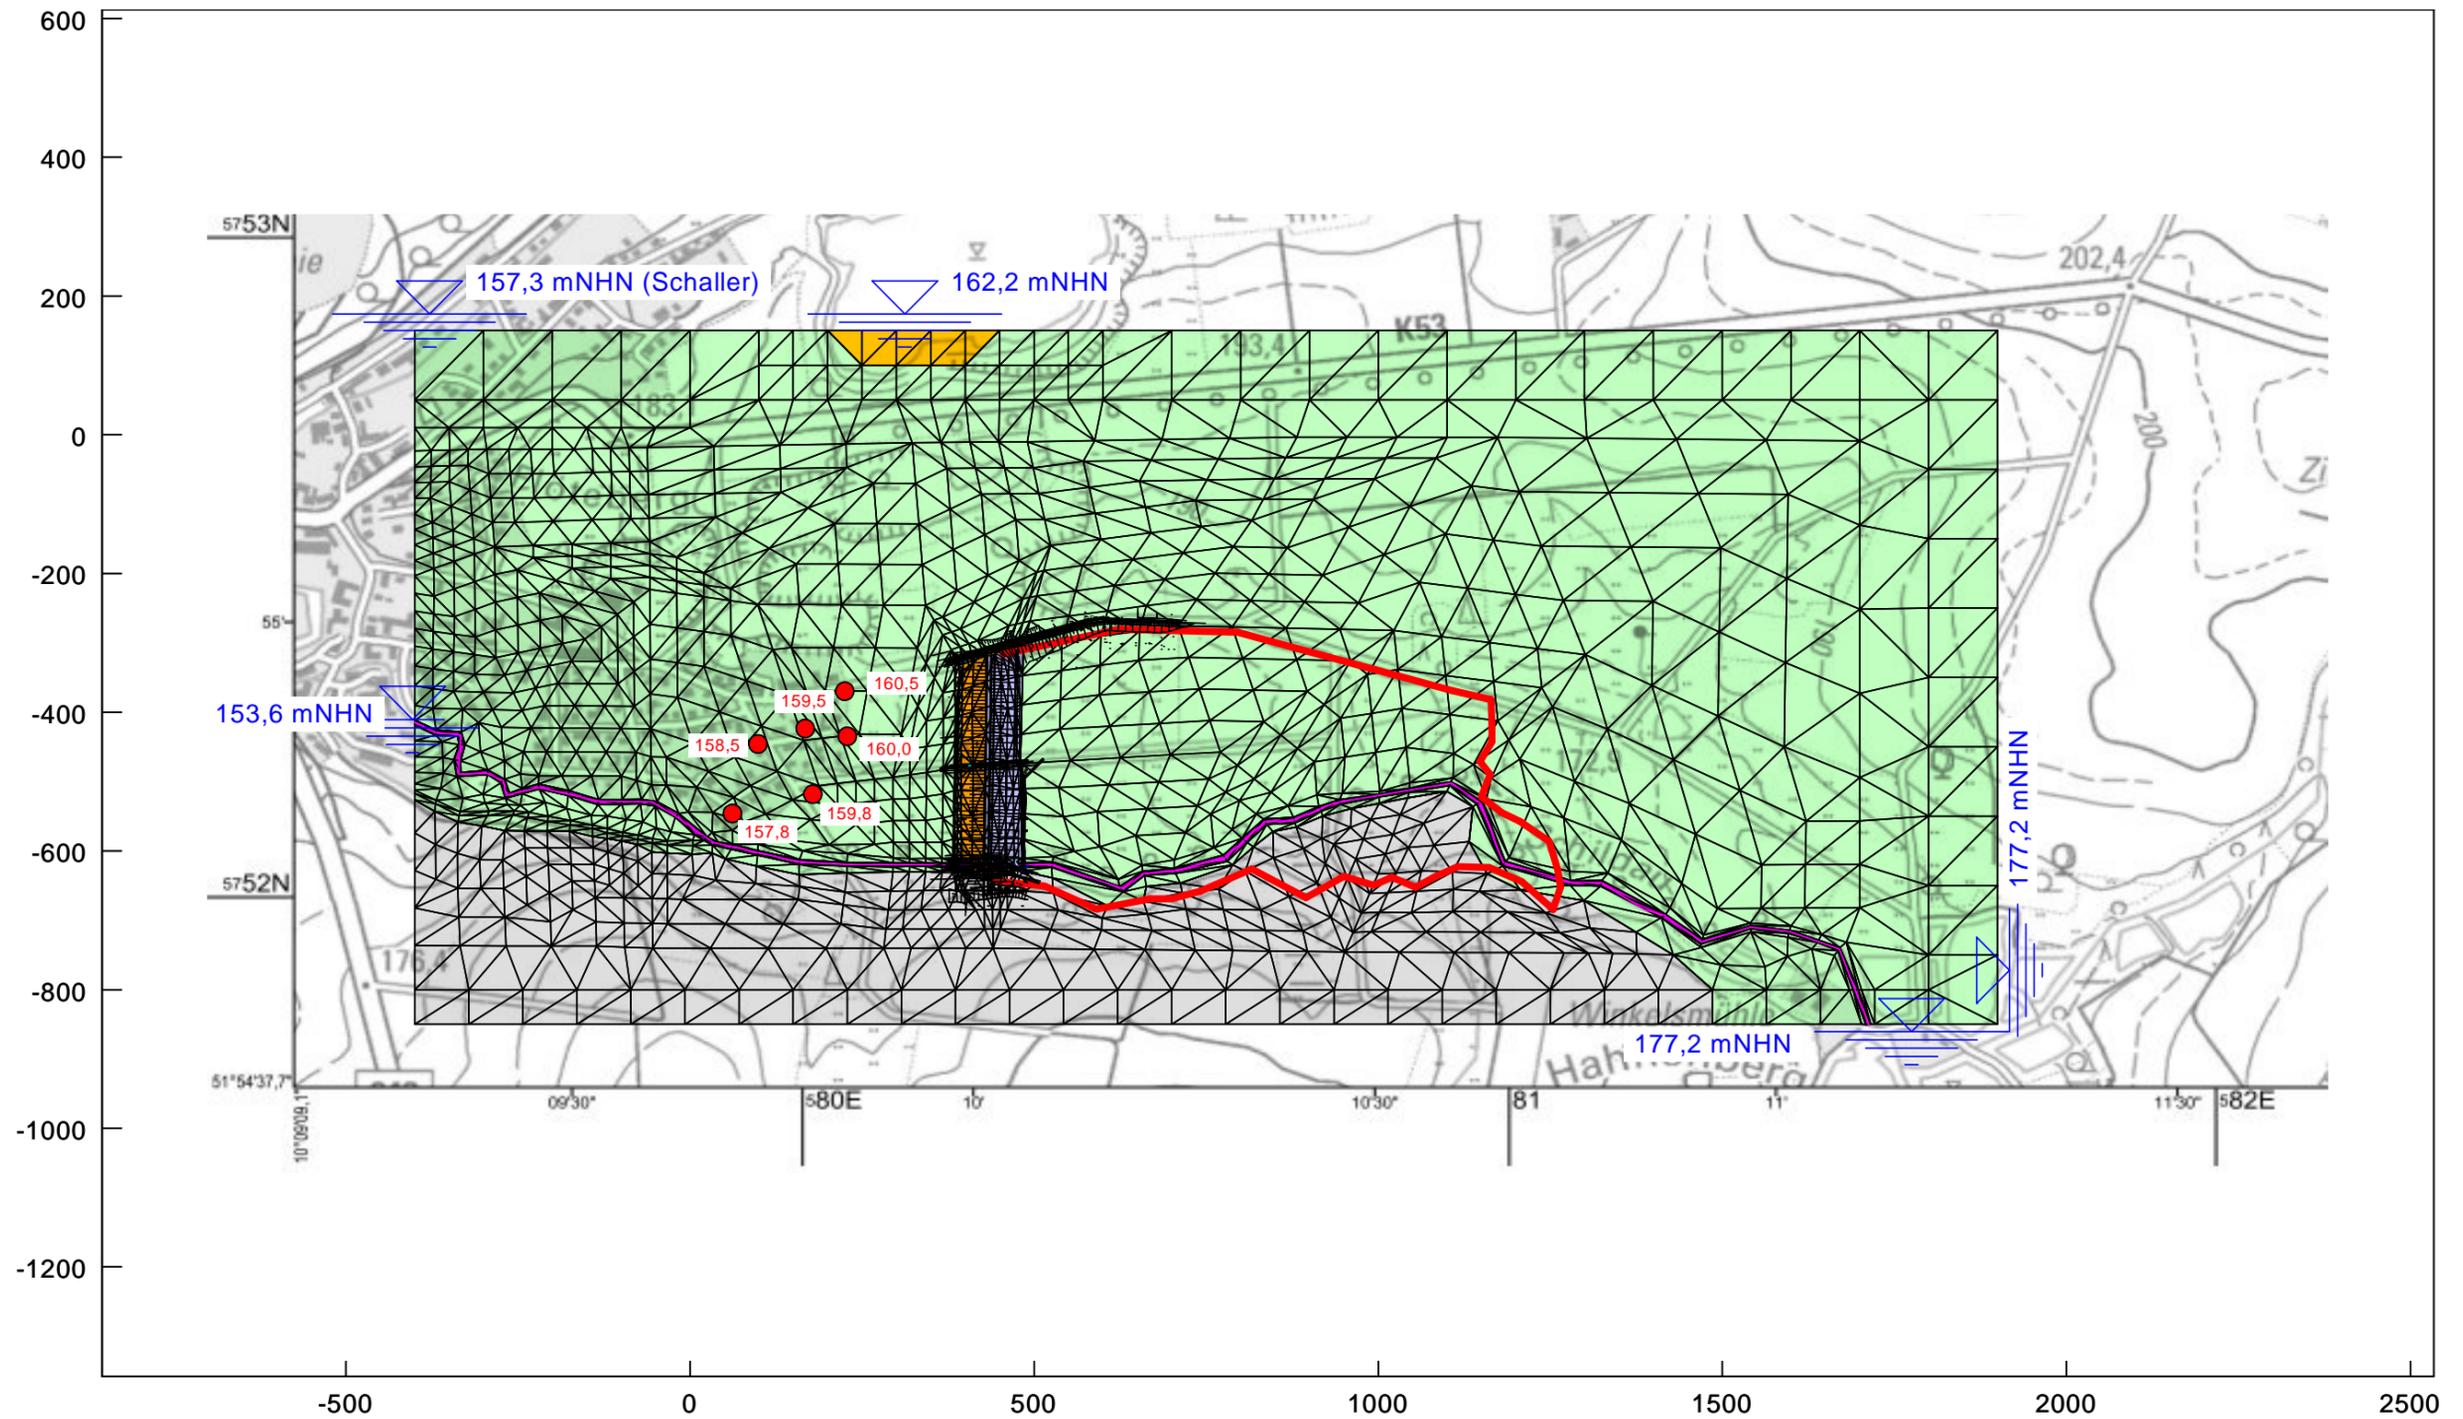
Untergrundhydraulik
 Endzustand mit Damm, Einstau mit Staukurve
 Ganglinien
 Talsperre und Grundwassermessstellen

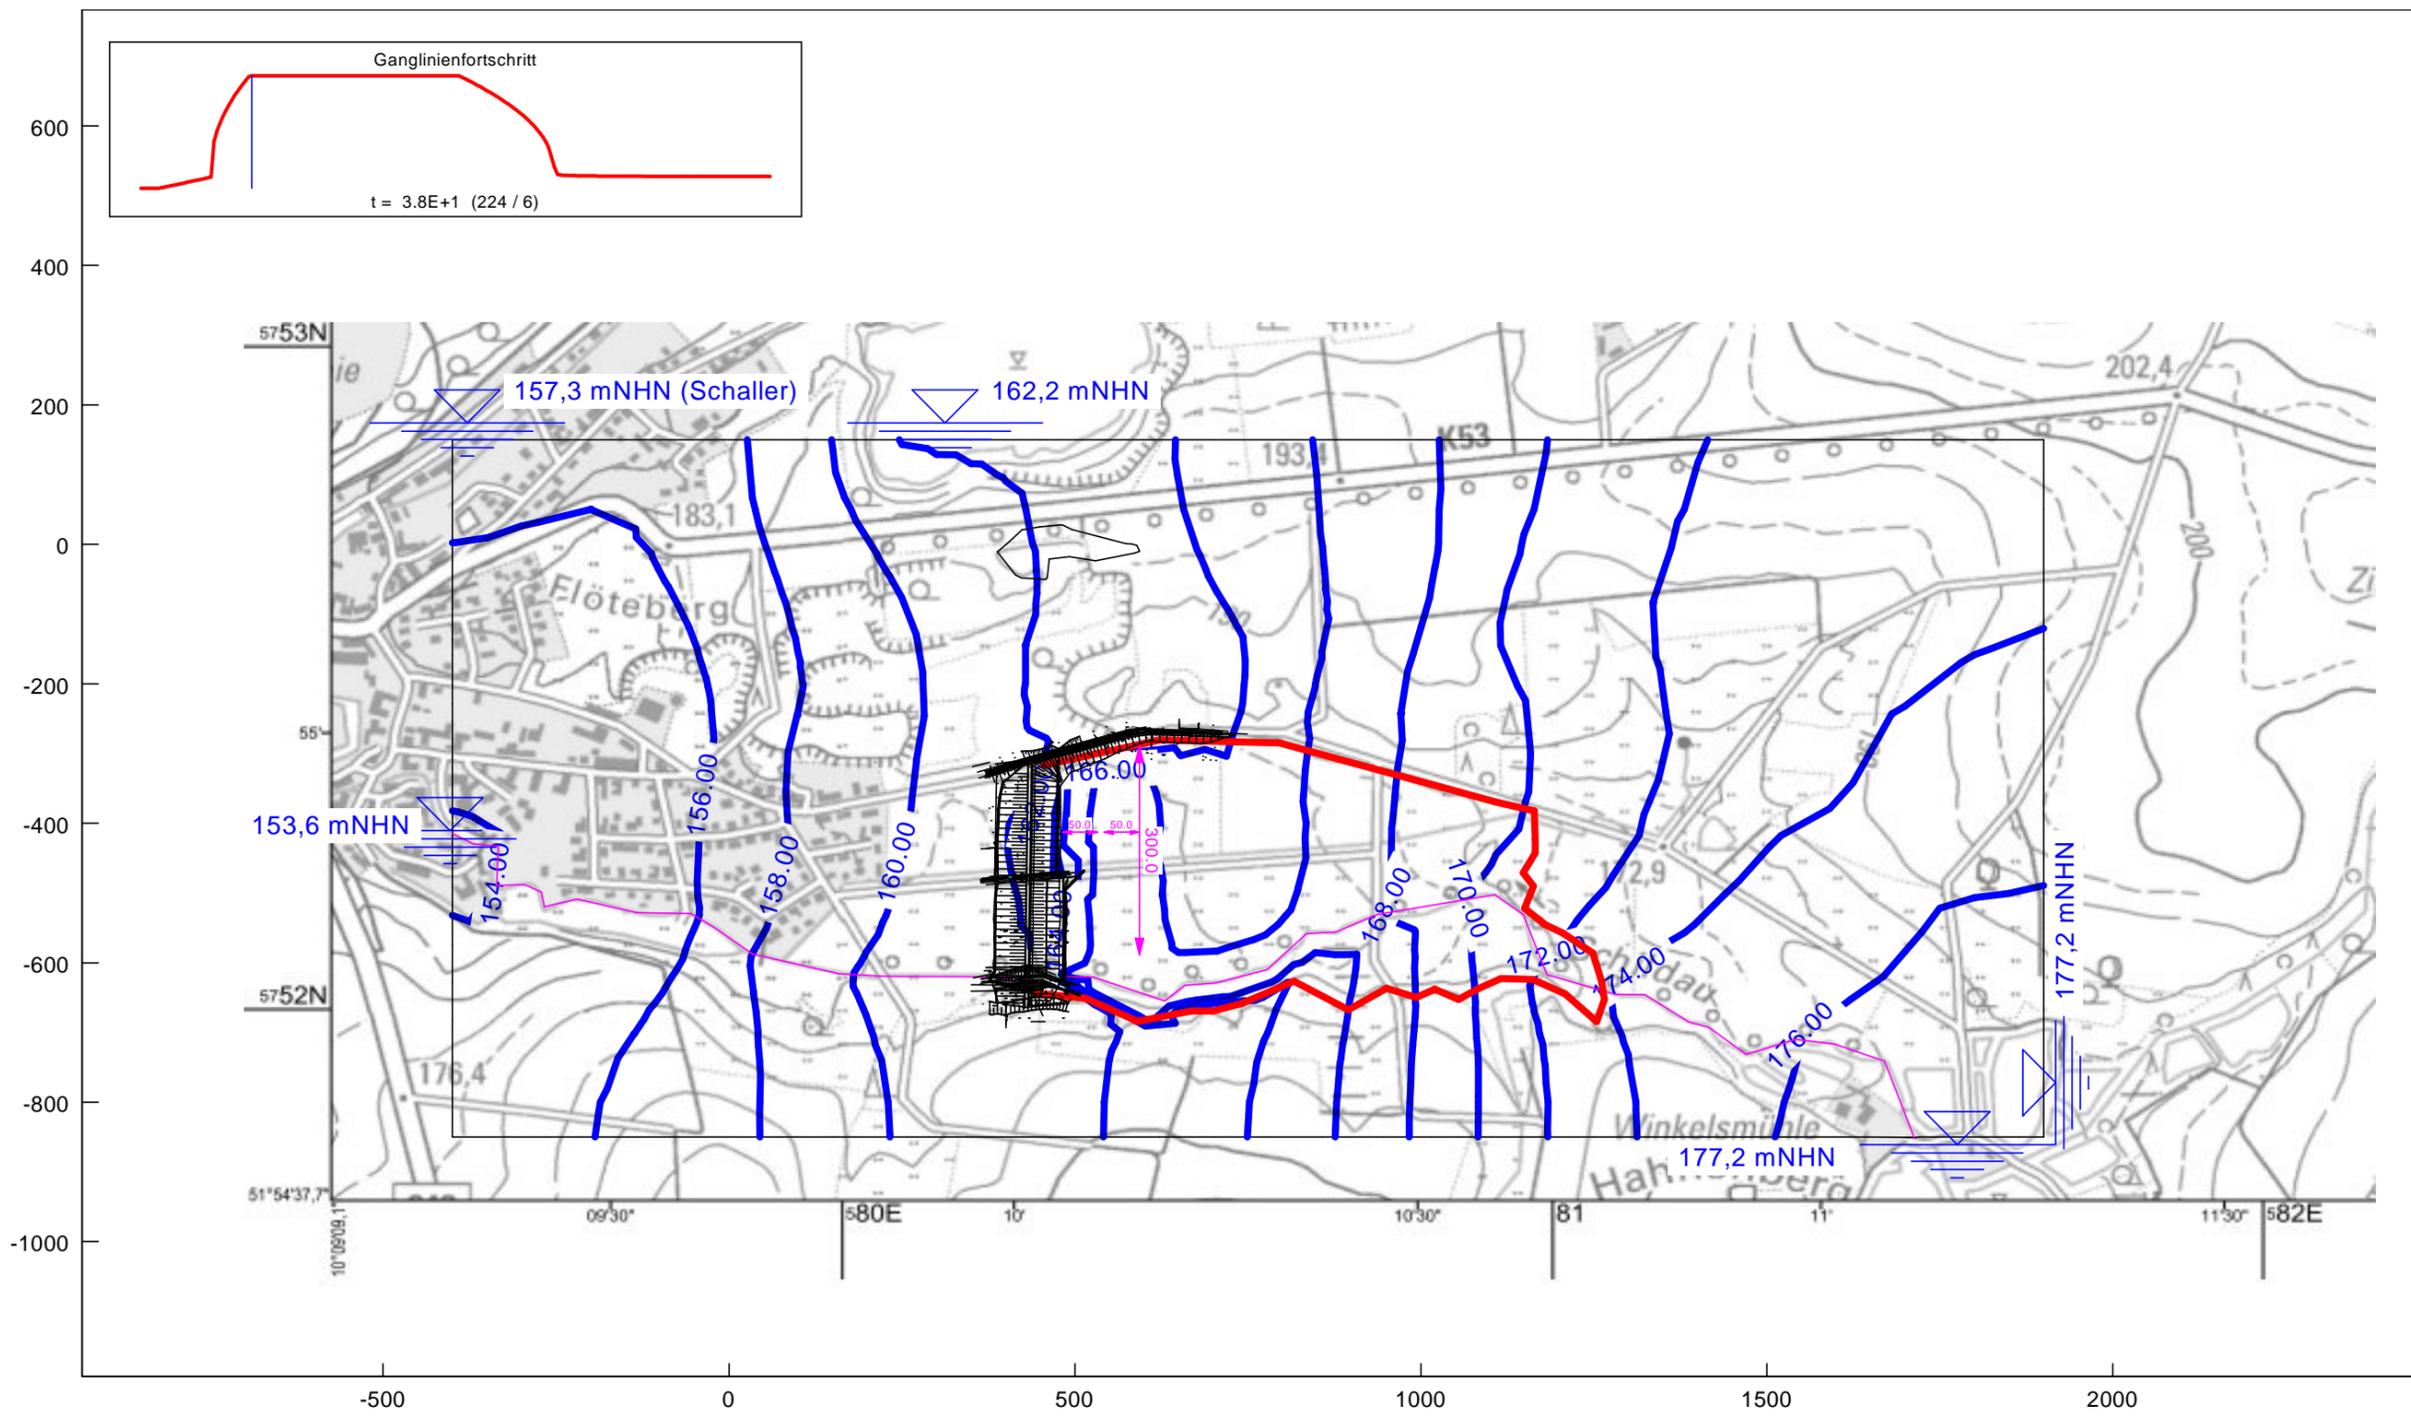
Untergrundhydraulik
 Endzustand mit Fehlstelle in der Beckenfläche
 t = 38 h: Vollstau erreicht
 Linien gleicher Wasserstände

Unterhalb der Fehlstelle ist mit dem Einstau im Becken infolge der Infiltration ein deutlicher Anstieg der Potentiale im Grundwasserleiter zu erkennen. Luftseitig des Damms verändern sich die Potentiale jedoch kaum. Die 160 m-Grundwassergleiche am östlichen Ortsrand von Bornhausen verändert ihre Position kaum. Im Bereich der Bebauung ist nur ein geringfügiger Anstieg der Grundwasserstände um wenige Zentimeter zu erwarten, wie anhand der Ganglinien in Anlage 9.4.5 zu erkennen ist. Dieser Anstieg liegt innerhalb der natürlichen Grundwasserstandsschwankungen (vgl. Anlage 3) und ist vernachlässigbar.

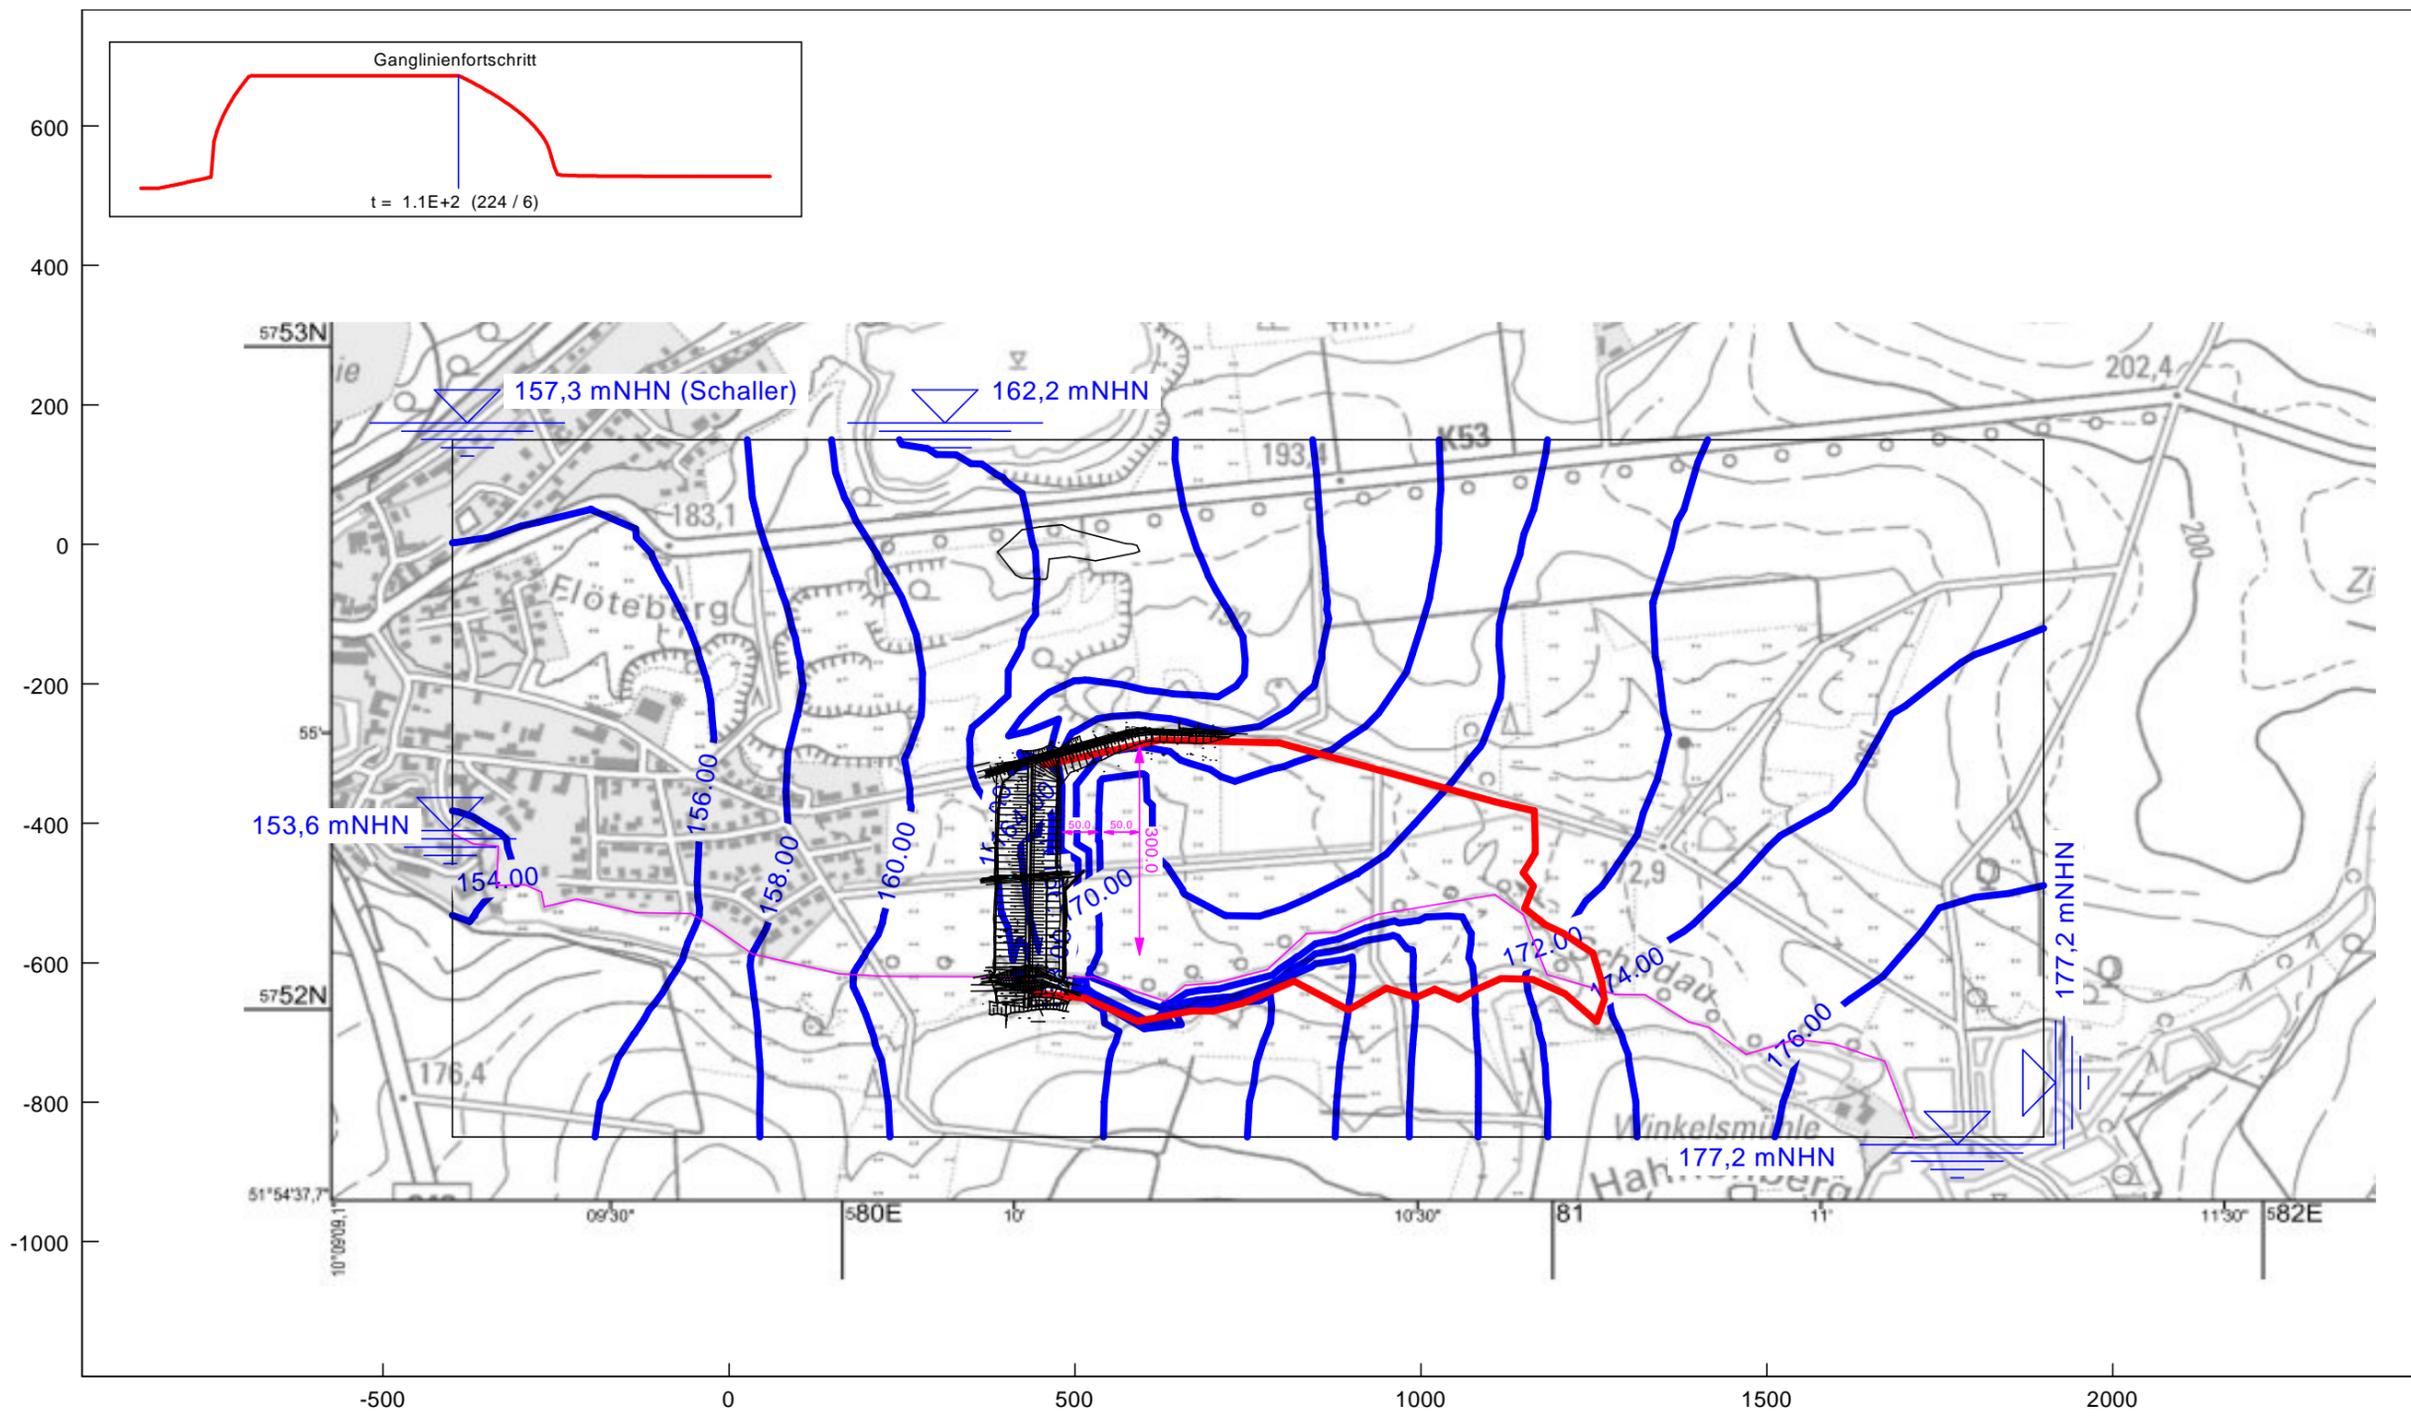
Untergrundhydraulik
 Endzustand mit Fehlstelle in der Beckenfläche
 t = 109 h: Ende Vollstau
 Linien gleicher Wasserstände

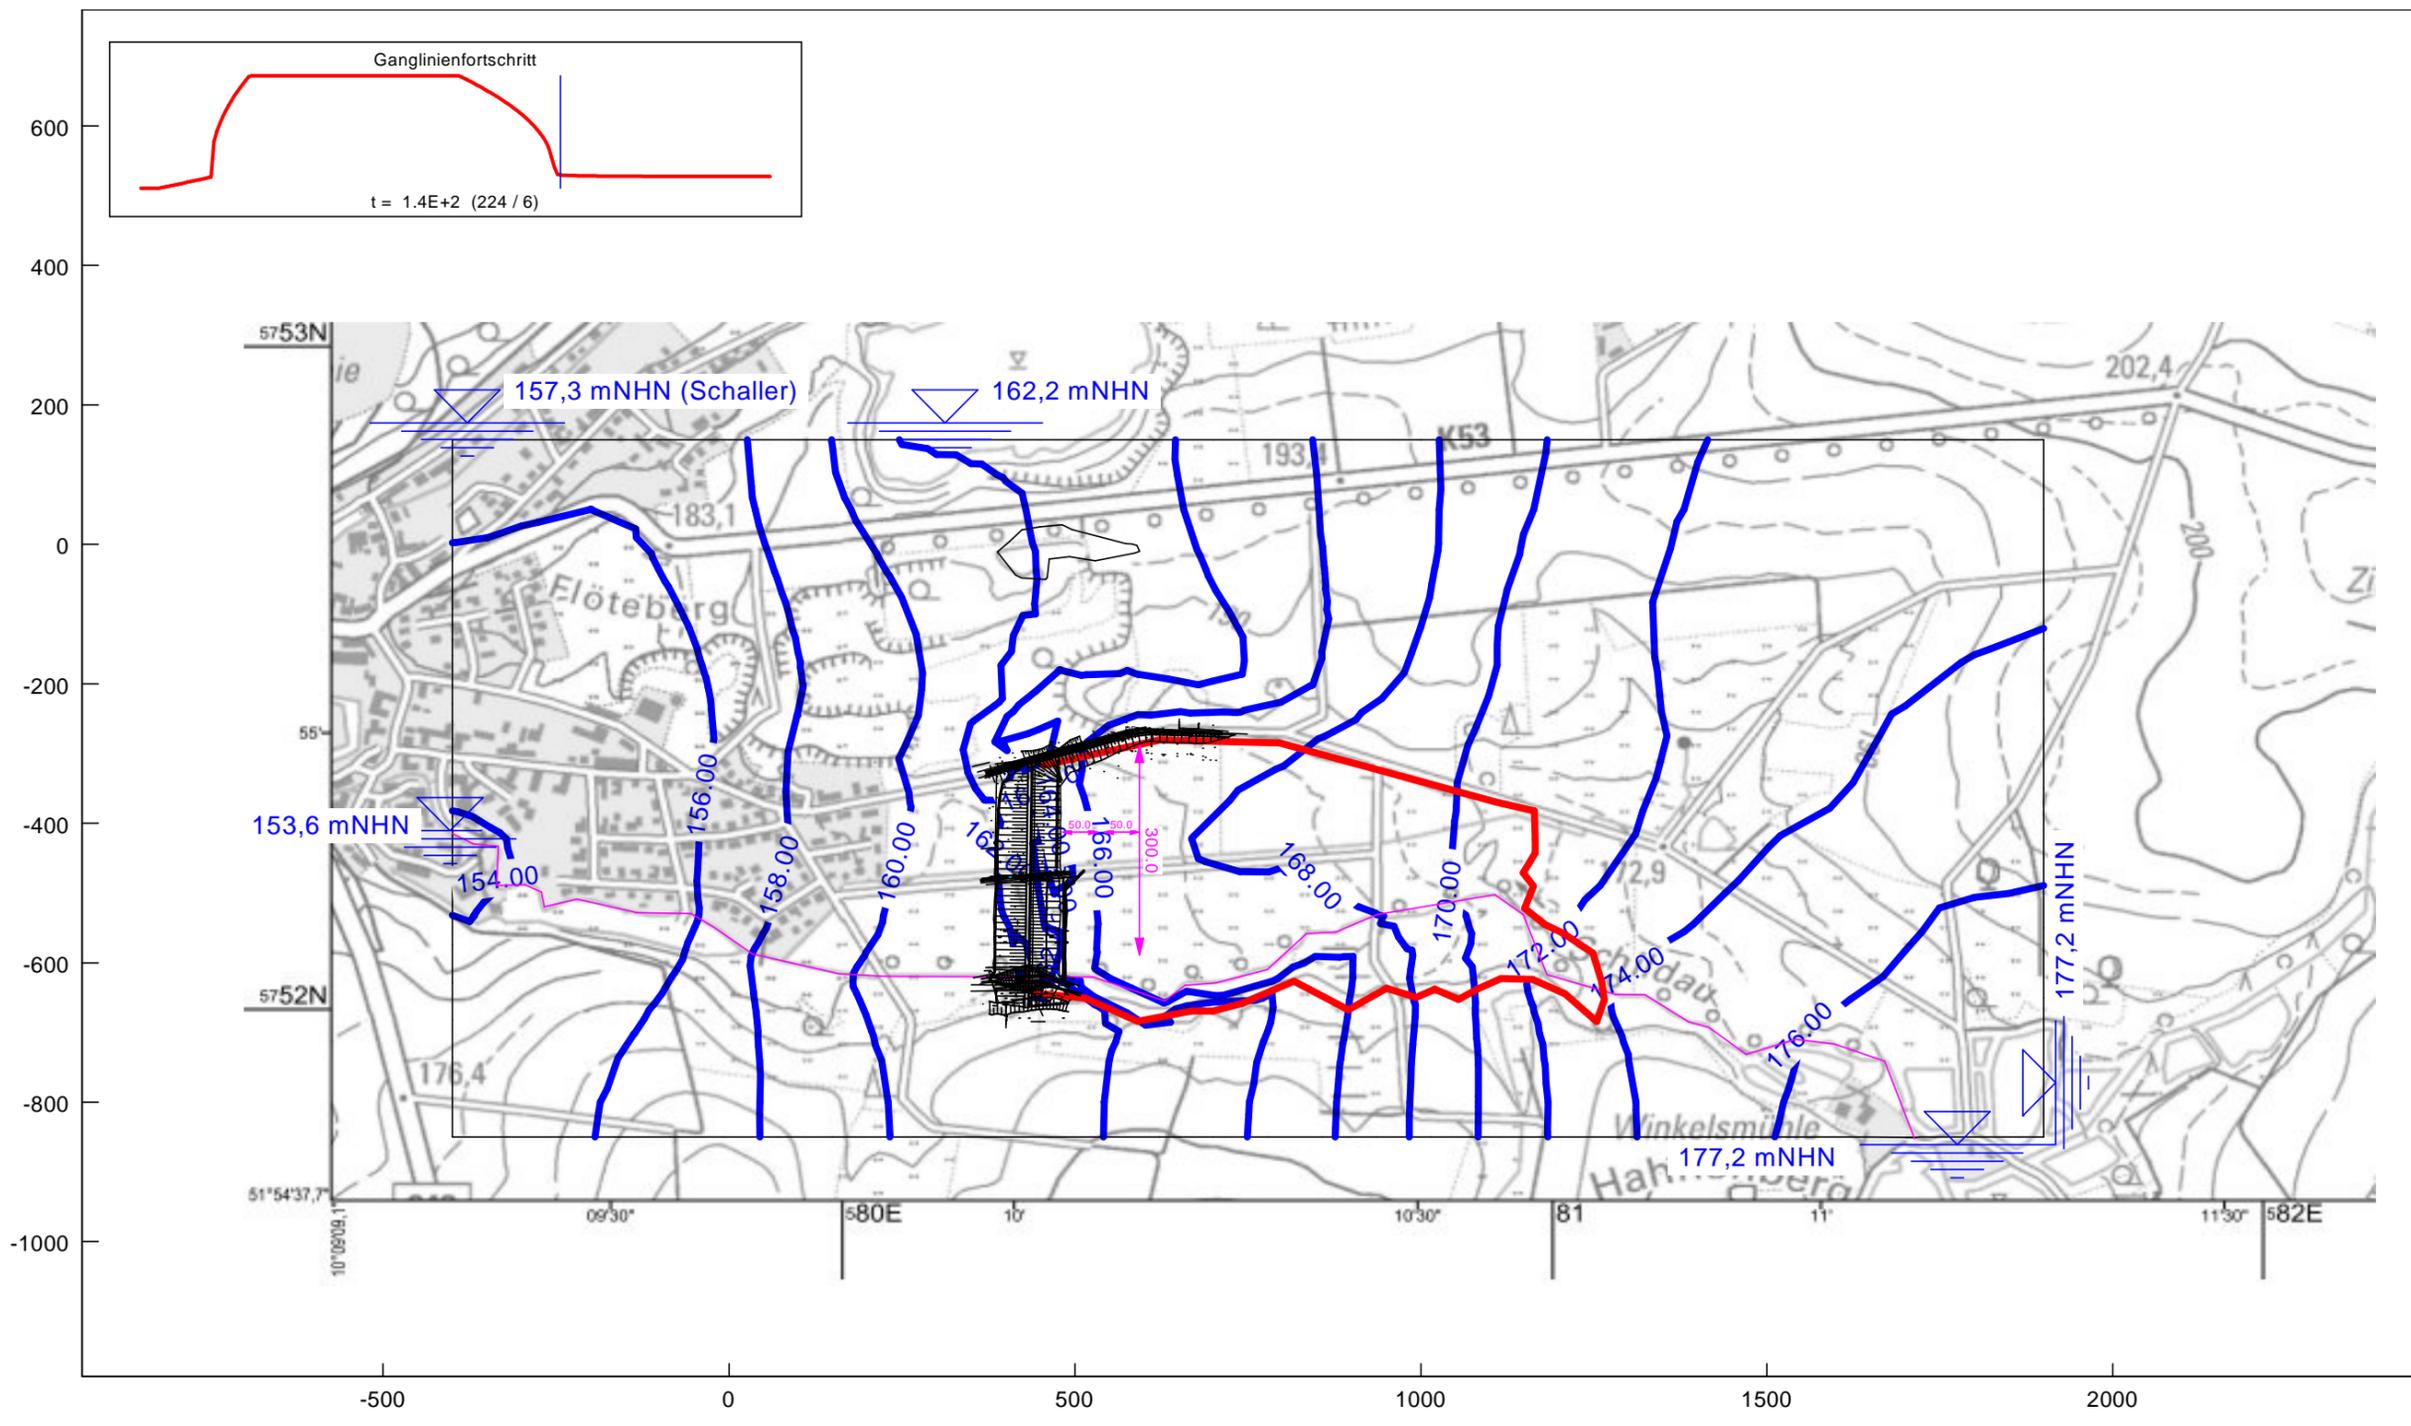
Untergrundhydraulik
 Endzustand mit Fehlstelle in der Beckenfläche
 t = 144 h: Becken entleert
 Linien gleicher Wasserstände

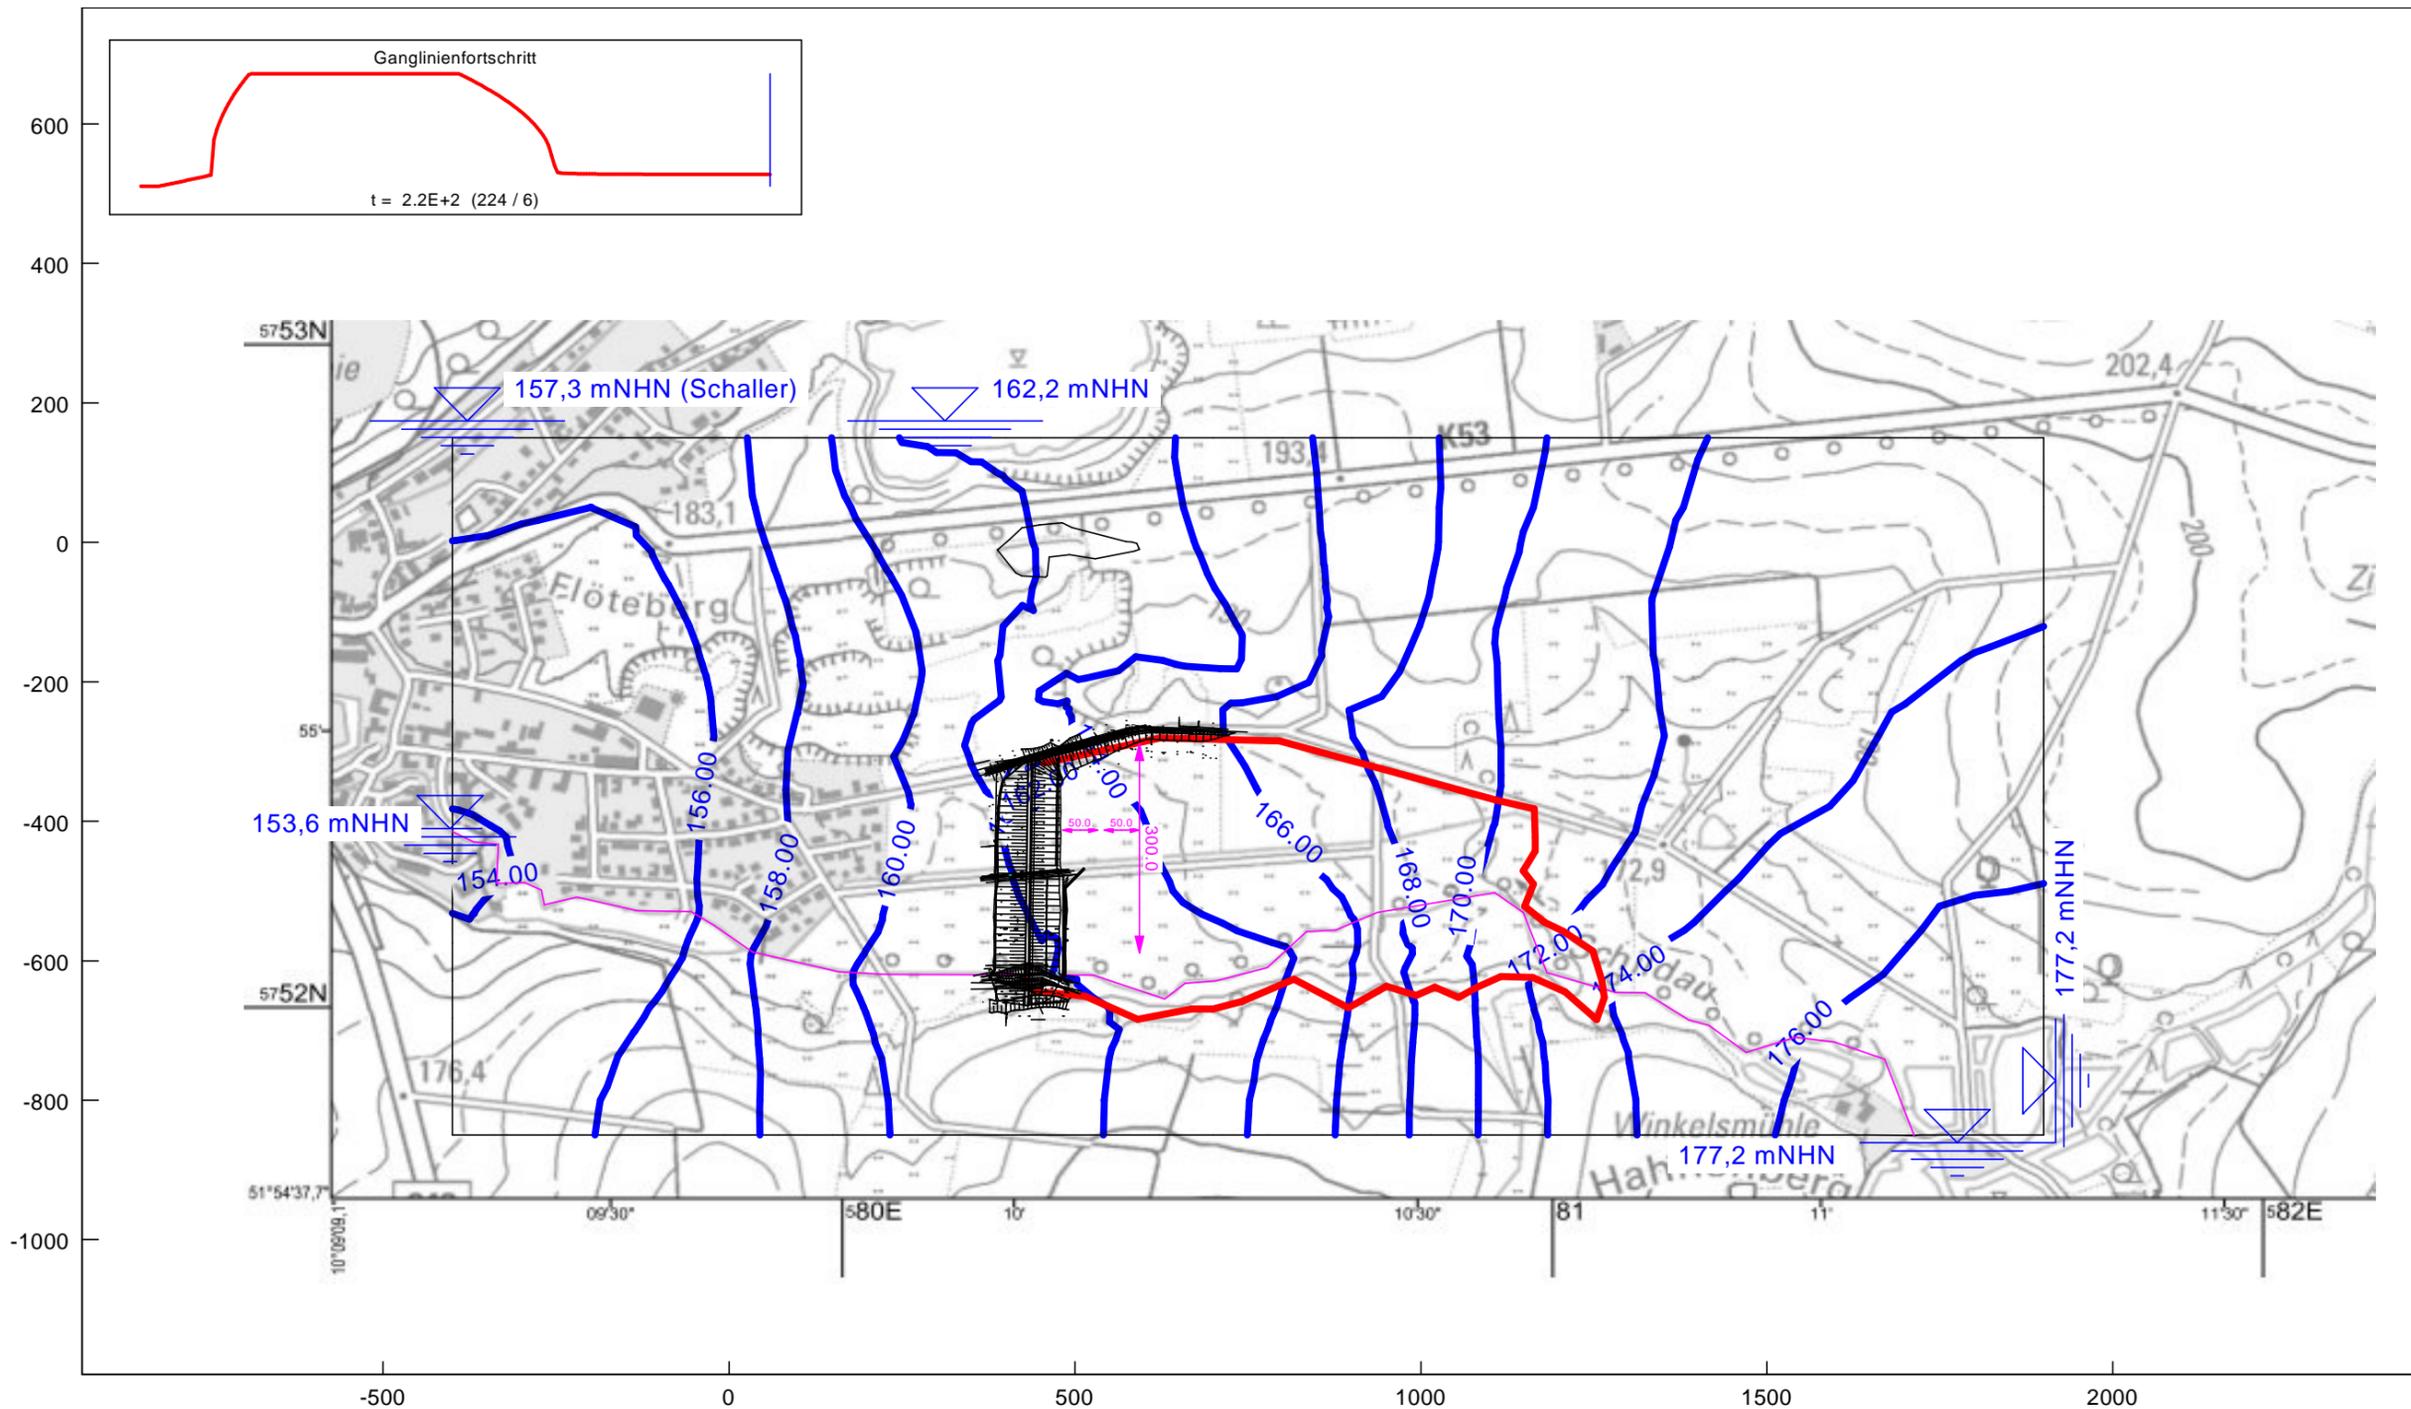
Untergrundhydraulik
 Endzustand mit Fehlstelle in der Beckenfläche
 t = 216 h: Becken entleert + 3 Tage
 Linien gleicher Wasserstände

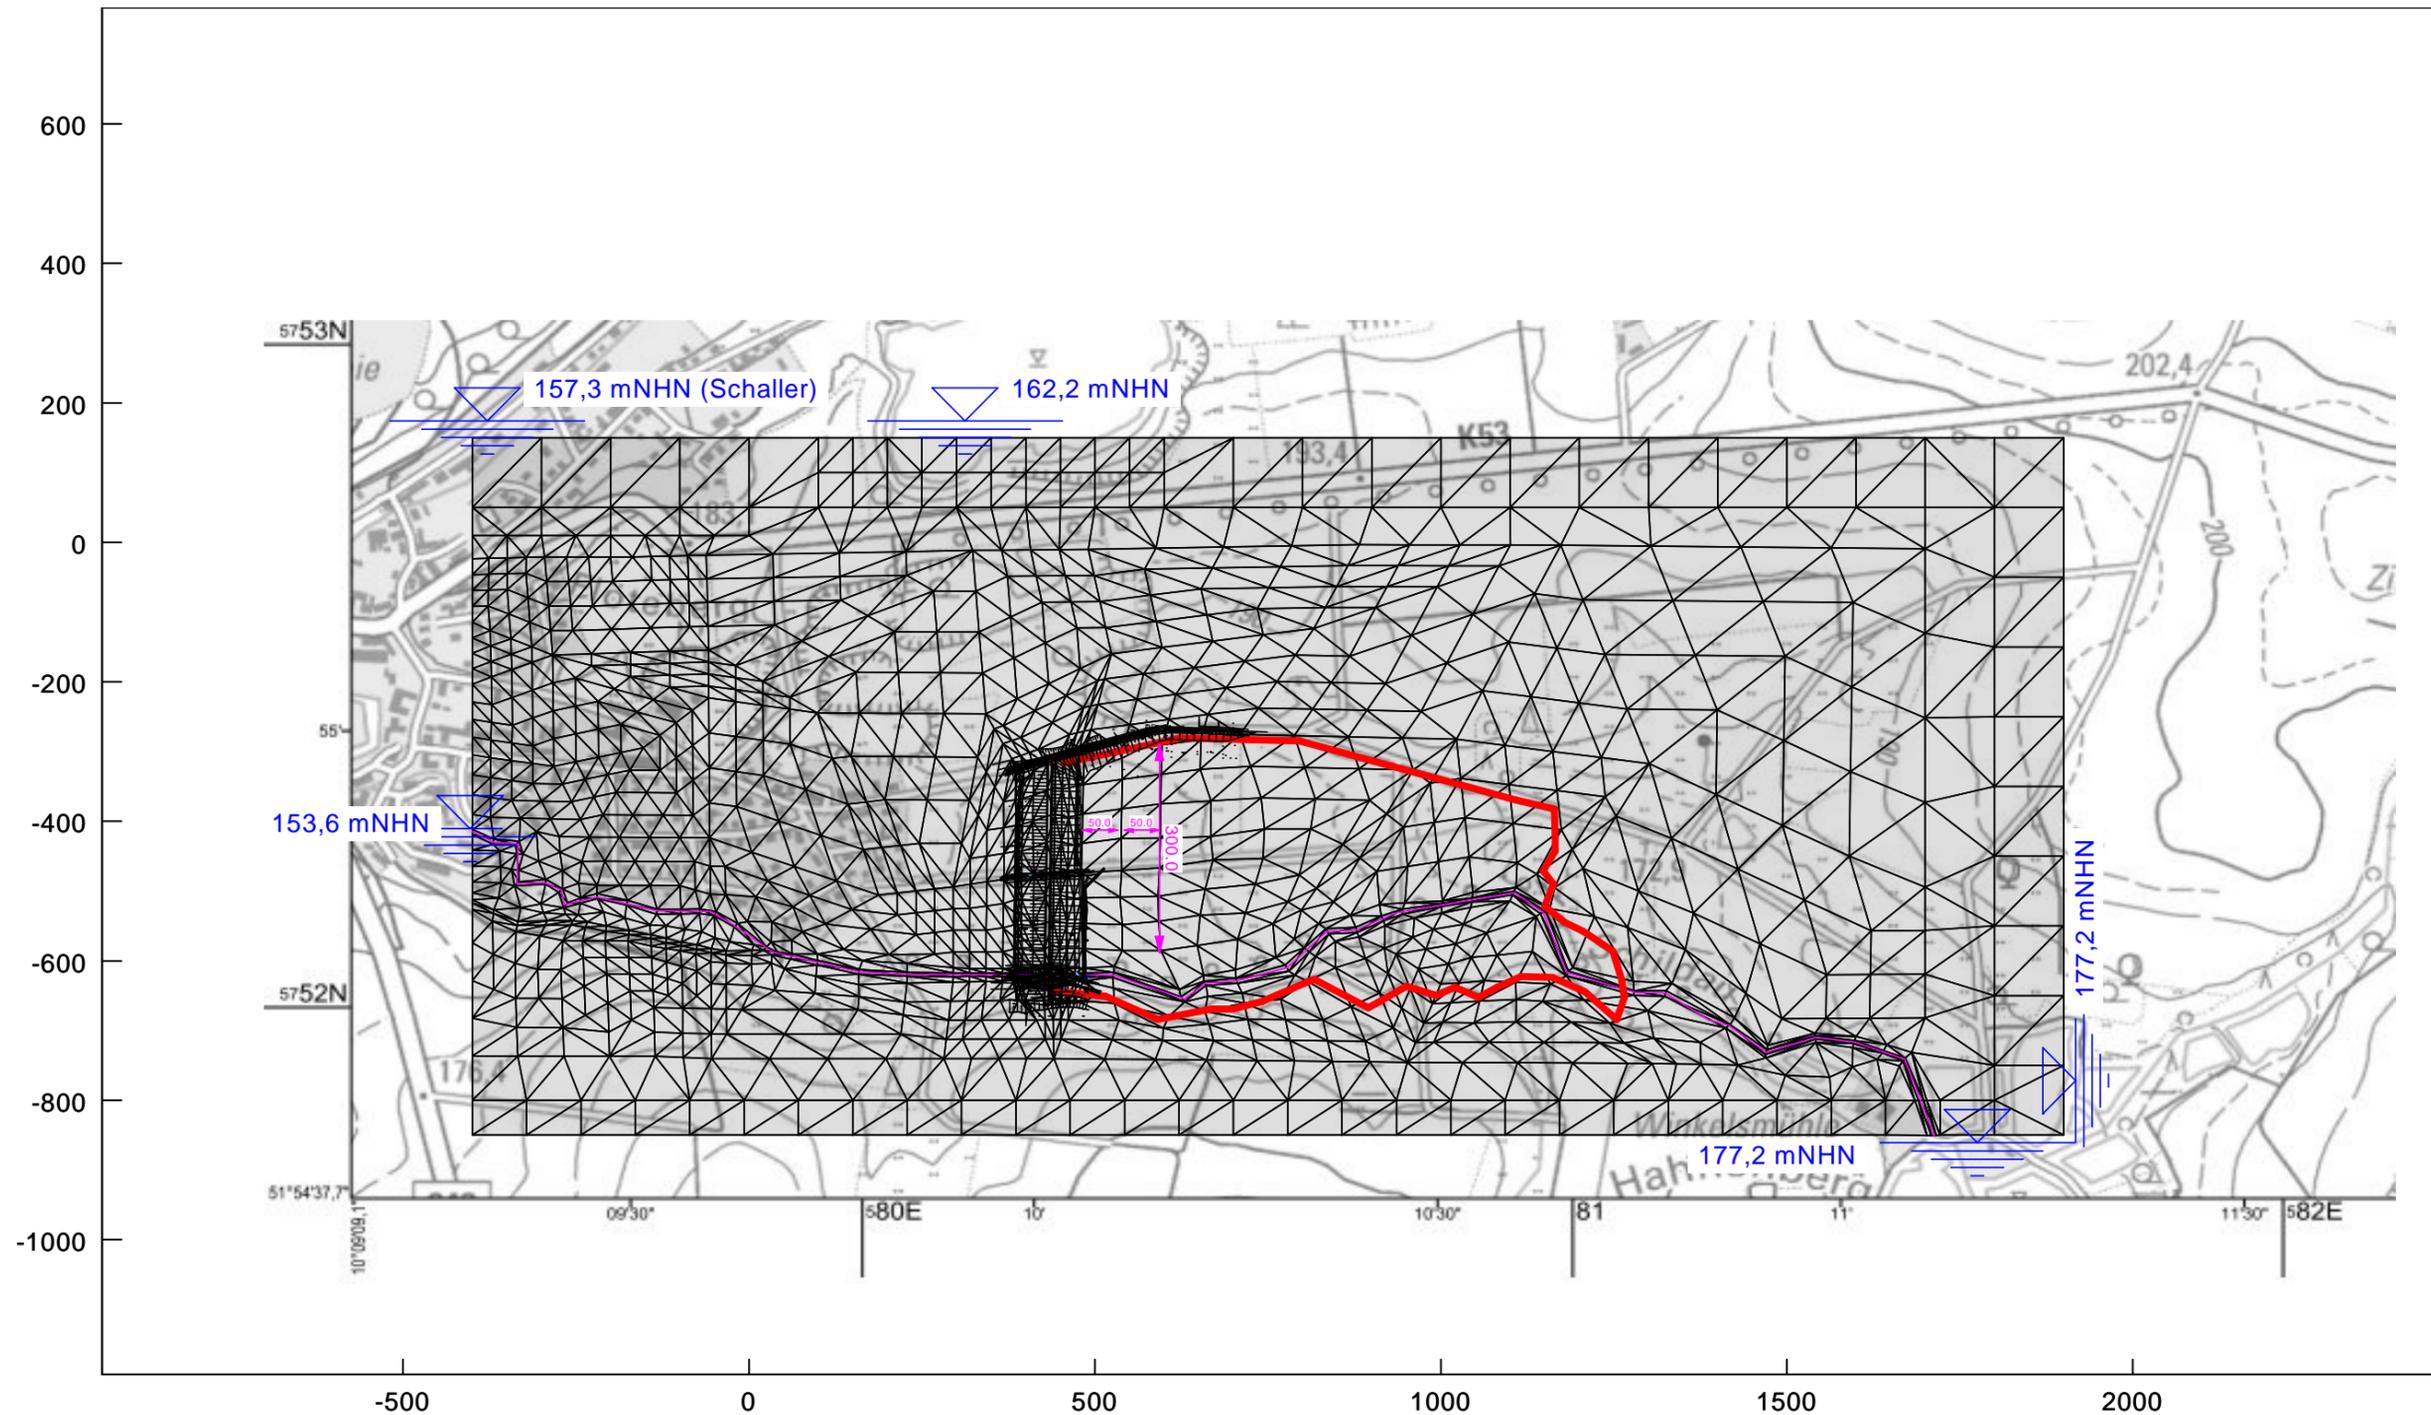
Untergrundhydraulik
 Endzustand mit Fehlstelle in der Beckenfläche
 Ganglinien
 Talsperre und Grundwassermessstellen
