**Isek Hillerheide  
Bau des Hillersees in Recklinghausen**

Heft 11:  
Untersuchung der Auswirkung des Vorhabens  
auf den CKW Schaden – Maybacher Heide

Björnsen Beratende Ingenieure GmbH  
Niederlassung Dortmund  
Freie-Vogel-Straße 369, 44269 Dortmund  
Telefon +49 231 5677099-0, [bce-dortmund@bjoernsen.de](mailto:bce-dortmund@bjoernsen.de)  
Mai 2021, sre19261.15

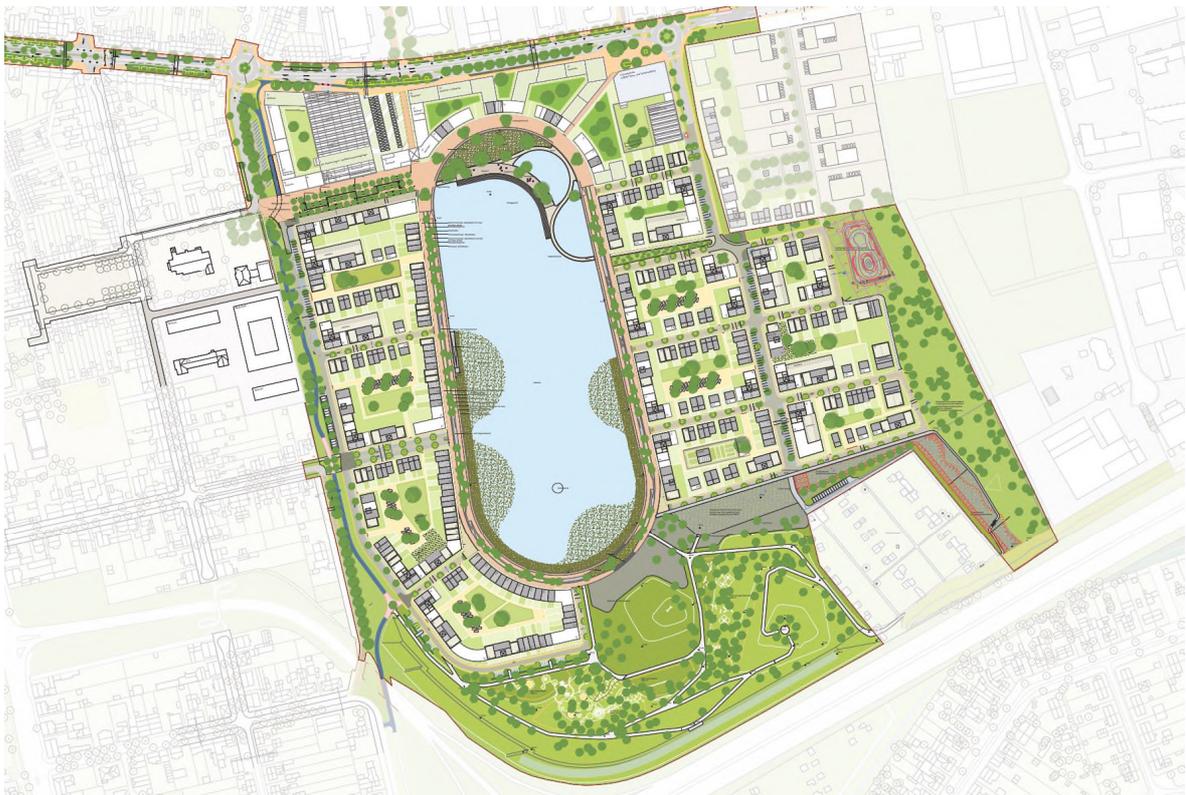
Abbildung 1: Ausschnitt Masterplan mit zentraler Darstellung des „Hillersees“ auf dem Areal der ehemaligen Trabrennbahn (Stand: Feb 2021)

Im Zuge der Umwidmung des Geländes des ehemaligen Trabrennbahnareals in Recklinghausen sieht der Masterplan im Zentrum die Herstellung eines Sees vor. Der geplante See hat als städtebauliches Element gestaltende Funktion (Abbildung 1).

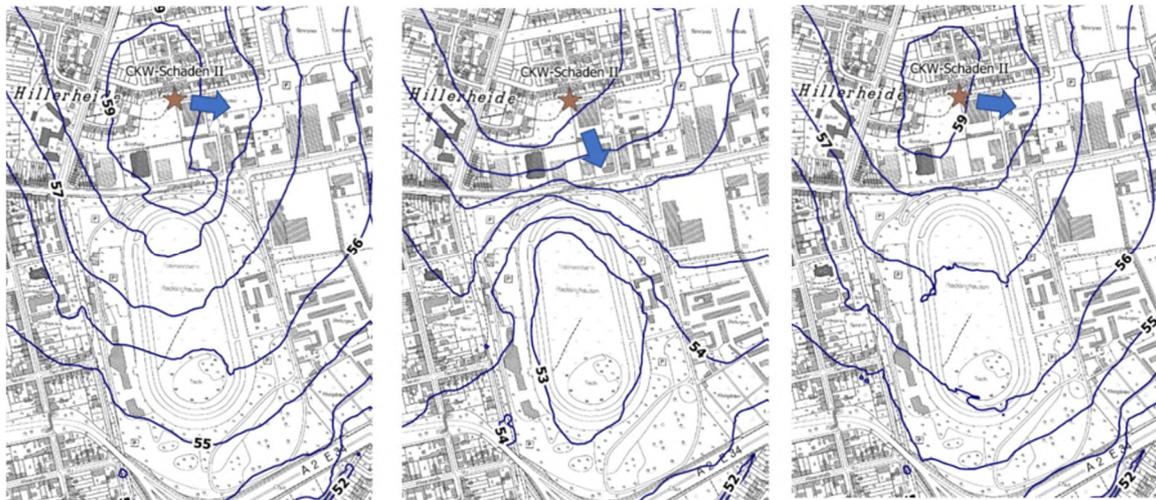
Abbildung 2: Berechnete Grundwassergleichen der freien Oberfläche für die betrachteten Zustände. Ist-Zustand (links), Bau-Zustand (mitte) und Plan-Zustand (rechts). Die Pfeile symbolisieren die Strömungsrichtung

Modellvariante mit dem Grundwassermodell aufgebaut und analysiert. Da die Wasserhaltung etwa ein bis anderthalb Jahre andauern wird, können der Bauzustand ebenso wie der Ist- und der Plan-Zustand als stationäre Strömungskonfigurationen abgebildet werden. Auf der Fläche des geplanten Sees (Bereich der Wasserhaltung) wurde eine Randbedingung angesetzt, die das Grundwasser gemäß des oben dargestellten Wasserhaltungskonzepts bis auf eine Höhe von 52,5 m NHN absenkt.

Aus dem Vergleich des Ist-Zustands mit dem Bau-Zustand kann die Grundwasserabsenkung als Differenz der beiden Grundwasseroberflächen ermittelt werden. Im Bereich des CKW-Schadens erfolgt durch die Grundwasserhaltung eine Absenkung von weniger als 0,85 m. Diese Absenkung ist geringer als der saisonale Grundwasserschwankungsbereich. Daher kann aus dieser Wirkung der Wasserhaltung keine signifikante Einwirkung auf den CKW-Schaden begründet werden.

Die in Abbildung 2 dargestellten Zustände können nun im Hinblick auf die Strömungsrichtung und die auftretenden Abstandsgeschwindigkeiten im Grundwasser ausgewertet und verglichen werden. Dazu sind in Abbildung 3 Schlierenplots dargestellt, die die Grundwasserströmung im kreidezeitlichen Em-schermergel visualisieren. Die Schlieren stellen die berechneten Filtergeschwindigkeiten in der Kartenebene dar. In Abbildung 3 sind der Ist-Zustand und der Bau-Zustand als Schlierenplots dargestellt.

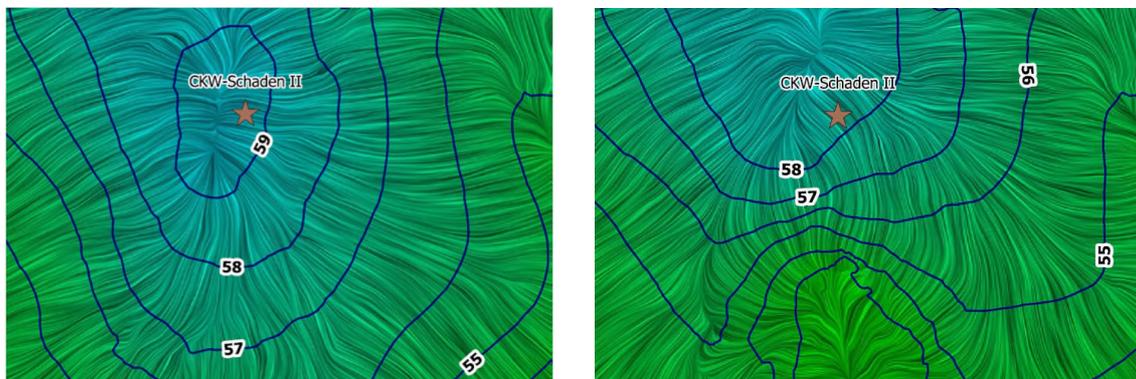
Abbildung 3: Schlierenplots für den Ist-Zustand (links) und den Plan-Zustand (rechts) der GW-Strömung im Emschermergel

Im Ist-Zustand strömt das Grundwasser von der CKW-Schadensfläche v.a. in östliche/ost-südöstliche Richtung ab. Im Bauzustand strömt das Grundwasser in südliche /süd-südöstliche Richtung ab. Für ein Modellelement im Bereich des CKW-Schadens wurden die Filtergeschwindigkeiten in Tabelle 1 dargestellt. Für den maßgeblichen Grundwasserleiter der Kreide (geklüfteter Emschermergel) ist im Modell ein  $k_f$ -Wert von  $1 \cdot 10^{-6}$  m/s als Gebirgsdurchlässigkeit angesetzt und in der Kalibrierung bestätigt worden. Dieser kann lokal auch geringer sein, was bei der Erkundung des Schadens dokumentiert wurde.
