Gefährdungsabschätzung zum Verbleib von Oberboden und Fundamenten

Ersatzneubau der 110-kV-Leitungsverbindung
zwischen Metternich und Erbach

**Gefährdungsabschätzung zum Verbleib von
Oberboden und Fundamenten der Masten
181, 182 und 189 der Bl. 0100**

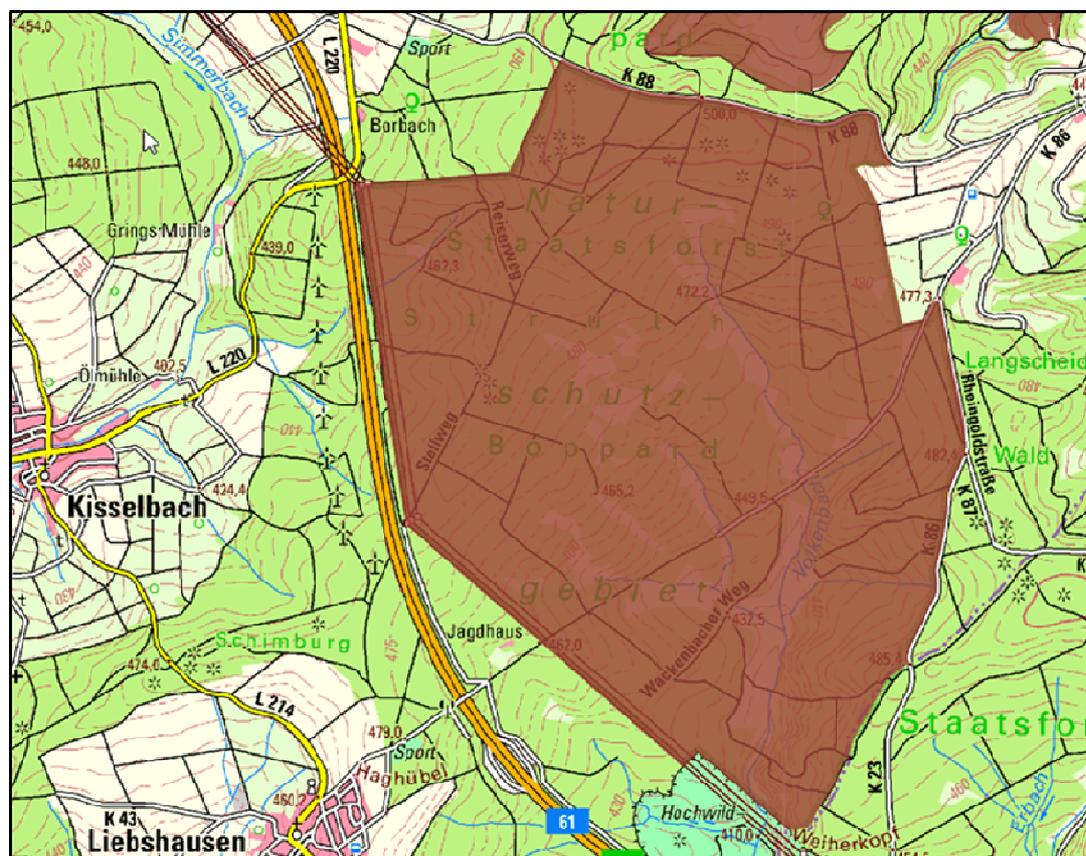
Abbildung 1: Darstellung FFH-Gebiet „NSG Struth“ (braun markierte Fläche)

Im Zuge des Ersatzneubaus der 110-kV-Hochspannungsfreileitung Pkt. Metternich bis Pkt. Erbach (Bl. 1380) wird die Bestandsleitung Bl. 0100 zurückgebaut. Hierbei werden unter anderem bestehenden Masten durch neue Masten in einem FFH-Gebiet „NSG Struth“ (vgl. Abbildung 1) ersetzt.
