**Striegistalradweg
Hainichen - Niederstriegis, 2. - 6. BA**

**Prüfung Habitataignung Bachneunauge in
vorgesehenen Querungsbereichen des
Radwegs mit der Striegis im Bereich
geplanter Brückensanierungen (Bauwerk
im BA 2.1 sowie Bauwerke 01, 03, 09, 12,
19 und 21)**

- Abschlussbericht -

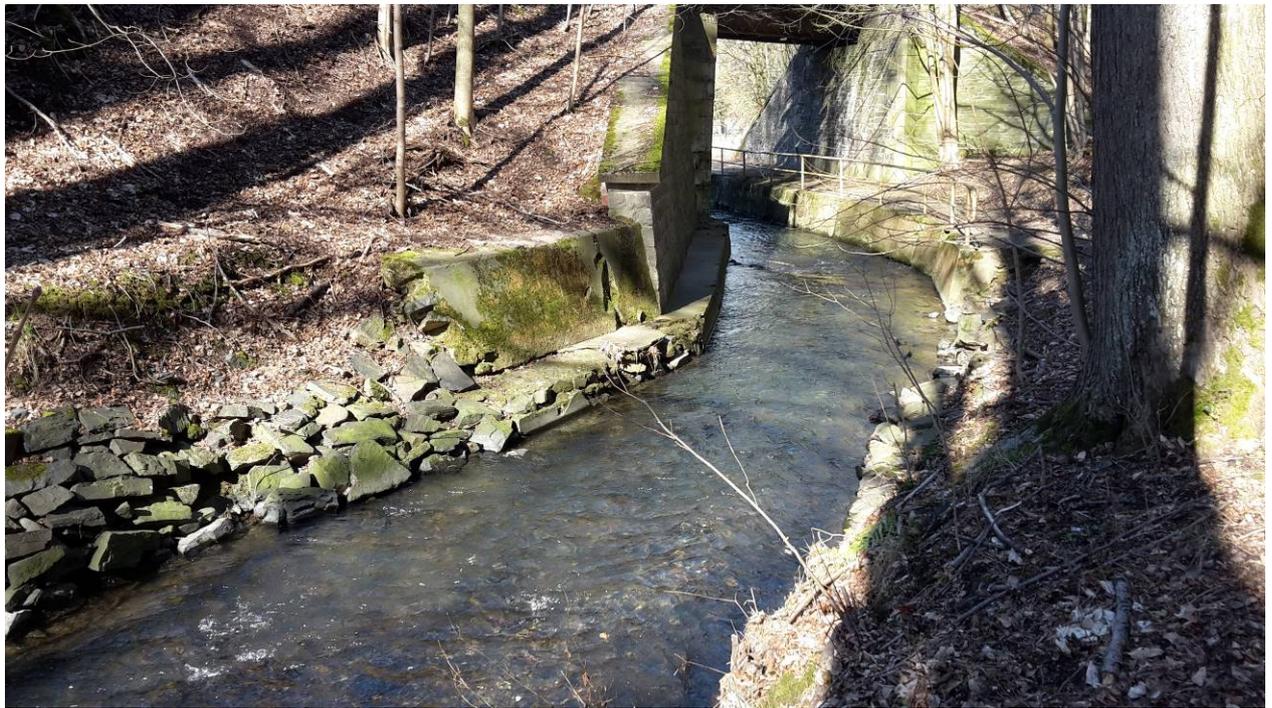
Blick von oberhalb auf das Bauwerk über die Kleine Striegis in Fließrichtung (09.03.2022)

Bauabschnitt / Bauwerks-Nummer:	2.1
Bezeichnung:	Brücke über die Kleine Striegis bei Crumbach
Datum:	09.06.2022
Nachweis Bachneunauge:	nein
Bemerkungen:	
<ul style="list-style-type: none"> - Substrat überwiegend grobsteinig, nahezu keine kiesig-sandigen Bereiche, nur sehr lokal - unter der Brücke lokal ausgespült auf Tiefe größer 1 m - keine Kolke mit Detritus und größeren organischen Bestandteilen im Umfeld der Brücke vorhanden - Feinsedimentablagerungen auf Steinen - aufgrund der Strukturen keine geeigneten Habitat-Bereiche für Larven des Bachneunauges im Brücken-Umfeld vorhanden - Querder wurden mittels kick-sampling nicht nachgewiesen - Nachweise von <i>Halesus spec.</i> und <i>Ephemera danica</i>

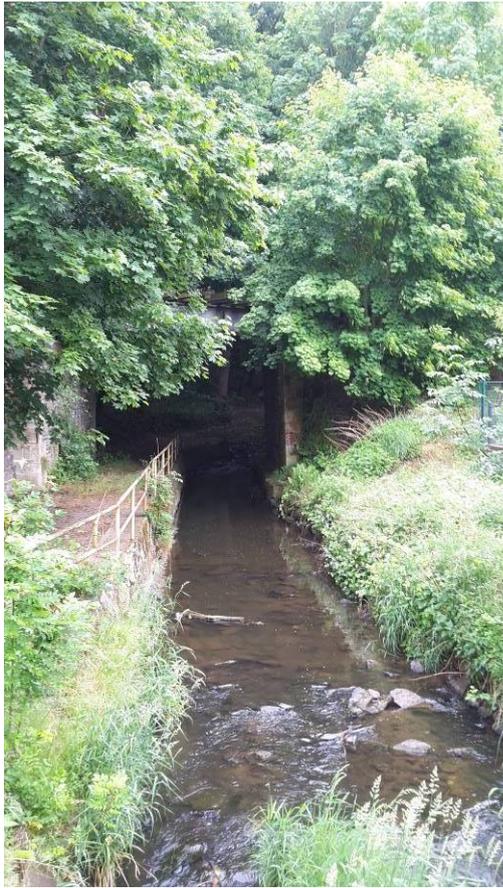
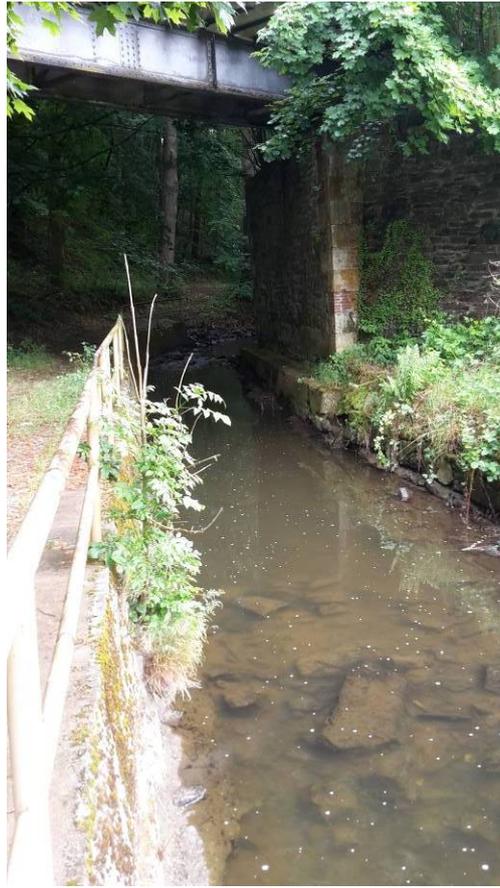
Blick stromauf unterhalb Bauwerk (links) und unter Bauwerk (rechts) auf die Kleine Striegis (09.06.2022)

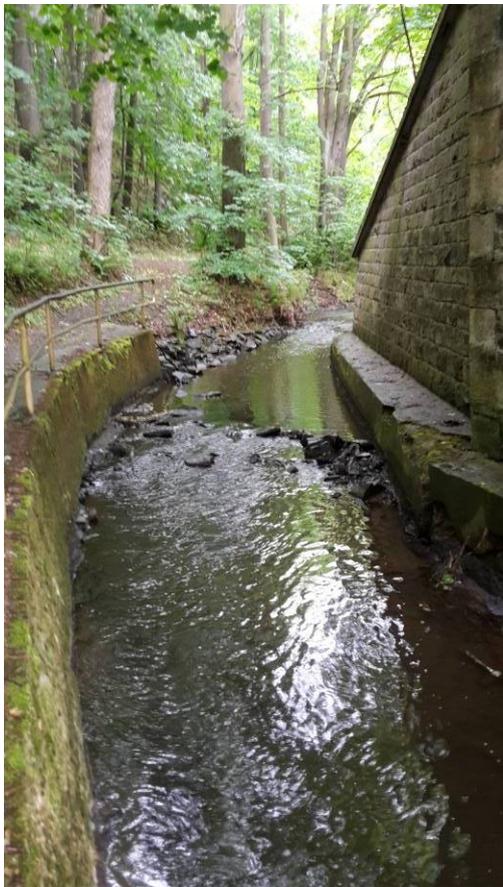
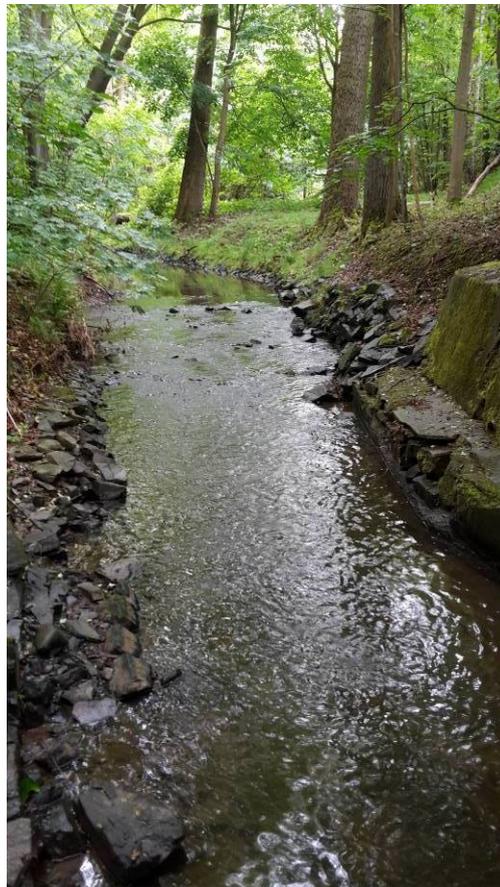
Blick stromauf unter Bauwerk (links) und oberhalb Bauwerk (rechts) auf die Kleine Striegis (09.06.2022)

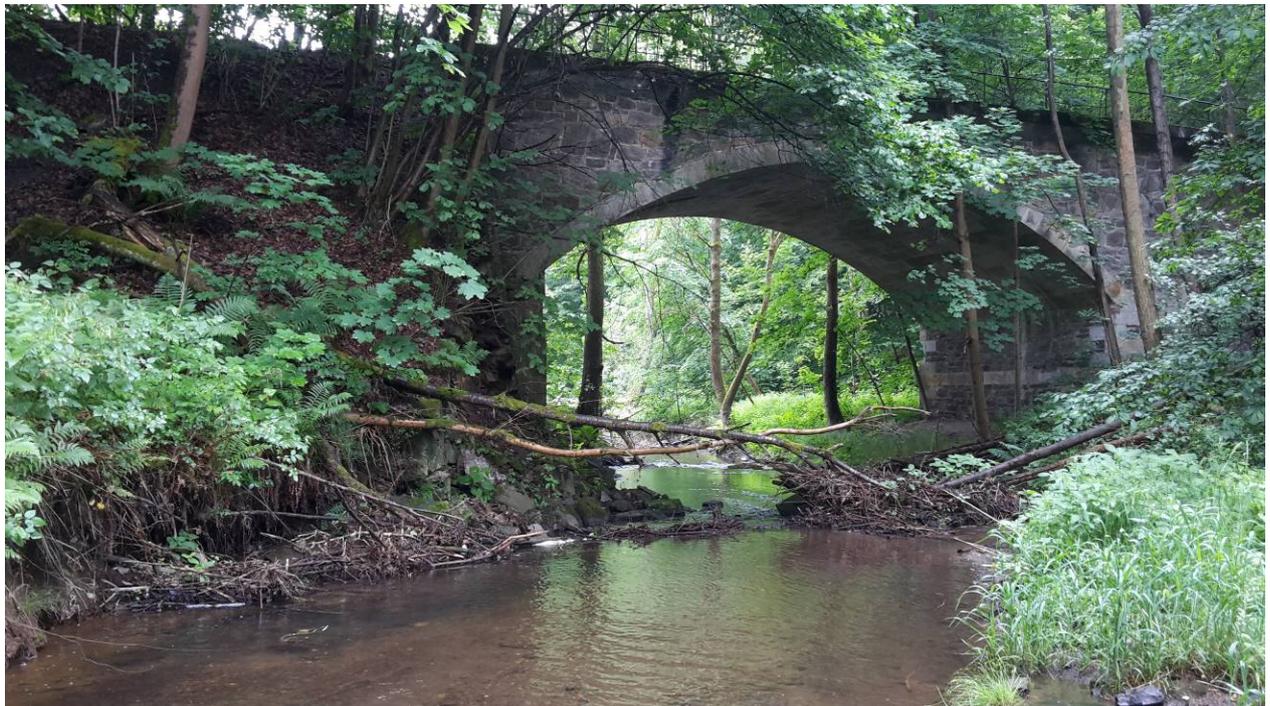
Blick von oberhalb auf das Bauwerk 1 über die Kleine Striegis in Fließrichtung (09.06.2022)

Bauabschnitt / Bauwerks-Nummer:	2.2 / 1
Bezeichnung:	Brücke über die Kleine Striegis bei ehemaliger Lohmühle
Datum:	09.06.2022
Nachweis Bachneunauge:	nein
Bemerkungen:	
<ul style="list-style-type: none"> - Substrat teils mit kiesig-sandigen Bereichen - unter der Brücke lokal leicht ausgespült, maximale Tiefe ca. 0,7 m - mehrere kleine Kolke mit Detritus und gröberen organischen Bestandteilen im Umfeld und unter der Brücke vorhanden - Feinsedimentablagerungen auf Steinen - aufgrund der Strukturen durchaus geeignete Habitat-Bereiche für Larven des Bachneunauges im Brücken-Umfeld vorhanden - Querder wurden mittels kick-sampling nicht nachgewiesen, jedoch Elritzen - Nachweise von <i>Calopteryx virgo</i>, <i>Halesus spec.</i> und <i>Ephemera danica</i>

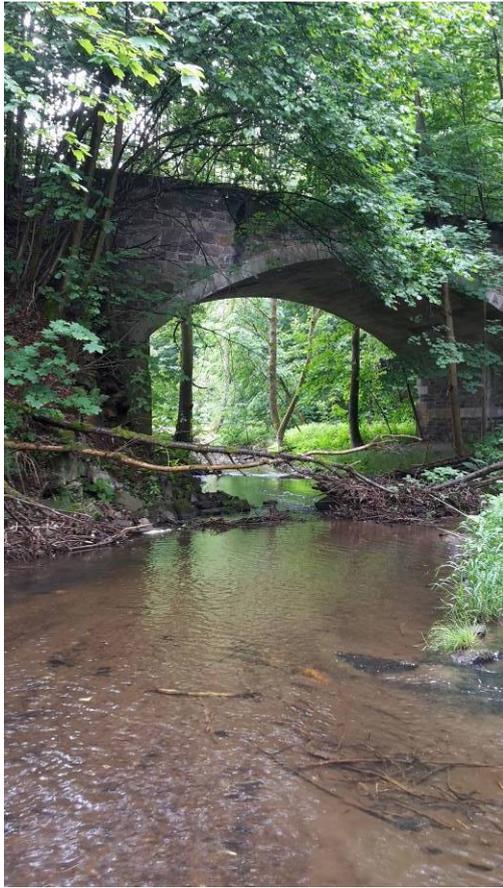
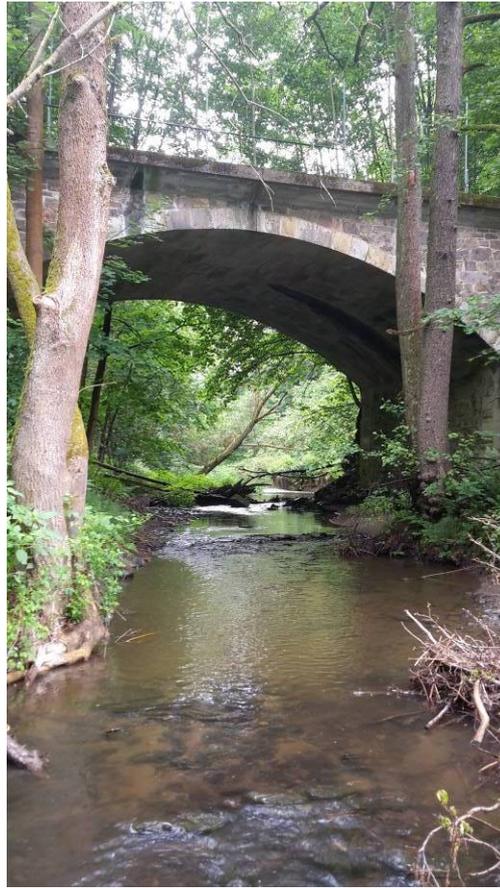
Blick stromab oberhalb Bauwerk 1 (links) und stromauf unterhalb Bauwerk 1 (rechts), (09.06.2022)

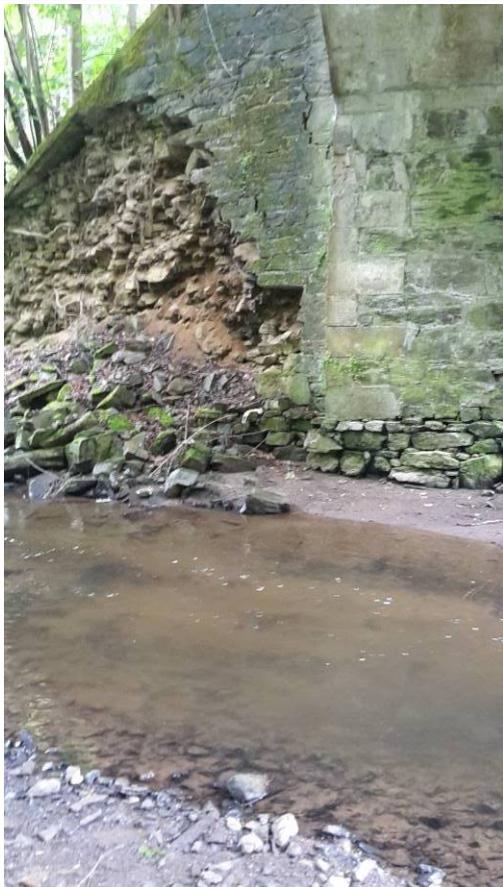
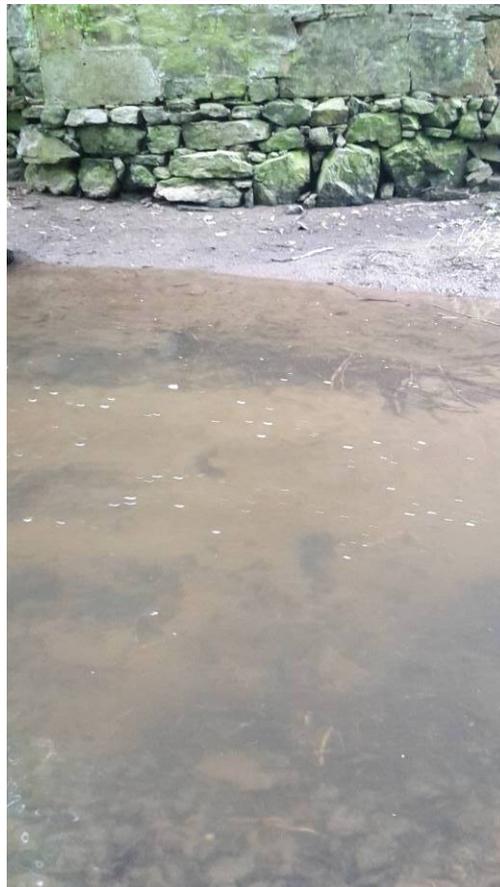
Kolk (links) und Substrate (rechts) unter Bauwerk 1 über die Kleine Striegis (09.06.2022)

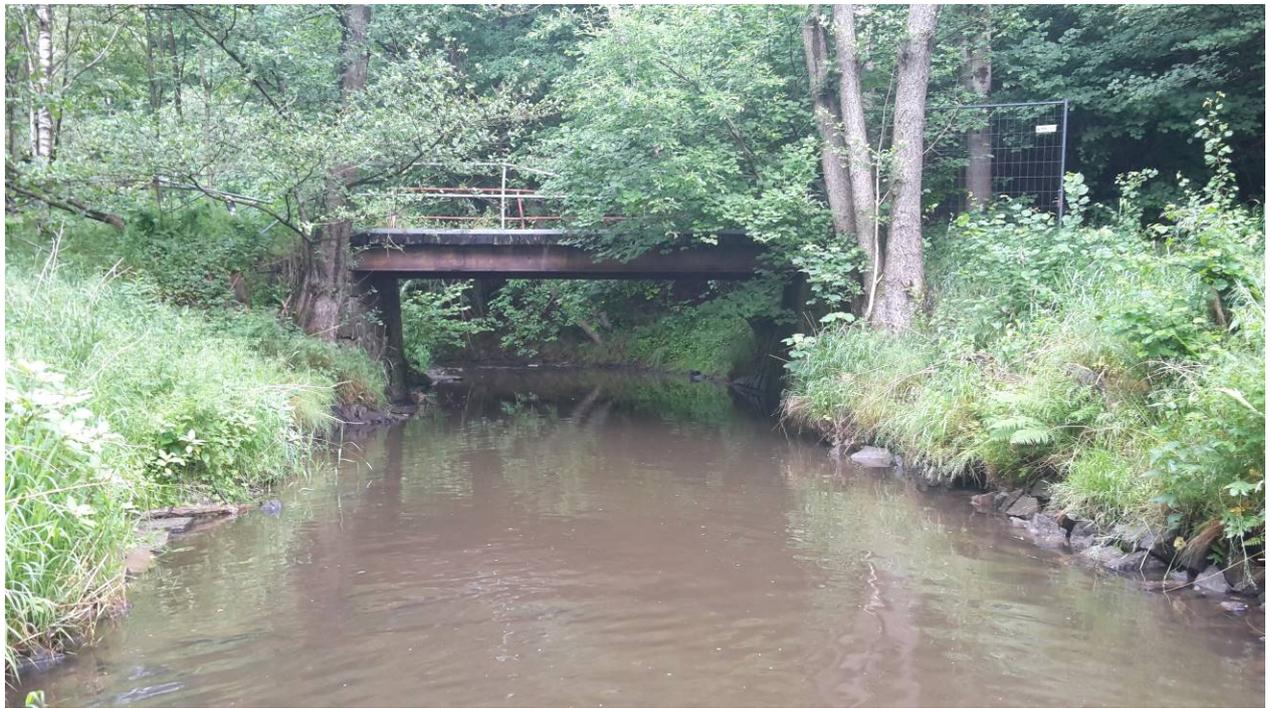
Blick von oberhalb auf das Bauwerk 3 über die Kleine Striegis in Fließrichtung (09.06.2022)

Bauabschnitt / Bauwerks-Nummer:	2.2 / 3
Bezeichnung:	Brücke über die Kleine Striegis im Heldental
Datum:	09.06.2022
Nachweis Bachneunauge:	nein

- Substrat überwiegend sandig und sehr monoton nach sehr geradem (begradigten) Fließabschnitt
- unter der Brücke Tiefen von ca. 0,5 bis ca. 0,7 m, sehr stark getrübt
- keine Kolke mit Detritus und größeren organischen Bestandteilen im Umfeld und unter der Brücke vorhanden
- Feinsedimentablagerungen auf Steinen
- aufgrund der Strukturen keine geeigneten Habitat-Bereiche für Larven des Bachneunauges im Brücken-Umfeld vorhanden
- Querder wurden mittels kick-sampling nicht nachgewiesen
- Nachweise von *Halesus spec.* und *Ephemera danica*

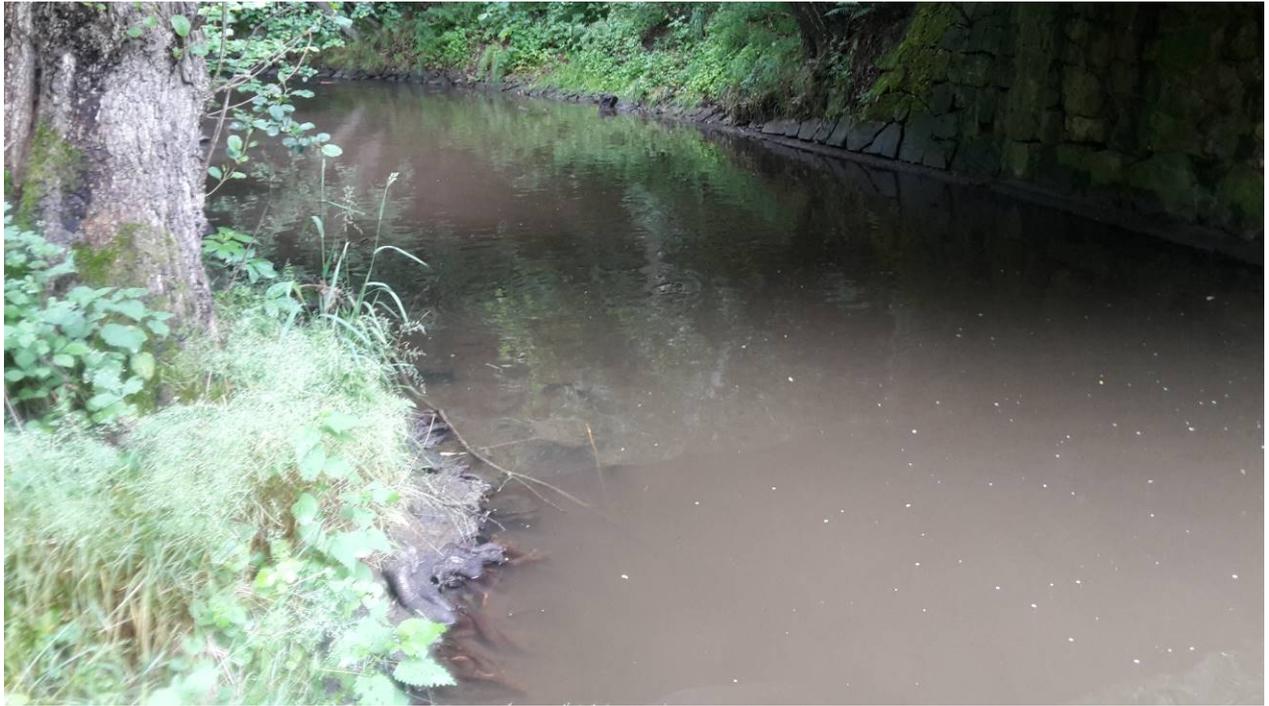
Blick stromab unter das Bauwerk 3 über die Kleine Striegis in Fließrichtung (09.06.2022)

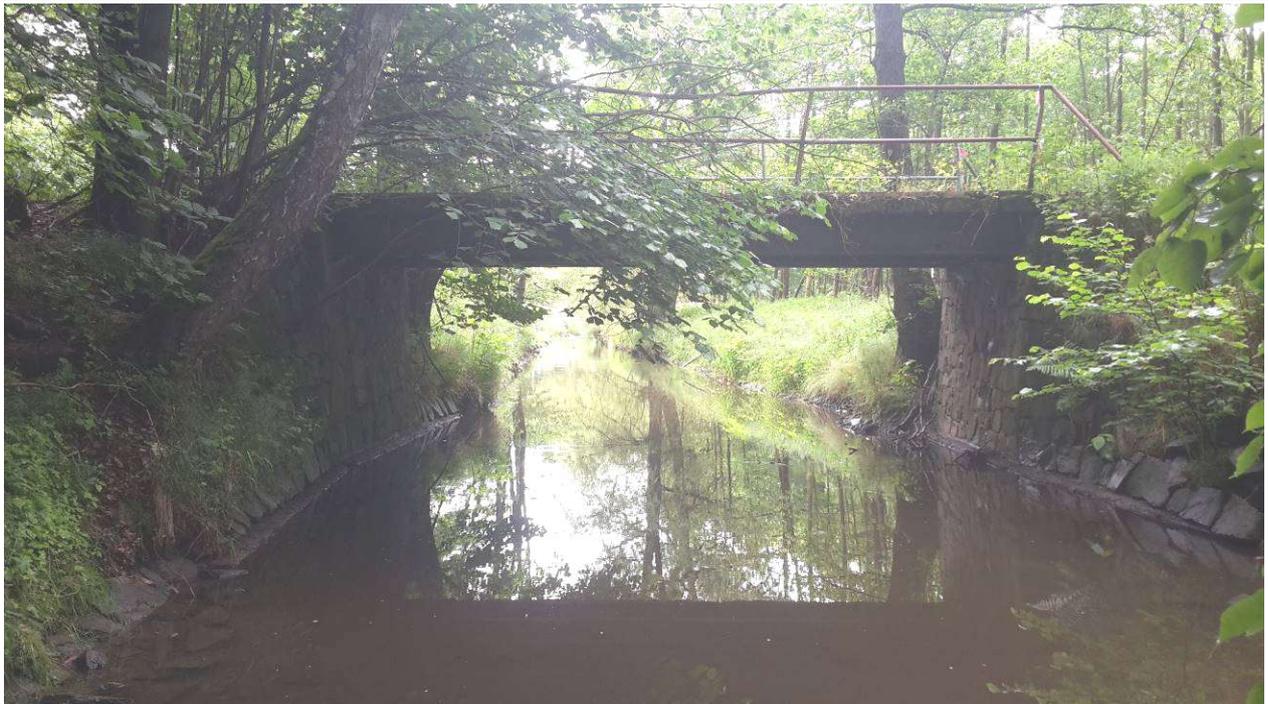
Blick von unterhalb auf das Bauwerk 3 über die Kleine Striegis entgegen der Fließrichtung (09.06.2022)

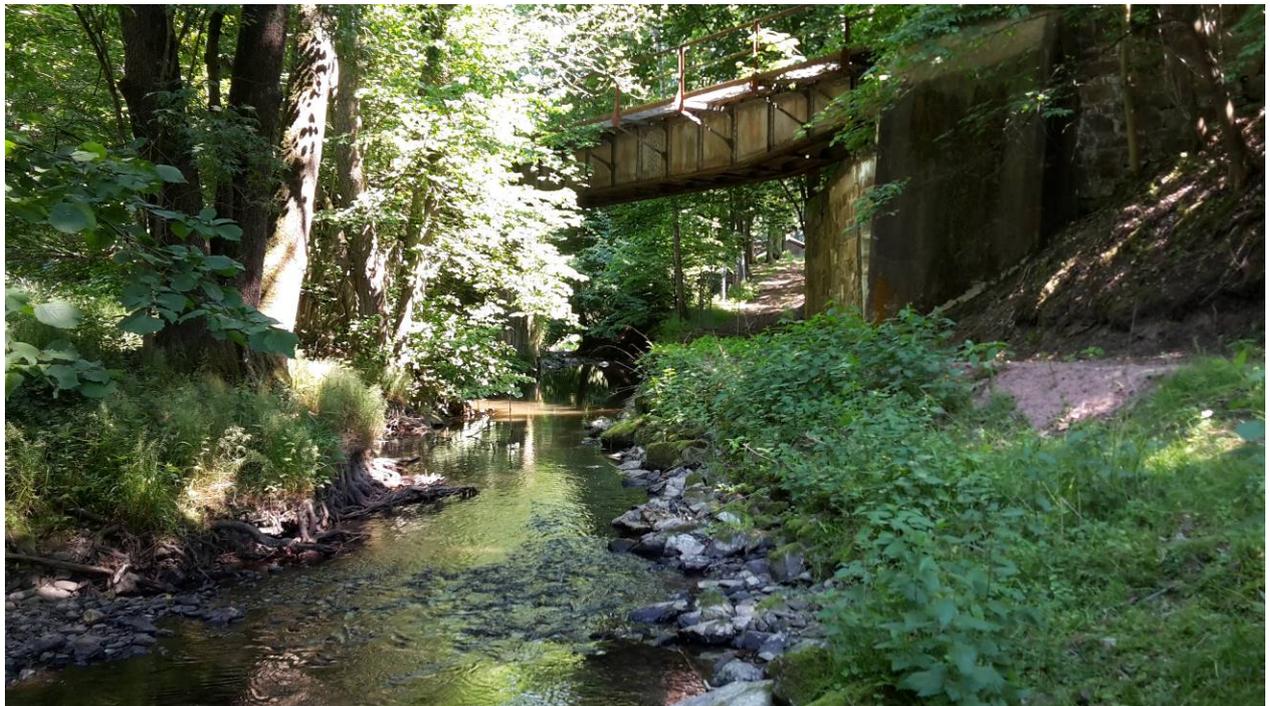
Blick von oberhalb auf das Bauwerk 9 über die Kleine Striegis in Fließrichtung (15.06.2022)

Bauabschnitt / Bauwerks-Nummer:	3 / 9
Bezeichnung:	Brücke über die Kleine Striegis uh Kalkbrüche
Datum:	15.06.2022
Nachweis Bachneunauge:	nein

- Substrat überwiegend steinig und/oder sandig
- unter der Brücke keine Kolke, Tiefe bis ca. 0,7 m, getrübt
- oberhalb Brücke links zwei Erlen mit leichter Ausspülung der Wurzelbereiche, dort etwas (wenig) Grob-Detritus und gröbere organische Bestandteile vorhanden
- Feinsedimentablagerungen auf Steinen
- aufgrund der Strukturen keine bzw. kaum geeignete Habitat-Bereiche für Larven des Bachneunauges im Brücken-Umfeld vorhanden
- Querder wurden mittels kick-sampling nicht nachgewiesen, Sichtbeobachtung mehrerer größerer Bachforellen (ca. 20-25 cm)
- Nachweise von *Calopteryx virgo*, *Halesus spec.* und *Ephemera danica*

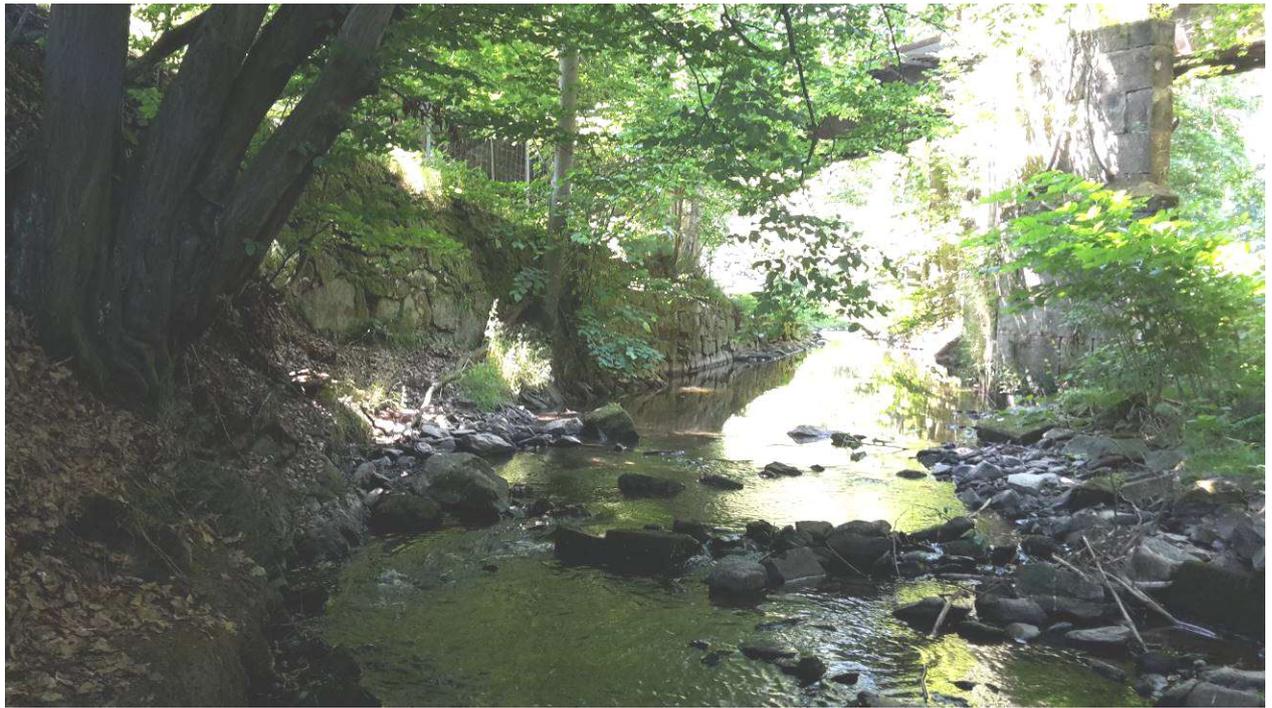
Blick von unterhalb auf das Bauwerk 9 über die Kleine Striegis entgegen der Fließrichtung (15.06.2022)

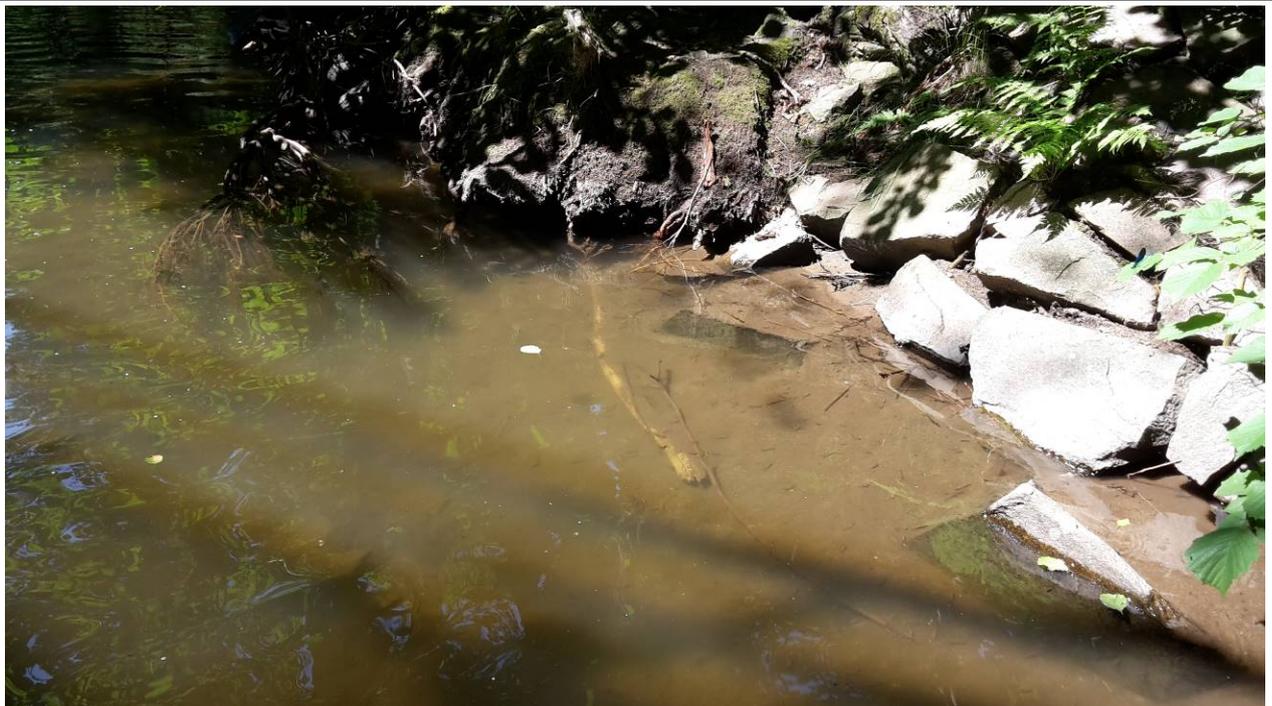
Blick auf das Substrat unter Bauwerk 9 über die Kleine Striegis (15.06.2022)

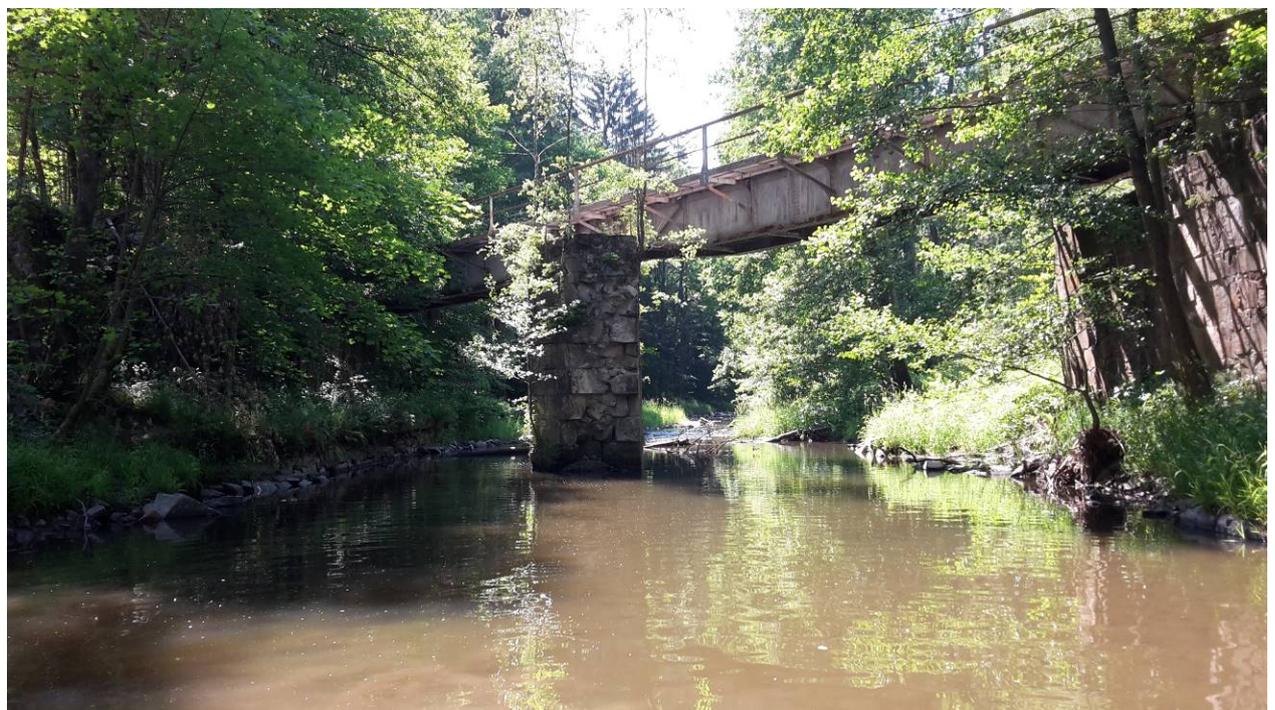
Blick von unterhalb auf das Bauwerk 12 über die Große Striegis entgegen der Fließrichtung (15.06.2022)

Bauabschnitt / Bauwerks-Nummer:	4 / 12
Bezeichnung:	Brücke über die Große Striegis oh Steinbruch
Datum:	15.06.2022
Nachweis Bachneunauge:	nein

- Substrat überwiegend steinig und/oder sandig, oberhalb der Brücke auch kiesig
- unter der Brücke teils Ausspülungen, Tiefe links bis ca. 0,7 m, rechts > 1 m, getrübt
- im Brückenbereich keine geeigneten Kolke und/oder Strukturen mit Grob-Detritus bzw. größeren organischen Bestandteilen vorhanden
- Feinsedimentablagerungen auf Steinen
- aufgrund der Strukturen keine bzw. kaum geeignete Habitat-Bereiche für Larven des Bachneunauges im Brücken-Umfeld vorhanden, oberhalb der Brücke durchaus geeignete Laich-Habitate
- Querder wurden mittels kick-sampling nicht nachgewiesen, Sichtbeobachtung vieler 0+ Fische (Jungfische des aktuellen Jahres)
- sehr zahlreiche Schlupf-Nachweise (Exuvien) von *Gomphus vulgatissimus*; Larven von *Anabolia spec.* und *Halesus spec.*
- Imagines folgender Libellen-Arten: *Calopteryx virgo*, *Platycnemis pennipes* & *Gomphus vulgatissimus*

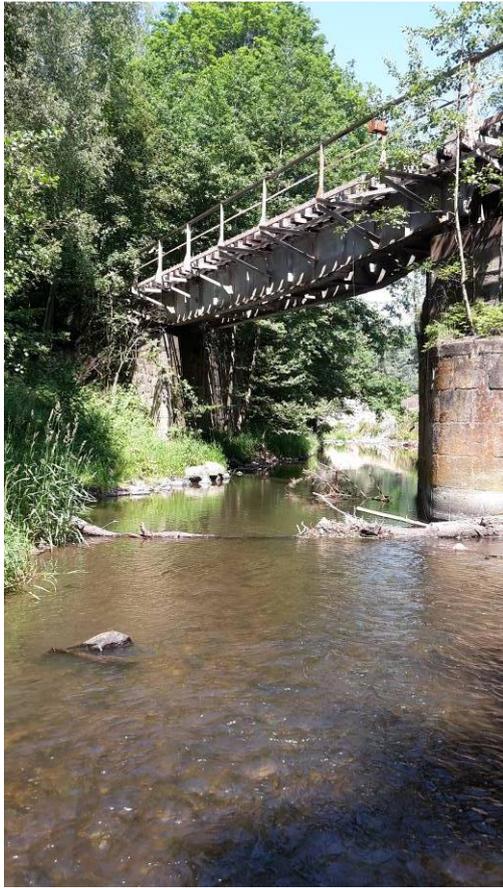
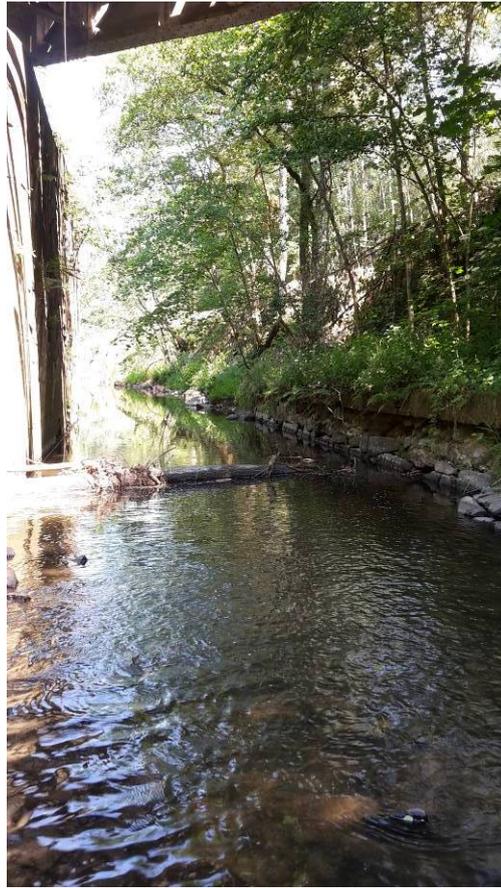
Blick stromab auf linken (links) und rechten Bereich (rechts) unter Bauwerk 12 (15.06.2022)

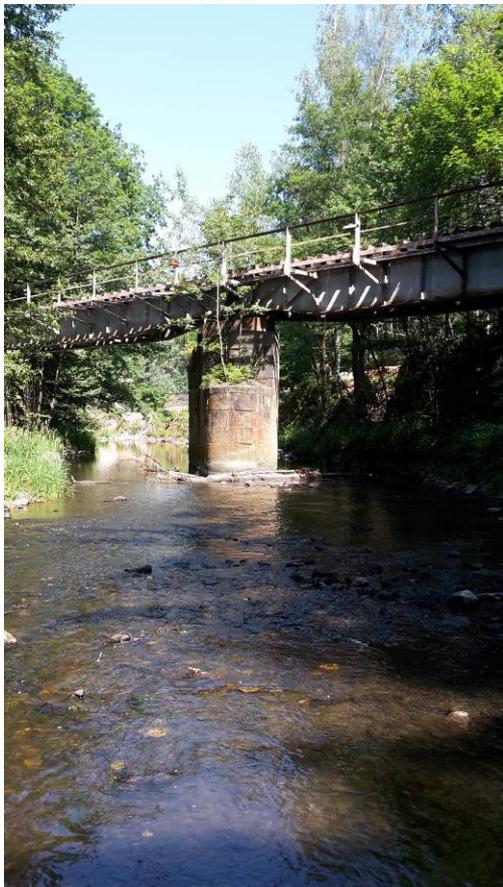
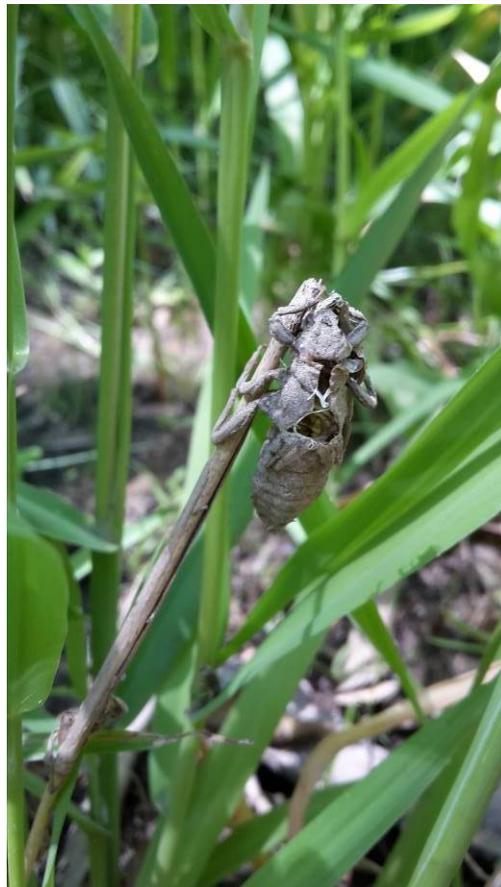
Blick auf das Substrat oberhalb Bauwerk 12 (links) und Exuvie Gemeine Keiljungfer am Ufer (15.06.2022)

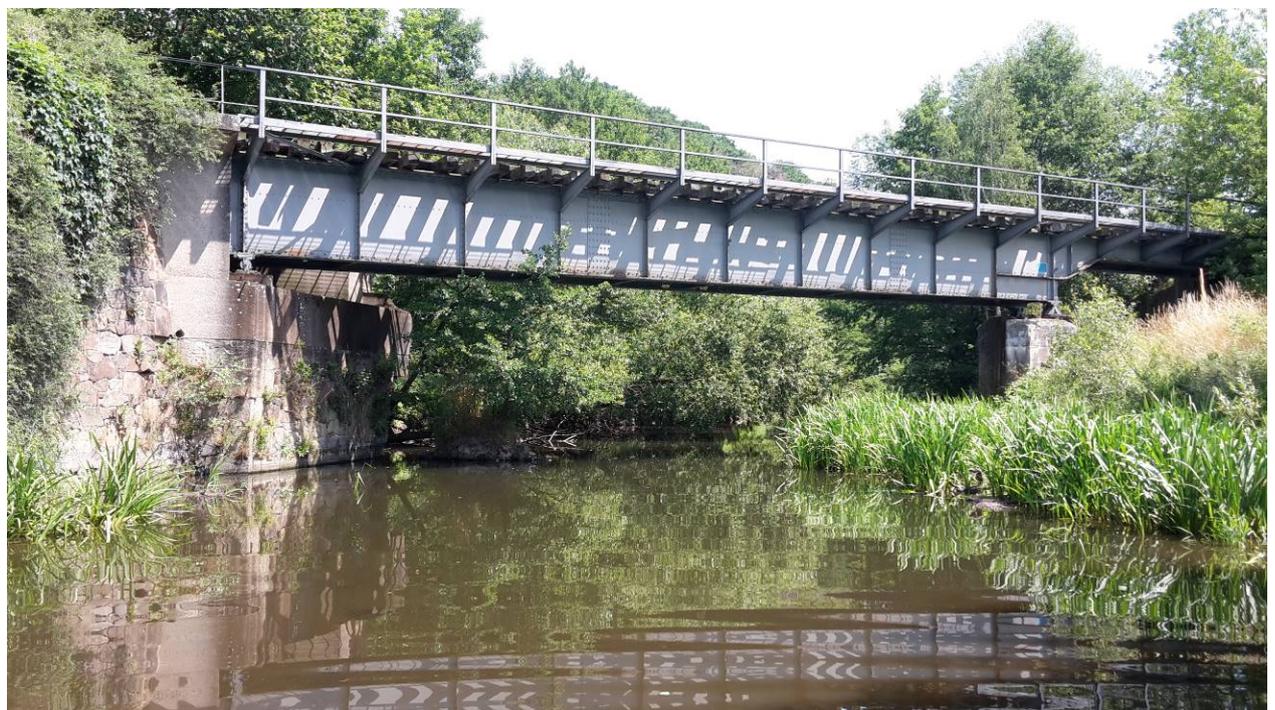
Blick von unterhalb auf das Bauwerk 19 über die Große Striegis entgegen der Fließrichtung (22.06.2022)

Bauabschnitt / Bauwerks-Nummer:	6 / 19
Bezeichnung:	Brücke über die Große Striegis in Grunau
Datum:	22.06.2022
Nachweis Bachneunauge:	nein

- Substrat überwiegend schlammig und/oder sandig, viel Feinsediment, getrübt
- unter der Brücke rechts stark ausgespült, Tiefen > 1 m, hier oberhalb auch Biberbau; links deutlich flacher und im Abstrom der Brücke Makrophyten-Flur (u.a. auch Igelkolben und Schwabenblume) mit teils vorgelagertem groben Detritus
- aufgrund der Strukturen allenfalls linksufrig abstrom der Brücke geeignete Habitat-Bereiche für Larven des Bachneunauges im Brücken-Umfeld vorhanden
- Querder wurden mittels kick-sampling jedoch nicht nachgewiesen, Sichtbeobachtung vieler 0+ Fische (Jungfische des aktuellen Jahres)
- Schlupf-Nachweise (Exuvien) von *Gomphus vulgatissimus*; Larven von *G. vulgatissimus*, *Anabolia spec.* sowie Egel-Nachweise von *Erpobdella spec.*
- Imagines folgender Libellen-Arten: *Calopteryx splendens* & *Platycnemis pennipes*

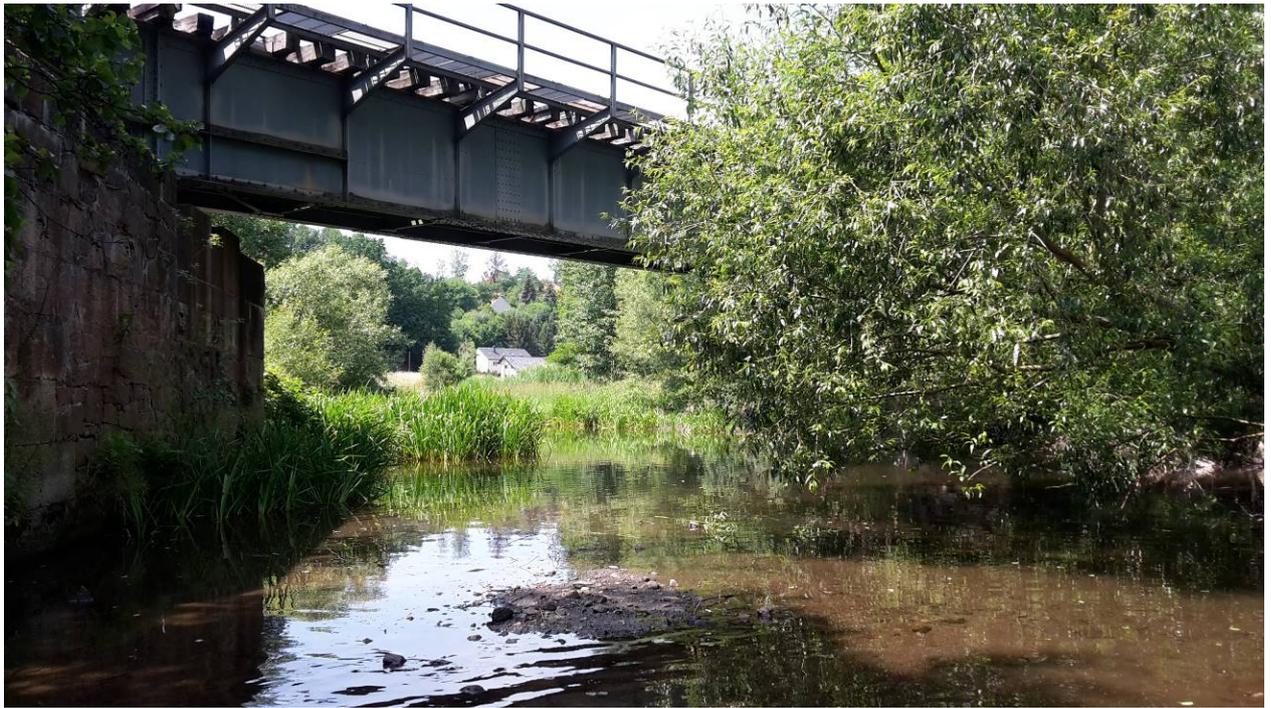
Blick stromabwärts auf die linke Uferseite (flach) unter Bauwerk 19 über die Große Striegis (22.06.2022)

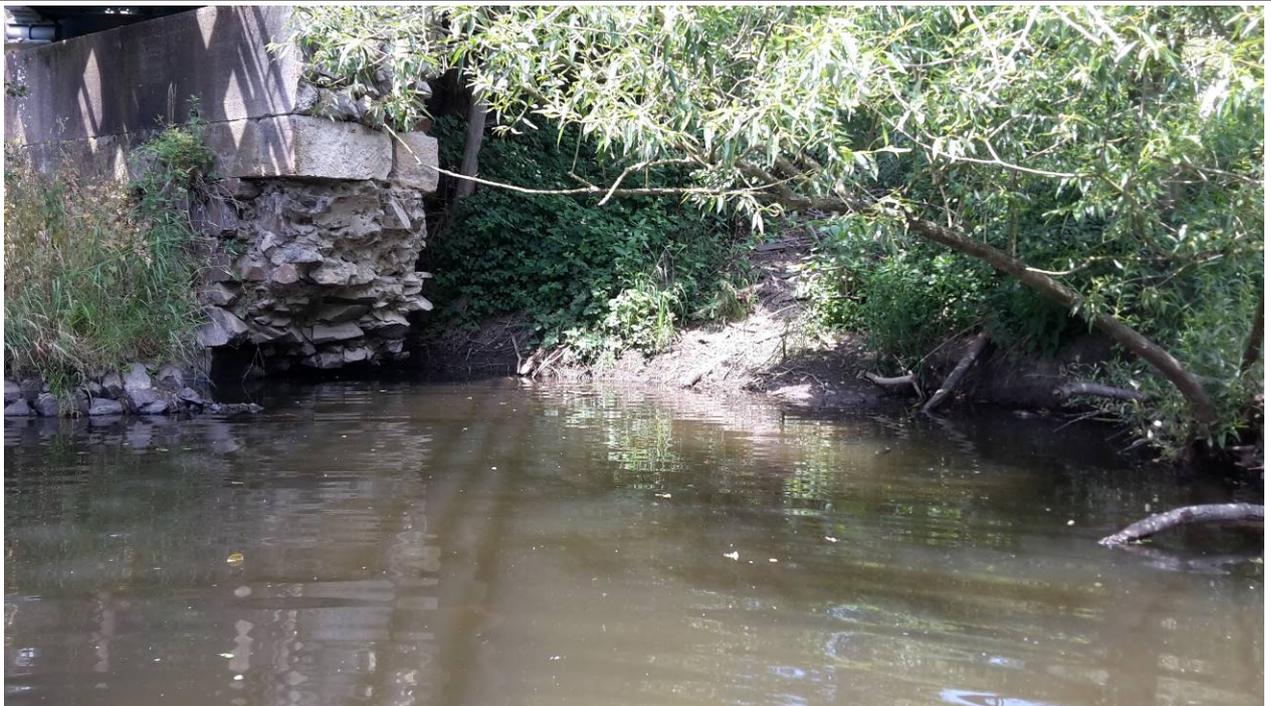
Blick stromabwärts auf die rechte Uferseite (tief) unter Bauwerk 19 über die Große Striegis (22.06.2022)

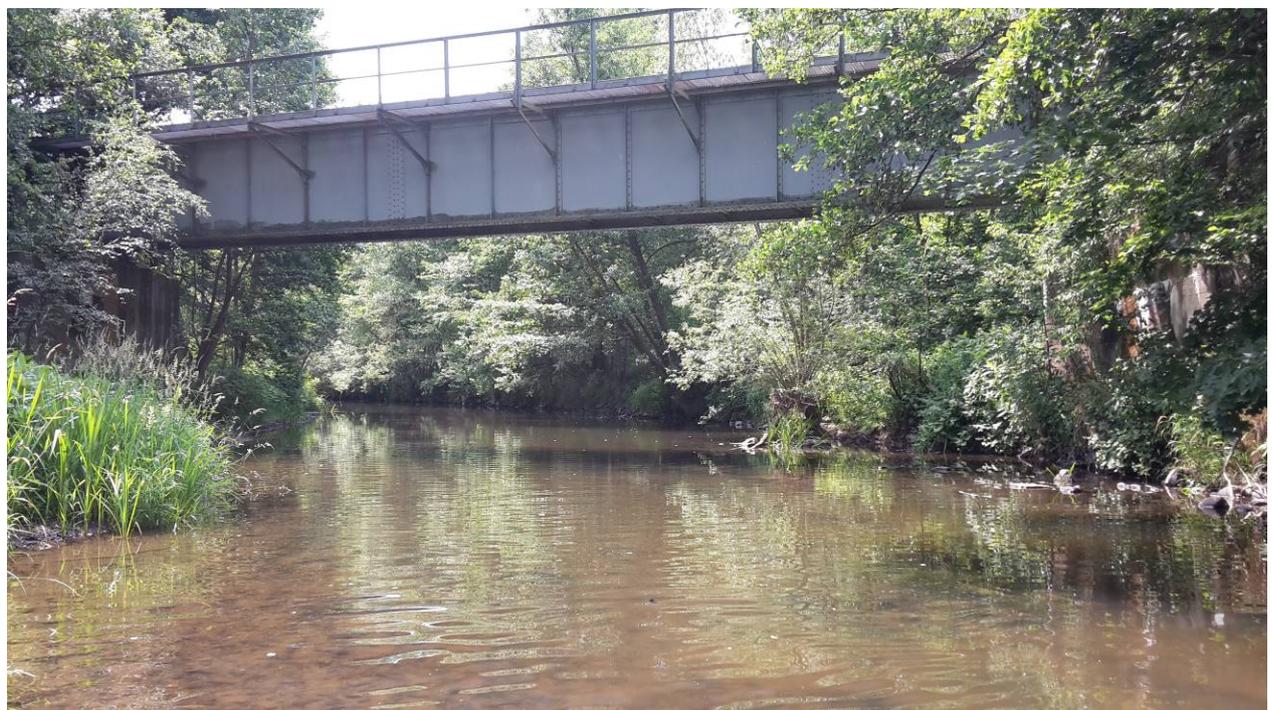
Blick von unterhalb auf das Bauwerk 21 über die Große Striegis entgegen der Fließrichtung (22.06.2022)

Bauabschnitt / Bauwerks-Nummer:	6 / 21
Bezeichnung:	Brücke über die Große Striegis unterhalb Grunau
Datum:	22.06.2022
Nachweis Bachneunauge:	nein

- Substrat überwiegend steinig, Feinsedimentablagerungen auf Steinen, getrübt
- unter der Brücke keine Kolke, teils Steinsatz und/oder anstehender Fels, Tiefe überwiegend bis max. 0,5 m, nur linksufrig oberhalb Brücke lokal tiefere Ausspülung
- im Brückenbereich keine geeigneten Kolke und/oder Strukturen mit Grob-Detritus bzw. größeren organischen Bestandteilen vorhanden
- aufgrund der Strukturen keine bzw. kaum geeignete Habitat-Bereiche für Larven des Bachneunauges im Brücken-Umfeld vorhanden
- Querder wurden mittels kick-sampling nicht nachgewiesen, Nachweis Gründling
- Larven-Nachweise von *Anabolia spec.*
- Imagines folgender Libellen-Arten: *Calopteryx splendens* & *Platycnemis pennipes*

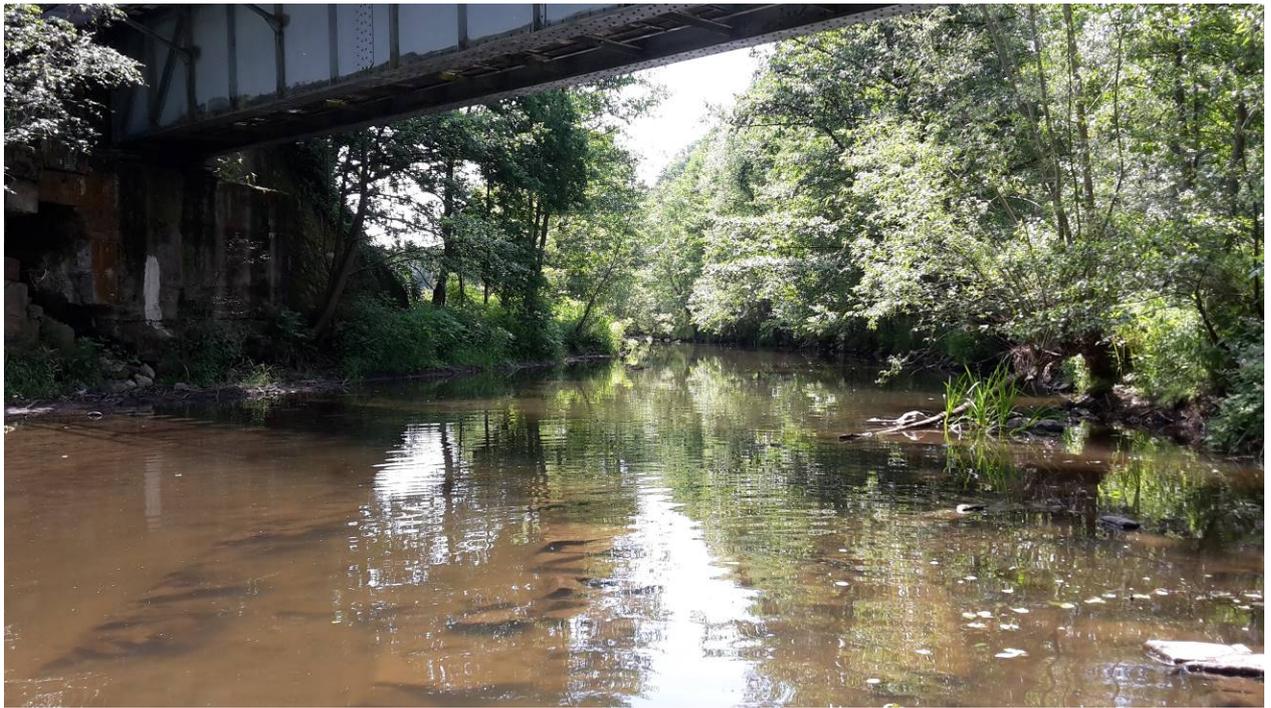
Blick stromauf auf das Substrat unter Bauwerk 21 in Richtung rechter Pfeiler (22.06.2022)

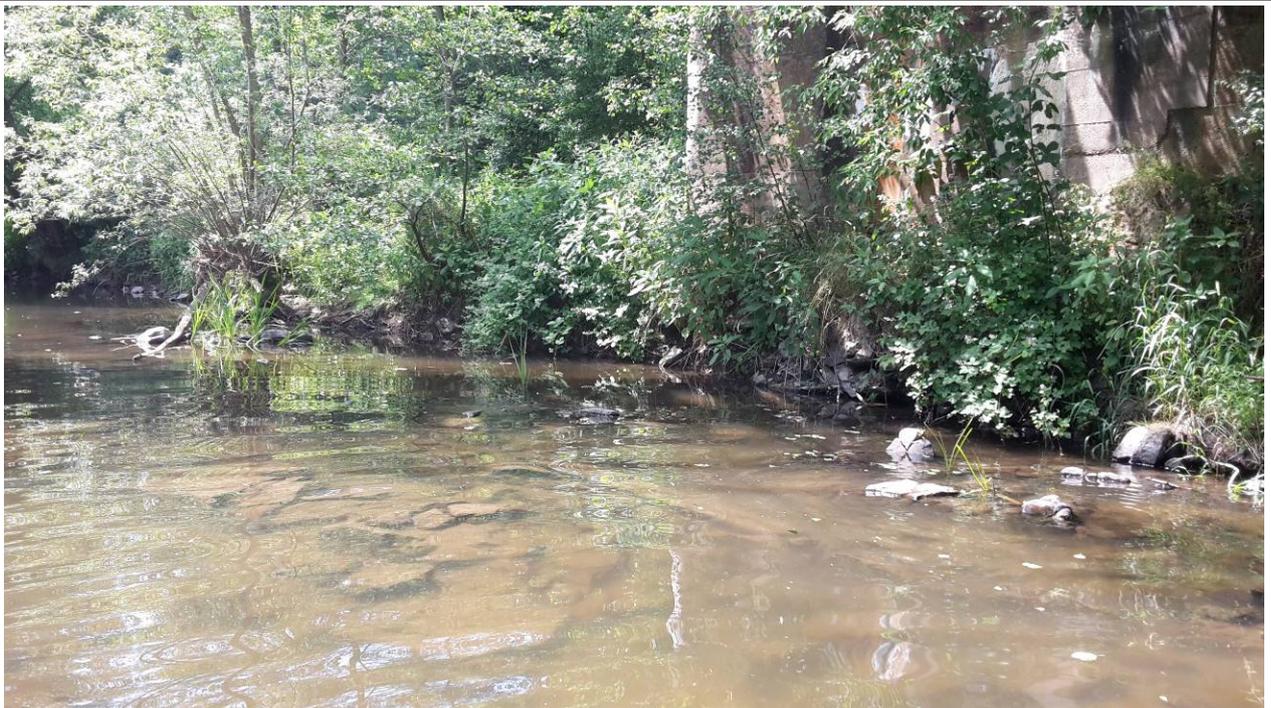
Blick stromauf auf das Substrat unter Bauwerk 21 in Richtung linker Pfeiler (22.06.2022)
