## **Sonderprogramm Oderbruch – Verbesserung des Hochwasserabflusses an Gewässern I. Ordnung**

**Verbesserung des Abflussprofils des Friedländer Stromes,  
3. Bauabschnitt  
Landschaftspflegerischer Begleitplan**

Leistungsphase: Genehmigungsplanung

Datum: 11.04.2019

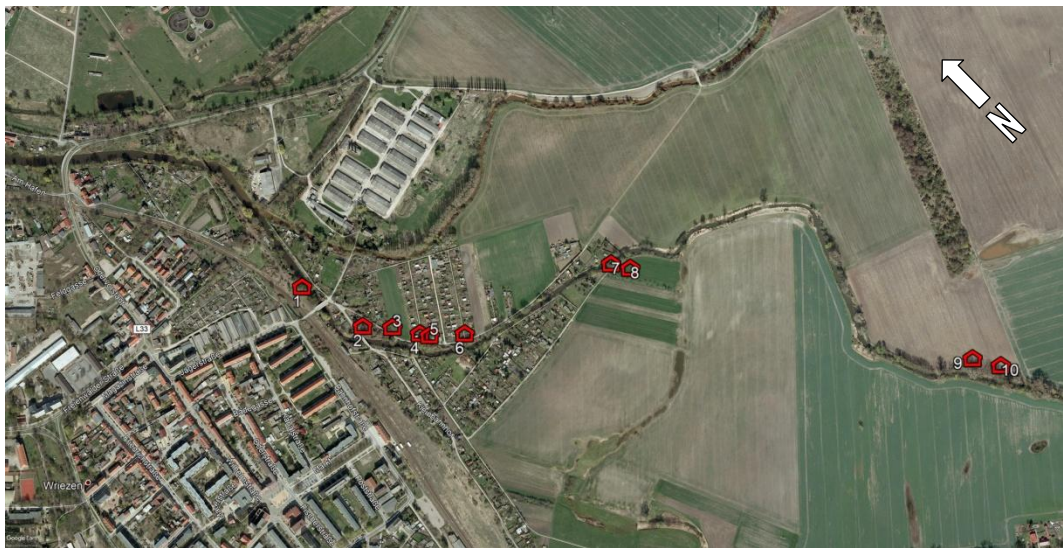
Abbildung 4-1: Standorte der Nistkästen Maßnahme CEF1

- 1 Stück á Ø 32 mm
- 1 Stück á Ø 32 mm mit vergrößertem Brutinnenraum (ca. Ø 20 cm)

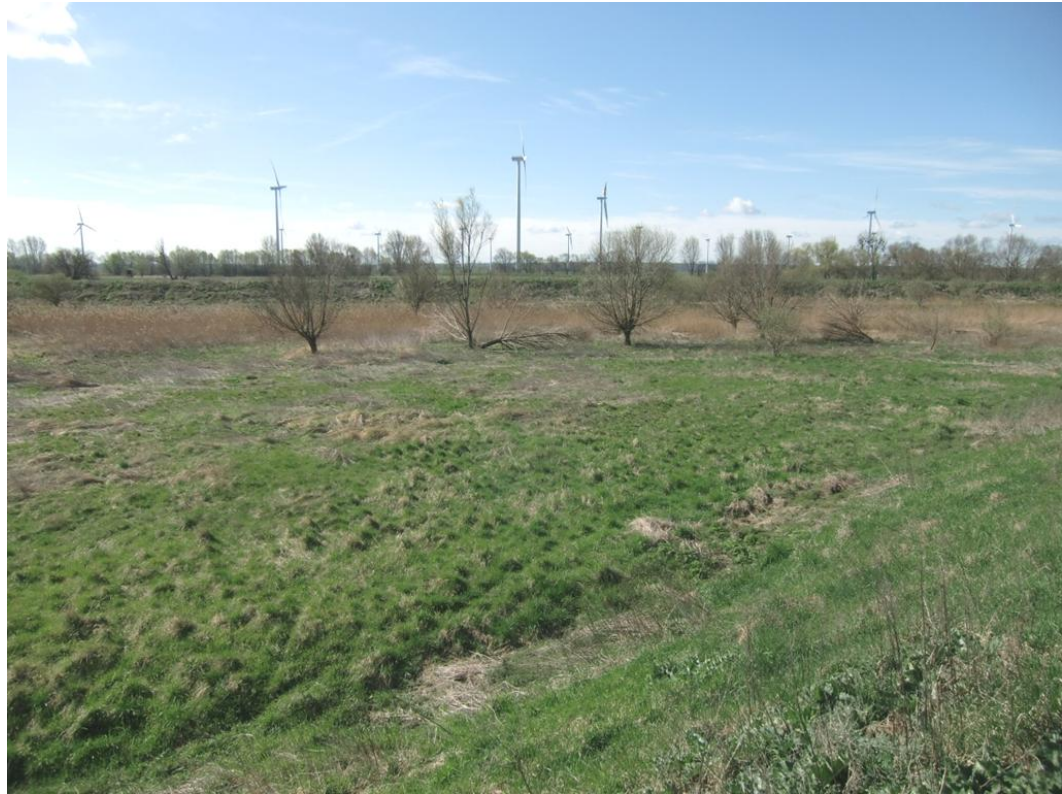
#### Standort B - Pflanzfläche

**Ausgangszustand:** Aufgelassenes Absetzbecken für Rübenwaschwasser (mit Dämmen); zum Zeitpunkt der Pflanzmaßnahme Rohbodenstandort mit Ruderalvegetation in frühem Entwicklungsstadium (032001).

**Ist-Zustand:** Heterogenes Bild; Pflanzung nach vorgesehenem Schema nicht erkennbar, auf Fläche verteilt insgesamt 15 vitale Weiden, Ulmen, Weißdorn wachsend (07152, siehe Abbildung 1); deutliche Pflanzausfälle (v.a. Sträucher) erkennbar; im Osten kleine Baumreihe (Ulme, Holunder etc.; 071421) vertikal zur Hecke des Standortes D; Fläche insgesamt weitgehend durch nitrophile Ruderalgesellschaften (03243) mit Arten wie Pestwurz, Brennnessel, Silberdistel, kletterndes Labkraut, wilde Möhre, Wiesenbärenklau etc. geprägt; im Süden Schilfgürtel (03341).

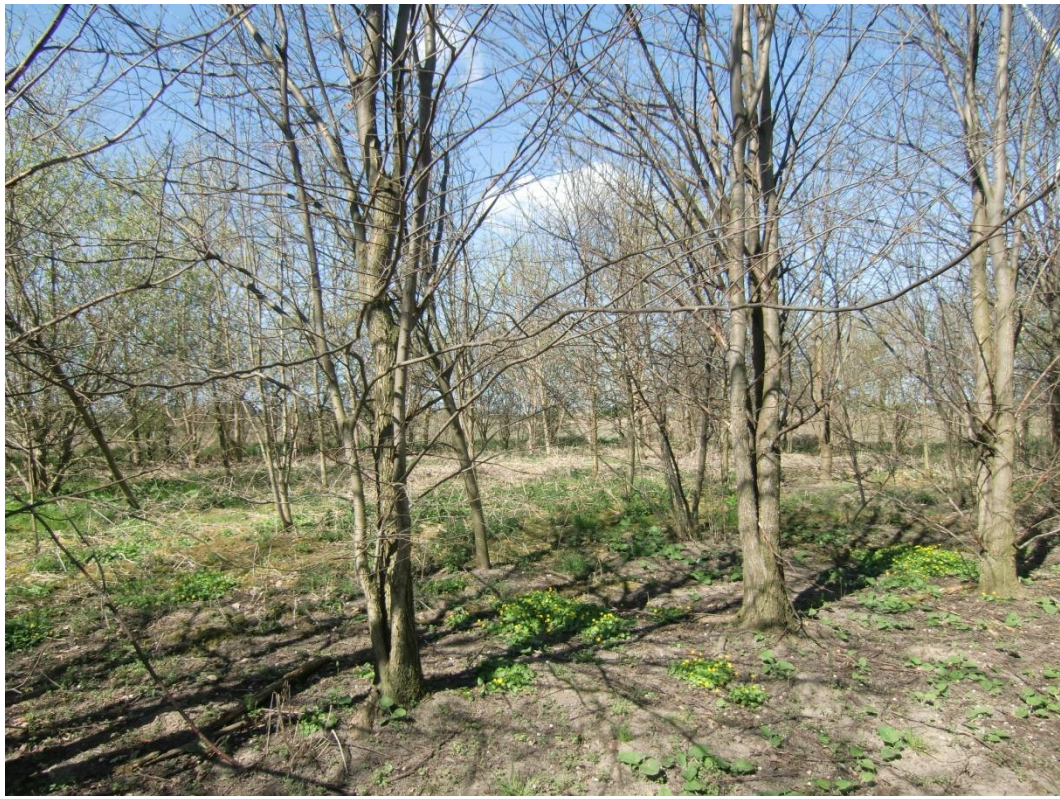
## Standort H – Pflanzfläche

Ausgangszustand: Frühere Lagerfläche; zum Zeitpunkt der Pflanzung Rohbodenstandort mit Ruderalvegetation in frühem Entwicklungsstadium (032001).

Soll-Zustand: Pflanzung von Sträuchern (äußerer Ring) und Bäumen (innere Fläche); Sträucher mit Pflanzabstand von 1 m zueinander, Arten: Weißdorn, Schlehe, Hundsrose, Haselnuss, Roter Hartriegel; Bäume im Pflanzabstand von 4 m zueinander und 1 m Abstand zu den Sträuchern, Arten: Stieleiche, Eberesche, Hainbuche, Spitzahorn.

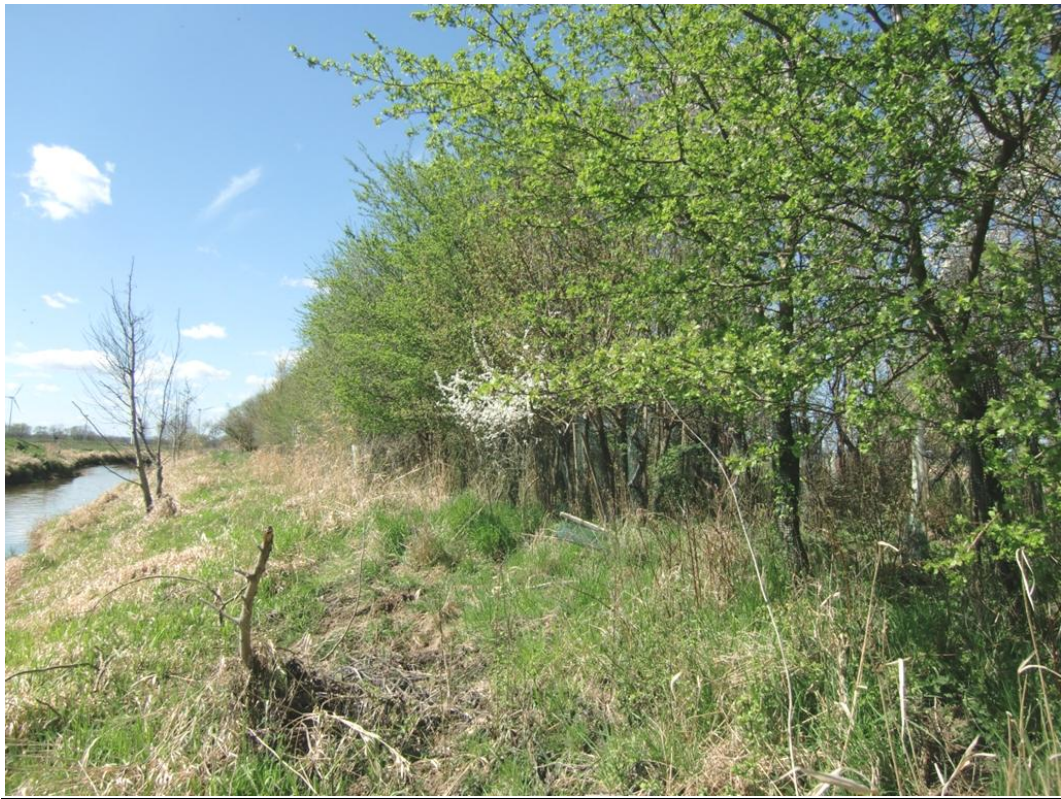
## Standort J – Hecke mit Bäumen

Ausgangszustand: Frühere Lagerfläche; zum Zeitpunkt der Pflanzung Rohbodenstandort mit Ruderalvegetation in frühem Entwicklungsstadium (032001).

Ist-Zustand: Hecke mit Bäumen überwiegend angewachsen, nur kleinere Pflanzlücken (071321); Pflanzung überwiegend nach Pflanzschema, Breite der Hecke größtenteils größer 10 m; insgesamt guter Zustand.

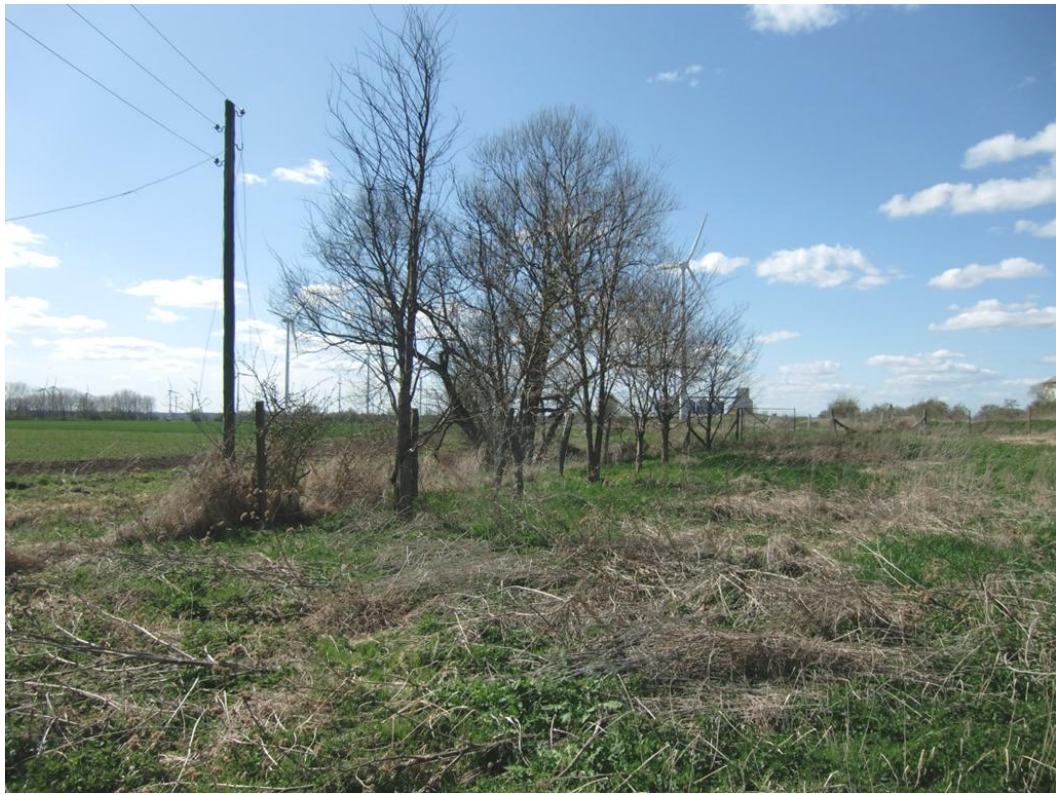
## Standort V – Hecke mit Bäumen

Ausgangszustand: Frühere Lagerfläche; zum Zeitpunkt der Pflanzung Rohbodenstandort mit Ruderalvegetation in frühem Entwicklungsstadium (032001).

Ist-Zustand: Zwei kleine Baumreihen mit 10 Bäumen (071421) und ein Einzelbaum (07152) nachweisbar (siehe Abbildung 2), keine Sträucher; einreihige Pflanzung aus Ulmen und Eschen.

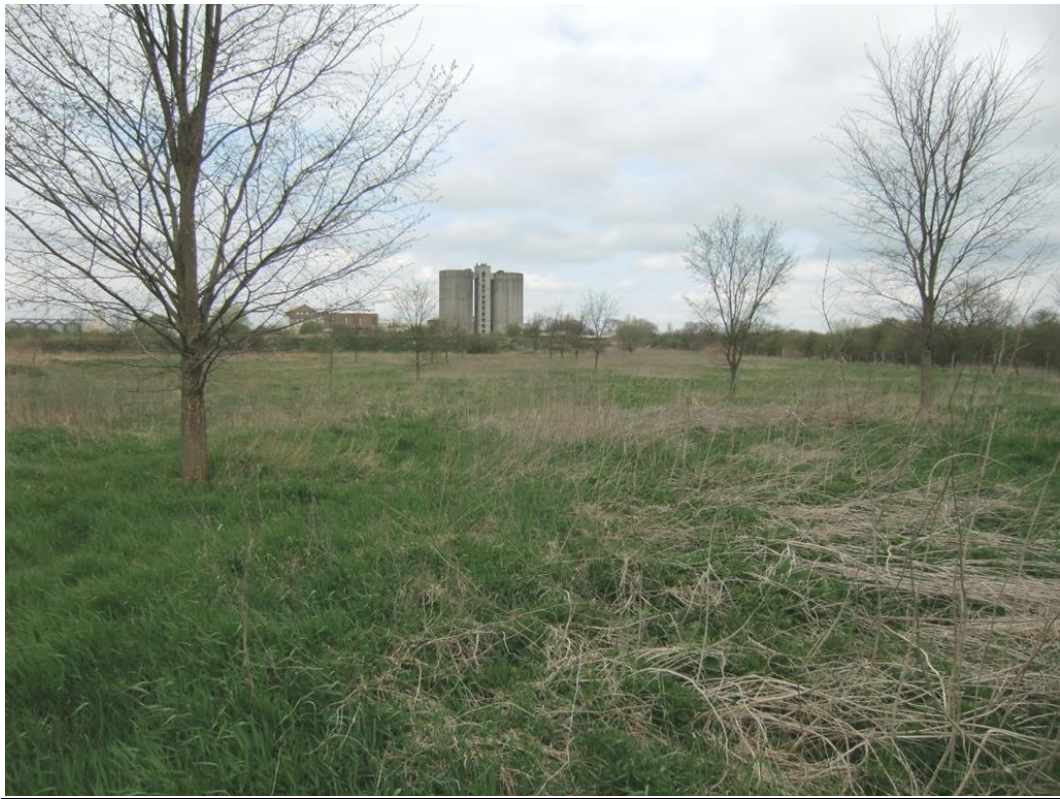
## Standort W – Pflanzfläche

Ausgangszustand: Teilweise aufgelassenes früheres Absetzbecken, teilweise ehemalige Lagerfläche; zum Zeitpunkt der Pflanzung Rohbodenstandort mit Ruderalvegetation in frühem Entwicklungsstadium (032001).

Ist-Zustand: Keine Pflanzung nach Schema erkennbar; auf gesamter Fläche Einzelbäume (07152, Ulmen) vorkommend; gepflanzte Ulmen über Fläche verteilt (siehe Abbildung 3), Häufung im Süden, dort teilweise auch abgestorbene Bäume; ruderales Gras- und Staudenflur (03243), über die Fläche verteilt zahlreiche Schilfinselfen (03341).

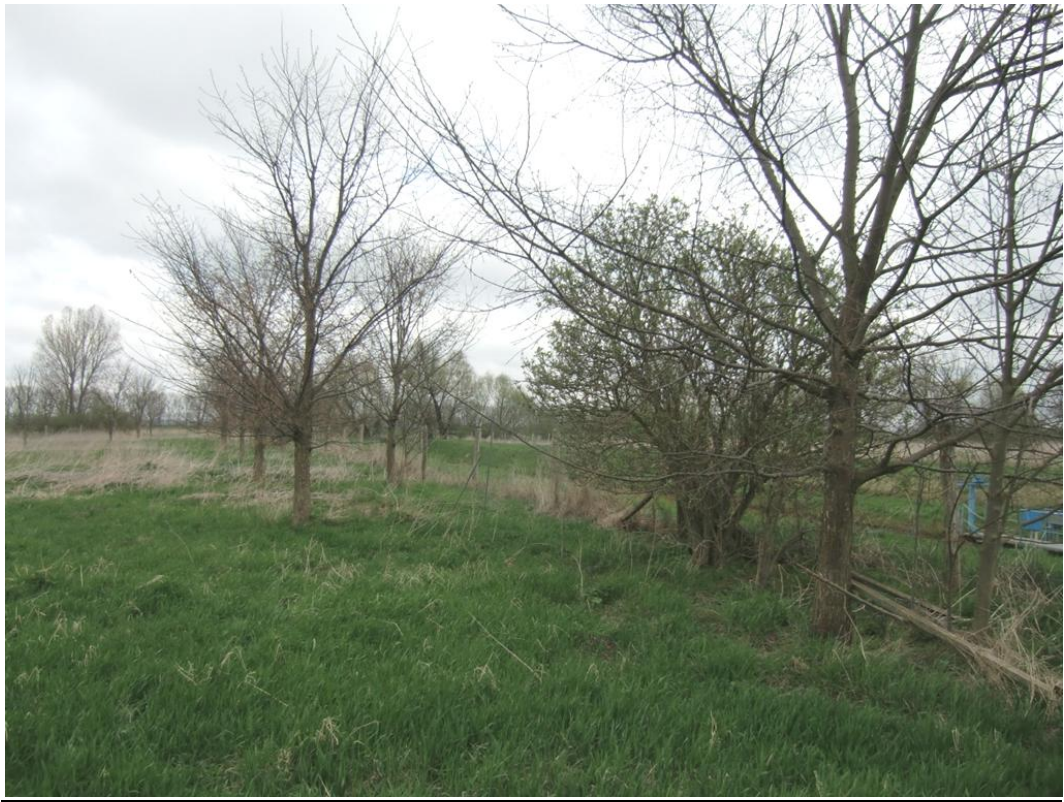
### Standort Y – Hecke mit Bäumen

Ausgangszustand: Frühere Lagerfläche; zum Zeitpunkt der Pflanzung Rohbodenstandort mit Ruderalvegetation in frühem Entwicklungsstadium (032001).

Ist-Zustand: Zweireihig versetzte Ulmenreihe (17 Stück) ohne Sträucher nachgewiesen (071421).

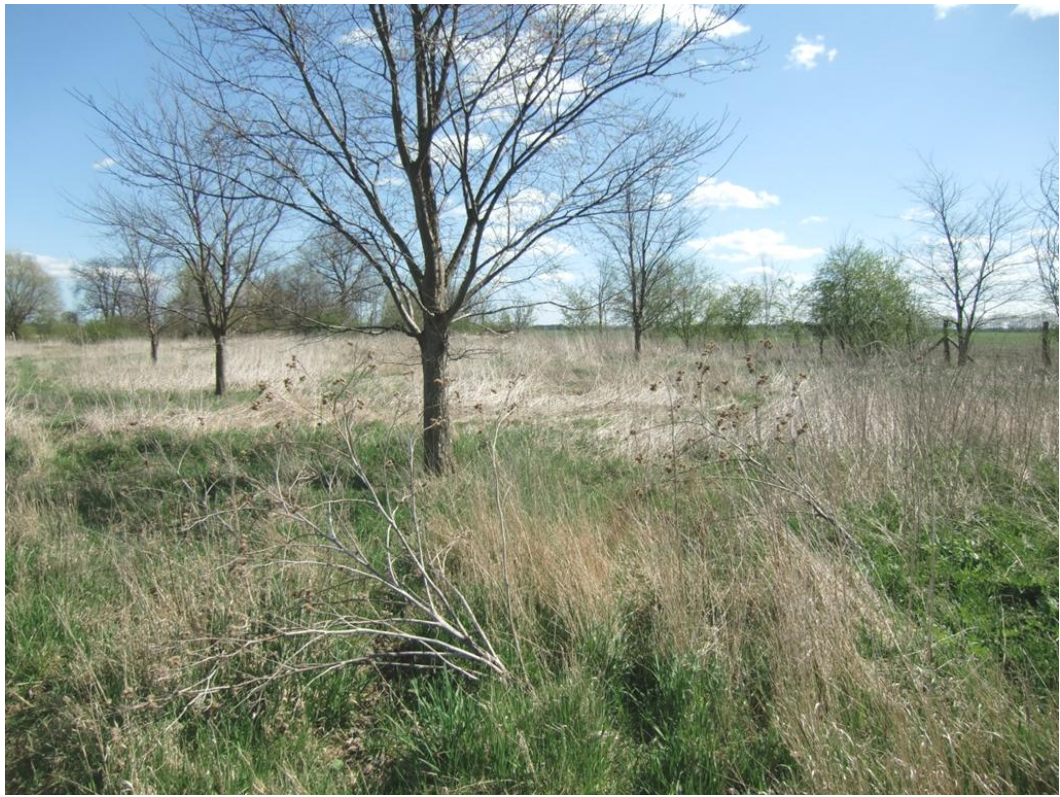
## Standort Z – Pflanzfläche

Ausgangszustand: Frühere Lagerfläche; zum Zeitpunkt der Pflanzung Rohbodenstandort mit Ruderalvegetation in frühem Entwicklungsstadium (032001).

Ist-Zustand: Keine Pflanzung nach Pflanzschema erkennbar, sieben Ulmen vorhanden (07152, siehe Abbildung 5); Fläche durch hochwüchsige, nitrophile Gras- und Staudenfluren (03243) geprägt.

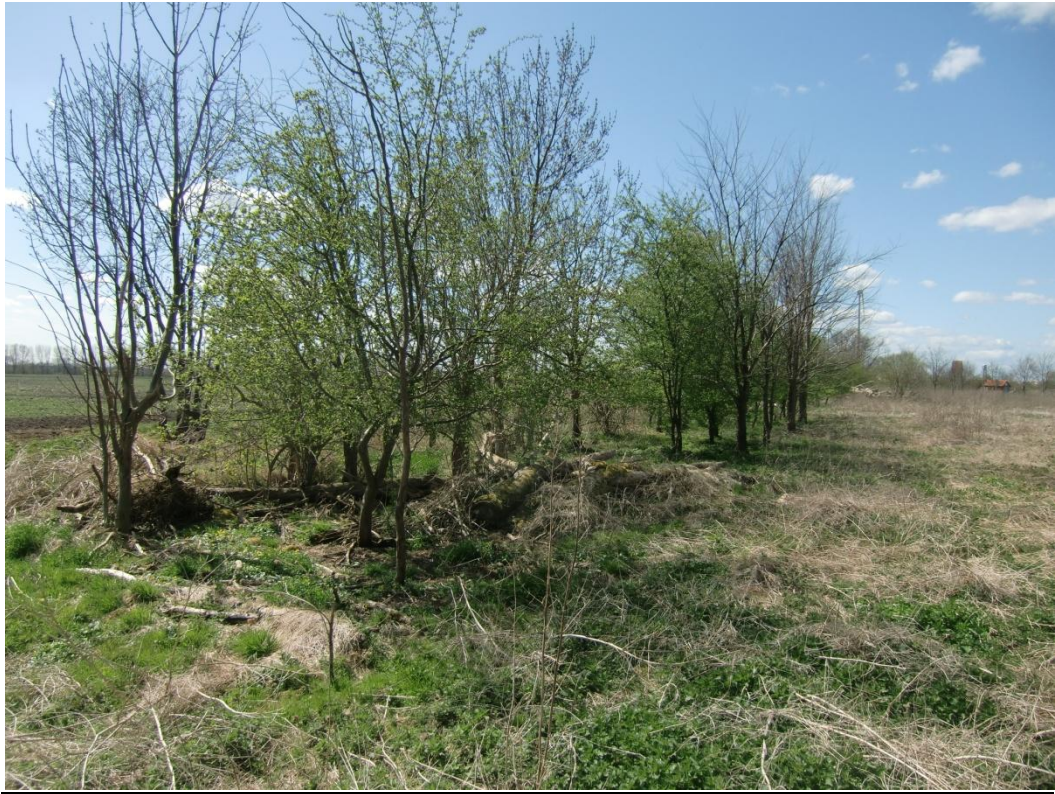
## Standort Ä – Hecke mit Bäumen

Ausgangszustand: Frühere Lagerfläche; zum Zeitpunkt der Pflanzung Rohbodenstandort mit Ruderalvegetation in frühem Entwicklungsstadium (032001).

Ist-Zustand: Pflanzung als doppelreihige Baumreihe mit Weißdorn, Esche und Ulme (071421); abschnittsweise Pflanzausfälle und Biberschäden, insgesamt jedoch gut angewachsen.
