Anomalien nach Georadar

Auftraggeber: Ing.-Büro Geo Modenbach Herr Modenbach Eschenstraße 1A D-12621 Berlin Tel. 030-56585770		Auftragnehmer: Geophysikbüro Munstermann Industriepark I Str. A Nr. 1 39245 Gommern Telefon : 039200 - 76222 Fax : 039200 - 76224 E-Mail : munstermann.geo@t-online.de Internet : www.geophysik-munstermann.de		Objekt: Elbedeichsanierung Hochwasserschutz Wittenberge Bereich Elbstraße zwischen Hafenstraße und Im Hagen Dkm 16,87 bis 17,38 Georadarmessungen
Längenmaßstab 1 : 500 Bearbeiter Munstermann		Anlage 2.5		Projektnummer OG2016 69
Tiefenmaßstab 1 : 125		Datum 29.11.2016		Inhalt: Lageplan (verkleinert) Vertikalschnitte der Querprofile nach Georadarmessungen Blatt 2

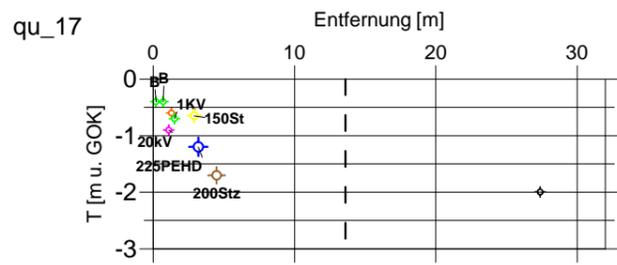
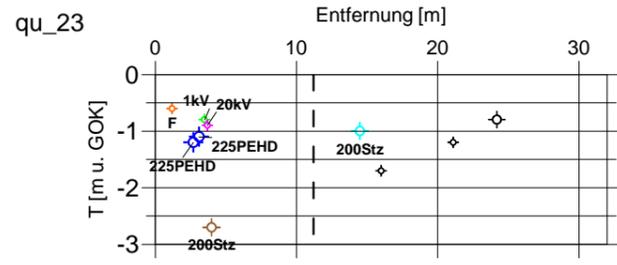
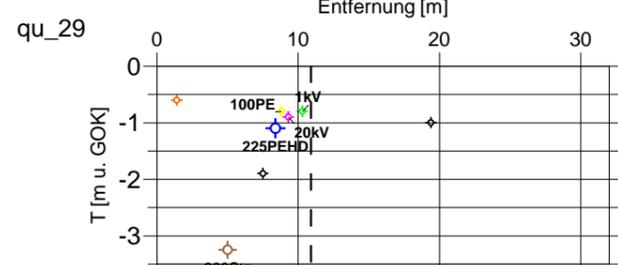
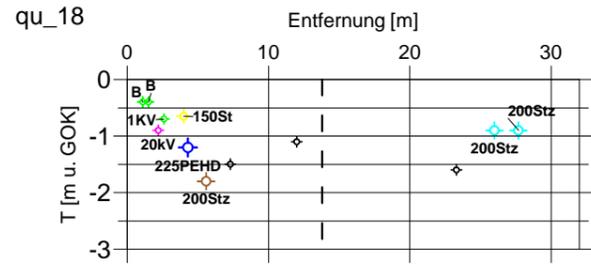
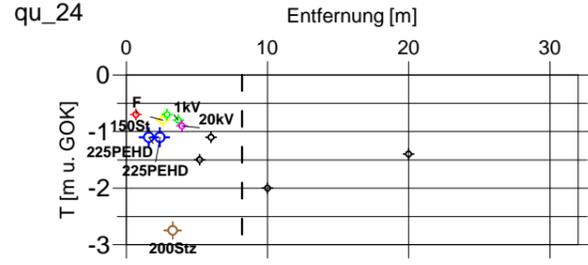
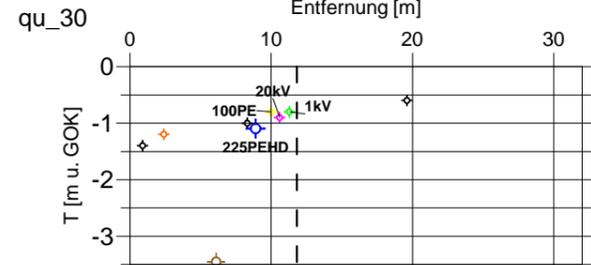
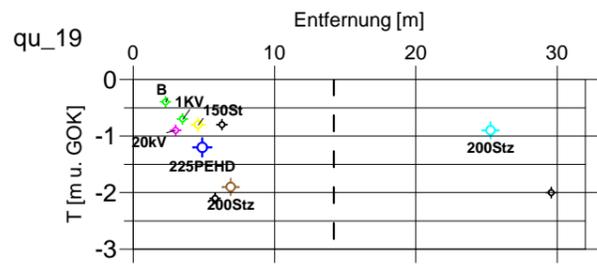
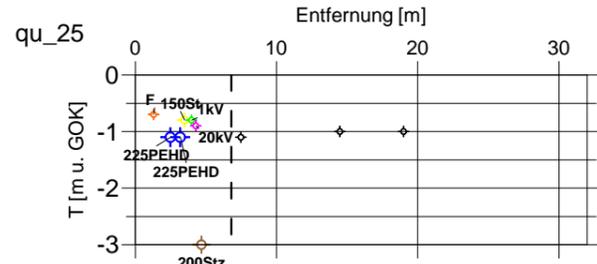
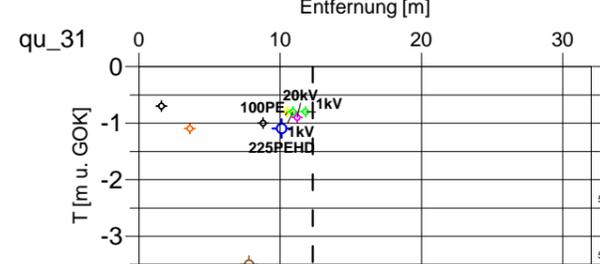
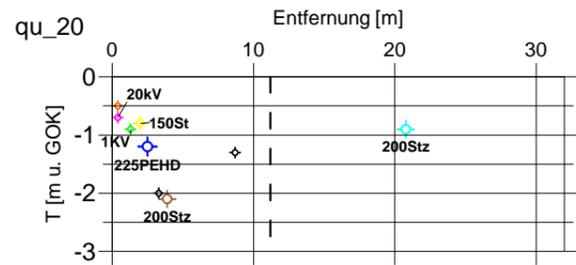
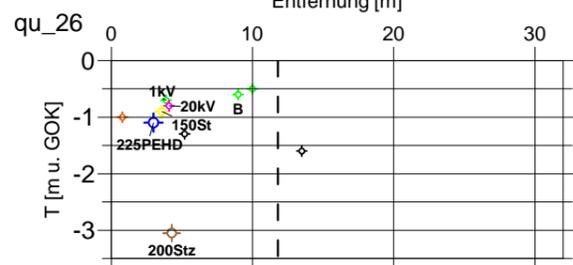
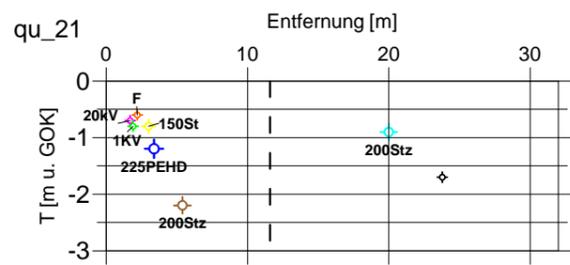
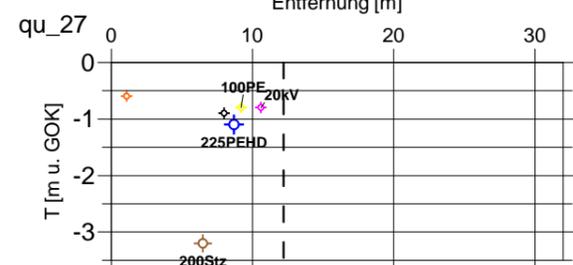
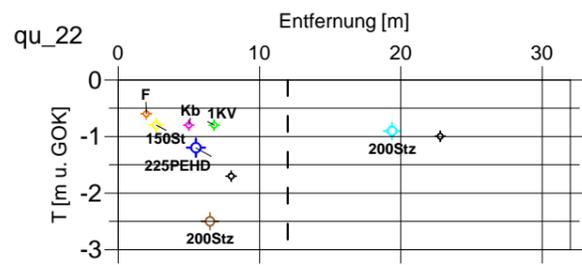
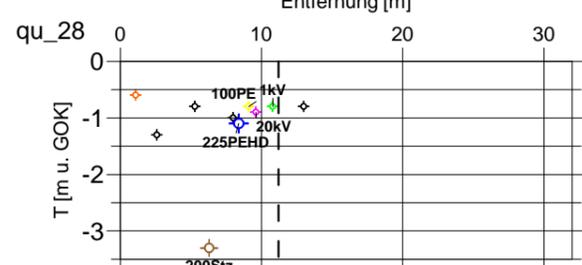
- Stromleitungen
- Fernmeldekabel
- Gasleitungen
- Trinkwasserleitungen
- Regenwasserkanal
- Schmutzwasser- oder Mischwasserkanal
- Anomalie nicht zuzuordnen

geplante Spundwandachse
