Anomalien nach Georadar

Geophysikbüro Munstermann Industriepark I Str. A Nr. 1 39245 Gommern Telefon : 039200 - 76222 Fax : 039200 - 76224 E-Mail : munstermann.geo@t-online.de Internet : www.geophysik-munstermann.de			Objekt: Elbedeichsanierung Hochwasserschutz Wittenberge Bereich Elbstraße zwischen Hafestraße und Im Hagen Dkm 16,87 bis 17,38 Georadarmessungen	
Längenmaßstab 1 : 500 Bearbeiter Munstermann		Anlage 3.4			Projektnummer OG2016 69	
Tiefenmaßstab 1 : 125		Datum 30.11.2016			Inhalt: Lageplan (verkleinert) Vertikalschnitte der Längsprofile nach Georadarmessungen Blatt 3

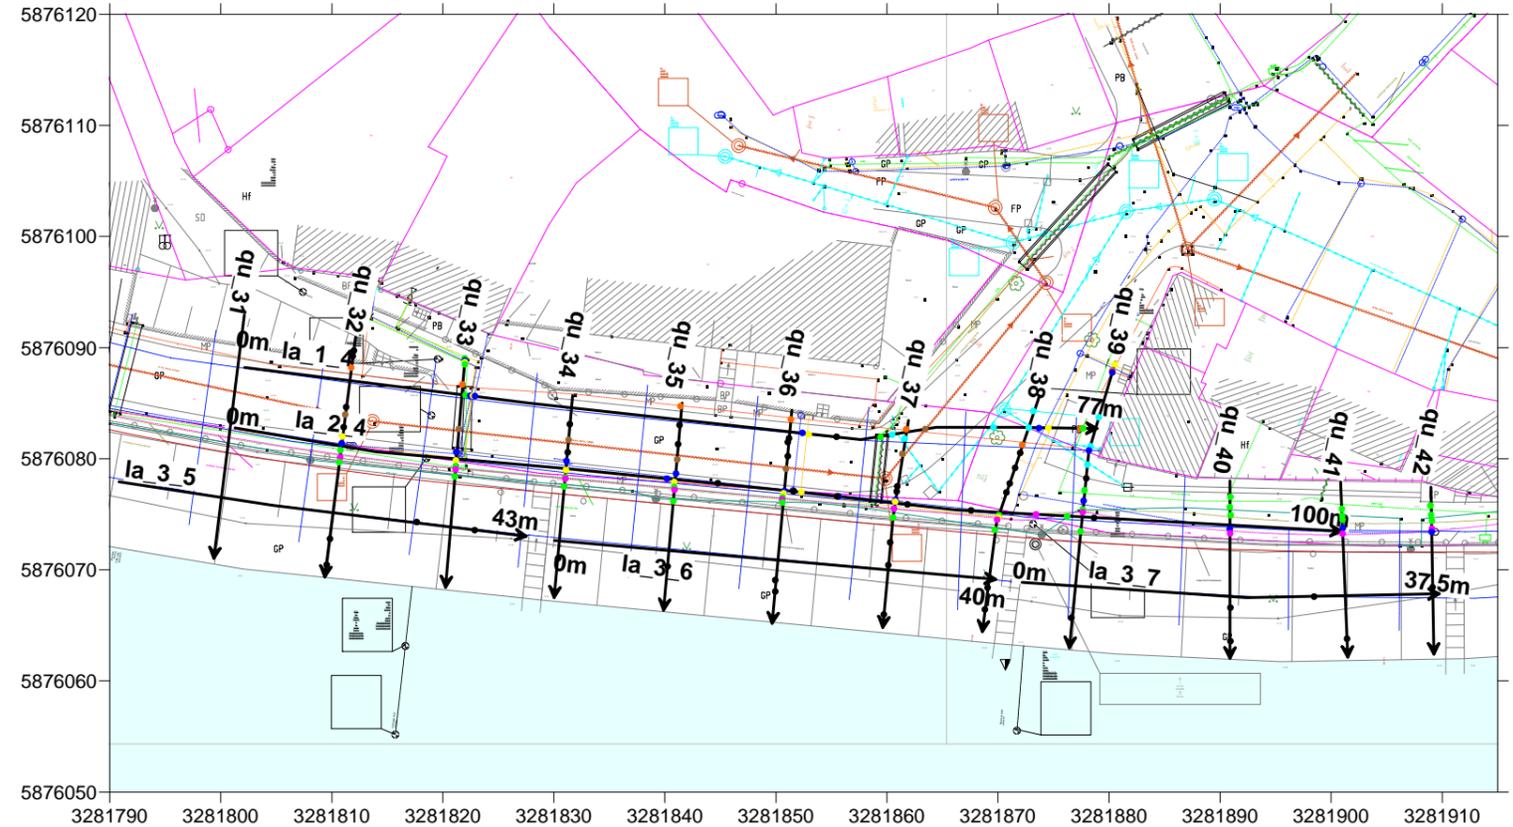
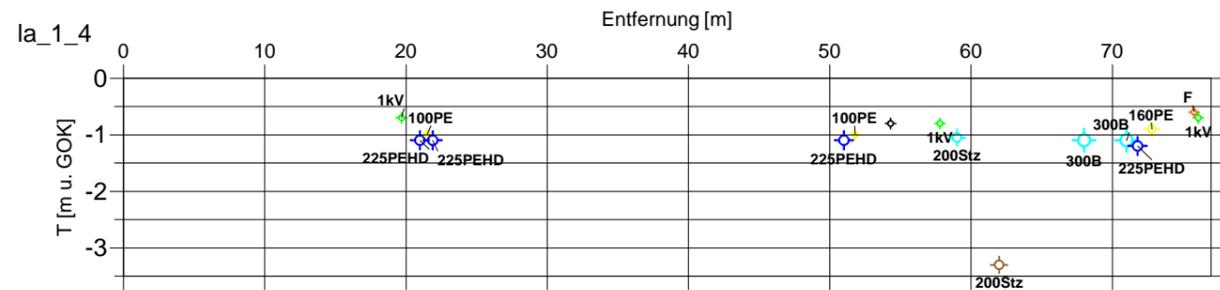
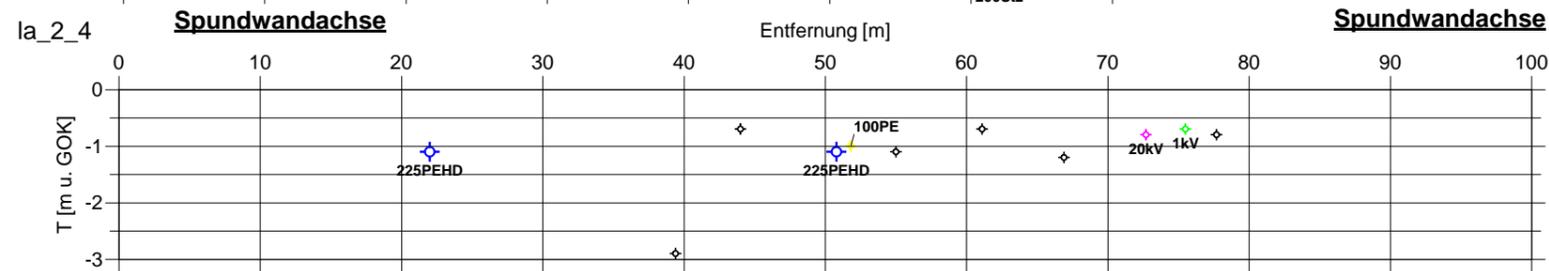
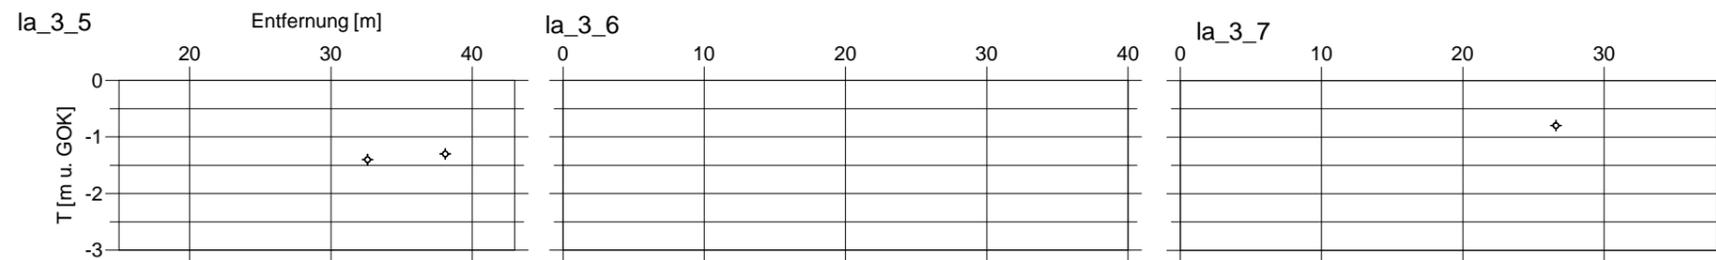
- ◆ ◆ Stromleitungen
- ◆ Fernmeldekabel
- ◆ Gasleitungen
- ◆ Trinkwasserleitungen
- ◆ Regenwasserkanal
- ◆ Schmutzwasser- oder Mischwasserkanal
- ◆ Anomalie nicht zuzuordnen
