## A9 Umweltverträglichkeitsuntersuchung

#### Bestands- und Konfliktplan

| <b>Kiessandtagebau Schiebsdorf I/III</b> | | Datum | Zeichen |
| <b>Rahmenbetriebsplan</b> | bearbeitet | 05/2021 | Kramer |

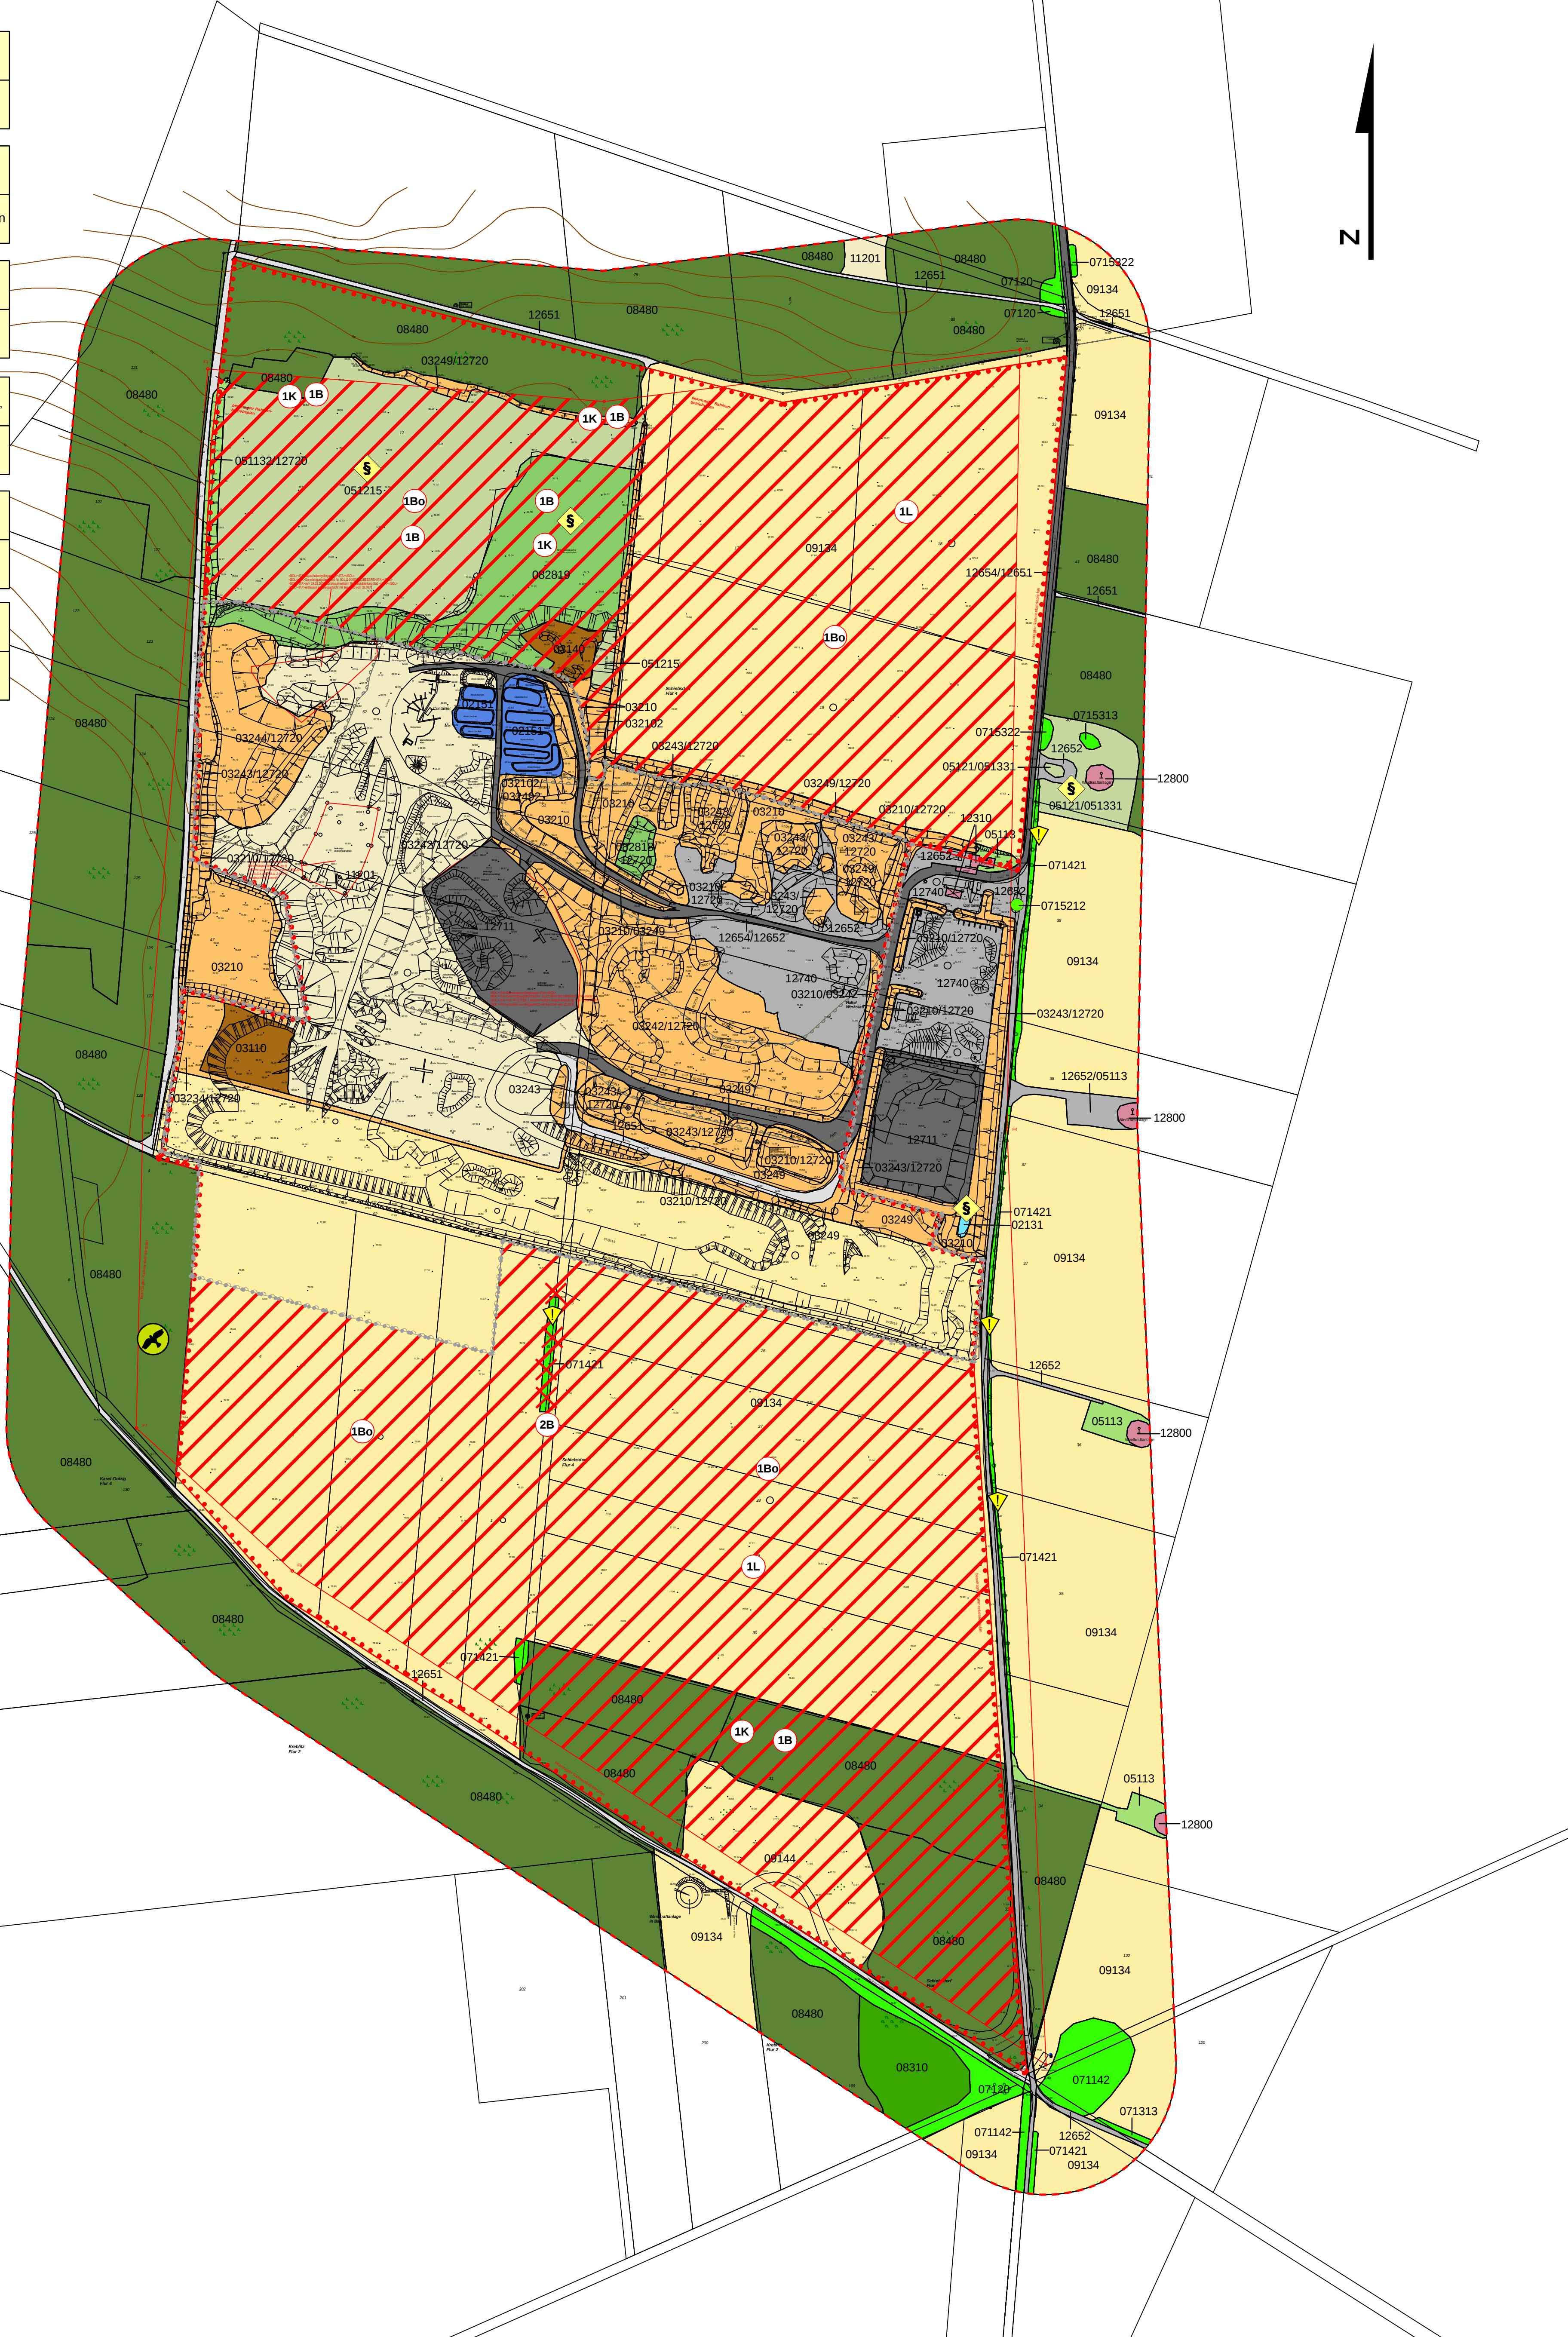
Anlage 9.1

| <b>1Bo</b> | gesamtes Vorhaben |
| | Inanspruchnahme von Böden |
| <b>2Bo</b> | gesamtes Vorhaben |
| | Beeinträchtigung von Bodenfunktionen |
| <b>1K</b> | gesamtes Vorhaben |
| | Verlust bzw. Einschränkung von klimatischen Ausgleichsfunktionen |
| <b>1B</b> | trockenes Grünland 051215<br>trockener Kiefernvorwald 082819,<br>Kiefernforst 08480 |
| | Verlust von Biotopen |
| <b>2B</b> | Baumreihe 071421 |
| | Verlust von Einzelbäumen |
| <b>1L</b> | gesamtes Vorhaben |
| | Veränderung des Landschaftsbildes |
