Amt Lenzen - Elbtalau

Entwurfsplanung Anlage Nr. 6 Blatt Nr. 4

Beseitigung von Hochwasserschäden in Müggendorf - Am Elbdeich

Höhenplan

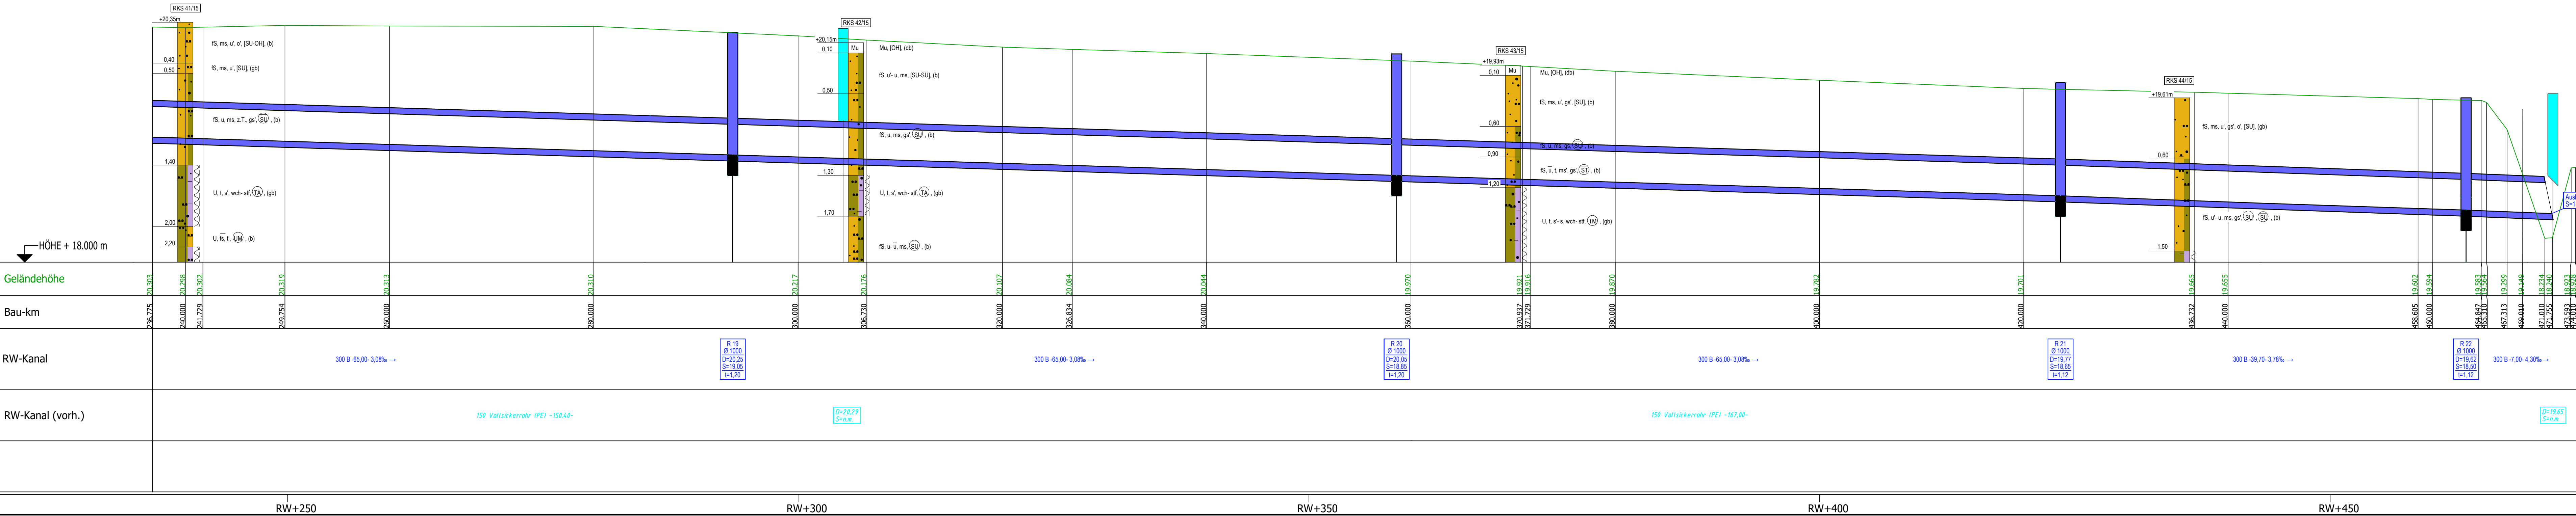
0+000 0+220 0+480 / 1+000 1+050 / RW+000 RW+240 RW+475
