Hydrogeologisch - hydrologische Verhältnisse  
des Kärntnerfeldes im Umfeld  
des geplanten Kupferschieferbergbaus  
der KSL in Spremberg

#### Horizontale Durchlässigkeitsverteilung Quartär

Lagebezug:	Datum	Höhenbezug:	Name	Abt.
RD 83 GK 5 / ETRS89	12.02.2013	DHN2	A. Hartmann	Grundwasser
bearbeitet:	12.02.2013		H. Mozik	Grundwasser
geprüft:	14.02.2013			
Anlagen-Nr.:	2.5	Maßstab:	1:50 000

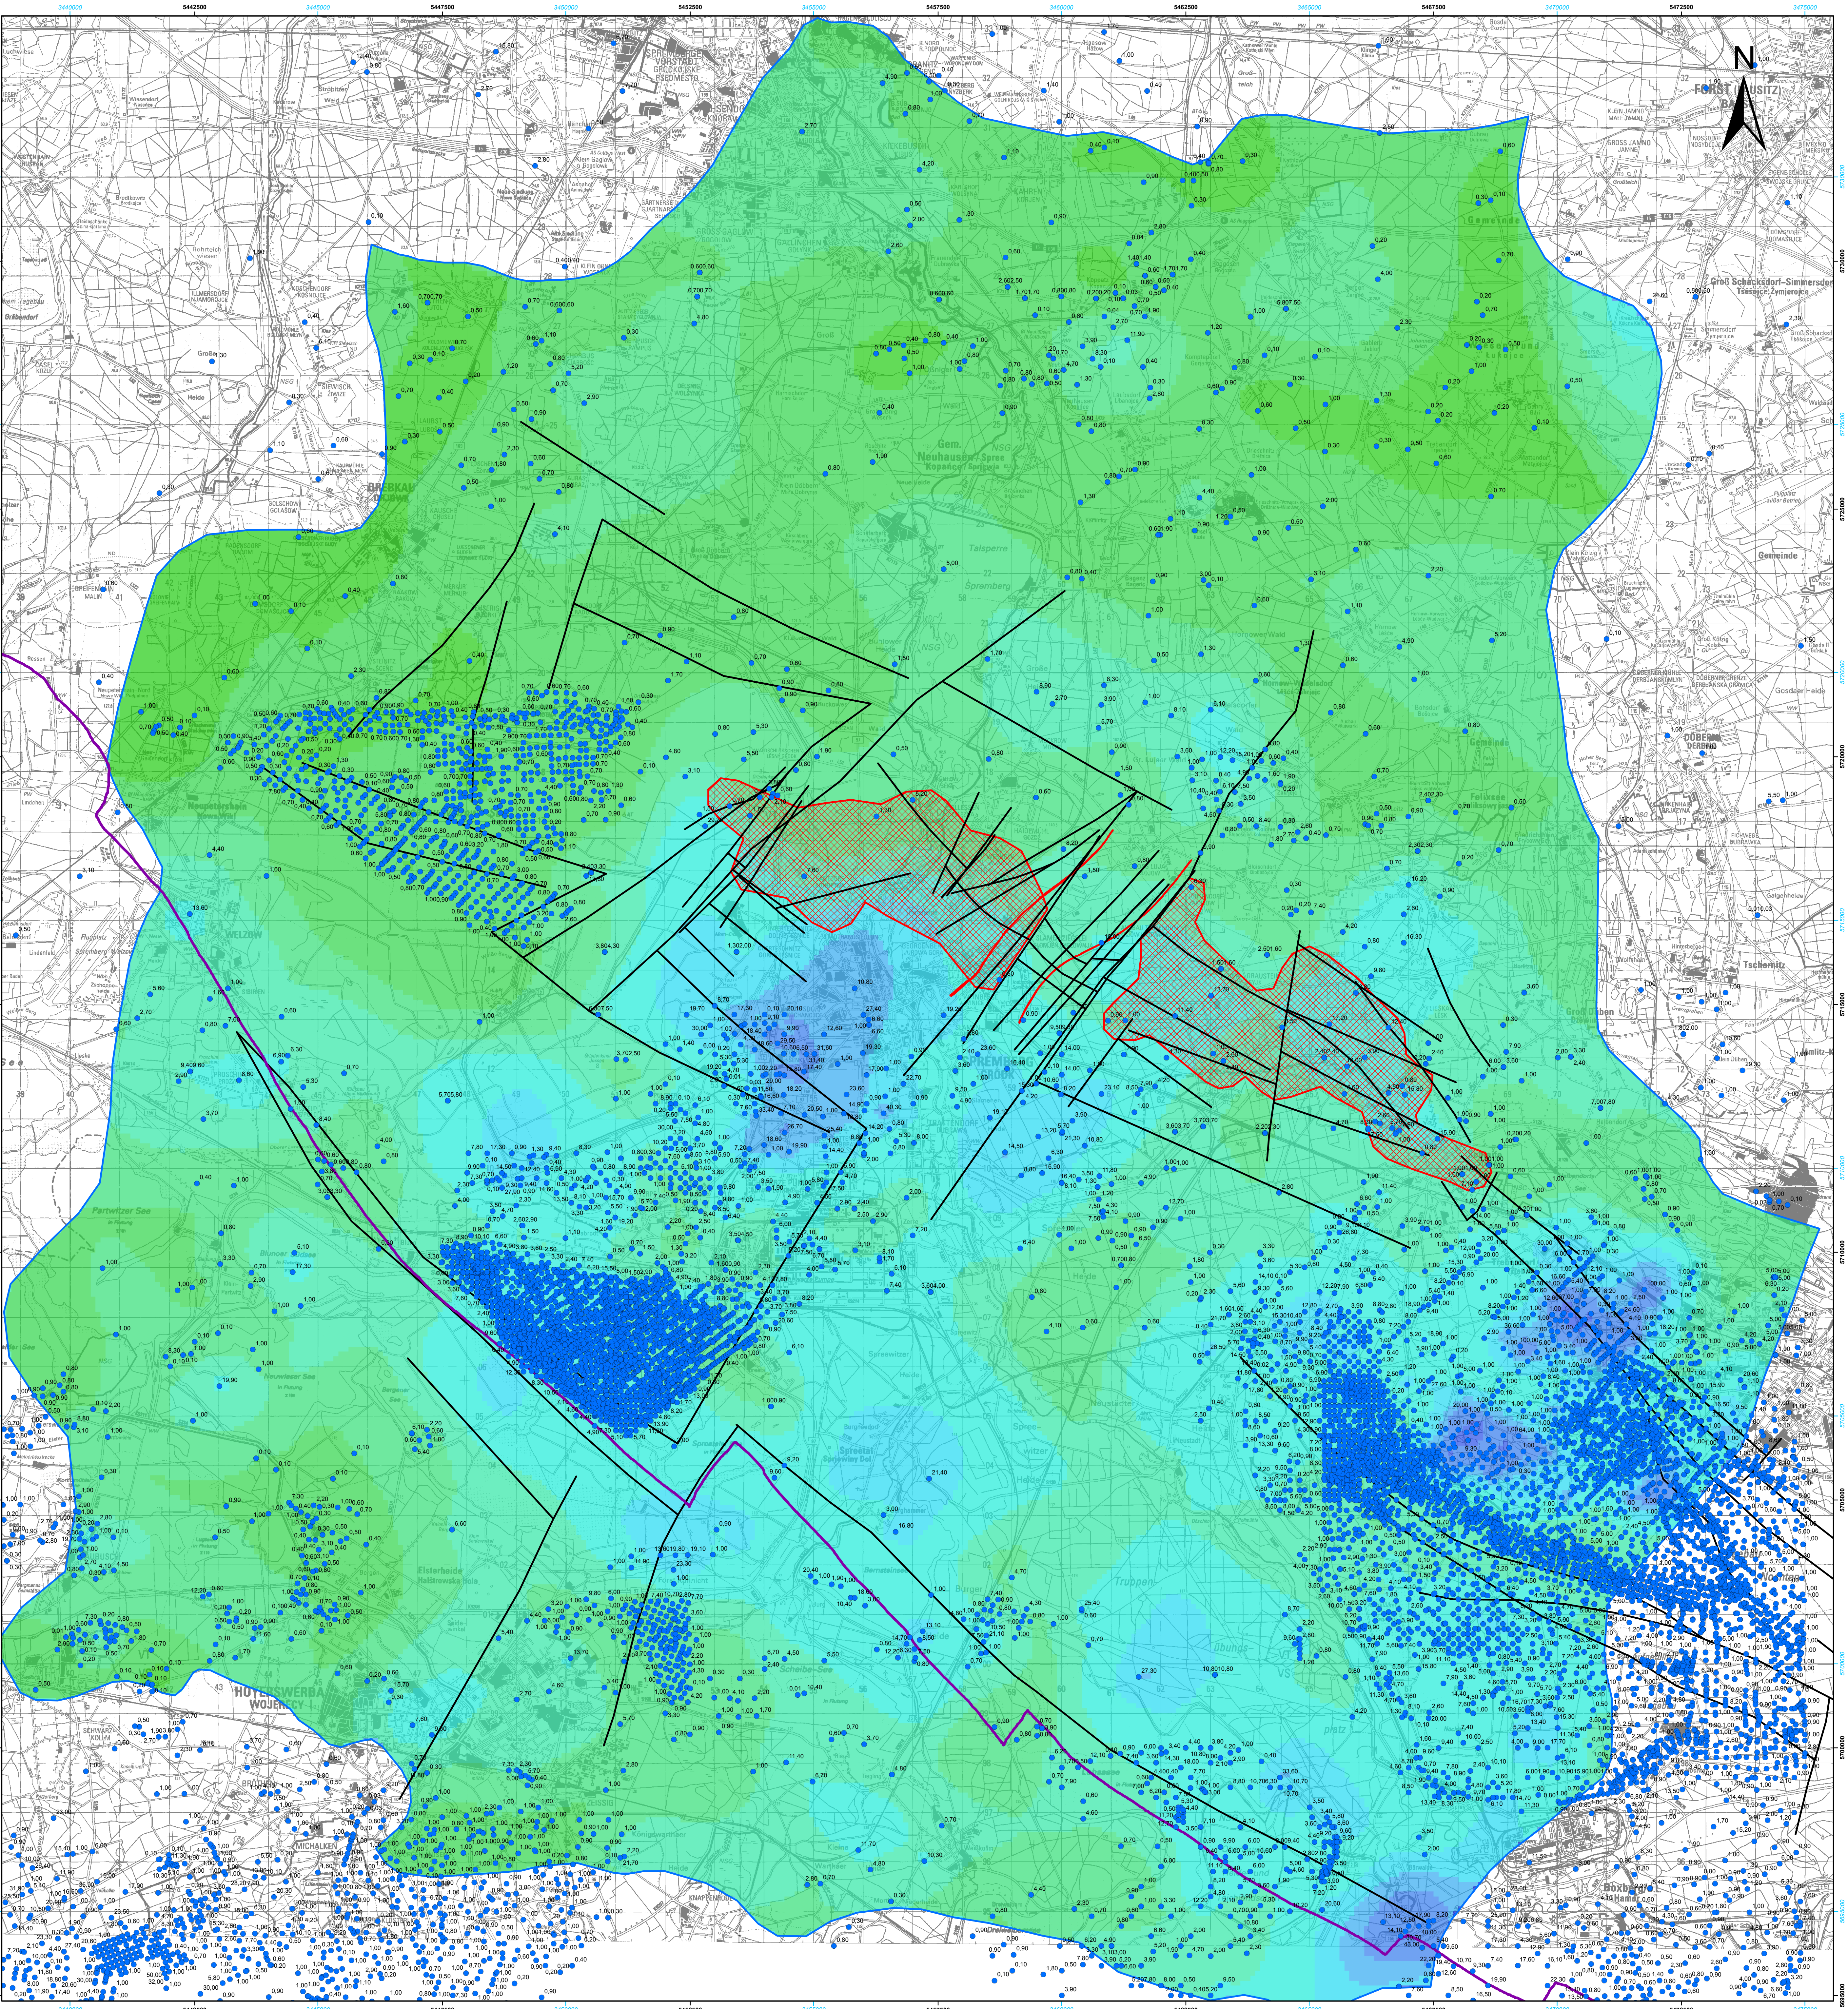
### Horizontale Durchlässigkeitsverteilung Quartär

#### Horizontale Durchlässigkeitsverteilung Quartär [m/s]
