| Vorhaben <div>Maßnahmen zur Verbesserung der Wasserverteilung<br/>am Staugürtel VI<br/>UVP-Bericht</div> | | | |
| Bezeichnung <div>anlagenbedingte Auswirkungen</div> | | | Bl.-Nr.: <div>24.2.5</div> |

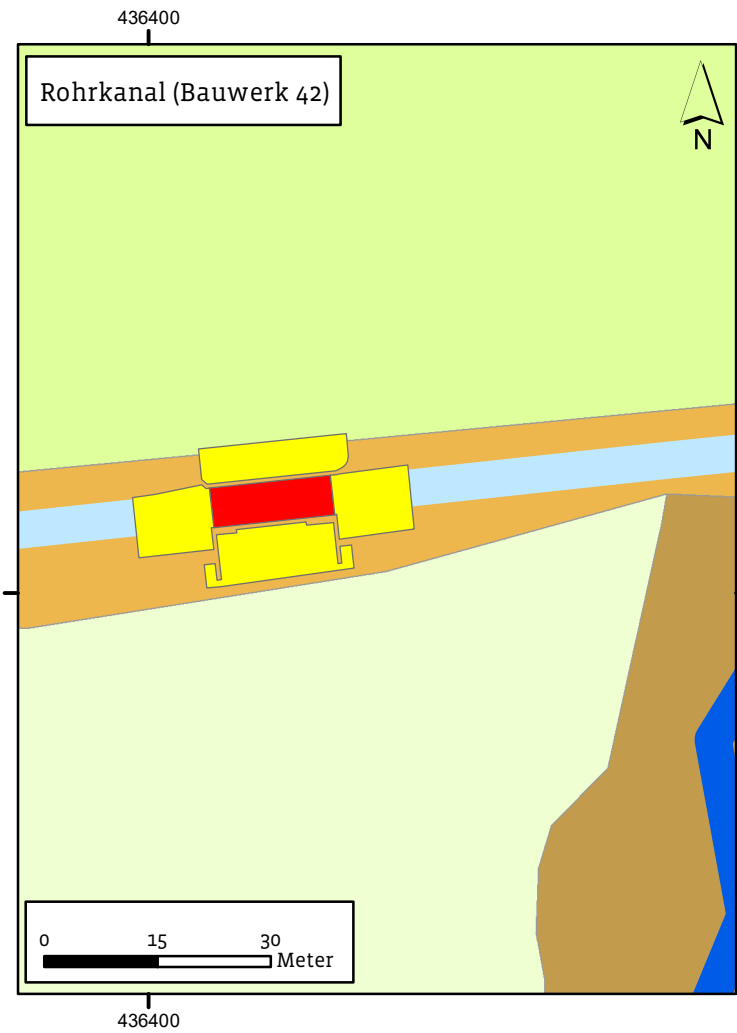
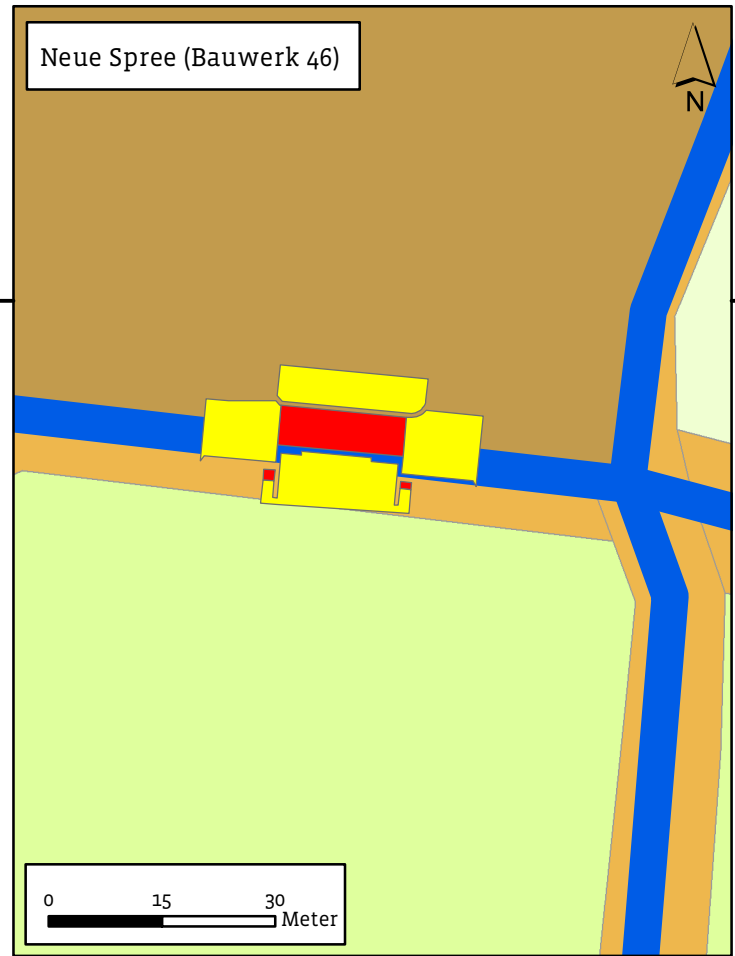
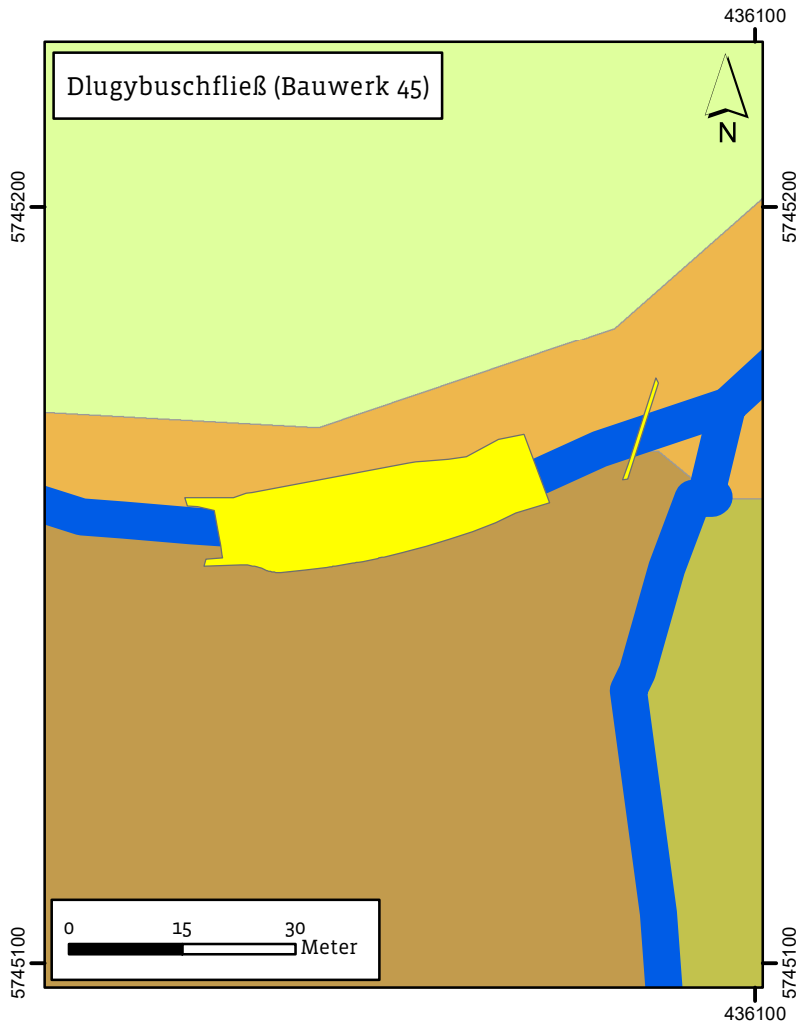
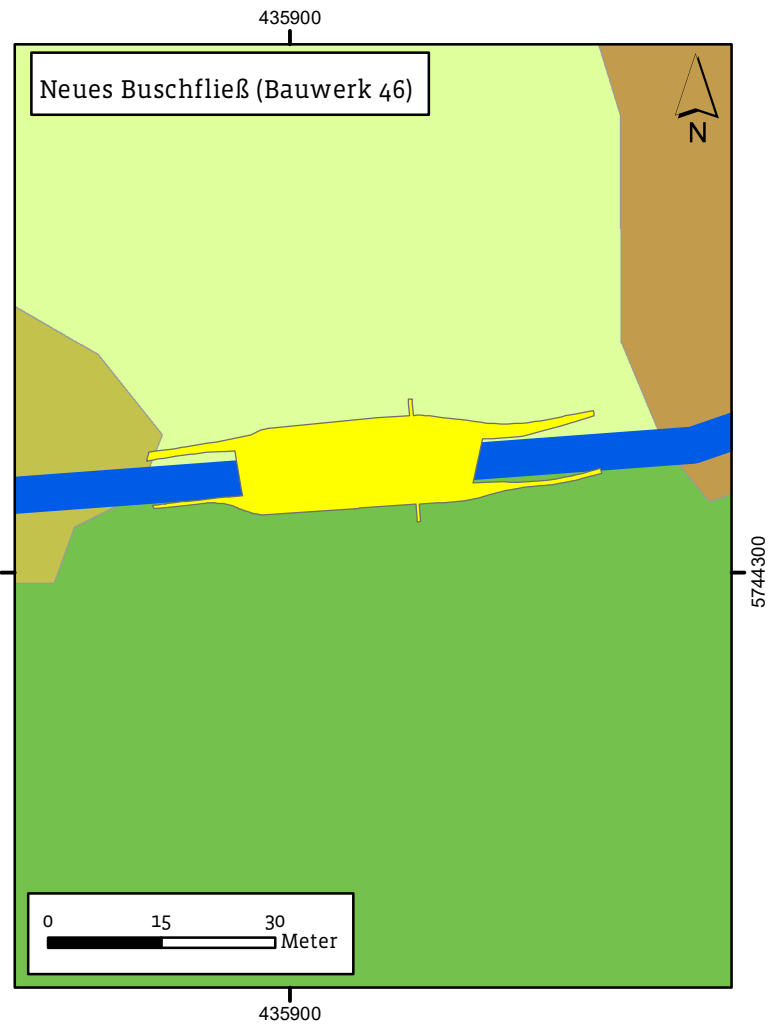
- technische Anlage (Staubauwerk und Fischwanderhilfen)  
- Voll- und Teilversiegelung (Bauwerk 42 und 43)  
- Teilversiegelung (Bauwerk 45 und 46)  
- Veränderung der Bodenstruktur (Versiegelung, Verdichtung)  
- dauerhafte Veränderung der Standortbedingungen mit dauerhaften Veränderungen der Vegetation  
- Veränderung des lokalen Landschaftsbildes/Element der Kulturlandschaft Spreewald  
- lokal begrenzte Veränderung des Lebensstätten und -räume sowie Lebensbedingungen der Fauna  
- veränderte Strömungsverhältnisse

- 04511 - Schilfröhricht eutroph. bis polytroper Moore  
04560 - Gehölze nährstoffreicher (eutropher bis  
05101 - Großseggenwiesen (Streuwiesen)  
05103 - Feuchtwiesen nährstoffreicher Standorte  
07190 - standorttyp. Gehölzsaum an Gewässern  
08103 - Erlen-Bruchwälder, Erlen-Wälder  
01112 - Bäche/kleine Flüsse naturnah beschattet  
01131 - Naturnahe unbeschattete Gräben  
Vollversiegelung  
Teilversiegelung
