## **1 Veranlassung**

Die Stadt Heilbronn plant die Nordumfahrung der Ortschaften Frankenbach und Neckargartach als Verbindung von der B 39 über die Böllinger Höfe bis zur L 1100 (Neckartalstraße) sowie die Verbreiterung eines Teils der Neckartalstraße. Die gesamte Trassenlänge beträgt etwa 5,70 km.

Gegenstand der vorliegenden Geotechnischen Stellungnahme zur Ausführbarkeit als semi-integrales bzw. integrales Brückenbauwerk ist die Talbrücke Wächtelesäcker (BW 231) im Bereich von rund km 3+130 bis km 3+230.

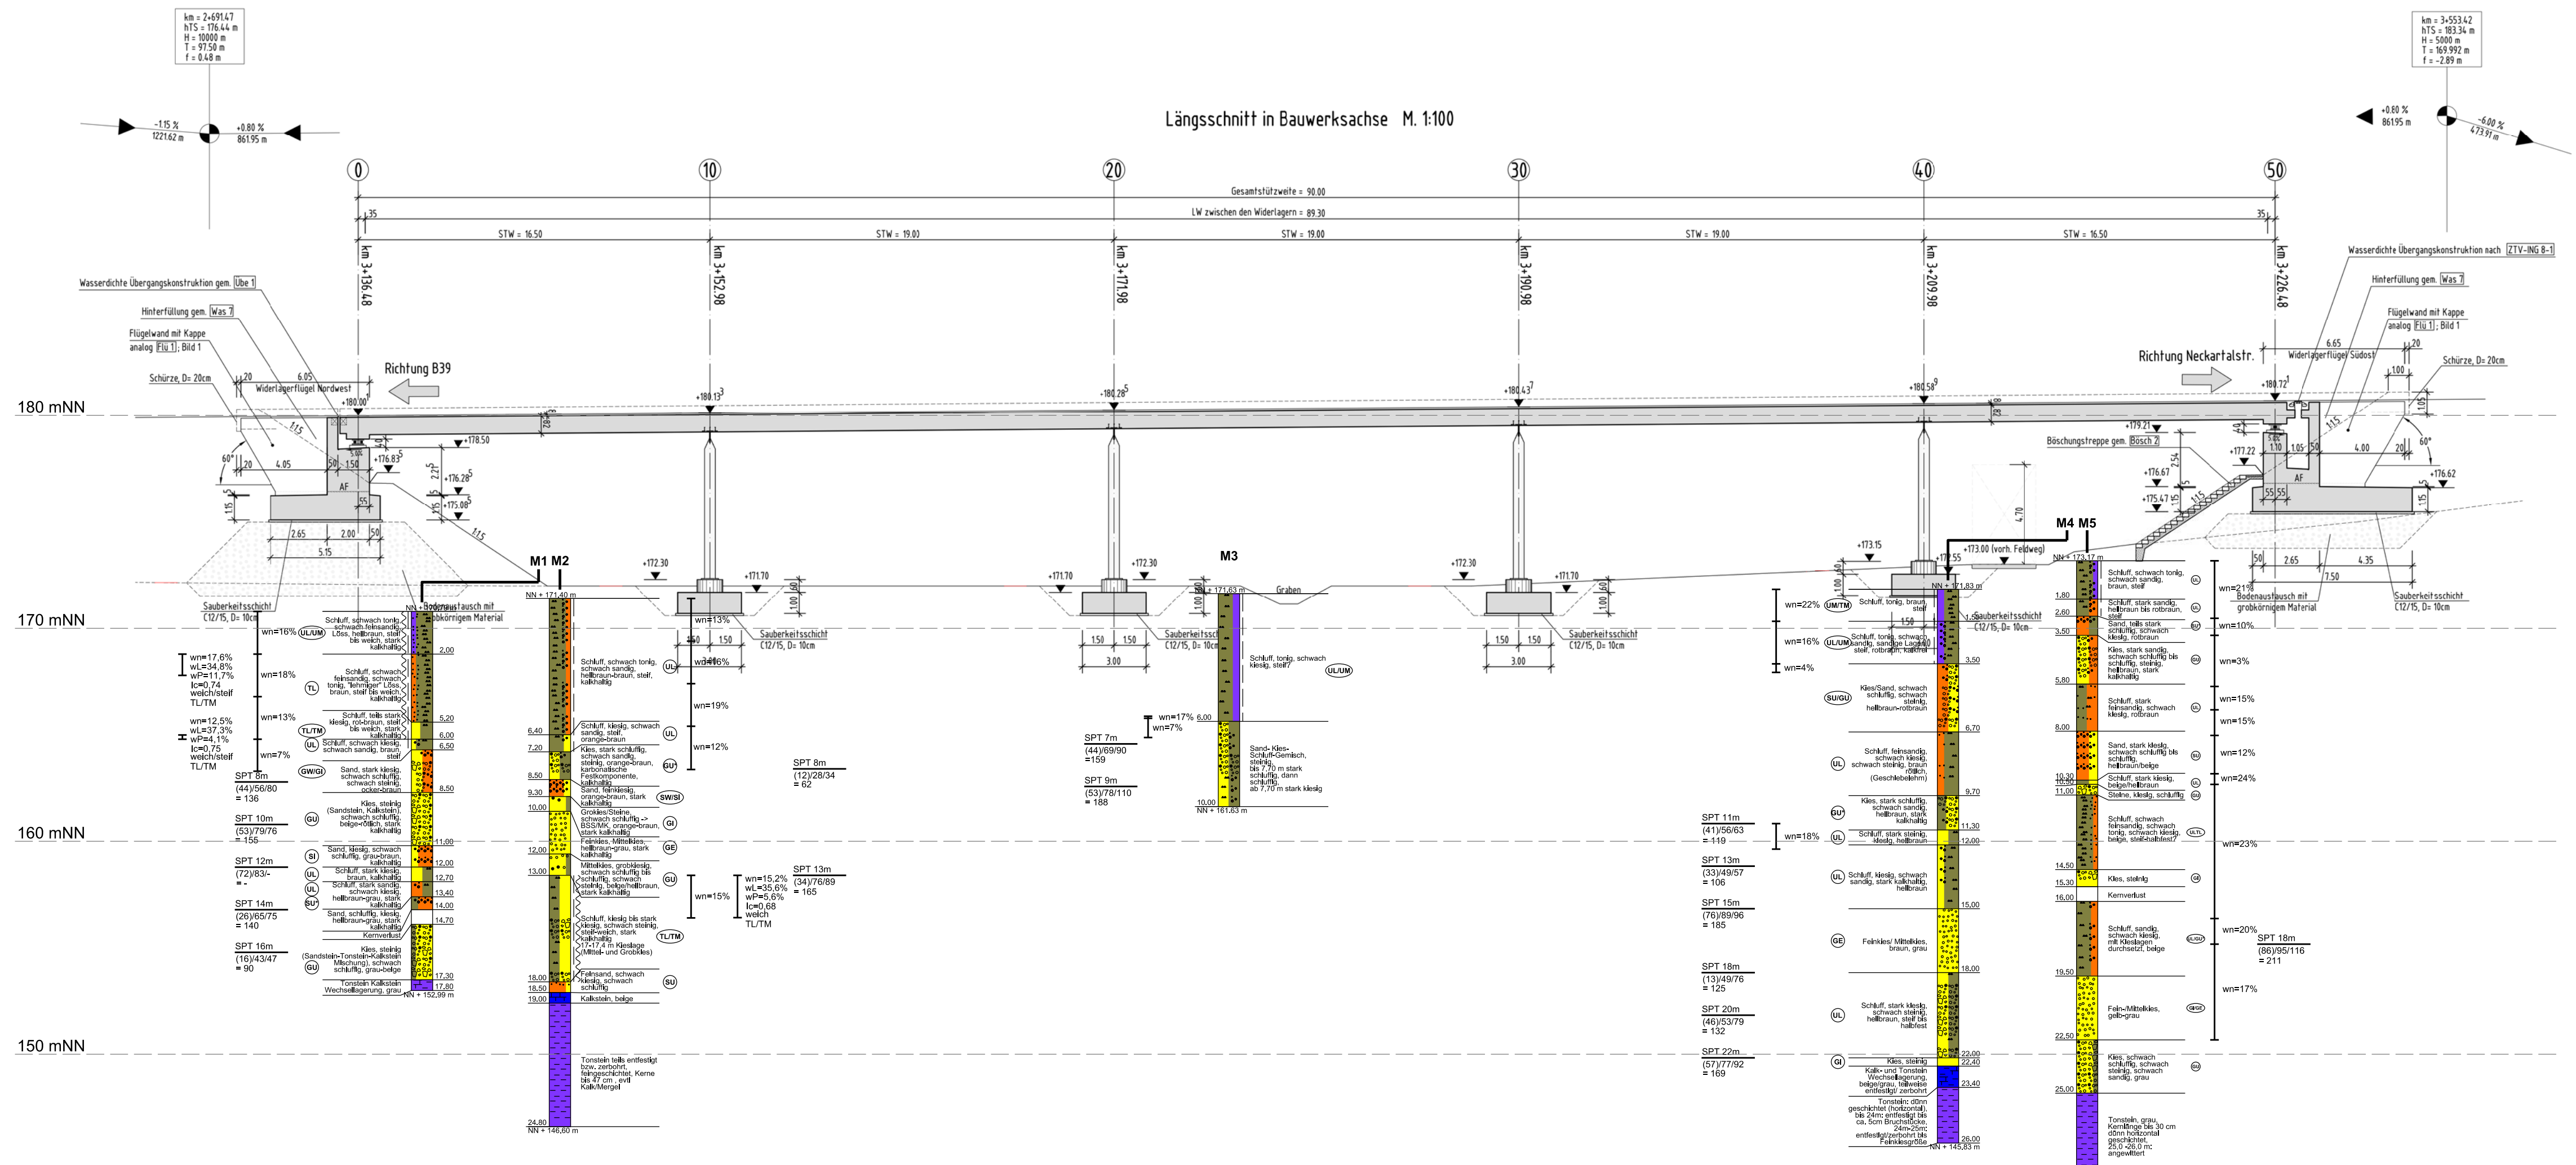
- 3.1     Lageplan mit Eintrag der Erkundungspunkte**
- 3.2     Längsschnitt mit Eintrag der Erkundungsprofile**

Profile projiziert!

Die Lage der Kernbohrungen ist in Anlage 3.1 dargestellt.

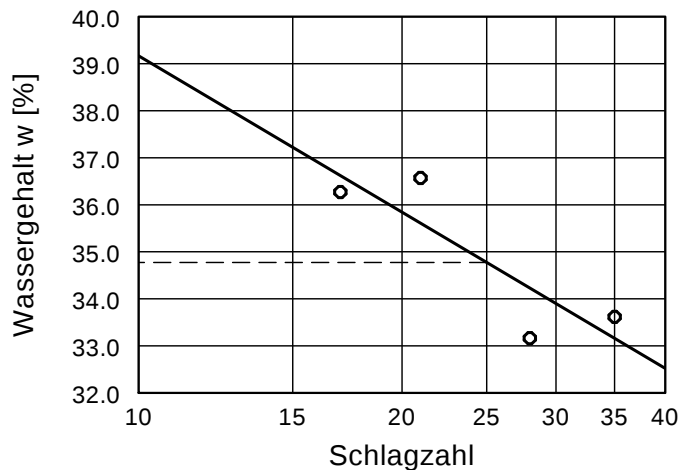
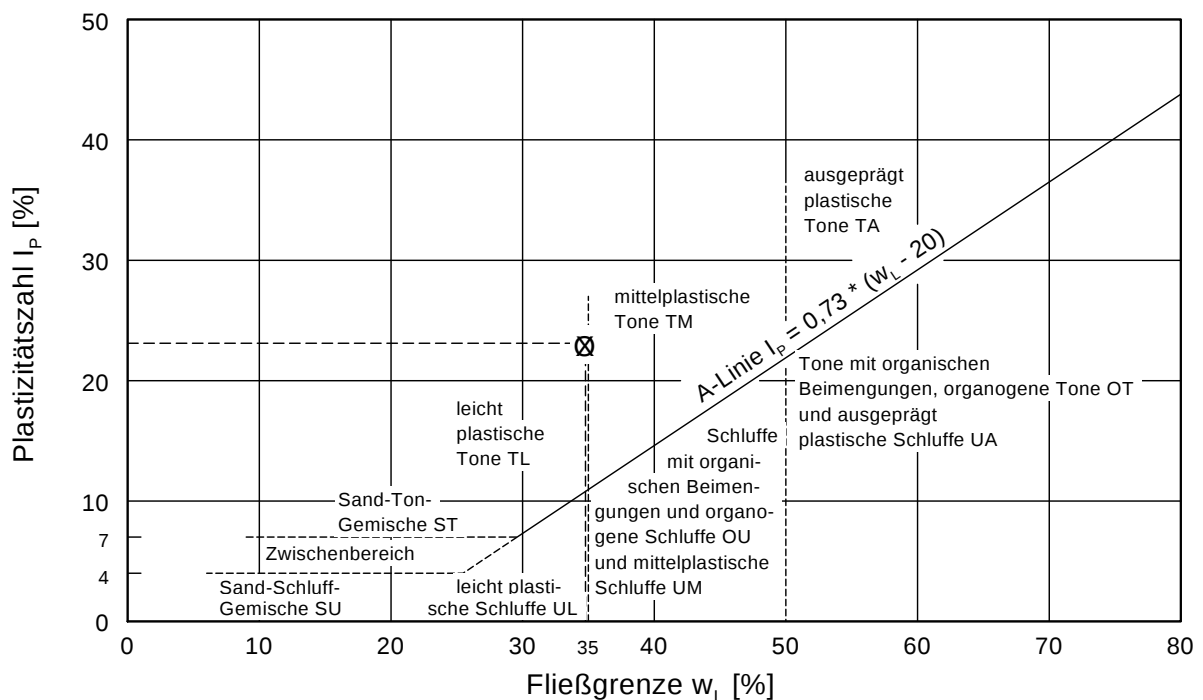
Wassergehalt  $w = 17.6 \%$   
 Fließgrenze  $w_L = 34.8 \%$   
 Ausrollgrenze  $w_p = 11.7 \%$   
 Plastizitätszahl  $I_p = 23.1 \%$   
 Konsistenzzahl  $I_c = 0.74$

Im Labor wurde an einer Probe die Fließgrenze zu  $w_L = 35 \%$  und die Ausrollgrenze zu  $w_P = 12 \%$  bestimmt. Der natürliche Wassergehalt wurde an 9 Proben bestimmt und lag zwischen  $w_n = 13 \%$  und  $22 \%$ , im Mittel bei  $17 \%$ . Im Vergleich mit den Konsistenzgrenzen hatten somit 5 Proben steife und 4 Proben weiche Konsistenz, womit auch die manuelle Konsistenzansprache im Feld bestätigt wird.

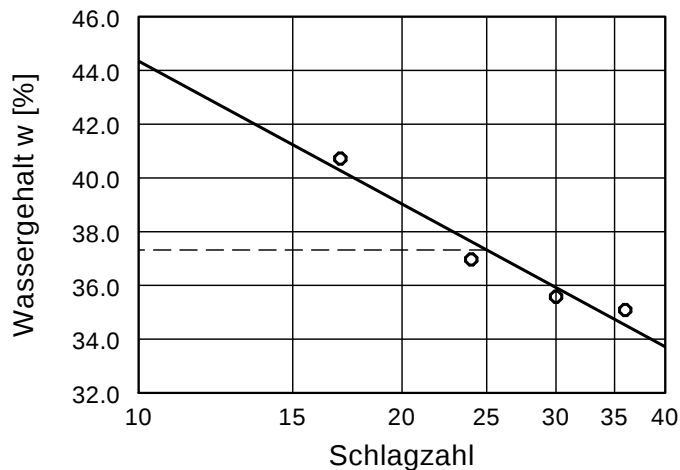
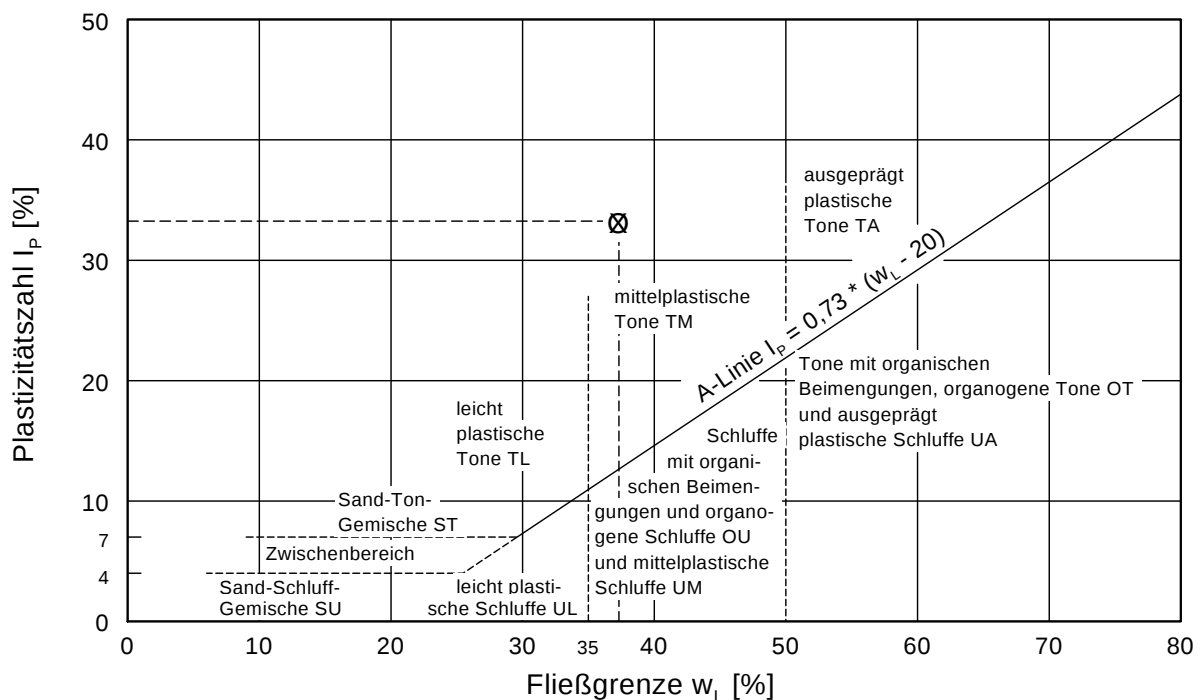
## Zustandsgrenzen nach DIN 18 122

Wassergehalt  $w =$  12.5 %  
Fließgrenze  $w_L =$  37.3 %  
Ausrollgrenze  $w_p =$  4.1 %  
Plastizitätszahl  $I_p =$  33.2 %  
Konsistenzzahl  $I_c =$  0.75

Die im Labor bestimmte Fließgrenze lag bei  $w_L = 36 \%$ , die Ausrollgrenze bei  $w_P = 6 \%$ . Der natürliche Wassergehalt wurde an 10 Proben bestimmt und lag zwischen  $w_n = 12 \%$  und  $24 \%$ , im Mittel bei  $17 \%$ . Ein Vergleich mit den Konsistenzgrenzen ergab für 6 Proben weiche, für 2 Proben steife sowie für 2 Proben sehr weiche Konsistenz. Insgesamt wurden somit über die Laborbestimmung niedrigere Konsistenzen erhalten als nach der manuellen Konsistenzansprache im Feld, was erfahrungsgemäß auf Unschärfen in der Bestimmung der Ausrollgrenze der vergleichsweise kurzen und mit Grobanteilen vermengten Schluffe zurückgeführt werden kann.

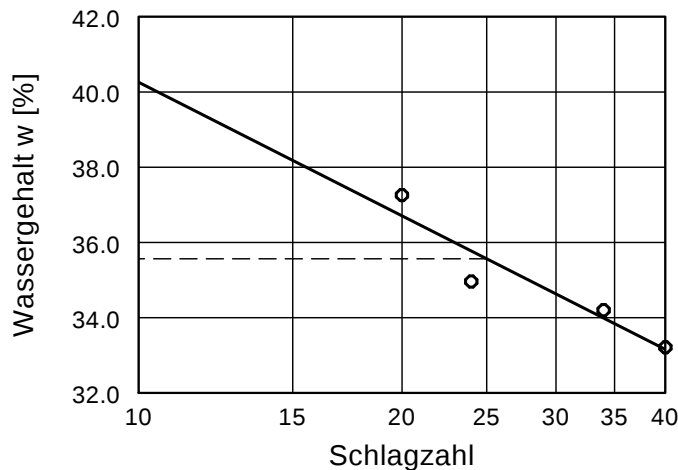
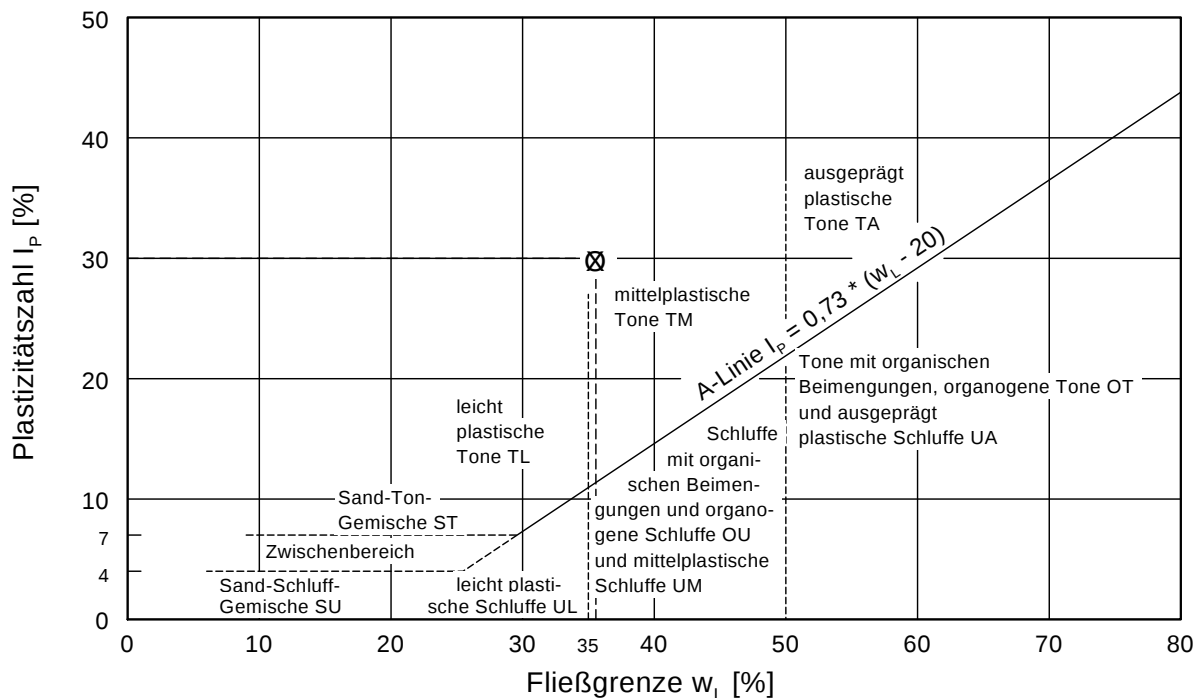
## Zustandsgrenzen nach DIN 18 122

Wassergehalt  $w =$  15.2 %  
Fließgrenze  $w_L =$  35.6 %  
Ausrollgrenze  $w_P =$  5.6 %  
Plastizitätszahl  $I_P =$  30.0 %  
Konsistenzzahl  $I_C =$  0.68

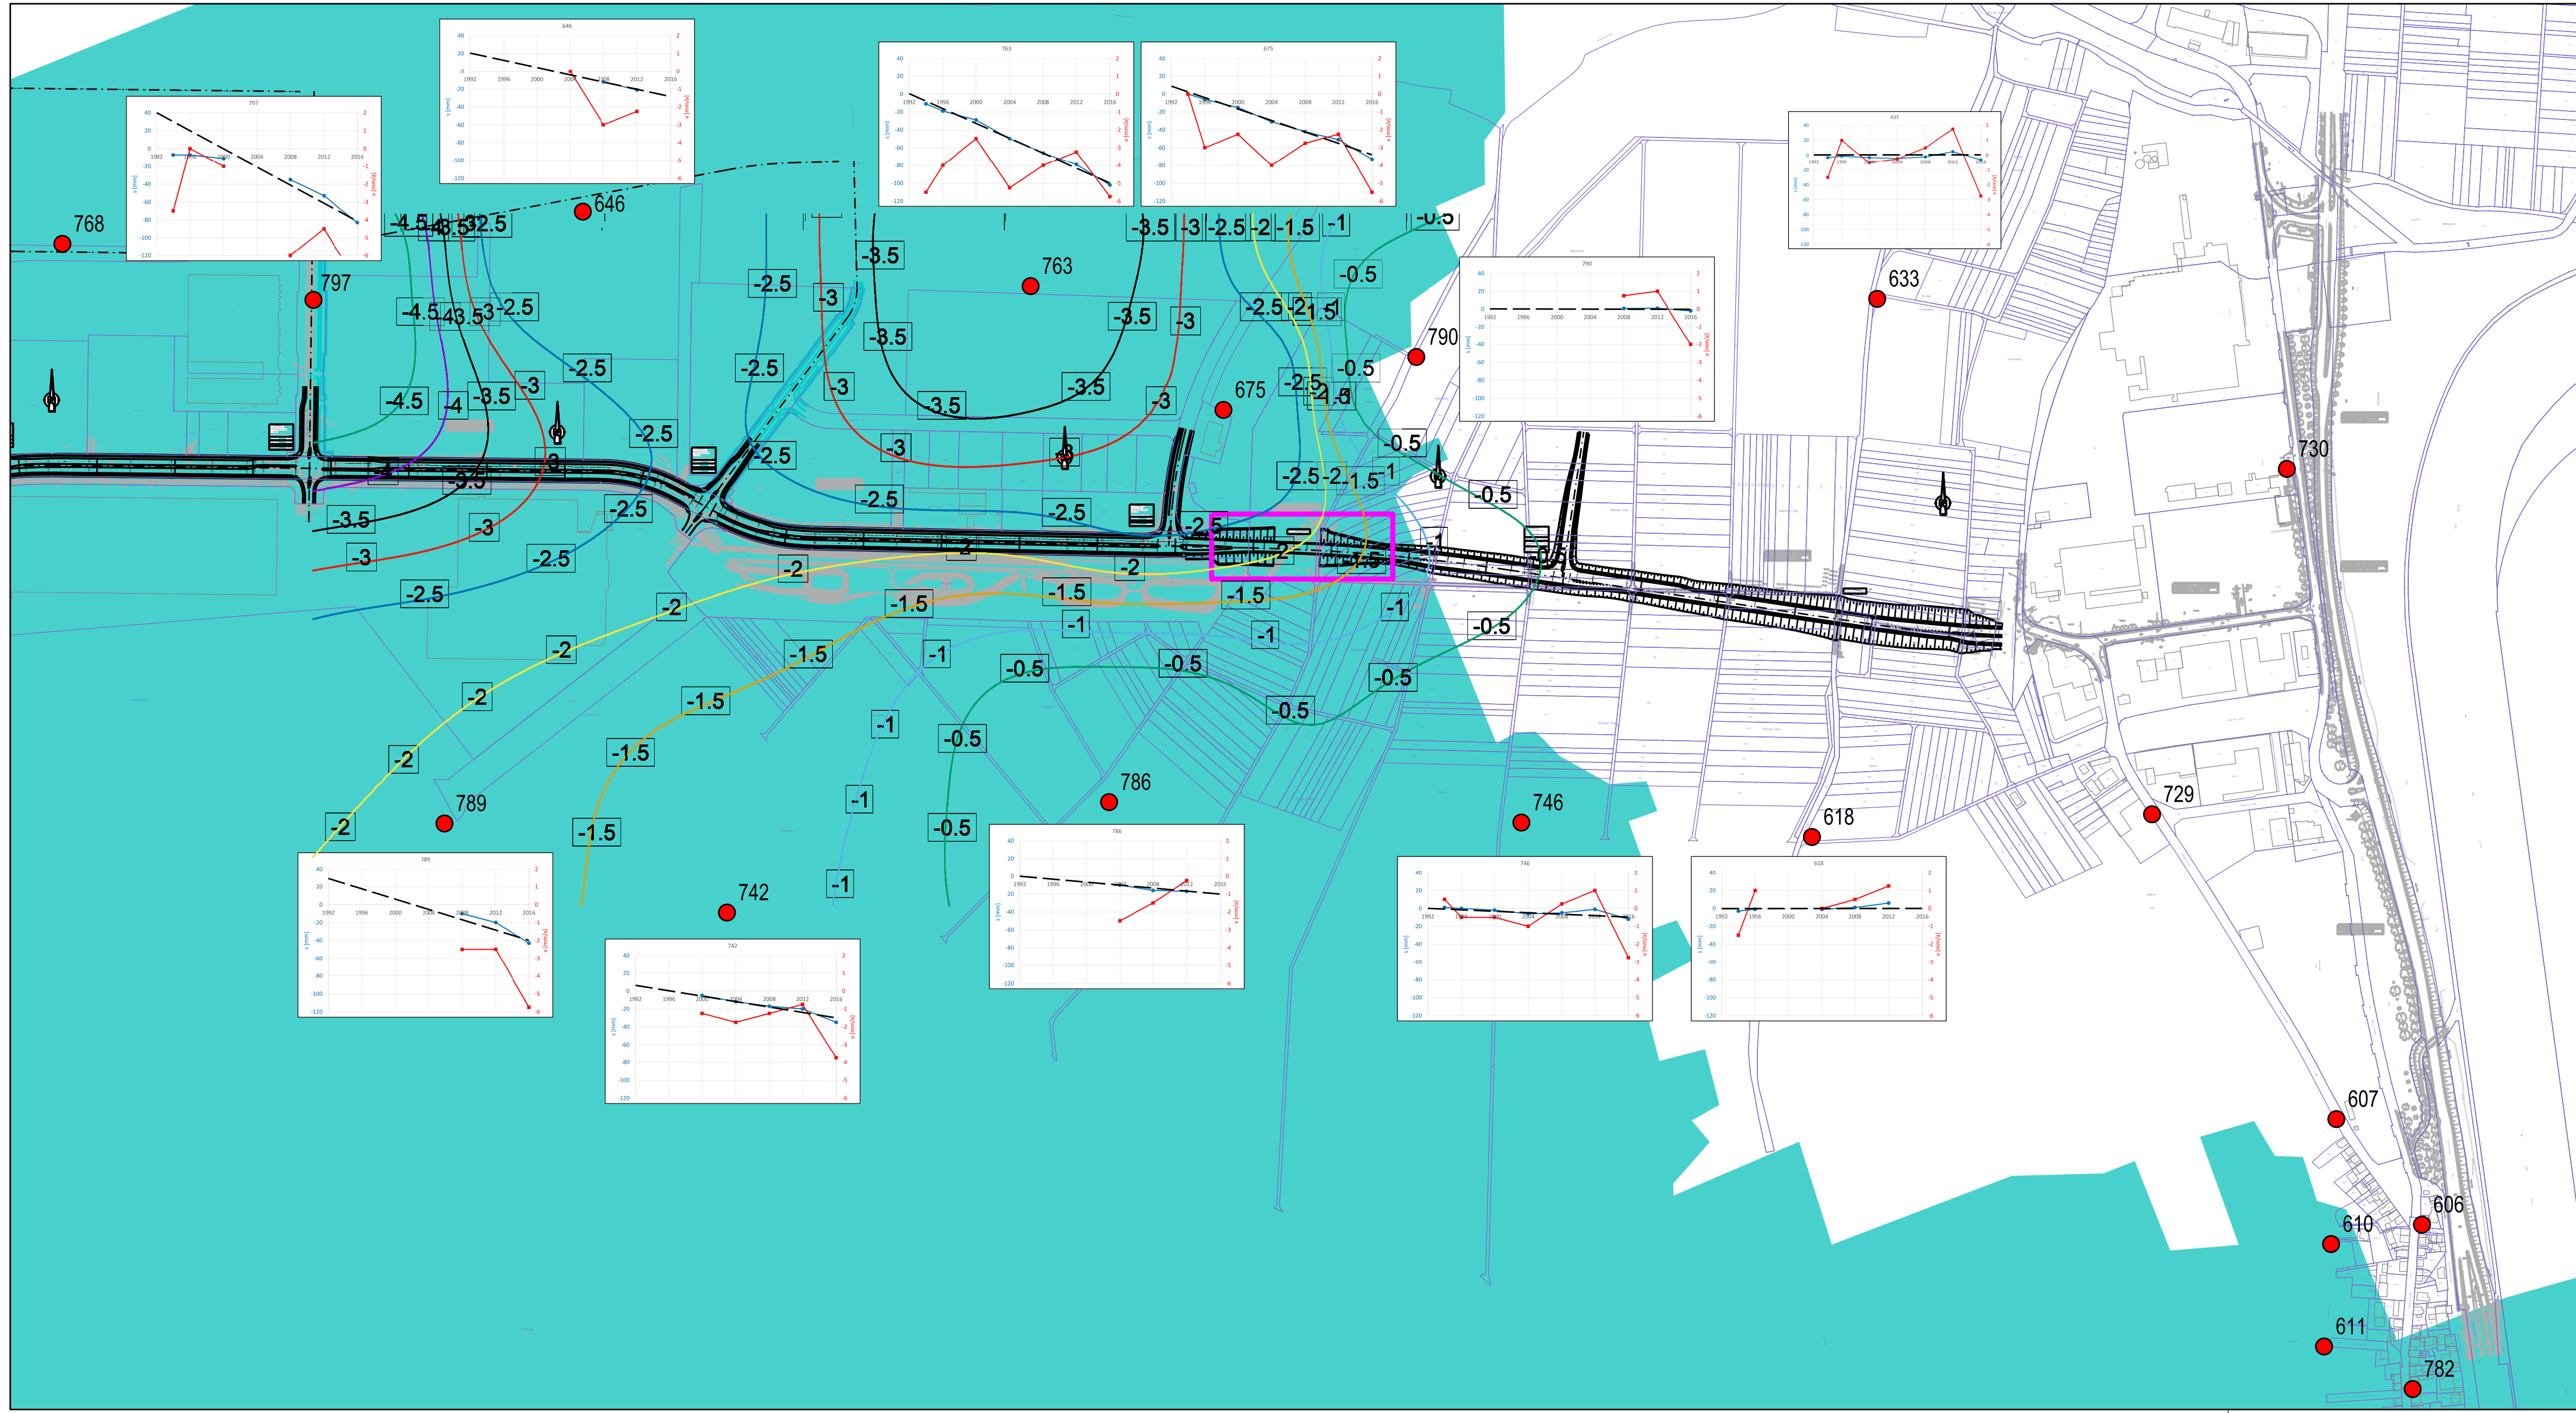
## **Anlage 6**

**Senkungsmessungen der Südwestdeutschen Salzwerte AG  
mit Darstellung mittlerer Setzungsgeschwindigkeiten und  
interpolierten Linien gleicher Setzungsgeschwindigkeiten (Isotachen)**

In einem weiteren Schritt haben wir durch Interpolation zwischen den Messpunkten ein Setzungsgeschwindigkeitsfeld errechnet und als Isotachen (Linien gleicher Setzungsgeschwindigkeit) im Geländegrundriss dargestellt (Anlage 6).
