**Kampfmittelbeseitigungsmaßnahmen / Luftbildauswertung**
Böblingen, Musberger SträÙle 11, Rückbau / Neubau Klärschlammverwertungsanlage,
Flst.: 5780/3

Anlage zu Az.: 16-1115.8/BB-5692

Böblingen
Musberger Straße 11
Rückbau u. Errichtung Klärschlammverwertungsanlage

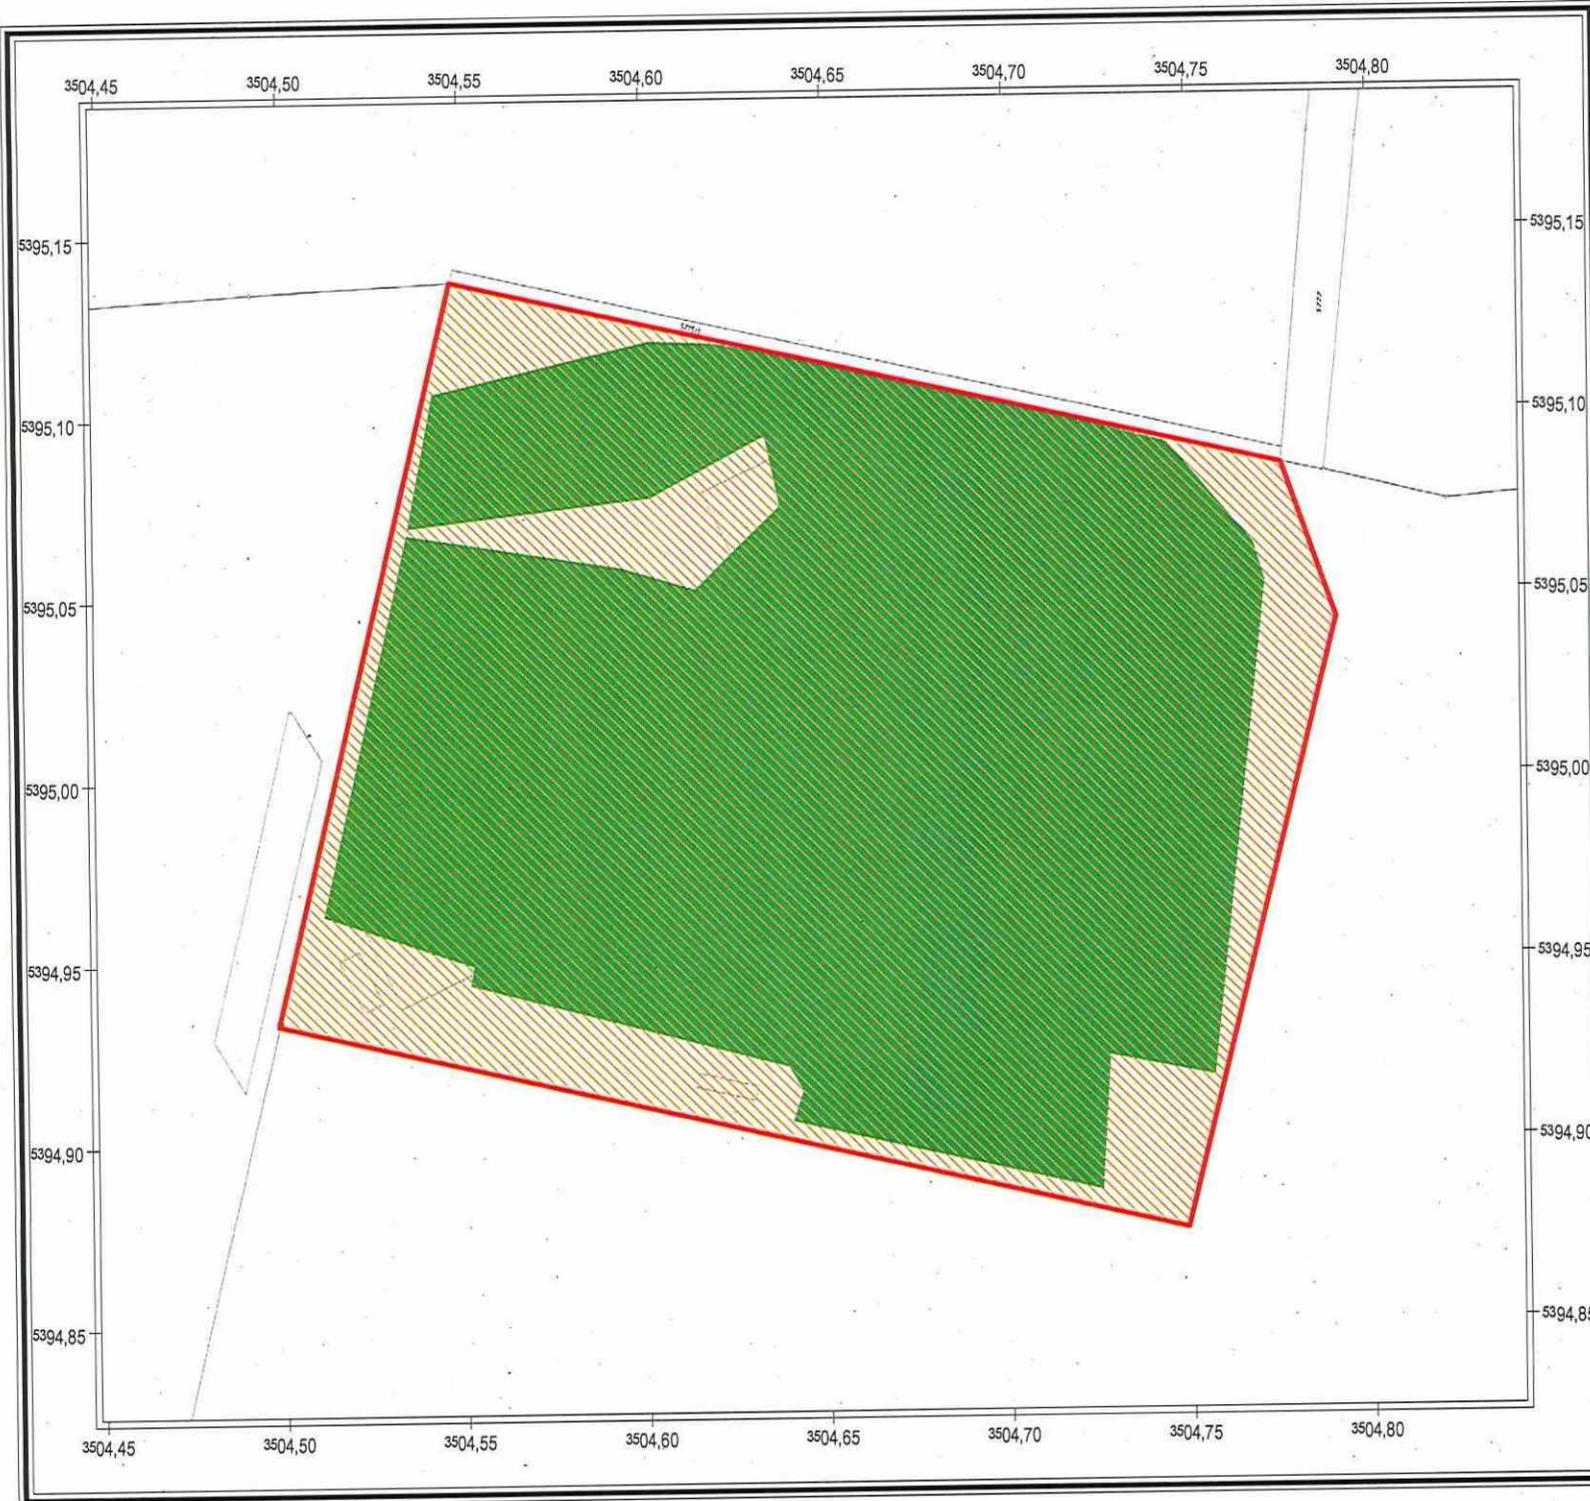
Anlage zu BB-5692

Das Untersuchungsgebiet liegt im kampfmittelbelasteten Bereich des ehemaligen Standortübungsplatzes Böblingen.

Auf den uns vorliegenden Kriegsluftbildern ist keine Bombardierung zu erkennen. Nur im südlichen Bereich sind Kleinkampfanlagen (Deckungslöcher MG-Stellungen) erkennbar. Da es sich hier um einen Standortübungsplatz handelt und die Bodensicht durch Baumwuchs stark eingeschränkt ist, kann hier keine verlässliche Aussage über das Vorhandensein von Kampfmitteln getroffen werden.

Eine Teilfläche des Untersuchungsgebietes wurde bereits zu einem früheren Zeitpunkt durch den Kampfmittelbeseitigungsdienst Baden-Württemberg nach damaligem Stand der Technik abgesucht und geräumt. Die entsprechende Dokumentation erfolgte unter Aktenzeichen: BB-2488 sowie BB-2143.

Weitere Vorortmaßnahmen halten wir für erforderlich.

Nach unserem aktuellen Kenntnisstand sind in diesem Teilbereich keine weiteren Maßnahmen erforderlich. Die geplanten Bauarbeiten können hier durchgeführt werden.
