Beilage 23

Projekt:
Wasserkraftanlage Hinteröd

Planinhalt:
Thematische Karte: Schutzgut Wasser

Plannummer:
2851_GSK2

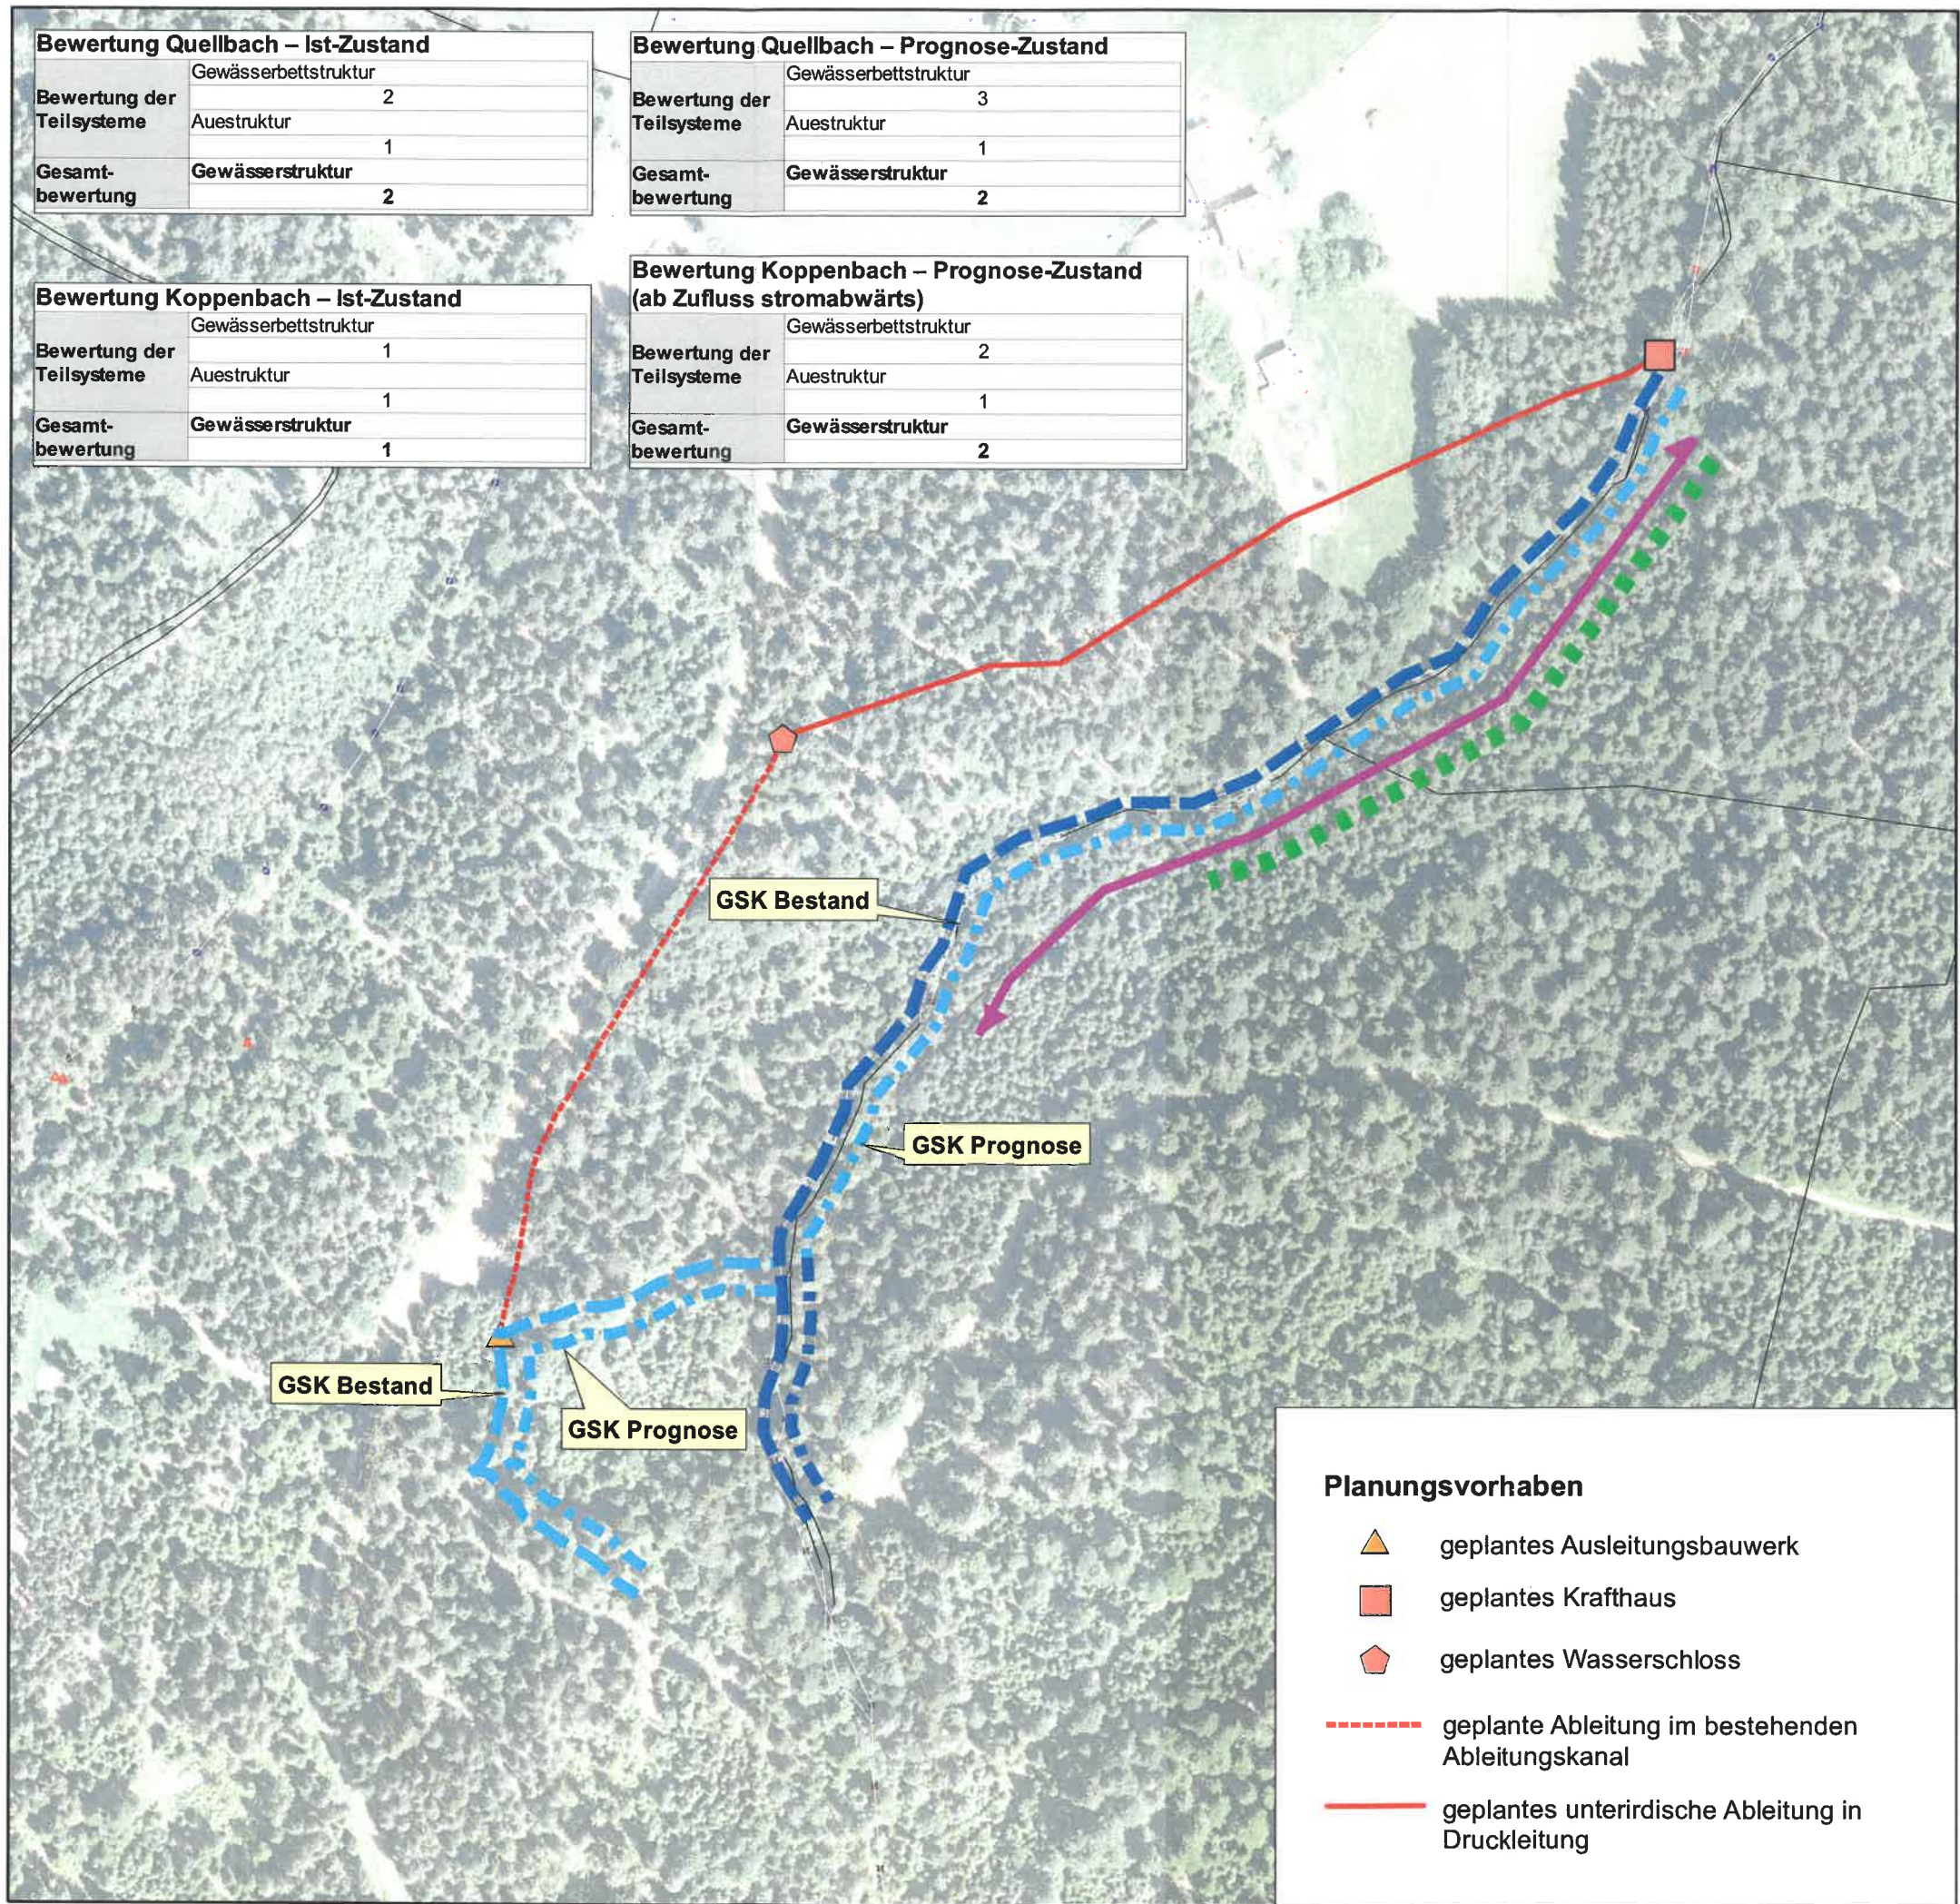
Bewertung Quellbach – Ist-Zustand	
Bewertung der Teilsysteme	Gewässerbettstruktur 2
	Auestruktur 1
Gesamt-bewertung	Gewässerstruktur 2

Bewertung Quellbach – Prognose-Zustand	
Bewertung der Teilsysteme	Gewässerbettstruktur 3
	Auestruktur 1
Gesamt-bewertung	Gewässerstruktur 2

Bewertung Koppenbach – Ist-Zustand	
Bewertung der Teilsysteme	Gewässerbettstruktur 1
	Auestruktur 1
Gesamt-bewertung	Gewässerstruktur 1

Bewertung Koppenbach – Prognose-Zustand (ab Zufluss stromabwärts)	
Bewertung der Teilsysteme	Gewässerbettstruktur 2
	Auestruktur 1
Gesamt-bewertung	Gewässerstruktur 2

Gewässerstrukturkartierung Struktur- und Gesamtbewertung

Befischung des Koppenbachs

- ↔ Befischungsstrecke gesamt
- - - Nachweis adulter und juveniler Bachforelle (*Salmo trutta forma fario*)

Keine Änderung des § 30-Status.
Der gesetzliche Schutz gemäß §30 BNatSchG bleibt erhalten.

- ▲ geplantes Ausleitungsbauwerk
- geplantes Krafthaus
- ◡ geplantes Wasserschloss
- - - geplante Ableitung im bestehenden Ableitungskanal
- geplante unterirdische Ableitung in Druckleitung
