**Beilage 25**

Projekt:  
Wasserkraftanlage Hinteröd

Planinhalt:  
Bestand und Eingriffsermittlung

Plannummer:  
285L\_bestand4

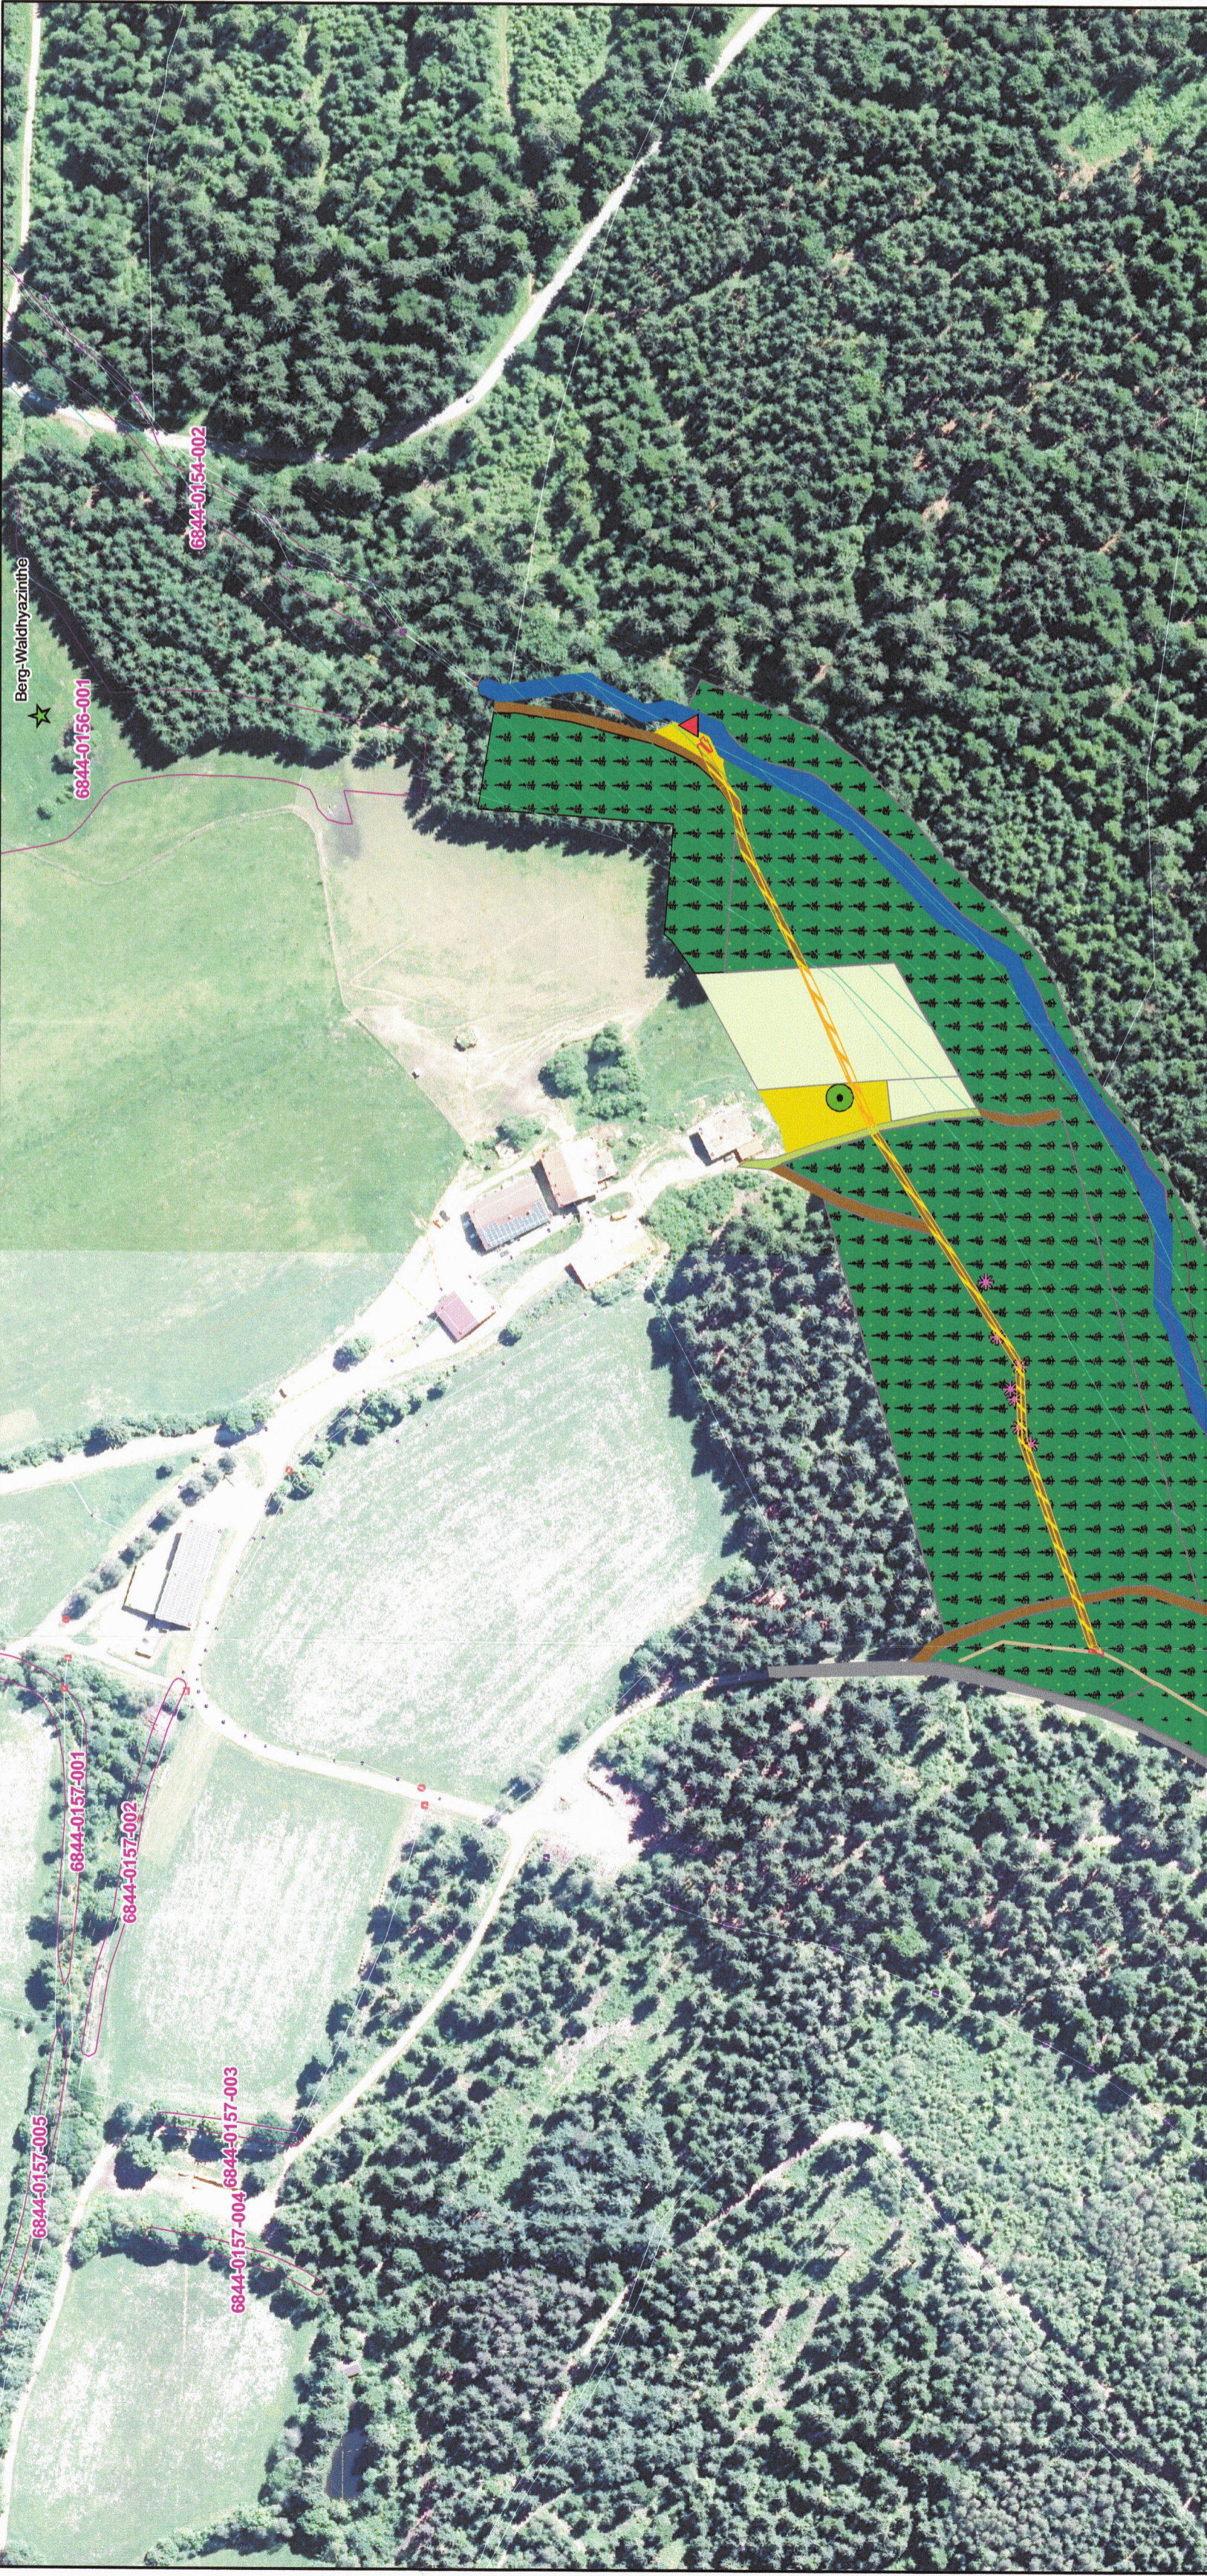
dauerhafte Überbauung (Gebäude, Wasserschloss)  
Beeinträchtigungsfaktor: 1,0
-

vorübergehende Inanspruchnahme von Flächen  $\geq$  4WP  
Beeinträchtigungsfaktor: 0,4
-

vorübergehende Inanspruchnahme von Flächen  $<$  4WP  
Beeinträchtigungsfaktor: 0,0
-

Koppentbach, Gewässerstruktur nach GSK = 2, entspricht nach BayKompV "F15", 14 Wertpunkte  
-> Ohne Auswirkung auf die Einstufung nach BayKompV
-

künstliches Fließgewässer mit naturnaher Entwicklung, Gewässerstruktur nach GSK = 2 (F232, 10 Wertpunkte)
