Ergänzung und Aktualisierung der Betrachtung und Bewertung zum Landschaftsbild

Stand: 18.05.2022

Der geplante Vorhabensbereich befindet sich an der Ramsauer Ache am Fluss-km 6+050 zwischen den Ortslagen Ramsau und Berchtesgaden.

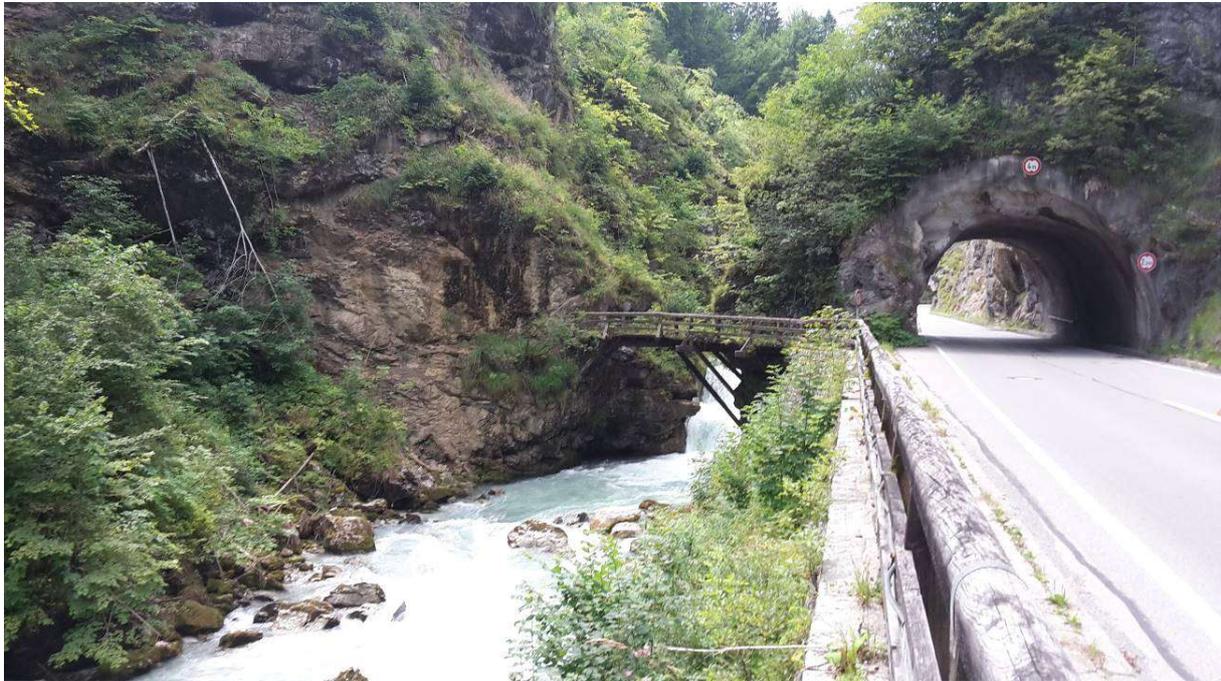
Abb. 1: Blick auf den geplanten Standort der WKA Felsentunnel an der Ramsauer Ache von unterhalb entgegen der Fließrichtung (Foto: 02.08.2017)

Die geplante Errichtung des Wehres mit integrierter Turbine und Fischauf- und -abstieg ist unmittelbar unterhalb des Felsentores vorgesehen (in etwa Verlängerung der abknickenden Mauer in Abb. 1 hinüber zum gegenüberliegenden Ufer). Aufgrund der Absturzhöhen und der Bauform der derzeit vorhandenen Sohlschwellen in der Ramsauer Ache ist eine Passierbarkeit für wandernde Fische und aquatische Wirbellose aktuell nicht gegeben, so dass diese künstlich geschaffenen Sohlschwellen unüberwindbare Barrieren innerhalb des Fließgewässersystems darstellen.

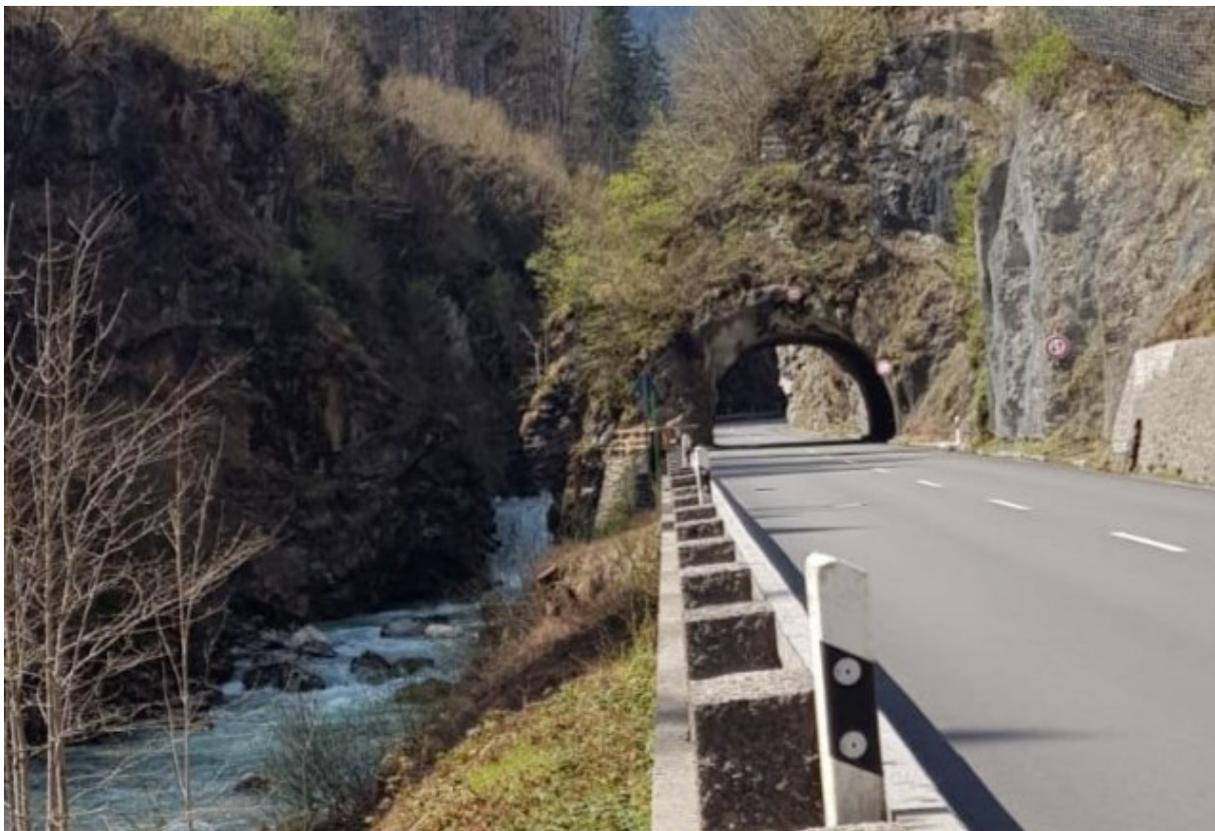
Abb. 2: Blick wie Abb. 1 nach Rückbau des alten Fußweges am Felsentor (Foto: 17.04.2022)

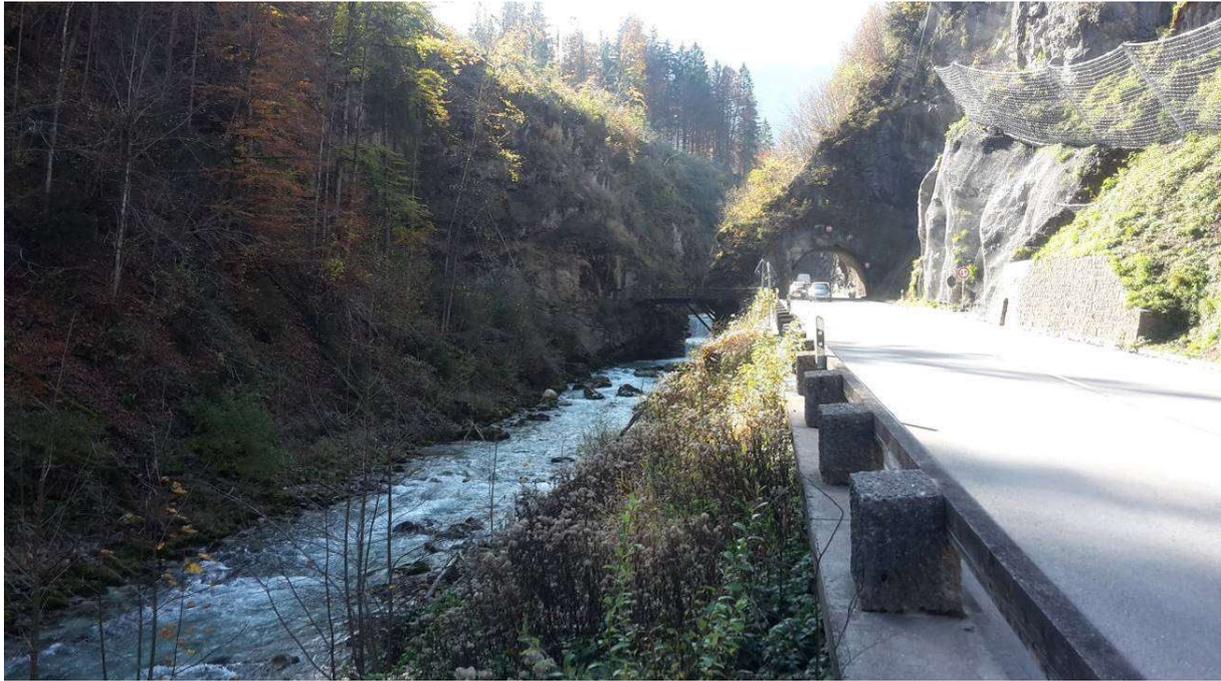
Abb. 3: Blick von unterhalb entgegen der Fließrichtung auf die vorgenommenen Felsvernetzungen einschließlich Errichtung Fangzaun am Felsentor oberhalb entlang der B 305 unmittelbar neben dem geplanten Standort der WKA Felsentunnel an der Ramsauer Ache (Foto: 20.10.2017)

Insbesondere von der Bundesstraße aus (linke Uferseite) wird sich die Gesamtanlage so einordnen, dass prinzipiell alle Bauteile des geplanten Stauwehres unterhalb der Oberkante der jetzigen baulichen Anlagen der Bundesstraße (entspricht Niveau Bundesstraße inkl. Holzgeländer bzw. -schutzplanke) liegen werden, so dass auch künftig der aktuelle Landschaftsblick entlang des Tales der Ramsauer Ache mit den markanten Talhängen erhalten bleibt (vgl. Abb. 3+4).

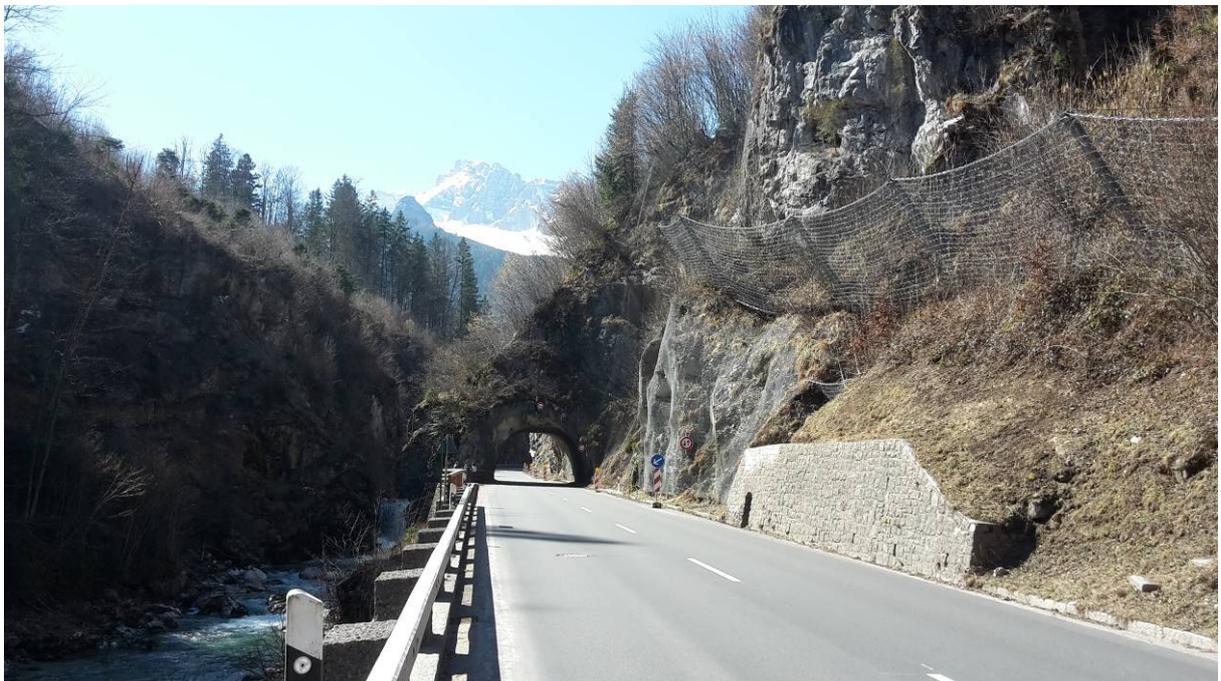
Abb. 4: ähnlicher Blick wie in Abb. 3 nach Rückbau des alten Fußweges um das Felsentor (Foto: 24.03.2022)
