Rudolf Schebler Schotterwerk GmbH

ANTRAG AUF ERWEITERUNG DES BESTEHENDEN STEINBRUCHBETRIEBES - ABBAUGENEHMIGUNG

Landschaftspflegerischer Begleitplan mit spezieller artenschutzrechtlicher Prüfung

Abbau- und Rekultivierungsplanung

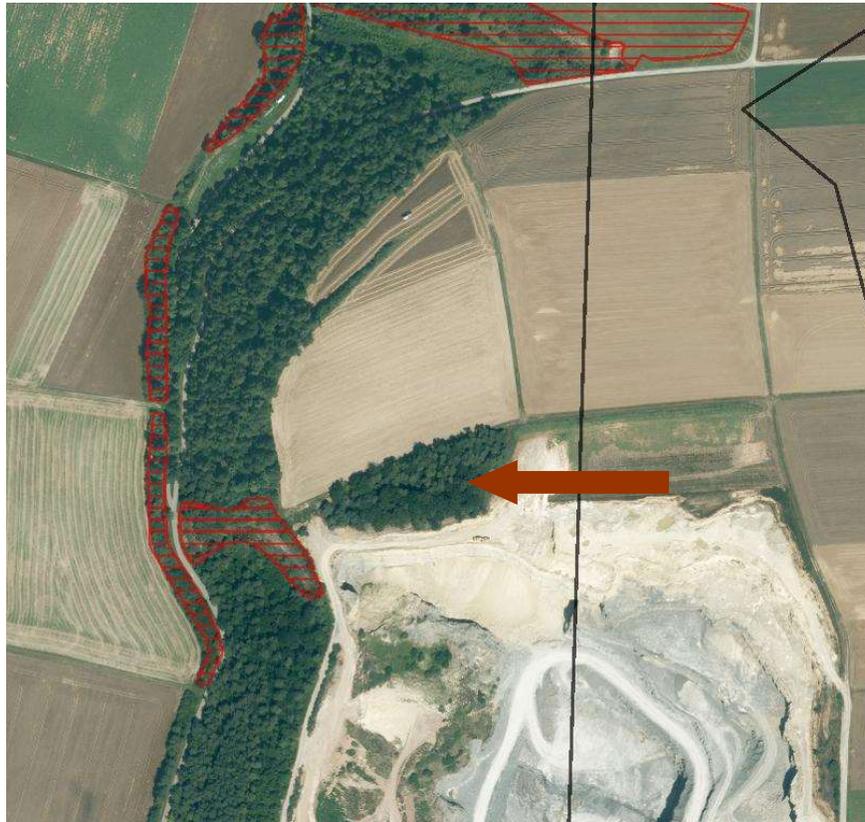
Nördlicher Steinbruch mit "Wäldchen" (Pfeil)
(Quelle: FIN-WEB)

Die betroffene Waldfläche schließt im Norden an den Steinbruch an und hat die Flur-Nummern 2284, 2285 und 2286, ihre Größe beträgt bzw. betrug ca. 7100 m². Das Wäldchen wurde bereits im Vorfeld aus betriebswirtschaftlichen Gründen gefällt. Ein Rodungsantrag wurde am 20. Oktober 2017 erstellt. Naturschutzfachliche Vorgaben wurden berücksichtigt. Diese fließen in den Begleitplan mit ein.

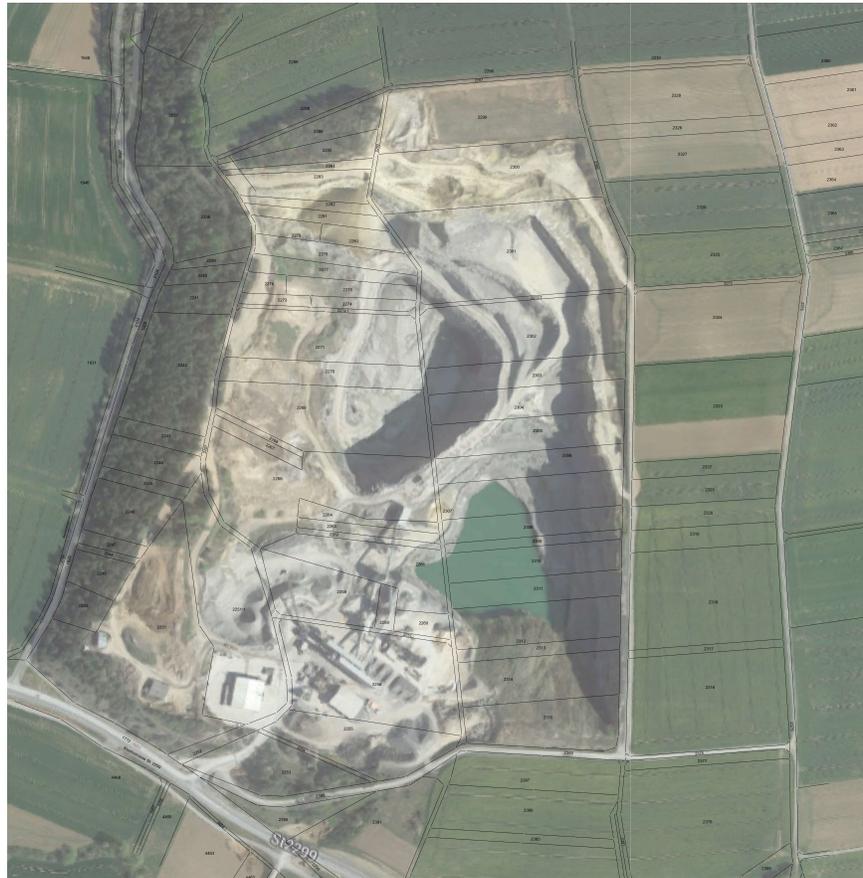
Übersichtsplan über das Schotterwerk mit Erweiterungsflächen
Quelle: Firma Rudolf Schebler Schotterwerk GmbH

Die Größe der Erweiterungsfläche beträgt ca. 12,21 ha (Ackerflächen 11,5 ha / Waldfläche 0,71 ha). Der bestehende Steinbruch hat eine Fläche von ca. 28,70 ha.

Nachfolgend ist das gesamte Plangebiet (bestehender Steinbruch / bereits gerodetes Wäldchen und Erweiterungsflächen) dargestellt.

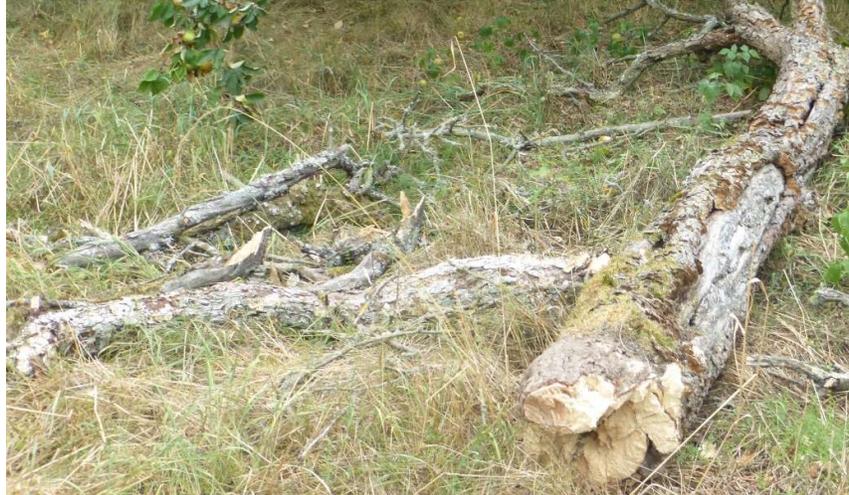
Beispiel Totholzhaufen

- 5 Lesesteinhaufen mit einer Fläche von jeweils 20 – 30 m² und einer Höhe von 30 – 50 cm, aufzubringen.

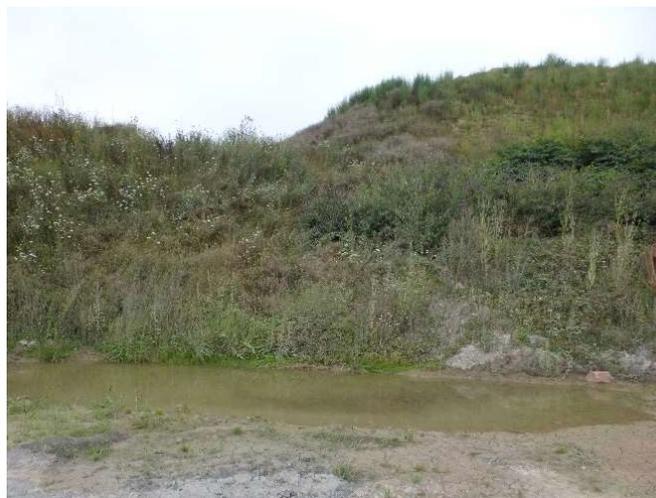
Vorhandener Tümpel im Südwesten des Abbaubereiches

- Der Tümpel ist von Gehölzbewuchs zu befreien
- Wiederaufkommender Gehölzanflug ist zu beseitigen
- Gräser und Stauden sind ebenfalls alle 2 – 3 Jahre zu entfernen

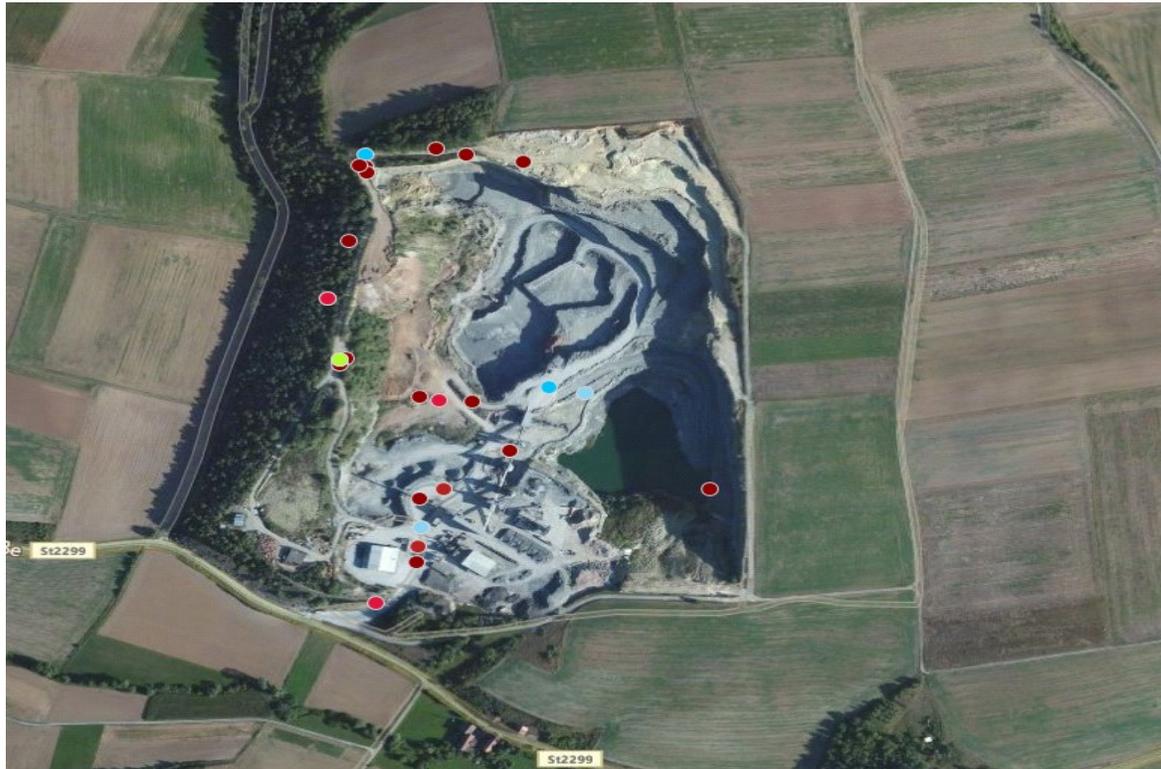
Statistics	
Activity	Frequencies
Species	#
● Pipistrellus pipistrellus	16
● Nyctalus leisleri	5
● Pipistrellus kuhlii	4
● Nyctalus noctula	3
● Pipistrellus nathusii	3
● Eptesicus serotinus	1
● Plecotus auritus	1
● Myotis myotis	1

Übersicht der Arten (Species) als Farbpunkte entsprechend in der Karte aufgelistet
