Hydrogeologische Beurteilung

Kiesabbau Ganisl, Alterfing

Gutachten Nr. 202203015

05.04.2022

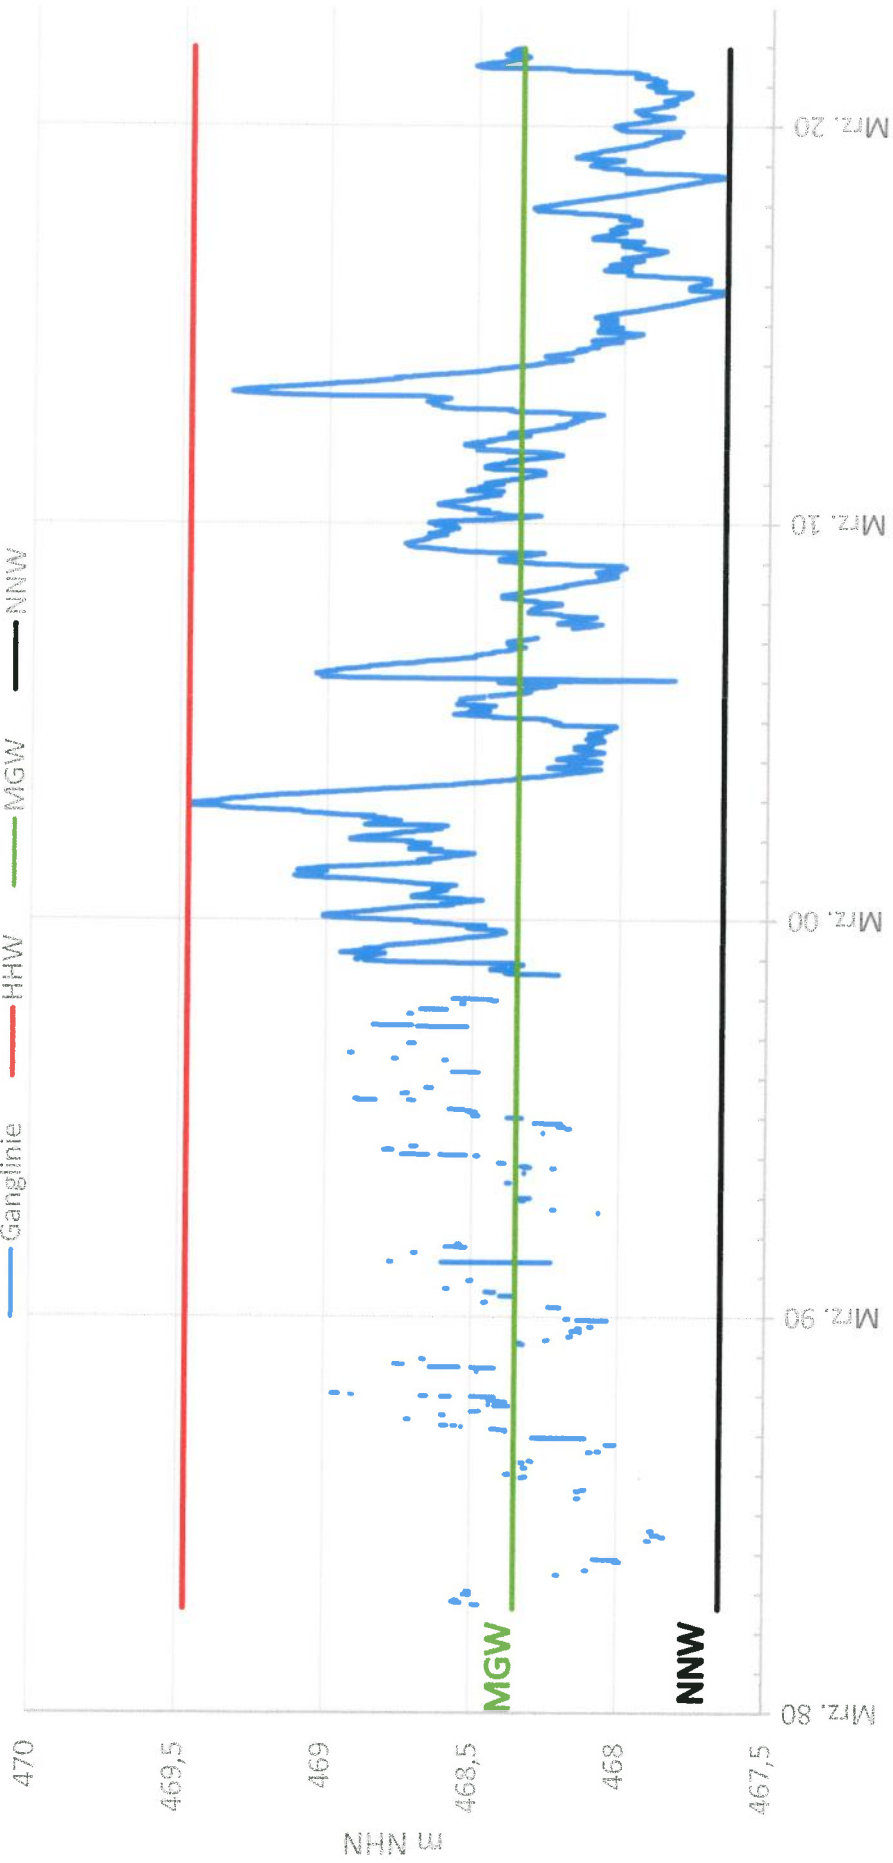
Ganglinie Murschall 926

— Ganglinie — HHW — MGW — NNW

Somit bleibt für eine Abschätzung nur die Messstelle Murschall 926, für die Messreihen ab 01.11.1982 vorliegen. Die Wasserstände dort sind gut mit denen der neuen Messstellen in Alterfing korrelierbar, so dass eine Übertragung der Schwankungshöhen als zulässig betrachtet werden darf, wie auch die durchaus vergleichbaren Werte in der nachfolgenden Tabelle zeigen.

MGW \approx GW am 18.02.2022

HHW = MGW +1,1 m

NNW = MGW – 0,7 m
