Querverbinding Ost

Bau und Vermietung von Nahverkehrsanlagen Betrieb gewerblicher Art		
Bremen, den 28. Mrz. 2018		
<div>Verantw. Leiter (BOStrab §7 (6))</div> <div>gez. i.A. Dettmer gez. i.A. Reiche gez. Pieper</div> <div>Projektleitung (überprüft) Abteilungsleitung Abteilungsleitung (ASV)</div>		
Maßstab	Objekt	Anlagen-Nr.:
1 : 1000	Querverbindung Ost Landschaftspflegerischer Begleitplan Konfliktplan	10.2.2a
		Az:
		Proj.-Nr.:

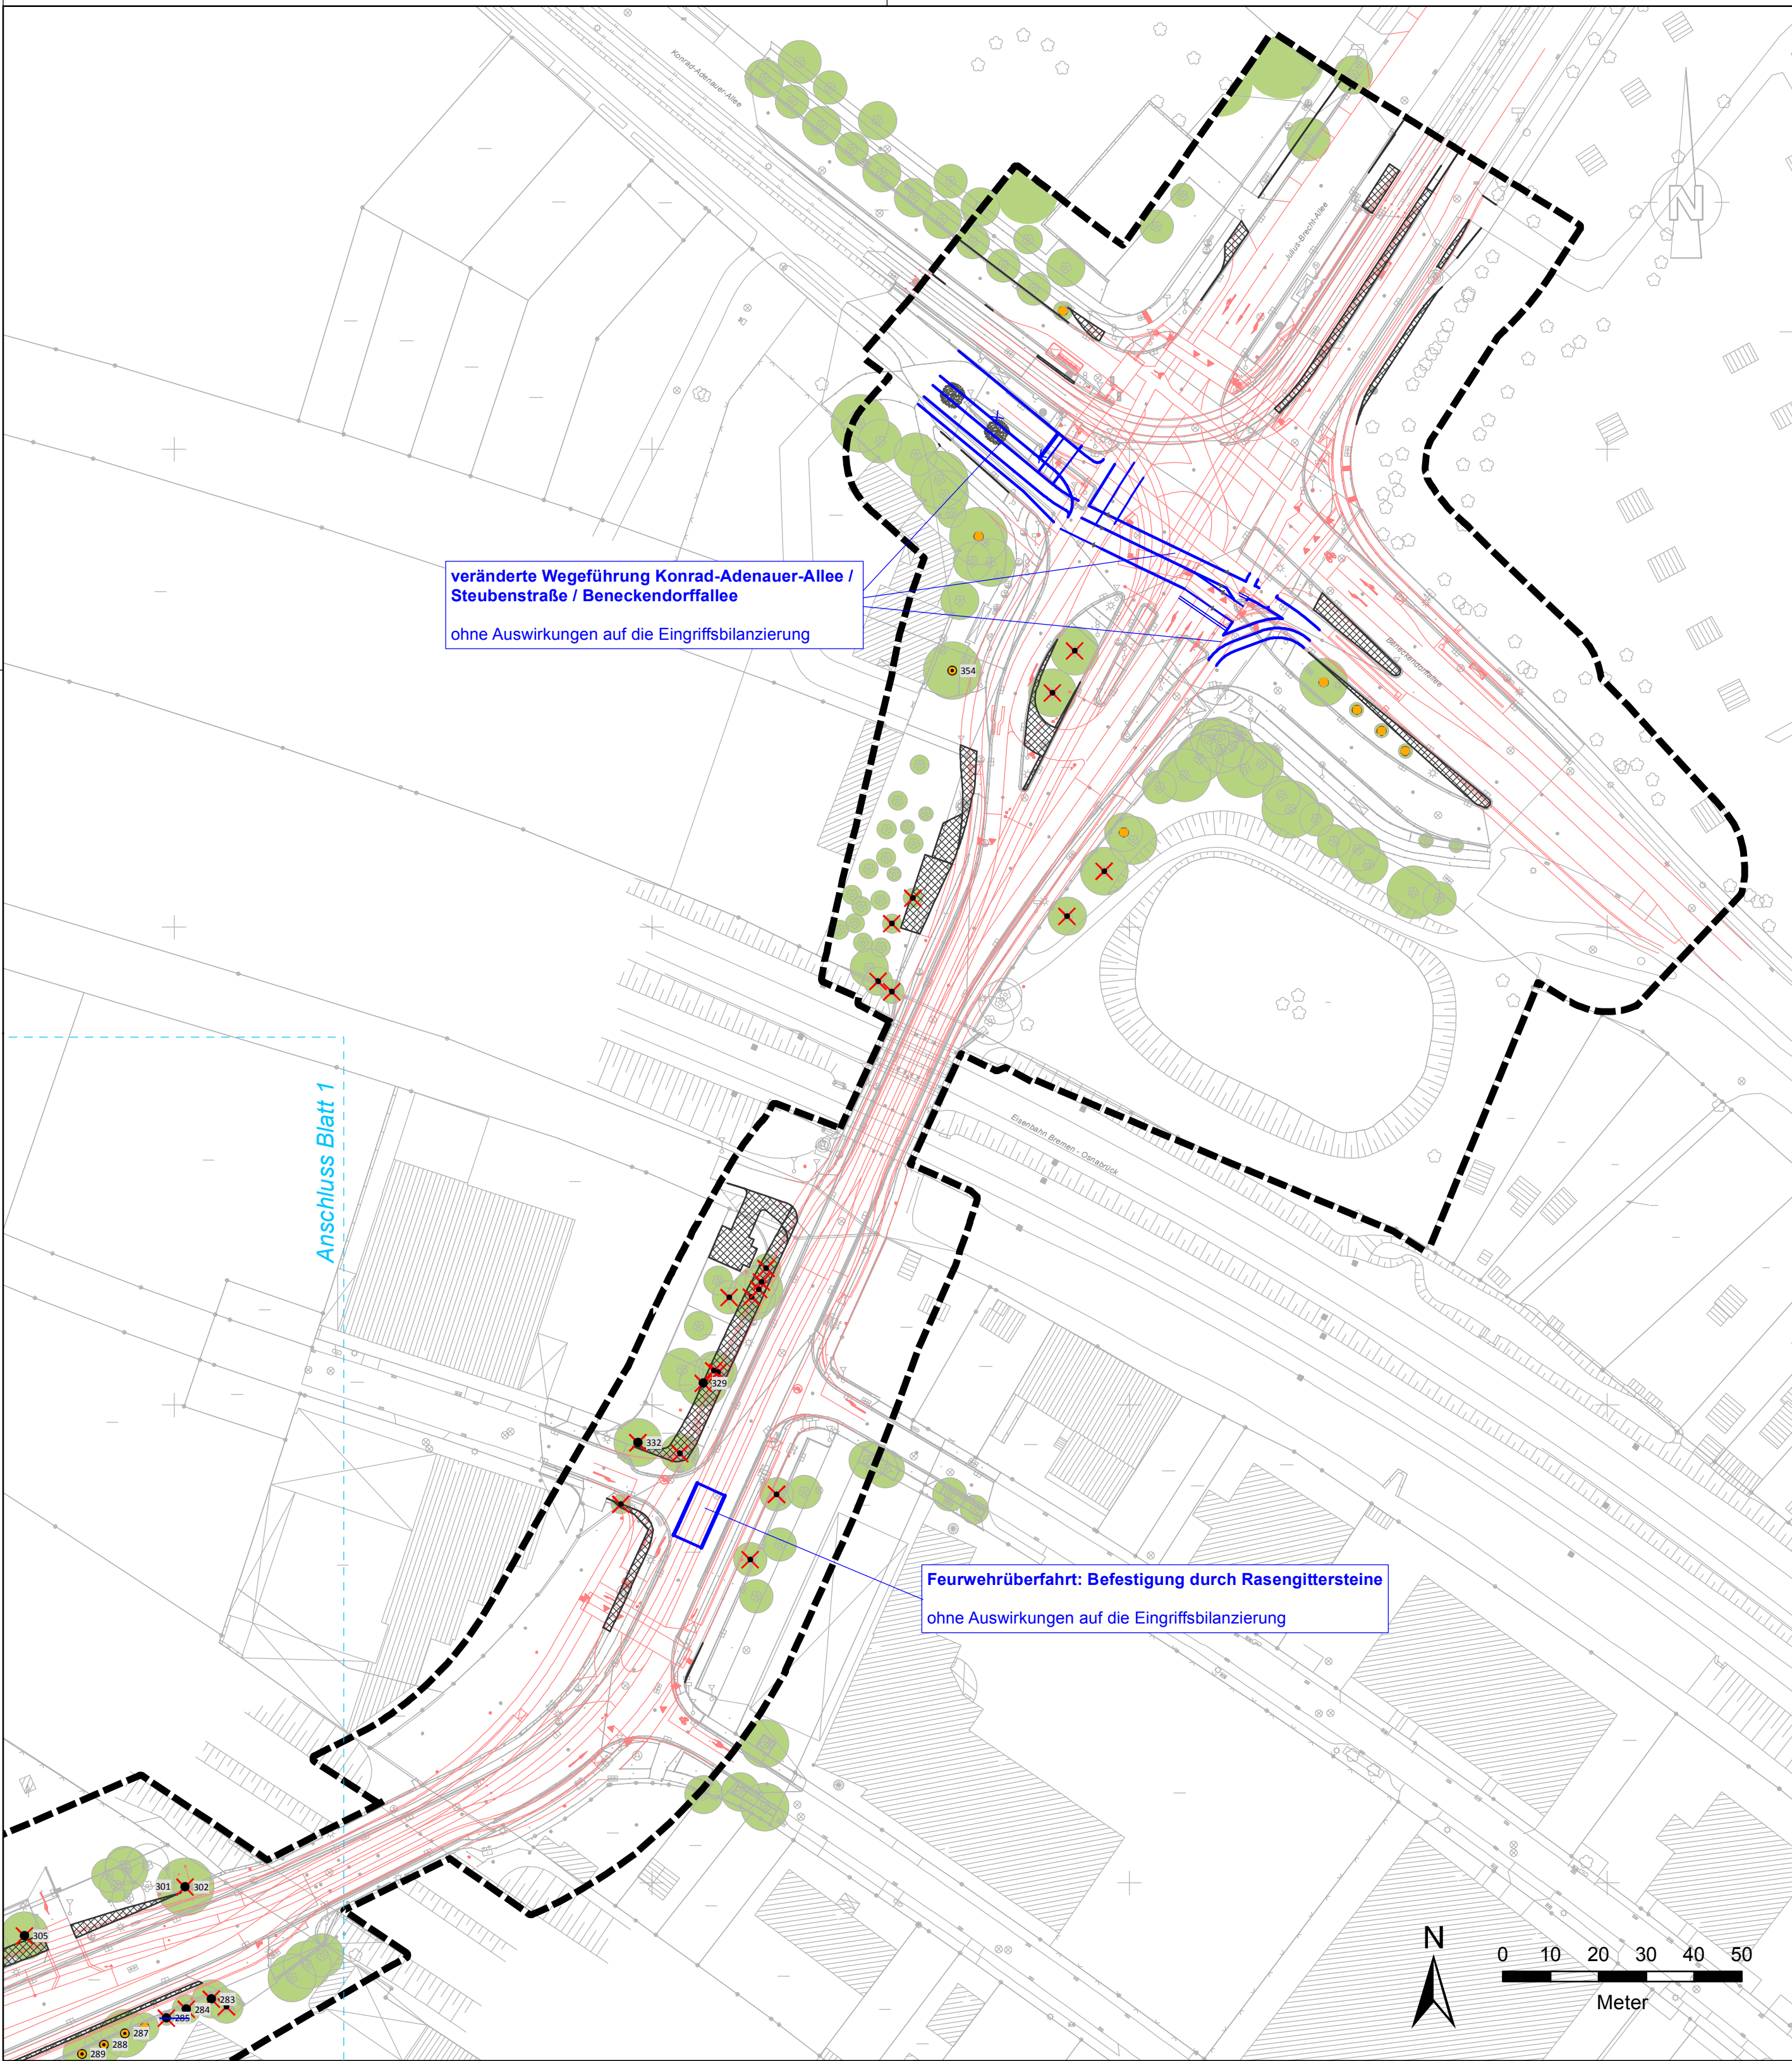
Konflikte

Verlust / Beeinträchtigung von Bäumen

Fällung von Bäumen, die nach BaumSchVO geschützt sind; laufende Nummer nach BLOCK-DANIEL (2013)
-

Beeinträchtigung von Bäumen, die nach BaumSchVO geschützt sind; laufende Nummer nach BLOCK-DANIEL (2013)
-

Flächenversiegelung
