Anlage zum
wasserbehördlichen Verfahren

Flächensteckbrief

Fläche 7 „Röhrichtbiotop“
Standort ArcelorMittal Bremen GmbH

Projekt-Nr:	CAL-22-0083
Auftrags-Nr:	CAL-06338-22
Auftraggeber:	ArcelorMittal Bremen GmbH Carl-Benz-Straße 30 28237 Bremen
Projektleiter:	Dipl.-Ing. Christoph Wortmann

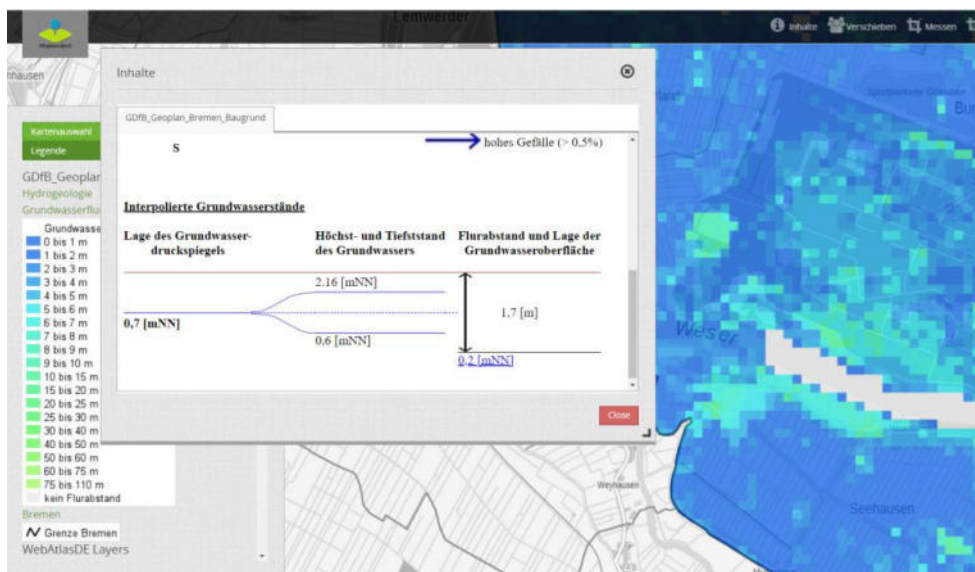
Abbildung 2: Grundwasserflurabstände nach GDfB im Bereich des Röhrichtbiotops
(<https://gdfbmapserver.marum.de/mapbender3/application/Hydrogeologie>)

Im Bereich des Röhrichtbiotops liegen keine Grundwassermesstellen vor. Der GDfB gibt für diesen Bereich folgende Höchst-, Mittel- und Niedrigwasserstände des Grundwassers an:

Nach den vorliegenden Daten des GDfB liegt der Druckspiegel des höchsten anzunehmenden Grundwasserstandes der Wesersande oberhalb der Geländeoberkante. Ein entsprechend hoher Grundwasserstand wird als freier Grundwasserspiegel im Bereich des Röhrichtbiotops jedoch nicht beobachtet.

Es ist davon auszugehen, dass die am Standort ausgebildeten Auenlehme eine ausreichend wasserhemmende Wirksamkeit aufweisen, um dem Druck des gespannten Grundwasserleiters innerhalb der Wesersande entgegenzuwirken. Das sich innerhalb der offenen Wasserflächen und Gräben sammelnde Oberflächenwasser steht nach den vorliegenden Erkenntnissen somit nicht mit dem Grundwasser in Kontakt. Aus diesem Grund wird hier als höchster zu erwartender Wasserspiegel der ermittelte Teichwasserspiegel von **1,56 m NN** angenommen.

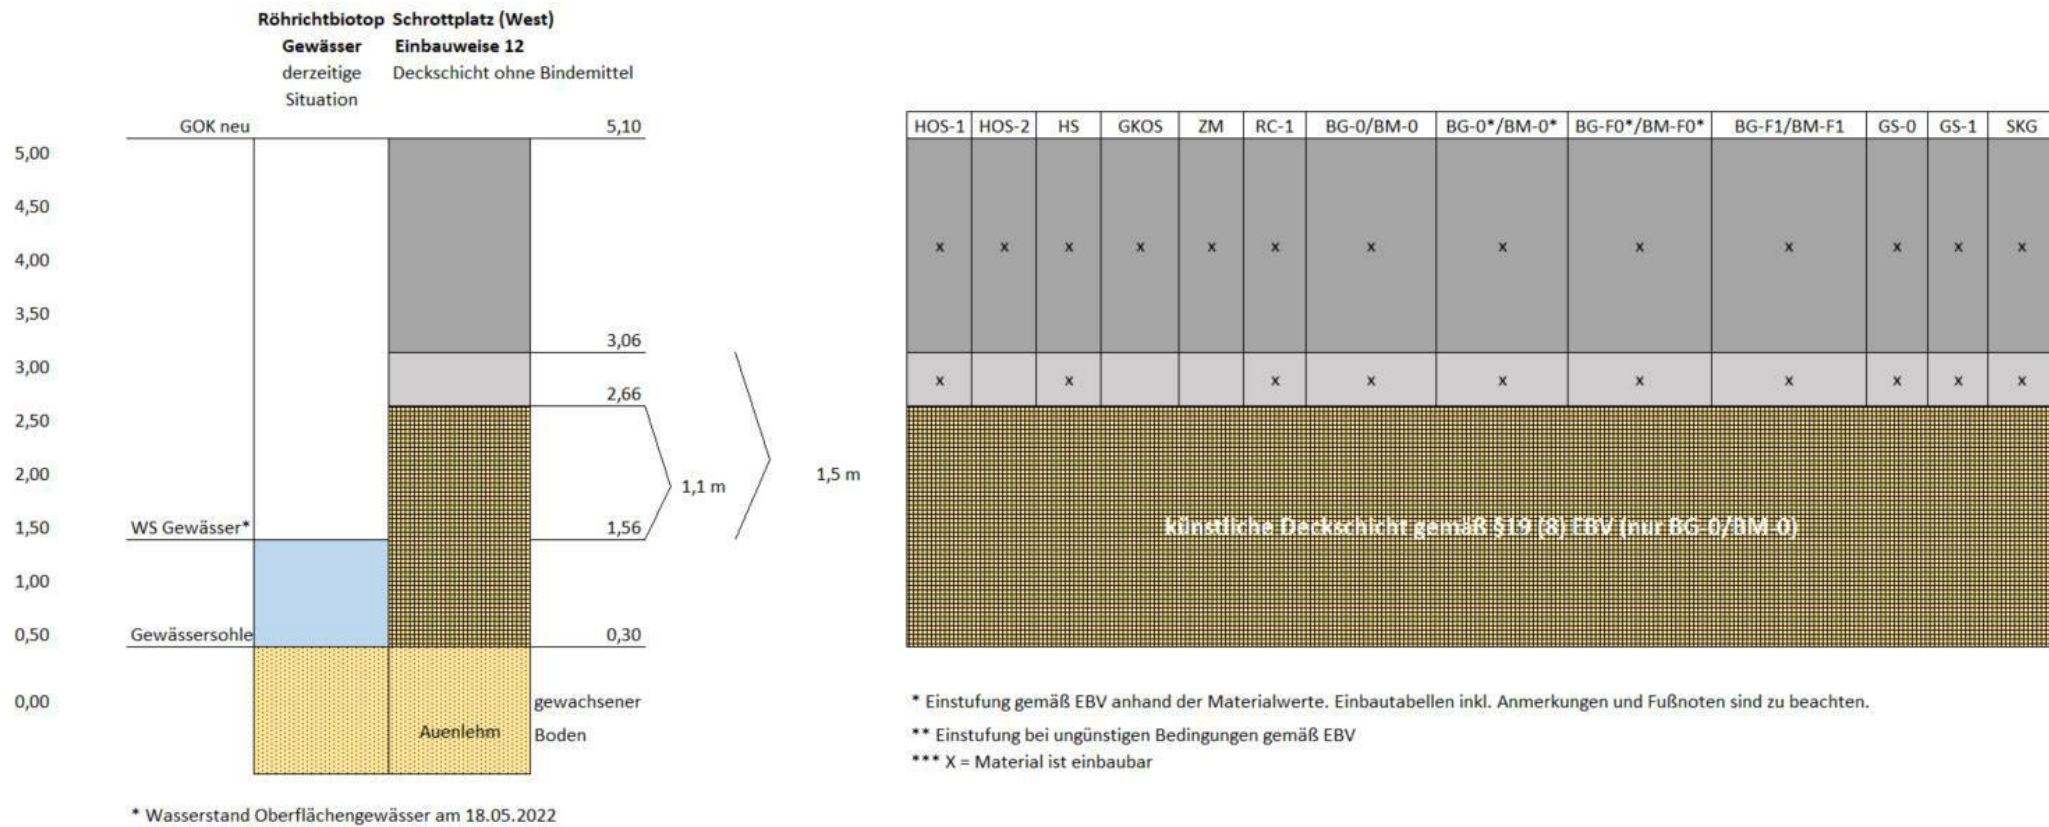
Abbildung 4: Materialeinbau Bereich 1a bei ungünstiger Konfiguration der Grundwasserdeckschicht gem. EBV

Zunächst ist daher ab vorbereiteter Geländeoberkante, sofern aufgrund der vorliegenden Höhenlage erforderlich, eine künstliche Grundwasserdeckschicht (Grundauffüllung) mit Bodenmaterial (BM/BG-0) bis in eine Höhe von mindestens 2,66 mNN (HGW + 0,1 m + 0,5 m Sicherheitszuschlag zzgl. 0,5 m aufgrund der Annahme von Setzungen) aufzufüllen. Die jeweils gem. Einbauweise 12 nach Anlage 2 EBV oberhalb der Grundwasserdeckschicht einbaubaren Materialien für die Konstellation einer ungünstigen Grundwasserdeckschicht ergeben sich aus den nachfolgenden Abbildungen 4 und 6.

Die Anforderungen an die Materialqualität sowie an die einzuhaltenden Abstände zum höchsten zu erwartenden Grundwasserspiegel sind den Abbildungen 3 bis 6 zu entnehmen. Die Materialaufbringung oberhalb der Grundwasserdeckschicht erfolgt in Abhängigkeit der Bauplanung unter Einhaltung der Anforderungen an die Einbauweisen gemäß EBV.
