**GRUNDBAULABOR BREMEN**  
INGENIEURGESELLSCHAFT  
FÜR GEOTECHNIK MBH  
KLEINER ORT 2 · 28357 BREMEN

Auftrag: Brem. Deichverband am rechten Weserufer  
Bauwerk: Kleientnahme BA 9-13  
Ort: Bremen-Lesum, Lesumbroker Landstraße

ObjNr. 1511101  
M 1 : 100  
Gez. Ian  
Anl. 2.1.2

Sondierbohrungen BS 5,20,34,46,55

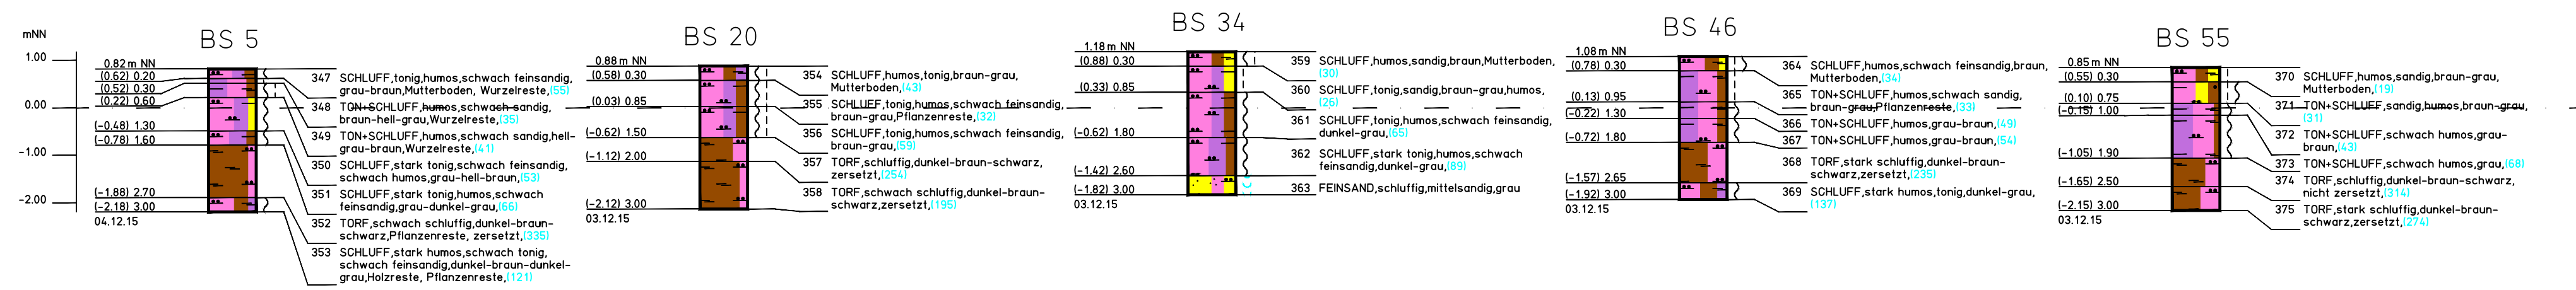
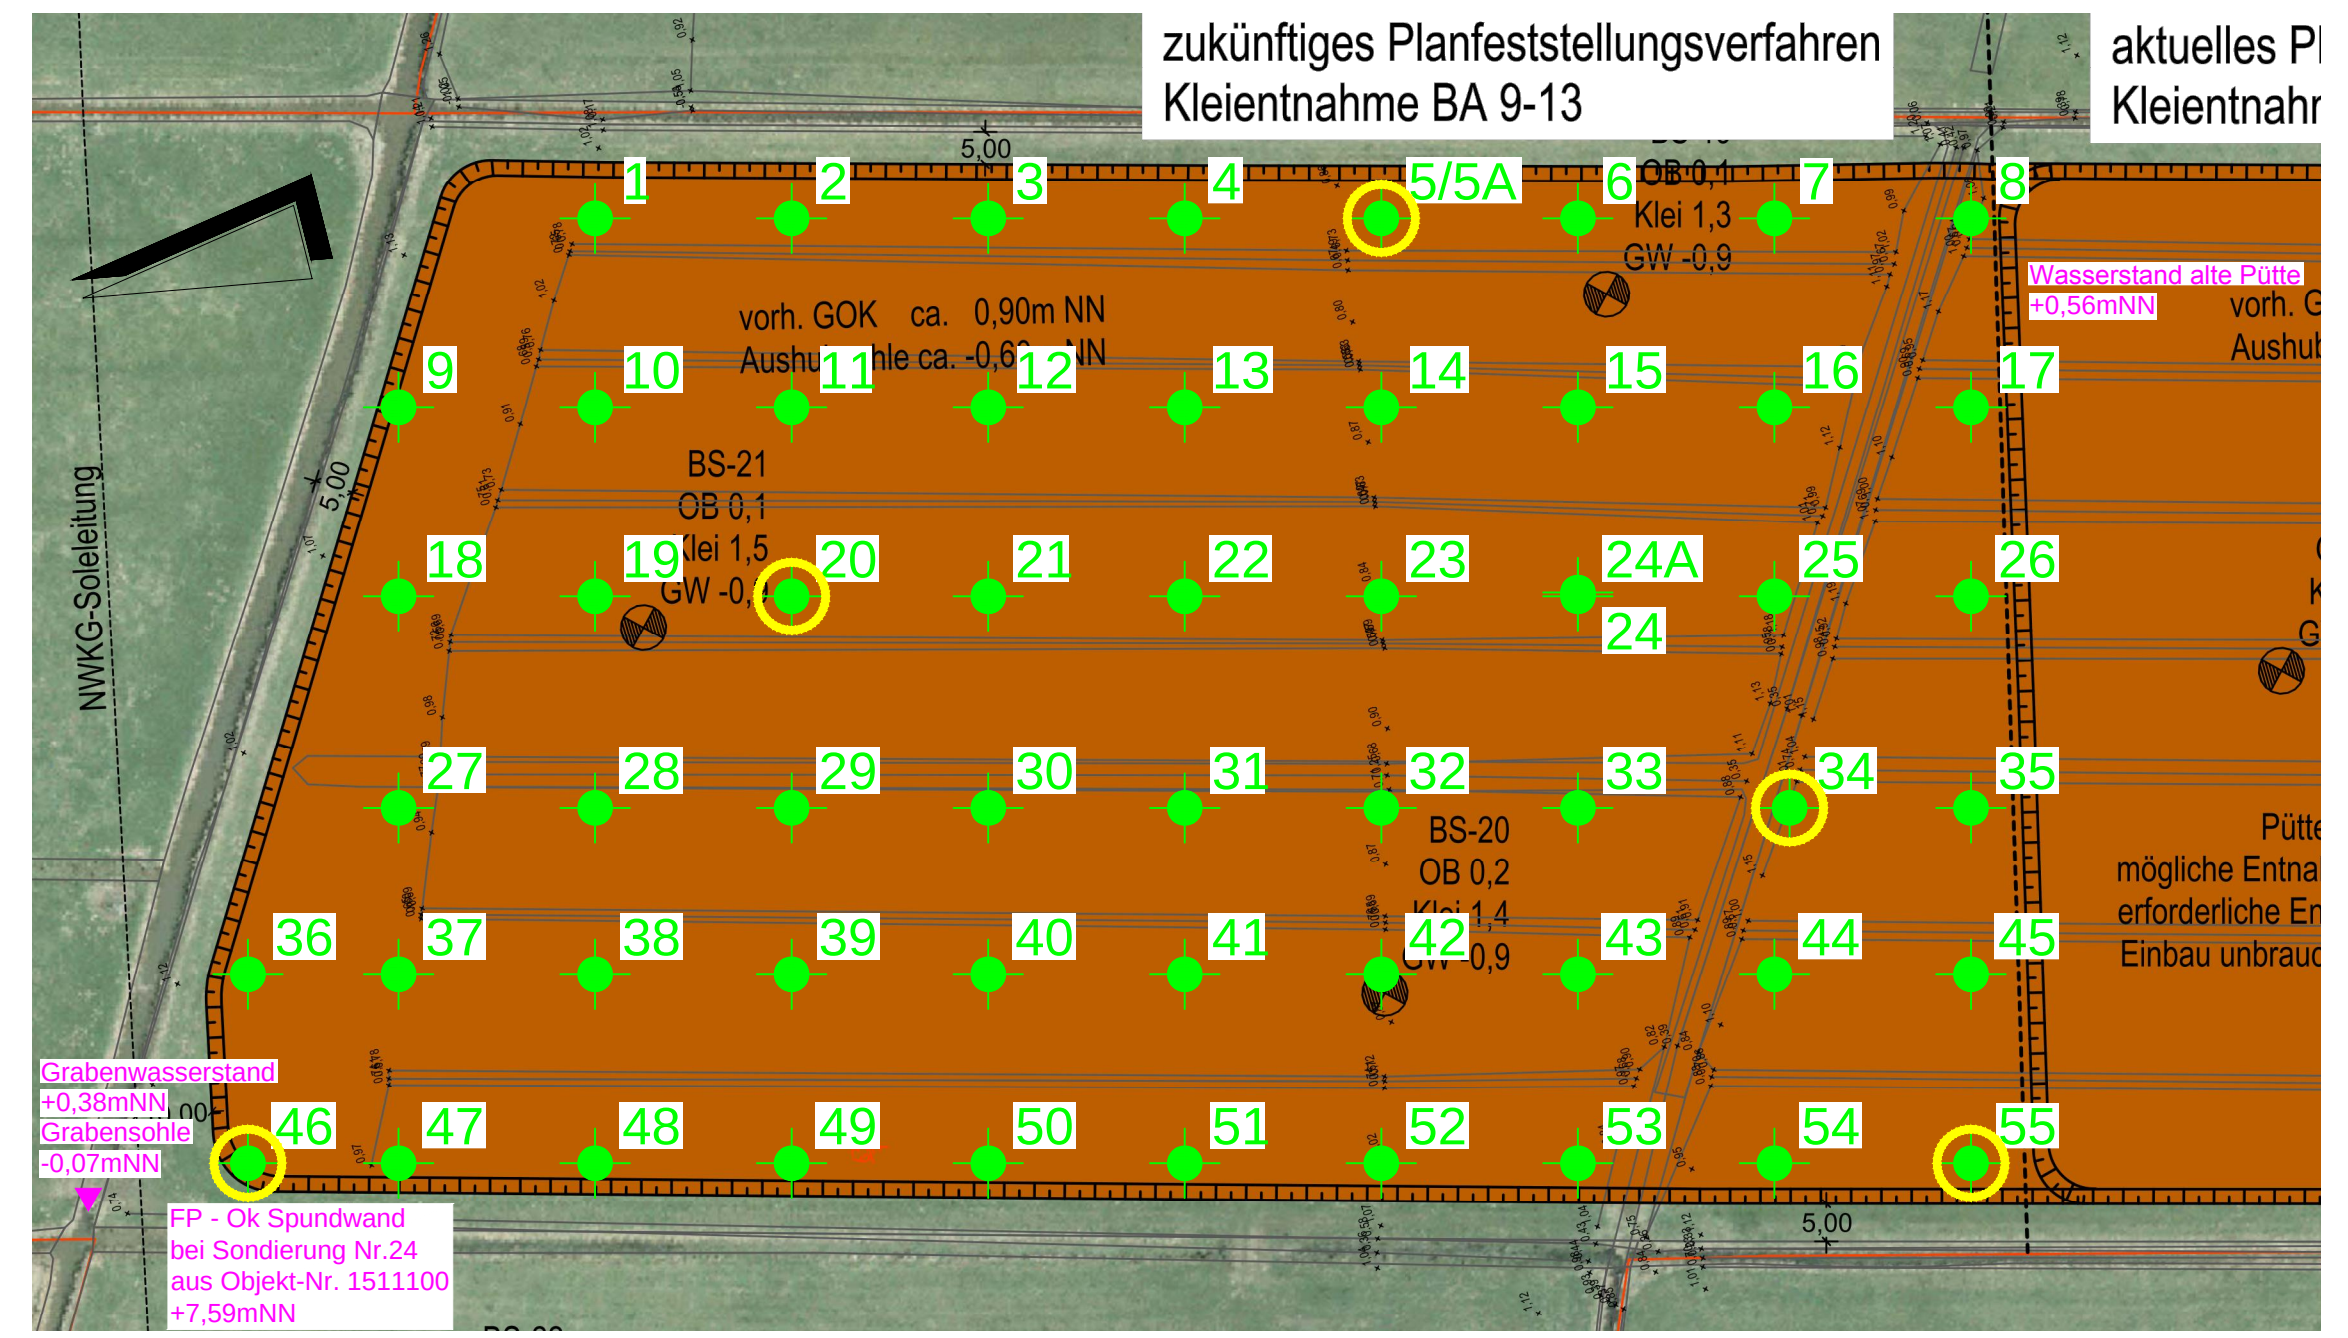
Sondierungen  
Grundbaulabor Bremen  
03.12.- 04.12.2015
