Regionaltangente West

Bodenchemisches Gutachten  
Frankfurter Stadtwald

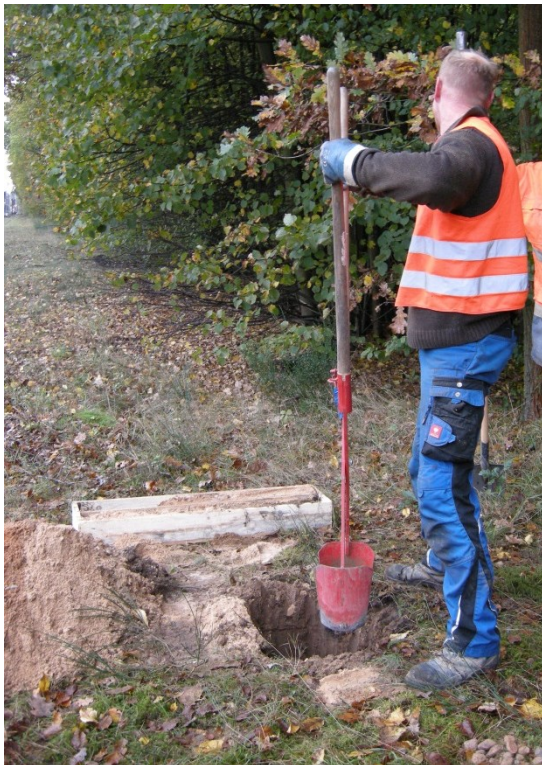
Abb. 1 Entnahme von Bodenmaterial mit dem Lochspaten

Die Bodenproben aus dem A und B-Horizont bzw. entsprechender Tiefenlage wurden mit dem Spaten als Flächenmischprobe gewonnen. Dazu wurde Bodenmaterial aus mehreren Ansatzpunkten vermischt. Die Proben aus dem C-Horizont wurden mit dem Lochspaten aus einer einzelnen Grabung entnommen (Abb. 1). Pro Entnahmehorizont wurde eine Entnahmemenge von 4 kg homogenem Probenmaterial benötigt. Größere Steine, Schotter oder Beimengungen wurden bereits vor Ort aussortiert.

Das mit Spaten bzw. Lochspaten entnommene Bodenmaterial wurde zur Ansprache in Kernkisten ausgelegt.

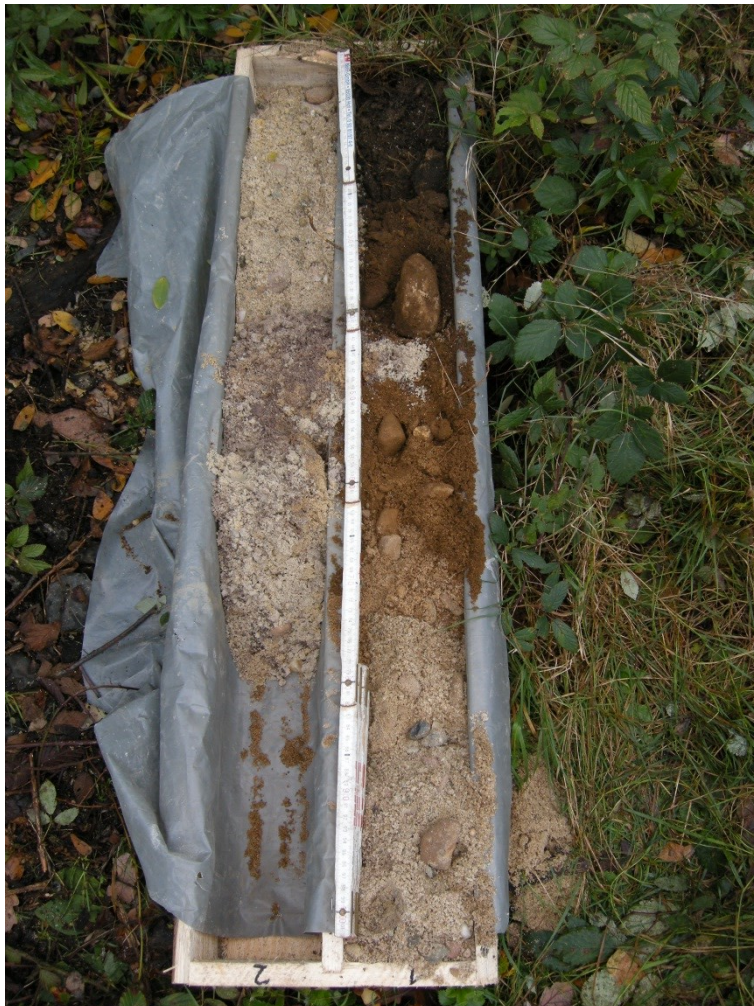
Abb. 2 zeigt das in Kernkisten ausgelegte Bohrprofil. Bei ca. 20 – 25 cm Tiefe erfolgt der Übergang vom gut durchwurzelten  $A_h$ - zum B-Horizont. Bei ca. 40 cm unter GOK zeichnet sich eine Differenzierung des B-Horizontes in einen oberen etwas dunkleren Abschnitt (ca. 0,2 – 0,4 m, vermutlich durch Humusanreicherung bedingt) und einen unteren rötlich-mittelbraunen Abschnitt ab. Ab ca. 0,7 m unter GOK wurden humusfreie, hellbraune Sanden angetroffen, denen Flussschotter beigemengt sind. Ab ca. 1,4 m unter GOK ist eine violett-rötliche Marmorierung zu erkennen. Das gesamte Profil war carbonatfrei.

Abb. 2 Kernkiste Bohransatzpunkt 1 (- 0,2 m  $A_h$ , ~ 0,7 m  $B_v$ , > 0,7 m  $C_n$ )

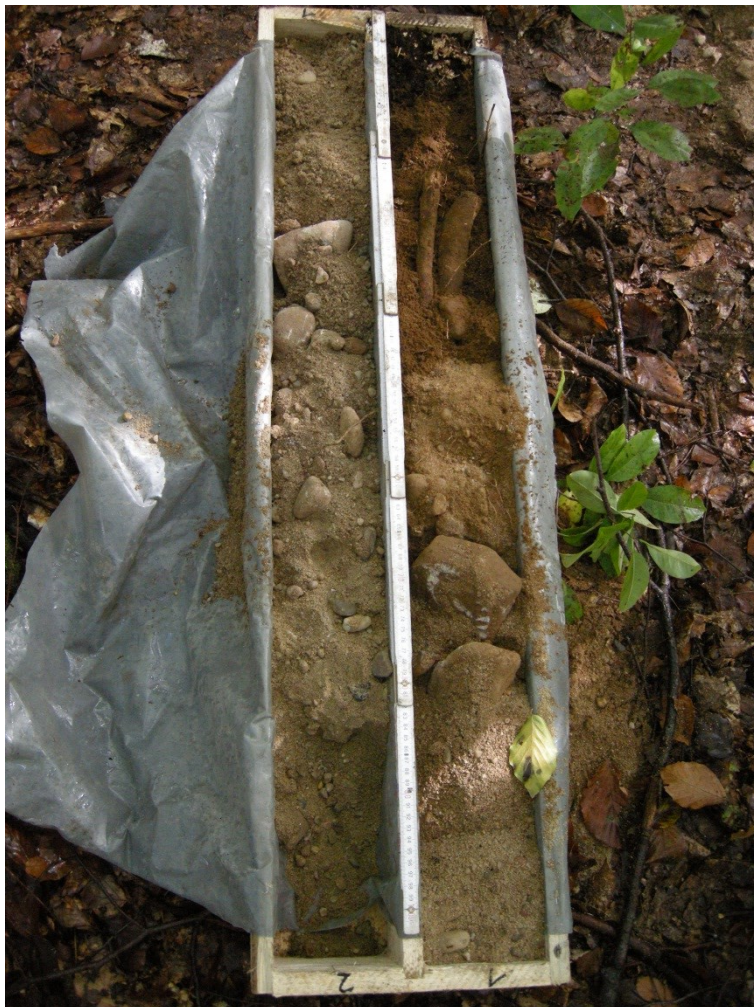
Am Bohransatzpunkt 2 wurde auf den oberen 20 cm ein stark durchwurzelter dunkelbrauner  $A_h$ -Horizont angetroffen. Diesem ist ein schwach durchwurzelter ca. 30 cm mächtiger B-Horizont unterlagert. In ca. 50 - 70 cm Tiefe folgt der Übergang zum C-Horizont. Dieser Übergangsbereich zeigt bereits Verbraunungsmerkmale, ist aber deutlich heller als der überlagernde B-Horizont.

In den oberen Lagen des C-Horizontes (ca. 0,7 – 0,9 m Tiefe) wurden Schotter > 15 cm erbohrt. Darunter finden sich wie am Standort 1 schotter- und kiesführende Sandlagen. Das gesamte Profil war carbonatfrei.

Abb. 3 Kernkiste Bohransatzpunkt 2 (- 0,2 m  $A_h$ , ~ 0,7 m  $B_v$ , > 0,7 m  $C_n$ )

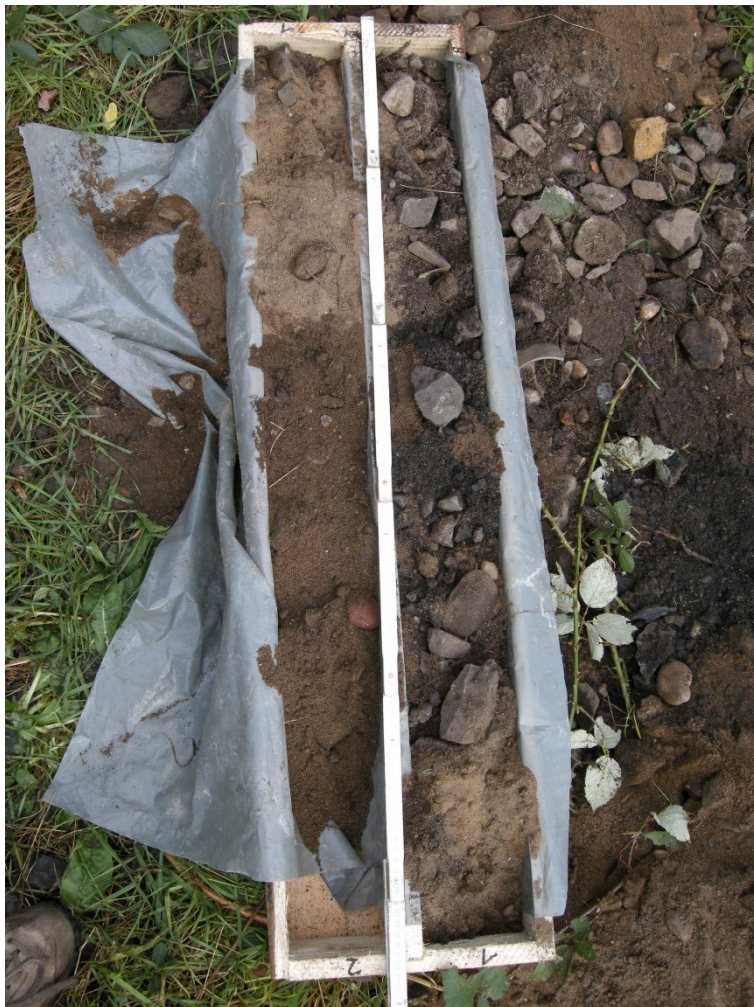
Der Bohransatzpunkt 3 liegt auf einer mit Brombeeren und Gras bewachsenen Freifläche und ist ca. 3 m vom Schotterkörper der Bahngleise entfernt. Hier wurden bis in eine Endtiefe von 1,8 m unter GOK Auffüllungen erbohrt. In den oberen Dezimetern war der Aushub dunkelbraun und stark mit Bahnschottern durchsetzt. Ab ca. 40 cm bis in 90 cm Tiefe wurde eine schwarzbraune Lage mit Kohle- bzw. Aschebestandteilen angetroffen, die wiederum stark mit Schottern und kantigen Steinen durchsetzt war. Hierauf folgte bis in ca. 1,4 m Tiefe eine hellbraune fein – mittelsandige Lage und ab ca. 1,4 m Tiefe eine mittelbraune fein – mittelsandige Lage mit anthropogenen Beimengungen wie Schottern, Beton und Ziegeln. Das Profil war in allen Horizonten carbonatarm, d.h. zeigte eine schwache Reaktion auf die Zugabe von Salzsäure.

Abb. 4 Kernkiste Bohransatzpunkt 3 (Auffüllungen bis 1,8 m Tiefe)

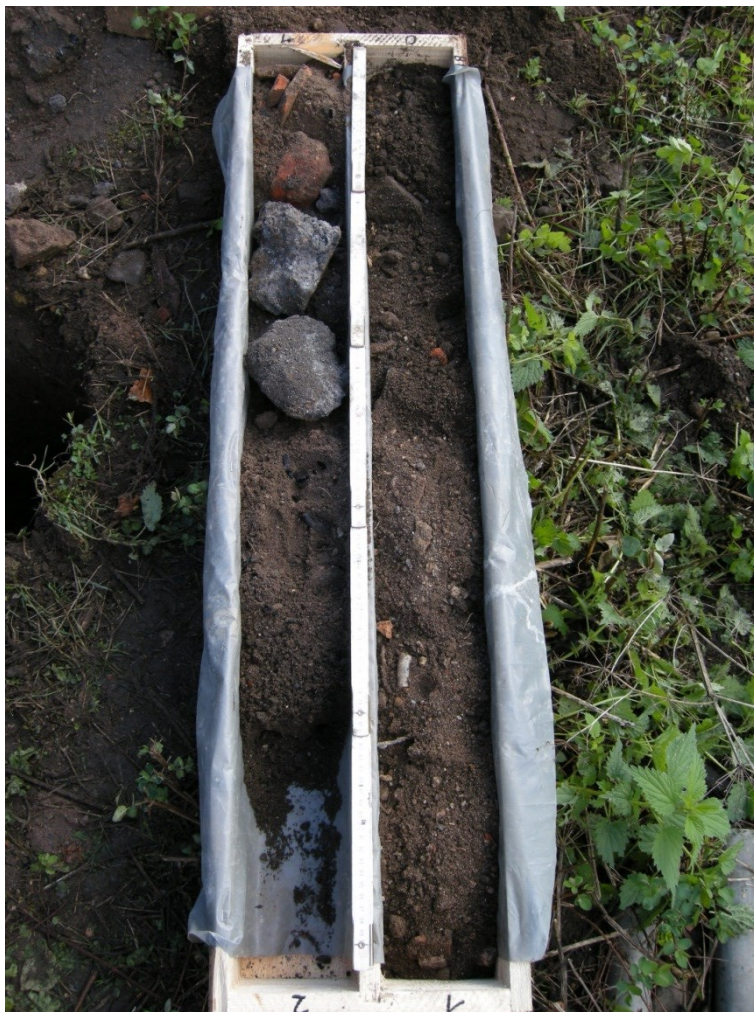
Der Bohransatzpunkt 4 liegt ebenfalls ca. 3 m vom Schotterkörper der Bahngleise entfernt. Bis in 1,8 m Tiefe wurden nur anthropogene Auffüllungen erbohrt. Auf den ersten 70 cm war das Bodensubstrat dunkelbraun und mit pflanzlichem Material (Holzstückchen, Ästchen) und kleineren Schuttbestandteilen durchmischt. Ab 0,7 m nahm der Anteil anthropogenen Beimengungen zu. Es wurden u.a. Ziegel, Glasscherben, Kohlestückchen, Fliesen, ein Nagel, Betonbruchstücke und eine Suppenkelle erbohrt (s. Anlage 5). In einer Tiefe von ca. 1,0 – 1,4 m befanden sich größere Schuttbrocken und Ziegel.

Das Profil war über die gesamte Tiefe carbonathaltig.

Abb. 5 Kernkiste Bohransatzpunkt 4 (Auffüllungen bis 1,8 m Tiefe)

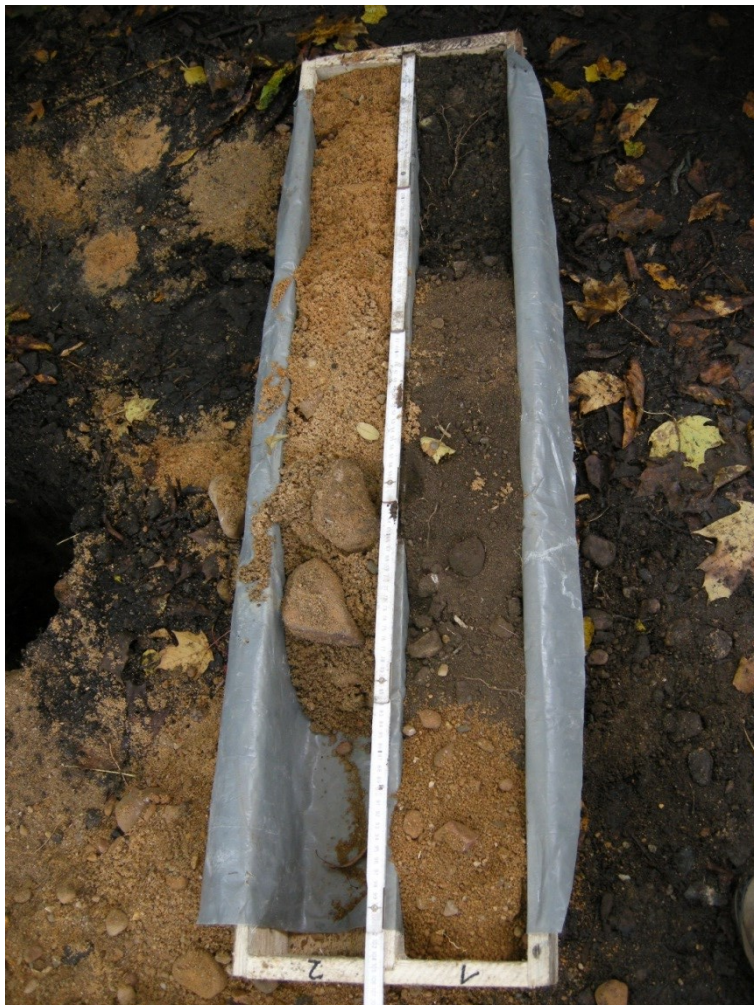
Die obersten 35 cm der Bohrung bestehen jeweils aus einer stark humosen und gut durchwurzelten mittelbraune Bodenlage. Darunter befindet sich bis in ca. 80 cm Tiefe eine Bodenlage, die eine ähnliche Substratgröße zeigt, jedoch etwas heller und humusärmer ist. Es wird vermutet, dass bis in diese Tiefe das Bodenmaterial aufgefüllt bzw. durch den Wegbau und das Verlegen von Kabeln umgelagert wurde.

Abb. 6 Kernkiste Bohransatzpunkt 5 (- 0,8 m Auffüllungen, > 0,8 m C<sub>n</sub>)

Ab 80 cm Tiefe wurden reine Sande erbohrt, von Steinen und ab ca. 1,5 m Tiefe von größeren Flussschottern durchsetzt waren. Die Sande waren von 0,8 – ca. 1,3 m rötlich marmoriert.

Das Bodensubstrat war bis in 80 cm Tiefe carbonatarm. Die Sande (> 80 cm ) waren carbonatfrei.

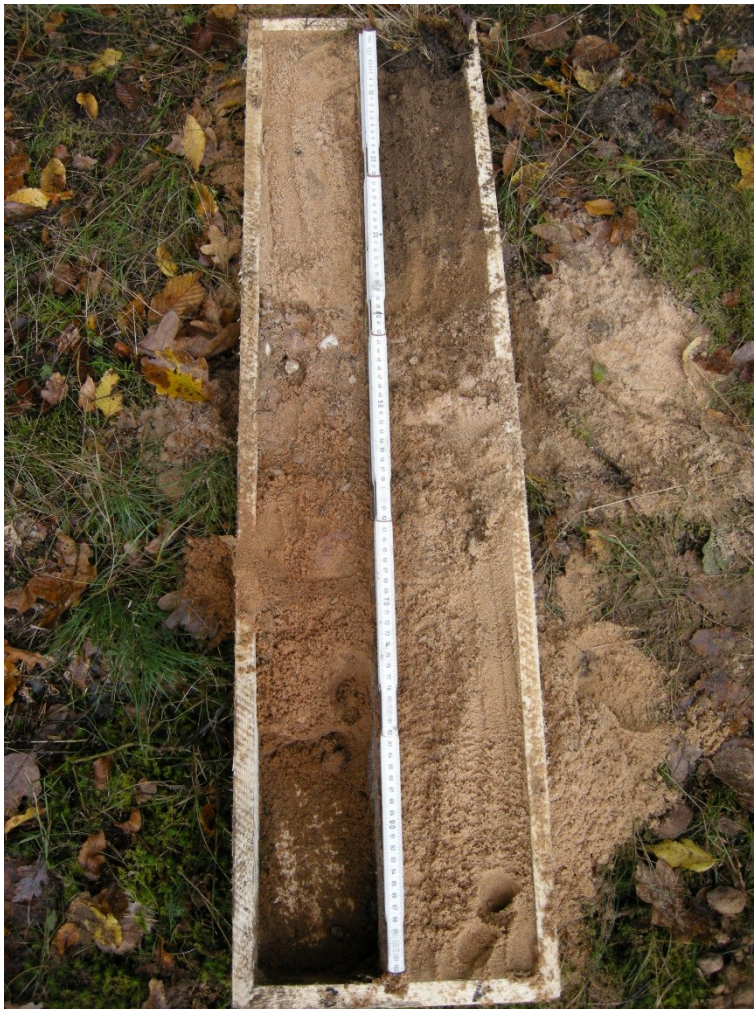
Der Bohransatzpunkt 6 liegt auf einer Höhenlage mit dem Gleisbett am Waldrand, ca. 3 m vom Schotterkörper entfernt. Er ist mit einer dichten Grasnarbe bewachsen. Das Bohrprofil zeigt auf den obersten 5 – 10 cm einen geringmächtigen, gut durchwurzelten  $A_h$ -Horizont und darunter einen ca. 20 – 30 cm mächtigen  $B_v$ -Horizont. Das Substrat der oberen Dezimeter wies viel Feinsubstanz auf und wird als schluffiger – stark schluffiger Feinsand angesprochen. Ab 40 – 50 cm Tiefe wurde der C-Horizont erbohrt, der mit kleinen gerundeten Steinen und ab 1,3 m Tiefe mit größeren Flusschottern durchsetzt war (Anlage 5). Das gesamte Bohrprofil war carbonatfrei.

Abb. 7 Kernkiste Bohransatzpunkt 6 (- 0,1 m  $A_h$ , - 0,4 m  $B_v$ , > 0,4 m  $C_n$ )

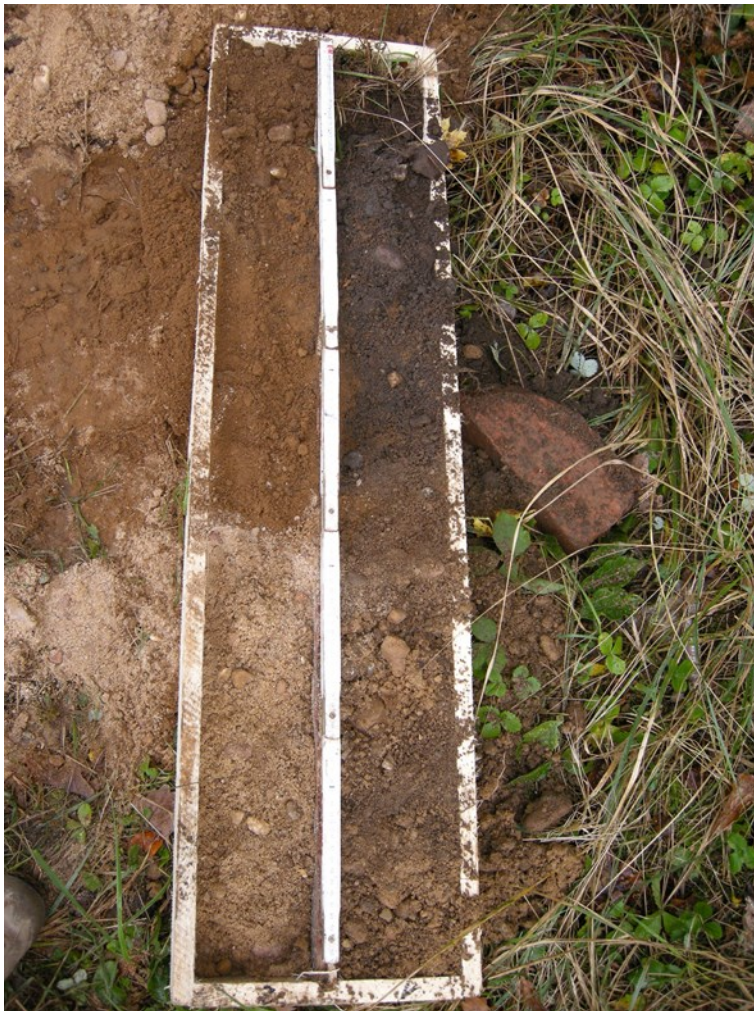
Im Bohrprofil 7 wurden entgegen den Erwartungen bis in ca. 1,5 m Tiefe Auffüllungen erbohrt. Der Standort ist mit Gras bewachsen. Er liegt wie der Bohransatzpunkt 6 in einer Höhe mit dem Gleisbett auf einer kleinen Schneise am Waldrand. Diese dient bzw. diente jedoch vermutlich als Zuweg zu den Gleisen. Vor allem der oberste halbe Meter des Bohrprofils 7 war stark mit Bahnschottern und Steinen durchsetzt. Es wurde u.a. auch ein größeres Ziegelstück erbohrt (s Anlage 5 und Abb. 8). Bis in ca. 1,5 m Tiefe wurden weiterhin Auffüllungen angetroffen, die überwiegend kleinere Beimengungen (Kiese und Steine < 10 cm) enthielten. Ab 1,5 m Tiefe wurden hellbraune Sande erbohrt, die als natürlicher C-Horizont angesehen werden.

Die Bodenprobe aus 0,4 m Tiefe zeigte eine schwache Reaktion auf Salzsäure. Die übrigen Proben des Bohrprofils waren carbonatfrei.

Abb. 8 Kernkiste Bohransatzpunkt 7 (- 1,5 m Auffüllungen, > 1,5 m C<sub>n</sub>)

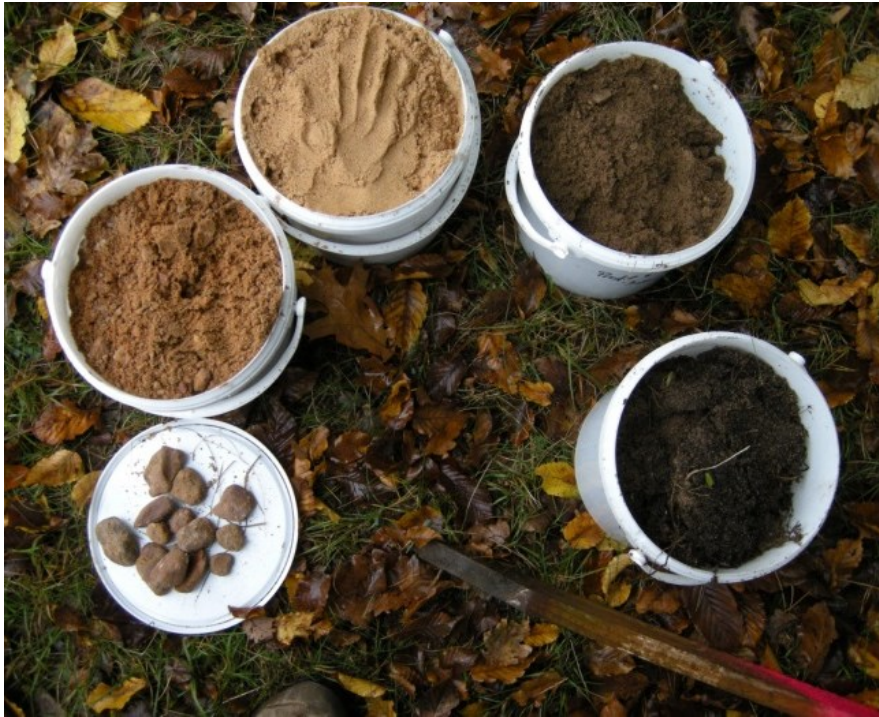
Bodenproben aus vier Horizonten, links unten Schotter aus tiefster Bodenprobe
